Universidad de Cuenca

Diagnóstico del estado actual de la Hacienda Gullanzhapa, en la parroquia Tarqui, en Azuay, Ecuador

Trabajo de titulación previo a la obtención del título de Arquitecto

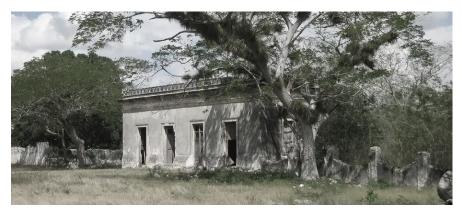
La casa principal presentaba graves problemas estructurales. Los arcos y cubiertas se encontraban en riesgo de colapsar debido a las lluvias acumuladas durante años y a un sistema de drenaje pluvial deficiente. Además, la vegetación abandonada cubría la hacienda con una densa capa de maleza, impidiendo el crecimiento normal de los árboles existentes y afectando el espacio disponible para el cultivo local y el nuevo uso de la hacienda (Fernández, 2021).

Figura 2.3 / Hacienda San Antonio Chablé, antes de la restauración. /
Fuente: Eduardo Calvo Santisbón.

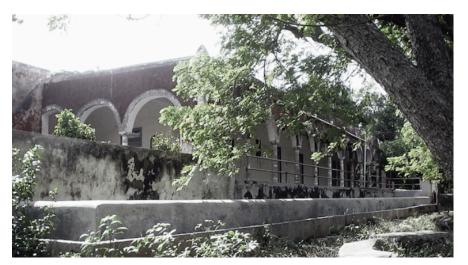
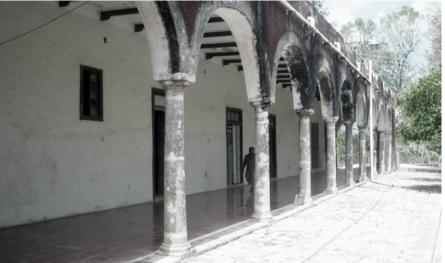
La hacienda en general no había tenido ningún tipo de mantenimiento en años, lo cual resultó en la presencia de varios espacios y muros en ruinas. Incluso se encontró un estanque natural que estaba derrumbado (Eliana Fernández, 2021).

Figuras 2.4 y 2.5 / Hacienda San Antonio Chablé, antes de la restauración. / Fuente: Eduardo Calvo Santisbón.

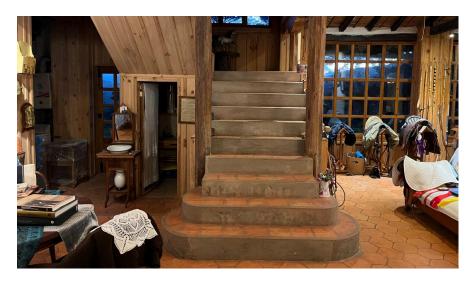
En 1984, tras el fallecimiento de Don Manuel Ignacio Neira Carrión, la Hacienda Gullanzhapa pasó a ser propiedad de sus tres hijas. La casa principal fue adquirida por su hija mayor, Lola Inés Neira. Alrededor de 1992, Inés Neira llevó a cabo una intervención significativa para mejorar la residencia principal y garantizar el confort de los propietarios. Se amplió la zona posterior de la casa principal para añadir un baño, una lavandería y un espacio para monturas. La modificación más notable fue la sustitución de la antigua grada de madera en el pórtico exterior central por una nueva grada de concreto en el interior de la estructura, utilizando materiales modernos como hormigón y ladrillo.

Figura 4.8 / Nueva granada de hormigón construida en el interior de la casa principal. / Fuente: Juan Pablo Serrano Neira.

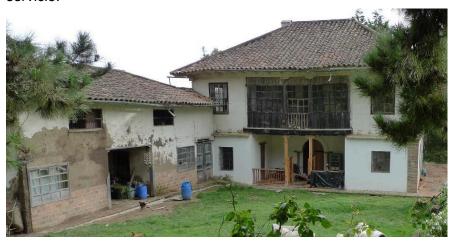
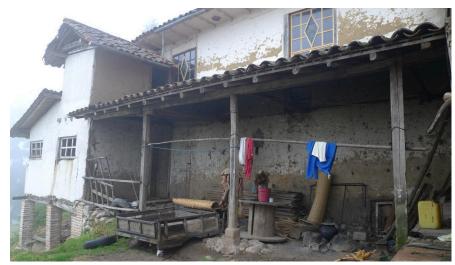
En 2009, Juan Pablo Serrano, hijo de Lola Inés Neira, lideró una intervención integral que incluyó la reparación completa de la casa principal debido a fisuras y problemas de humedad en algunas paredes. Se detectó un hundimiento en la parte posterior de la casa que amenazaba con un colapso significativo. Estas operaciones de restauración continuaron hasta 2016 y se realizaron con la orientación de arquitectos restauradores y el uso de materiales tradicionales como adobe, madera y teja artesanal. Sin embargo, debido a los altos costos financieros, la restauración y renovación

Figura 4.9 y 4.10 / Hacienda Gullanzhapa antes de la intervención del 2009. / Fuente: Juan Pablo Serrano Neria.

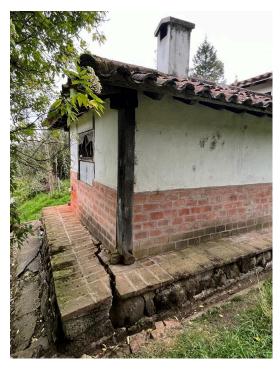
Figura 4.36 / Cocina de servicio (bloque 1) / Evidencia las piedras en la cimentación y las columnas de madera nativa. / Fuente: Juan Ignacio Serrano Suárez.

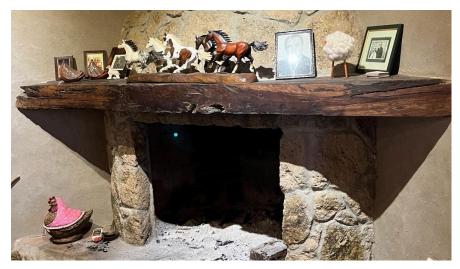
Figura 4.37 / Chimenea de la casa principal / Antiguo dintel de capulí reutilizado en la chimenea central. / Fuente: Juan Ignacio Serrano Suárez.
