## UNIVERSIDAD DE CUENCA FACULTAD DE ARQUITECTURA

**"LA CONSERVACION PREVENTIVA DE LOS INMUEBLES CON  
VALOR HISTORICO - PATRIMONIAL; Y ESTUDIO DE CASO EN  
EL SECTOR COMPRENDIDO ENTRE LAS CALLES:  
SIMON BOLIVAR, AV. 12 DE ABRIL, LUIS CORDERO Y  
CORONEL TALBOT".**

AUTORES:  
NELSON GALAN ESPINOZA  
JUAN CARLOS IÑIGUEZ Q.

CUENCA - ECUADOR  
2010

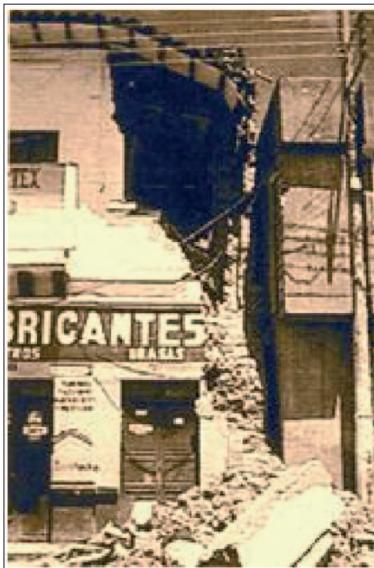
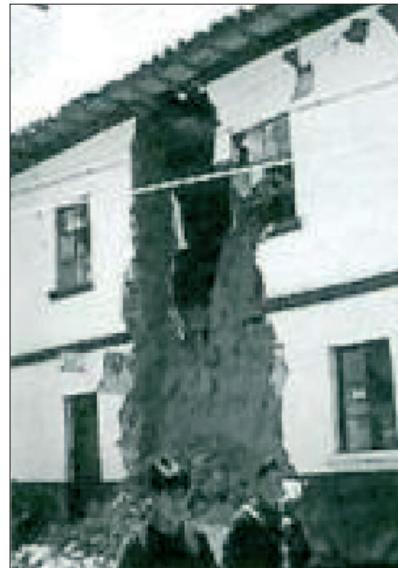
ILUSTRACIONES 5 y 6. Viviendas quiteñas luego del Terremoto de "El Reventador", Marzo de 1987.

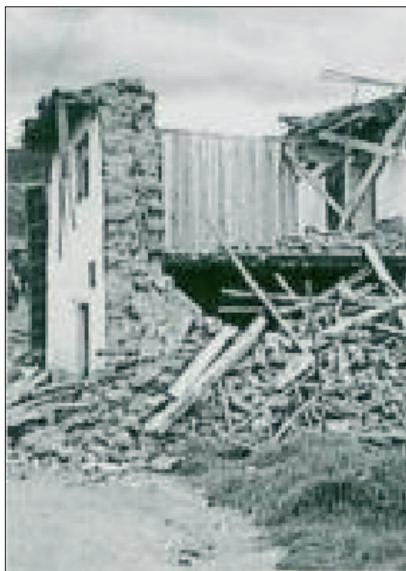
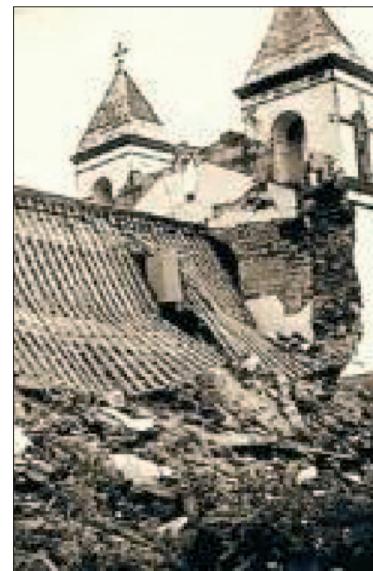
ILUSTRACIONES 7 y 8. Viviendas quiteñas luego del Terremoto de "El Reventador", Marzo de 1987.  
FUENTE: Tomado de la página web del FONSAL. <http://www.fonsal.gov.ec/fonsal.php?c=305>

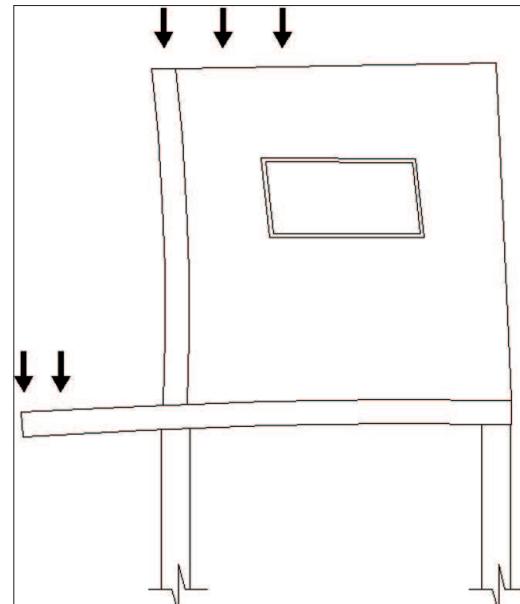
Casa de la Lira

ESQUEMA DE DAÑO

PATRON DE DAÑO:	DEFORMACION (DEFORMATION)		
CAUSA:	EXCESIVA CARGA (OVER/LOADING)		
UBICACION DEL INMUEBLE:	1.- CASA DE LA LIRA, Calle de la Condamine. 2.- CASA IGNACIO RUBIO, Juan Montalvo y Sucre.	01-02-047-035 01-02-032-015	
DEFINICION DEL DAÑO:	<p><b>Deformación:</b> Cualquier cambio en la forma, estructura o dimensiones de un cuerpo causadas por un esfuerzo o fuerza.</p> <p><b>Excesiva Carga:</b> Es cuando las cargas no se distribuyen correctamente. Es un exceso de carga en relación al esfuerzo que puede soportar el material, así ésta esté distribuida correctamente, éstas se pueden presentar generalmente en muros, pisos o cubiertas.</p>		
DESCRIPCION DEL DAÑO:	1.- El problema se da en la mitad del cielo raso, ya que no existe solera y se observa claramente una carga excesiva de la estructura de la cubierta en ese punto, lo que hace que se levante la parte de la derecha, incluso se ve un orificio.	2.- Se muestra el daño en el muro, la carga puntual está localizada sobre el muro, lo que ocasiona una deformación romboidal por la falta de una solera en esta edificación, además existe una ventana la misma que también está afectada.

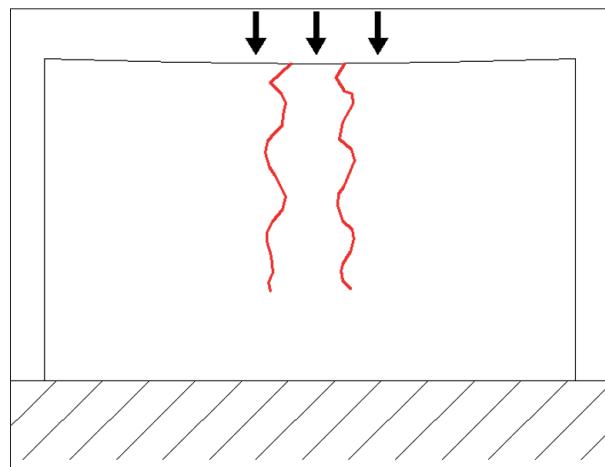
ESQUEMA DE DAÑO  
Casa Rafael Rojas  
FUENTE: Grupo de Tesis

PATRON DE DAÑO:	GRIETA (CRACK)		
CAUSA:	EXCESIVA CARGA (OVER/LOADING)		
UBICACION DEL INMUEBLE:	1.- CASA JOSE SANTANA, Presidente Córdova y Tarqui esq. 2.- CASA ROSA CHICA, Simón Bolívar y Estévez de Toral.	01-02-042-018 01-02-031-003	
DEFINICION DEL DAÑO:	<p><b>Grieta:</b> Líneas de división mayores a 1,5 mm de espesor, éstas también se pueden presentar en forma de red.</p> <p><b>Excesiva Carga:</b> Es cuando las cargas no se distribuyen correctamente. Es un exceso de carga en relación al esfuerzo que puede soportar el material, así ésta esté distribuida correctamente, éstas se pueden presentar generalmente en muros, pisos o cubiertas.</p>		
DESCRIPCION DEL DAÑO:	1.- Se encontró el daño en el cielo raso, una grieta provocada por una excesiva carga de la estructura de la cubierta, ya que no existe solera y la viga está asentada directamente sobre los muros, que, consecuentemente afecta el cielo raso.	2.- Se encontró una grieta debajo de una columna, lo que nos indica que existe una carga excesiva de dicha columna sobre el muro, ya que se construyó posteriormente.

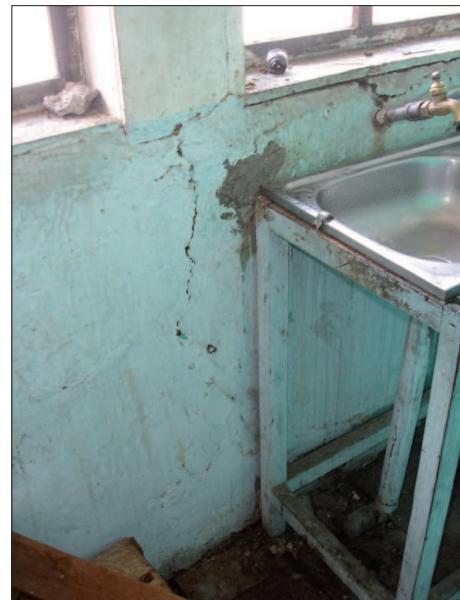
**DAÑO EN MURO**  
Ambiente: 7  
FUENTE: Grupo de Tesis

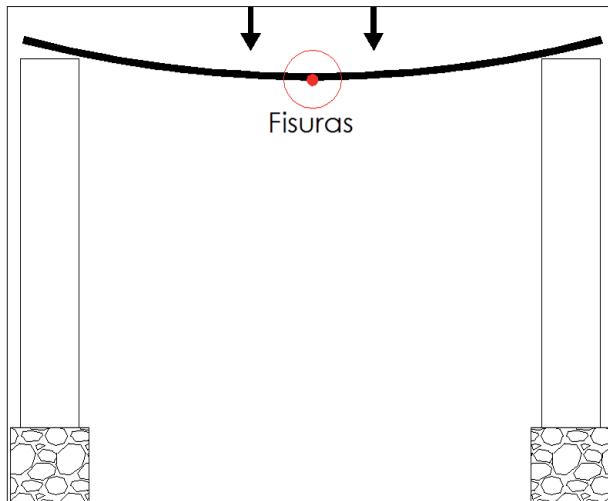
ESQUEMA DE DAÑO  
Casa Fernando Ríos  
FUENTE: Grupo de Tesis

PATRON DE DAÑO:	FISURAS (FISSURE)	
CAUSA:	EXCESIVA CARGA (OVER/LOADING)	
UBICACION DEL INMUEBLE:	1.- CASA FERNANDO RIOS, Sucre y Estévez de Toral. 2.- CASA IGNACIO RUBIO, Juan Montalvo y Sucre.	01-02-030-024 01-02-032-015
DEFINICION DEL DAÑO:	<p><b>Fisuras:</b> Líneas de división menores a 1,5 mm de espesor, éstas también se pueden presentar en forma de red.</p> <p><b>Excesiva Carga:</b> Es cuando las cargas no se distribuyen correctamente. Es un exceso de carga en relación al esfuerzo que puede soportar el material, así ésta esté distribuida correctamente, éstas se pueden presentar generalmente en muros, pisos o cubiertas.</p>	
DESCRIPCION DEL DAÑO:	<p>1.- En este caso, se encontró en un cielo raso un conjunto de fisuras <b>debido a la excesiva carga, ya que se lo utiliza como bodega y se accede a través de una escalera.</b></p> <p>2.- Se puede observar la aparición de una red de fisuras en el muro, <b>debido a que está apoyado sobre este muro, la estructura de una cubierta del predio vecino.</b></p>

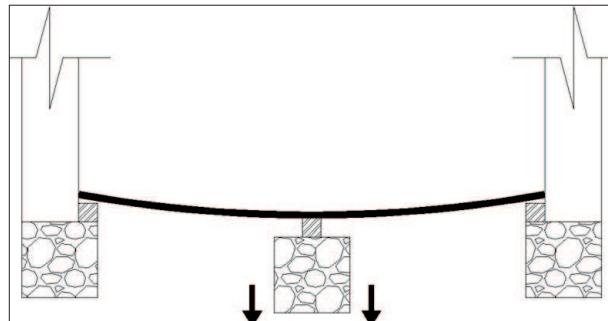
ESQUEMA DE DAÑO  
Casa Gustavo Arizaga  
FUENTE: Grupo de Tesis

<b>PATRON DE DAÑO:</b>	DEFORMACION (DEFORMATION)		
<b>CAUSA:</b>	ASENTAMIENTO DIFERENCIAL (SETTLEMENT)		
<b>UBICACION DEL INMUEBLE:</b>	1.- CASA GUSTAVO ARIZAGA, Tarqui y Simón Bolívar. 2.- CASA IGNACIO RUBIO, Juan Montalvo y Sucre.	01-02-033-026 01-02-032-015	
<b>DEFINICION DEL DAÑO:</b>	<p><b>Deformación:</b> Cualquier cambio en la forma, estructura o dimensiones de un cuerpo causadas por un esfuerzo o fuerza.</p> <p><b>Asentamiento diferencial:</b> Se denomina asentamiento diferencial de un elemento a aquella carga aplicada para la cual las tensiones llegan a los límites del criterio de rotura, éstas se pueden presentar básicamente en pisos, cielos rasos, cubiertas pero no en muros.</p>		
<b>DESCRIPCION DEL DAÑO:</b>	1.- Se encontró un daño en el piso de madera <b>debido a una falla en el cimiento, empeorando la situación ya que este ambiente de la vivienda es usado como bodega.</b>	2.- El daño encontrado es en el cielo raso, provocado por un <b>asentamiento diferencial en uno de sus cimientos, notándose una deformación en el mismo.</b>

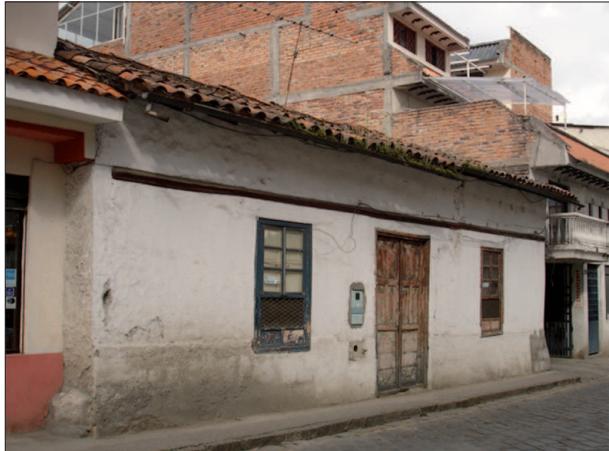
**CASA FERNANDO RÍOS**

PATRON DE DAÑO:	GRIETA (CRACK)		
CAUSA:	ASENTAMIENTO DIFERENCIAL (SETTLEMENT)		
UBICACION DEL INMUEBLE:	1.- CASA FERNANDO RIOS, Sucre y Estévez de Toral.	01-02-030-024

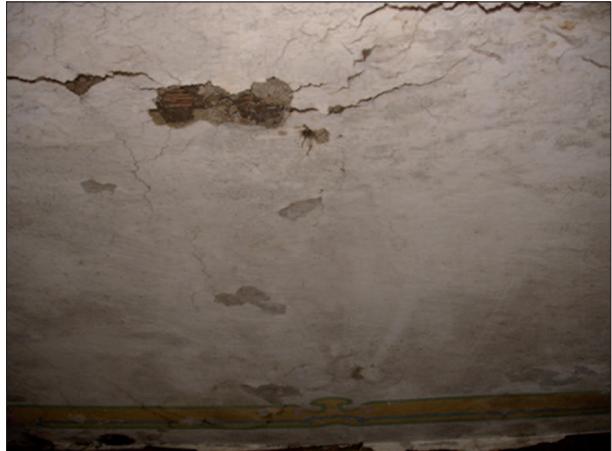
Ambiente: 3

**DAÑO EN CIELO RASO**

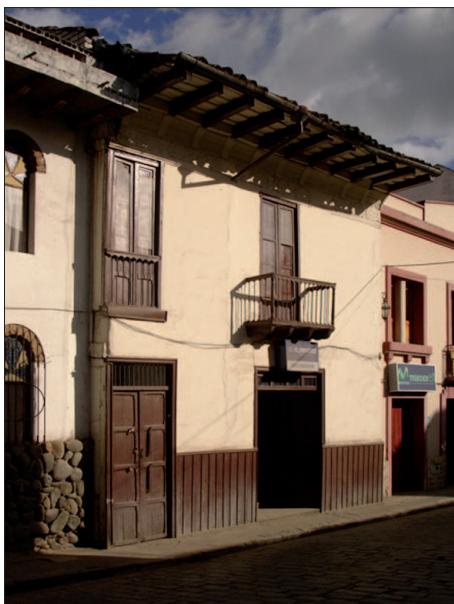
**CASA IGNACIO RUBIO**

2.- CASA IGNACIO RUBIO, Juan Montalvo y Sucre.		01-02-032-015
DEFINICION DEL DAÑO:	<p><b>Grieta:</b> Líneas de división mayores a 1,5 mm de espesor, éstas también se pueden presentar en forma de red.</p> <p><b>Asentamiento diferencial:</b> Se denomina asentamiento diferencial de un elemento a aquella carga aplicada para la cual las tensiones llegan a los límites del criterio de rotura, estas se pueden presentar básicamente en pisos, cielos rasos, cubiertas pero no en muros.</p>		
DESCRIPCION DEL DAÑO:	<p>1.- Se encontró un daño a nivel de cielo raso, <b>causado por un asentamiento diferencial en el cimiento</b>, en donde además de grietas se puede apreciar desprendimientos de material.</p> <p>2.- De igual forma el daño es el cielo raso, <b>causado por un asentamiento diferencial en el cimiento</b>, provocando grietas y desprendimiento de material.</p>

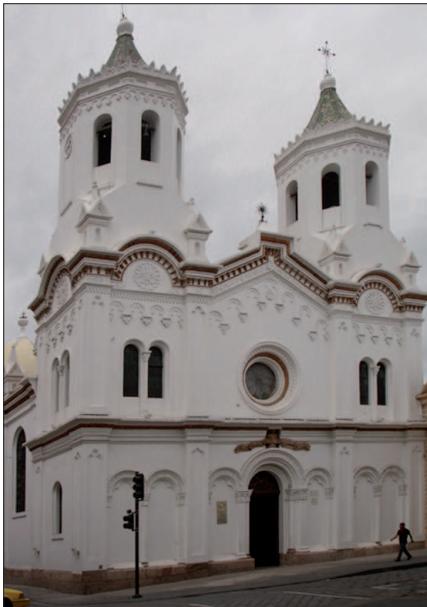
IGLESIA DE EL CENACULO  
FUENTE: Grupo de Tesis

<b>PATRON DE DAÑO:</b>	EROSION (EROSION)	
<b>CAUSA:</b>	VIENTO (WIND)	
<b>UBICACION DEL INMUEBLE:</b>	1.- IGLESIA DE EL CENACULO, Simón Bolívar y Tarqui esq. 2.- CASA LUIS CONTRERAS, Sucre y Padre Aguirre.	<b>01-02-032-019</b> <b>01-02-034-018</b>
<b>DEFINICION DEL DAÑO:</b>	<p><b>Erosión:</b> Proceso de sustracción o desgaste de las rocas, por acción de procesos geológicos exógenos como las corrientes superficiales de agua, el viento o la acción de los seres vivos.</p> <p><b>Viento:</b> Aire atmosférico que se mueve en una dirección determinada, que mueve partículas de polvo afectando el inmueble.</p>	
<b>DESCRIPCION DEL DAÑO:</b>	1.- Se muestra el daño en un muro, <b>la causa es la acción del viento, en donde se nota la erosión del elemento y la pérdida del recubrimiento exterior.</b>	2.- Al igual que el primer caso el daño se encuentra en un muro debido a la misma causa, <b>la acción del viento.</b>

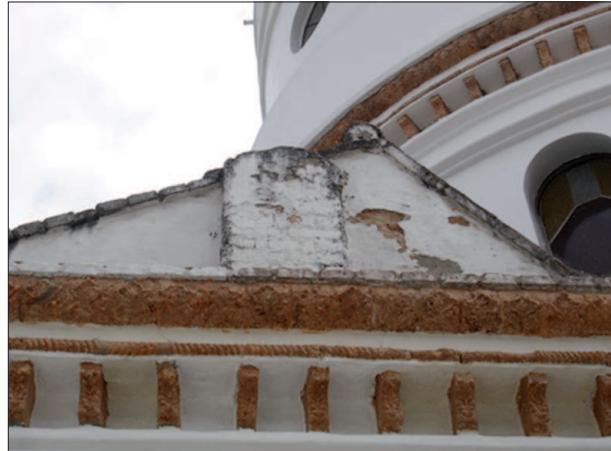
DAÑO EN MURO  
Ambiente: 3  
FUENTE: Grupo de Tesis

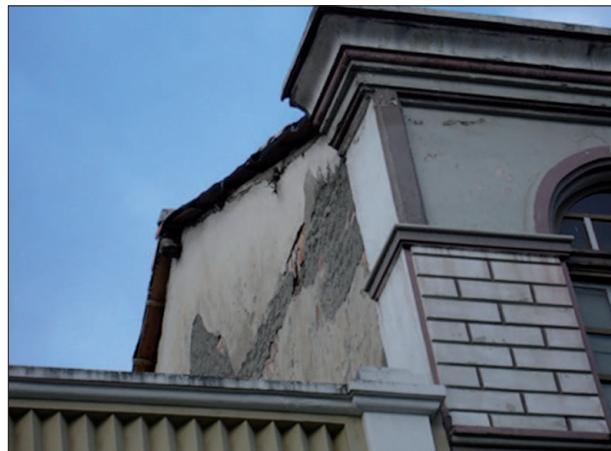
DAÑO EN MURO  
Ambiente: Fachada  
FUENTE: Grupo de Tesis

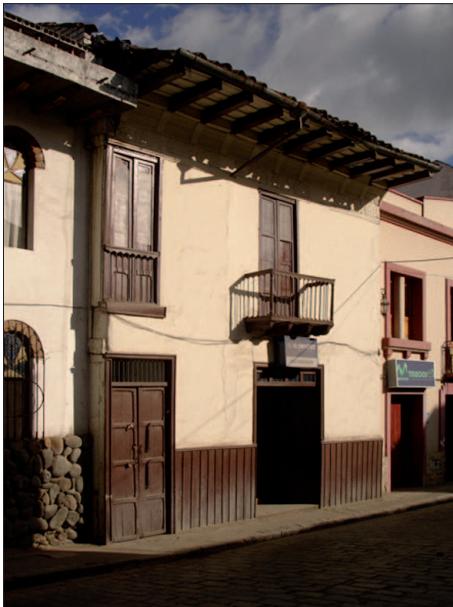
**CASA IGNACIO RUBIO**  
FUENTE: Grupo de Tesis

PATRON DE DAÑO:	GRIETA (CRACK)		
CAUSA:	DESGASTE POR USO (USE)		
UBICACION DEL INMUEBLE:	1.- CASA IGNACIO RUBIO, Juan Montalvo y Sucre. 2.- CASA JORGE ANDRADE, General Torres y Sucre.	01-02-032-015 01-02-034-027	
DEFINICION DEL DAÑO:	<p><b>Grieta:</b> Lineas de división mayores a 1,5 mm de espesor, éstas también se pueden presentar en forma de red.</p> <p><b>Desgaste por Uso:</b> Cuando el uso es inapropiado o se lo utiliza de manera diferente al que fue diseñado.</p>		
DESCRIPCION DEL DAÑO:	1.- Se pudo encontrar este daño en la escalera de madera, la misma que se aprecia grietas, <b>debido a un uso excesivo y por antigüedad del elemento.</b> 2.- Se muestra un piso de hormigón con recubrimiento de un vinyl, <b>que tiene una serie de grietas provocadas por el uso y se cree también por el peso o caída de algún exhibidor de mercadería.</b>

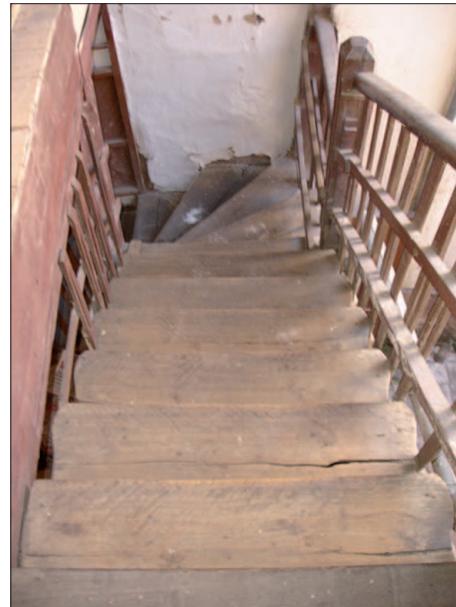
**DAÑO EN ESCALERA**  
Ambiente: 12  
FUENTE: Grupo de Tesis

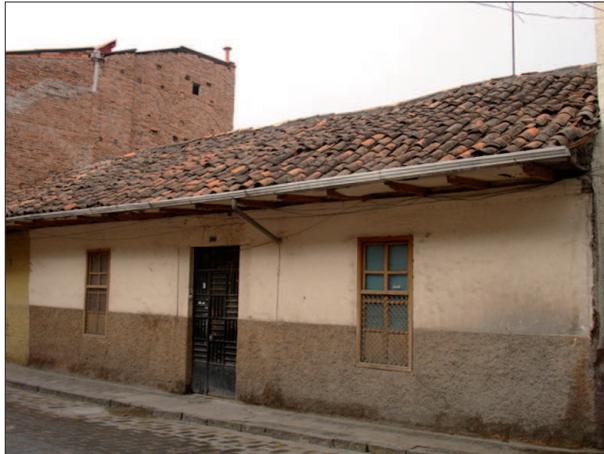
**CASA JUAN VASQUEZ**  
FUENTE: Grupo de Tesis

PATRON DE DAÑO:	DESPOSTILLAMIENTO (CHIPPING)		
CAUSA:	IMPACTO (IMPACT)		
UBICACION DEL INMUEBLE:	1.- CASA JUAN VASQUEZ, Juan Montalvo y Sucre. 2.- CASA ROSA CHICA, Simón Bolívar y Estévez de Toral.	01-02-031-013 01-02-031-003	
DEFINICION DEL DAÑO:	<p><b>Despostillamiento:</b> Roturas de esquinas o bordes por impactos.</p> <p><b>Impacto:</b> Golpe violento de algún objeto provocado por las personas, sobre un elemento constructivo.</p>		
DESCRIPCION DEL DAÑO:	1.- En este caso el daño se encuentra en el exterior de la vivienda, <b>debido a un probable golpe con algún artefacto duro</b> .	2.- En este caso el daño se encuentra en el interior del inmueble, <b>debido a un probable golpe con algún artefacto duro o con un mueble.</b>

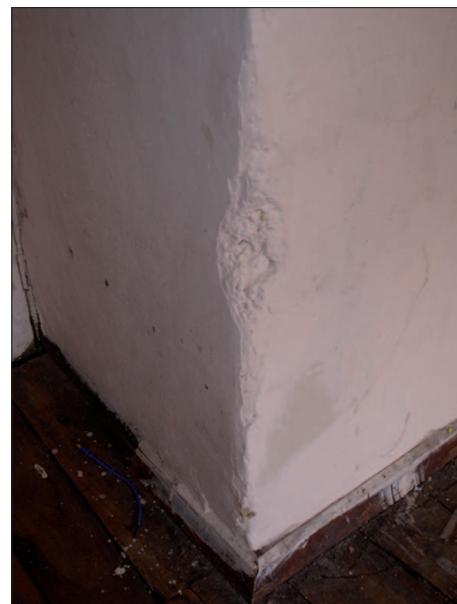
**DAÑO EN MURO**  
Ambiente: 9  
FUENTE: Grupo de Tesis

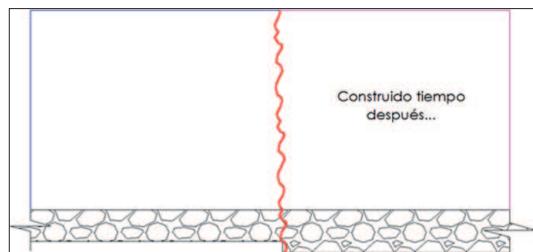
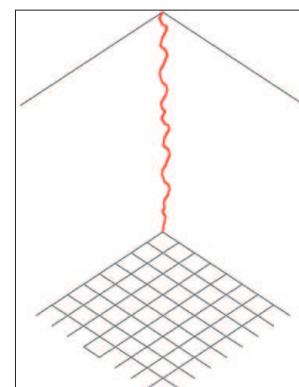
Foto sup: Casa de las Palomas; Foto inf: Casa Fernando Ríos  
FUENTE: Grupo de Tesis

ESQUEMA DE DAÑO

PATRON DE DAÑO:	GRIETA (CRACK)		
CAUSA:	FALTA DE TRABA (BAD WALL INTERLOCK)		
UBICACION DEL INMUEBLE:	1.- CASA DE LAS PALOMAS, Benigno Malo y Juan Jaramillo. 2.- CASA FERNANDO RIOS, Sucre y Estévez de Toral.	01-02-051-018 01-02-030-024	
DEFINICION DEL DAÑO:	<p><b>Grieta:</b> Líneas de división mayores a 1,5 mm de espesor, éstas también se pueden presentar en forma de red.</p> <p><b>Falta de traba:</b> Se habla de falta de traba cuando no existe la adecuada unión entre elementos colindantes (generalmente entre muros), entonces se descubren una serie de grietas en las uniones.</p>		
DESCRIPCION DEL DAÑO:	1.- Se pudo encontrar grietas por este problema, ya que como según nos informaron, el daño aparece en la unión de dos crujías en el mismo plano pertenecientes a épocas diferentes de este inmueble.	2.- En este caso se encontró el daño en el ángulo interior formado entre dos muros, la causa es debido al cambio estructural de la fachada, que afectaron drásticamente al inmueble.

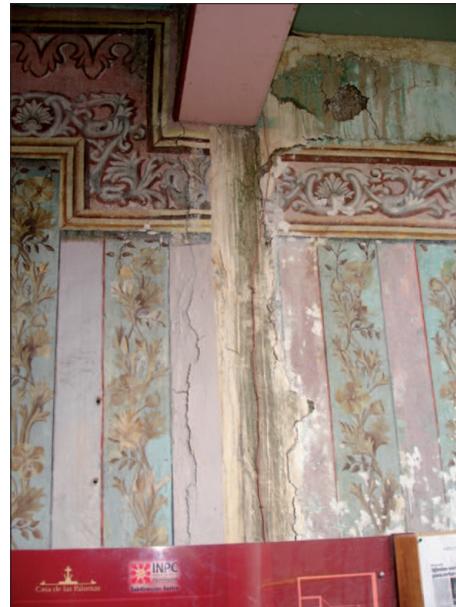
**DAÑO EN MURO**  
Ambiente: 16  
FUENTE: Grupo de Tesis

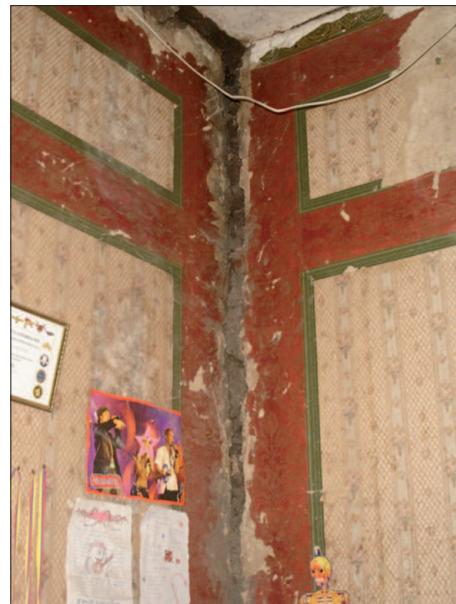
**DAÑO EN MURO**  
Ambiente: 3  
FUENTE: Grupo de Tesis

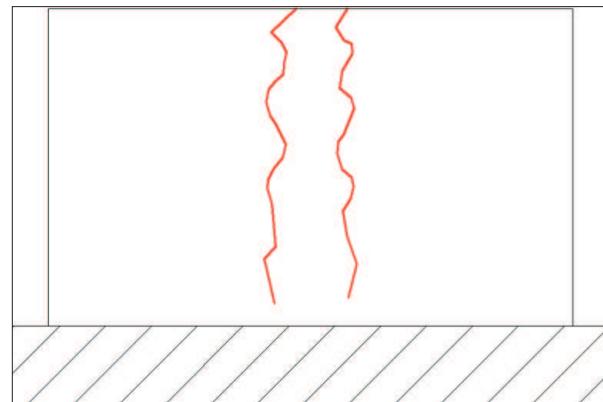
ESQUEMA DE DAÑO  
Casa de las Palomas y Casa Fernando Ríos  
FUENTE: Grupo de Tesis

PATRON DE DAÑO:	GRIETA (CRACK)			
CAUSA:	SISMOS (SEISMIC)			
UBICACION DEL INMUEBLE:	1.- CASA DE LAS PALOMAS, Benigno Malo y Juan Jaramillo.	01-02-051-018	2.- CASA FERNANDO RIOS, Sucre y Estévez de Toral.	01-02-030-024
DEFINICION DEL DAÑO:	<p><b>Grieta:</b> Líneas de división mayores a 1,5 mm de espesor, éstas también se pueden presentar en forma de red.</p> <p><b>Sismos:</b> Fenómeno geológico que produce movimientos en la superficie de la tierra, producida por fallas en las placas tectónicas. Se puede relacionar a este daño los movimientos vibratorios producidos por el uso de maquinarias, tráfico, etc.</p>			
DESCRIPCION DEL DAÑO:	1.- En este caso, el daño se encontró en uno de los muros del acceso principal, <b>esta información fue proporcionado por el Arq. Edmundo Iturralde.</b>	2.- En este caso, el daño se encontró en la intersección de dos muros de la crujía frontal, <b>esta información fue proporcionado por el dueño del inmueble.</b>

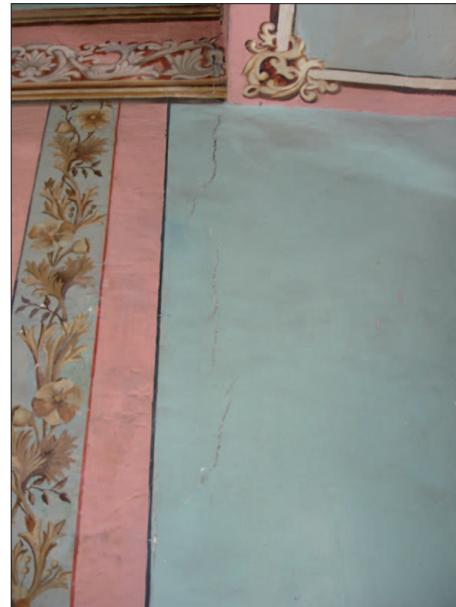
**DAÑO EN MURO**  
Ambiente: 18  
FUENTE: Grupo de Tesis

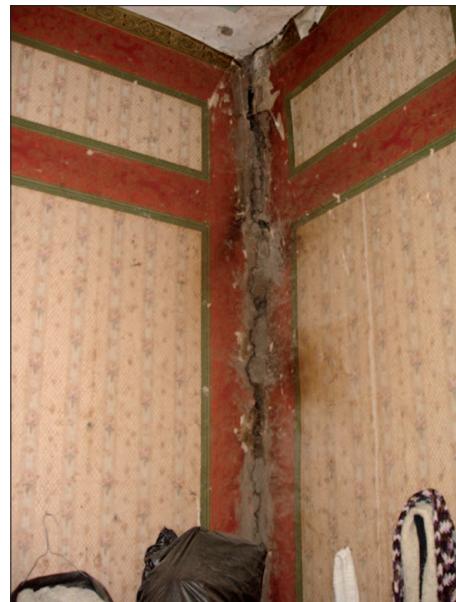
**DAÑO EN MURO**  
Ambiente: 3  
FUENTE: Grupo de Tesis

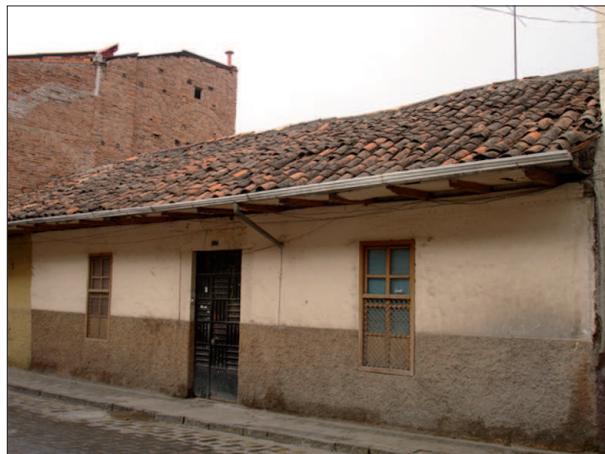
**CASA JUAN VASQUEZ**  
FUENTE: Grupo de Tesis

PATRON DE DAÑO:	TRANSFORMACION (CONVERSION)	
CAUSA:	PERSONAS Y ANIMALES (PEOPLE & ANIMALS)	
UBICACION DEL INMUEBLE:	1.- CASA JUAN VASQUEZ, Juan Montalvo y Sucre.	01-02-031-013
DEFINICION DEL DAÑO:	<p><b>Transformación:</b> El mal hábito de orinar causa que el ladrillo se reduzca a polvo y que el mortero erosione, el único material en nuestro medio inerte a este ataque es la piedra de río.</p> <p><b>Personas y animales:</b> Se refiere a los problemas que pueden causar estos con la orine y las heces.</p>	
DESCRIPCION DEL DAÑO:	1.- Este problema se evidencia en la fachada del inmueble en estudio, <b>se dio por los depósitos de orine de personas o animales.</b>

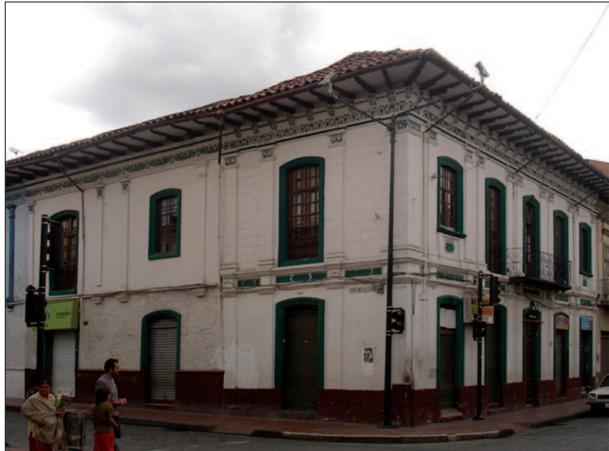
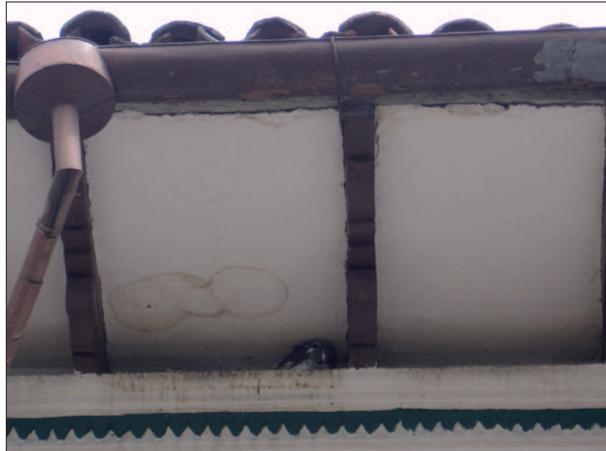
**CASA ROQUE ORDOÑEZ**  
FUENTE: Grupo de Tesis

<b>PATRON DE DAÑO:</b>	SEDIMENTOS (DEPOSIT)	
<b>CAUSA:</b>	PERSONAS Y ANIMALES (PEOPLE & ANIMALS)	
<b>UBICACION DEL INMUEBLE:</b>	1.- CASA ROQUE ORDOÑEZ, Juan Jaramillo y Benigno Maio esq. 2.- CASA LUCIO SUQUISUPA, Sucre y General Torres.	<b>01-02-050-018</b> <b>01-02-033-017</b>
<b>DEFINICION DEL DAÑO:</b>	<b>Sedimentos:</b> Acumulación de materiales extraños al elemento de un inmueble, que no provocan alteraciones químicas pero si cambia su apariencia. <b>Personas y animales:</b> Se refiere a los problemas que pueden causar estos con la orine y las heces.	
<b>DESCRIPCION DEL DAÑO:</b>	1.- En este caso, el problema se encuentra en el alero que da hacia la vía pública, <b>se dio por los depósitos de excremento de las palomas.</b> 2.- De igual manera, el problema se encuentra en el alero que da hacia la vía pública, <b>se dio por los depósitos de excremento de las palomas.</b>

**DAÑO EN MURO**  
Ambiente: Fachada  
FUENTE: Grupo de Tesis

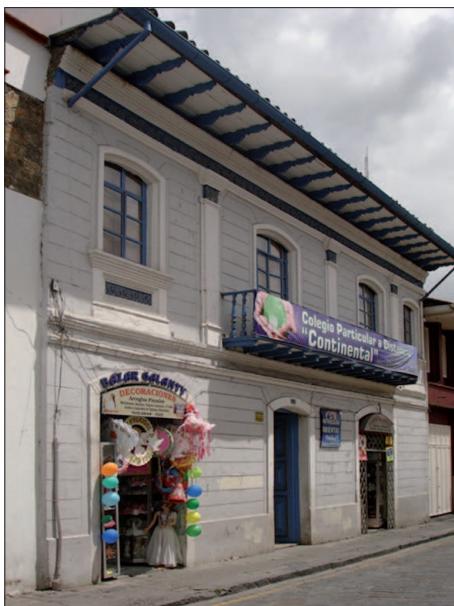
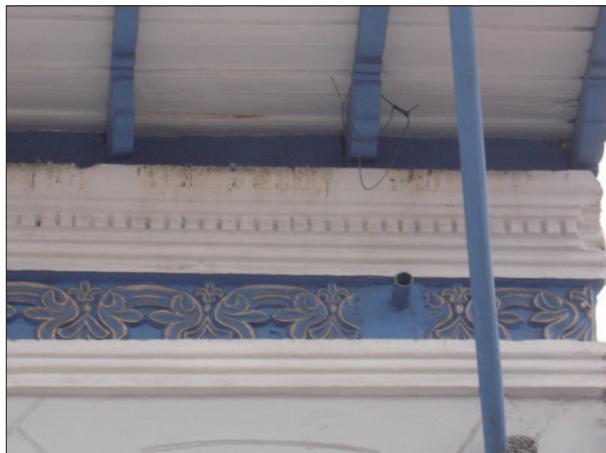
**CASA FERNANDO RÍOS**  
FUENTE: Grupo de Tesis

**DAÑO EN MURO**  
Ambiente: Fachada  
FUENTE: Grupo de Tesis

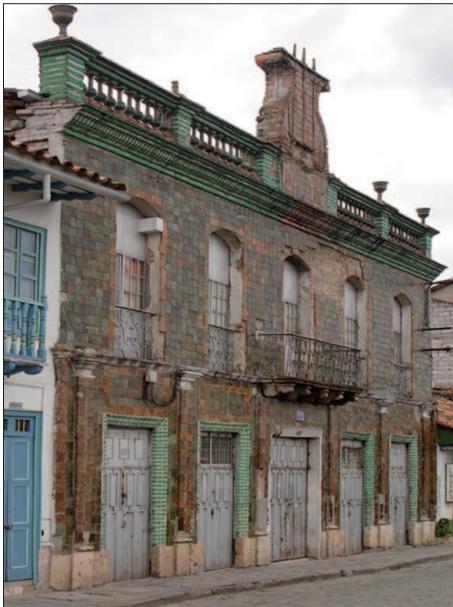
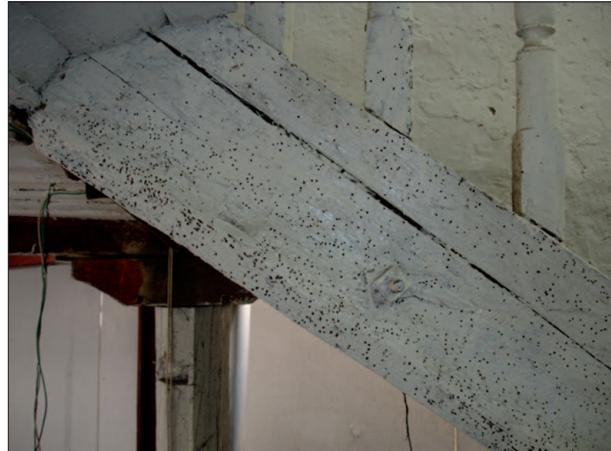
**CASA DE LA LIRA**  
FUENTE: Grupo de Tesis

<b>PATRON DE DAÑO:</b>	ALTERACIÓN SUPERFICIAL (CHANGE OF IMPRESSION)		
<b>CAUSA:</b>	XILOFAGOS (BEETLES)		
<b>UBICACION DEL INMUEBLE:</b>	1.- CASA DE LA LIRA, Calle de la Condamine. 2.- CASA RAFAEL ROJAS, Presidente Córdova y Estévez de Toral.	<b>01-02-047-035</b> <b>01-02-043-023</b>	
<b>DEFINICION DEL DAÑO:</b>	<b>Alteración superficial:</b> Perdida de las características originales del elemento causando problemas antiestéticos, sin causar daño estructural. <b>Xilófagos:</b> Insectos cuyas larvas destruyen los tejidos de los materiales en que anidan, especialmente la madera.		
<b>DESCRIPCION DEL DAÑO:</b>	1.- En este caso, el problema se encuentra en una escalera del inmueble en estudio, <b>se dio por la presencia de insectos (polillas).</b>	2.- En este caso, el problema se encuentra en un cielo raso del inmueble en estudio, <b>se dio por la presencia de insectos (polillas).</b>

**DAÑO EN ESCALERA**  
Ambiente: Escalera  
FUENTE: Grupo de Tesis

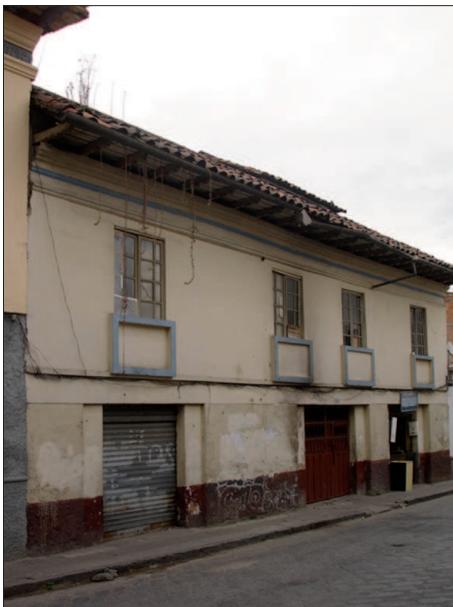
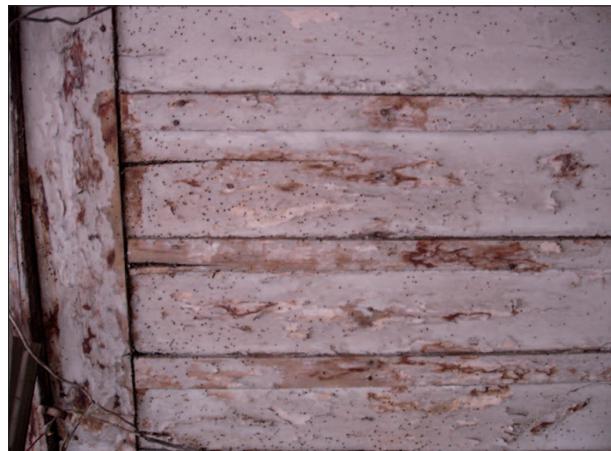
**CASA RAFAEL ROJAS**  
FUENTE: Grupo de Tesis

**DAÑO EN CIELO RASO**  
Ambiente: 1  
FUENTE: Grupo de Tesis

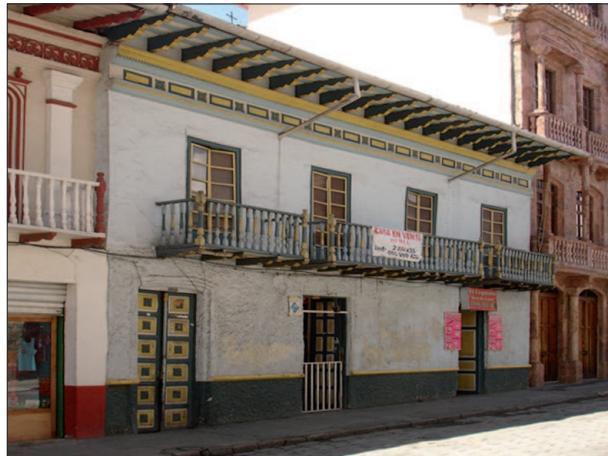
**CASA ROSA CHICA**  
FUENTE: Grupo de Tesis

PATRON DE DAÑO:	MOHO VISIBLE (VISIBLE)	
CAUSA:	MOHO (MOULDS)	
UBICACION DEL INMUEBLE:	1.- CASA ROSA CHICA, Simón Bolívar y Estévez de Toral.	01-02-031-003
DEFINICION DEL DAÑO:	<p><b>Moho visible:</b> Que se puede observar por simple inspección en cualquier parte del inmueble.</p> <p><b>Moho:</b> Grupo de hongos que se cría sobre materia orgánica formando pequeñas capas y produciendo su descomposición.</p>	
DESCRIPCION DEL DAÑO:	1.- Estos dos casos se encuentran en el mismo inmueble, la presencia de humedad forma el moho.

**DAÑO EN MURO**  
Ambiente: 25  
FUENTE: Grupo de Tesis

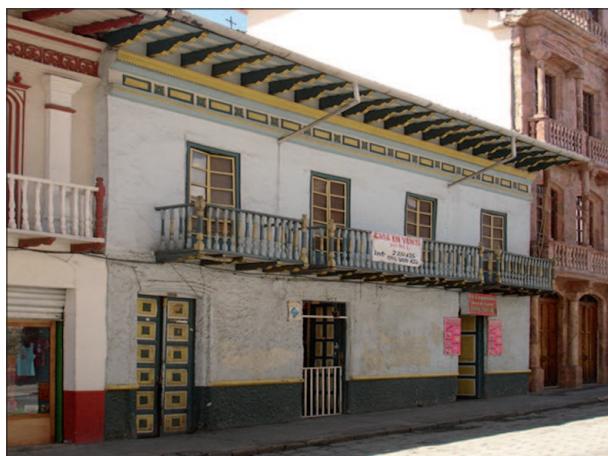
**CASA ROSA CHICA**  
FUENTE: Grupo de Tesis

**DAÑO EN PISO**  
Ambiente: 24  
FUENTE: Grupo de Tesis

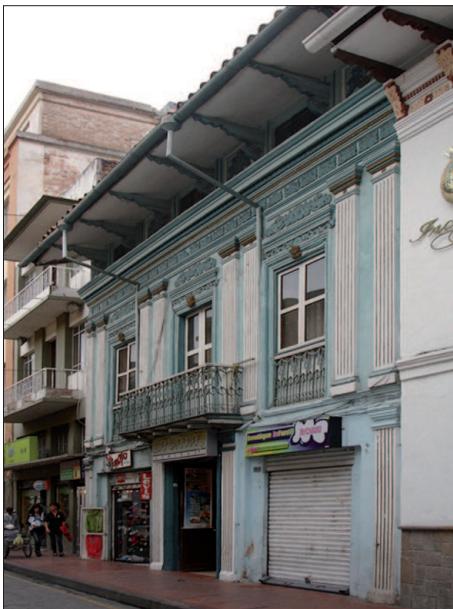
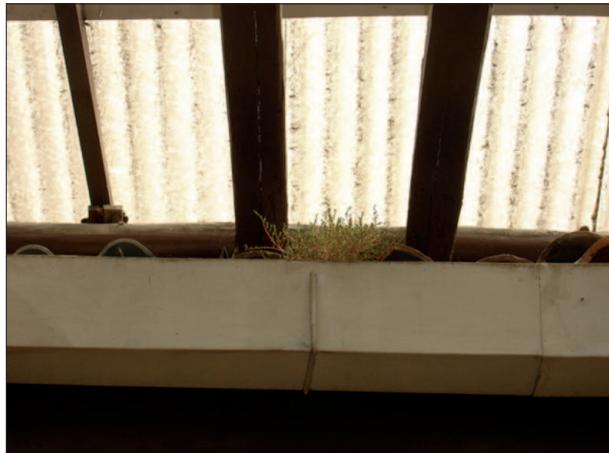
**CASA JORGE ANDRADE**  
FUENTE: Grupo de Tesis

PATRON DE DAÑO:	HELECHOS VISIBLES (VISIBLE)		
CAUSA:	HELECHOS (FERN)		
UBICACION DEL INMUEBLE:	1.- CASA JORGE ANDRADE, General Torres y Sucre. 2.- IGLESIA DE EL CENACULO, Simón Bolívar y Tarqui esq.	01-02-034-027 01-02-032-019	
DEFINICION DEL DAÑO:	<p><b>Helechos visibles:</b> Que se puede observar por simple inspección en cualquier parte del inmueble.</p> <p><b>Helechos:</b> Plantas vasculares de distintas especies, algunas sin tallo y otras con tallo leñoso, de hojas que se caracterizan por estar enrolladas en espiral al principio de su desarrollo; no tiene flores y sus órganos reproductores o esporas se forman en la cara inferior de las hojas. Miden desde unos cuantos centímetros hasta 18 m de altura; crecen principalmente en zonas húmedas o templadas.</p>		
DESCRIPCION DEL DAÑO:	1.- En este inmueble, este problema se lo localizó en la canal, <b>se da por la acumulación de tierra, semillas y agua.</b>	2.- En este caso, el problema se encuentra en el cabezal del muro, <b>se da por la acumulación de tierra, semillas y agua.</b>

**DAÑO EN CUBIERTA**  
Ambiente: Cubierta  
FUENTE: Grupo de Tesis

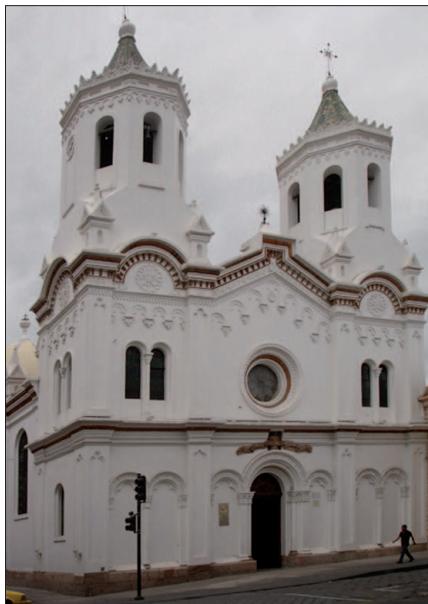
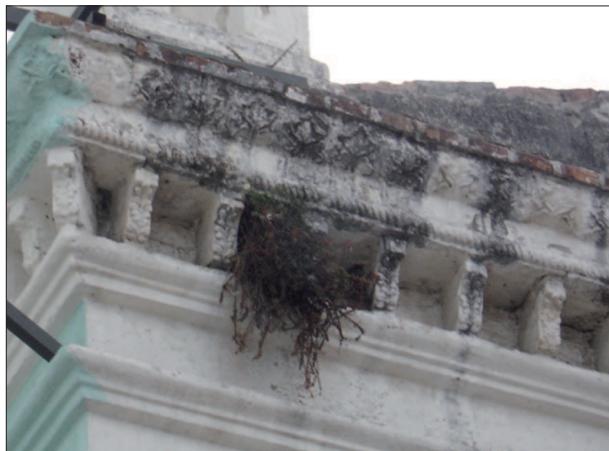
**IGLESIA DE EL CENACULO**  
FUENTE: Grupo de Tesis

**DAÑO EN MURO**  
Ambiente: 3  
FUENTE: Grupo de Tesis

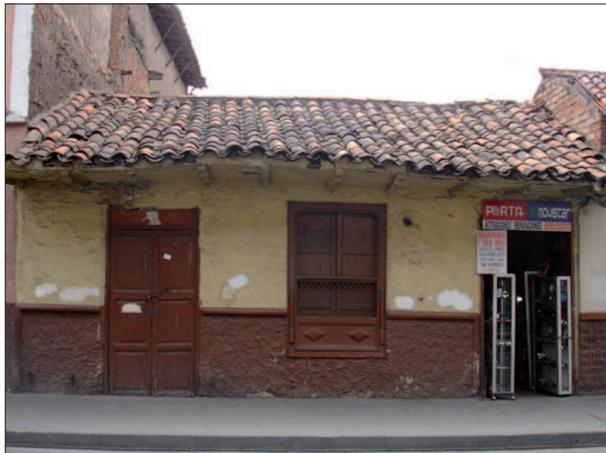
**CASA GUSTAVO ARIZAGA**  
FUENTE: Grupo de Tesis

<b>PATRON DE DAÑO:</b>	PLANTAS ALTAS VISIBLES (VISIBLE)	
<b>CAUSA:</b>	PLANTAS ALTAS (HIGHER PLANTS)	
<b>UBICACION DEL INMUEBLE:</b>	1.- CASA GUSTAVO ARIZAGA, Tarqui y Simón Bolívar. 2.- CASA NUBE ALTAMIRANO, Benigno Malo y Calle Larga esq.	<b>01-02-033-026</b> <b>01-02-058-001</b>
<b>DEFINICION DEL DAÑO:</b>	<p><b>Plantas Altas visibles:</b> Que se puede observar por simple inspección en cualquier parte del inmueble.</p> <p><b>Plantas Altas:</b> Presencia de plantas que generalmente se muestran en las cubiertas. Nacen por la acumulación tanto de tierra con semillas traídas por el viento.</p>	
<b>DESCRIPCION DEL DAÑO:</b>	1.- En este inmueble, este problema se lo localizó en la canal, <b>se da por la acumulación de tierra, semillas y agua.</b> 2.- Del mismo modo, en este inmueble, este problema se lo localizó en la canal, <b>se da por la acumulación de tierra, semillas y agua.</b>

**DAÑO EN CUBIERTA**  
Ambiente: Cubierta  
FUENTE: Grupo de Tesis

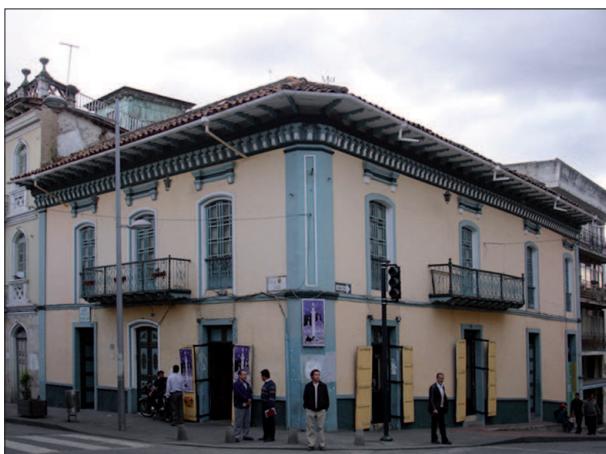
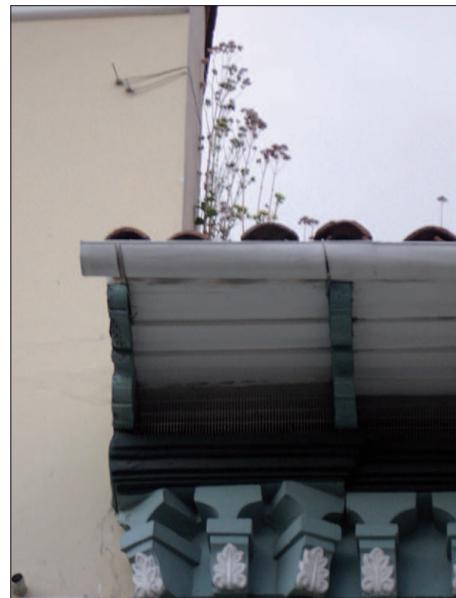
**CASA NUBE ALTAMIRANO**  
FUENTE: Grupo de Tesis

**DAÑO EN CUBIERTA**  
Ambiente: Cubierta  
FUENTE: Grupo de Tesis

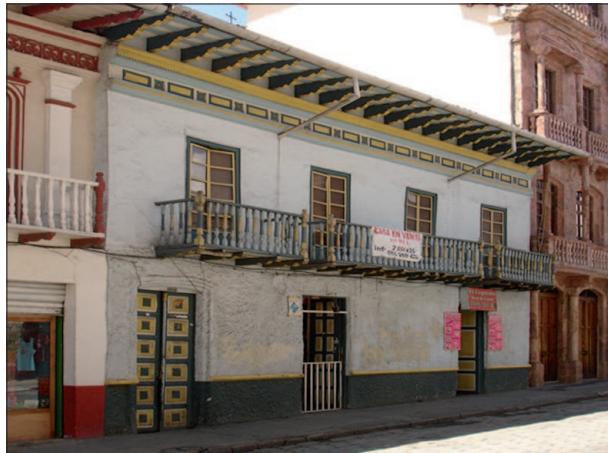
**CASA DE ROSA CHICA**  
FUENTE: Grupo de Tesis

<b>PATRON DE DAÑO:</b>	MUSGO VISIBLE (VISIBLE)	
<b>CAUSA:</b>	MUSGO (MOSS)	
<b>UBICACION DEL INMUEBLE:</b>	1.- CASA ROSA CHICA, Simón Bolívar y Estévez de Toral.	<b>01-02-031-003</b>

**DAÑO EN PISO**  
Ambiente: 12  
FUENTE: Grupo de Tesis

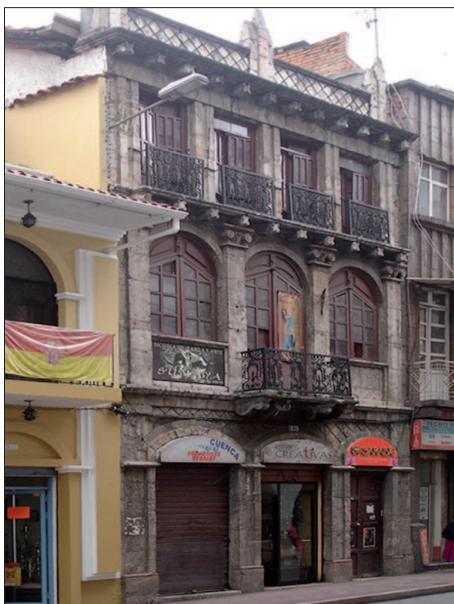
**CASA TANIA PALACIOS**  
FUENTE: Grupo de Tesis

2.- CASA TANIA PALACIOS: Presidente Córdova y Benigno Malo.	<b>01-02-050-008</b>
<b>DEFINICION DEL DAÑO:</b>	<p><b>Musgo visible:</b> Que se puede observar por simple inspección en cualquier parte del inmueble.</p> <p><b>Musgo:</b> Grupo de plantas de distintas especies, criptógamas briofitas herbáceas, que crecen formando una capa blanda sobre la tierra, las piedras, los árboles y en general en lugares húmedos y oscuros.</p>	
<b>DESCRIPCION DEL DAÑO:</b>	1.- En este caso, el problema se encuentra en el piso de la terraza del inmueble, <b>la presencia de humedad y semillas forma el musgo.</b>	2.- De la misma manera, en este caso, el problema se encuentra en el piso de la terraza del inmueble, <b>la presencia de humedad y semillas forma el musgo.</b>

**DAÑO EN PISO**  
Ambiente: 20  
FUENTE: Grupo de Tesis

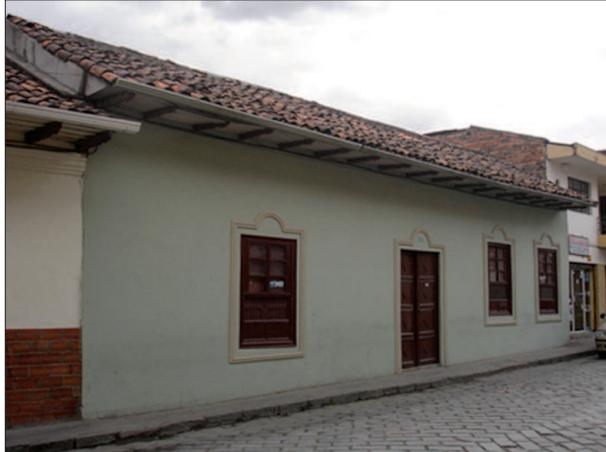
**CASA ALFONSO GUILLEN**  
FUENTE: Grupo de Tesis

PATRON DE DAÑO:	GRIETAS (CRACK)		
CAUSA:	HUMEDAD (WATER/WET)		
UBICACION DEL INMUEBLE:	1.- CASA ALFONSO GUILLEN, Sucre y Coronel Talbot.	01-02-044-009	
	2.- CASA JORGE ANDRADE, General Torres y Sucre.	01-02-034-027	
DEFINICION DEL DAÑO:	<p><b>Grieta:</b> Líneas de división mayores a 1.5 cm de espesor, éstas también se pueden presentar en forma de red.</p> <p><b>Humedad:</b> Es la aparición de agua en algunos elementos constructivos de forma no usual debido a la saturación de la misma, causando en dichos elementos problemas como: manchas, desprendimientos, grietas, etc.</p>		
DESCRIPCION DEL DAÑO:	1.- En este caso, el daño se lo encontró en el cielo raso, se determinó que la causa fue la humedad debido a que junto a las grietas se encontraron manchas provocadas por esta misma causa.	2.- En cambio, este caso corresponde a la aparición de grietas en un muro interior de un inmueble, se llegó a esta conclusión debido a que sobre el mismo existe una canal de recolección de aguas lluvias se observó que debajo de la canal hay aberturas causadas por el agua.

**DAÑO EN CIELO RASO**  
Ambiente: 1  
FUENTE: Grupo de Tesis

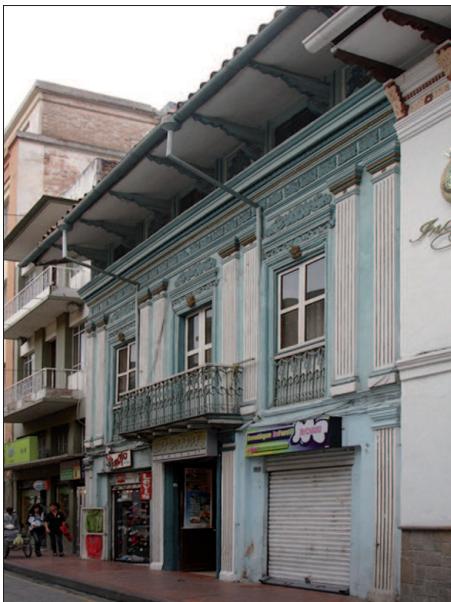
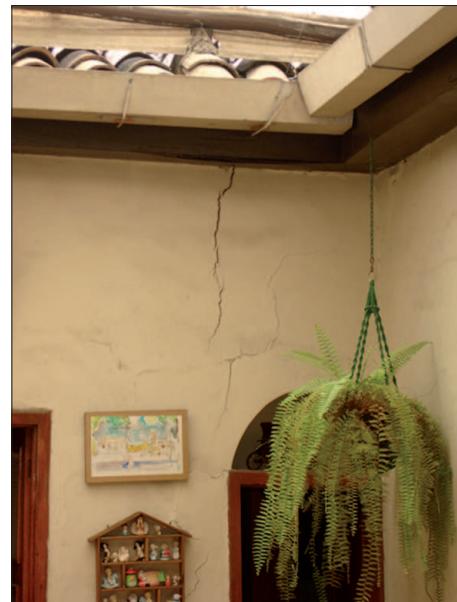
**CASA JORGE ANDRADE**  
FUENTE: Grupo de Tesis

**DAÑO EN MURO**  
Ambiente: 4  
FUENTE: Grupo de Tesis

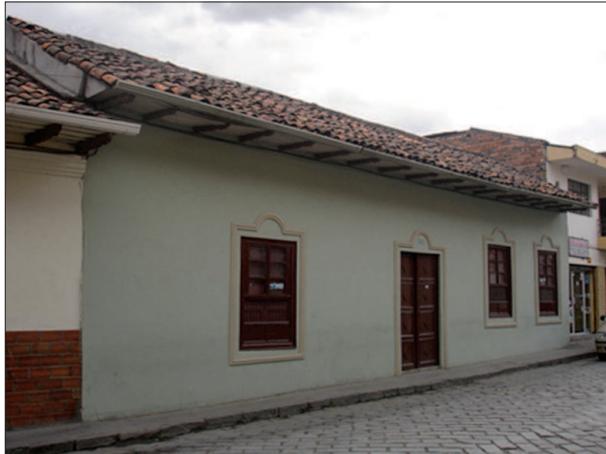
**CASA ALFONSO GUILLEN**  
FUENTE: Grupo de Tesis

PATRON DE DAÑO:	ATOMIZACIÓN O REDUCCIÓN A POLVO (POWDERING)		
CAUSA:	HUMEDAD (WATER/WET)		
UBICACION DEL INMUEBLE:	1.- CASA ALFONSO GUILLEN, Sucre y Coronel Talbot.	01-02-044-009

**DAÑO EN MURO**  
Ambiente: 7  
FUENTE: Grupo de Tesis

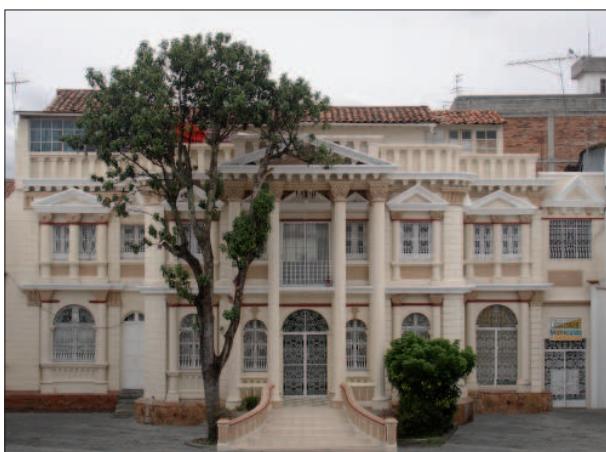
**CASA VICENTE LEON**  
FUENTE: Grupo de Tesis

2.- CASA VICENTE LEON, Sucre y General Torres.	01-02-033-018	
DEFINICION DEL DAÑO:	<p><b>Atomización o reducción a polvo:</b> Las partículas de ladrillo y de piedra no están bien unidas, las cuales se pueden convertir en un polvo fino. El daño comienza desde la superficie del material.</p> <p><b>Humedad:</b> Es la aparición de agua en algunos elementos constructivos de forma no usual debido a la saturación de la misma, causando en dichos elementos problemas como: manchas, desprendimientos, grietas, etc.</p>		
DESCRIPCION DEL DAÑO:	1.- Este se encuentra en el muro exterior del inmueble, el mismo que, <b>al no estar debidamente protegido con una cubierta que evite el contacto con el agua, provoca el debilitamiento del muro y la conversión en polvo.</b>	2.- De la misma manera, este problema se encuentra en el muro exterior de este inmueble, <b>la saturación de agua provoca este problema.</b>

**DAÑO EN MURO**  
Ambiente: 15  
FUENTE: Grupo de Tesis

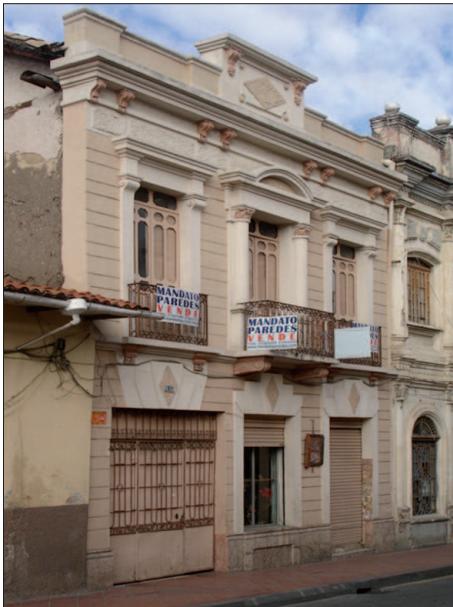
**CASA LUCIA SERRANO**  
FUENTE: Grupo de Tesis

<b>PATRON DE DAÑO:</b>	PERDIDA DE ADHERENCIA (LOSS OF BOND)	
<b>CAUSA:</b>	HUMEDAD (WATER/WET)	
<b>UBICACION DEL INMUEBLE:</b>	1.- CASA LUCIA SERRANO, Juan Jaramillo y Padre Aguirre. 2.- CASA DE LA LIRA, Calle de la Condamine.	<b>01-02-050-023</b> <b>01-02-047-035</b>
<b>DEFINICION DEL DAÑO:</b>	<b>Pérdida de adherencia:</b> Separación de una capa fina de mortero de la mampostería. <b>Humedad:</b> Es la aparición de agua en algunos elementos constructivos de forma no usual debido a la saturación de la misma, causando en dichos elementos problemas como: manchas, desprendimientos, grietas, etc.	
<b>DESCRIPCION DEL DAÑO:</b>	1.- En este ejemplo, la humedad provocó que el enlucido de la pared perdiera adherencia y se desprenda del mismo.	2.- En este caso, el enlucido y el revestimiento perdieron adherencia por causa de la humedad.

**DAÑO MURO**  
Ambiente: 3  
FUENTE: Grupo de Tesis

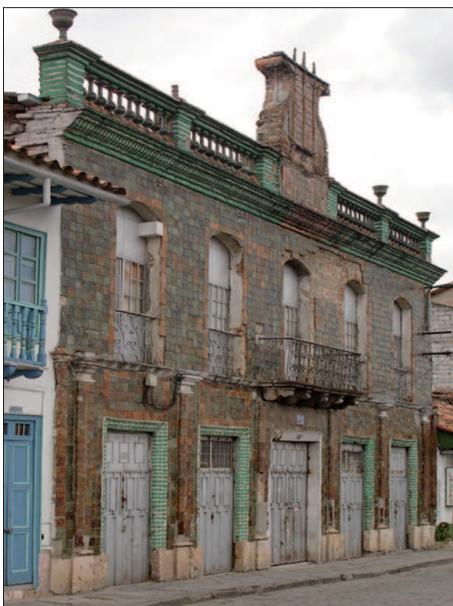
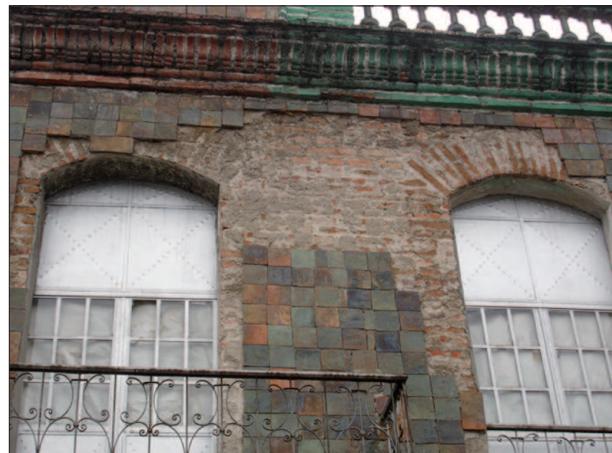
**CASA DE LA LIRA**  
FUENTE: Grupo de Tesis

**DAÑO EN MURO**  
Ambiente: Fachada  
FUENTE: Grupo de Tesis

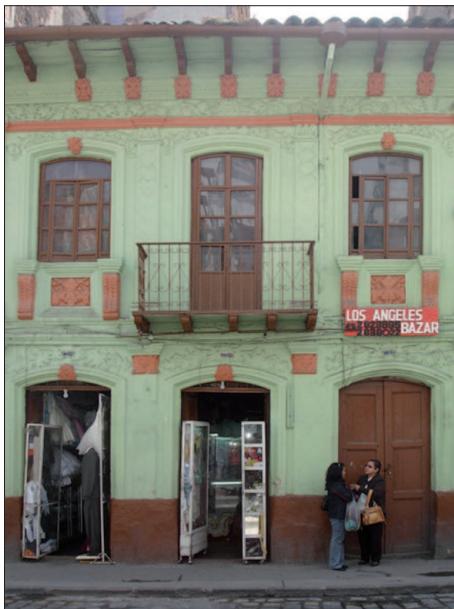
**CASA CARMELA ZARATE**  
FUENTE: Grupo de Tesis

PATRON DE DAÑO:	DESCAMACION (PEELING)	
CAUSA:	HUMEDAD (WATER/WET)	
UBICACION DEL INMUEBLE:	1.- CASA CARMELA ZARATE, General Torres y P. San Francisco. 2.- CASA LUIS PERALTA, Benigno Malo y Juan Jaramillo.	01-02-039-026 01-02-052-036
DEFINICION DEL DAÑO:	<p><b>Descamación:</b> Desprendimiento de las capas externas de la piel de un elemento arquitectónico, en este caso de pintura o recubrimiento.</p> <p><b>Humedad:</b> Es la aparición de agua en algunos elementos constructivos de forma no usual debido a la saturación de la misma, causando en dichos elementos problemas como: manchas, desprendimientos, grietas, etc.</p>	
DESCRIPCION DEL DAÑO:	1.- En este caso, la pintura se esta desprendiendo <b>por la humedad concentrada en el muro interior del inmueble.</b> 2.- Del mismo modo, en este caso, la pintura se esta desprendiendo <b>por la humedad concentrada en el muro de la terraza.</b>

**DAÑO EN MURO**  
Ambiente: 6  
FUENTE: Grupo de Tesis

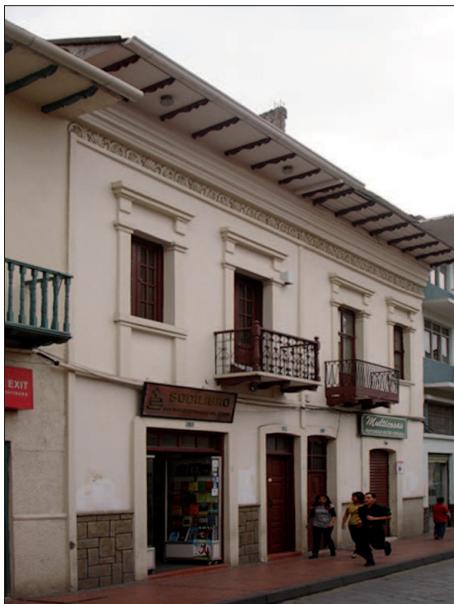
**CASA LUIS PERALTA**  
FUENTE: Grupo de Tesis

**DAÑO EN MURO**  
Ambiente: Cubierta  
FUENTE: Grupo de Tesis

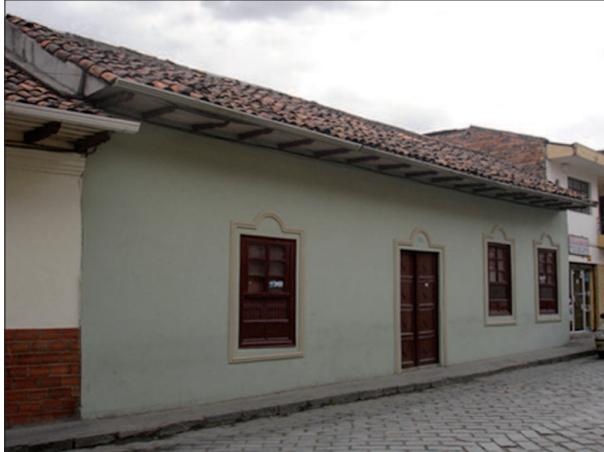
**CASA ALFONSO GUILLEN**  
FUENTE: Grupo de Tesis

PATRON DE DAÑO:	SEPARACION EN FORMA DE AMPOLLA (BLISTERING)		
CAUSA:	HUMEDAD (WATER/WET)		
UBICACION DEL INMUEBLE:	1.- CASA ALFONSO GUILLEN, Sucre y Coronel Talbot.	01-02-044-009	
	2.- CASA VICENTE LEON, Sucre y General Torres.		01-02-033-018
DEFINICION DEL DAÑO:	<p><b>Separación en forma de ampolla:</b> Burbuja que se produce en la superficie de un enlucido o de la pintura por el aire retenido.</p> <p><b>Humedad:</b> Es la aparición de agua en algunos elementos constructivos de forma no usual debido a la saturación de la misma, causando en dichos elementos problemas como; manchas, desprendimientos, grietas, etc.</p>		
DESCRIPCION DEL DAÑO:	1.- En este caso, la ampolla es notoria en el muro, <b>por la humedad concentrada en el mismo.</b>	2.- de la misma manera, en este caso, la ampolla es ve en el muro y la pintura, <b>por la humedad concentrada en el mismo.</b>

**DAÑO EN MURO**  
Ambiente: 5  
FUENTE: Grupo de Tesis
