## UNIVERSIDAD DE CUENCA FACULTAD DE ARQUITECTURA

**"LA CONSERVACION PREVENTIVA DE LOS INMUEBLES CON  
VALOR HISTORICO - PATRIMONIAL; Y ESTUDIO DE CASO EN  
EL SECTOR COMPRENDIDO ENTRE LAS CALLES:  
SIMON BOLIVAR, AV. 12 DE ABRIL, LUIS CORDERO Y  
CORONEL TALBOT".**

AUTORES:  
NELSON GALAN ESPINOZA  
JUAN CARLOS IÑIGUEZ Q.

CUENCA - ECUADOR  
2010

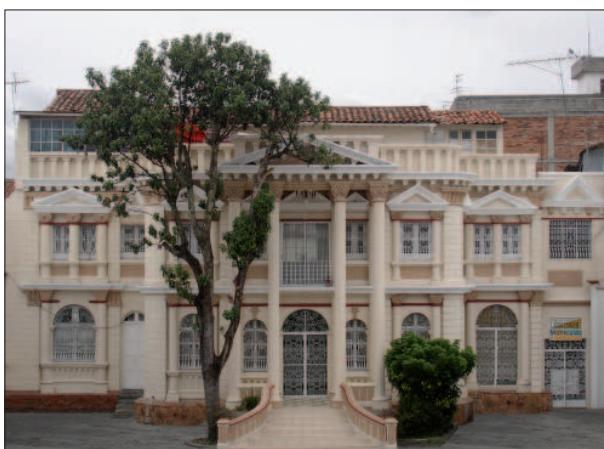
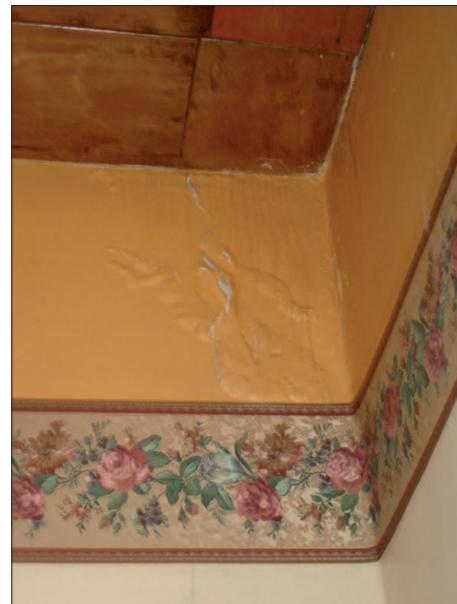
**CASA VICENTE LEON**  
FUENTE: Grupo de Tesis

PATRON DE DAÑO:	SEPARACION EN FORMA DE AMPOLLA (BLISTERING)		
CAUSA:	HUMEDAD (WATER/WET)		
UBICACION DEL INMUEBLE:	1.- CASA ALFONSO GUILLEN, Sucre y Coronel Talbot.	01-02-044-009	
	2.- CASA VICENTE LEON, Sucre y General Torres.		01-02-033-018
DEFINICION DEL DAÑO:	<p><b>Separación en forma de ampolla:</b> Burbuja que se produce en la superficie de un enlucido o de la pintura por el aire retenido.</p> <p><b>Humedad:</b> Es la aparición de agua en algunos elementos constructivos de forma no usual debido a la saturación de la misma, causando en dichos elementos problemas como; manchas, desprendimientos, grietas, etc.</p>		
DESCRIPCION DEL DAÑO:	1.- En este caso, la ampolla es notoria en el muro, <b>por la humedad concentrada en el mismo.</b>	2.- de la misma manera, en este caso, la ampolla es ve en el muro y la pintura, <b>por la humedad concentrada en el mismo.</b>

**DAÑO EN MURO**  
Ambiente: 11  
FUENTE: Grupo de Tesis

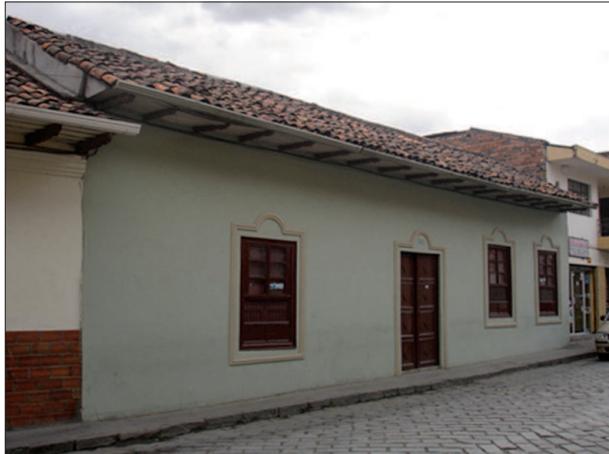
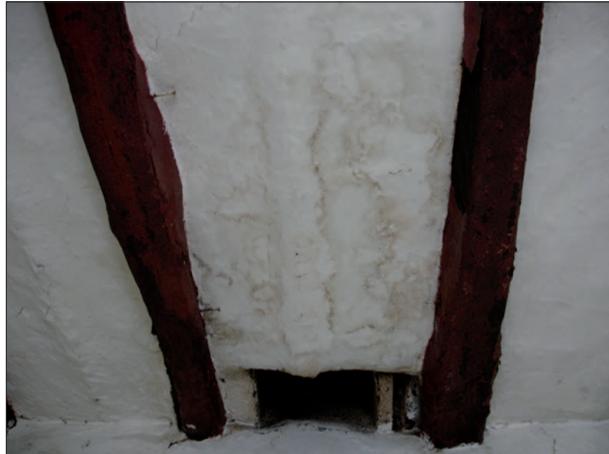
**CASA ALFONSO GUILLEN**  
FUENTE: Grupo de Tesis

PATRON DE DAÑO:	MANCHAS (STAINING)		
CAUSA:	HUMEDAD (WATER/WET)		
UBICACION DEL INMUEBLE:	1.- CASA ALFONSO GUILLEN, Sucre y Coronel Talbot. 2.- CASA CARMELA ZARATE, General Torres y P. San Francisco.	01-02-044-009 01-02-039-026	
DEFINICION DEL DAÑO:	<b>Manchas:</b> Presencia de manchas de color diferente al elemento original. <b>Humedad:</b> Es la aparición de agua en algunos elementos constructivos de forma no usual debido a la saturación de la misma, causando en dichos elementos problemas como: manchas, desprendimientos, grietas, etc.		
DESCRIPCION DEL DAÑO:	1.- La presencia de la mancha en el cielo raso es notoria, <b>la cubierta no está impermeabilizada y causa este daño.</b>	2.- La presencia de la mancha en el muro es notoria, <b>este muro no está protegido por una cubierta y permite que el agua dañe el elemento.</b>

**DAÑO EN CIELO RASO**  
Ambiente: 2  
FUENTE: Grupo de Tesis

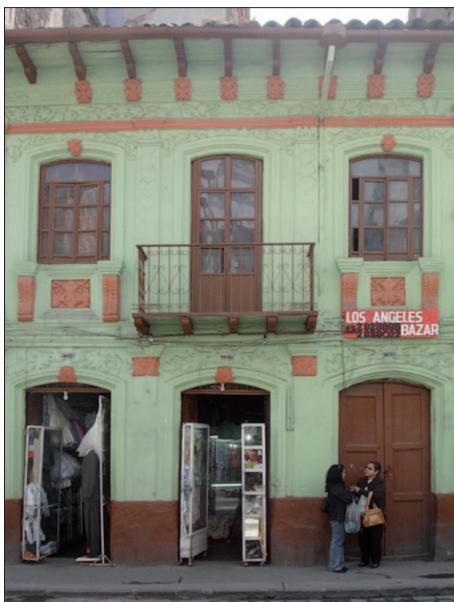
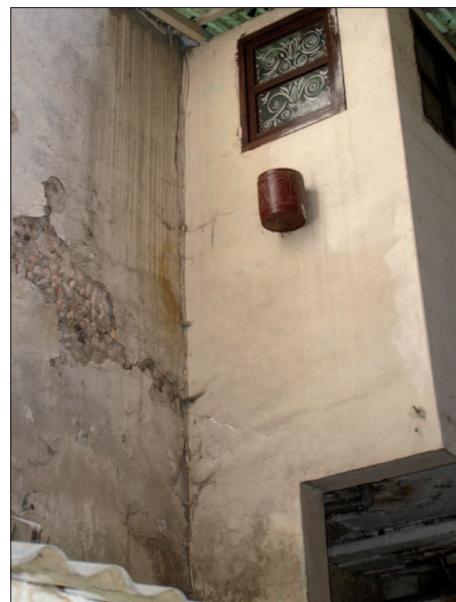
**CASA CARMELA ZARATE**  
FUENTE: Grupo de Tesis

**DAÑO EN MURO**  
Ambiente: 10  
FUENTE: Grupo de Tesis

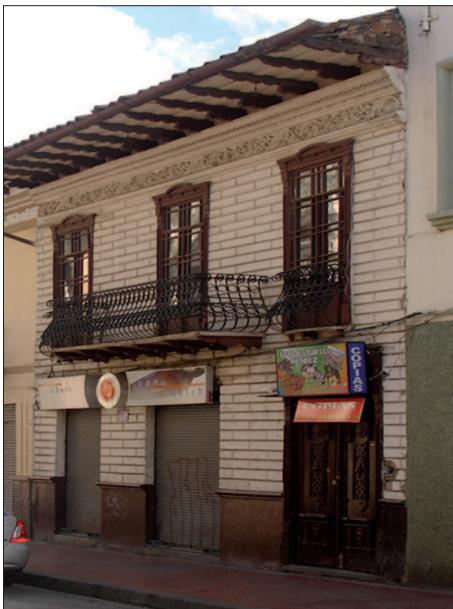
**CASA LUIS CONTRERAS\_2**  
FUENTE: Grupo de Tesis

PATRON DE DAÑO:	SUCIEDAD (SOILING)		
CAUSA:	HUMEDAD (WATER/WET)		
UBICACION DEL INMUEBLE:	1.- CASA LUIS CONTRERAS_2, Sucre y Padre Aguirre. 2.- CASA SEGUNDO MONCAYO, Luis Cordero y Honorato Vásquez.	01-02-039-006 01-02-052-012	
DEFINICION DEL DAÑO:	<b>Suciedad:</b> Cambia la impresión de limpio a sucio de un elemento, sin provocar una transformación química, el material debajo de la suciedad se mantiene sin cambios. <b>Humedad:</b> Es la aparición de agua en algunos elementos constructivos de forma no usual debido a la saturación de la misma, causando en dichos elementos problemas como: manchas, desprendimientos, grietas, etc.		
DESCRIPCION DEL DAÑO:	1.- En este caso, el elemento afectado es un muro, <b>por la razón de que el agua y las partículas de polvo forma la suciedad.</b>	2.- De la misma forma, en este caso, el elemento afectado es un muro, <b>por la misma razón (Agua y polvo).</b>

**DAÑO EN MURO**  
Ambiente: 12  
FUENTE: Grupo de Tesis

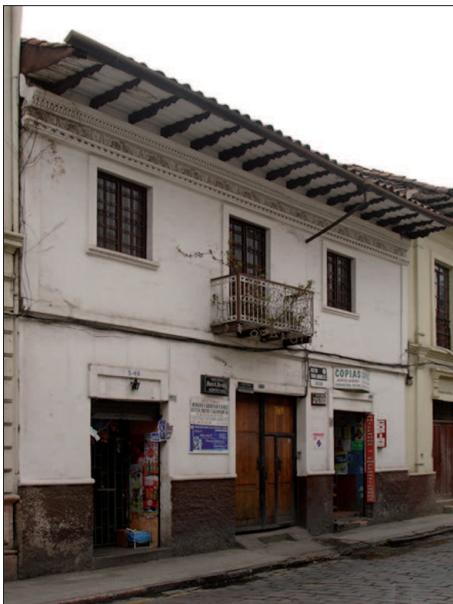
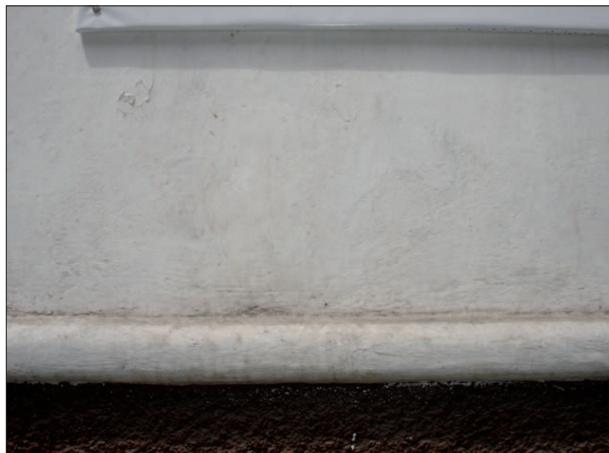
**CASA SEGUNDO MONCAYO**  
FUENTE: Grupo de Tesis

**DAÑO EN MURO**  
Ambiente: Fachada  
FUENTE: Grupo de Tesis

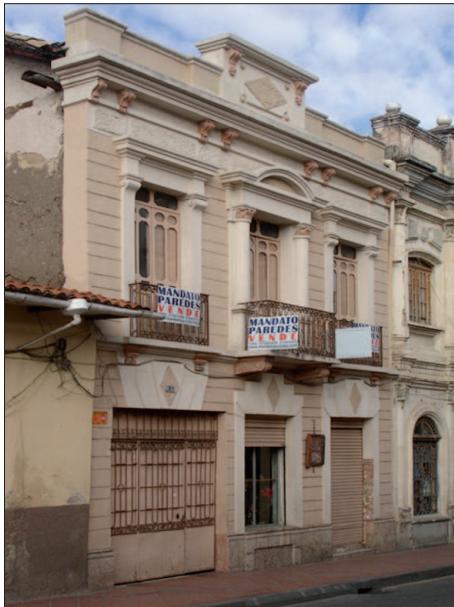
**CASA LUCIA SERRANO**  
FUENTE: Grupo de Tesis

PATRON DE DAÑO:	PUDRICIÓN (ROTTING)		
CAUSA:	HUMEDAD (WATER/WET)		
UBICACION DEL INMUEBLE:	1.- CASA LUCIA SERRANO, Juan Jaramillo y Padre Aguirre.	01-02-050-023	
	2.- CASA VICENTE LEON, Sucre y General Torres.	01-02-033-018	
DEFINICION DEL DAÑO:	<p><b>Pudrición:</b> Deterioro de la materia orgánica por la muerte o la acción de ciertos organismos extraños al elemento.</p> <p><b>Humedad:</b> Es la aparición de agua en algunos elementos constructivos de forma no usual debido a la saturación de la misma, causando en dichos elementos problemas como: manchas, desprendimientos, grietas, etc.</p>		
DESCRIPCION DEL DAÑO:	1.- Este daño se lo encontró en el alero del inmueble, <b>por motivo de la humedad la madera se pudrió.</b>	2.- del mismo modo, este daño se lo encontró en el alero del inmueble, <b>por motivo de la humedad la madera se pudrió.</b>

**DAÑO EN ALERO**  
Ambiente: 2  
FUENTE: Grupo de Tesis

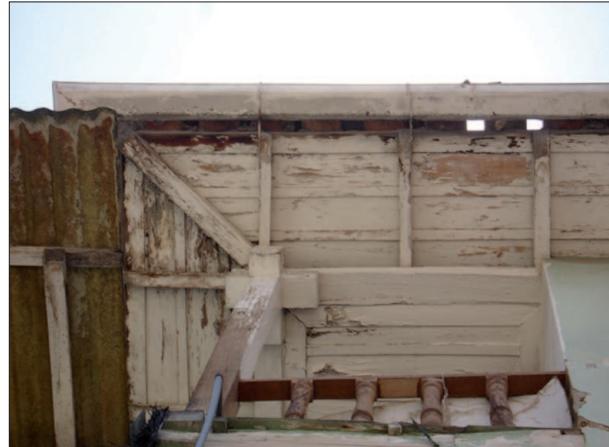
**DAÑO EN ALERO**  
Ambiente: 15  
FUENTE: Grupo de Tesis

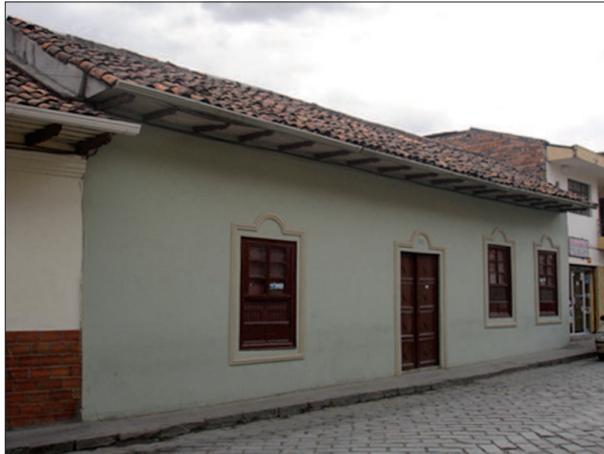
**CASA ALFONSO GUILLEN**  
FUENTE: Grupo de Tesis

PATRON DE DAÑO:	ABLANDAMIENTO (SOFTENING)		
CAUSA:	HUMEDAD (WATER/WET)		
UBICACION DEL INMUEBLE:	1.- CASA ALFONSO GUILLEN, Sucre y Coronel Talbot. 2.- CASA FERNANDO RIOS, Sucre y Estévez de Toral.	01-02-044-009 01-02-030-024	
DEFINICION DEL DAÑO:	<b>Ablandamiento:</b> Transformación de los minerales de la arcilla que cambian la macro estructura de la mampostería por una hinchazón, causada por un exceso de agua. <b>Humedad:</b> Es la aparición de agua en algunos elementos constructivos de forma no usual debido a la saturación de la misma, causando en dichos elementos problemas como: manchas, desprendimientos, grietas, etc.		
DESCRIPCION DEL DAÑO:	1.- En este caso, el muro pierde sus características, <b>y se ablanda por motivo de la acumulación del agua en su interior.</b> 2.- De igual manera, en este caso, el muro pierde sus características, <b>y se ablanda por motivo de la acumulación del agua en su interior.</b>

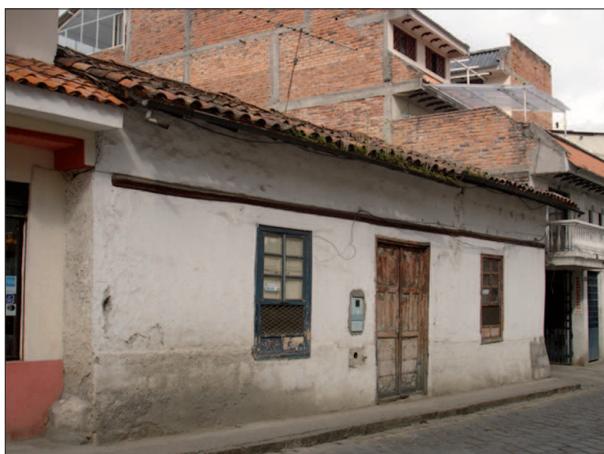
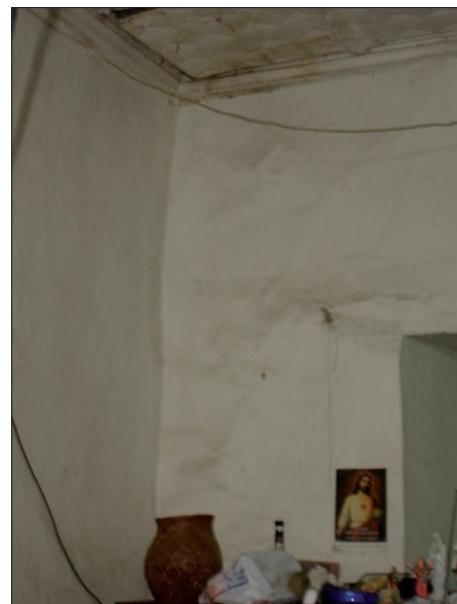
**DAÑO EN MURO**  
Ambiente: 1  
FUENTE: Grupo de Tesis

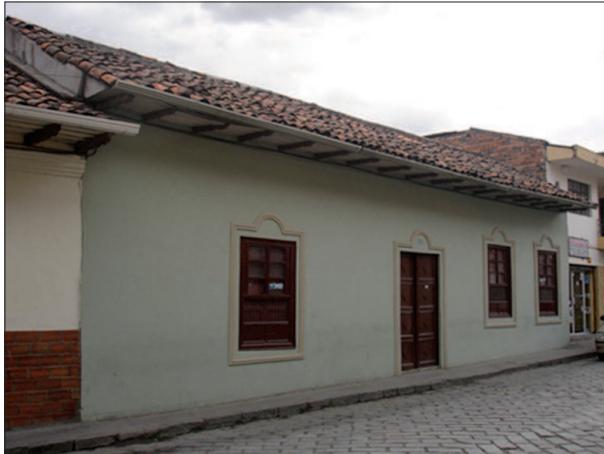
**CASA ALFONSO GUILLEN**  
FUENTE: Grupo de Tesis

PATRON DE DAÑO:	DESPRENDIMIENTO (DETACHMENT)	
CAUSA:	HUMEDAD (WATER/WET)	
UBICACION DEL INMUEBLE:	1.- CASA ALFONSO GUILLEN, Sucre y Coronel Talbot.	01-02-044-009

2.- CASA JOSE SANTANA, Presidente Córdova y Tarqui esq.	01-02-042-018
DEFINICION DEL DAÑO:	<p><b>Desprendimiento:</b> Pérdida considerable de una parte del elemento.</p> <p><b>Humedad:</b> Es la aparición de agua en algunos elementos constructivos de forma no usual debido a la saturación de la misma, causando en dichos elementos problemas como: manchas, desprendimientos, grietas, etc.</p>	
DESCRIPCION DEL DAÑO:	1.- En este caso, el problema se da en el cielo raso, por la excesiva acumulación de agua en el elemento, <b>el material pierde sus características de adherencia y se desprende.</b>	2.- De la misma manera, este caso da en el cielo raso, por la excesiva acumulación de agua, <b>el material pierde sus características de adherencia y se desprende.</b>

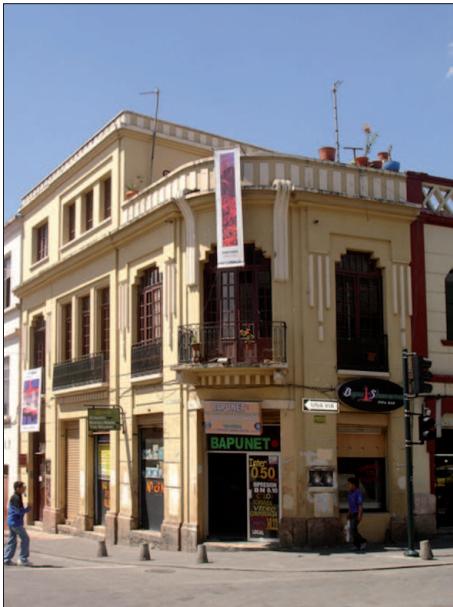
**CASA ARIEL DAWI**  
FUENTE: Grupo de Tesis

PATRON DE DAÑO:	EFLORESCENCIA (EFFLORESCENCE)		
CAUSA:	SALES (SALT)		
UBICACION DEL INMUEBLE:	1.- CASA ARIEL DAWI, Benigno Malo y Calle Larga esq. 2.- CASA GLADYS MALDONADO, Calle Larga y Benigno Malo.	01-02-057-014 01-02-057-005	
DEFINICION DEL DAÑO:	<b>Eflorescencia:</b> Incrustación de sales solubles, generalmente blancas, depositadas en la superficie de un elemento. <b>Sales:</b> Compuesto que se forma al sustituirse los átomos de hidrógeno de un ácido por los de alguna sustancia radical básica.		
DESCRIPCION DEL DAÑO:	1.- Este problema está en un muro del inmueble, la presencia de alguna sal y compuestos del mismo muro como: cal, yeso o cemento, provocan la eflorescencia.	2.- del mismo modo, el daño está en un muro del inmueble, la presencia de alguna sal y compuestos del mismo muro como: cal, yeso o cemento, provocan la eflorescencia.

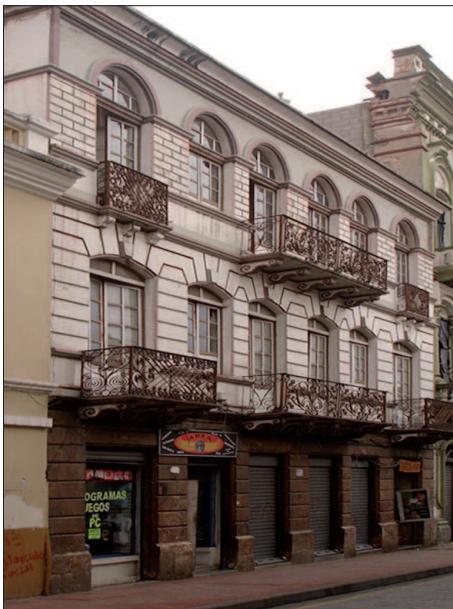
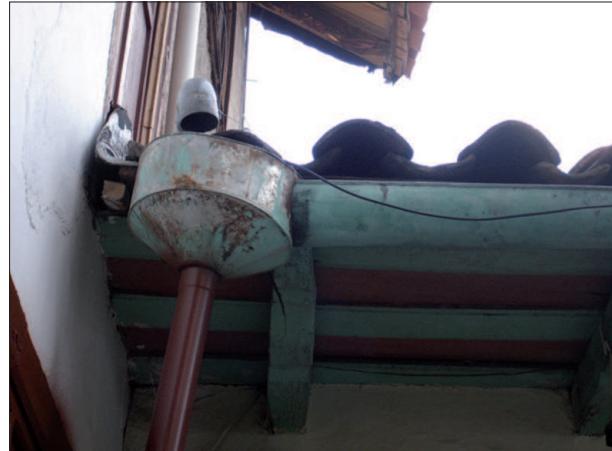
PATRON DE DAÑO:	TRANSFORMACIÓN (CONVERSION)	
CAUSA:	CORROSION (CORROSION)	
UBICACION DEL INMUEBLE:	1.- CASA LUIS CONTRERAS, Sucre y Padre Aguirre. 2.- CASA IGNACIO RUBIO, Juan Montalvo y Sucre.	01-02-034-018 01-02-032-015
DEFINICION DEL DAÑO:	<p><b>Transformación:</b> Alteración química de un material, mediante la presencia de otros patrones de daño.</p> <p><b>Corrosión:</b> Deterioro del metal o de la estructura de hierro y hormigón debido a una reacción química o electroquímica, como resultado de su exposición a los agentes atmosféricos, químicos, etc. Se da básicamente en elementos como las canales que recogen el agua de las cubiertas.</p>	
DESCRIPCION DEL DAÑO:	1.- En este caso, el problema se da en la canal de la edificación, <b>la corrosión se ve claramente por la presencia de una mancha café en el elemento.</b> 2.- Del mismo modo, se vuelve a dar el problema en la canal de la edificación, <b>la corrosión se ve claramente por la presencia de una mancha café en el elemento.</b>

**DAÑO EN CANAL**  
Ambiente: Cubierta  
FUENTE: Grupo de Tesis

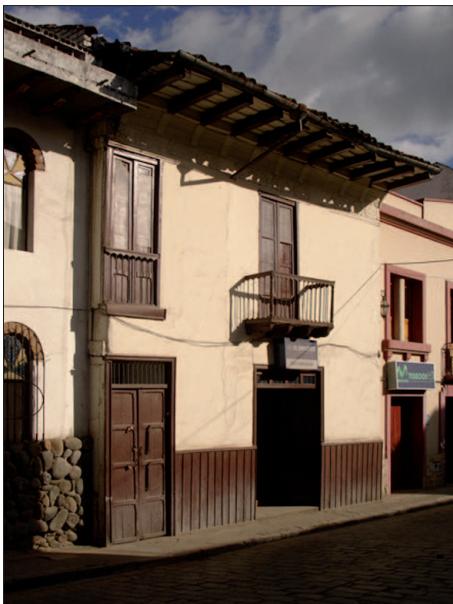
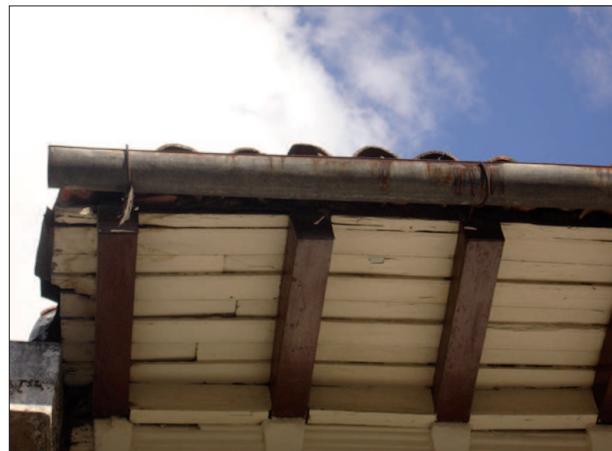
**DAÑO EN CANAL**  
Ambiente: Cubierta  
FUENTE: Grupo de Tesis

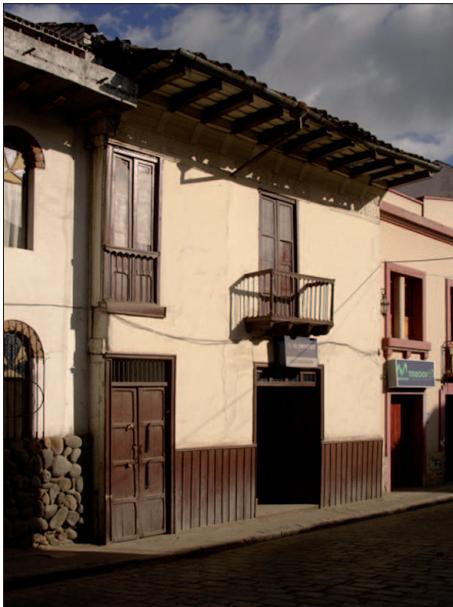
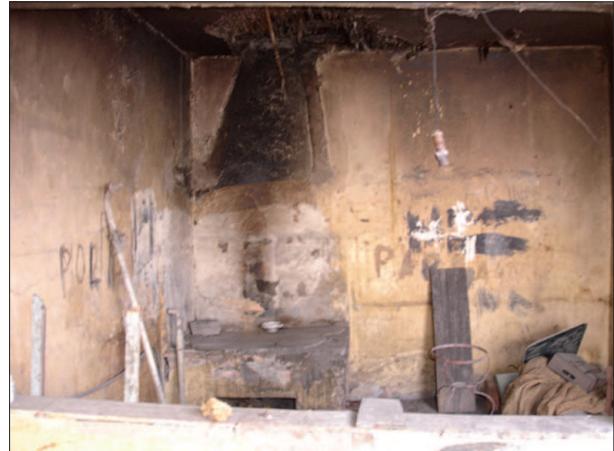
PATRON DE DANO:	DESPRENDIMIENTO GRUESO (SPALLING)	
CAUSA:	FUEGO (FIRE)	
UBICACION DEL INMUEBLE:	1.- CASA IGNACIO RUBIO, Juan Montalvo y Sucre.	01-02-032-015
DEFINICION DEL DAÑO:	<p><b>Desprendimiento grueso:</b> Desprendimiento de una capa relativamente gruesa de material.</p> <p><b>Fuego:</b> Se conoce como fuego a la luz y el calor producidos como consecuencia de la combustión.</p>	
DESCRIPCION DEL DAÑO:	1.- Este caso se dio en el cielo raso de este inmueble, el fuego provocó daño dentro de la estructura del mismo e hizo que se desprendiera.

**DAÑO EN CIELO RASO**  
Ambiente: 1  
FUENTE: Grupo de Tesis

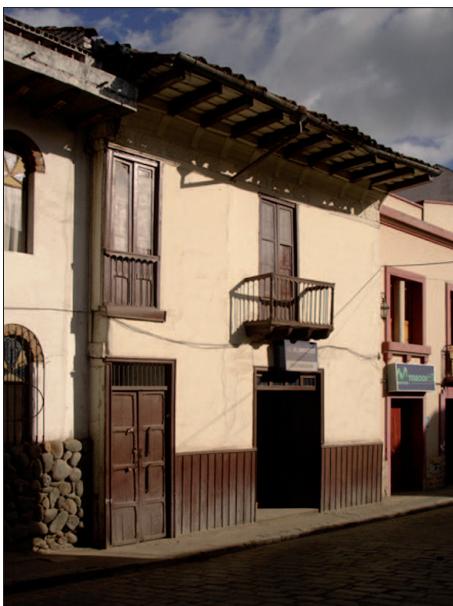
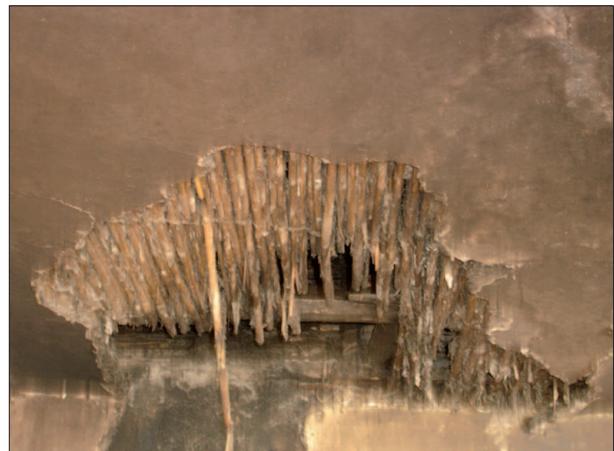
**DAÑO EN CIELO RASO**  
Ambiente: 1  
FUENTE: Grupo de Tesis

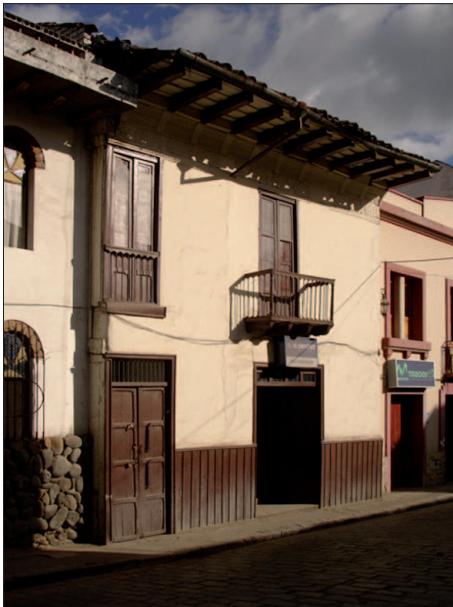
**CASA IGNACIO RUBIO**  
FUENTE: Grupo de Tesis

<b>PATRON DE DAÑO:</b>	MANCHAS OSCURAS (BLACKENING)	
<b>CAUSA:</b>	FUEGO (FIRE)	
<b>UBICACION DEL INMUEBLE:</b>	1.- CASA IGNACIO RUBIO, Juan Montalvo y Sucre. 2.- CASA SEGUNDO MONCAYO, Luis Cordero y Honorato Vásquez.	<b>01-02-032-015</b> <b>01-02-052-012</b>
<b>DEFINICION DEL DAÑO:</b>	<b>Manchas Oscuras:</b> Depósitos negros o grises debido a la acción del humo o del fuego. <b>Fuego:</b> Se conoce como fuego a la luz y el calor producidos como consecuencia de la combustión.	
<b>DESCRIPCION DEL DAÑO:</b>	1.- En este caso, las manchas están en el cielo raso, <b>fueron provocadas por la presencia de fuego en el mismo.</b> 2.- En este caso, las manchas están en un muro al lado de una chimenea, <b>fueron provocadas por la presencia de fuego.</b>

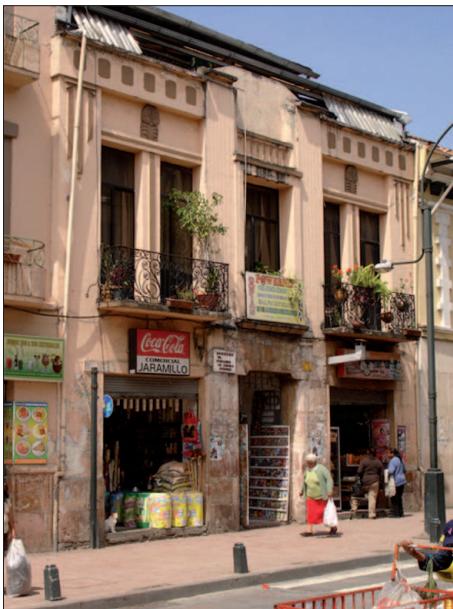
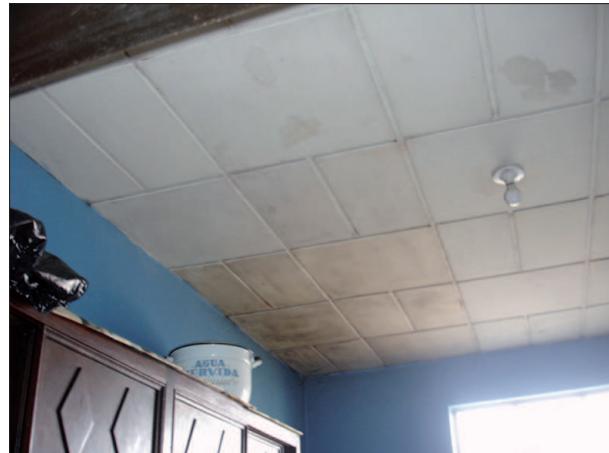
PATRON DE DAÑO:	MANCHAS (STAINING)	
CAUSA:	REACCIONES POR AGUA, GASES Y ACIDOS (WATER, GAS, ACID)	
UBICACION DEL INMUEBLE:	1.- CASA MARIA ALVAREZ, Calle Larga y General Torres.	01-02-056-012
DEFINICION DEL DAÑO:	<b>Manchas:</b> Presencia de manchas de color diferente al elemento original. <b>Reacciones por agua, gases y ácidos:</b> Problemas producidos por efectos de uno o de los tres elementos a la vez, en donde el resultado es una mancha.	
DESCRIPCION DEL DAÑO:	1.- En esta edificación se dan los dos ejemplos de este daño, <b>básicamente se da por la combustión de aceites de cocina o de otros productos.</b>

**DAÑO EN CIELO RASO**  
Ambiente: 7  
FUENTE: Grupo de Tesis

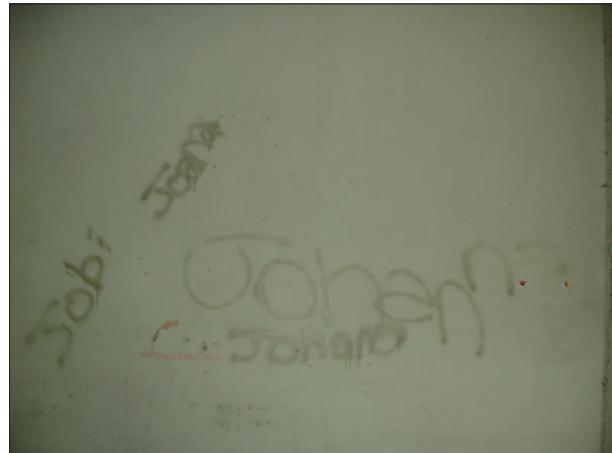
PATRON DE DAÑO:	MANCHAS (STAINING)	
CAUSA:	GRAFITIS (GRAFFITI)	
UBICACION DEL INMUEBLE:	1.- CASA ROSA CHICA, Simón Bolívar y Estévez de Toral. 2.- CASA SEGUNDO MONCAYO, Luis Cordero y Honorato Vásquez.	01-02-031-003 01-02-052-012
DEFINICION DEL DAÑO:	<p><b>Manchas:</b> Presencia de manchas de color diferente al elemento original.</p> <p><b>Grafitis:</b> Se llama graffiti a varias formas de inscripción o pintura, generalmente sobre propiedades públicas o privadas ajenas como: paredes, puertas y mobiliario urbano.</p>	
DESCRIPCION DEL DAÑO:	1.- Este caso se da en la fachada del inmueble, <b>se produce por la falta de educación o simplemente por vandalismo.</b> 2.- De la misma manera, este caso se da en la fachada del inmueble, <b>se produce por la falta de educación o simplemente por vandalismo.</b>

**DAÑO EN MURO**  
Ambiente: 22  
FUENTE: Grupo de Tesis

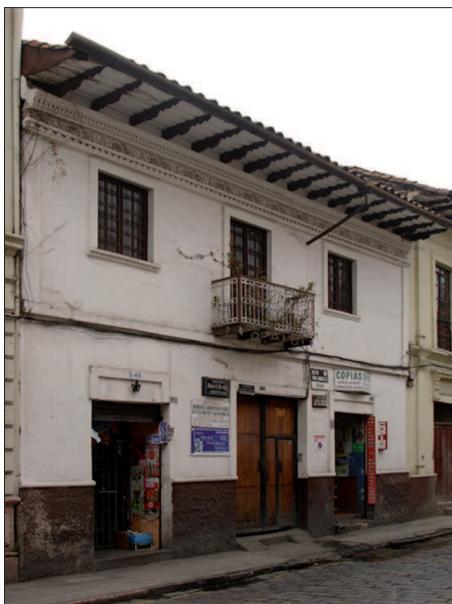
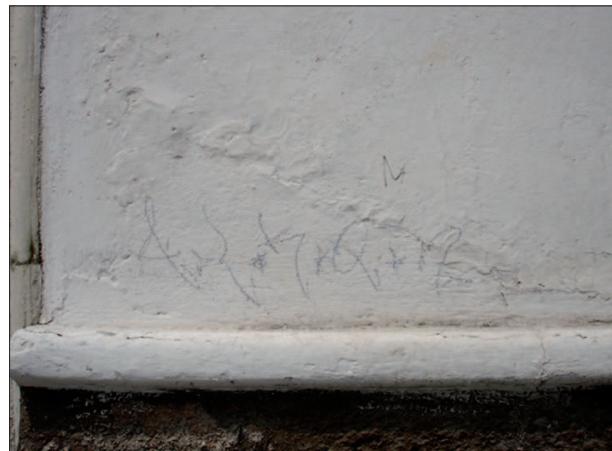
**DAÑO EN MURO**  
Ambiente: Fachada  
FUENTE: Grupo de Tesis

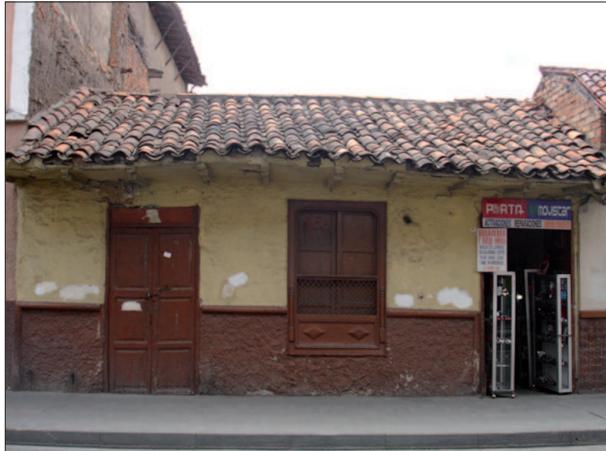
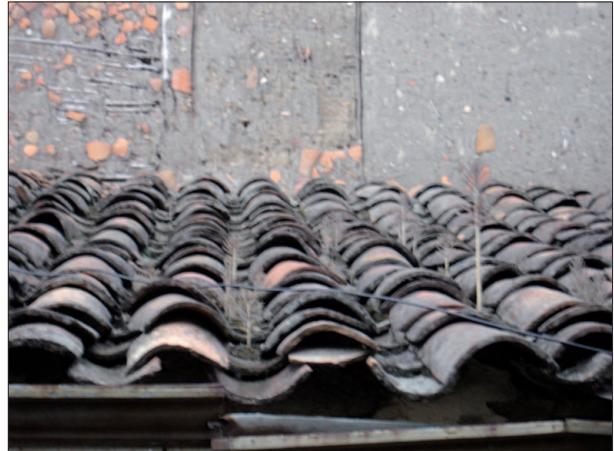
<b>PATRON DE DAÑO:</b>	SUCIEDAD (SOILING)	
<b>CAUSA:</b>	HOLLIN (SOOT)	
<b>UBICACION DEL INMUEBLE:</b>	1.- CASA GUSTAVO ARIZAGA, Tarqui y Simón Bolívar. 2.- CASA JUAN VASQUEZ, Juan Montalvo y Sucre.	<b>01-02-033-026</b> <b>01-02-031-013</b>
<b>DEFINICION DEL DAÑO:</b>	<b>Suciedad:</b> Cambia la impresión de limpio a sucio de un elemento, sin provocar una transformación química, el material debajo de la suciedad se mantiene sin cambios. <b>Hollín:</b> Sustancia grasa y negra que el humo de los vehículos (o podría ser también por presencia de humo de cocinas) deposita en la superficie de los elementos de una edificación, se pueden presentar en fachadas o en las cubiertas generalmente.	
<b>DESCRIPCION DEL DAÑO:</b>	1.- En este caso, el problema se encuentra en la cubierta del inmueble, <b>la presencia de hollín por la combustión de los vehículos, es la razón de este daño.</b> 2.- En cambio, en este caso, el problema se encuentra en la fachada del inmueble, <b>la presencia de hollín por la combustión de los vehículos, es la razón de este daño.</b>

**DAÑO EN CUBIERTA**  
Ambiente: Cubierta  
FUENTE: Grupo de Tesis

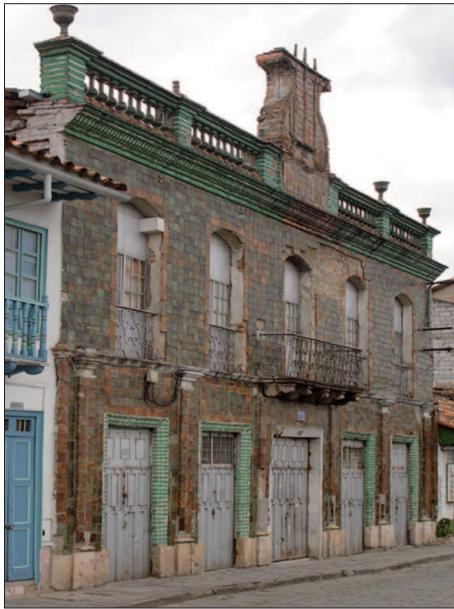
**CASA DE LA LIRA**  
FUENTE: Grupo de Tesis

<b>PATRON DE DAÑO:</b>	DESTRUCCION Y REPARACION INADECUADA CON NUEVOS MATERIALES	
<b>CAUSA:</b>	REPARACION (REPARATION)	
<b>UBICACION DEL INMUEBLE:</b>	1.- CASA DE LA LIRA, Calle de la Condamine.	01-02-047-035

2.- CASA JOSE SANTANA, Presidente Córdova y Tarqui esq.	01-02-042-018
<b>DEFINICION DEL DAÑO:</b>	<b>Destrucción y reparación inadecuada con nuevos materiales:</b> Colapso o destrucción del inmueble o de una parte del mismo provocado por el hombre, ésta puede ser causada por el diseño inadecuado y por la combinación con una nueva construcción. Sustitución de materiales tradicionales por nuevos materiales y técnicas constructivas mal empleadas. <b>Reparación:</b> Poner en buenas condiciones, arreglar o componer algún elemento que está en mal estado dentro del inmueble.	
<b>DESCRIPCION DEL DAÑO:</b>	1.- En este ejemplo se ha retirado una puerta del lugar original y se ha dejado vista la estructura de madera con el vano vacío, inclusive no se le ha dado un tratamiento adecuado a los muros en los que se encuentra el mismo.	2.- Mientras que en este caso, el daño está en el cielo raso que ha sufrido un desprendimiento, pero que no se lo ha reparado de la forma más adecuada.

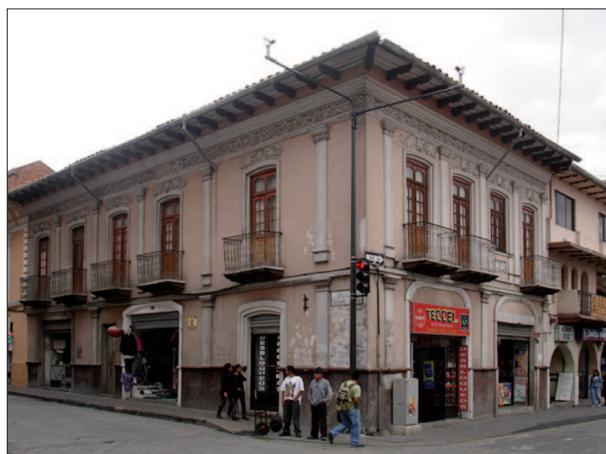
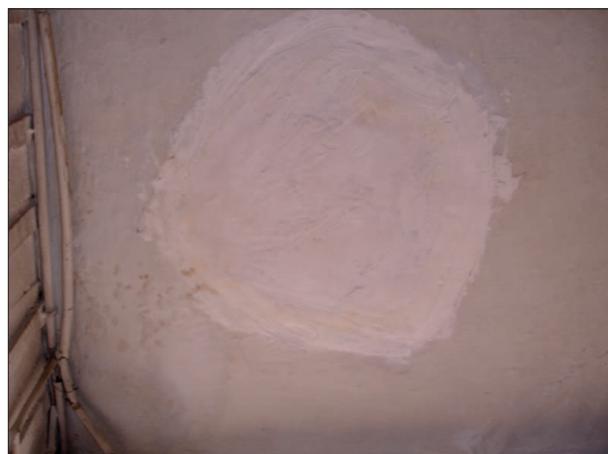
**DAÑO EN CIELO RASO**  
Ambiente: 2  
FUENTE: Grupo de Tesis

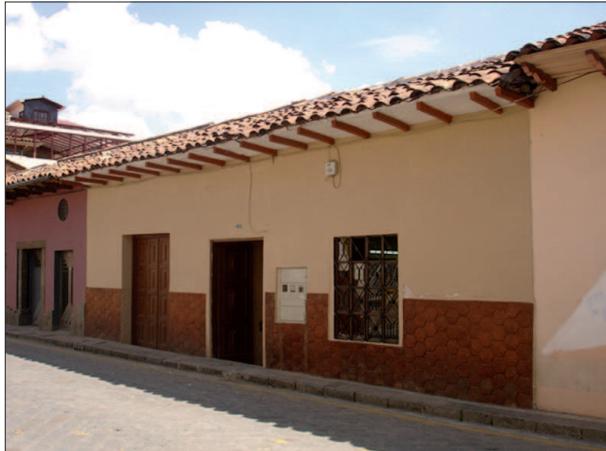
**CASA MARICELA PESANTEZ**  
FUENTE: Grupo de Tesis

<b>PATRON DE DAÑO:</b>	PERDIDA DE MATERIAL (LOSS OF MATERIAL)	
<b>CAUSA:</b>	REPARACION (REPARATION)	
<b>UBICACION DEL INMUEBLE:</b>	1.- CASA MARICELA PESANTEZ, Estévez de Toral y Simón Bolívar. 2.- CASA ROSITA ORDOÑEZ, Sucre y Tarqui.	<b>01-02-031-033</b> <b>01-02-042-006</b>
<b>DEFINICION DEL DAÑO:</b>	<b>Pérdida de material:</b> Cuando un elemento constructivo pierde parte de sus componentes, pudiendo o no causar daño estructural. <b>Reparación:</b> Poner en buenas condiciones, arreglar o componer algún elemento que está en mal estado dentro del inmueble.	
<b>DESCRIPCION DEL DAÑO:</b>	1.- Este caso se trata de un cielo raso en el que se pudo observar solamente la estructura de madera y sobre esta las planchas de zinc y asbesto, <b>pero el cielo raso como tal no existe</b> , porque lo quitaron para arreglar la cubierta.	2.- En este inmueble el problema se da en el cielo raso, ya que por problemas estructurales se tuvo que apuntalar y <b>para esto se debieron quitar algunas piezas de madera y estuco que conformaban el cielo raso</b> .

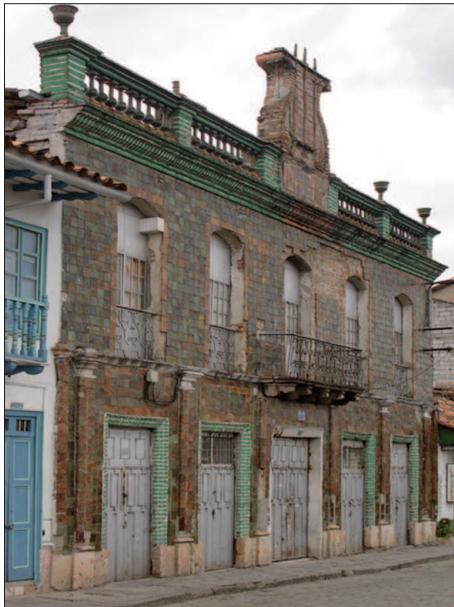
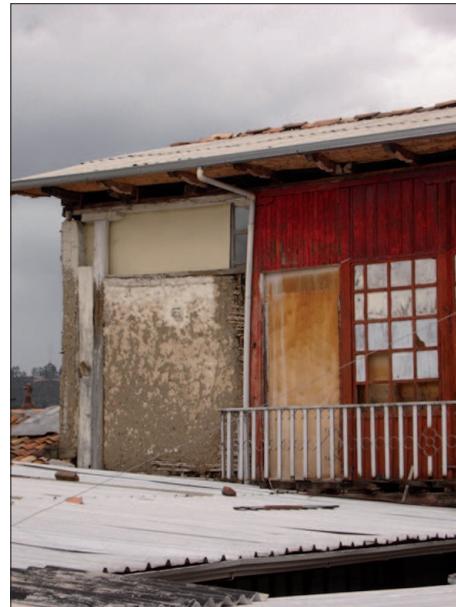
<b>PATRON DE DAÑO:</b>	ALTERACION SUPERFICIAL (CHANGE OF IMPRESSION)	
<b>CAUSA:</b>	REPARACION (REPARATION)	
<b>UBICACION DEL INMUEBLE:</b>	1.- CASA DE LA LIRA, Calle de la Condamine. 2.- CASA JOSE SANTANA, Presidente Córdova y Tarqui esq.	01-02-047-035 01-02-042-018
<b>DEFINICION DEL DAÑO:</b>	<p><b>Alteración superficial:</b> Pérdida de las características originales del elemento causando problemas antiestéticos solamente, sin causar daño estructural.</p> <p><b>Reparación:</b> Poner en buenas condiciones, arreglar o componer algún elemento que está en mal estado dentro del inmueble.</p>	
<b>DESCRIPCION DEL DAÑO:</b>	1.- En este caso, la perdida de los componentes del muro, <b>y el reemplazo con otros que no son de las mismas características</b> provocan este daño. 2.- En cambio en este caso, la reparación de un muro interno del inmueble y <b>la mala intervención del mismo</b> , hizo que se provocara una alteración al elemento.

**DAÑO EN MURO**  
Ambiente: Elevación Posterior  
FUENTE: Grupo de Tesis

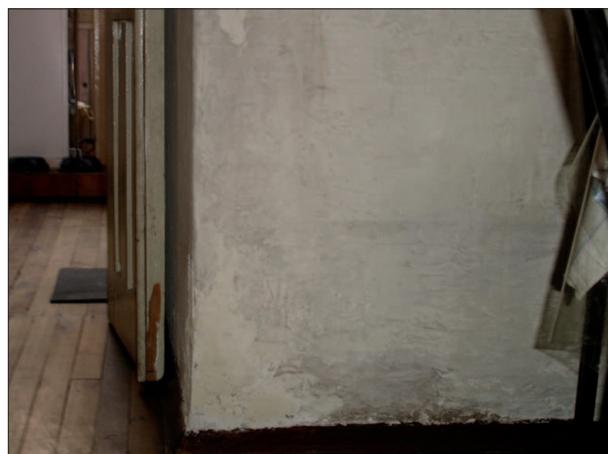
**DAÑO EN MURO**  
Ambiente: 2  
FUENTE: Grupo de Tesis

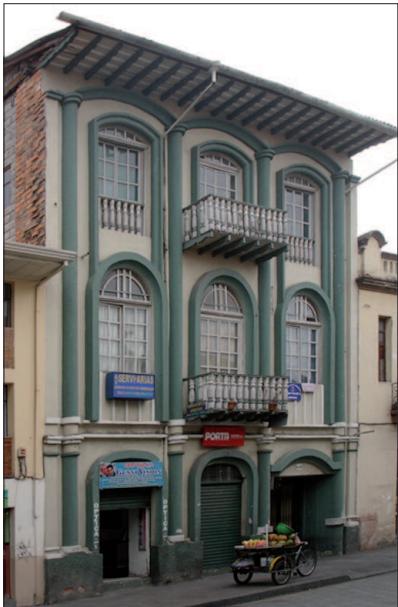
**CASA GLADYS MALDONADO**  
FUENTE: Grupo de Tesis

PATRON DE DAÑO:	ERRORES CONSTRUCTIVOS EN ESTRUCTURA (RISK/ERROR)	
CAUSA:	RENOVACION (RENOVATION)	
UBICACION DEL INMUEBLE:	1.- CASA GLADYS MALDONADO, Calle Larga y Benigno Malo. 2.- CASA JOSE SANTANA, Presidente Córdova y Tarqui esq.	01-02-057-005 01-02-042-018
DEFINICION DEL DAÑO:	<p><b>Errores constructivos en estructura:</b> Fallas hechas por el diseñador o constructor, son la mayor causa general de riesgos. Amenaza a futuro.</p> <p><b>Renovación:</b> Sustituir algún elemento reemplazándolo por otro nuevo, generalmente porque ha envejecido, para rectificar algo o para hacer frente a nuevas condiciones como el clima por ejemplo, causando errores constructivos en la estructura, mala elección de materiales.</p>	
DESCRIPCION DEL DAÑO:	1.- En este caso, el problema es que la edificación fue reconstruida con bloque en la última planta, <b>como se sabe, este material no es estructural, y en caso de un sismo este inmueble puede colapsar.</b> 2.- En este ejemplo, se muestra una columna de madera, <b>que ha sido recortada debilitando estructuralmente al inmueble.</b>

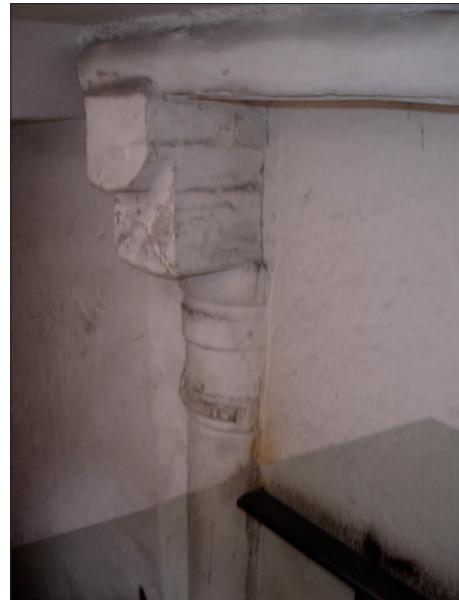
**DAÑO EN ENTREPISO**  
Ambiente: 7  
FUENTE: Grupo de Tesis

PATRON DE DAÑO:	ALTERACION ESTRUCTURAL (STRUCTURAL INESTABILITY)		
CAUSA:	RENOVACION (RENOVATION)		
UBICACION DEL INMUEBLE:	1.- CASA DE LA LIRA, Calle de la Condamine. 2.- CASA IGNACIO RUBIO, Juan Montalvo y Sucre.	01-02-047-035 01-02-032-015	
DEFINICION DEL DAÑO:	<p><b>Alteración Estructural:</b> Cambio en las principales características de una estructura que perjudica o perjudicará al inmueble. Amenaza actual.</p> <p><b>Renovación:</b> Sustituir algún elemento reemplazándolo por otro nuevo, generalmente porque ha envejecido, para rectificar algo o para hacer frente a nuevas condiciones como el clima por ejemplo, causando errores constructivos en la estructura, mala elección de materiales.</p>		
DESCRIPCION DEL DAÑO:	1.- Este daño se encontró en el cielo raso, que está cubierto con plásticos, pero después de la investigación se pudo conocer que, <b>antes existía en ese lugar un mezzanine, es decir fue retirado alterando la estructura inicial y poniendo en riesgo el piso de la planta alta.</b>	2.- En cambio en este caso, <b>se trata de una columna de madera que ha perdido la parte superior que estaba sosteniendo por medio de esta la viga</b> , que a su vez conduce las cargas de la cubierta.

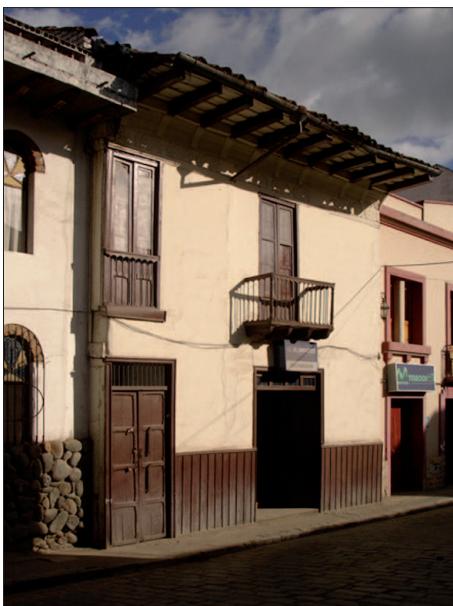
**DAÑO EN CIELO RASO**  
Ambiente: 3  
FUENTE: Grupo de Tesis

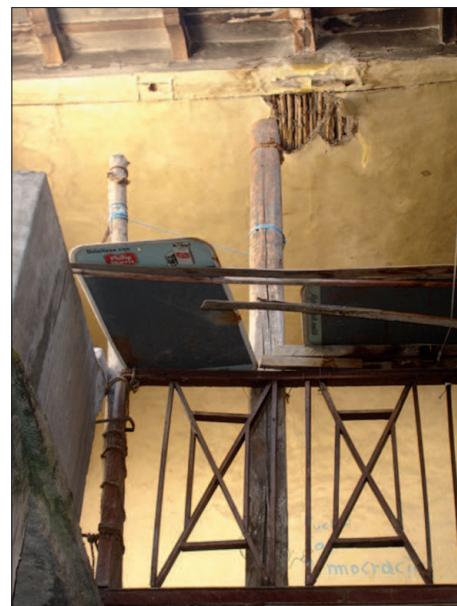
**DAÑO EN ESTRUCTURA**  
Ambiente: 2  
FUENTE: Grupo de Tesis

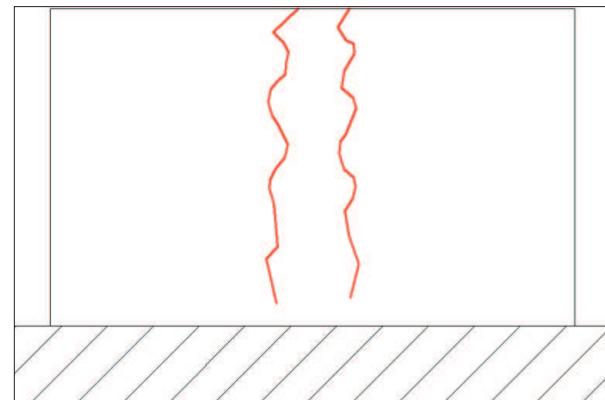
ESQUEMA DE DAÑO

PATRON DE DAÑO:	GRIETAS (CRACK)	
CAUSA:	RENOVACION (RENOVATION)	
UBICACION DEL INMUEBLE:	1.- CASA NIDIA VASQUEZ, Presidente Córdova y Estévez de Toral.	01-02-043-025
DEFINICION DEL DAÑO:	<p><b>Grieta:</b> Líneas de división mayores a 1,5 mm de espesor, éstas también se pueden presentar en forma de red.</p> <p><b>Renovación:</b> Sustituir algún elemento reemplazándolo por otro nuevo, generalmente porque ha envejecido, para rectificar algo o para hacer frente a nuevas condiciones como el clima por ejemplo, causando errores constructivos en la estructura, mala elección de materiales.</p>	
DESCRIPCION DEL DAÑO:	1.- En este caso, corresponde a una grieta que aparece en un muro restaurado, pero la causa de este problema es la instalación eléctrica nueva que se realizó sin un buen criterio.

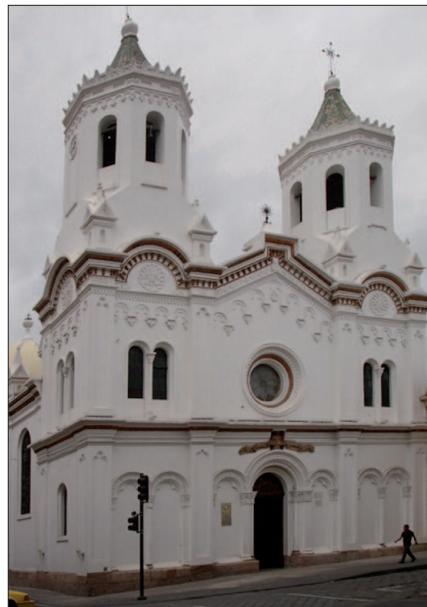
IGLESIA DE EL CENACULO  
FUENTE: Grupo de Tesis

UBICACION DEL INMUEBLE:	IGLESIA DE EL CENACULO, Simón Bolívar y Tarqui esq.		01-02-032-019
CARACTERISTICAS GENERALES:	Problemas básicamente en la cubierta, debido a la falta de impermeabilización de la misma, suciedad causada por el polvo, aparición de vegetación en frisos. Actualmente atraviesa por un proceso de restauración y se han tomado algunas precauciones en cuanto al mantenimiento.		
AMENAZAS		NIVEL DE VULNERABILIDAD	NIVEL DE RIESGO
INCENDIO	X	MV	ALTO
TERREMOTOS	X	PV	
CONDICIONES CLIMATICAS	X	MV	MEDIO
MANIFESTACIONES POPULARES		NV	X
MANTENIMIENTO INADECUADO	X	PV	BAJO

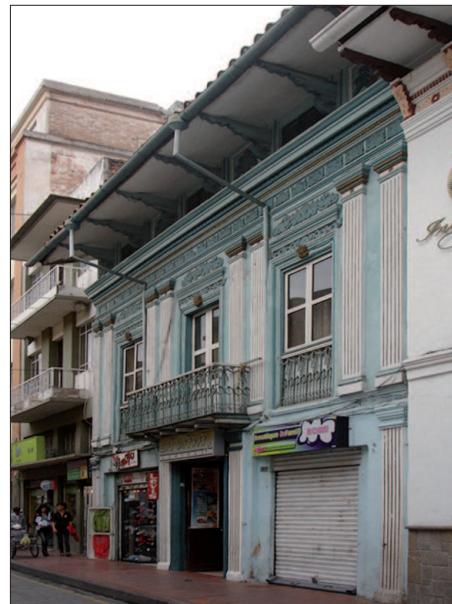
CASA JORGE ANDRADE  
FUENTE: Grupo de Tesis

UBICACION DEL INMUEBLE:	CASA JORGE ANDRADE, General Torres y Sucre.		01-02-034-027
CARACTERISTICAS GENERALES:	Inmueble localizado en una zona comercial en el Centro Histórico, planta baja con locales comerciales mientras que en las dos plantas altas está la vivienda, a nivel general se encuentra en buen estado, la suciedad en la fachada puede ser el mayor inconveniente.		
AMENAZAS	NIVEL DE VULNERABILIDAD		NIVEL DE RIESGO
INCENDIO	X	PV	ALTO
TERREMOTOS	X	MV	
CONDICIONES CLIMATICAS	X	PV	MEDIO
MANIFESTACIONES POPULARES		NV	
MANTENIMIENTO INADECUADO	X	PV	BAJO

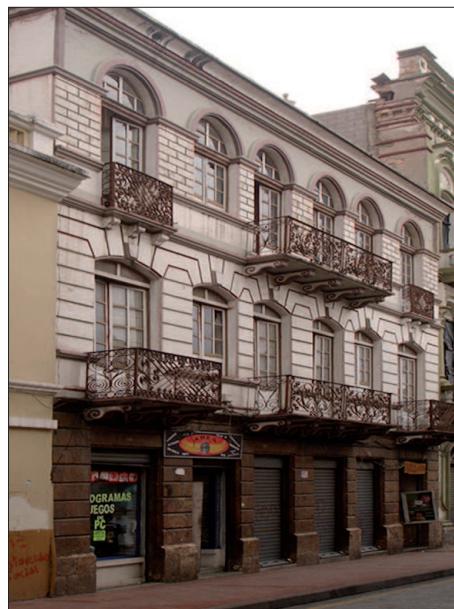
CASA LUIS CONTRERAS  
FUENTE: Grupo de Tesis

UBICACION DEL INMUEBLE:	CASA LUIS CONTRERAS, Sucre y Padre Aguirre.			01-02-034-018
CARACTERISTICAS GENERALES:	Por su cercanía al Parque Calderón tiene mas riesgo de sufrir agresiones como manifestaciones de tipo popular, está localizada junto a un inmueble que sufrió un incendio. Edificación de cuatro plantas en la que viven dos familias una en cada piso y la baja son locales comerciales. En un estado aceptable de conservación, uno de los pocos problemas visibles es la presencia de manchas causadas por el fuego.			
AMENAZAS		NIVEL DE VULNERABILIDAD	NIVEL DE RIESGO	
INCENDIO	X	MV	ALTO	
TERREMOTOS	X	MV		
CONDICIONES CLIMATICAS	X	PV	MEDIO	X
MANIFESTACIONES POPULARES	X	PV		
MANTENIMIENTO INADECUADO	X	PV	BAJO

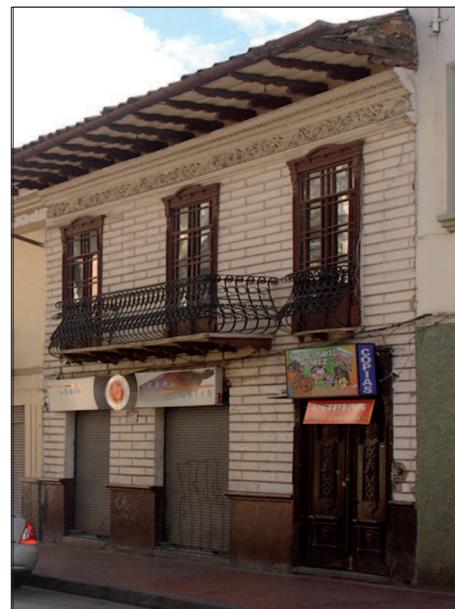
**CASA LUIS CONTRERAS\_2**  
FUENTE: Grupo de Tesis

UBICACION DEL INMUEBLE:	CASA LUIS CONTRERAS_2, Sucre y Padre Aguirre.		01-02-039-006	
CARACTERISTICAS GENERALES:	Edificación con problemas en la cubierta, las instalaciones eléctricas e hidro-sanitarias están en buen estado, pero no existe un mantenimiento adecuado del inmueble.			
AMENAZAS		NIVEL DE VULNERABILIDAD	NIVEL DE RIESGO	
INCENDIO	X	PV	ALTO	X
TERREMOTOS	X	MV		
CONDICIONES CLIMATICAS	X	MV	MEDIO	
MANIFESTACIONES POPULARES	X	PV		
MANTENIMIENTO INADECUADO	X	PV	BAJO

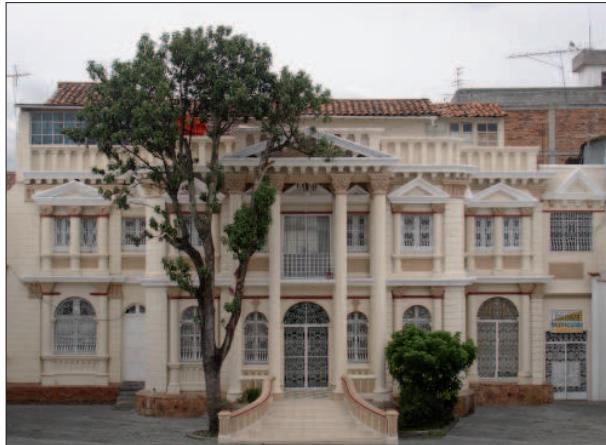
CASA VICENTE LEON  
FUENTE: Grupo de Tesis

UBICACION DEL INMUEBLE:	CASA VICENTE LEON, Sucre y General Torres.			01-02-033-018
CARACTERISTICAS GENERALES:	Edificación con problemas solamente en la cubierta, existe un buen estado en las instalaciones eléctricas e hidro-sanitarias, falta mantenimiento en general del inmueble.			
AMENAZAS		NIVEL DE VULNERABILIDAD	NIVEL DE RIESGO	
INCENDIO	X	PV	ALTO	
TERREMOTOS	X	MV		
CONDICIONES CLIMATICAS	X	MV	MEDIO	X
MANIFESTACIONES POPULARES		NV		
MANTENIMIENTO INADECUADO	X	PV	BAJO

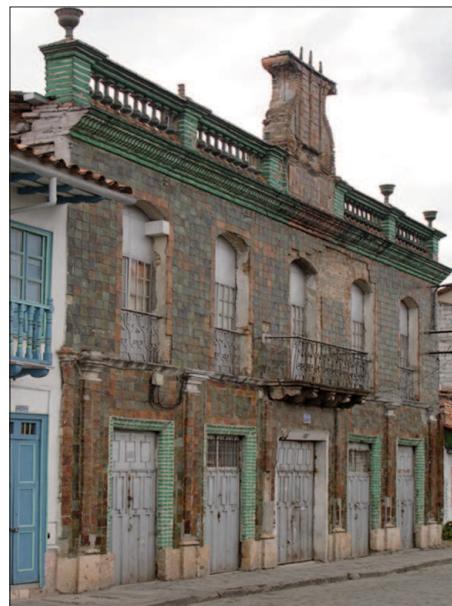
CASA DE LA LIRA  
FUENTE: Grupo de Tesis

UBICACION DEL INMUEBLE:	CASA DE LA LIRA, Calle de la Condamine.		01-02-047-035	
CARACTERISTICAS GENERALES:	En esta edificación existen problemas en la estructura de la cubierta, por la cual, deja pasar las aguas lluvias hacia los muros, provocando humedad y debilitamiento de los mismos. Además no existe el mantenimiento adecuado de las instalaciones eléctricas e hidro-sanitarias. En general este inmueble se encuentra en mal estado.			
AMENAZAS		NIVEL DE VULNERABILIDAD	NIVEL DE RIESGO	
INCENDIO	X	MV	ALTO	X
TERREMOTOS	X	MV		
CONDICIONES CLIMATICAS	X	MV	MEDIO	
MANIFESTACIONES POPULARES		NV		
MANTENIMIENTO INADECUADO	X	PV	BAJO

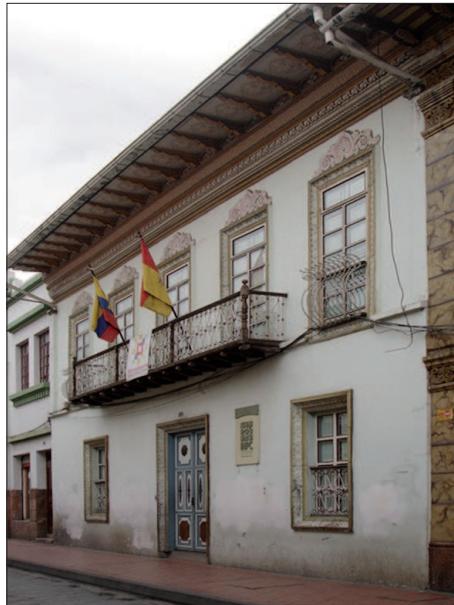
CASA DE LAS PALOMAS  
FUENTE: Grupo de Tesis

UBICACION DEL INMUEBLE:	CASA DE LAS PALOMAS, Benigno Malo y Juan Jaramillo.			01-02-051-018
CARACTERISTICAS GENERALES:	Edificación de carácter público, el mismo que constantemente está siendo intervenido. El problema es la cubierta que permite el paso de humedad hacia los cielos rasos y muros, pero cabe mencionar que se están haciendo trabajos para reparar la misma. Suciedad por polvo en muros de fachada y problemas con los excrementos de palomas.			
AMENAZAS		NIVEL DE VULNERABILIDAD	NIVEL DE RIESGO	
INCENDIO	X	PV	ALTO	
TERREMOTOS	X	MV		
CONDICIONES CLIMATICAS	X	PV	MEDIO	X
MANIFESTACIONES POPULARES	X	PV		
MANTENIMIENTO INADECUADO		NV	BAJO

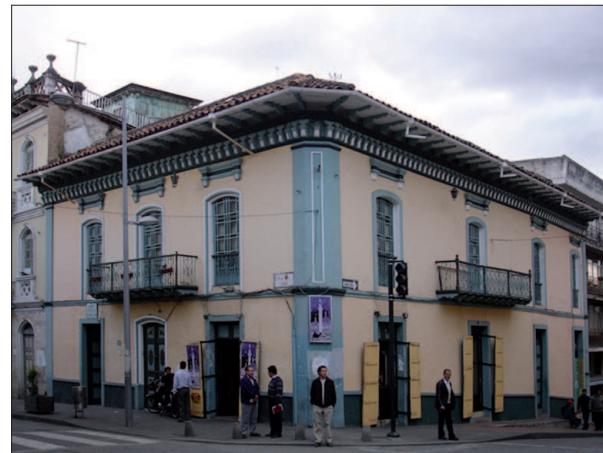
CASA NUBE ALTAMIRANO  
FUENTE: Grupo de Tesis

UBICACION DEL INMUEBLE:	CASA NUBE ALTAMIRANO, Benigno Malo y Calle Larga esq.			01-02-058-001
CARACTERISTICAS GENERALES:	Inmueble en buen estado de conservación, hay una preocupación por el cuidado del mismo. En algunos elementos falta mantenimiento como en las cubiertas (debido a la aparición de plantas altas) y en los muros de fachada (polvo). Otro problema también constituyen las palomas que con sus excrementos dañan los aleros.			
AMENAZAS	NIVEL DE VULNERABILIDAD		NIVEL DE RIESGO	
INCENDIO	X	PV	ALTO	
TERREMOTOS	X	MV		
CONDICIONES CLIMATICAS	X	PV	MEDIO	X
MANIFESTACIONES POPULARES		NV		
MANTENIMIENTO INADECUADO		NV	BAJO

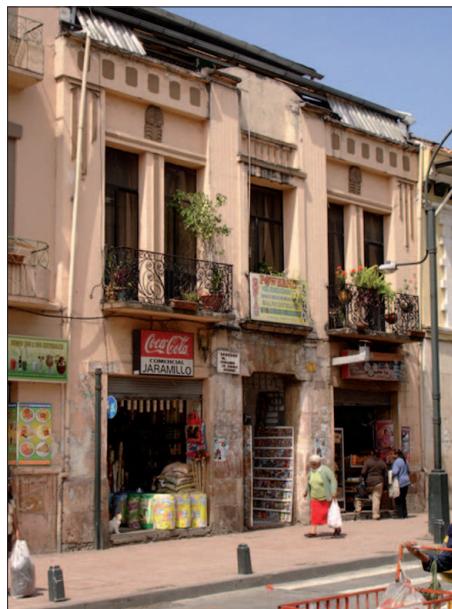
**CASA MARIA ALVAREZ**  
FUENTE: Grupo de Tesis

UBICACION DEL INMUEBLE:	CASA MARIA ALVAREZ, Calle Larga y General Torres.			01-02-056-012
CARACTERISTICAS GENERALES:	Edificación con problemas en la cubierta, las instalaciones eléctricas no son las adecuadas, existe mucha humedad en los muros, no existe un buen mantenimiento del inmueble.			
AMENAZAS		NIVEL DE VULNERABILIDAD	NIVEL DE RIESGO	
INCENDIO	X	MV	ALTO	X
TERREMOTOS	X	MV		
CONDICIONES CLIMATICAS	X	MV	MEDIO	
MANIFESTACIONES POPULARES		NV		
MANTENIMIENTO INADECUADO	X	MV	BAJO

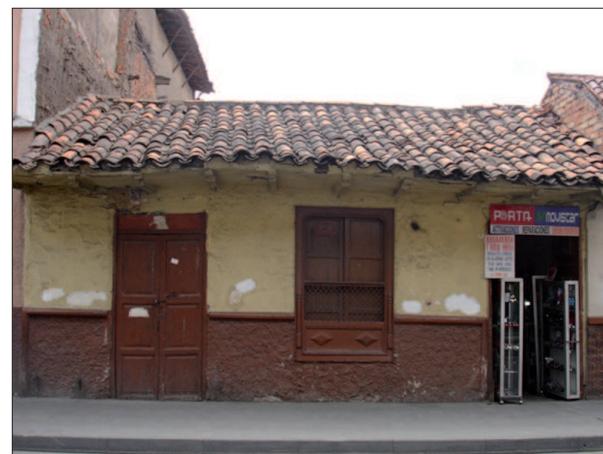
CASA GUSTAVO ARIZAGA  
FUENTE: Grupo de Tesis

UBICACION DEL INMUEBLE:	CASA GUSTAVO ARIZAGA, Tarqui y Simón Bolívar.		01-02-033-026	
CARACTERISTICAS GENERALES:	Vivienda de una planta muy deteriorada, falta de mantenimiento en cubiertas, problemas con desgaste de muros colindantes cuya tierra cae en las cubiertas y en el patio de este inmueble. Aparición de agentes biológicos en el patio, hundimiento en los pisos, humedades y desprendimientos en muros y cielos rasos.			
AMENAZAS		NIVEL DE VULNERABILIDAD	NIVEL DE RIESGO	
INCENDIO	X	MV	ALTO	X
TERREMOTOS	X	MV		
CONDICIONES CLIMATICAS	X	MV	MEDIO	
MANIFESTACIONES POPULARES	X	PV		
MANTENIMIENTO INADECUADO	X	MV	BAJO

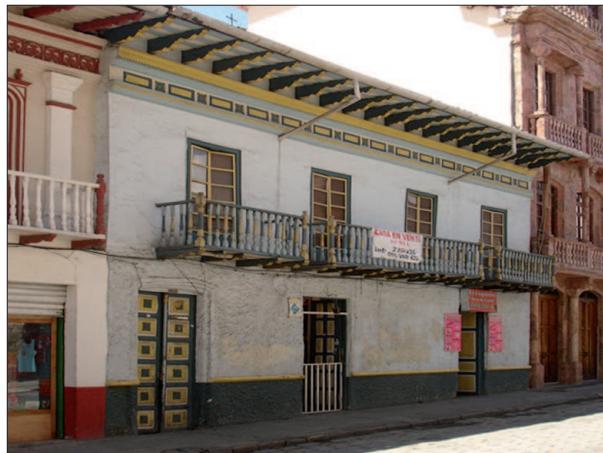
CASA ROSA CHICA  
FUENTE: Grupo de Tesis

UBICACION DEL INMUEBLE:	CASA ROSA CHICA, Simón Bolívar y Estévez de Toral.			01-02-031-003
CARACTERISTICAS GENERALES:	Inmueble de dos plantas, muy extensa en área. En la crujía frontal hacia la calle existen locales comerciales, en la crujía posterior vive una familia pero el resto de la vivienda está desocupada. Deterioro en baños, pisos de los patios, problemas de vegetación en cubiertas, aparición de humedad en varios elementos constructivos, deforaciones de pisos, etc.			
AMENAZAS		NIVEL DE VULNERABILIDAD	NIVEL DE RIESGO	
INCENDIO	X	MV	ALTO	X
TERREMOTOS	X	MV		
CONDICIONES CLIMATICAS	X	MV	MEDIO	
MANIFESTACIONES POPULARES		NV		
MANTENIMIENTO INADECUADO	X	MV	BAJO
