## UNIVERSIDAD DE CUENCA FACULTAD DE ARQUITECTURA

**"LA CONSERVACION PREVENTIVA DE LOS INMUEBLES CON  
VALOR HISTORICO - PATRIMONIAL; Y ESTUDIO DE CASO EN  
EL SECTOR COMPRENDIDO ENTRE LAS CALLES:  
SIMON BOLIVAR, AV. 12 DE ABRIL, LUIS CORDERO Y  
CORONEL TALBOT".**

AUTORES:  
NELSON GALAN ESPINOZA  
JUAN CARLOS IÑIGUEZ Q.

CUENCA - ECUADOR  
2010

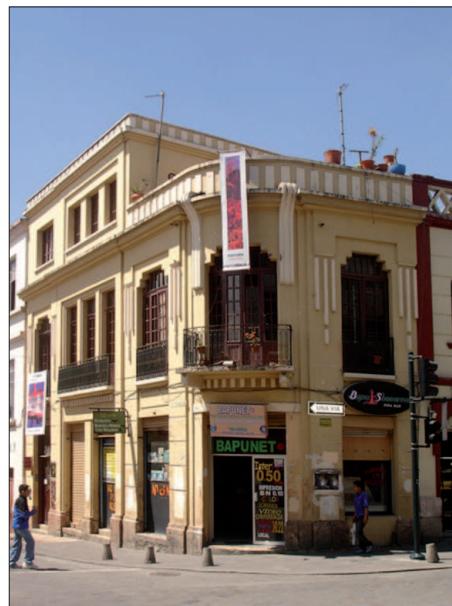
**CASA ARIEL DAWI**  
FUENTE: Grupo de Tesis

UBICACION DEL INMUEBLE:	CASA ARIEL DAWI, Benigno Malo y Calle Larga esq.			01-02-057-014
CARACTERISTICAS GENERALES:	Edificación con problemas en la cubierta, las instalaciones eléctricas e hidro-sanitarias están en buen estado, existe un mantenimiento adecuado del inmueble.			
AMENAZAS		NIVEL DE VULNERABILIDAD	NIVEL DE RIESGO	
INCENDIO	X	PV	ALTO	
TERREMOTOS	X	MV		
CONDICIONES CLIMATICAS	X	PV	MEDIO	X
MANIFESTACIONES POPULARES		NV		
MANTENIMIENTO INADECUADO	X	PV	BAJO

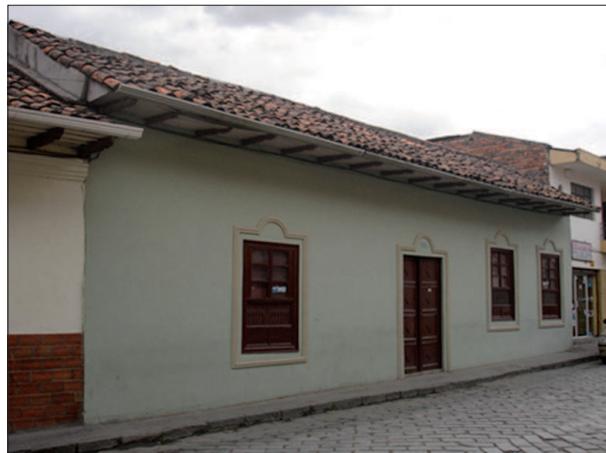
CASA ALFONSO GUILLEN  
FUENTE: Grupo de Tesis

UBICACION DEL INMUEBLE:	CASA ALFONSO GUILLEN, Sucre y Coronel Talbot.			01-02-044-009
CARACTERISTICAS GENERALES:	En esta edificación existe problemas solamente en la cubierta, las instalaciones eléctricas están en buen estado, hay mantenimiento constante por parte de los propietarios.			
AMENAZAS		NIVEL DE VULNERABILIDAD	NIVEL DE RIESGO	
INCENDIO	X	MV	ALTO	X
TERREMOTOS	X	MV		
CONDICIONES CLIMATICAS	X	MV		
MANIFESTACIONES POPULARES		NV		
MANTENIMIENTO INADECUADO	X	PV		BAJO

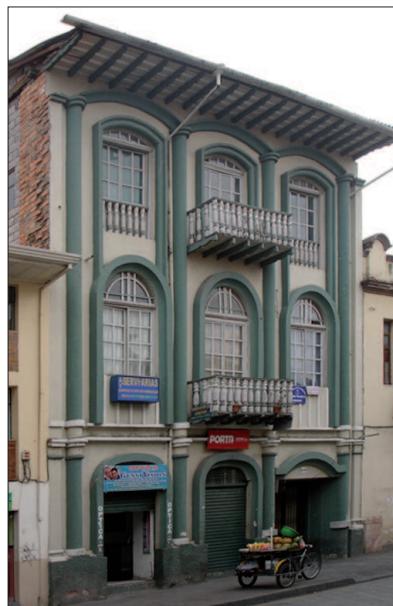
CASA GLADYS MALDONADO  
FUENTE: Grupo de Tesis

UBICACION DEL INMUEBLE:	CASA GLADYS MALDONADO, Calle Larga y Benigno Malo.			01-02-057-005
CARACTERISTICAS GENERALES:	Edificación con problemas en la cubierta, las instalaciones eléctricas e hidro-sanitarias están en buen estado, existe un mantenimiento adecuado del inmueble, pero los muros son de bloque de pómez, el cual, es un peligro para los habitantes del inmueble en caso de un terremoto.			
AMENAZAS		NIVEL DE VULNERABILIDAD	NIVEL DE RIESGO	
INCENDIO	X	PV	ALTO	
TERREMOTOS	X	MV		
CONDICIONES CLIMATICAS	X	PV	MEDIO	X
MANIFESTACIONES POPULARES		NV		
MANTENIMIENTO INADECUADO	X	PV	BAJO

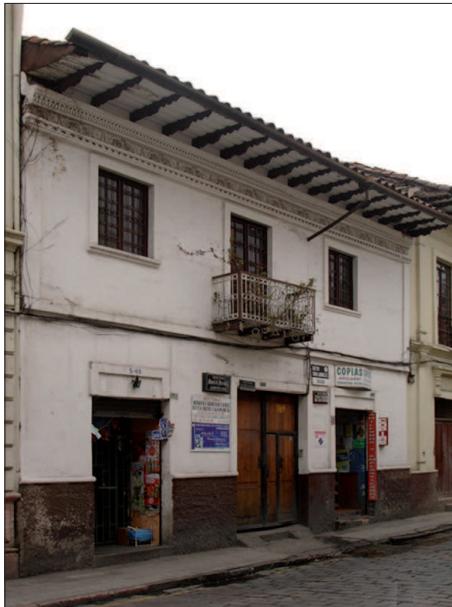
CASA SEGUNDO MONCAYO

UBICACION DEL INMUEBLE:	CASA SEGUNDO MONCAYO, Luis Cordero y Honorato Vásquez.			01-02-052-012
CARACTERISTICAS GENERALES:	Edificación con problemas en la cubierta, las instalaciones eléctricas no son las adecuadas, no existe un mantenimiento adecuado del inmueble.			
AMENAZAS		NIVEL DE VULNERABILIDAD	NIVEL DE RIESGO	
INCENDIO	X	PV	ALTO	
TERREMOTOS	X	MV		
CONDICIONES CLIMATICAS	X	MV	MEDIO	X
MANIFESTACIONES POPULARES		NV		
MANTENIMIENTO INADECUADO	X	PV	BAJO

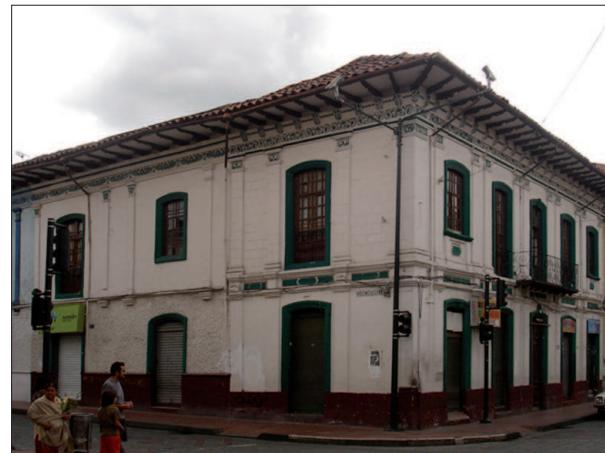
CASA ROQUE ORDOÑEZ  
FUENTE: Grupo de Tesis

UBICACION DEL INMUEBLE:	CASA ROQUE ORDÓNEZ, Juan Jaramillo y Benigno Malo esq.			01-02-050-018
CARACTERISTICAS GENERALES:	En planta baja locales comerciales y en la planta alta vivienda. A nivel general en buen estado aunque presenta algunos problemas por humedad en cielos rasos, suciedad por polvo en muros de fachada.			
AMENAZAS		NIVEL DE VULNERABILIDAD	NIVEL DE RIESGO	
INCENDIO	X	MV	ALTO	X
TERREMOTOS	X	MV		
CONDICIONES CLIMATICAS	X	PV	MEDIO	
MANIFESTACIONES POPULARES		NV		
MANTENIMIENTO INADECUADO	X	MV	BAJO

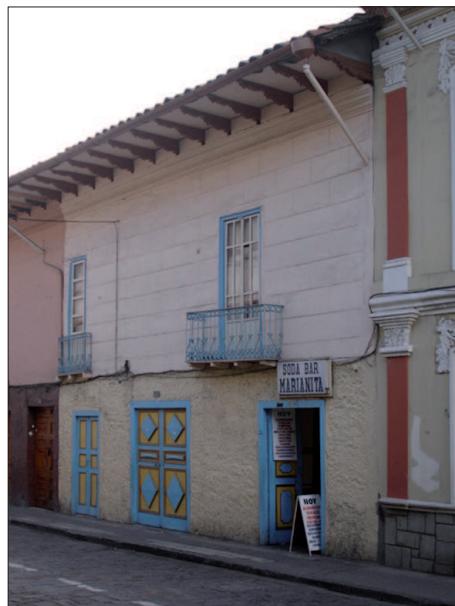
CASA ROSITA ORDOÑEZ  
FUENTE: Grupo de Tesis

UBICACION DEL INMUEBLE:	CASA ROSITA ORDOÑEZ, Sucre y Tarqui.			01-02-042-006
CARACTERISTICAS GENERALES:	Edificación con problemas en la cubierta, las instalaciones eléctricas e hidro-sanitarias no son los adecuados, existe humedad en los aleros y en los muros, no hay un buen mantenimiento del inmueble, el muro posterior está desplomado y en muy mal estado.			
AMENAZAS		NIVEL DE	NIVEL DE RIESGO	
INCENDIO	X	MV	ALTO	X
TERREMOTOS	X	MV		
CONDICIONES CLIMATICAS	X	MV	MEDIO	
MANIFESTACIONES POPULARES		NV		
MANTENIMIENTO INADECUADO	X	MY	BAJO

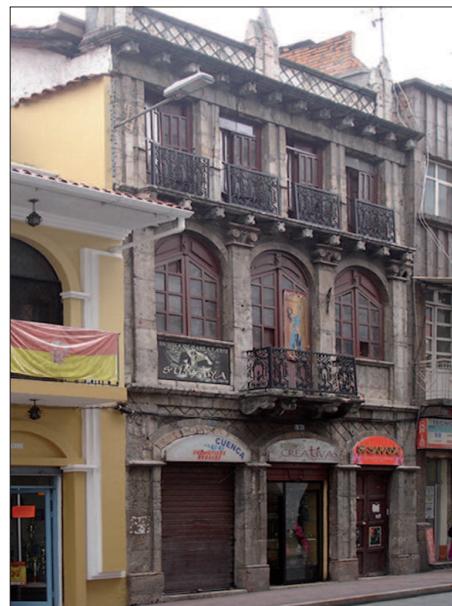
CASA TANIA PALACIOS  
FUENTE: Grupo de Tesis

UBICACION DEL INMUEBLE:	CASA TANIA PALACIOS: Presidente Córdova y Benigno Malo.			01-02-050-008
CARACTERISTICAS GENERALES:	En esta edificación existen problemas en la cubierta y en los cielos rasos, la planta baja está en mal estado, las instalaciones eléctricas no son las adecuadas, existe mucha humedad en los muros y no hay un mantenimiento adecuado en todo el inmueble.			
AMENAZAS			NIVEL DE VULNERABILIDAD	NIVEL DE RIESGO
INCENDIO	X	MV		ALTO
TERREMOTOS	X	MV		X
CONDICIONES CLIMATICAS	X	MV		MEDIO
MANIFESTACIONES POPULARES		NV		
MANTENIMIENTO INADECUADO	X	MV		BAJO

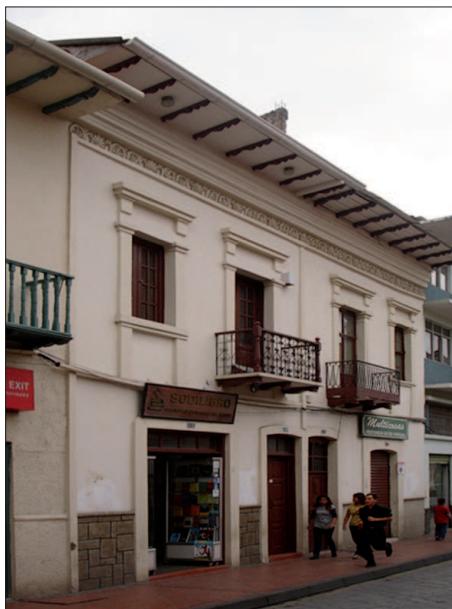
CASA LUIS PERALTA  
FUENTE: Grupo de Tesis

UBICACION DEL INMUEBLE:	CASA LUIS PERALTA, Benigno Malo y Juan Jaramillo.			01-02-052-036
CARACTERISTICAS GENERALES:	Edificación en buen estado, solamente tiene problemas en la impermeabilización de la cubierta, las instalaciones eléctricas e hidro-sanitarias están en perfecto estado.			
AMENAZAS		NIVEL DE VULNERABILIDAD	NIVEL DE RIESGO	
INCENDIO	X	PV	ALTO	
TERREMOTOS	X	MV		
CONDICIONES CLIMATICAS	X	PV	MEDIO	X
MANIFESTACIONES POPULARES		NV		
MANTENIMIENTO INADECUADO	X	PV	BAJO

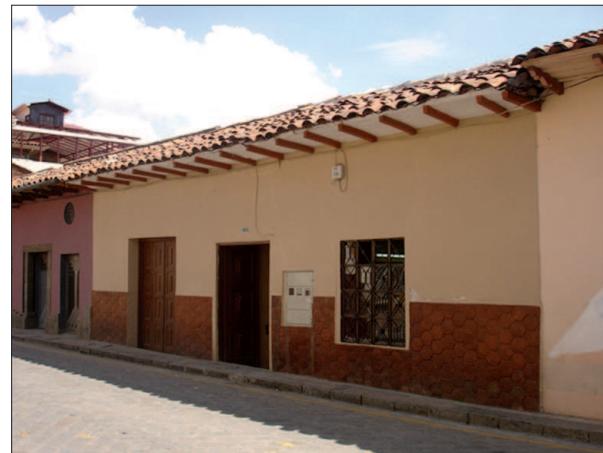
CASA MARICELA PESANTEZ  
FUENTE: Grupo de Tesis

UBICACION DEL INMUEBLE:	CASA MARICELA PESANTEZ, Estévez de Toral y Simón Bolívar.			01-02-031-033
CARACTERISTICAS GENERALES:	Edificación con problemas en la cubierta, las instalaciones eléctricas e hidro-sanitarias no son los adecuados, existe humedad en los aleros y en los muros, no hay un buen mantenimiento del inmueble.			
AMENAZAS		NIVEL DE VULNERABILIDAD	NIVEL DE RIESGO	
INCENDIO	X	PV	ALTO	X
TERREMOTOS	X	MV		
CONDICIONES CLIMATICAS	X	MV	MEDIO	
MANIFESTACIONES POPULARES		NV		
MANTENIMIENTO INADECUADO	X	PV	BAJO

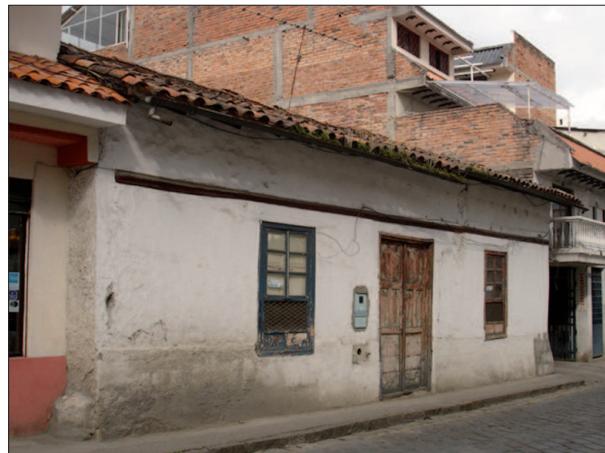
CASA FERNANDO RIOS  
FUENTE: Grupo de Tesis

UBICACION DEL INMUEBLE:	CASA FERNANDO RIOS, Sucre y Estévez de Toral.			01-02-030-024
CARACTERISTICAS GENERALES:	Inmueble que sufrió una gran transformación al derrocarse las crujías posteriores, cambiando totalmente la concepción original del mismo, actualmente una familia cuida la casa mientras administran un parqueadero localizado en la parte posterior. En la crujía frontal hay problemas de falta de traba en los muros, lo que puede generar inconvenientes hacia la calle Sucre.			
AMENAZAS		NIVEL DE VULNERABILIDAD	NIVEL DE RIESGO	
INCENDIO	X	MV	ALTO	X
TERREMOTOS	X	MV	MEDIO	
CONDICIONES CLIMATICAS	X	MV		
MANIFESTACIONES POPULARES		NV		
MANTENIMIENTO INADECUADO	X	MV	BAJO

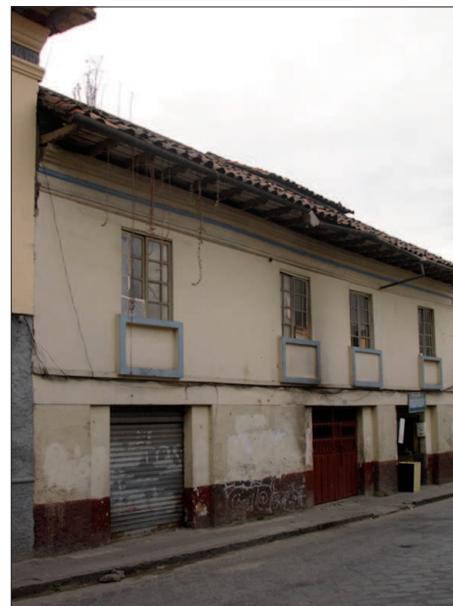
CASA RAFAEL ROJAS  
FUENTE: Grupo de Tesis

UBICACION DEL INMUEBLE:	CASA RAFAEL ROJAS, Presidente Córdova y Estévez de Toral.			01-02-043-023
CARACTERISTICAS GENERALES:	Esta vivienda convertida en un conventillo, el mismo en el que viven varias familias tiene problemas serios de deterioro, la cubierta está en mal estado, no hay un adecuado mantenimiento ya que se pudo encontrar plantas altas, en cuanto a los muros internos, algunos de éstos han perdido parte de su consistencia y el patio presenta elementos biológicos y malos olores.			
AMENAZAS		NIVEL DE VULNERABILIDAD	NIVEL DE RIESGO	
INCENDIO	X	MV	ALTO	X
TERREMOTOS	X	MV		
CONDICIONES CLIMATICAS	X	PV	MEDIO	
MANIFESTACIONES POPULARES	X	PV		
MANTENIMIENTO INADECUADO	X	MV	BAJO

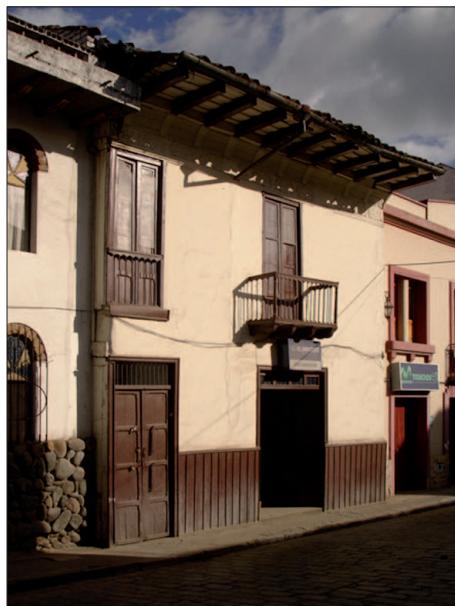
CASA IGNACIO RUBIO  
FUENTE: Grupo de Tesis

UBICACION DEL INMUEBLE:	CASA IGNACIO RUBIO, Juan Montalvo y Sucre.		01-02-032-015	
CARACTERISTICAS GENERALES:	Se pudieron observar daños provocados por varias causas: agua, polvo, fuego etc. Solamente una habitación que da a la calle está adecuada para una oficina, es por esta razón que sería bueno rehabilitarla. En general esta edificación está en mal estado, ya que se la usa como bodega, se pudo observar el grado alto de deterioro en que se encuentra. Presenta amenazas de todos los tipos menos el de manifestaciones populares ya que está localizada en una calle poco transitable.			
AMENAZAS		NIVEL DE VULNERABILIDAD	NIVEL DE RIESGO	
INCENDIO	X	MV	ALTO	X
TERREMOTOS	X	MV		
CONDICIONES CLIMATICAS	X	PV	MEDIO	
MANIFESTACIONES POPULARES		NV		
MANTENIMIENTO INADECUADO	X	MV	BAJO

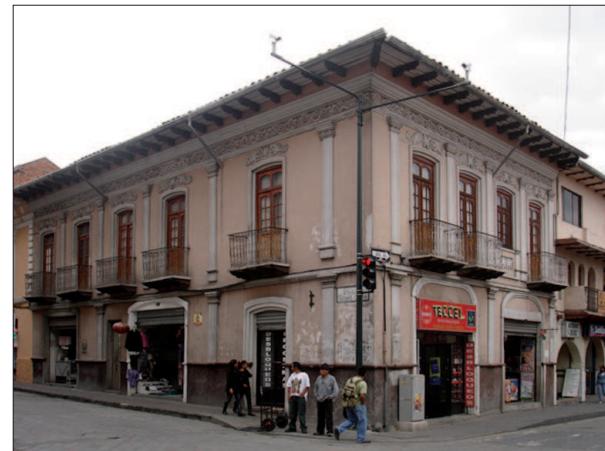
CASA JOSE SANTANA  
FUENTE: Grupo de Tesis

UBICACION DEL INMUEBLE:	CASA JOSE SANTANA, Presidente Córdova y Tarqui esq.			01-02-042-018
CARACTERISTICAS GENERALES:	Imbueble localizado en una zona comercial (sector plaza de San Francisco), el mismo que ha sido adecuado para poseer dos departamentos en la planta alta y locales coerciales en planta baja. Se puede decir que el problema principal es el paso de los buses, que con el humo emitido dañan las fachadas, además hay algunas modificaciones con respecto a la estructura antigua (columnas con sus componentes alterados)			
AMENAZAS		NIVEL DE VULNERABILIDAD	NIVEL DE RIESGO	
INCENDIO	X	MV	ALTO	
TERREMOTOS	X	MV		
CONDICIONES CLIMATICAS	X	PV	MEDIO	X
MANIFESTACIONES POPULARES		NV		
MANTENIMIENTO INADECUADO	X	PV	BAJO

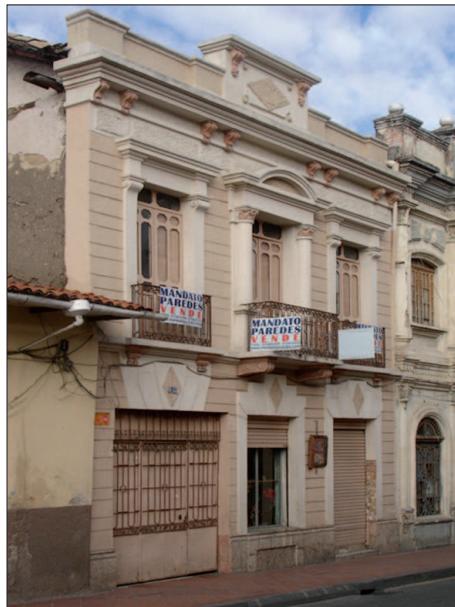
CASA LUCIA SERRANO  
FUENTE: Grupo de Tesis

UBICACION DEL INMUEBLE:	CASA LUCIA SERRANO, Juan Jaramillo y Padre Aguirre.			01-02-050-023
CARACTERISTICAS GENERALES:	Edificación con problemas en la cubierta, existe un mal estado en las instalaciones eléctricas, falta mantenimiento en la planta baja del inmueble.			
AMENAZAS		NIVEL DE VULNERABILIDAD	NIVEL DE RIESGO	
INCENDIO	X	PV	ALTO	
TERREMOTOS	X	MV		
CONDICIONES CLIMATICAS	X	PV	MEDIO	X
MANIFESTACIONES POPULARES		NV		
MANTENIMIENTO INADECUADO	X	PV	BAJO

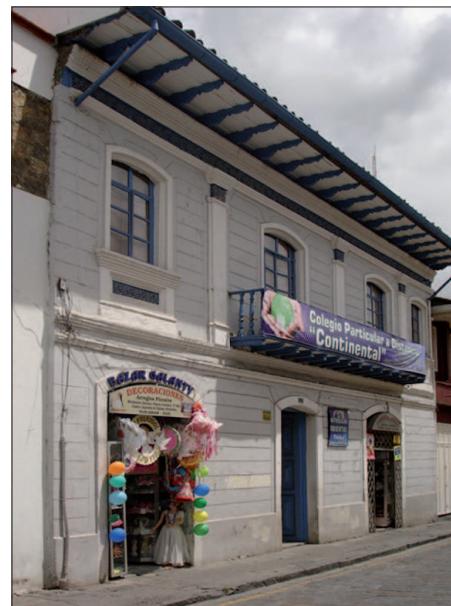
CASA LUCIO SUQUISUPA  
FUENTE: Grupo de Tesis

UBICACION DEL INMUEBLE:	CASA LUCIO SUQUISUPA, Sucre y General Torres.		01-02-033-017	
CARACTERISTICAS GENERALES:	Edificación adaptada de vivienda para su uso actual que es un centro de estudios. A nivel general se encuentra en buen estado ya que el propietario realizó trabajos de mantenimiento general de forma reciente. Problemas con la suciedad en los muros de la fachada y con las palomas que se alojan en los espacios dejados entre el alero de la cubierta y el muro de la fachada.			
AMENAZAS	NIVEL DE VULNERABILIDAD		NIVEL DE RIESGO	
INCENDIO	X	PV	ALTO	
TERREMOTOS	X	MV		
CONDICIONES CLIMATICAS	X	PV	MEDIO	X
MANIFESTACIONES POPULARES		NV		
MANTENIMIENTO INADECUADO		NV	BAJO

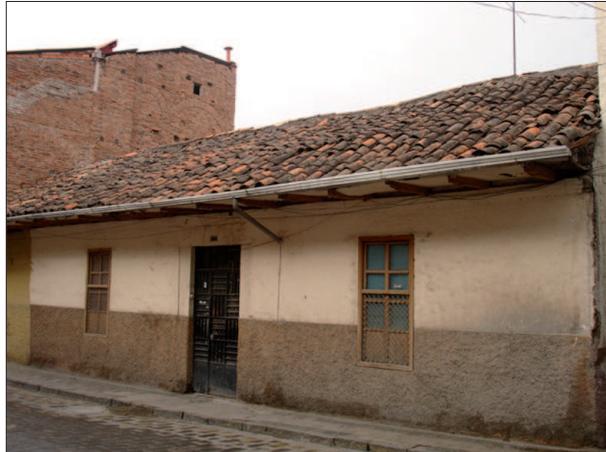
CASA JUAN VASQUEZ  
FUENTE: Grupo de Tesis

UBICACION DEL INMUEBLE:	CASA JUAN VASQUEZ, Juan Montalvo y Sucre,		01-02-031-013	
CARACTERISTICAS GENERALES:	Vivienda de una planta con un piso superior de poca extensión en la parte posterior. está descuidada, es ocupada sólo por una persona, entonces varios ambientes están destinados a bodegas o simplemente están desocupados. Malos olores, problemas en la terraza con la pérdida de un pasamano, desprendimiento del mismo, pudiendo caer a la planta baja constituyendose en un riesgo.			
AMENAZAS		NIVEL DE VULNERABILIDAD	NIVEL DE RIESGO	
INCENDIO	X	MV	ALTO	X
TERREMOTOS	X	MV		
CONDICIONES CLIMATICAS	X	MV	MEDIO	
MANIFESTACIONES POPULARES		NV		
MANTENIMIENTO INADECUADO	X	MV	BAJO

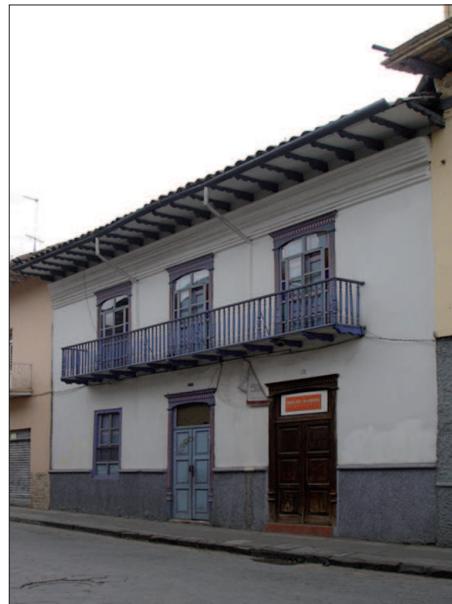
**CASA NIDIA VASQUEZ**  
FUENTE: Grupo de Tesis

<b>UBICACION DEL INMUEBLE:</b>	CASA NIDIA VASQUEZ, Presidente Córdova y Estévez de Toral.			<b>01-02-043-025</b>
<b>CARACTERISTICAS GENERALES:</b>	Edificación con problemas en la cubierta, las instalaciones eléctricas no son las adecuadas, no hay un buen mantenimiento del inmueble.			
<b>AMENAZAS</b>		<b>NIVEL DE VULNERABILIDAD</b>	<b>NIVEL DE RIESGO</b>	
INCENDIO	X	MV	ALTO	X
TERREMOTOS	X	MV		
CONDICIONES CLIMATICAS	X	MV	MEDIO	
MANIFESTACIONES POPULARES		NV		
MANTENIMIENTO INADECUADO	X	PV	BAJO

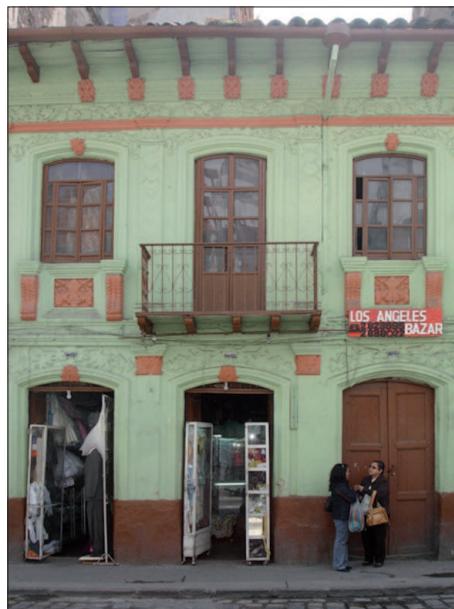
CASA CARMELA ZARATE  
FUENTE: Grupo de Tesis

UBICACION DEL INMUEBLE:	CASA CARMELA ZARATE, General Torres y P. San Francisco.			01-02-039-026
CARACTERISTICAS GENERALES:	Edificación con problemas en la cubierta, las instalaciones eléctricas no son las adecuadas, falta mantenimiento en general de todo el inmueble.			
AMENAZAS		NIVEL DE VULNERABILIDAD	NIVEL DE RIESGO	
INCENDIO	X	MV	ALTO	X
TERREMOTOS	X	MV		
CONDICIONES CLIMATICAS	X	MV	MEDIO	
MANIFESTACIONES POPULARES		NV		
MANTENIMIENTO INADECUADO	X	MV	BAJO

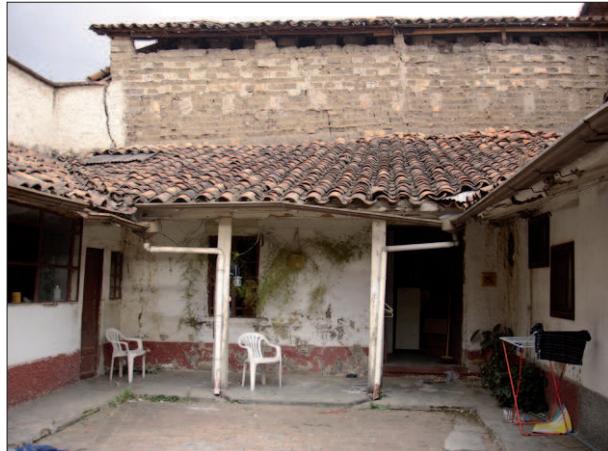
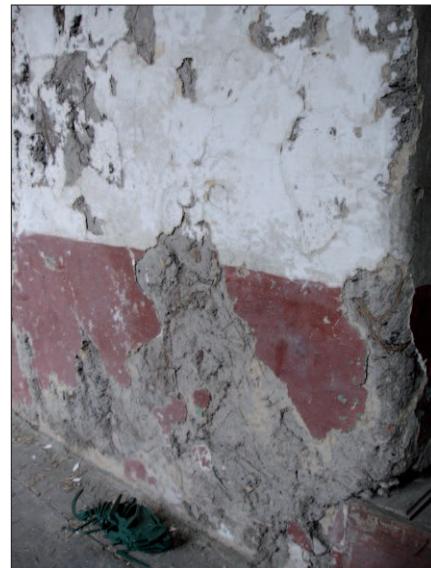
Elemento: DORMITORIO 1: MUROS						Clave Catast.	01-02-033-024
Elemento	Materiales del Elemento			Estado	Valor	Daño (possible causa)	ANEXOS FOTOGRÁFICOS (ELEMENTO)
	Alma	Recubrimiento	Acabado				
	1	38	27		AV	F,D

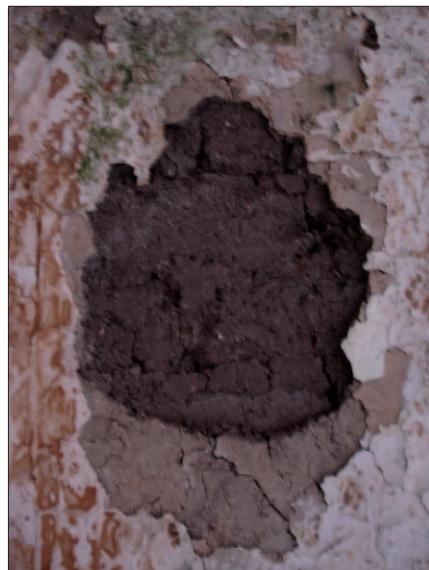
FOTOGRAFIA: DSC00023

Biológicas	(1) Personas y animales	(1) Transformación, (2) sedimentos.		
	(2) Xilófagos	(1) Inestabilidad Estructural, (2) perdida de material, (3) alteración superficial.		
	(3) Moho	(1) Transformación, (2) <b>Moho visible.</b>	X	DSC00023
	(4) Algas	(1) Descamación, (2) Algas visibles.		
	(5) Líquenes	(1) Líquenes Visibles.		
	(6) Helechos	(1) Helechos Visibles.		
	(7) Plantas altas	(1) Inestabilidad estructural, (2) grieta, (3) perdida de adherencia, (4) Plantas Altas visibles.		
	(8) Musgo	(1) Desprendimiento en forma de arena, (2) Musgo visible.

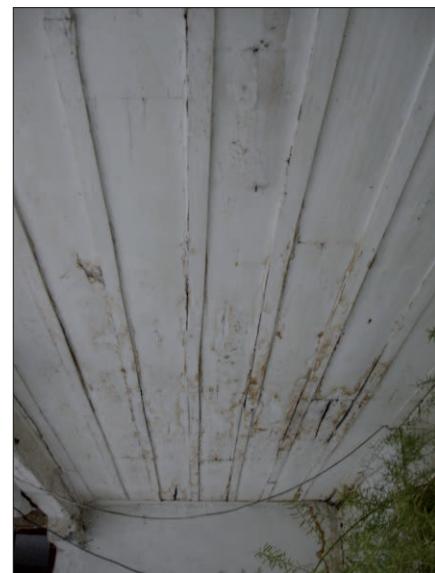
FOTOGRAFIA: DSC00033  
FUENTE: Grupo de Tesis.

Físicas	(1) Humedad	(1) Pandeo, (2) erosión, (3) grietas, (4) atomización o reducción a polvo, (5) desprendimiento en forma de arena, (6) abombamiento, (7) perdida de adherencia, (8) descamación, (9) separación en forma de ampolla, (10) decoloración, (11) manchas, (12) suciedad, (13) pudrición, (14) ablandamiento, (15) desprendimiento.	X	DSC00024
	(2) Sales	(1) Grietas, (2) atomización o reducción a polvo, (3) desmenuzamiento, (4) incrustación, (5) perdida en pedazos o capas finas, (6) desprendimiento grueso, (7) laminación, (8) exfoliación, (9) eflorescencia, (10) separación en forma de ampolla, (11) la patina.		DSC00033
	(3) Expansión diferencial	(1) Grieta

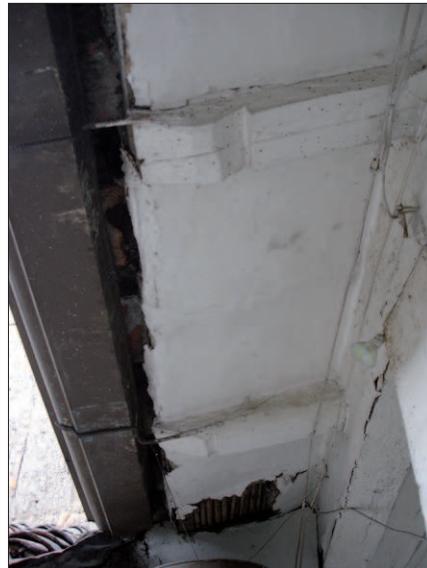
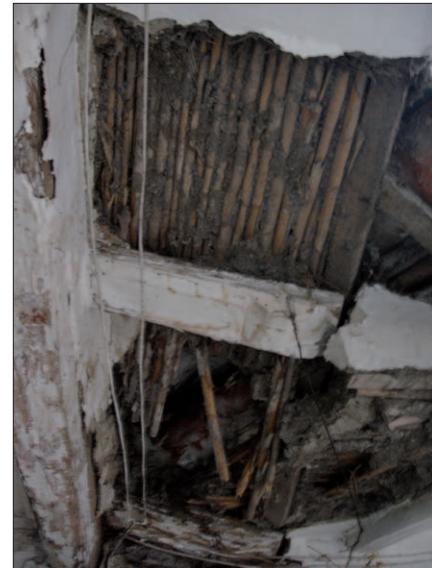
Elemento: DORMITORIO 1: Alero Exterior						Clave Catast.	01-02-033-024
Elemento	Materiales del Elemento			Estado	Valor	Daño (possible causa)	ANEXOS FOTOGRÁFICOS (ELEMENTO)
	Alma	Recubrimiento	Acabado				
	21	10	27		AV	F,D

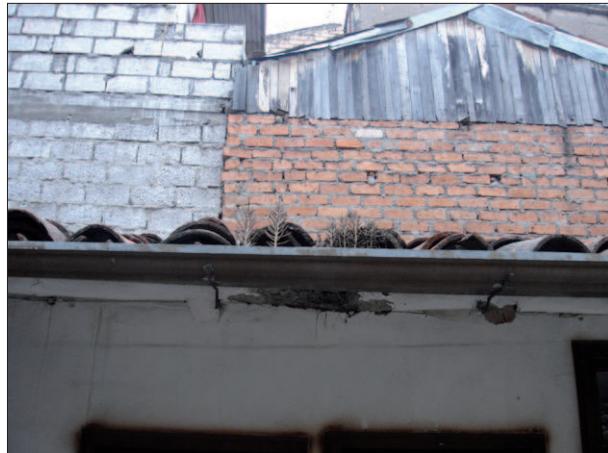
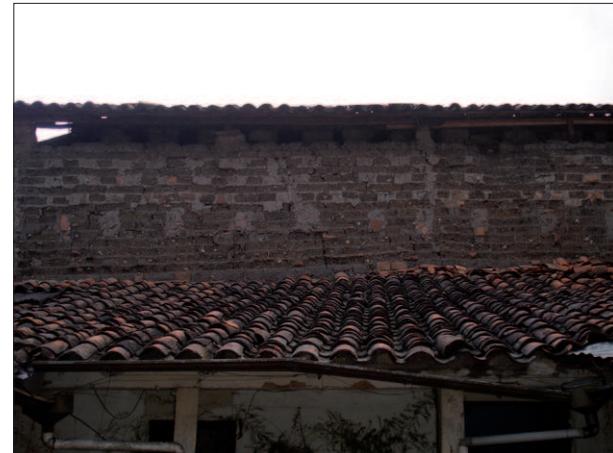
Elemento: CUBIERTA						Clave Catast.	01-02-033-024
Elemento	Materiales del Elemento			Estado	Valor	Daño (possible causa)	ANEXOS FOTOGRÁFICOS (ELEMENTO)
	Alma	Recubrimiento	Acabado				
	21	10	30		EM	AV	M,B,F,Q

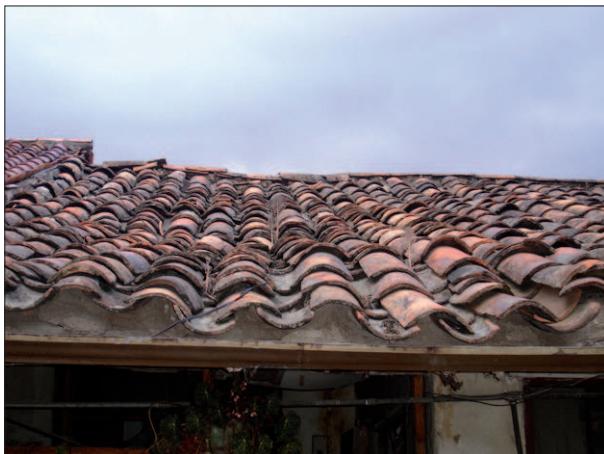
FOTOGRAFIA: DSC00098

Mecánicas	(1) Excesiva carga	(1) Deformación, (2) grieta, (3) fisuras, (4) desprendimiento grueso.	X	DSC00098
	(2) Asentamiento diferencial	(1) Desplome, (2) deformación, (3) grieta.	X	DSC00097
	(3) Viento	(1) Desplome, (2) erosión, (3) perforación.		
	(4) Desgaste por uso	(1) Grieta, (2) abrasión, (3) pulido.		
	(5) Impacto	(1) Despostillamiento, (2) grieta, (3) corte.		
	(6) Falta de Traba	(1) Grieta.		
	(7) Tráfico excesivo	(1) Grieta.		
	(8) Sismo	(1) Colapso, (2) grieta, (3) perdida de material.

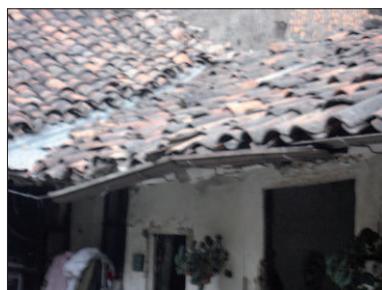
FOTOGRAFIA: DSC00050

Químicas	(1) Corrosión	(1) Transformación, (2) grieta, (3) perdida de adherencia, (4) manchas.	X	DSC00050
	(2) Luz ultravioleta	(1) Decoloración.		
	(3) Fuego	(1) Destrucción, (2) grieta, (3) desprendimiento grueso, (4) manchas oscuras.		
	(4) Polución	(1) Suciedad.		
	(5) Reacciones por: Agua, gases, ácido	(1) Grieta, (2) transformación, (3) manchas.		
	(6) Grafitis	(1) Manchas.		
	(7) Hollín	(1) Suciedad.

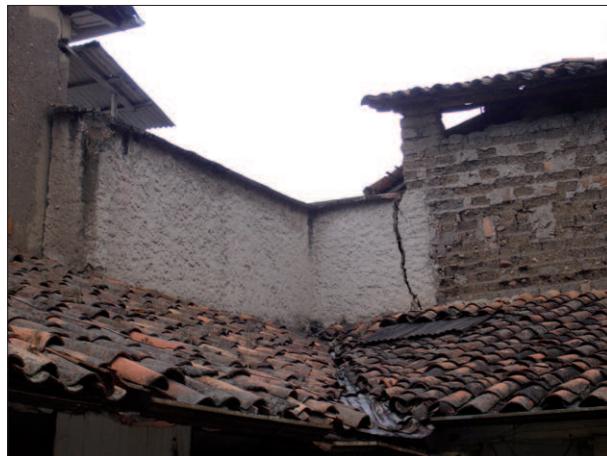
FOTOGRAFIA: DSC00129

Mecánicas	(1) Excesiva carga	(1) Deformación, (2) <b>grieta</b> , (3) fisuras, (4) desprendimiento grueso.	X	DSC00129
	(2) Asentamiento diferencial	(1) Desplome, (2) deformación, (3) grieta.		
	(3) Viento	(1) Desplome, (2) erosión, (3) perforación.		
	(4) Desgaste por uso	(1) Grieta, (2) abrasión, (3) pulido.		
	(5) Impacto	(1) Despostillamiento, (2) grieta, (3) corte.		
	(6) Falta de Traba	(1) Grieta.		
	(7) Tráfico excesivo	(1) Grieta.		
	(8) Sismo	(1) Colapso, (2) grieta, (3) perdida de material.

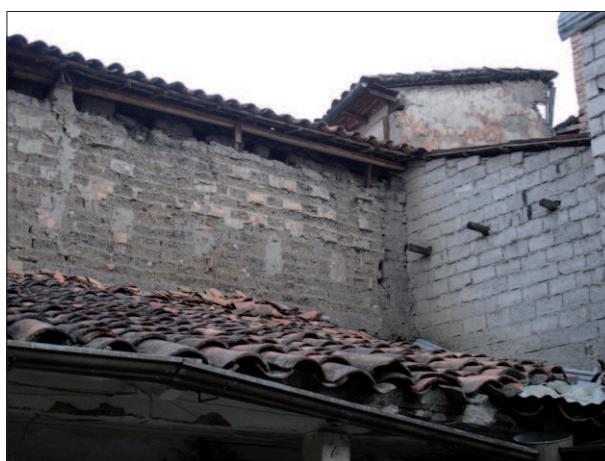
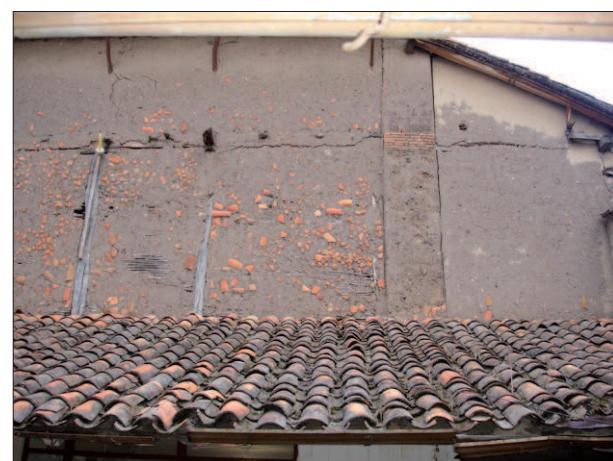
Diseño	(1) Reparación	(1) Destrucción o Nuevos materiales, (2) <b>perdida de material</b> , (3) alteración superficial.	X	DSC00025 DSC00103
	(2) Renovación	(1) Errores constructivos en estructura, (2) inestabilidad estructural, (3) grietas, (4) mala elección de materiales.		
	(3) Construcción	(1) Incorrecta aplicación del material, (2) técnica o sistema de construcción deficiente.

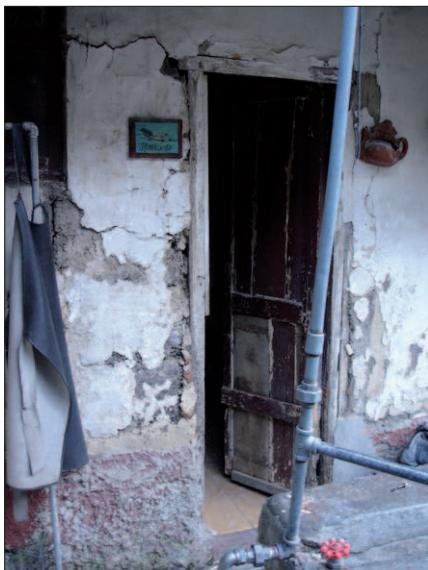
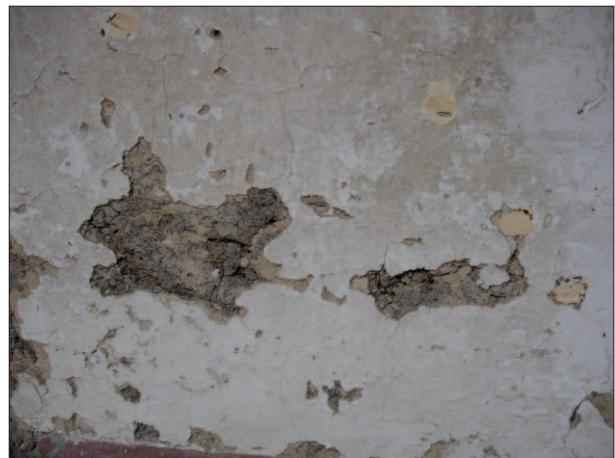
Mecánicas	(1) Excesiva carga	(1) Deformación, (2) <b>grieta</b> , (3) fisuras, (4) desprendimiento grueso.	<input checked="" type="checkbox"/> DSC00083 <input type="checkbox"/> <input type="checkbox"/> <input type="checkbox"/> <input checked="" type="checkbox"/> DSC00057 <input type="checkbox"/> <input type="checkbox"/> <input type="checkbox"/>
	(2) Asentamiento diferencial	(1) Desplome, (2) deformación, (3) grieta.	
	(3) Viento	(1) Desplome, (2) erosión, (3) perforación.	
	(4) Desgaste por uso	(1) Grieta, (2) abrasión, (3) pulido.	
	(5) Impacto	(1) <b>Despostillamiento</b> , (2) grieta, (3) corte.	
	(6) Falta de Traba	(1) Grieta.	
	(7) Tráfico excesivo	(1) Grieta.	
	(8) Sismo	(1) Colapso, (2) grieta, (3) perdida de material.

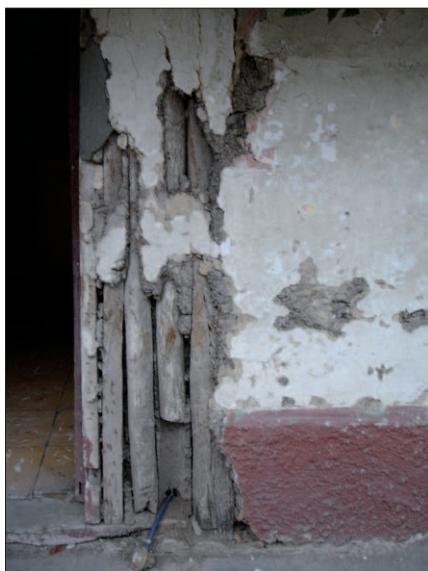
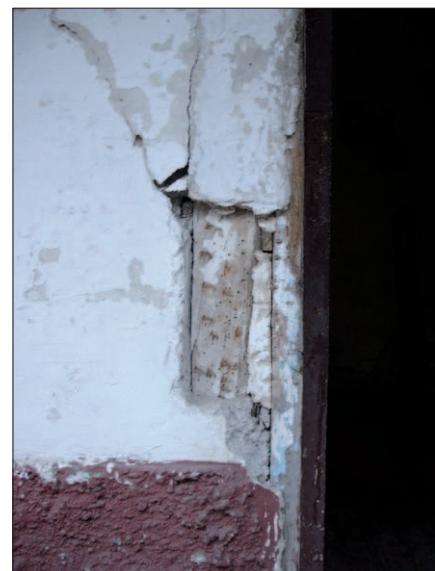
Diseño	(1) Reparación	(1) Destrucción o Nuevos materiales, (2) <b>perdida de material</b> , (3) alteración superficial.	<input checked="" type="checkbox"/> DSC00056 <input type="checkbox"/> DSC00046
	(2) Renovación	(1) Errores constructivos en estructura, (2) inestabilidad estructural, (3) grietas, (4) mala elección de materiales.	
	(3) Construcción	(1) Incorrecta aplicación del material, (2) técnica o sistema de construcción deficiente.

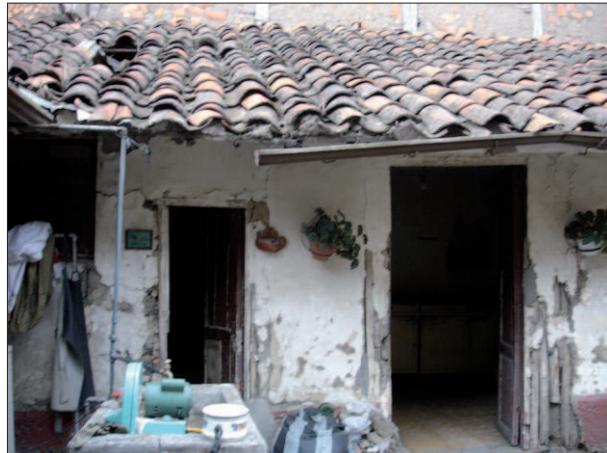
FOTOGRAFIA: DSC00059

Mecánicas	(1) Excesiva carga	(1) Deformación, (2) grieta, (3) fisuras, (4) desprendimiento grueso.	X	DSC00059
	(2) Asentamiento diferencial	(1) Desplome, (2) deformación, (3) grieta.		
	(3) Viento	(1) Desplome, (2) erosión, (3) perforación.		
	(4) Desgaste por uso	(1) Grieta, (2) abrasión, (3) pulido.		
	(5) Impacto	(1) Despostillamiento, (2) grieta, (3) corte.		
	(6) Falta de Traba	(1) Grieta.		
	(7) Tráfico excesivo	(1) Grieta.		
	(8) Sismo	(1) Colapso, (2) grieta, (3) perdida de material.

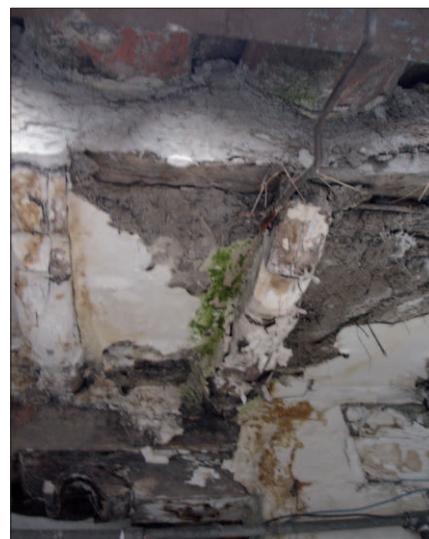
FOTOGRAFIA: DSC00086

Biológicas	(1) Personas y animales	(1) Transformación, (2) sedimentos.	X	DSC00086
	(2) Xilófagos	(1) Instabilidad Estructural, (2) perdida de material, (3) alteración superficial.		
	(3) Moho	(1) Transformación, (2) Moho visible.		
	(4) Algas	(1) Descamación, (2) Algas visibles.		
	(5) Líquenes	(1) Líquenes Visibles.		
	(6) Helechos	(1) Helechos Visibles.		
	(7) Plantas altas	(1) Instabilidad estructural, (2) grieta, (3) perdida de adherencia, (4) Plantas Altas visibles.		
	(8) Musgo	(1) Desprendimiento en forma de arena, (2) Musgo visible.

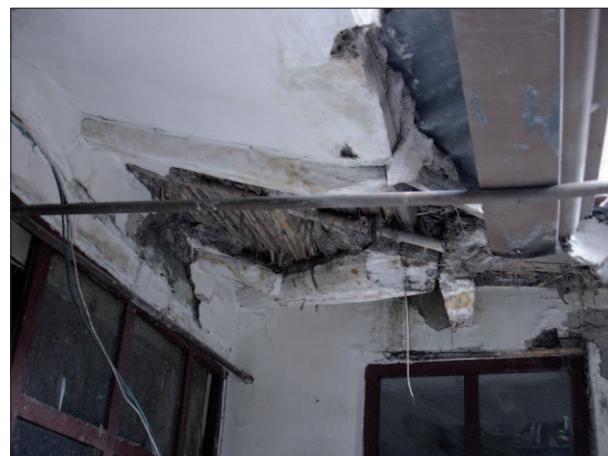
FOTOGRAFIA: DSC00084

Diseño	(1) Reparación	(1) Destrucción o Nuevos materiales, (2) perdida de material, (3) alteración superficial.	X	DSC00084
	(2) Renovación	(1) Errores constructivos en estructura, (2) inestabilidad estructural, (3) grietas, (4) mala elección de materiales.		
	(3) Construcción	(1) Incorrecta aplicación del material, (2) técnica o sistema de construcción deficiente.

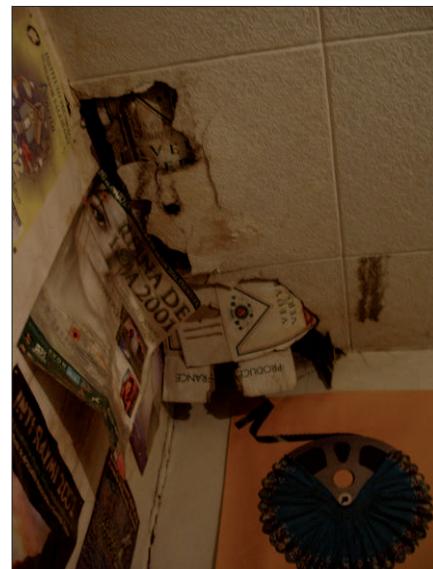
FOTOGRAFIA: DSC00064  
FUENTE: Grupo de Tesis.

Físicas	(1) Humedad	(1) Pandeo, (2) erosión, (3) grietas, (4) atomización o reducción a polvo, (5) desprendimiento en forma de arena, (6) abombamiento, (7) perdida de adherencia, (8) descamación, (9) separación en forma de ampolla, (10) decoloración, (11) manchas, (12) suciedad, (13) pudrición, (14) blandamiento, (15) desprendimiento.	X	DSC00070
	(2) Sales	(1) Grietas, (2) atomización o reducción a polvo, (3) desmenuzamiento, (4) incrustación, (5) perdida en pedazos o capas finas, (6) desprendimiento grueso, (7) laminación, (8) exfoliación, (9) eflorescencia, (10) separación en forma de ampolla, (11) la patina.		DSC00064
	(3) Expansión diferencial	(1) Grieta

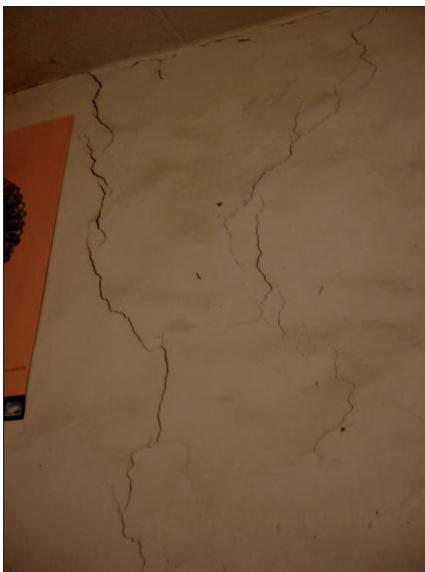
FOTOGRAFIA: DSC00067

Mecánicas	(1) Excesiva carga	(1) Deformación, (2) <b>grieta</b> , (3) fisuras, (4) desprendimiento grueso.	X	DSC00067
	(2) Asentamiento diferencial	(1) Desplome, (2) deformación, (3) grieta.		
	(3) Viento	(1) Desplome, (2) erosión, (3) perforación.		
	(4) Desgaste por uso	(1) Grieta, (2) abrasión, (3) pulido.		
	(5) Impacto	(1) <b>Despostillamiento</b> , (2) grieta, (3) corte.		
	(6) Falta de Traba	(1) Grieta.		
	(7) Tráfico excesivo	(1) Grieta.		
	(8) Sismo	(1) Colapso, (2) grieta, (3) perdida de material.

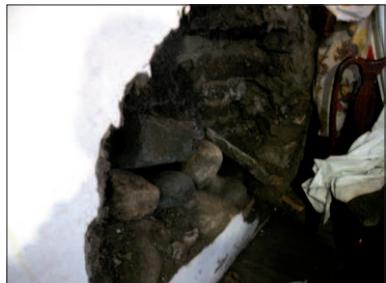
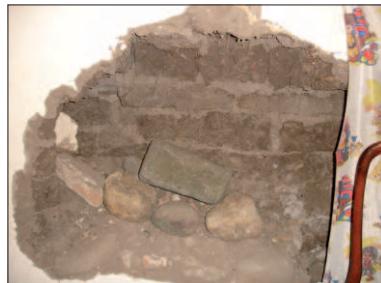
Mecánicas	(1) Excesiva carga	(1) <b>Deformación</b> , (2) grieta, (3) fisuras, (4) desprendimiento grueso.	X	DSC00076
	(2) Asentamiento diferencial	(1) Desplome, (2) <b>deformación</b> , (3) grieta.		DSC00073
	(3) Viento	(1) Desplome, (2) erosión, (3) perforación.		
	(4) Desgaste por uso	(1) Grieta, (2) abrasión, (3) pulido.		
	(5) Impacto	(1) <b>Despostillamiento</b> , (2) grieta, (3) corte.		X DSC00072
	(6) Falta de Traba	(1) Grieta.		
	(7) Tráfico excesivo	(1) Grieta.		
	(8) Sismo	(1) Colapso, (2) grieta, (3) perdida de material.

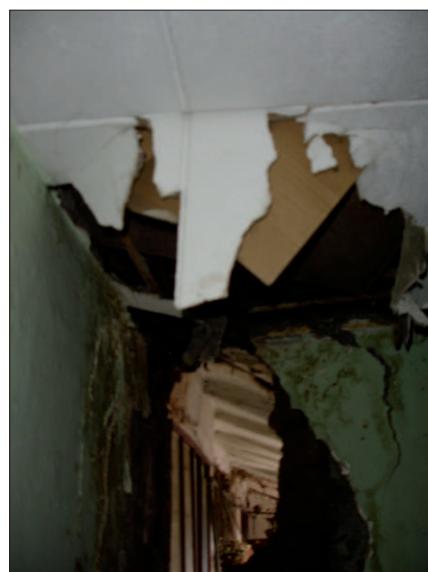
FOTOGRAFIA: DSC00089

Diseño	(1) Reparación	(1) Destrucción o Nuevos materiales, (2) perdida de material, (3) alteración superficial.	X	DSC00089
	(2) Renovación	(1) Errores constructivos en estructura, (2) inestabilidad estructural, (3) grietas, (4) mala elección de materiales.		
	(3) Construcción	(1) Incorrecta aplicación del material, (2) técnica o sistema de construcción deficiente.

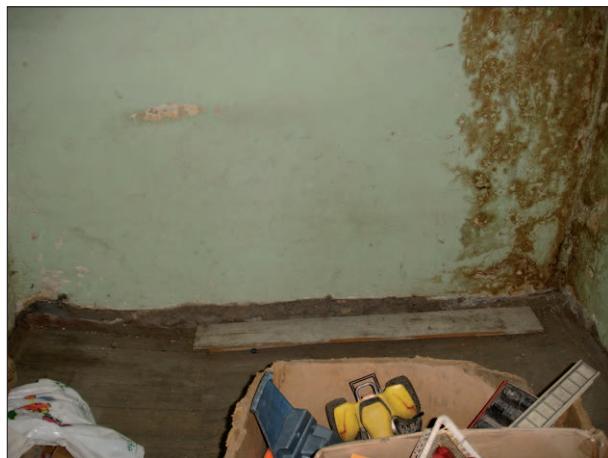
FOTOGRAFIA: DSC00094  
FUENTE: Grupo de Tesis.

Mecánicas	(1) Excesiva carga	(1) Deformación, (2) grieta, (3) fisuras, (4) desprendimiento grueso.		
	(2) Asentamiento diferencial	(1) Desplome, (2) deformación, (3) grieta.	X	DSC0094 DSC0095
	(3) Viento	(1) Desplome, (2) erosión, (3) perforación.		
	(4) Desgaste por uso	(1) Grieta, (2) abrasión, (3) pulido.		
	(5) Impacto	(1) Despostillamiento, (2) grieta, (3) corte.		
	(6) Falta de Traba	(1) Grieta.		
	(7) Tráfico excesivo	(1) Grieta.		
	(8) Sismo	(1) Colapso, (2) grieta, (3) perdida de material.

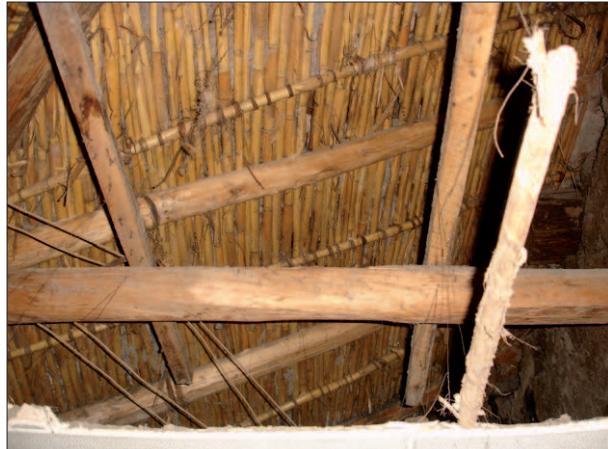
FOTOGRAFIA: DSC00116  
FUENTE: Grupo de Tesis.

Elemento: TALLER 2: CIELO RASO						Clave Catast.	01-02-033-024
Elemento	Materiales del Elemento			Estado	Valor	Daño (possible causa)	ANEXOS FOTOGRÁFICOS (ELEMENTO)
	Alma	Recubrimiento	Acabado				
	21	34	27	EM	MV	F,D

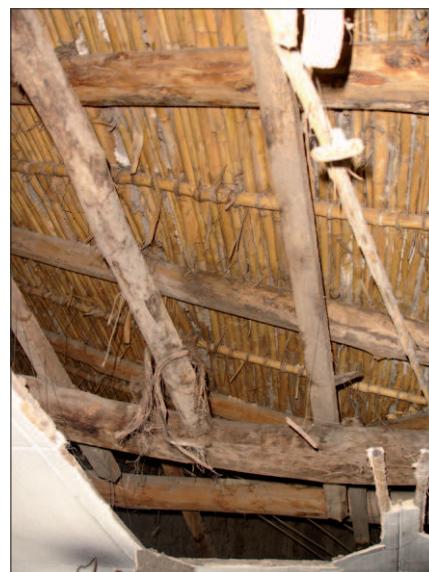
FOTOGRAFIA: DSC00109

Diseño	(1) Reparación	(1) Destrucción o Nuevos materiales, (2) perdida de material, (3) alteración superficial.	X	DSC00109
	(2) Renovación	(1) Errores constructivos en estructura, (2) inestabilidad estructural, (3) grietas, (4) mala elección de materiales.		
	(3) Construcción	(1) Incorrecta aplicación del material, (2) técnica o sistema de construcción deficiente.

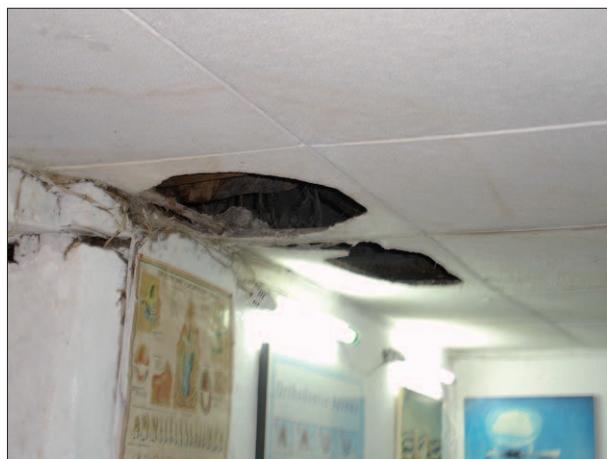
FOTOGRAFIA: DSC00125

Elemento: TALLER 1: CIELO RASO						Clave Catast.	01-02-033-024
Elemento	Materiales del Elemento			Estado	Valor	Daño (possible causa)	ANEXOS FOTOGRÁFICOS (ELEMENTO)
	Alma	Recubrimiento	Acabado				
	21	34	27	ER	MV	F

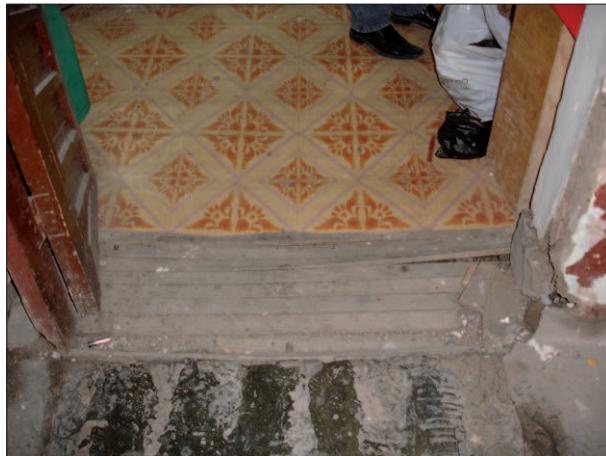
FOTOGRAFIA: DSC00128

Elemento: TALLER 1: PISO						Clave Catast.	01-02-033-024				
Elemento	Materiales del Elemento			Estado	Valor	Daño (possible causa)	ANEXOS FOTOGRÁFICOS (ELEMENTO)				
	Alma	Recubrimiento	Acabado								
	15	37	5		ER	SV	M,D

Mecánicas	(1) Excesiva carga	(1) Deformación, (2) grieta, (3) fisuras, (4) desprendimiento grueso.	X	DSC00128
	(2) Asentamiento diferencial	(1) Desplome, (2) deformación, (3) grieta.		
	(3) Viento	(1) Desplome, (2) erosión, (3) perforación.		
	(4) Desgaste por uso	(1) Grieta, (2) abrasión, (3) pulido.		
	(5) Impacto	(1) Despostillamiento, (2) grieta, (3) corte.		
	(6) Falta de Traba	(1) Grieta.		
	(7) Tráfico excesivo	(1) Grieta.		
	(8) Sismo	(1) Colapso, (2) grieta, (3) perdida de material.

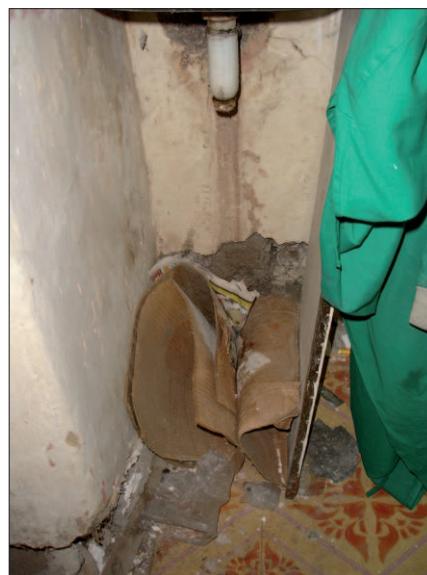
FOTOGRAFIA: DSC00126

Diseño	(1) Reparación	(1) Destrucción o Nuevos materiales, (2) perdida de material, (3) alteración superficial.	X	DSC00126
	(2) Renovación	(1) Errores constructivos en estructura, (2) inestabilidad estructural, (3) grietas, (4) mala elección de materiales.		
	(3) Construcción	(1) Incorrecta aplicación del material, (2) técnica o sistema de construcción deficiente.

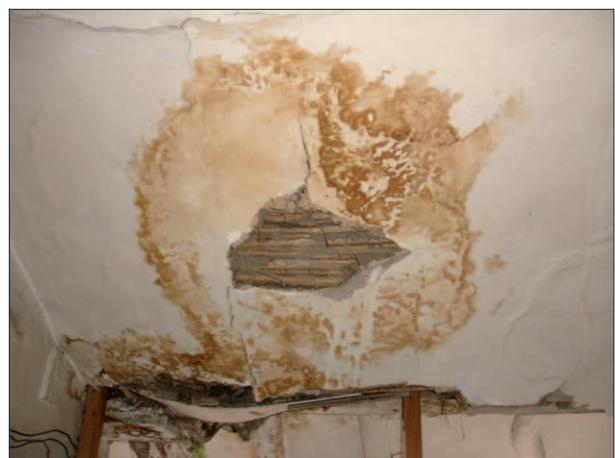
FOTOGRAFIA: DSC00117  
FUENTE: Grupo de Tesis.

Elemento: VESTIBULO: CIELO RASO						Clave Catast.	01-02-033-024
Elemento	Materiales del Elemento			Estado	Valor	Daño (possible causa)	ANEXOS FOTOGRAFICOS (ELEMENTO)
	Alma	Recubrimiento	Acabado				
	21	10	27		AV	F

Físicas	(1) Humedad	(1) Pandeo, (2) erosión, (3) grietas, (4) atomización o reducción a polvo, (5) desprendimiento en forma de arena, (6) abombamiento, (7) perdida de adherencia, (8) descamación, (9) separación en forma de ampolla, (10) decoloración, (11) manchas, (12) suciedad, (13) pudrición, (14) ablandamiento, (15) desprendimiento.	X	DSC00123
	(2) Sales	(1) Grietas, (2) atomización o reducción a polvo, (3) desmenuzamiento, (4) incrustación, (5) perdida en pedazos o capas finas, (6) desprendimiento grueso, (7) laminación, (8) exfoliación, (9) eflorescencia, (10) separación en forma de ampolla, (11) la patina.		DSC00117
	(3) Expansión diferencial	(1) Grieta

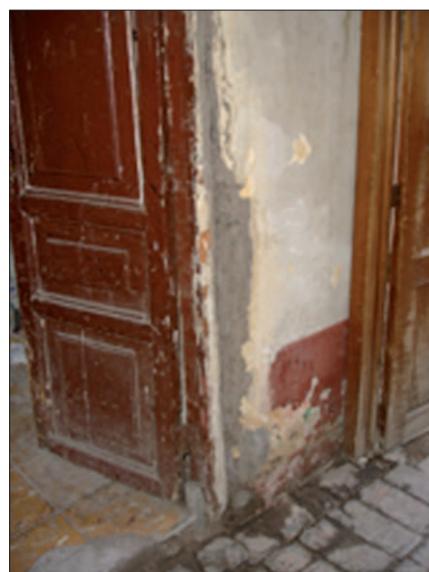
FOTOGRAFIA: DSC00118  
FUENTE: Grupo de Tesis.

Elemento: VESTIBULO: MUROS						Clave Catast.	01-02-033-024
Elemento	Materiales del Elemento			Estado	Valor	Daño (possible causa)	ANEXOS FOTOGRAFICOS (ELEMENTO)
	Alma	Recubrimiento	Acabado				
	1	38	27	ER	AV	F,D

Diseño	(1) Reparación	(1) Destrucción o Nuevos materiales, (2) perdida de material, (3) <b>alteración superficial</b> .	X	DSC00118
	(2) Renovación	(1) Errores constructivos en estructura, (2) inestabilidad estructural, (3) grietas, (4) mala elección de materiales.		
	(3) Construcción	(1) Incorrecta aplicación del material, (2) técnica o sistema de construcción deficiente.

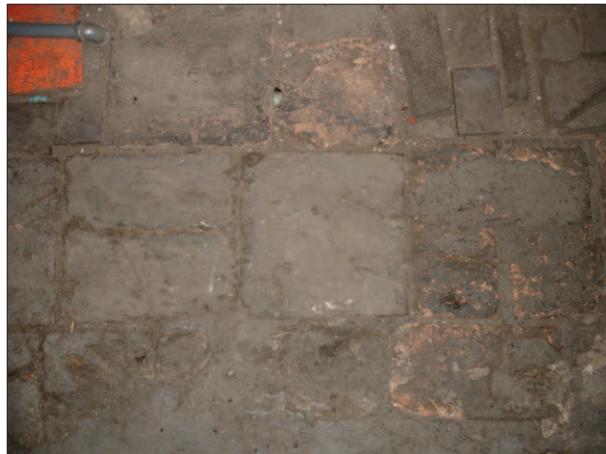
FOTOGRAFIA: DSC00140

Elemento: VESTIBULO: PISO						Clave Catast.	01-02-033-024	
Elemento	Materiales del Elemento			Estado	Valor	Daño (possible causa)	ANEXOS FOTOGRAFICOS (ELEMENTO)	
	Alma	Recubrimiento	Acabado					
31	17	SD	ER	AV	Q,D

Químicas	(1) Corrosión	(1) Transformación, (2) grieta, (3) perdida de adherencia, (4) manchas.		
	(2) Luz ultravioleta	(1) Decoloración.		
	(3) Fuego	(1) Destrucción, (2) grieta, (3) desprendimiento grueso, (4) manchas oscuras.		
	(4) Polución	(1) Suciedad.		
	(5) Reacciones por: Agua, gases, ácido	(1) Grieta, (2) transformación, (3) manchas.		
	(6) Grafitis	(1) Manchas.		
	(7) Hollín	(1) Suciedad.	X	DSC00140

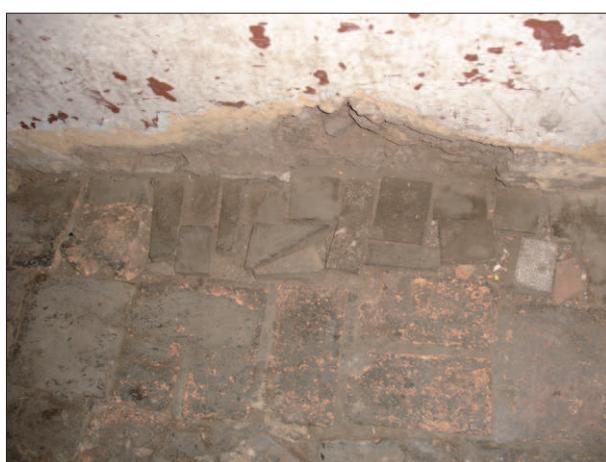
FOTOGRAFIA: DSC00130

Diseño	(1) Reparación	(1) Destrucción o Nuevos materiales, (2) perdida de material, (3) alteración superficial.	X	DSC00130
	(2) Renovación	(1) Errores constructivos en estructura, (2) inestabilidad estructural, (3) grietas, (4) mala elección de materiales.		
	(3) Construcción	(1) Incorrecta aplicación del material, (2) técnica o sistema de construcción deficiente.

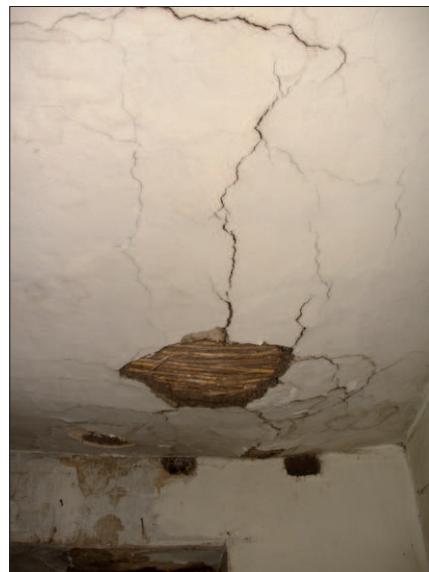
FOTOGRAFIA: DSC00132

Elemento: BODEGA: CIELO RASO						Clave Catast.	01-02-033-024
Elemento	Materiales del Elemento			Estado	Valor	Daño (possible causa)	ANEXOS FOTOGRAFICOS (ELEMENTO)
	Alma	Recubrimiento	Acabado				
	21	10	27		EM	AV	M,F

Mecánicas	(1) Excesiva carga	(1) Deformación, (2) grieta, (3) fisuras, (4) desprendimiento grueso.	X	DSC00132
	(2) Asentamiento diferencial	(1) Desplome, (2) deformación, (3) grieta.		
	(3) Viento	(1) Desplome, (2) erosión, (3) perforación.		
	(4) Desgaste por uso	(1) Grieta, (2) abrasión, (3) pulido.		
	(5) Impacto	(1) Despostillamiento, (2) grieta, (3) corte.		
	(6) Falta de Traba	(1) Grieta.		
	(7) Tráfico excesivo	(1) Grieta.		
	(8) Sismo	(1) Colapso, (2) grieta, (3) perdida de material.

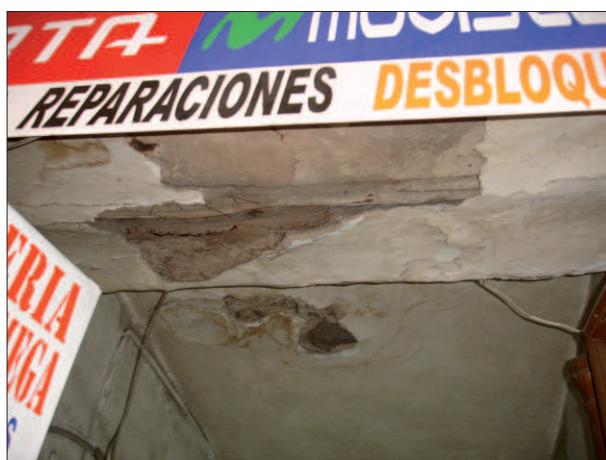
FOTOGRAFIA: DSC00144  
FUENTE: Grupo de Tesis.

Elemento: ALEROS DE LA FACHADA						Clave Catast.	01-02-033-024
Elemento	Materiales del Elemento			Estado	Valor	Daño (possible causa)	ANEXOS FOTOGRAFICOS (ELEMENTO)
	Alma	Recubrimiento	Acabado				
	21	10	27	ER	AV	F,D

Diseño	(1) Reparación	(1) Destrucción o Nuevos materiales, (2) perdida de material, (3) alteración superficial.	X	DSC00144
	(2) Renovación	(1) Errores constructivos en estructura, (2) inestabilidad estructural, (3) grietas, (4) mala elección de materiales.		
	(3) Construcción	(1) Incorrecta aplicación del material, (2) técnica o sistema de construcción deficiente.
