PLAN DE INTERVENCIÓN PARA LA CONSERVACIÓN DE LA ANTIGUA EMPRESA ELÉCTRICA

Tesis de Arquitectura

Julio/2011

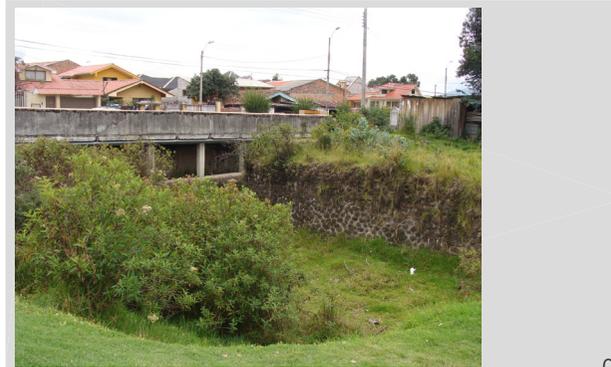
03

Represa. Fotografía: Autores de la Tesis.

servía para regular la recepción de las aguas que se alimentaba por medio del canal. De igual manera, en la actualidad se encuentra en estado de deterioro, puesto que dejó de funcionar ya que el proyecto Paute reemplazó la generación de energía eléctrica del Yanuncay (fotografía 03).

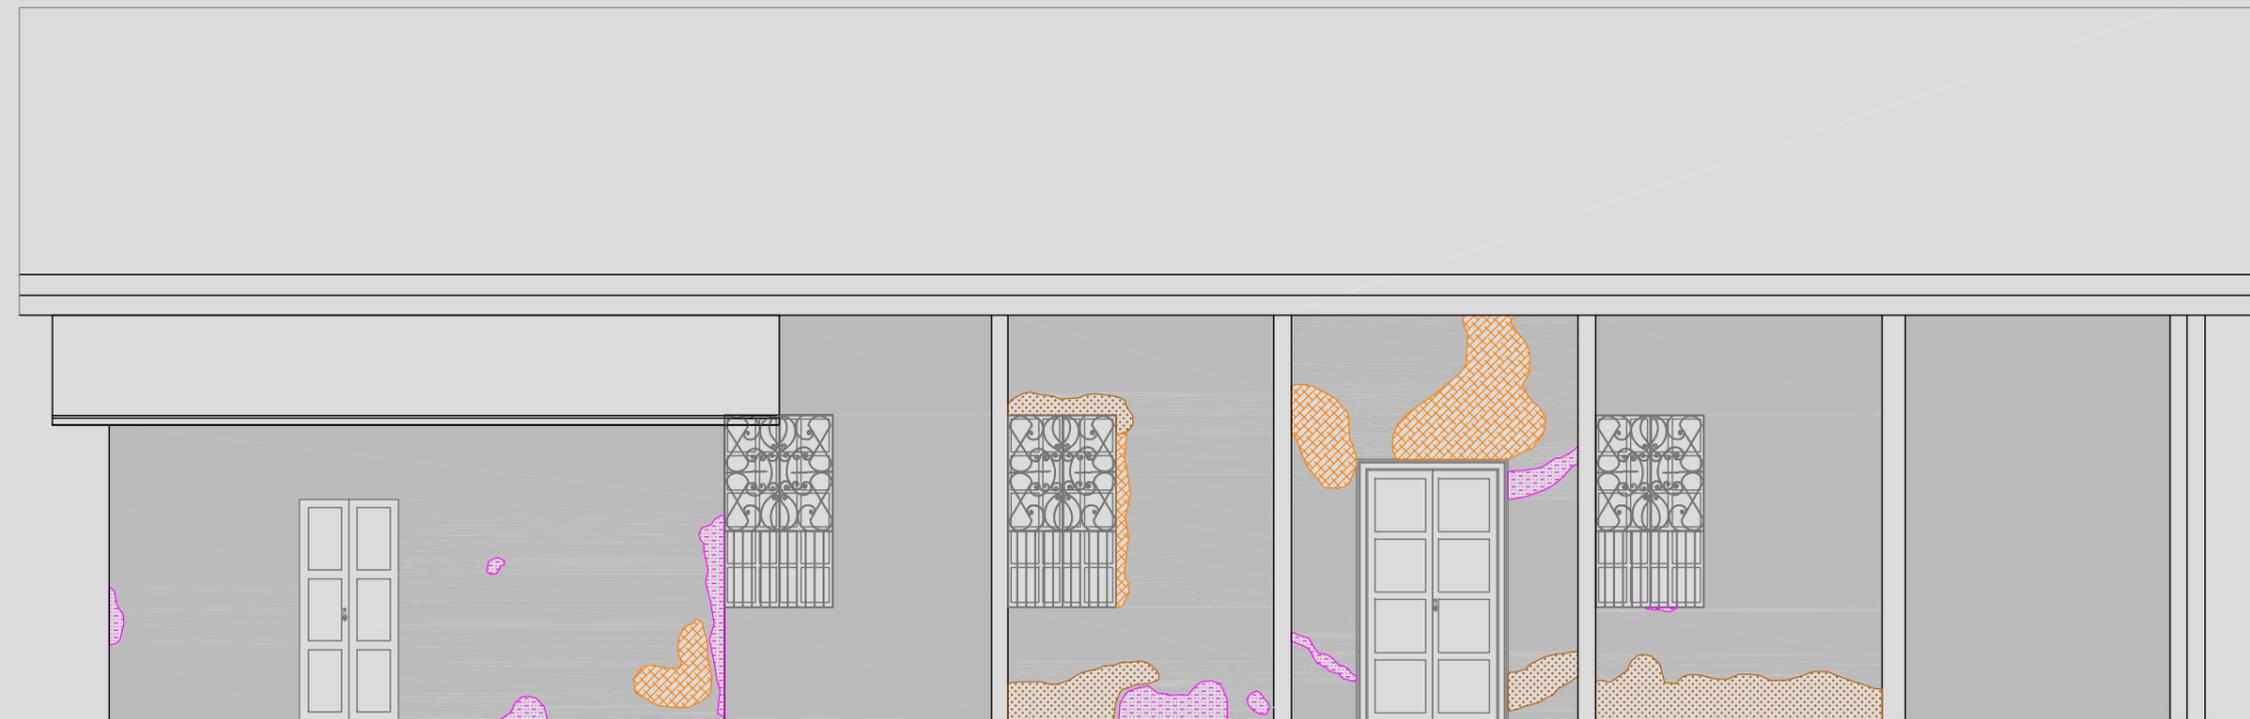
Elevación Norte (Bloque I)

Tipología de daños esc 1:75

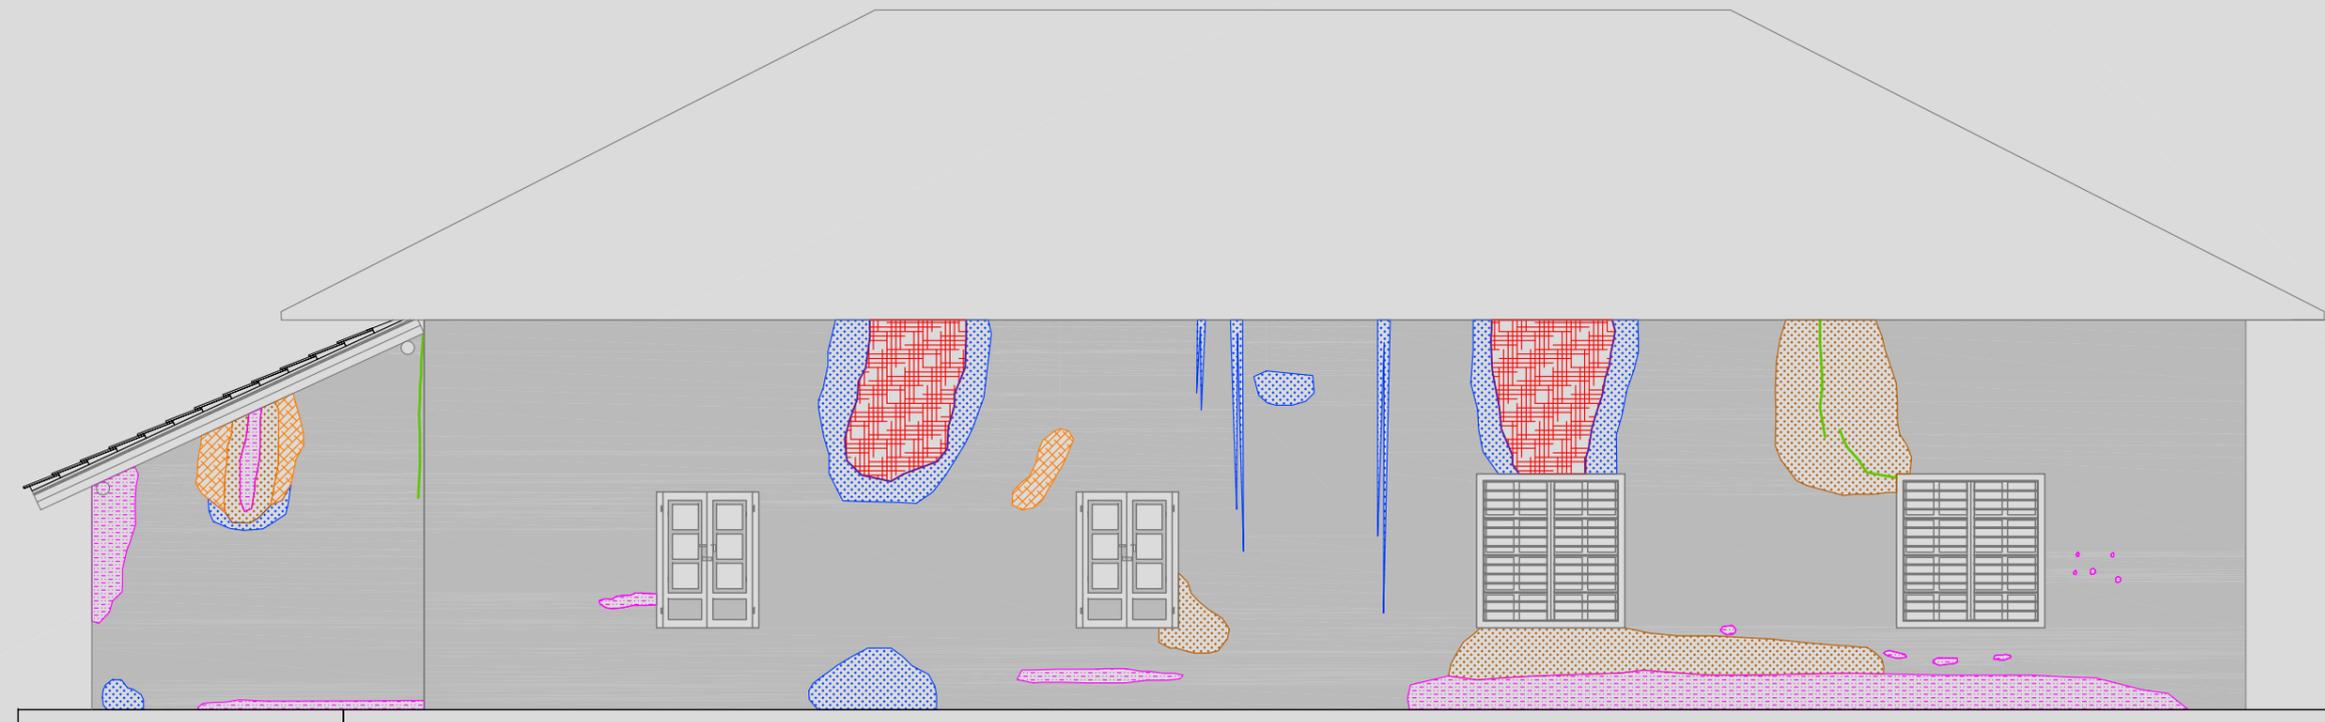
Elevación Norte (Bloque II)

Tipología de daños esc 1:75

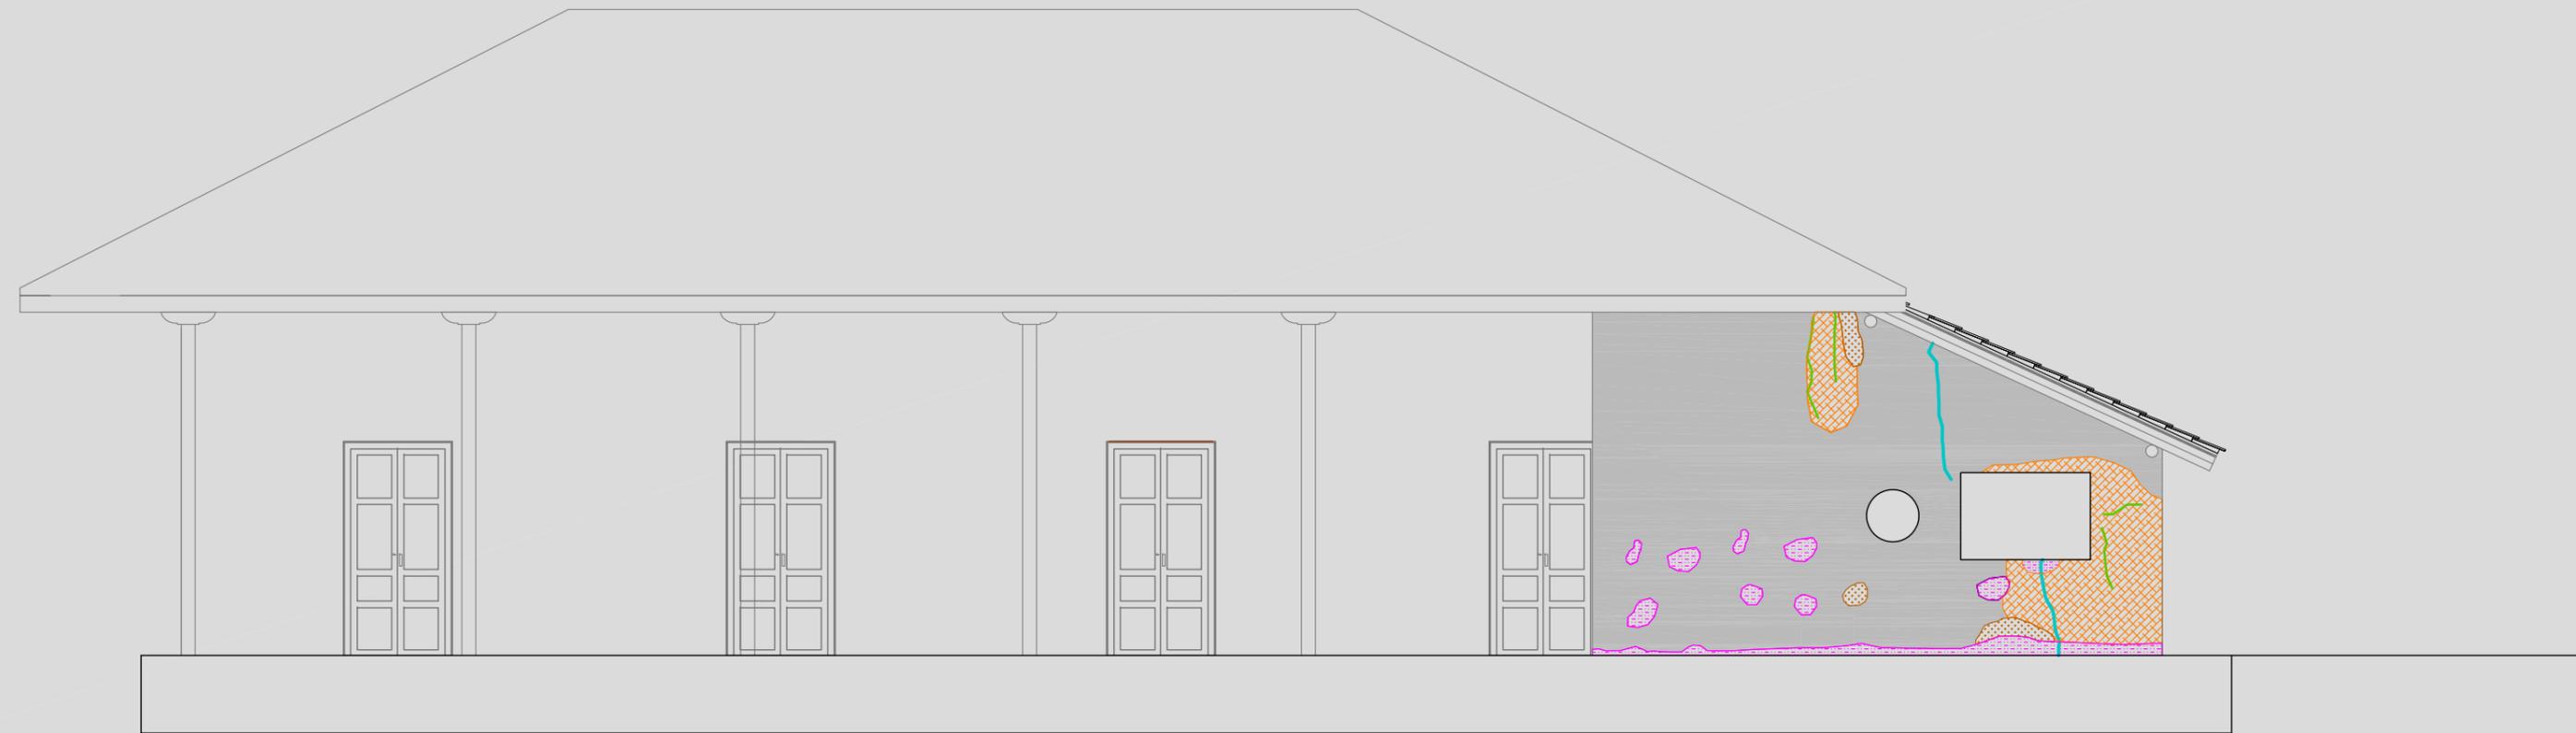
Elevación Sur (Bloque II)

Tipología de daños esc 1:75

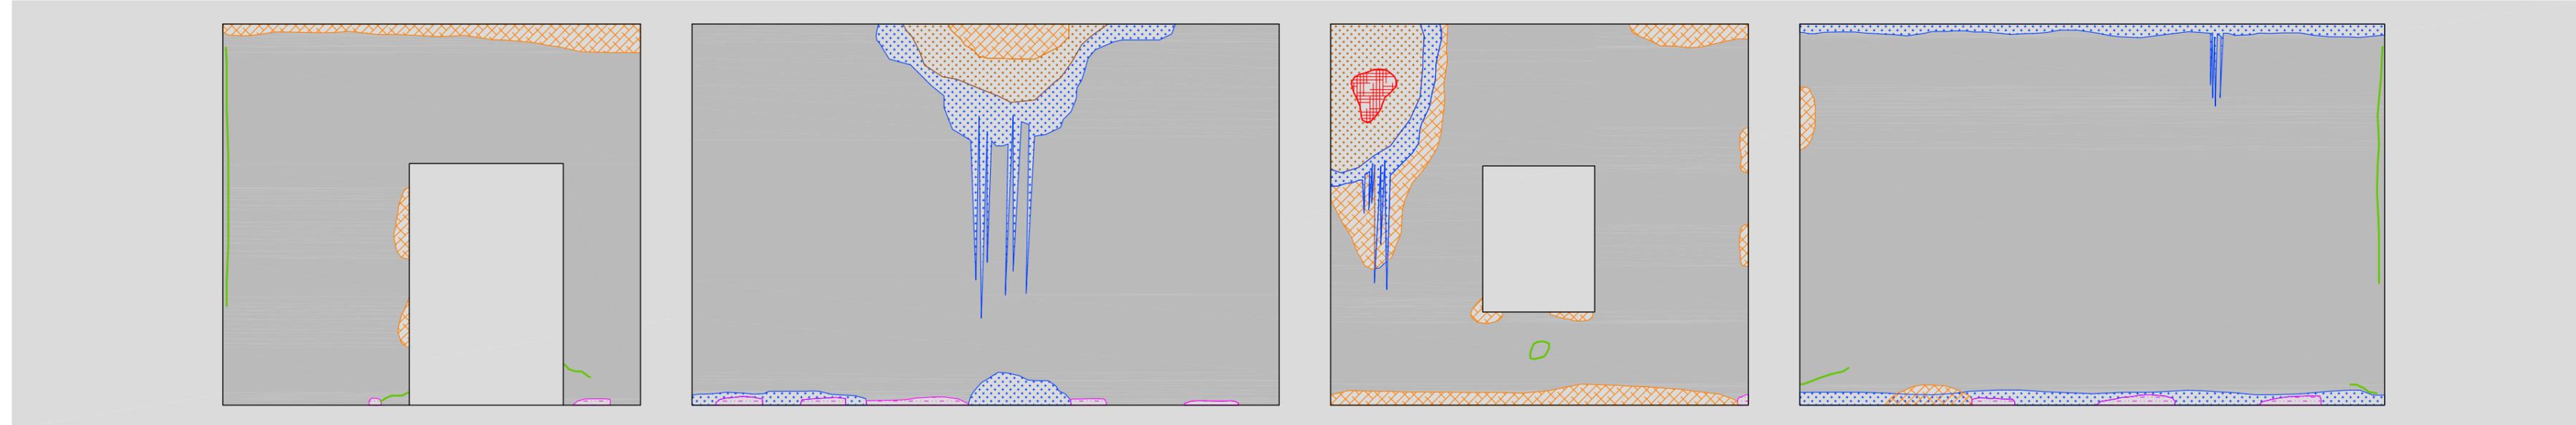
Ambiente II-CD-2-3 Paramento Sur Paramento Oeste Paramento Norte Paramento Este

Los muros portantes de adobe presentan varios niveles de humedad que han provocado diferentes tipos de daños observados en el levantamiento de daños realizado; tales como los paramentos oeste y sur del espacio II-CD-2-3, el paramento sur del espacio II-AB-2-3, entre otros. Se realizará la liberación de todo el material suelto por efectos de erosión o pérdida de sección hasta encontrar una superficie estable. Para consolidar el muro, se ejecutarán calces conformados por barro y paja en capas no mayores a 5 cm las cuales se dejarán secar durante 24 horas cada una hasta conformar la sección del muro. Finalmente se realizará el revoque y empañete con los mismos materiales hasta llegar al mismo plano del paramento. El barro que se utilice y que será preparado en obra, deberá ser saturado con agua por lo menos 15 días batiendo periódicamente hasta obtener las condiciones necesarias de trabajabilidad.

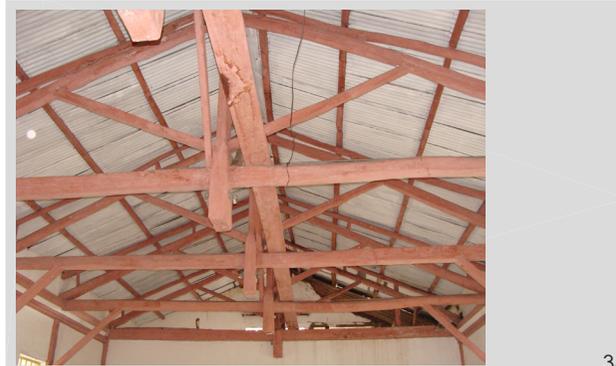
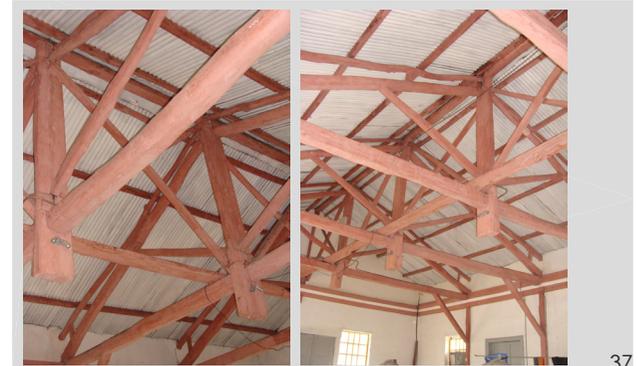
Estructura - Bloque I. Fotografía: Autores de la Tesis. 36

Estructura - Bloque I. Fotografía: Autores de la Tesis. 37

por medio de soleras de apoyo, estabilizados mediante riostras. Esta presenta características que ameritan su conservación ya que en ese entonces se construyó una estructura de pórticos amarrados entre sí capaz de salvar grandes luces, donde se destacan los sistemas de uniones en empalmes y ensambles entre las piezas de madera que la conforman y que hasta la fecha se encuentra en buen estado. Se deberá realizar una intervención apropiada para su conservación íntegra.

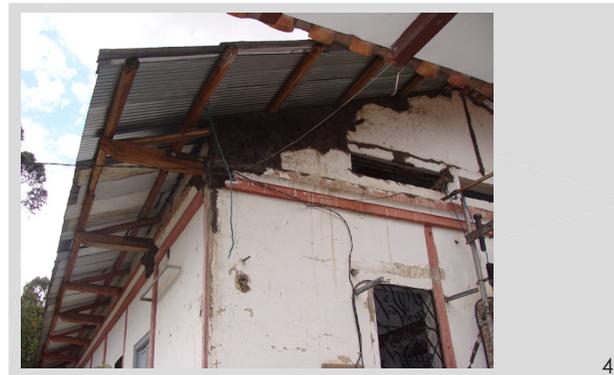
Paramento Oeste, exterior. Fotografía: Autores de la Tesis. 40

El paramento Oeste se encuentra en mal estado debido al fracaso de la cubierta que ha provocado la presencia de humedad y el deslizamiento de los materiales que componen a este paramento (fotografía 41). En su exterior, se ha realizado una intervención a dicho paramento mediante la sustitución de empañete y revoque de sus materiales originales por cemento (fotografía 40). Se recomienda una intervención que asegure estabilizar dicho paramento.

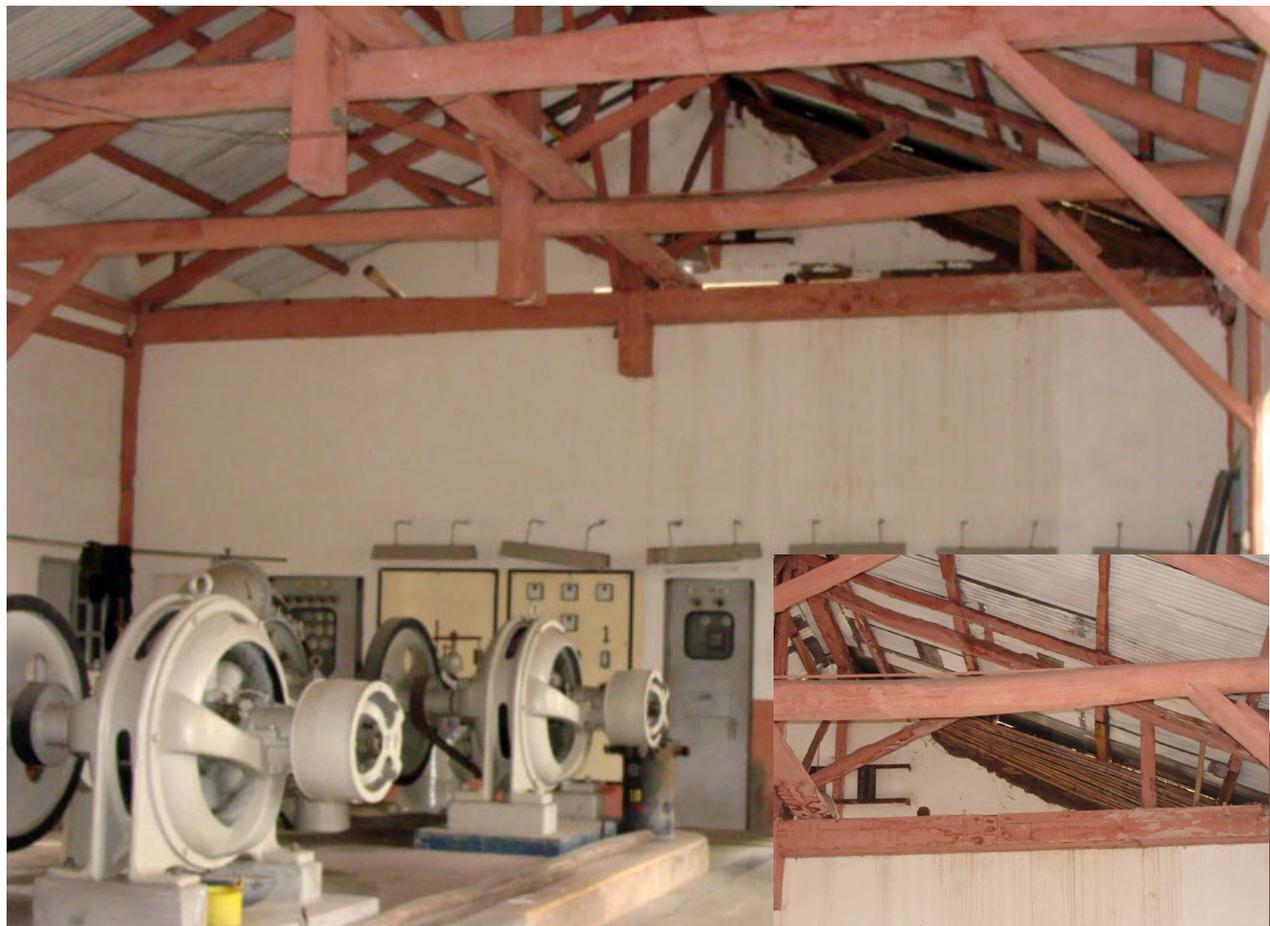
El paramento Oeste, interior. Fotografía: Autores de la Tesis 41

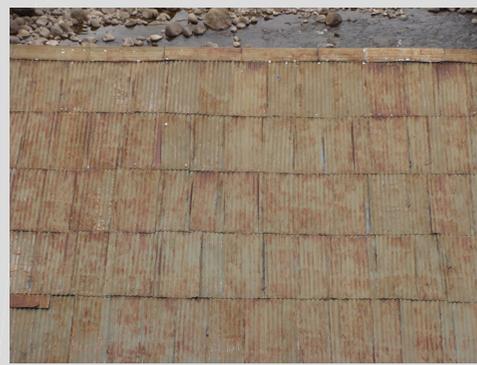
Cubierta - Bloque I. Fotografía: Autores de la Tesis.

el sistema de trabas o la fatiga del material. El estado de conservación de su estructura es bueno, donde se debe realizar algún tipo de mantenimiento para evitar que la polilla se apodere de la misma. Tomando en cuenta el buen estado de los muros se recomienda ser restaurados a nivel de empañete y acabado final, ya que presentan daños de desprendimientos, abombamientos, fisuras, humedades y trizaduras debido a la falta de mantenimiento en unos casos y a la presencia de humedades por filtraciones, como respuesta al abandono de la edificación al que ha sido sometida.

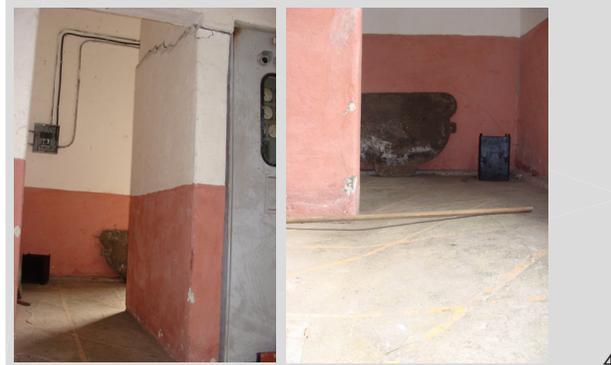
Hundimineto en piso - Bloque I. Fotografía: Autores de la Tesis.

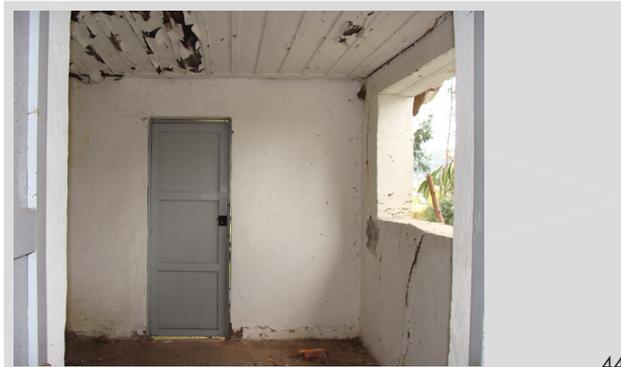
44 Ambiente II-DE-1-2, exterior. Fotografía: Autores de la Tesis.

Se eliminará el ambiente II-DE-1-2; debido a que también fue una ampliación posterior que no presenta confort por sus dimensiones reducidas, además se encuentra muy cerca de la orilla del río por lo que el espacio está en continuo peligro y se encuentra a punto de colapsar tanto su cubierta como sus paramentos.

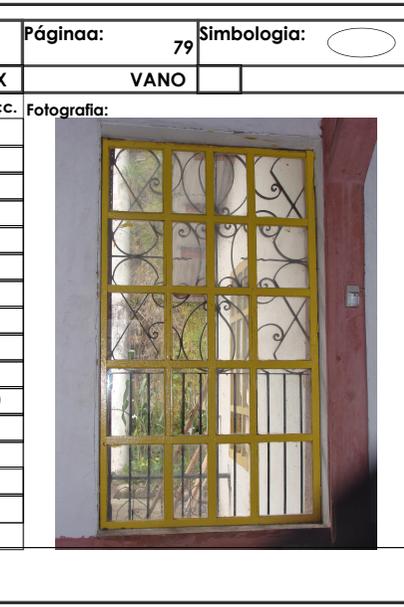
ELEMENTO:		Tipo: VT-ST-1X20		Codigo: IV3			Página: 79	Simbologia: <input type="checkbox"/>	
COMPONENTES		PUERTA		VENTANA			VANO		
		estruct.	tablero	acabad	jamba	moldura	protecc.		
Materiales		9	12	11a	9		13		
Estado de Conservacion	Bueno	X	X	X					
	Regular								
	Malo								
Nivel de Intervencion	Conservar	X	X	X					
	Restaurar								
	Sustituir								
Daños		12		12	12				
Causas									
Daños		Unidad %							
		Cantidad m2.		0,00	0,00	0,00	0,00	0,00	
Paramento/Division		Oeste							
Dimensiones	altura	2,04		Características					
	ancho	1,15		# de hojas			1		
	antepecho	1,05		# de divisiones			20		
	area	2,35	m2						
Observaciones		Existe un deterioro en su totalidad.

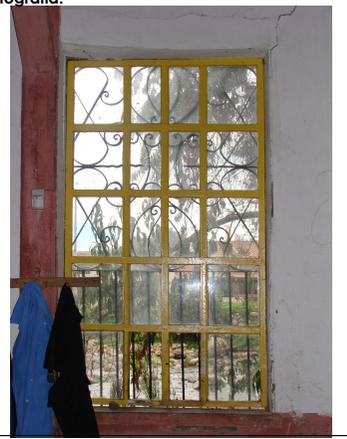
ELEMENTO:		Tipo: VT-ST-1X20		Codigo: IV12			Página:	Simbologia: ○	
		PUERTA		VENTANA X					
COMPONENTES		estruct.	tablero	acabad	jamba	moldura	protecc.	VANO	
Materiales		9	12	11a	9		13		
Estado de Conservacion	Bueno	X	X	X					
	Regular				X				
	Malo								
Nivel de Intervencion	Conservar	X	X	X					
	Restaurar				X				
	Sustituir								
Daños		12		12	12				
Causas		2-5		2-5	2-5				
Daños	Unidad %								
	Cantidad m2.	0,00	0,00	0,00	0,00	0,00	0,00		
Paramento/Division		Este							
Dimensiones	altura	2,04		Características					
	ancho	1,15		# de hojas			1		
	antepecho	1,05		# de divisiones			20		
	area	2,35	m2						
Observaciones		Existe un deterioro en su totalidad.

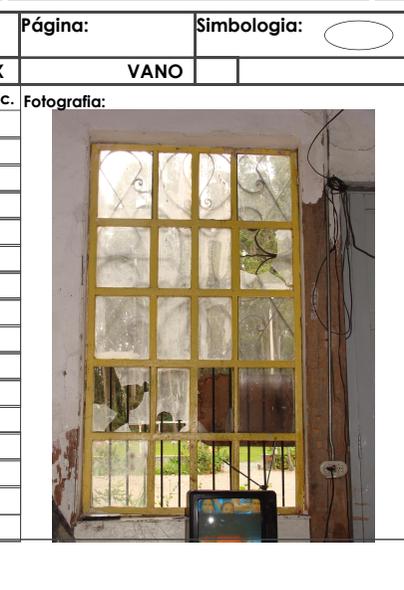
COMPONENTES		PUERTA		VENTANA			VANO	X	
		estruct.	tablero	acabad	jamba	moldura	protecc.		
Materiales		9	12	11a	9		13		
Estado de Conservacion	Bueno	X	X	X					
	Regular								
	Malo								
Nivel de Intervencion	Conservar	X	X	X					
	Restaurar								
	Sustituir								
Daños		12		12	12				
Causas		2-5		2-5	2-5				
Daños	Unidad %								
	Cantidad m2.	0,00	0,00	0,00	0,00	0,00	0,00		
Paramento/Division		Norte							
Dimensiones	altura	2,04		Características					
	ancho	1,15		# de hojas			1		
	antepecho	1,05		# de divisiones			20		
	area	2,35	m2						
Observaciones		Existe un deterioro en su totalidad.

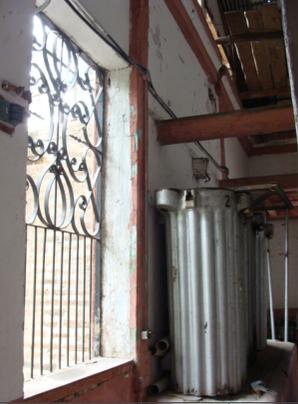
PARAMENTO ESTE		Tipo: 1		Página: 61			Simbología:		
COMPONENTES		muro	revoque	empañ.	pintura	zocalo	balaust.	Fotografía:	
Materiales		2	3	4	11c	11c

Estado de Conservacion	Bueno								
	Regular	x	x	x					
	Malo				x	x			
Nivel de Intervencion	Conservar								
	Restaurar	x	x	x					
	Sustituir				x	x			
Daños		2-7	2-7	2-7	5-7	2			
Causas		2-3	2-3	2-3	2-3-4	2-3			
Daños	Unidad %	0,1	0,29	0,29	16,31	4,54			
	Cantidad m2.	0,06	0,18	0,18	10,01	278,52	0,00		
Elementos	Divisiones								
	Puertas								
	Vanos								
	Ventanas	IV7	IV8						
Observaciones		Muro en la parte superior derecha posee un significativo desprendimiento. Existe un deterioro en su totalidad.					Dimensiones		altura 6,26 espesor 0,22 longitud 9,80 area 61,35 m2

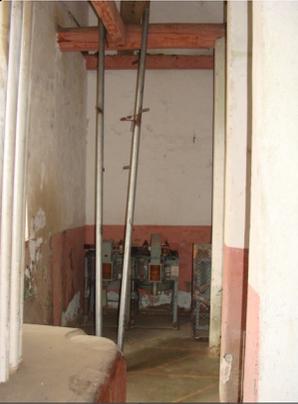
PARAMENTO SUR		Tipo: 1		Página: 61			Simbología:		
COMPONENTES		muro	revoque	empast.	pintura	zocalo	balaust.	Fotografía:	
Materiales		2	3	3	11c	11c

Estado de Conservacion	Bueno	x	x						
	Regular			x					
	Malo				x	x			
Nivel de Intervencion	Conservar	x	x						
	Restaurar			x					
	Sustituir				x	x			
Daños			2	2	1-2-5-7	2			
Causas			2-3	2-3	2-3	2-3			
Daños	Unidad %		1,32	1,42	37,88	38,82			
	Cantidad m2.	0,00	0,19	0,20	5,44	557,52	0,00		
Elementos	Divisiones								
	Puertas								
	Vanos								
	Ventanas								
Observaciones		Existe un deterioro en su totalidad.					Dimensiones		altura 5,28 espesor 0,22 longitud 2,72 area 14,36 m2

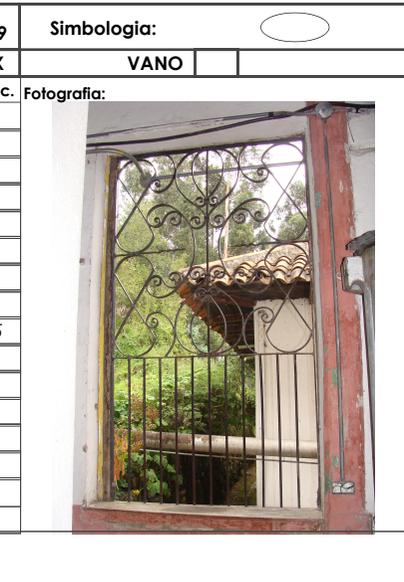
ELEMENTO:		PUERTA		VENTANA		X	
COMPONENTES		estruct.	tablero	acabad	jamba	moldura	protecc.
Materiales		9			9		13
Estado de Conservacion	Bueno	X					
	Regular						X
	Malo				X		
Nivel de Intervencion	Conservar						
	Restaurar						X
	Sustituir	X					
Daños		4			4		3
Causas		2-3-5			2-3-5		2-3-5
Daños	Unidad %	100			100		20
	Cantidad m2.	2,40	0,00	0,00	2,40	0,00	0,48
Paramento/Division		Este					
Dimensiones	altura	2,00		Características			
	ancho	1,20		# de hojas			
	antepecho	0,74		# de divisiones			
	area	2,40	m2				
Observaciones		Existe deterioro en su totalidad.

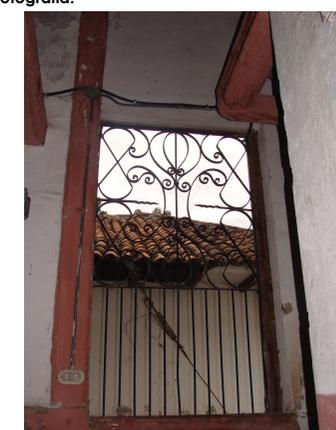
Tipo: VT-ST-1X20		Codigo: IV8		Página: 79		Simbología:

ELEMENTO:		PUERTA		VENTANA		X	
COMPONENTES		estruct.	tablero	acabad	jamba	moldura	protecc.
Materiales		9			9		13
Estado de Conservacion	Bueno	X					
	Regular						X
	Malo				X		
Nivel de Intervencion	Conservar						
	Restaurar						X
	Sustituir	X			X		
Daños		4			4		4
Causas		2-3-5			2-3-5		2-3-5
Daños	Unidad %	100			100		20
	Cantidad m2.	2,33	0,00	0,00	2,33	0,00	0,47
Paramento/Division		Este					
Dimensiones	altura	2,04		Características			
	ancho	1,14		# de hojas			
	antepecho	1,27		# de divisiones			
	area	2,33	m2				
Observaciones		Existe deterioro en su totalidad.

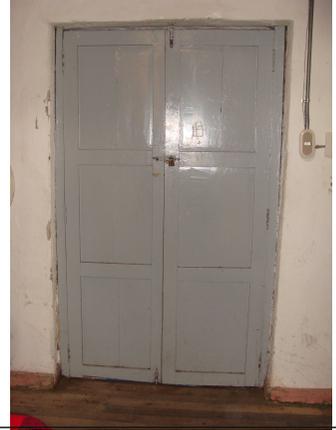
ELEMENTO:		Tipo: PT-SM-2X6		Codigo: IP5			Página: 79	Simbologia: <input type="checkbox"/>
COMPONENTES		PUERTA		VENTANA			VANO	
		estruct.	tablero	acabad	jamba	moldura	protecc.	Fotografía:
Materiales								
Estado de Conservación	Bueno

Regular							
	Malo							
Nivel de Intervención	Conservar							
	Restaurar							
	Sustituir							
Daños								
Causas								
Daños	Unidad %							
	Cantidad m2.							
Paramento/Division		Este						
Dimensiones	altura			Características				
	ancho			# de hojas				
	antepecho			# de divisiones				
	area		m2					
	Observaciones		Se encuentra registrada en la ficha N° 04 Se elimina la puerta.

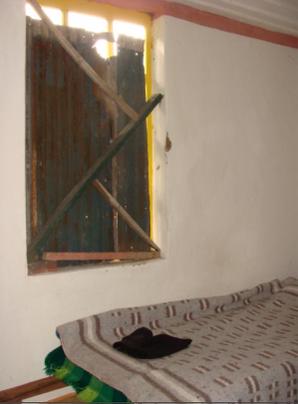
PARAMENTO ESTE		Tipo:	1		Página:	61		Simbología:			
COMPONENTES		muro	revoque	empañ.	pintura	zocalo	balaust.	Fotografía:			
Materiales		2	3	4	11c

Estado de Conservación	Bueno	X	X								
	Regular			X	X						
	Malo										
Nivel de Intervención	Conservar	X	X								
	Restaurar			X							
	Sustituir				X						
Daños				2	1-2-11						
Causas				2-3	2-3-8						
Daños	Unidad %			0,63	3,53						
	Cantidad m2.	0,00	0,00	0,07	0,42	0,00	0,00				
Elementos	Divisiones										
	Puertas										
	Vanos	IV6									
	Ventanas										
Observaciones	Existe un deterioro en su totalidad.							Dimensiones		altura 2,78 espesor 0,22 longitud 4,26 area 11,84 m2

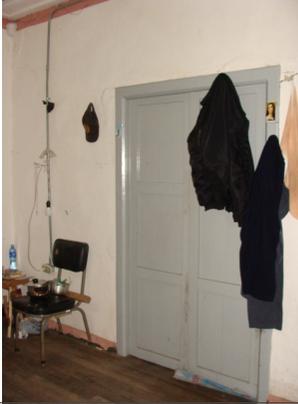
PARAMENTO OESTE		Tipo:	1		Página:	61		Simbología:			
COMPONENTES		muro	revoque	empañ.	pintura	zocalo	balaust.	Fotografía:			
Materiales		2	3	4	11c

Estado de Conservación	Bueno	X	X								
	Regular			X							
	Malo				X						
Nivel de Intervención	Conservar										
	Restaurar										
	Sustituir										
Daños				1	1-7-11						
Causas				4	3-4						
Daños	Unidad %			0,89	1,06						
	Cantidad m2.	0,00	0,00	0,10	0,12	0,00	0,00				
Elementos	Divisiones										
	Puertas	IP5									
	Vanos										
	Ventanas										
Observaciones	Se elimina el paramento.							Dimensiones		altura 2,78 espesor 0,22 longitud 4,23 area 11,76 m2

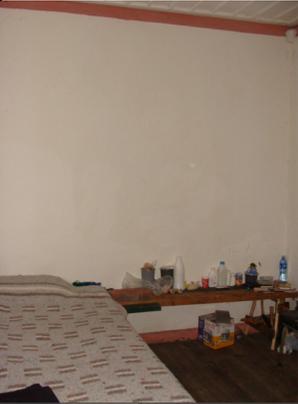
PARAMENTO SUR		Tipo:	1		Página:	61		Simbología:			
COMPONENTES		muro	revoque	empast.	pintura	zocalo	balaust.	Fotografía:			
Materiales		2	3	4	11c

Estado de Conservación	Bueno	X	X								
	Regular			X							
	Malo				X						
Nivel de Intervención	Conservar	X	X								
	Restaurar			X							
	Sustituir				X						
Daños				2	2-7-11						
Causas				2-3	2-3-4						
Daños	Unidad %			0,22	2,49						
	Cantidad m2.	0,00	0,00	0,02	0,19	0,00	0,00				
Elementos	Divisiones										
	Puertas										
	Vanos										
	Ventanas										
Observaciones	Existe un deterioro en su totalidad.							Dimensiones		altura 2,78 espesor 0,22 longitud 2,72 area 7,56 m2

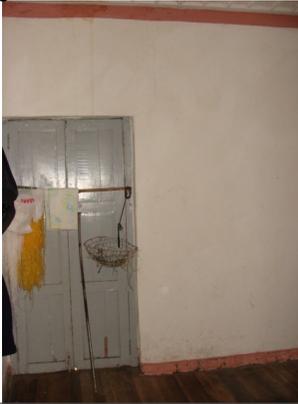
PARAMENTO NORTE		Tipo:	1		Página:	61		Simbología:			
COMPONENTES		muro	revoque	empast.	pintura	zocalo	balaust.	Fotografía:			
Materiales		2	3	4	11c

Estado de Conservación	Bueno	X	X								
	Regular			X							
	Malo				X						
Nivel de Intervención	Conservar	X	X								
	Restaurar			X							
	Sustituir				X						
Daños				11	11						
Causas				1	1						
Daños	Unidad %										
	Cantidad m2.	0,00	0,00	0,00	0,00	0,00	0,00				
Elementos	Divisiones										
	Puertas	IP6									
	Vanos										
	Ventanas										
Observaciones	Existe un deterioro en su totalidad.							Dimensiones		altura 2,78 espesor 0,22 longitud 2,83 area 7,87 m2

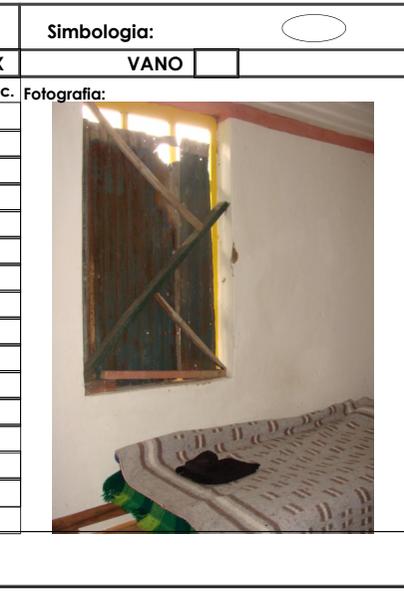
Tipo: VT-ST-1X12		Codigo: IV6		Página: 79		Simbología:	
ELEMENTO:		PUERTA		VENTANA		VANO	
COMPONENTES		estruct.	tablero	acabad	jamba	moldura	protecc.
Materiales		9	12	14	9		
Estado de Conservacion	Bueno						
	Regular	X		X	X		
	Malo		X				
Nivel de Intervencion	Conservar						
	Restaurar	X		X	X		
	Sustituir		X				
Daños		12	4	12	12		
Causas		2-3-5	2-3	2-3-5	2-3-5		
Daños	Unidad %	30	60	50	20		
	Cantidad m2.	0,51	1,02	0,85	0,34	0,00	0,00
Paramento/Division		Este					
Dimensiones	altura	1,72		Características			
	ancho	0,99		# de hojas	1		
	antepecho	0,98		# de divisiones	12		
	area	1,70	m2				
Observaciones		Existe deterioro en su totalidad.

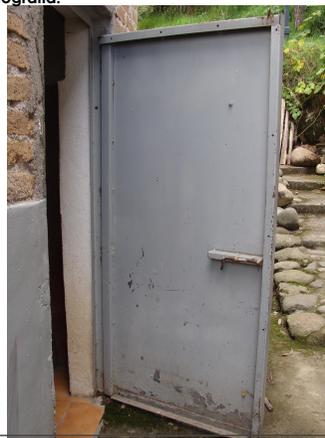
Tipo:		Codigo:		Página:		Simbologia:	
PT-SM-1X1		IP7		79			
ELEMENTO:		PUERTA		VENTANA		VANO	
COMPONENTES		estruct.	tablero	acabad	jamba	moldura	protecc.
Materiales		13	13		13		
Estado de Conservacion	Bueno				X		
	Regular	X	X				
	Malo						
Nivel de Intervencion	Conservar						
	Restaurar						
	Sustituir						
Daños		3	3		3		
Causas		2-3	2-3		2-3		
Daños	Unidad %						
	Cantidad m2.	0,00	0,00	0,00	0,00	0,00	0,00
Paramento/Division		Este					
Dimensiones	altura	1,70		Características			
	ancho	0,82		# de hojas		1	
	antepecho			# de divisiones		1	
	area	1,39	m2				
Observaciones		Se elimina la puerta.

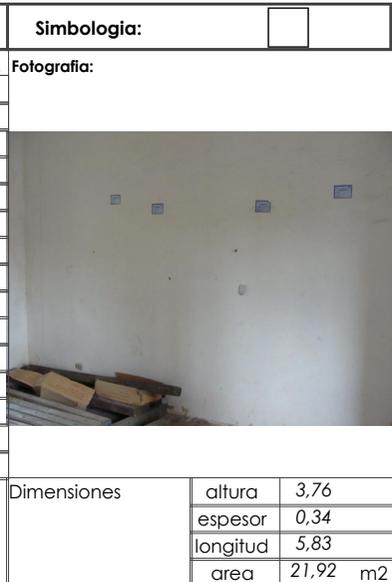
PARAMENTO ESTE		Tipo: 2		Página: 62			Simbología:	
COMPONENTES		muro	revoque	empañ.	pintura	zocalo	balaust.	Fotografía:
Materiales		1	3	4	11b			
Estado de Conservación	Bueno	X	X	X				
	Regular				X			
	Malo							
Nivel de Intervención	Conservar	X	X					
	Restaurar			X				
	Sustituir				X			
Daños				1-2-7	1-2-5-7			
Causas				2-3-4	2-3-4			
Daños	Unidad %			1,91	8,92			
	Cantidad m2.	0,00	0,00	0,42	1,96	0,00	0,00	
Elementos	Divisiones							
	Puertas							
	Vanos							
	Ventanas							
Observaciones	Existe un deterioro en su totalidad.						Dimensiones	altura 3,76 espesor 0,34 longitud 5,83 area 21,92 m2

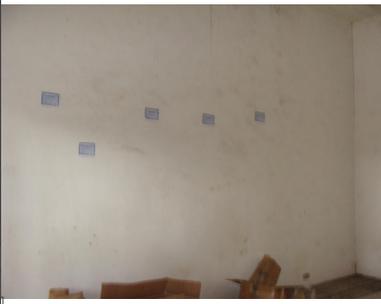
PARAMENTO OESTE		Tipo: 2		Página: 62			Simbología:	
COMPONENTES		muro	revoque	empañ.	pintura	zocalo	balaust.	Fotografía:
Materiales		1	3	4	11b			
Estado de Conservación	Bueno	X	X	X				
	Regular				X			
	Malo							
Nivel de Intervención	Conservar	X						
	Restaurar		X	X				
	Sustituir				X			
Daños			2	1-2-7	1-2-5-7			
Causas				2-3-4	2-3-4	2-3-4		
Daños	Unidad %		0,16	8,22	18,49			
	Cantidad m2.	0,00	0,04	1,81	4,07	0,00	0,00	
Elementos	Divisiones							
	Puertas							
	Vanos							
	Ventanas							
Observaciones	Existe un deterioro en su totalidad.						Dimensiones	altura 3,76 espesor 0,85 longitud 5,85 area 22,00 m2

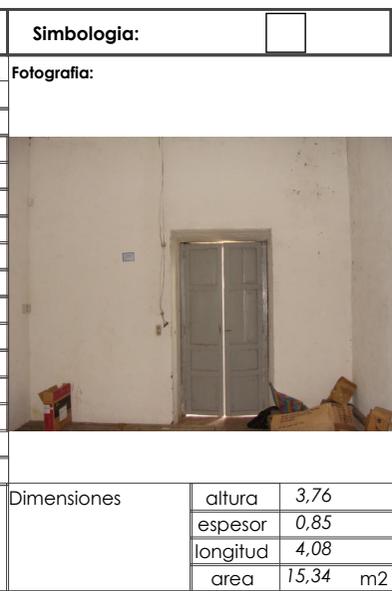
PARAMENTO SUR		Tipo: 2		Página: 62			Simbología:	
COMPONENTES		muro	revoque	empast.	pintura	zocalo	balaust.	Fotografía:
Materiales		1	3	4	11b			
Estado de Conservación	Bueno	X	X	X				
	Regular				X			
	Malo							
Nivel de Intervención	Conservar	X						
	Restaurar		X	X				
	Sustituir				X			
Daños			2	2-11	2-5-11			
Causas				2-3	2-3			
Daños	Unidad %		0,61	1,52	9,41			
	Cantidad m2.	0,00	0,09	0,23	1,44	0,00	0,00	
Elementos	Divisiones							
	Puertas	II P1						
	Vanos							
	Ventanas							
Observaciones	Existe un deterioro en su totalidad. Instalaciones eléctricas (canaletas) vistas.						Dimensiones	altura 3,76 espesor 0,85 longitud 4,08 area 15,34 m2

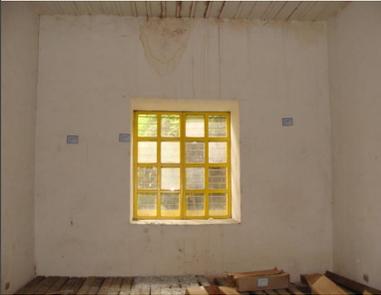
PARAMENTO NORTE		Tipo: 2		Página: 62			Simbología:	
COMPONENTES		muro	revoque	empast.	pintura	zocalo	balaust.	Fotografía:
Materiales		1	3	4	11b			
Estado de Conservación	Bueno	X	X					
	Regular			X	X			
	Malo							
Nivel de Intervención	Conservar	X						
	Restaurar		X	X				
	Sustituir				X			
Daños			2	1-2-7	1-2-5-7			
Causas				2-3-4	2-3-4	2-3-4		
Daños	Unidad %		0,26	19,16	32,55			
	Cantidad m2.	0,00	0,04	3,01	5,12	0,00	0,00	
Elementos	Divisiones							
	Puertas							
	Vanos	II V1						
	Ventanas							
Observaciones	Existe un deterioro en su totalidad.						Dimensiones	altura 3,76 espesor 0,85 longitud 4,18 area 15,72 m2

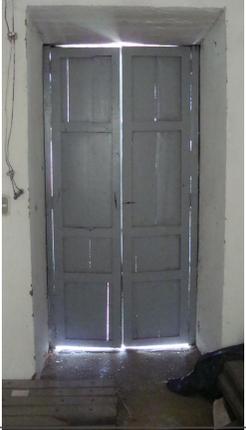
Tipo: PT-1M-2X8		Codigo: IIP1					Página: 80	Simbología: <input type="checkbox"/>
ELEMENTO:		PUERTA		VENTANA			VANO	
COMPONENTES		estruct.	tablero	acabad	jamba	moldura	protecc.	Fotografía:
Materiales		9	9	11b	9

Estado de Conservacion	Bueno	X	X		X			
	Regular			X				
	Malo							
Nivel de Intervencion	Conservar							
	Restaurar	X	X		X			
	Sustituir			X				
Daños		12	6-12	6-12	12			
Causas		2-5	2-5	2-5	2-5			
Daños	Unidad %	6	13	13	6			
	Cantidad m2.	0,17	0,37	0,37	0,17	0,00	0,00	
Paramento/Division		Sur						
Dimensiones	altura	2,38		Características				
	ancho	1,20		# de hojas	2			
	antepecho			# de divisiones	8			
	area	2,86	m2					
Observaciones		Existe un deterioro en su totalidad

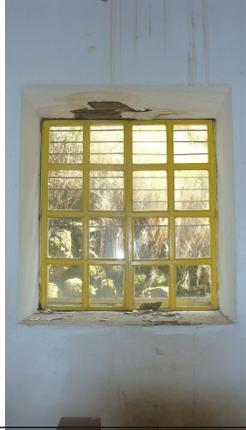
Tipo: VT-1M-2X16		Codigo: IIV1					Página: 80	Simbología: <input type="checkbox"/>
ELEMENTO:		PUERTA		VENTANA			VANO	
COMPONENTES		estruct.	tablero	acabad	jamba	moldura	protecc.	Fotografía:
Materiales		9	12	11b	9		13

Estado de Conservacion	Bueno	X	X		X		X	
	Regular			X				
	Malo							
Nivel de Intervencion	Conservar							
	Restaurar							
	Sustituir							
Daños		12		12	12			
Causas		2-5		2-5	2-5			
Daños	Unidad %	6		6	6			
	Cantidad m2.	0,14	0,00	0,14	0,14	0,00	0,00	
Paramento/Division		Norte						
Dimensiones	altura	1,63		Características				
	ancho	1,46		# de hojas	2			
	antepecho	0,89		# de divisiones	16			
	area	2,38	m2					
Observaciones		Se elimina la ventana por una puerta de similares características a las del código PT-1M-2x8

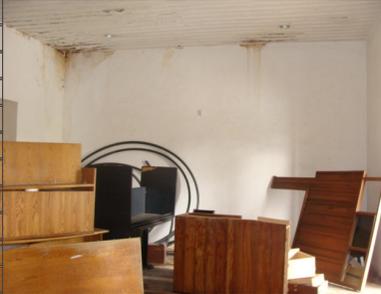
PARAMENTO ESTE		Tipo:	2		Página:	62		Simbología:							
COMPONENTES		muro	revoque	empañ.	pintura	zocalo	balaust.	Fotografía:							
Materiales		1	3	4	11b

Estado de Conservacion	Bueno	x													
	Regular		x	x											
	Malo				x										
Nivel de Intervencion	Conservar	x													
	Restaurar		x	x											
	Sustituir				x										
Daños			1-2	1-2-7	1-2-5										
Causas			3-4-8	203-4	2-3-4-8										
Daños	Unidad %		4	8	26,13										
	Cantidad m2.	0,00	0,87	1,74	5,68	0,00	0,00								
Elementos	Divisiones														
	Puertas														
	Vanos														
	Ventanas														
Observaciones		Existe un deterioro en su totalidad.					Dimensiones		altura	3,76					
									espesor	0,85					
									longitud	5,78					
									area	21,73	m2

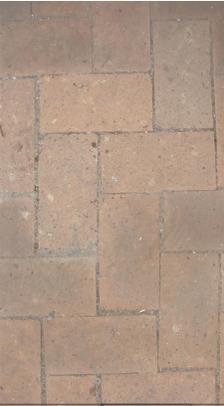
PISO		Tipo:		Codigo: IIP1-02		Página: 62		Simbologia:	
COMPONENTES		estruct.	piso	acabad	sobrep.	rastrera	division	Fotografia:	
Materiales		5-8	7

Estado de Conservacion	Bueno	x							
	Regular		x						
	Malo								
Nivel de Intervencion	Conservar								
	Restaurar		x						
	Sustituir	x							
Daños			7						
Causas			2-3						
Daños	Unidad %		30						
	Cantidad m2.	0,00	14,90	0,00	0,00	0,00			
Nivel de piso	pendiente		%						
	nivel	-0,84							
	nivel sup.								
	nivel inf.								
Observaciones		Existe un deterioro en su totalidad. Se sustituye la estructura del piso con por una capa de hormigón.						Dimensiones	
				ancho		5,78			
				longitud		8,59			
				area		49,65 m2

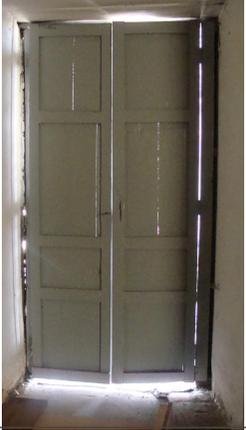
ELEMENTO:		Tipo: PT-1M-2X8		Codigo: IIP4			Página: 80	Simbologia:
		PUERTA		VENTANA			VANO	
COMPONENTES		estruct.	tablero	acabad	jamba	moldura	protecc.	Fotografía:
Materiales		9	9	11b	9

Estado de Conservacion	Bueno	X	X		X			
	Regular			X				
	Malo							
Nivel de Intervencion	Conservar							
	Restaurar	X	X		X			
	Sustituir			X				
Daños		12	6-12	6-12	12			
Causas		2-5	2-5	2-5	2-5			
Daños	Unidad %	6	10	10	6			
	Cantidad m2.	0,17	0,29	0,29	0,17	0,00	0,00	
Paramento/Division		Sur						
Dimensiones	altura	2,38		Características				
	ancho	1,20		# de hojas			2	
	antepecho			# de divisiones			8	
	area	2,86	m2					
Observaciones		Existe un deterioro en su totalidad.

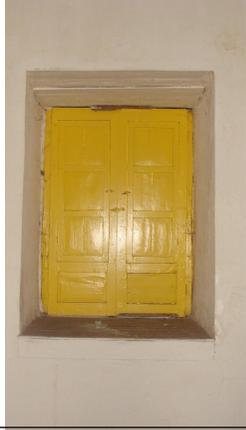
ELEMENTO:		Tipo: VT-1M-2X8		Codigo: IIV4			Página: 80	Simbologia:
		PUERTA		VENTANA			VANO	
COMPONENTES		estruct.	tablero	acabad	jamba	moldura	protecc.	Fotografía:
Materiales		9	9-12	11b	9

Estado de Conservacion	Bueno	X	X		X			
	Regular			X				
	Malo							
Nivel de Intervencion	Conservar							
	Restaurar	X	X		X			
	Sustituir			X				
Daños		12	6-12	6-12	12			
Causas		2-5	2-5	2-5	2-5			
Daños	Unidad %	6	9	9	6			
	Cantidad m2.	0,09	0,14	0,14	0,09	0,00	0,00	
Paramento/Division		Norte						
Dimensiones	altura	1,44		Características				
	ancho	1,08		# de hojas			2	
	antepecho	0,92		# de divisiones			8	
	area	1,56	m2					
Observaciones		Existe un deterioro en su totalidad.

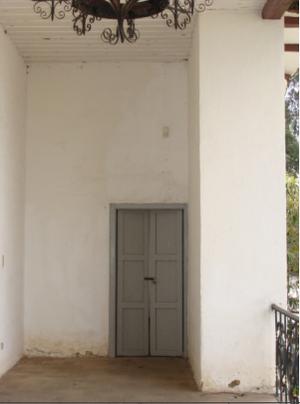
PARAMENTO ESTE		Tipo: 2		Página: 62				Simbología:	
COMPONENTES		muro	revoque	empañ.	pintura	zocalo	balaust.	Fotografía:	
Materiales		1	3	4	11b

Estado de Conservacion	Bueno	x	x						
	Regular			x	x				
	Malo								
Nivel de Intervencion	Conservar	x	x						
	Restaurar			x					
	Sustituir				x				
Daños				2	1-2-5-7				
Causas				3-4	2-3-4-8				
Daños	Unidad %								
	Cantidad m2.	0,00	0,00	0,00	0,00	0,00	0,00		
Elementos	Divisiones								
	Puertas	IIP5							
	Vanos								
	Ventanas								
Observaciones		Existe un deterioro en su totalidad.						Dimensiones altura 3,76 espesor 0,85 longitud 2,13 area 8,01 m2

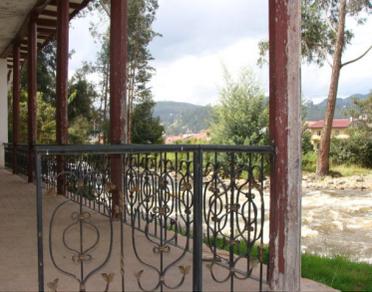
PARAMENTO SUR		Tipo: 5		Página: 62				Simbología:	
COMPONENTES		muro	revoque	empast.	pintura	zocalo	balaust.	Fotografía:	
Materiales							13

Estado de Conservacion	Bueno								
	Regular						x		
	Malo								
Nivel de Intervencion	Conservar								
	Restaurar						x		
	Sustituir								
Daños							3		
Causas							3		
Daños	Unidad %								
	Cantidad m2.								
Elementos	Divisiones								
	Puertas								
	Vanos								
	Ventanas								
Observaciones		Existe un deterioro en su totalidad.						Dimensiones altura espesor longitud area m2

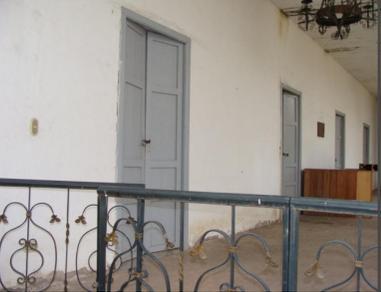
PARAMENTO NORTE		Tipo: 2		Página: 62				Simbología:	
COMPONENTES		muro	revoque	empast.	pintura	zocalo	balaust.	Fotografía:	
Materiales		1	3	4	11b

Estado de Conservacion	Bueno	x	x						
	Regular			x					
	Malo				x				
Nivel de Intervencion	Conservar	x	x						
	Restaurar			x					
	Sustituir				x				
Daños					2	1-2-5-7			
Causas					3-4	2-3-4-8			
Daños	Unidad %								
	Cantidad m2.	0,00	0,00	0,00	0,00	0,00	0,00		
Elementos	Divisiones								
	Puertas	IIP1	IIP2	IIP3	IIP4				
	Vanos								
	Ventanas								
Observaciones		Existe un deterioro en su totalidad.						Dimensiones altura 3,76 espesor 0,85 longitud 18,26 area 68,66 m2

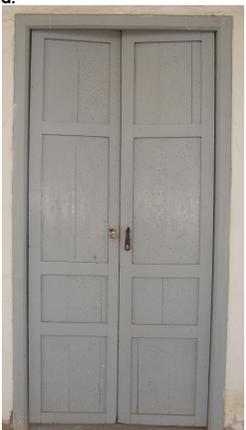
ELEMENTO:		Tipo: PT-1M-2X8		Codigo: IIP1		Página: 80		Simbología:	
COMPONENTES		PUERTA		X		VENTANA		VANO	
		estruct.	tablero	acabad	jamba	moldura	protecc.	Fotografía:	
Materiales

Estado de Conservación	Bueno								
	Regular								
	Malo								
Nivel de Intervención	Conservar								
	Restaurar								
	Sustituir								
Daños									
Causas									
Daños	Unidad %								
	Cantidad m2.								
Paramento/Division		Norte							
Dimensiones	altura			Características					
	ancho			# de hojas					
	antepecho			# de divisiones					
	area		m2						
Observaciones		Se encuentra registrada en la ficha N° 06

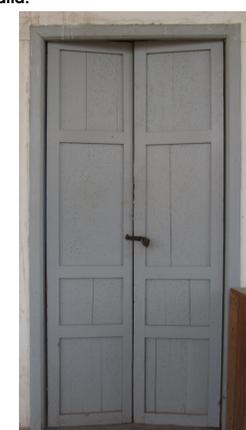
ELEMENTO:		Tipo: PT-1M-2X8		Codigo: IIP2		Página: 80		Simbología:	
COMPONENTES		PUERTA		X		VENTANA		VANO	
		estruct.	tablero	acabad	jamba	moldura	protecc.	Fotografía:	
Materiales

Estado de Conservación	Bueno								
	Regular								
	Malo								
Nivel de Intervención	Conservar								
	Restaurar								
	Sustituir								
Daños									
Causas									
Daños	Unidad %								
	Cantidad m2.								
Paramento/Division		Norte							
Dimensiones	altura			Características					
	ancho			# de hojas					
	antepecho			# de divisiones					
	area		m2						
Observaciones		Se encuentra registrada en la ficha N° 07

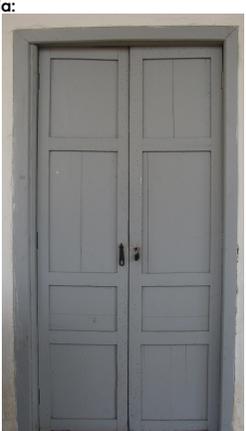
ELEMENTO:		Tipo: PT-1M-2X8		Codigo: IIP3		Página: 80		Simbología:	
COMPONENTES		PUERTA		X		VENTANA		VANO	
		estruct.	tablero	acabad	jamba	moldura	protecc.	Fotografía:	
Materiales

Estado de Conservación	Bueno								
	Regular								
	Malo								
Nivel de Intervención	Conservar								
	Restaurar								
	Sustituir								
Daños									
Causas									
Daños	Unidad %								
	Cantidad m2.								
Paramento/Division		Norte							
Dimensiones	altura			Características					
	ancho			# de hojas					
	antepecho			# de divisiones					
	area		m2						
Observaciones		Se encuentra registrada en la ficha N° 07

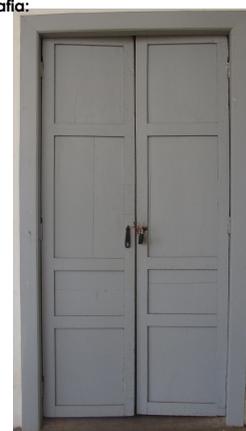
ELEMENTO:		Tipo: PT-1M-2X8		Codigo: IIP4		Página: 80		Simbología:	
COMPONENTES		PUERTA		X		VENTANA		VANO	
		estruct.	tablero	acabad	jamba	moldura	protecc.	Fotografía:	
Materiales

Estado de Conservación	Bueno								
	Regular								
	Malo								
Nivel de Intervención	Conservar								
	Restaurar								
	Sustituir								
Daños									
Causas									
Daños	Unidad %								
	Cantidad m2.								
Paramento/Division		Norte							
Dimensiones	altura			Características					
	ancho			# de hojas					
	antepecho			# de divisiones					
	area		m2						
Observaciones		Se encuentra registrada en la ficha N° 08

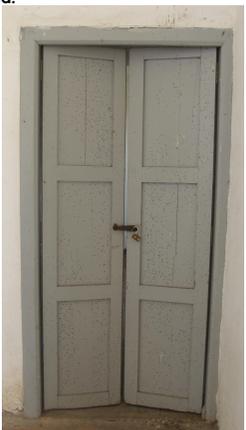
ELEMENTO:		Tipo: PT-1M-2x6		Codigo: IIP5		Página: 80		Simbologia:	
COMPONENTES		PUERTA		VENTANA		VANO			
		estruct.	tablero	acabad	jamba	moldura	protecc.	Fotografía:

Materiales									
Estado de Conservacion	Bueno								
	Regular								
	Malo								
Nivel de Intervencion	Conservar								
	Restaurar								
	Sustituir								
Daños									
Causas									
Daños	Unidad %								
	Cantidad m2.								
Paramento/Division		Este							
Dimensiones	altura			Características					
	ancho			# de hojas					
	antepecho			# de divisiones					
	area		m2						
Observaciones		Se encuentra registrada en la ficha N° 10 Se elimina la puerta por un vano.

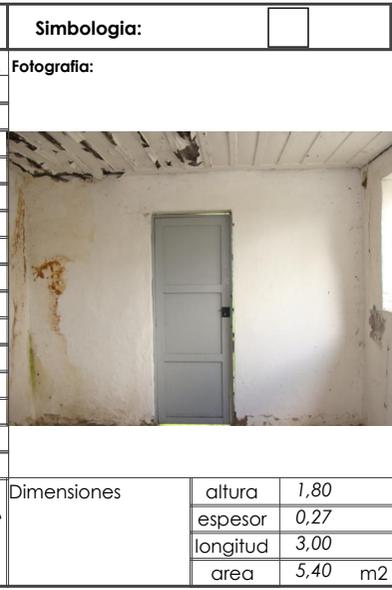
PARAMENTO ESTE		Tipo: 2		Página: 62			Simbología:		
COMPONENTES		muro	revoque	empañ.	pintura	zocalo	balaust.	Fotografía:	
Materiales		1	3	4	11b				
Estado de Conservación	Bueno								
	Regular								
	Malo	X	X	X	X				
Nivel de Intervención	Conservar								
	Restaurar								
	Sustituir								
Daños		7	7	1-2-7	1-2-5-7				
Causas		2-3-4	2-3-4	2-3-4	2-3-4				
Daños	Unidad %	21,57	21,57	21,57	46,72				
	Cantidad m2.	1,16	1,16	1,16	2,52	0,00	0,00		
Elementos	Divisiones								
	Puertas	IIP5							
	Vanos								
	Ventanas								
Observaciones		Este ambiente será eliminado debido al mal estado en el que se encuentra y que no posee ningún valor significativo.					Dimensiones		altura 1,80 espesor 0,27 longitud 3,00 area 5,40 m2

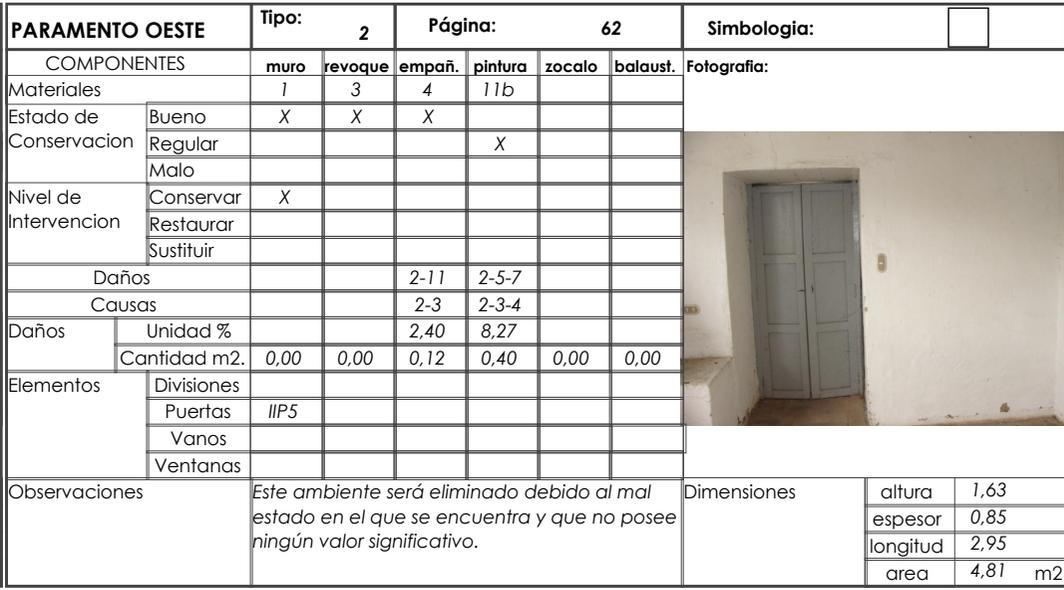
PARAMENTO OESTE		Tipo: 2		Página: 62			Simbología:		
COMPONENTES		muro	revoque	empañ.	pintura	zocalo	balaust.	Fotografía:	
Materiales		1	3	4	11b				
Estado de Conservación	Bueno	X	X	X					
	Regular				X				
	Malo								
Nivel de Intervención	Conservar	X							
	Restaurar								
	Sustituir								
Daños				2-11	2-5-7				
Causas				2-3	2-3-4				
Daños	Unidad %			2,40	8,27				
	Cantidad m2.	0,00	0,00	0,12	0,40	0,00	0,00		
Elementos	Divisiones								
	Puertas	IIP5							
	Vanos								
	Ventanas								
Observaciones		Este ambiente será eliminado debido al mal estado en el que se encuentra y que no posee ningún valor significativo.					Dimensiones		altura 1,63 espesor 0,85 longitud 2,95 area 4,81 m2

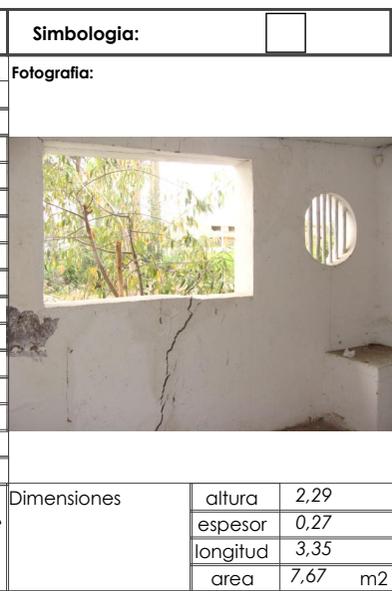
PARAMENTO SUR		Tipo: 2		Página: 62			Simbología:		
COMPONENTES		muro	revoque	empast.	pintura	zocalo	balaust.	Fotografía:	
Materiales		1	3	4	11b				
Estado de Conservación	Bueno								
	Regular								
	Malo	X	X	X	X				
Nivel de Intervención	Conservar								
	Restaurar								
	Sustituir				X				
Daños		1-2-6	1-2-6	1-2-6	1-2-5-6				
Causas		2-3-4	2-3-4	2-3-4	2-3-4				
Daños	Unidad %	1,96	1,96	15,40	48,20				
	Cantidad m2.	0,15	0,15	1,18	3,70	0,00	0,00		
Elementos	Divisiones								
	Puertas								
	Vanos								
	Ventanas	IIV5	IIV6						
Observaciones		Este ambiente será eliminado debido al mal estado en el que se encuentra y que no posee ningún valor significativo.					Dimensiones		altura 2,29 espesor 0,27 longitud 3,35 area 7,67 m2
