PLAN DE INTERVENCIÓN PARA LA CONSERVACIÓN DE LA ANTIGUA EMPRESA ELÉCTRICA

Tesis de Arquitectura

Julio/2011

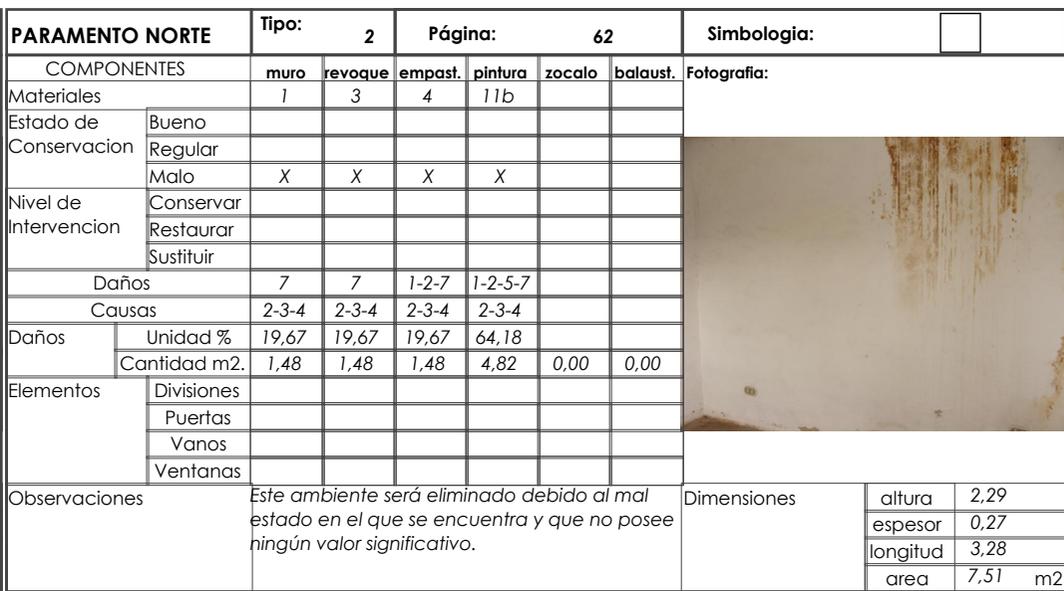
PARAMENTO NORTE		Tipo: 2		Página: 62			Simbología:		
COMPONENTES		muro	revoque	empast.	pintura	zocalo	balaust.	Fotografía:	
Materiales		1	3	4	11b				
Estado de Conservación	Bueno								
	Regular								
	Malo	X	X	X	X				
Nivel de Intervención	Conservar								
	Restaurar								
	Sustituir								
Daños		7	7	1-2-7	1-2-5-7				
Causas		2-3-4	2-3-4	2-3-4	2-3-4				
Daños	Unidad %	19,67	19,67	19,67	64,18				
	Cantidad m2.	1,48	1,48	1,48	4,82	0,00	0,00		
Elementos	Divisiones								
	Puertas								
	Vanos								
	Ventanas								
Observaciones		Este ambiente será eliminado debido al mal estado en el que se encuentra y que no posee ningún valor significativo.					Dimensiones		altura 2,29 espesor 0,27 longitud 3,28 area 7,51 m2

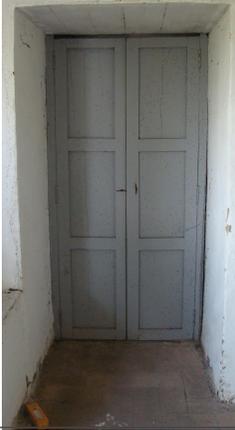
ELEMENTO:		Tipo: PT-1M-2X8		Codigo: IIP5			Página: 80	Simbologia: <input type="checkbox"/>
COMPONENTES		PUERTA		VENTANA			VANO	
		estruct.	tablero	acabad	jamba	moldura	protecc.	Fotografía:
Materiales		9	9	11b	9

Estado de Conservacion	Bueno							
	Regular	X			X			
	Malo		X	X				
Nivel de Intervencion	Conservar							
	Restaurar	X	X		X			
	Sustituir		X	X				
Daños		12	6-12	6-12	12			
Causas		2-5	2-5	2-5	2-5			
Daños	Unidad %	34	47	47	34			
	Cantidad m2.	0,62	0,86	0,86	0,62	0,00	0,00	
Paramento/Division		Oeste						
Dimensiones	altura	1,89		Características				
	ancho	0,97		# de hojas			2	
	antepecho			# de divisiones			6	
	area	1,83	m2					
Observaciones		Se elimina la puerta por un vano.

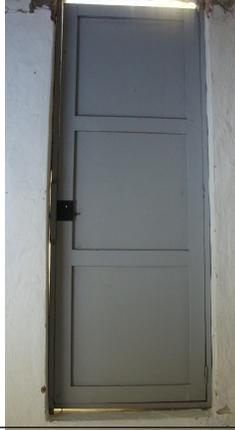
ELEMENTO:		Tipo: PT-1M-2X6		Codigo: IIP6			Página: 80	Simbologia: <input type="checkbox"/>
COMPONENTES		PUERTA		VENTANA			VANO	
		estruct.	tablero	acabad	jamba	moldura	protecc.	Fotografía:
Materiales		9	9	11b	9

Estado de Conservacion	Bueno	X	X		X			
	Regular			X				
	Malo							
Nivel de Intervencion	Conservar							
	Restaurar	X	X		X			
	Sustituir			X				
Daños		12	12	12	12			
Causas		2-5	2-5	2-5	2-5			
Daños	Unidad %	3	5	5	3			
	Cantidad m2.	0,04	0,07	0,07	0,04	0,00	0,00	
Paramento/Division		Este						
Dimensiones	altura	1,92		Características				
	ancho	0,74		# de hojas			1	
	antepecho			# de divisiones			3	
	area	1,42	m2					
Observaciones		Se elimina la puerta.

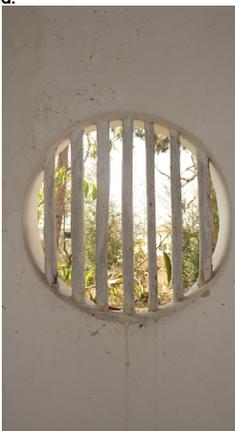
ELEMENTO:		Tipo:		Codigo: IIV5			Página:	Simbologia: <input type="checkbox"/>
COMPONENTES		PUERTA		VENTANA			X	VANO
		estruct.	tablero	acabad	jamba	moldura	protecc.	Fotografía:
Materiales				11c			9

Estado de Conservacion	Bueno							
	Regular			X				
	Malo						X	
Nivel de Intervencion	Conservar							
	Restaurar							
	Sustituir		X	X				
Daños			4	12				
Causas			2	2-5				
Daños	Unidad %			35				
	Cantidad m2.	0,00	0,00	0,10	0,00	0,00	0,00	
Paramento/Division		Sur						
Dimensiones	altura	0,53		Características				
	ancho	0,53		# de hojas				
	antepecho	1,30		# de divisiones				
	area	0,28	m2					
Observaciones		Se elimina la ventana.
