# El conventillo como tipología de vivienda en el Centro Histórico de Cuenca

Propuesta de intervención Casa Armijos

UNIVERSIDAD DE CUENCA  
Facultad de Arquitectura y Urbanismo

TESIS PREVIA A LA OBTENCION DEL TÍTULO DE ARQUITECTO

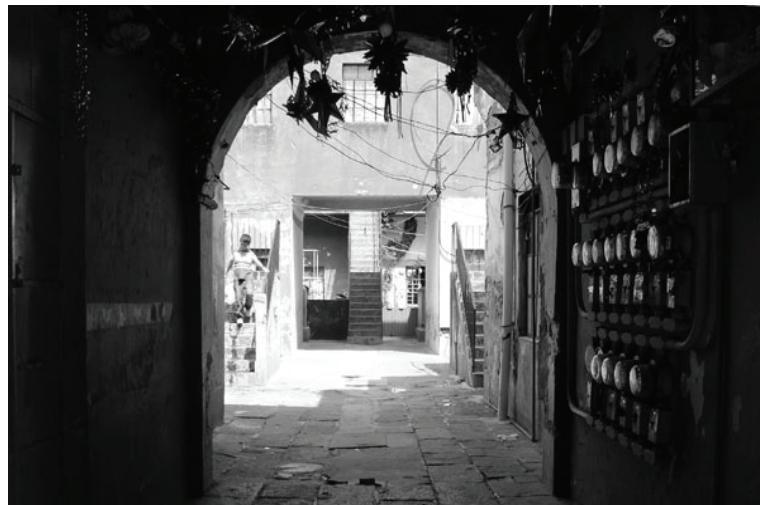
Figura 03. Vecindad en Puebla - México\_ 1980

En México, las vecindades (Figura 03) habían sido desde la colonia el lugar por excelencia de la diversidad y de la combinación de diferentes usos (vivienda familiar, taller, comercio). En su interior convivían familias de sectores sociales diferentes en habitaciones estratificadas de acuerdo con su superficie y con las comodidades que tuvieran (Cruz, 2003). En el siglo XIX y comienzos del XX, las vecindades continuaban albergando diversidad de población pero sobretodo sectores medios y pobres. Los archivos locales de la ciudad de México muestran diversos tipos de alojamientos populares; aparte de las vecindades, existían alojamientos temporales de diferentes categorías (casas de huéspedes, mesones, posadas y dormitorios públicos) en donde pernoctaban no sólo los visitantes pobres de la ciudad sino una buena parte de la población que no tenía residencia fija (Barbosa, 2003). En la actualidad el tamaño y ubicación de estas vecindades varía mucho, suelen tener una o dos entradas que se cierran por la noche, en los techos (azoteas) se sitúan normalmente la cocina y el tendedero, además de las jaulas con animales domésticos (Santa Cruz, 2012).

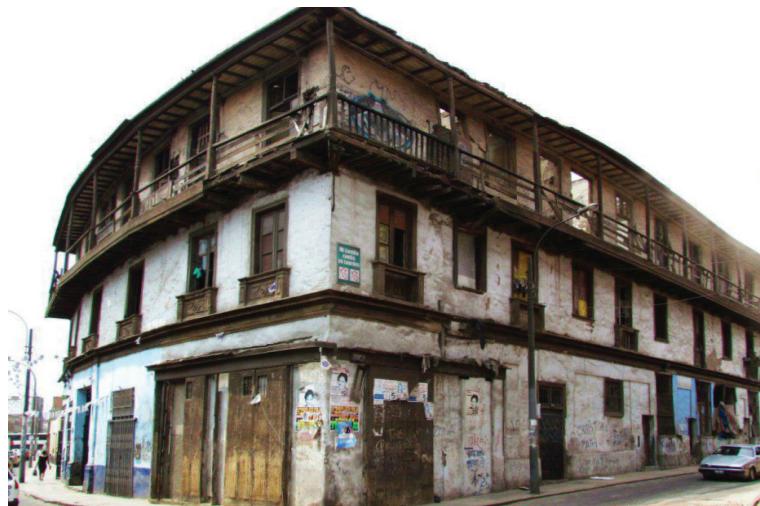
Figura 04. Callejón El Buque en Lima - Perú\_ 1990

El callejón de Lima, Perú al igual que la vecindad mexicana, consiste en una larga hilera de habitaciones alineadas a lo largo de un patio común, con una única toma de agua y casi siempre un único servicio. Los callejones limeños, también llamados solares o quintas (Figura 04), aparecen en el s. XVIII, pero llegaron a tener mucha importancia sobre todo a principios del s. XX, cuando existían algunos que eran verdaderos pueblos que alojaban hasta 200 familias (algunos hasta con 150 habitaciones), época en la que el 60% de la población vivía en este tipo de edificaciones, la mayoría en los Barrios Altos. Se caracterizaban por sus caños y duchas, patios interiores, capillas con sus santos e incluso tiendas de víveres en su interior. Ejemplos significativos fueron los callejones de San José, el del Ponce, el de la Espada, el del Fondo, el Buque (Figura 04). La mayor parte de los callejones eran y son propiedad de la Beneficencia Pública de Lima (Santa Cruz, 2012).

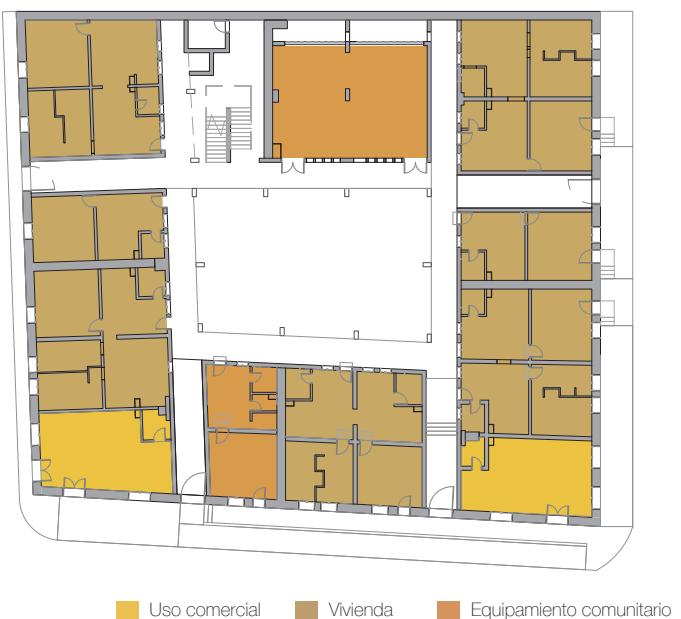
Figura 93. Planta  $N=0.00$  - Convivencia de usos

En el proyecto se conjugan los siguientes usos: vivienda con 32 departamentos (4 ubicados en el  $N=+0.52$ , poseen acceso directo desde la calle), dos locales comerciales en planta baja, uso que fortalece la relación de edificio con su entorno inmediato, una sala educativa con acceso directo desde la calle, destinada para uso barrial, una sede social para uso comunitario (Figura 93). Todos estos espacios permiten el desarrollo de actividades comunes entre los habitantes del inmueble, y fortalecen el vínculo edificio-ciudad con el equipamiento barrial y comercial.

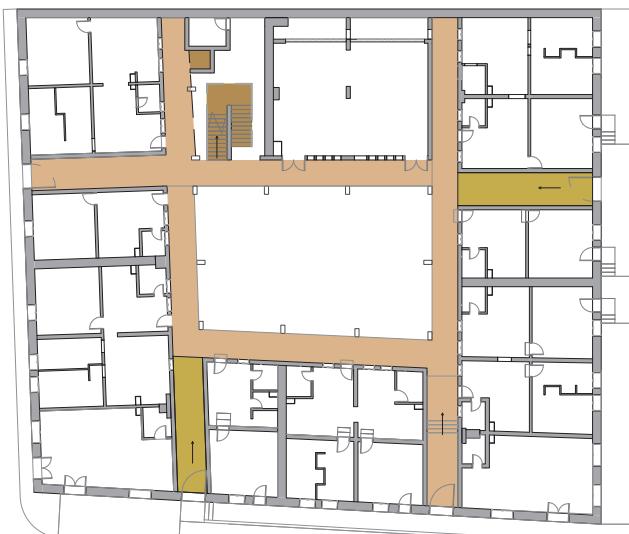
Figura 95. Planta N=0.00 - Circulaciones

El proyecto cuenta con un núcleo de escaleras y un ascensor, elementos que permiten la comunicación vertical del edificio, por su parte, los departamentos se comunican a través de pasillos dispuestos en torno al patio (Figura 95), la circulación horizontal representa el 14.2% del total de metros cuadrados construidos en el proyecto, con un total de 693.12m<sup>2</sup>. Adicionalmente, en planta baja existen escaleras y rampas con pendiente del 2% y ancho de 1.2 m, que facilitan la accesibilidad al inmueble desde el exterior, éstas se generan debido al desnivel topográfico existente entre las tres calles que rodean a la edificación.

Circulación vertical      Circulación horizontal      Rampas

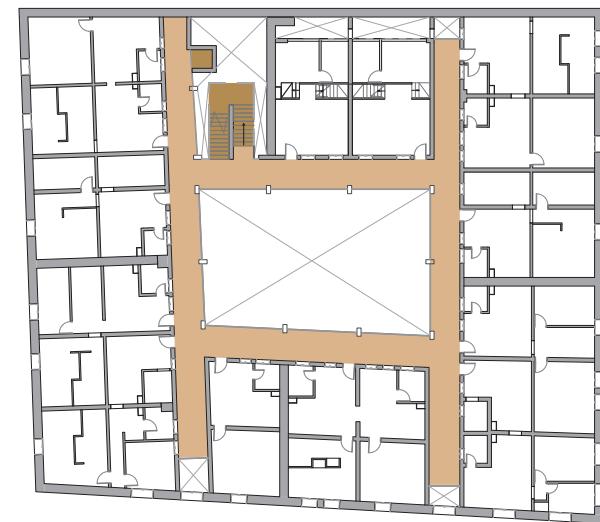
Figura 98. Planta N=4.00 - Circulaciones

Al estudiar el proyecto desde la solución arquitectónica, la disposición de los departamentos alrededor de un patio central genera pasillos que conectan a los departamentos entre sí y a éstos con los núcleos de circulación vertical, sin embargo esta solución provoca galerías cuya función ya no es circular si no simplemente iluminar espacios, aspecto que parecería desperdiciar área de construcción en circulación horizontal.

Circulación vertical    Circulación horizontal

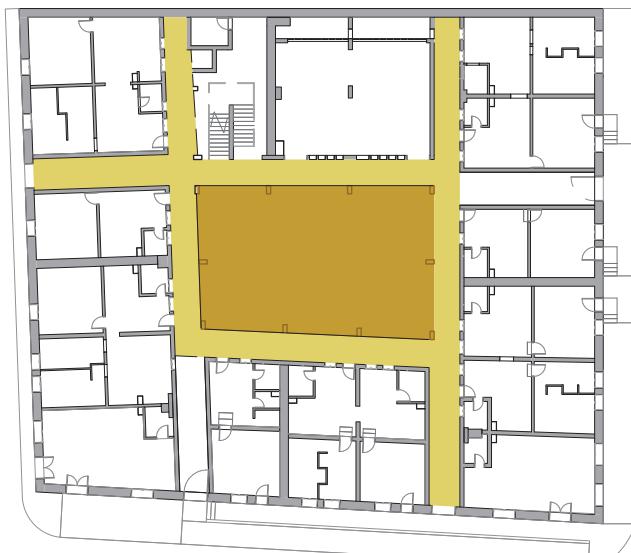
Figura 99. Planta N=0.00 - Espacios intermedios

Los espacios intermedios existentes en el proyecto son los pasillos, el patio central y la terraza mirador, ya que éstos gradúan la relación entre lo público y privado, generan espacios comunitales de paso o permanencia, estos últimos promueven la convivencia entre vecinos, generan vida en comunidad e intercambio. El patio en el proyecto, constituye el punto de encuentro y recreación de vecinos (Figura 99). Por su parte los pasillos son espacios de paso que facilitan la comunicación e intercambio de corta duración entre los habitantes.

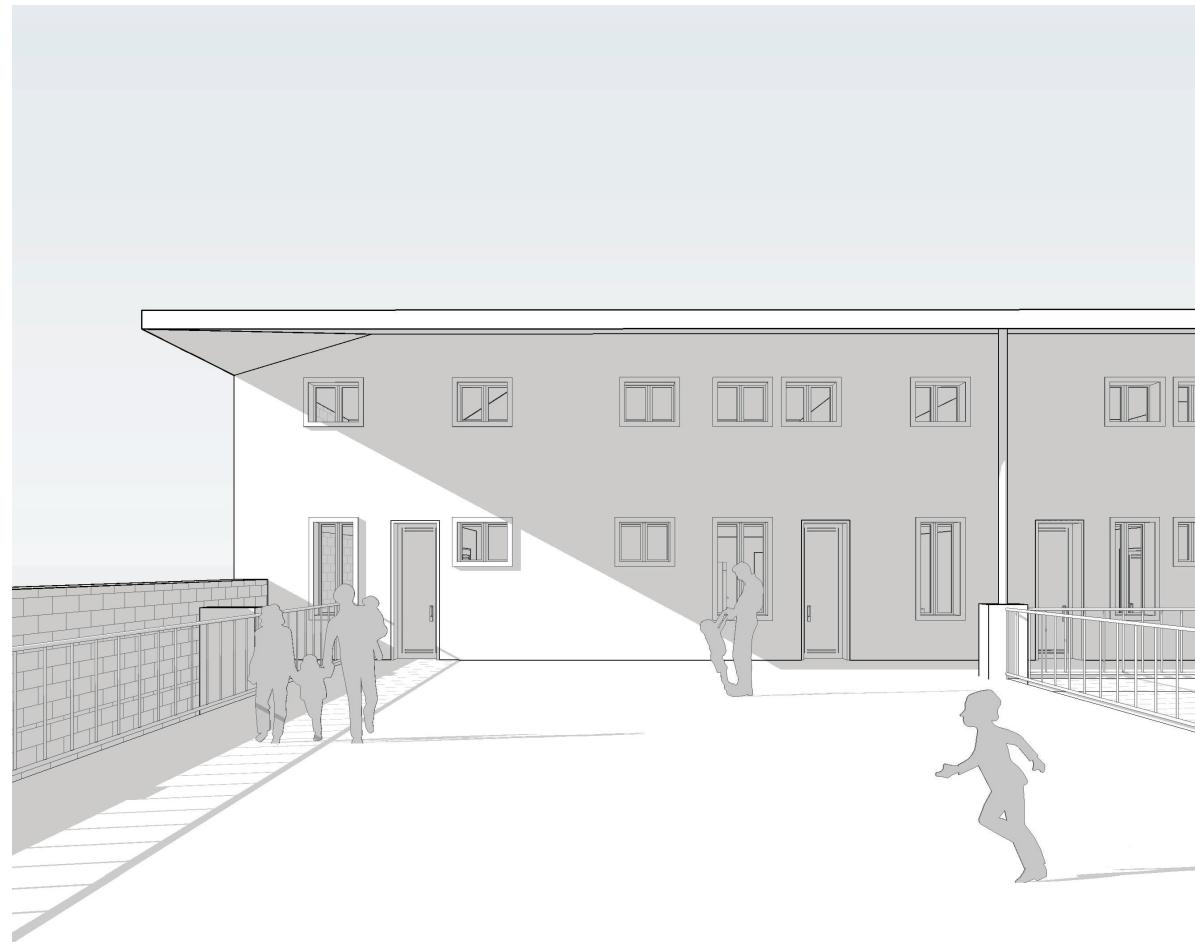
Figura 101. Terraza mirador

La ausencia de un espacio de secado para el proyecto ha provocado que la terraza mirador (Figura 101), existente en la planta nivel +8.00, inicialmente proyectada como espacio de estancia y contemplación, sea ocupada actualmente para el tendido de ropa, realidad que se replica en los barandales de los pasillos.

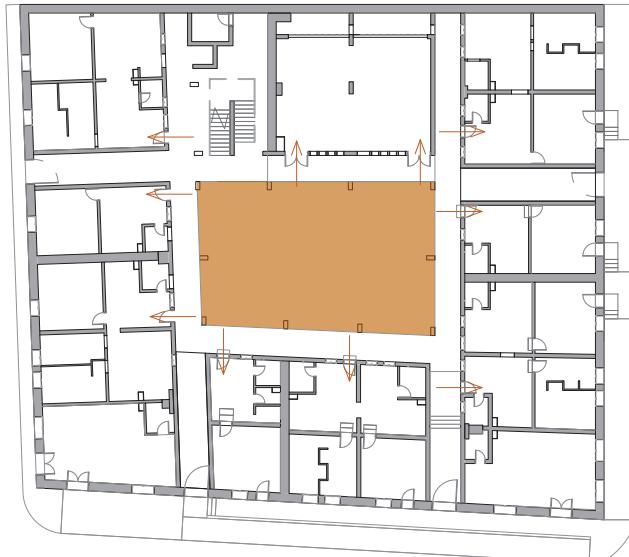
Figura 103. Planta N=0.00 - Conectividad

La conectividad es la capacidad de comunicación funcional entre espacios, analizada desde la escala general del proyecto hasta el módulo habitacional. En este proyecto se recupera tras la rehabilitación del inmueble, la función del patio como distribuidor hacia los distintos espacios, y se recupera a los pasillos como conectores; marcándose de esta forma una conectividad centralizada (Figura 103). Con respecto a la conectividad en el módulo habitacional, se resalta la optimización del área destinada a circulación, al proyectar un núcleo de ingreso, que se convierte en el espacio central que dirige de forma directa a todas las dependencias del departamento (Figura 104-107).

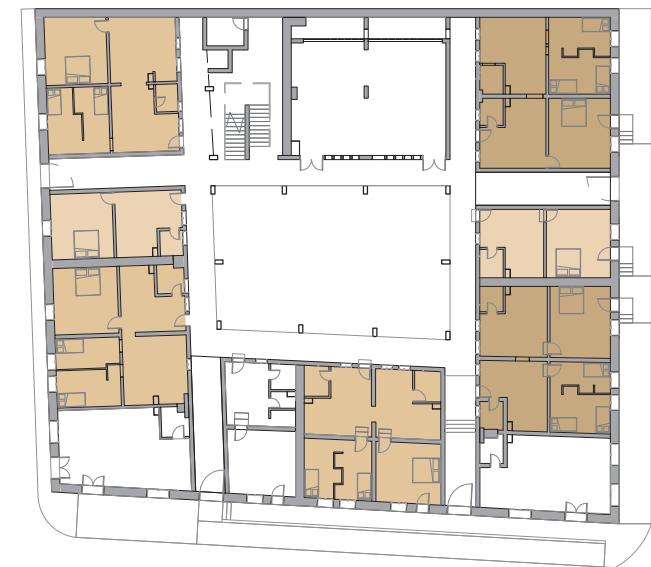
Figura 110. Planta N= 0.00 - Adecuación de grupos familiares

En planta baja (Figura 110), se proyectaron: 2 departamentos para dos personas (Tipo A), 3 unidades para cuatro personas (Tipo C) y 2 departamentos para cinco personas (Tipo D).

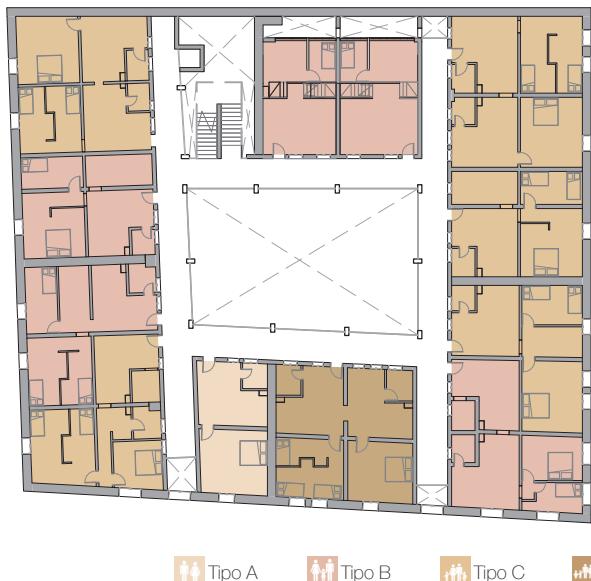
Figura 111. Planta N= 4.00 - Adecuación de grupos familiares

Por su parte, la planta nivel +4.00 (Figura 111) se organiza de la siguiente manera: 1 departamento para dos personas (Tipo A), 5 unidades habitacionales para tres personas (Tipo B), 5 departamentos para cuatro personas (Tipo C) y 1 para cinco personas (Tipo D).

2 de las 5 unidades habitacionales para tres personas son departamentos dúplex emplazados en el ala norte (bloque nuevo) del edificio.

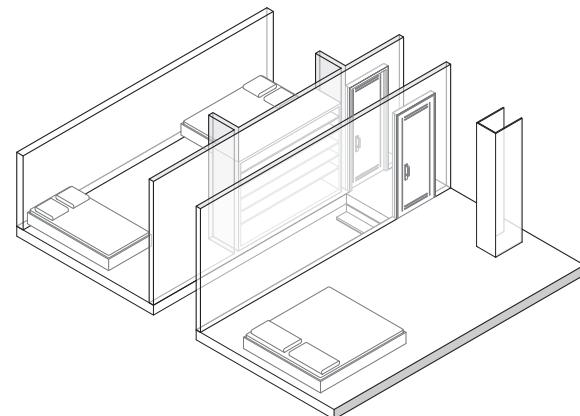
Figura 114. Planta baja departamento dúplex Tipo B para cuatro personas

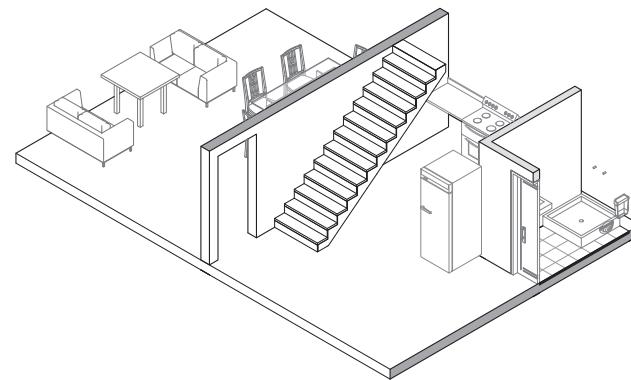
Figura 115. Planta alta departamento dúplex Tipo B para cuatro personas

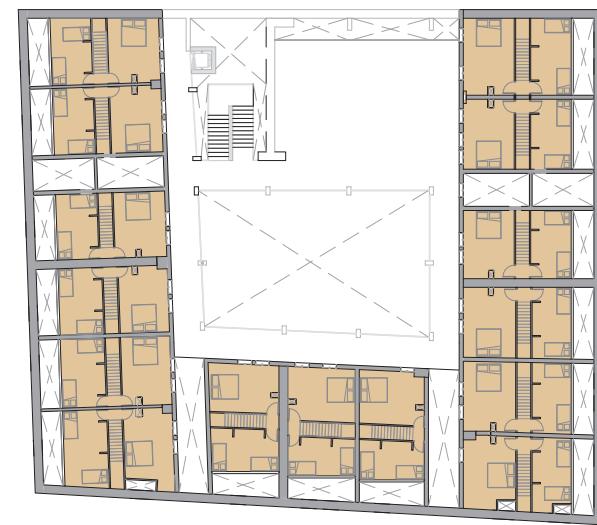
Tipos C

Figura 116. Planta N= 10.70 - Adecuación de grupos familiares

En la planta nivel +8.00 y +10.70 (Figura 116), se emplazan 15 departamentos dúplex para cuatro personas (Tipo C), las cuales tienen el ingreso, área social y de aseo en la planta +8.00, y la zona de descanso en el nivel +10.70, la cual se retranquea de la fachada para no alterar el vano existente, permitiendo a su vez iluminación y ventilación en los niveles propuestos, aunque limitadas visuales desde el área de descanso. Esta actuación nos determina la posibilidad de mantener la diversidad de usuarios como eje del programa arquitectónico, optimizando el espacio con soluciones como departamentos dúplex, aprovechando las grandes dimensiones en altura, característica de las edificaciones antiguas.

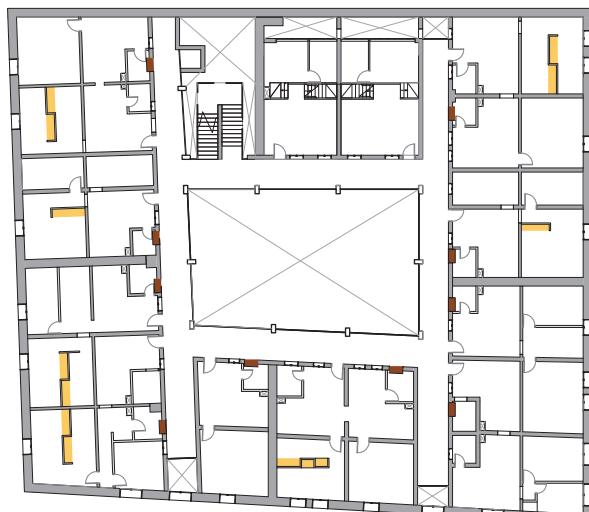
Figura 117. Planta N=4.00 - Espacios de almacenamiento

Los espacios de almacenamiento de ropa se organizan en los espacios conformados por la disposición de los tabiques divisorios de las zonas de descanso.

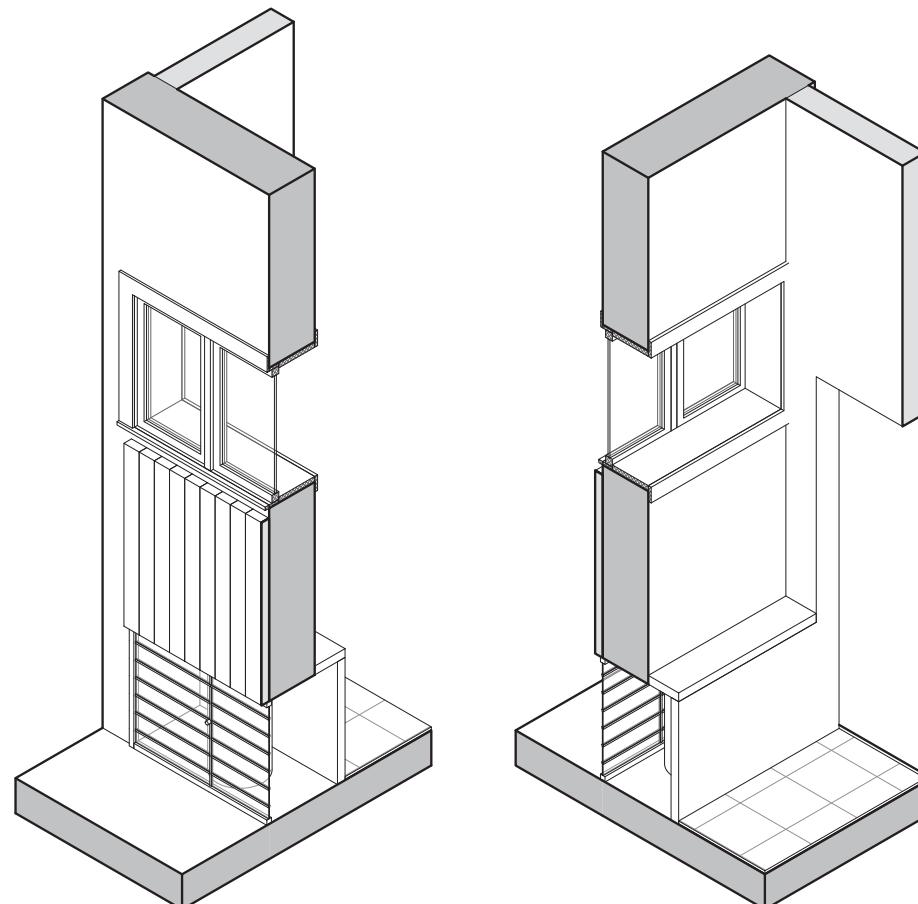
Figura 118. Cortes en perspectiva de los espacios de almacenamiento de gas

En respuesta a las necesidades actuales, el proyecto implementa un compartimiento ubicado bajo el antepecho de las ventanas de los baños de cada departamento, para el almacenamiento de un cilindro de gas; éste posee una abertura hacia los pasillos (Figura 118).

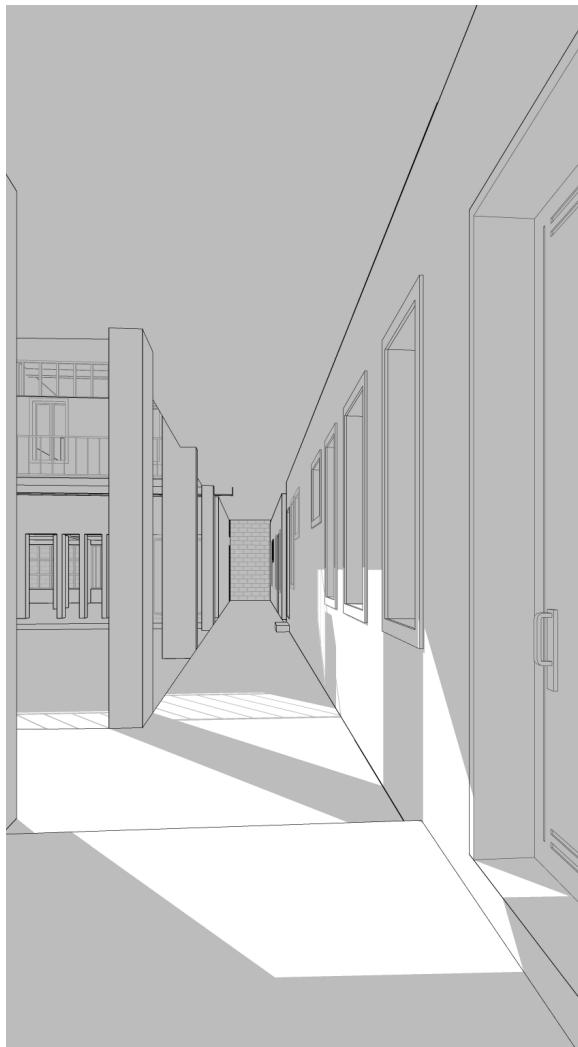
Figura 119. Vanos hacia pasillo N=0.00

En el proyecto debido a la presencia de vanos ubicados hacia los pasillo y el patio, es posible desde todos los departamentos percibir con facilidad las actividades comunitarias que son realizadas en el entorno. Por otro lado, el tipo de vidrio utilizado en las ventanas es vidrio reflectivo, el cual permite ver hacia el exterior pero impide la visibilidad hacia el interior, facilitando de esta forma la vigilabilidad.

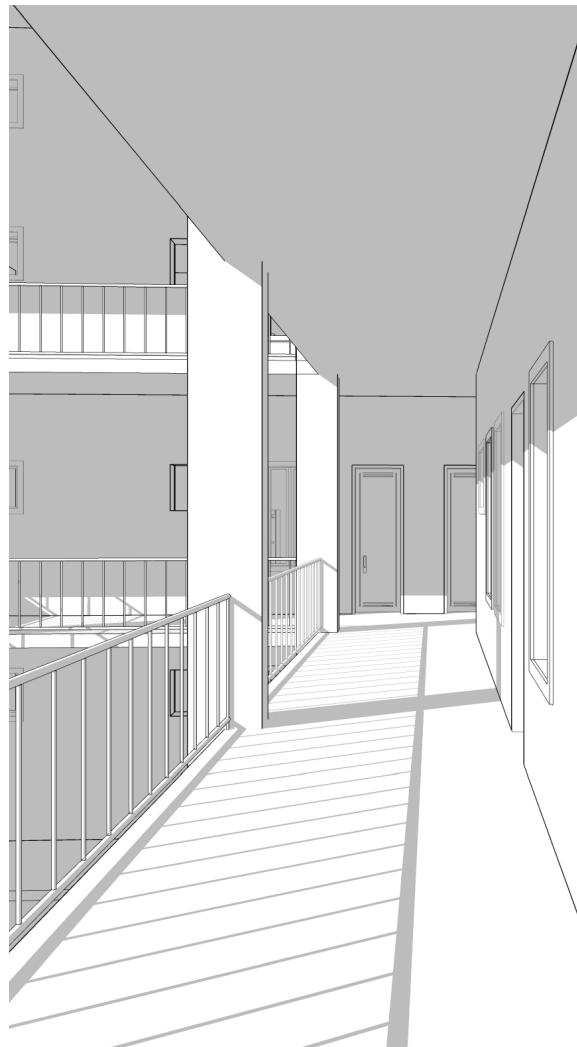
Figura 120. Vanos hacia pasillo Planta N=4.00

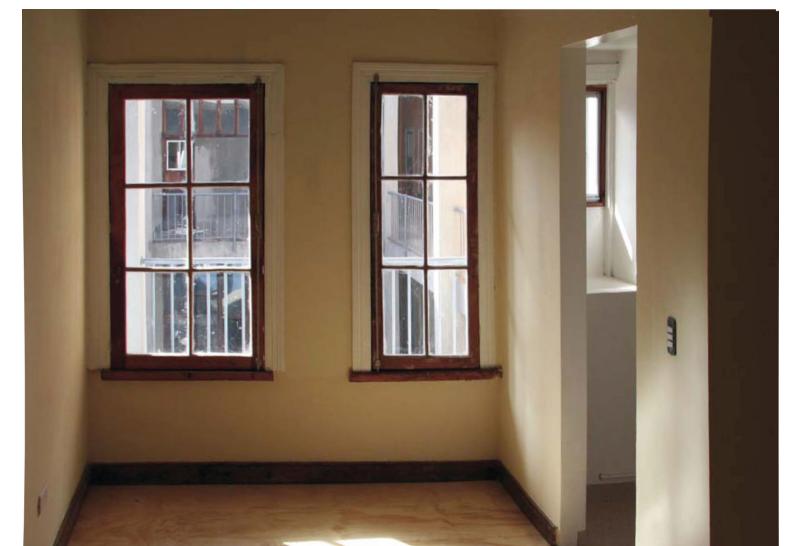
Figura 121. Vista hacia el patio, a través de las ventanas de un departamento

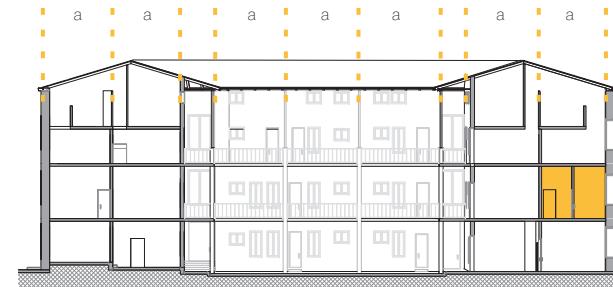
Figura 122. Sección transversal - Estructura y materiales\_ Módulo

El exterior del inmueble tras la rehabilitación fue respetado en proporción y materialidad, conservando su fachada de ladrillo visto. Esta postura no se manejó en el interior de la edificación, en la cual los materiales originales de elementos estructurales y entreciagos fueron reemplazados por elementos de hormigón, perdiendo a la madera como material principal debilitando la estética de las fachadas hacia el patio central del proyecto, sin embargo cabe recalcar que al interior de algunos departamentos, se retoma a la madera como elemento estructural y formal del proyecto.

Por otra parte, la proporción y materialidad de los vanos en la intervención fueron conservadas, el sistema de revestimiento de cielorraso utilizado, recuperó el sistema tradicional de estuco de barro.

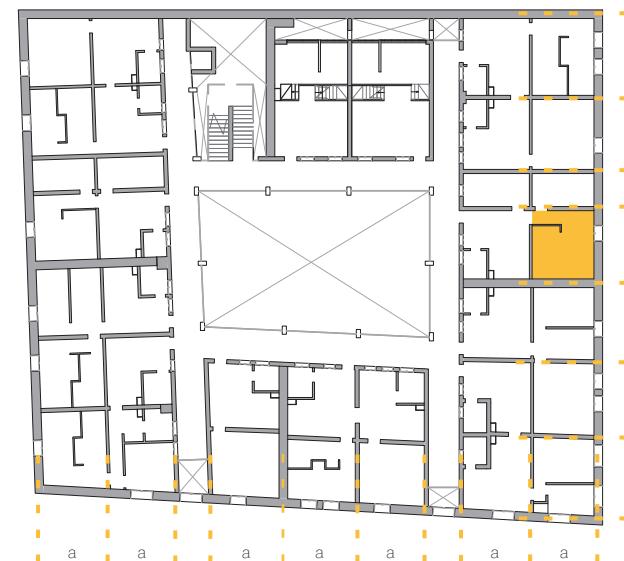
Figura 123. Planta N=4.00 - Estructura y materiales\_ Módulo

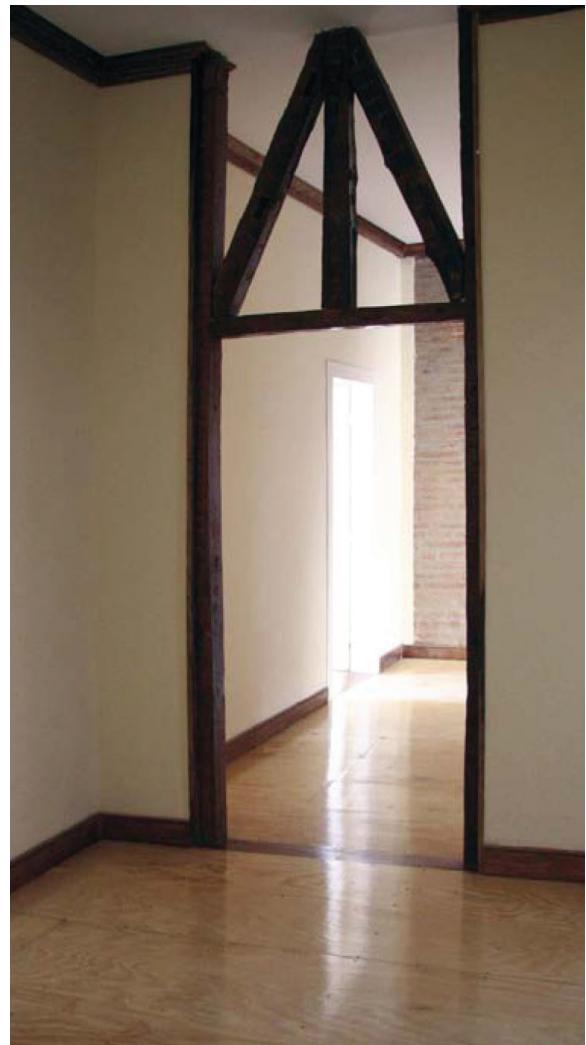
Figura 124. Interior con tabiques prefabricados\_ 2008

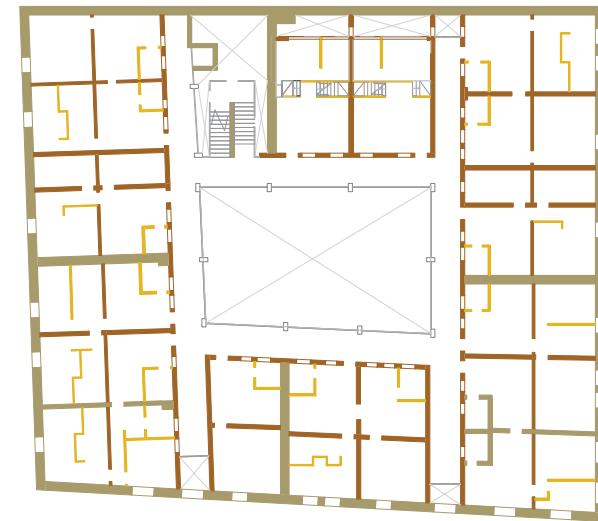
■ Tabique de madera ■ Panel yeso-cartón ■ Mampostería de ladrillo

Figura 126. Planta N=4.00 - Estructura y materiales

En la intervención del inmueble, se conservaron y reforzaron los muros perimetrales de ladrillo visto, respetando la forma y expresión de las tres fachadas exteriores.

Para la subdivisión interna de cada módulo original, fue conservada y reabilitada la tabiquería de madera con adobillo existente. Adicionalmente fueron incorporados paneles de yeso - cartón y armarios empotrados de 2,4 m separados 1,4 m del cielo, distancia que permite iluminar y ventilar los recintos, a la vez que logra la privacidad requerida.

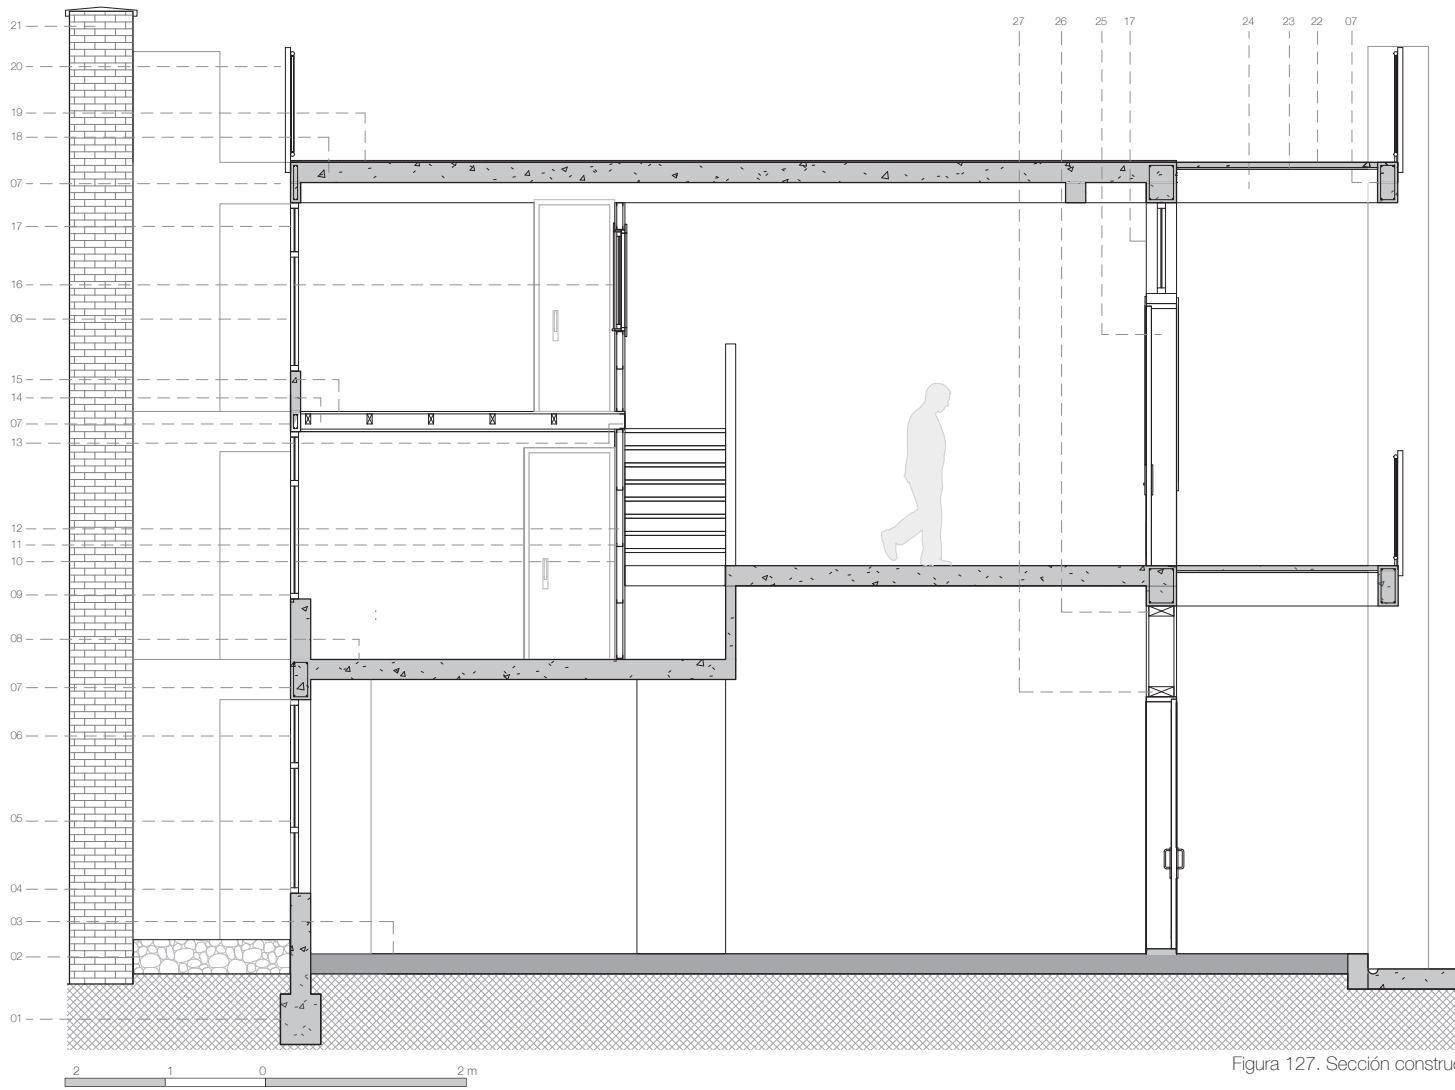
Figura 127. Sección constructiva

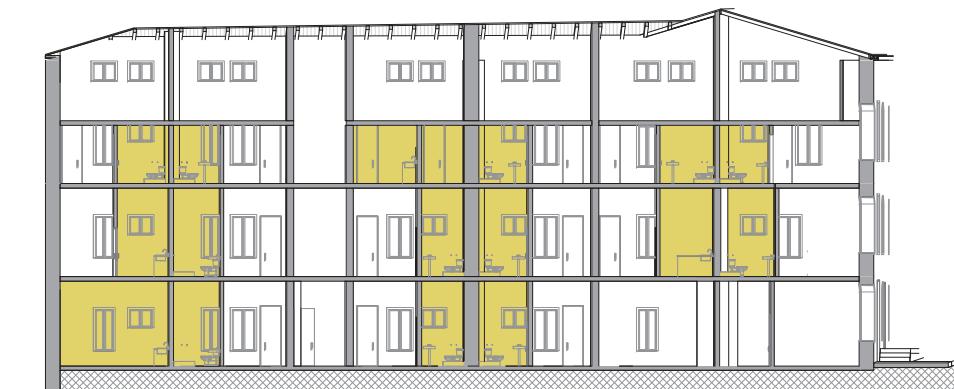
Figura 129. Sección 2-2 - Optimización de instalaciones\_ áreas húmedas

Un aspecto importante en la optimización de instalaciones es la agrupación de áreas húmedas. En el proyecto, baños y cocinas, han sido dispuestos de tal forma que ha permitido su agrupación en cada módulo habitacional y con su departamento contiguo (Figura 130), esta postura facilita la distribución organizada de los espacios, además que reduce la cantidad de instalaciones a ser utilizadas. Debido a que la zonificación se replica de manera similar en las tres plantas del proyecto, la disposición de ductos se simplifica al igual que la comunicación vertical de las instalaciones (Figura 128 - 129).

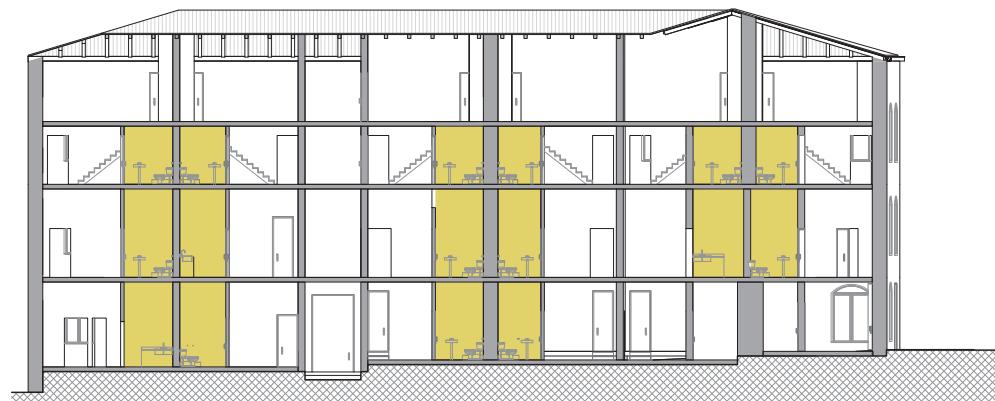
Figura 128. Sección 1-1 - Optimización de instalaciones\_ áreas húmedas

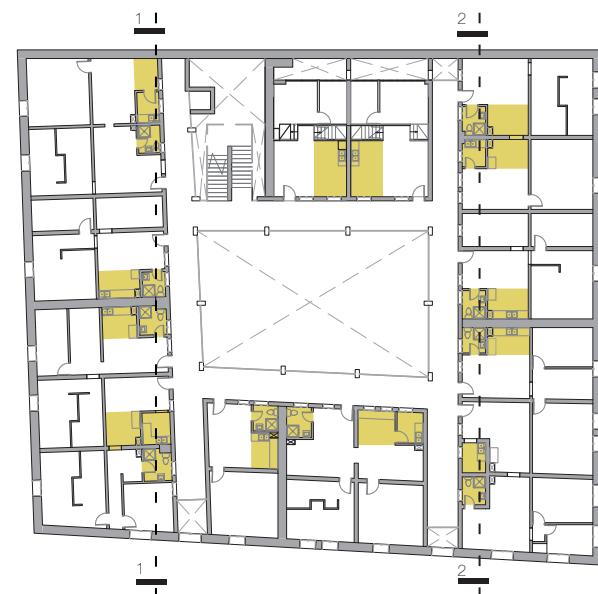
Áreas húmedas (baños y cocinas)

Figura 130. Planta N=4.00 - Optimización de instalaciones\_ áreas húmedas

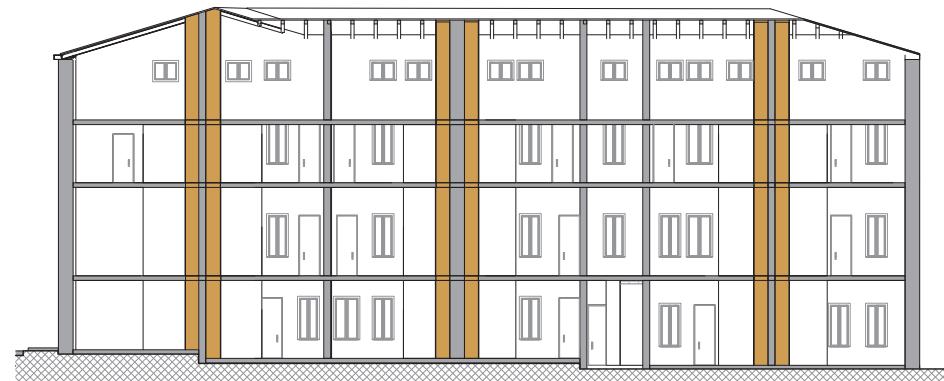
Figura 132. Sección 3-3 - Optimización de instalaciones\_ ductos

Como consecuencia de la agrupación de las zonas húmedas, fue factible la disposición de ductos continuos y centralizados de forma par, garantizando la verticalidad de las instalaciones en la edificación, aspecto que posibilita cambios progresivos en especial en relación a ampliaciones y adaptaciones de las zonas húmedas.

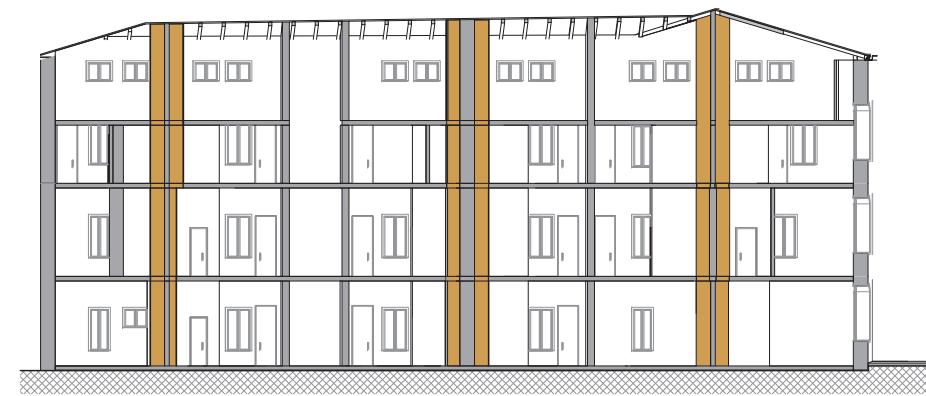
Figura 133. Sección 4-4 - Optimización de instalaciones\_ ductos

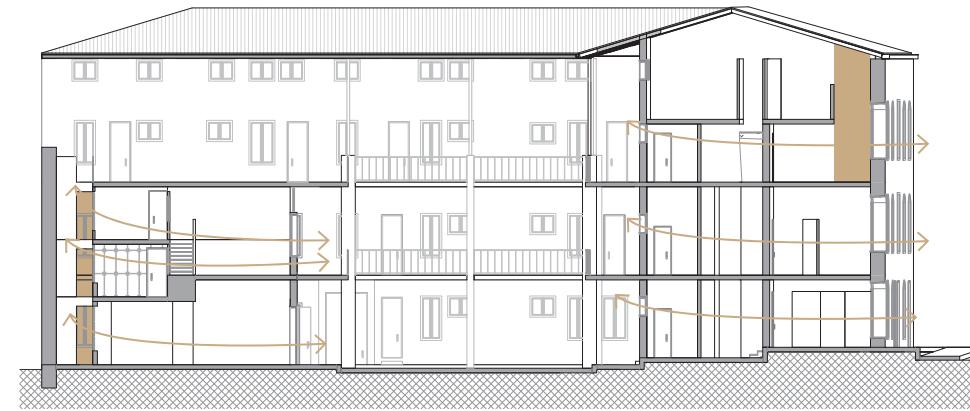
Figura 134. Sección 5-5 - Ventilación

En la edificación debido a su emplazamiento con patio central y tres fachadas hacia la calle, se facilita la presencia de vanos y la circulación de aire de un espacio a otro, es decir ventilación cruzada. En la rehabilitación, en los espacios donde laertura de vanos no era factible, se propusieron pozos de ventilación, esta solución se replica en los departamentos dúplex donde se recurre al antepecho para no alterar la fachada con nuevas ventanas.

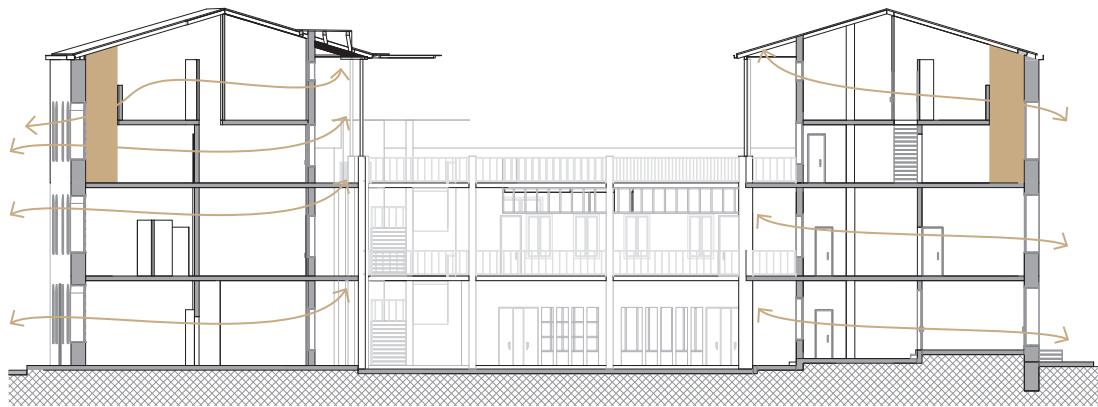
Figura 135. Sección 6-6 - Ventilación

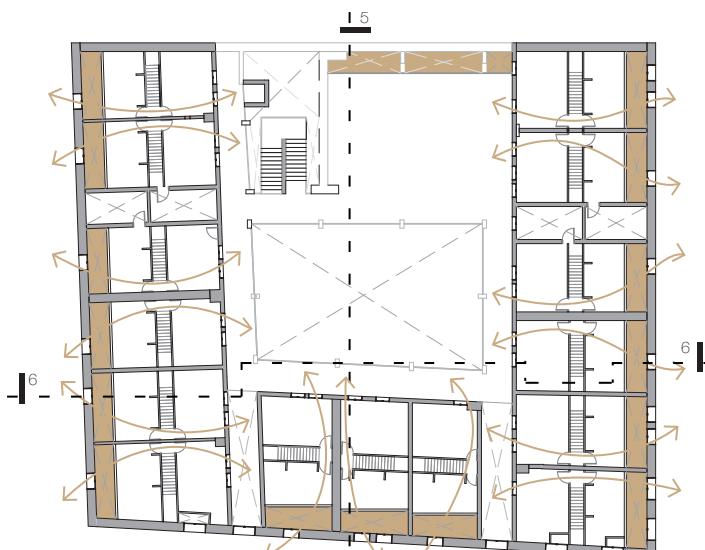
Ductos de ventilación

Figura 136. Planta N=10.70 - Ventilación

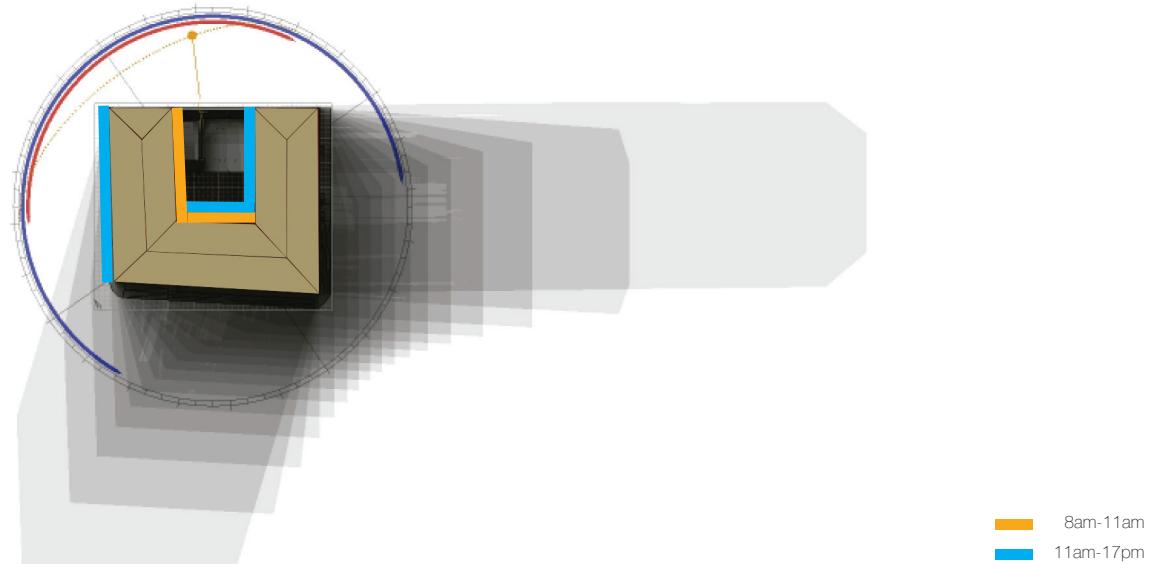
Figura 137. Sombras proyectadas durante el 21 junio de 09:00-17:00

Considerando la latitud y longitud de Valparaíso, se realizó un estudio de fachadas con irradiación solar directa en el inmueble de tres pisos organizado en torno a un patio central. Debido a su emplazamiento en forma de U, las tres fachadas internas del inmueble reciben iluminación durante todo el año, de manera general de 8 a 11 de la mañana el sol se proyecta a las caras sur y oeste y de 11am a 16am la cara este, es decir la fachada de los departamentos dúplex propuestos en el nuevo bloque al lado norte de la edificación en ningún momento del año recibe irradiación solar directa. Por su parte la fachada exterior oeste, es la única donde el sol se proyecta de manera directa durante todo el año de 11am a 16pm aproximadamente.

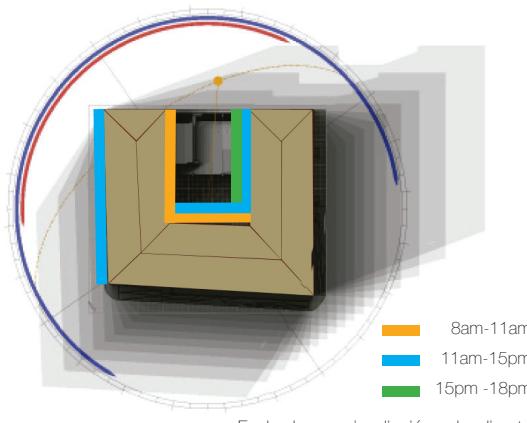
Figura 138. Sombras proyectadas durante el 21 de marzo / 23 de septiembre de 09:00-17:00

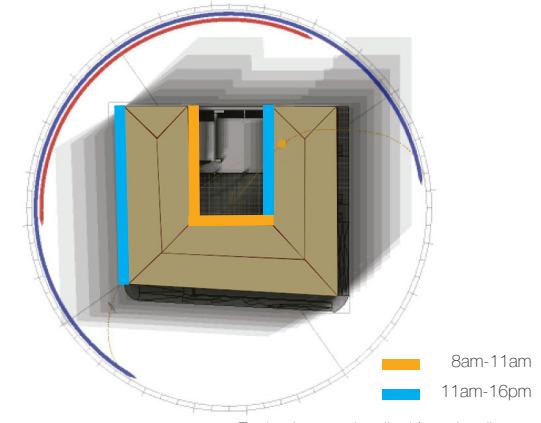
Figura 139. Sombras proyectadas durante el 21 de diciembre de 09:00-17:00

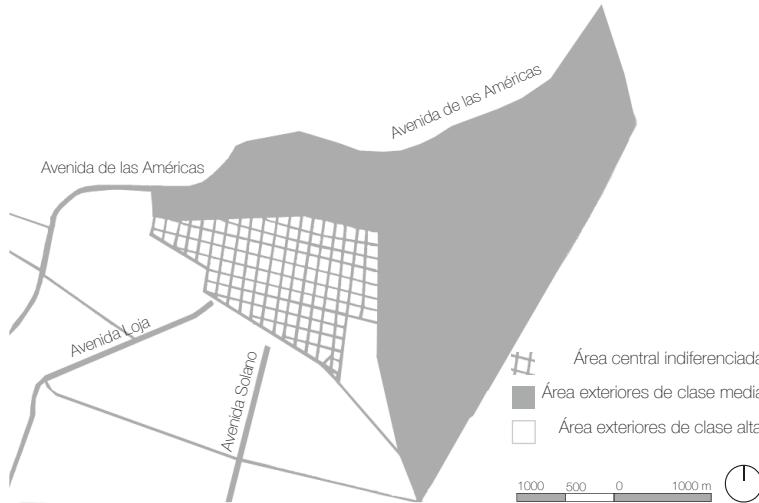
Figura 01. Áreas residenciales de Cuenca por condición socio-económica\_ 1979

En 1979, Julio Carpio, realiza una descripción de las áreas residenciales de Cuenca por condición socio-económica de la población (Figura 01):

- Área Central: en la que se encuentran todas las clases de población, la más numerosa es la clase baja en menor proporción la clase media y más reducida la clase alta.
- Área periférica del Norte: en la que predomina la clase media, reconocida por la edificación adosada de casas familiares de dos pisos.
- Área periférica en el Sur y Oeste: en donde predomina la clase alta reconocible por la edificación aislada con jardines (León e Idrovo, 1990).

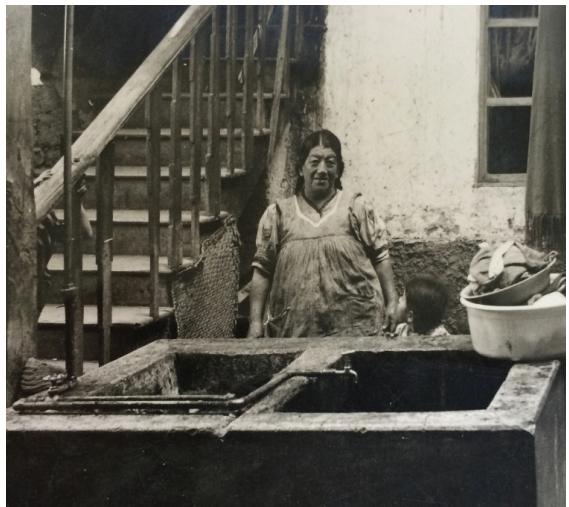
Figura 12. Interior conventillo\_ 1973

La casa contaba con varios cuartos con limitada iluminación, dichas piezas tenían dimensiones aproximadas entre 4x3m y 3x3 m, además existía un solo lavador de ropa (Figura 12) y dos servicios higiénicos de tanque alto. Los baños no tenían duchas, tampoco lavabos, y se encontraban únicamente en la planta baja. Además, en el centro de la construcción la casa contaba con un patio, este era empedrado y servía para secar la ropa, para que jueguen los niños, etc. En la planta baja existía un gran galpón que era utilizado como cocina colectiva en donde se improvisaron divisiones de diverso material, para dar protección a fogones de leña o carbón o a los reservorios que se utilizaban.

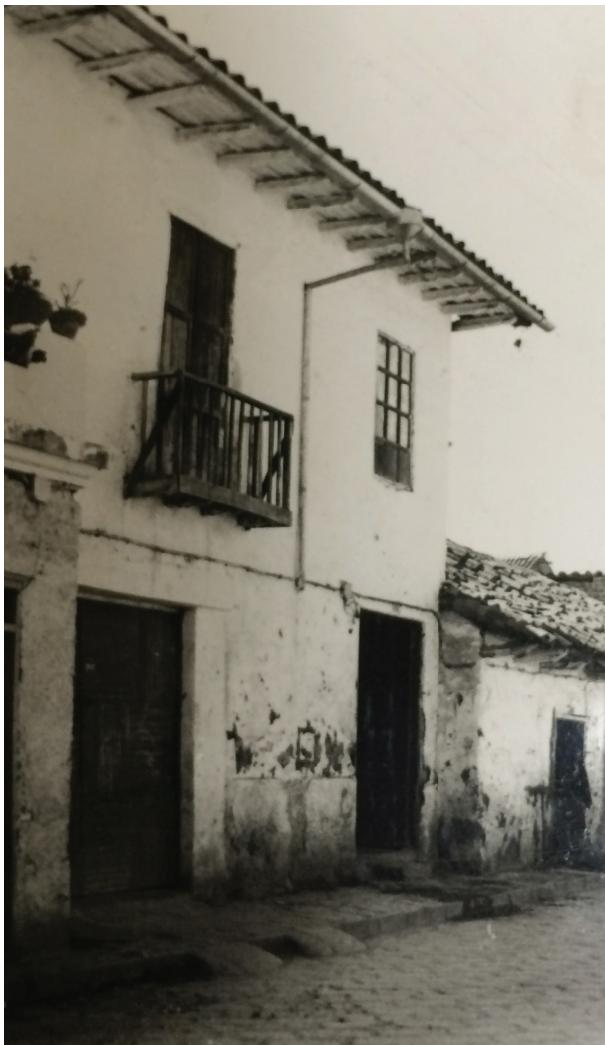
Figura 14. Conventillo en la Calle Coronel Tálbote y Sucre\_ 1973

- CONVENTILLO EN LA CALLE CORONEL TÁLBOT Y SUCRE N° 7-65

La vivienda en conjunto estaba deteriorada y no era funcional, no contaba con iluminación suficiente, y sin embargo, los inquilinos pagaban a razón de \$300 sucesos por cada cuarto, con el derecho de utilizar el patio y el galpón cocina indicados, así como los limitados servicios que disponía la casa.

Actualmente, esta vivienda parece estar desocupada y en condiciones de deterioro.

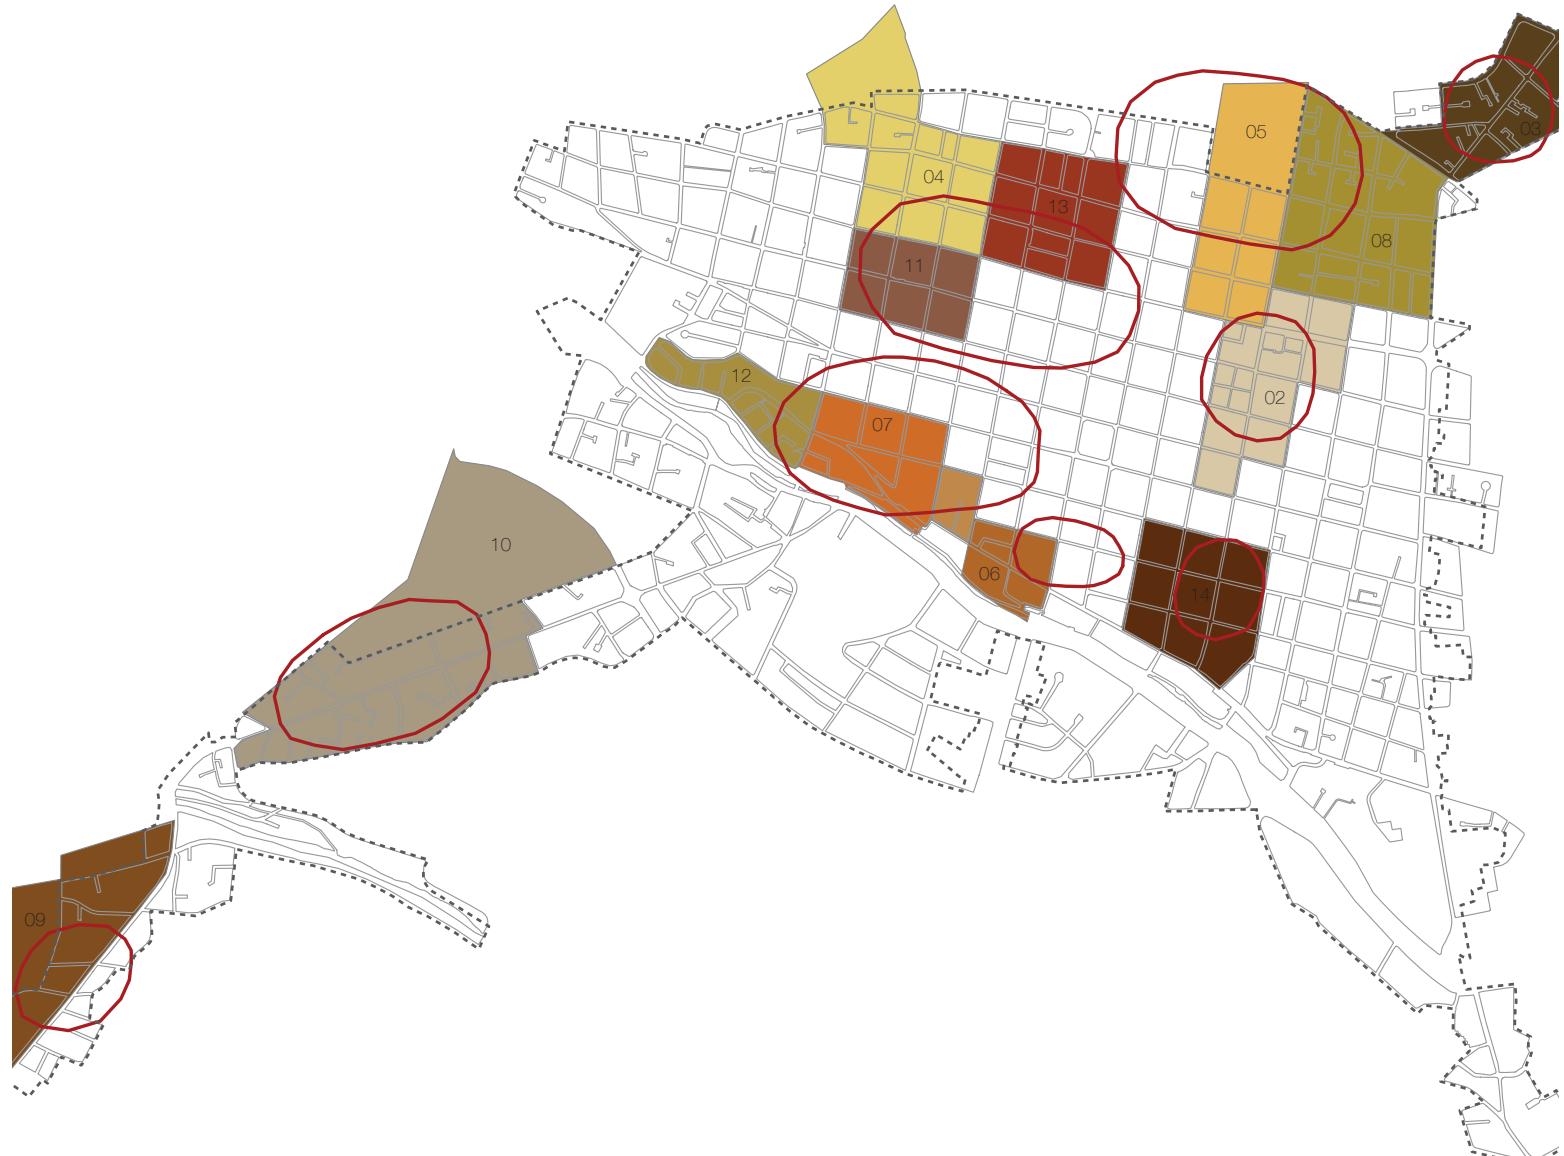
- Límite CHC 2011
- Zonas de conventillos
- Manzanas CHC
- Barrios
  - 01 10 de Agosto
  - 02 9 de Octubre
  - 03 Barrial Blanco
  - 04 Carlos Crespi
  - 05 El Cuartel
  - 06 El Padrón
  - 07 El Vado
  - 08 El Vecino
  - 09 La Fátima
  - 10 La Gloria
  - 11 La Suelería
  - 12 Los Arupos
  - 13 María Auxiliadora
  - 14 Todos Santos

Mapa 01. Zonas de ubicación de conventillos según Plan Especial Centro Histórico de Cuenca, 2011

Según datos del Plan Especial del Centro Histórico de Cuenca (PECHC) (2011), los conventillos se ubican en nueve zonas referenciales (Mapa 01), las mismas que corresponden a sectores de los barrios: 10 de Agosto, 9 de Octubre, Barrial Blanco, Carlos Crespi, El Cuartel, El Padrón, El Vado, El Vecino, La Fátima, La Gloria, La Suelería, Los Arupos, María Auxiliadora y Todos Santos. Este estudio afirma que en estas edificaciones habitan familias de la zona rural, comerciantes del norte del país, peruanos y colombianos, y atribuye su ubicación a la cercanía a centros de abasto como el Mercado 10 de Agosto, el Mercado 3 de Noviembre y el Mercado 9 de Octubre.
