# El conventillo como tipología de vivienda en el Centro Histórico de Cuenca

Propuesta de intervención Casa Armijos

UNIVERSIDAD DE CUENCA  
Facultad de Arquitectura y Urbanismo

TESIS PREVIA A LA OBTENCION DEL TÍTULO DE ARQUITECTO

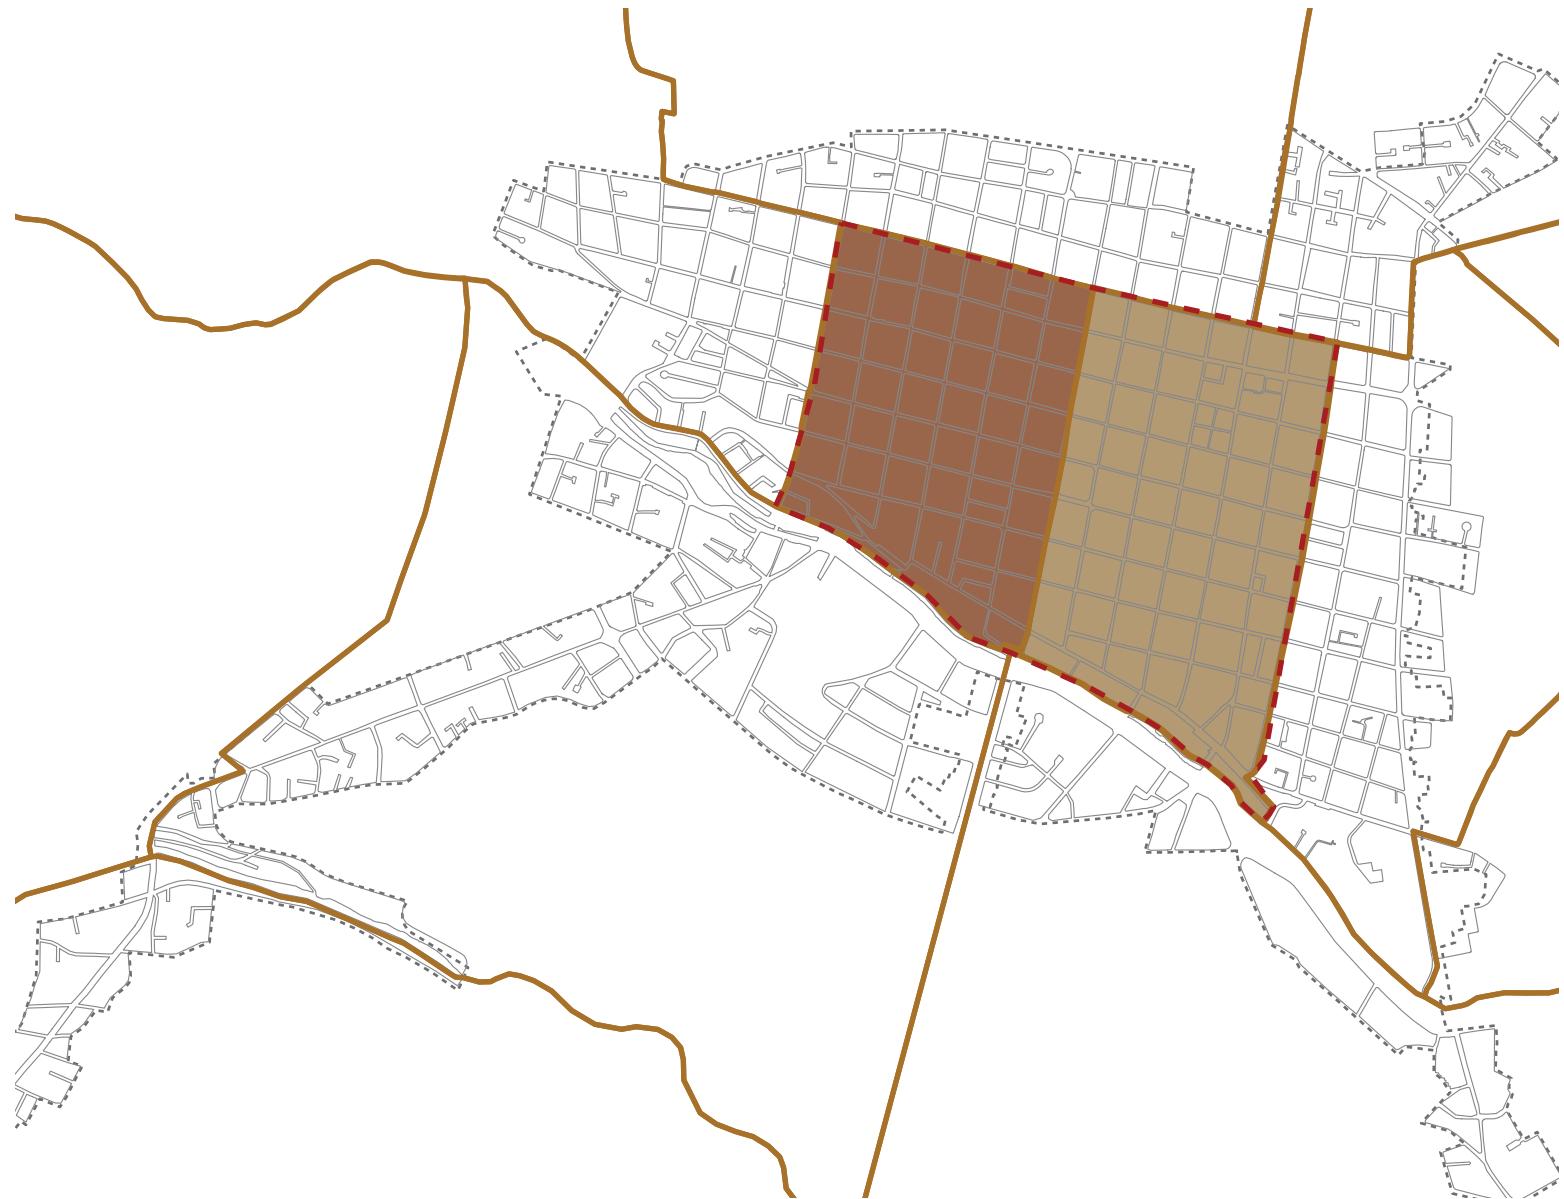
- [Dashed line] Límite CHC
- [Solid orange line] Límite parroquias
- [Light brown area] Parroquia El Sagrario
- [Dark brown area] Parroquia Gil Ramírez Dávalos
- [Red dashed line] Área de estudio
- [White square] Manzanas CHC

Mapa 02. Delimitación área de estudio

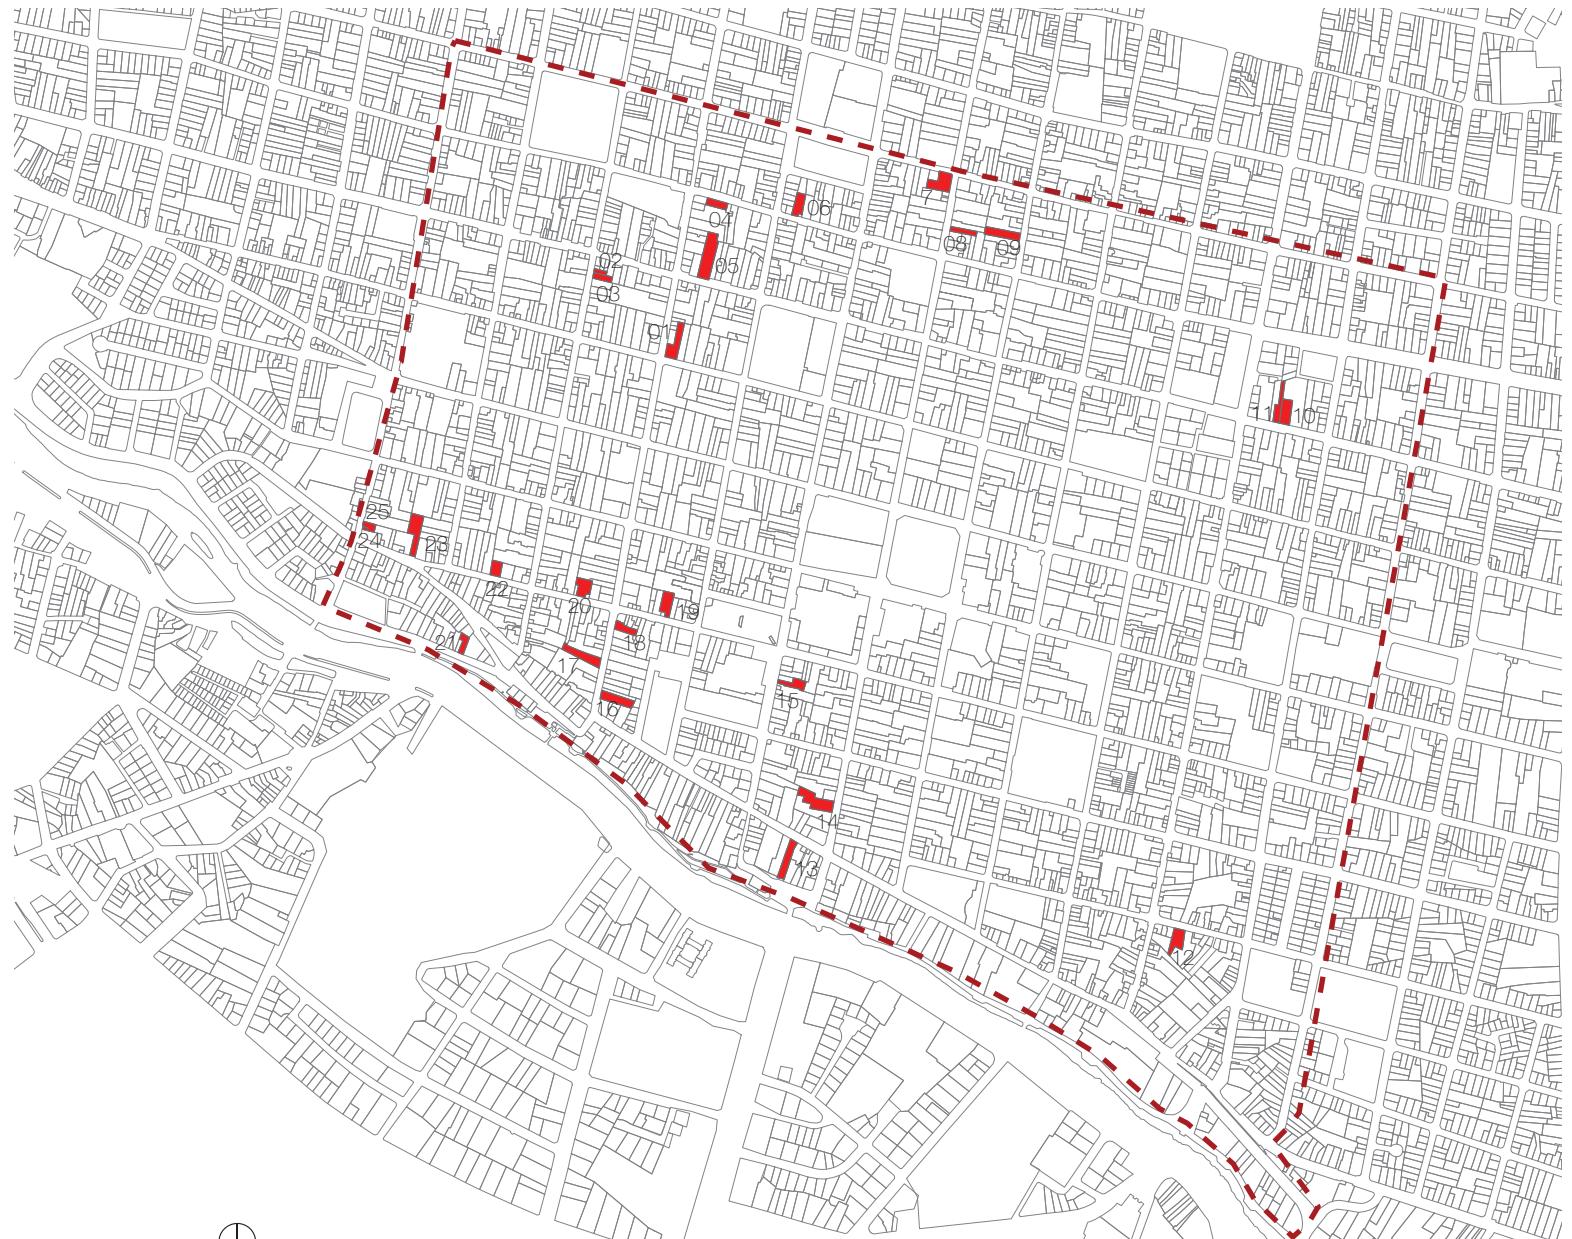
Conventillos 1980-2015

Mapa 04. Conventillos existentes en la actualidad (2015)

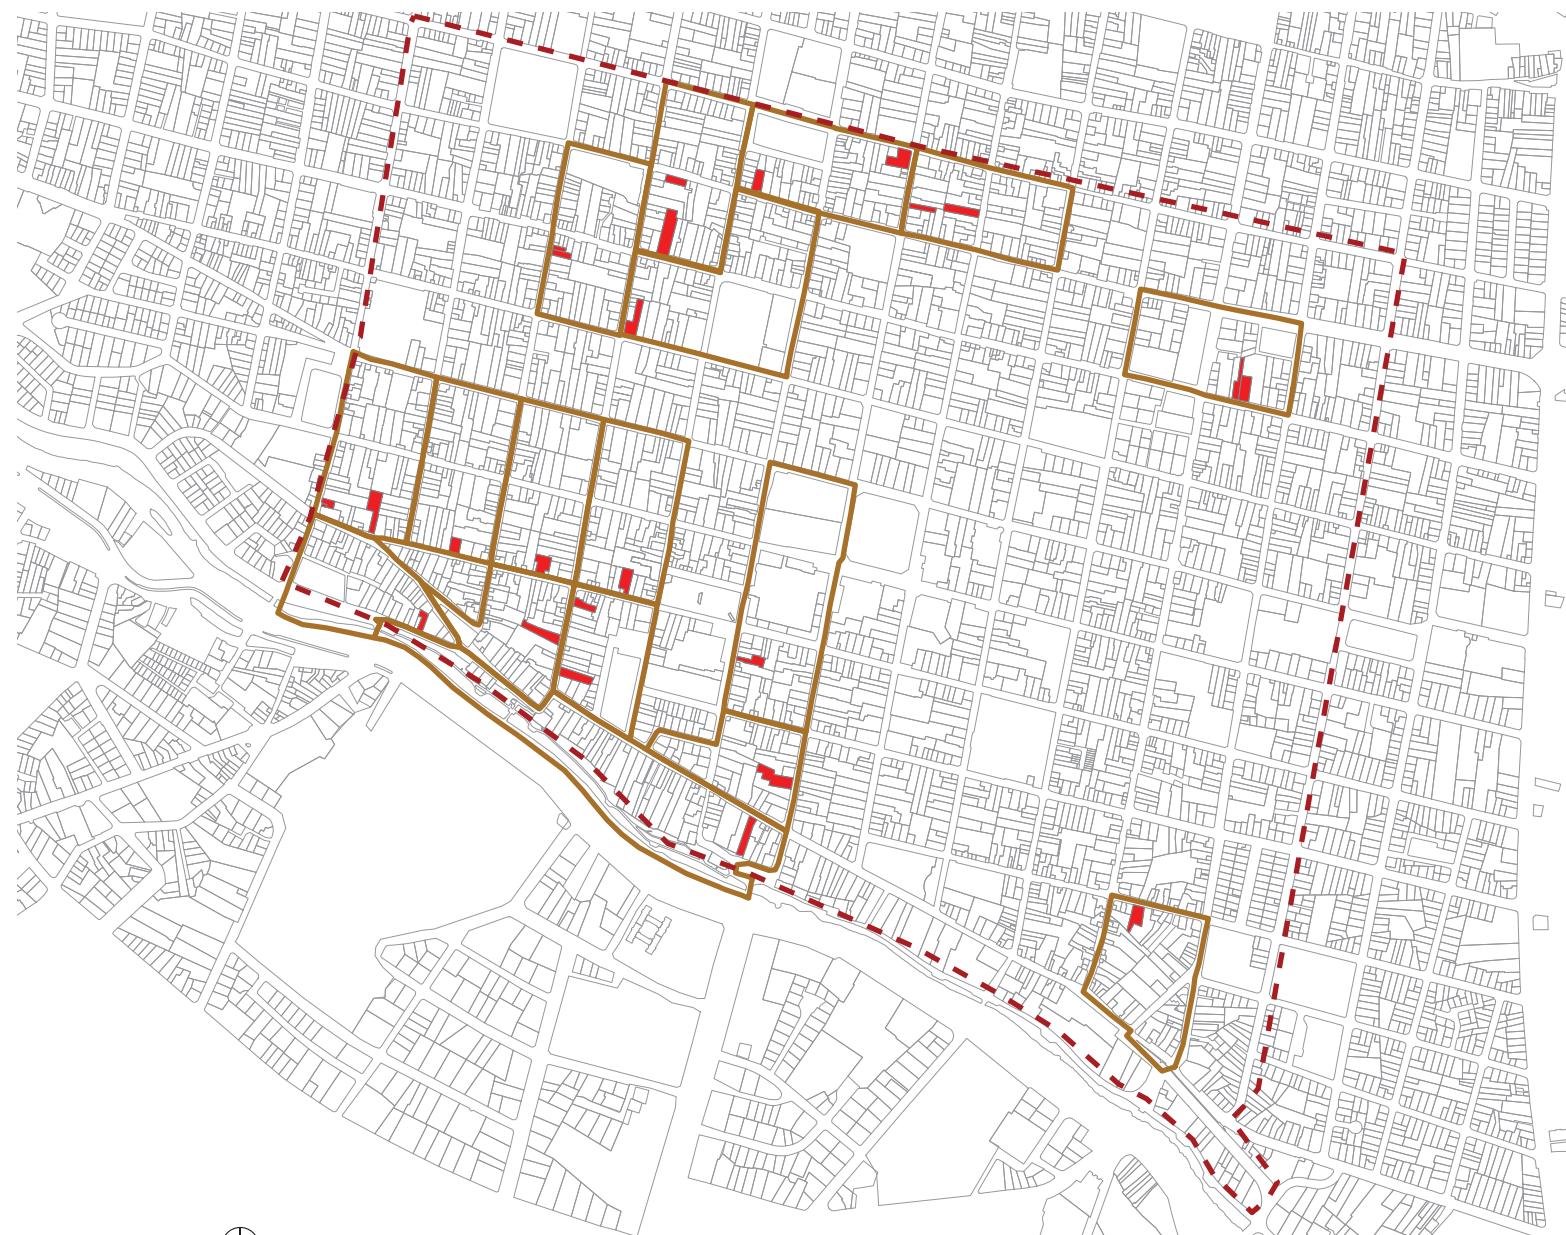
- Área de estudio
- Sectores censales
- Conventillos
- Predios CHC

Mapa 05. Ubicación de conventillos en sus sectores censales

Es importante recalcar que el acceso a los inmuebles fue limitado debido a la desconfianza de sus actuales residentes, sin embargo a través de ingresos de corta duración, conversaciones con inquilinos o vecinos y observación, se logró verificar la condición de conventillo de estas edificaciones. Lamentablemente, la información obtenida no permitió generar una base de datos sobre sus características específicas. No obstante, a través de datos INEC 2010, se generó la siguiente tabla resumen de porcentajes, la misma que busca recalcar de manera general las deficiencias en necesidades básicas existentes en los 17 sectores censales donde se encuentran los 25 conventillos citados.

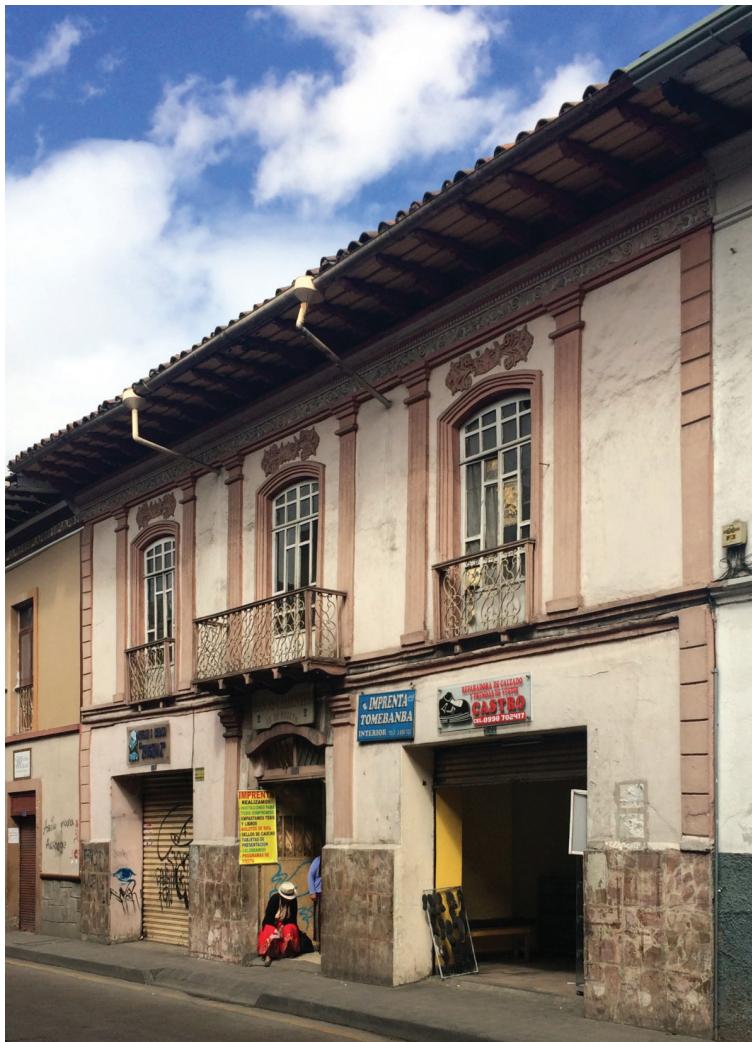
Figura 01. Vista exterior "Casa Armijos" \_ 2015

El inmueble alberga a quince grupos familiares y posee cuatro negocios: "Baños calientes 10 de Agosto", una imprenta, tienda de venta de polleras y una reparadora de calzado.

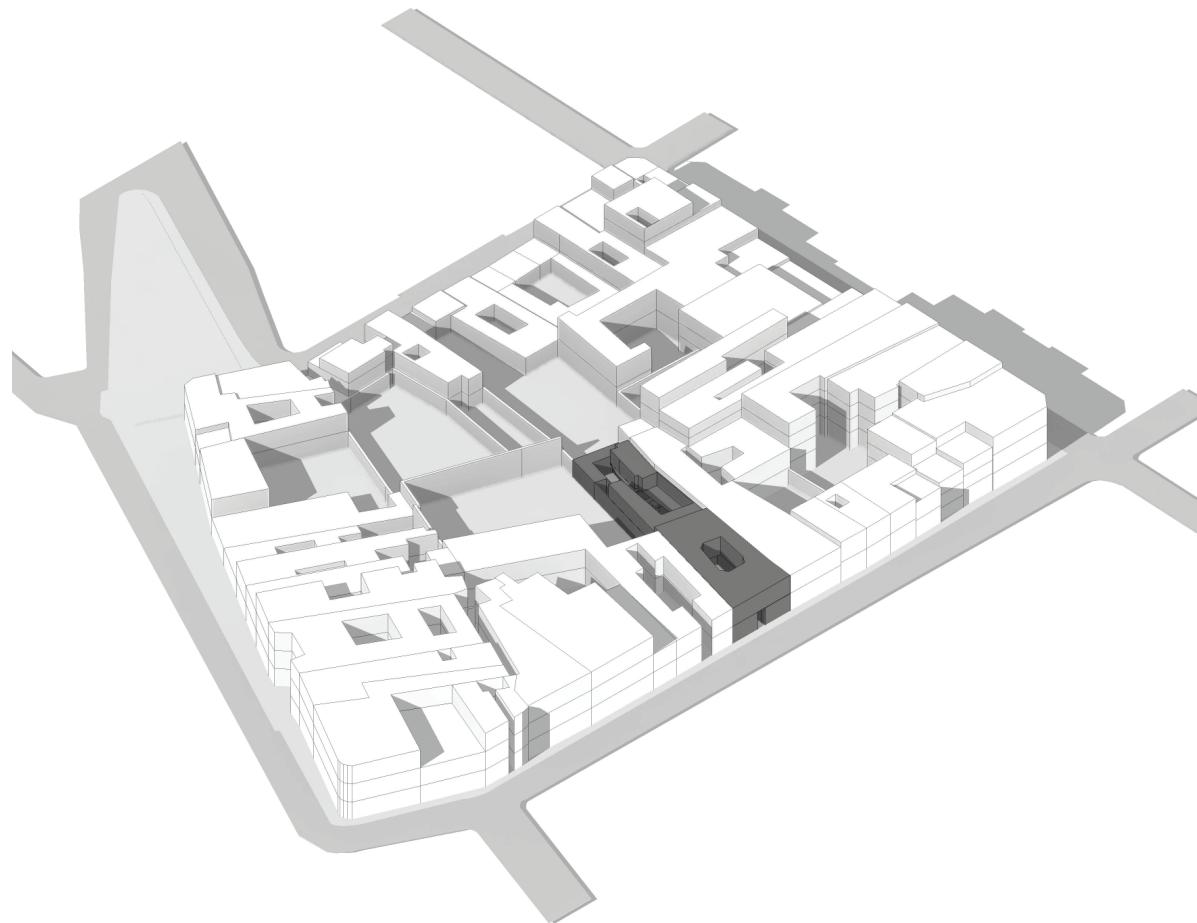
Figura 07. Casa Armijos emplazada en su manzana comprendida entre las calles: Tarqui, Presidente Córdova, Juan Montalvo y La Condamine

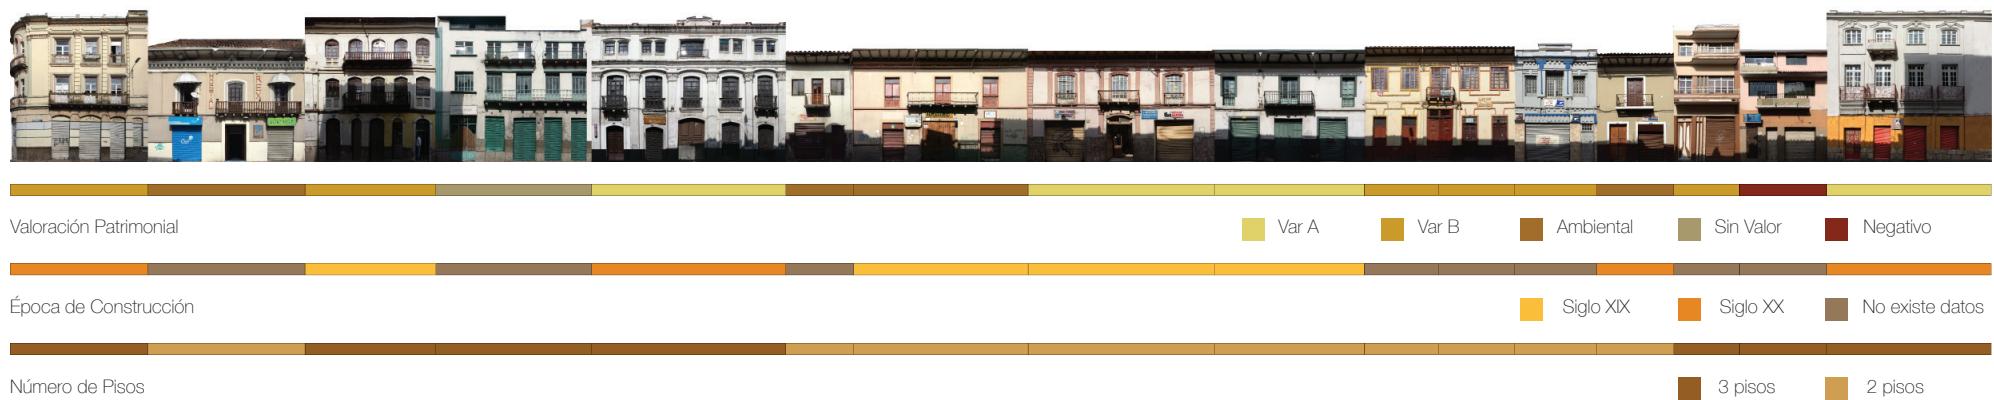
Figura 08. Tramo Calle Tarqui entre La Condamine y Presidente Córdova

La "Casa Armijos" pertenece al tramo oeste de la calle Tarqui entre La Calle de la Cruz y Presidente Córdova. Aguirre et al (2010), afirman que el tramo se constituye en su mayoría por construcciones de finales del siglo XIX, e inicios y mediados del siglo XX.

Este tramo está conformado por dieciséis edificaciones, de las cuales cuatro tienen categoría VAR A, seis VAR B, cuatro valor ambiental, una sin valor y una con impacto negativo. Es un tramo homogéneo existiendo edificaciones únicamente de dos y tres pisos, de las cuales en su mayoría es evidente el manejo del lleno y del vano, el ritmo, la repetición de elementos y la simetría en sus fachadas (Figura 08).

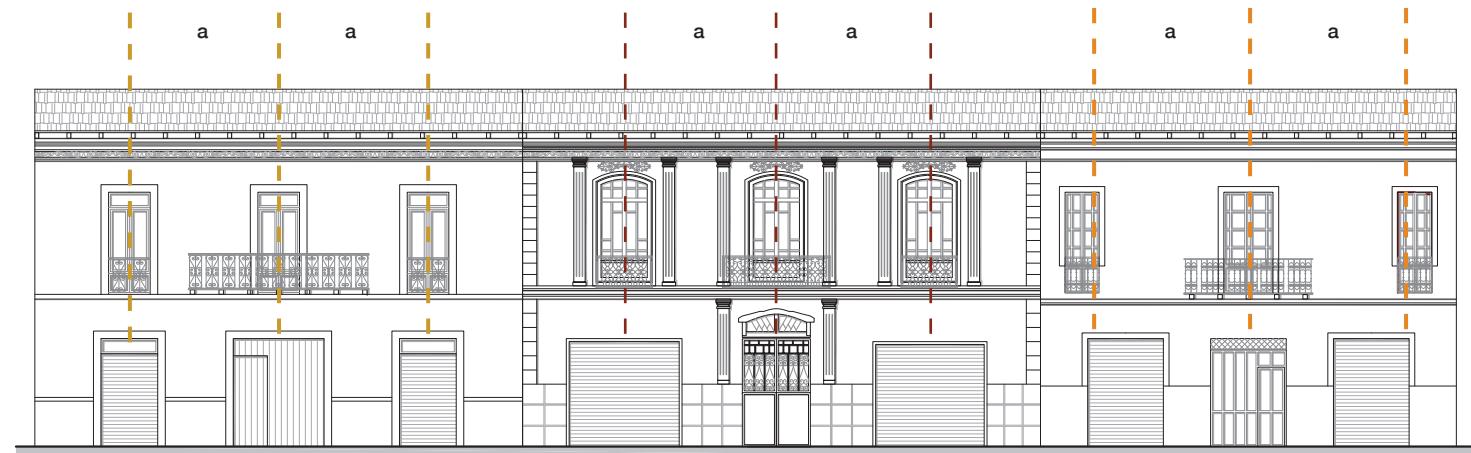
Figura 09. Casa Armijos y sus edificaciones colindantes

Con el análisis del tramo, se observó que las dos edificaciones colindantes al inmueble, fueron construidas en la misma época, es decir a finales del siglo XIX; por esta razón buscamos características en éstas, que determinen similitudes con el inmueble de estudio. Estas edificaciones mantienen su configuración de patio y tras-patio, a pesar que en la parte posterior de la edificación adyacente del lado izquierdo existe actualmente un parqueadero, y solamente permanece el registro de su tras-patio. El primer patio de las tres casas se configura con columnas perimetrales que delimitan los pasillos que lo rodean; además se evidenció que las gradas originales de los inmuebles estaban dispuestas a uno de los dos laterales del patio central. Por otro lado, el ritmo en fachada de las tres edificaciones, se remarcaba a través de las distancias iguales entre sus tres vanos dispuestos en planta baja y planta alta; cabe recalcar que esta distancia es la misma en las tres casas y en las plantas altas los vanos se enmarcan con balcones.

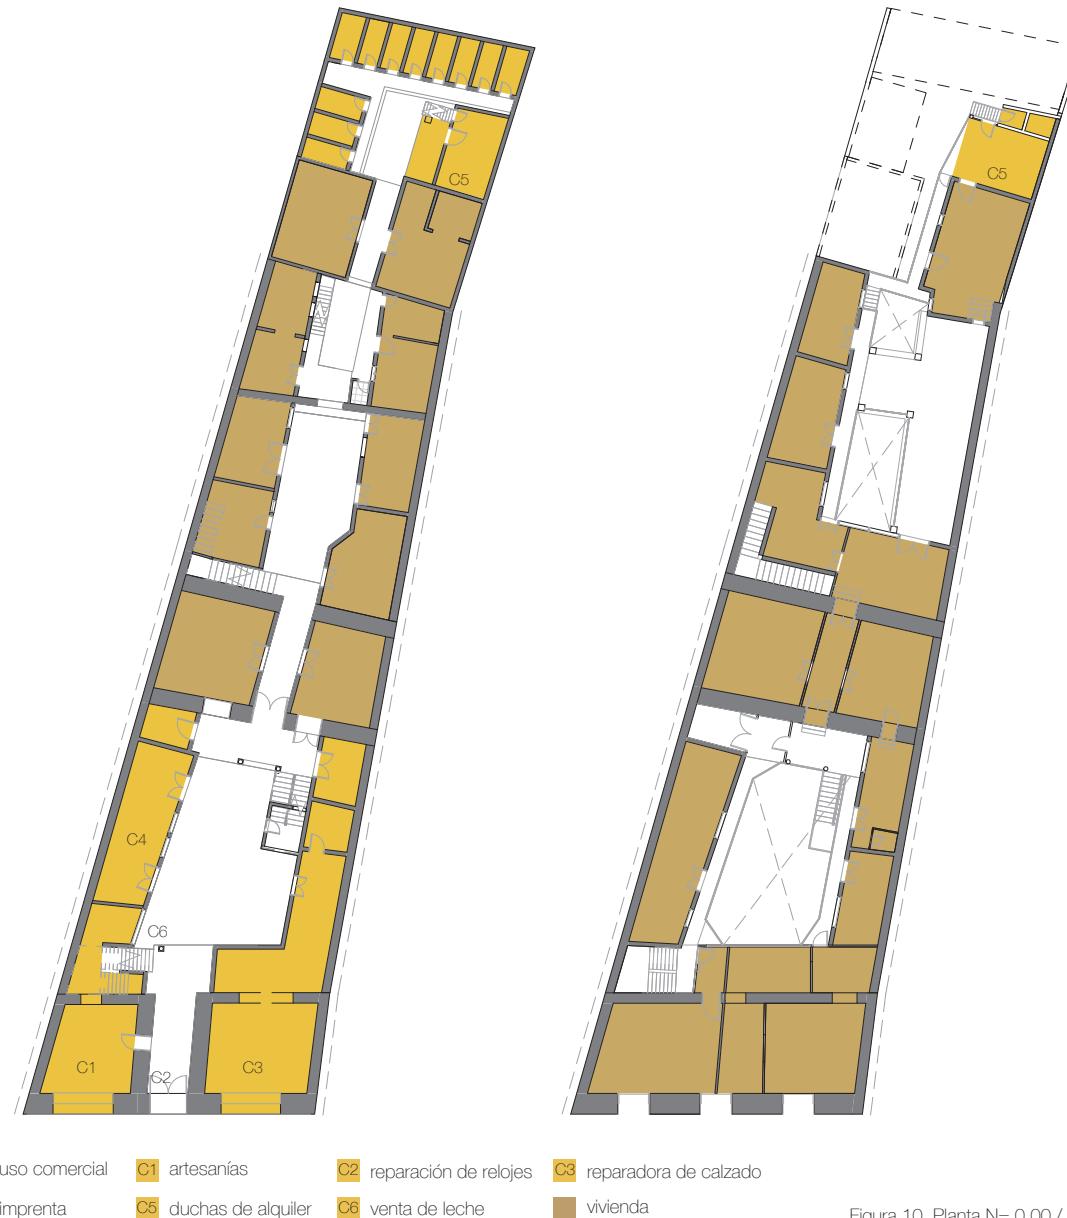
Figura 10. Planta N= 0.00 / N= 3.72  
Convivencia de usos

El negocio de duchas de alquiler brinda servicio a una gran variedad de usuarios, incluyendo los inquilinos del mismo inmueble, inquilinos de edificaciones del sector, comerciantes del Mercado 10 de Agosto y de la Plaza San Francisco. En la actualidad existen once duchas sin embargo únicamente siete de éstas se encuentran en funcionamiento, según observaciones este servicio es mayormente ocupado el día sábado a media mañana con una frecuencia de 18 personas / hora, entre semana su uso se reduce a un promedio de dos personas / hora. El costo del servicio es \$1.40.

El zaguán de la edificación, es utilizado por un relojero, el mismo que utiliza también una bodega ubicada en el extremo izquierdo del primer patio, para guardar su estante de trabajo.

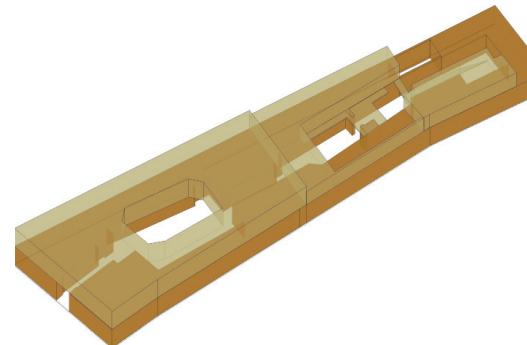
Figura 17. Volumetría Casa Armijos

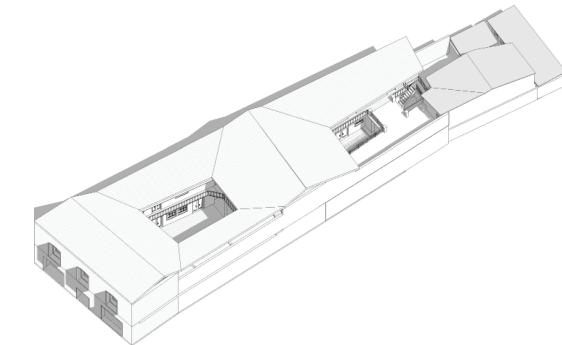
Figura 18. Axonometría general estado actual Casa Armijos

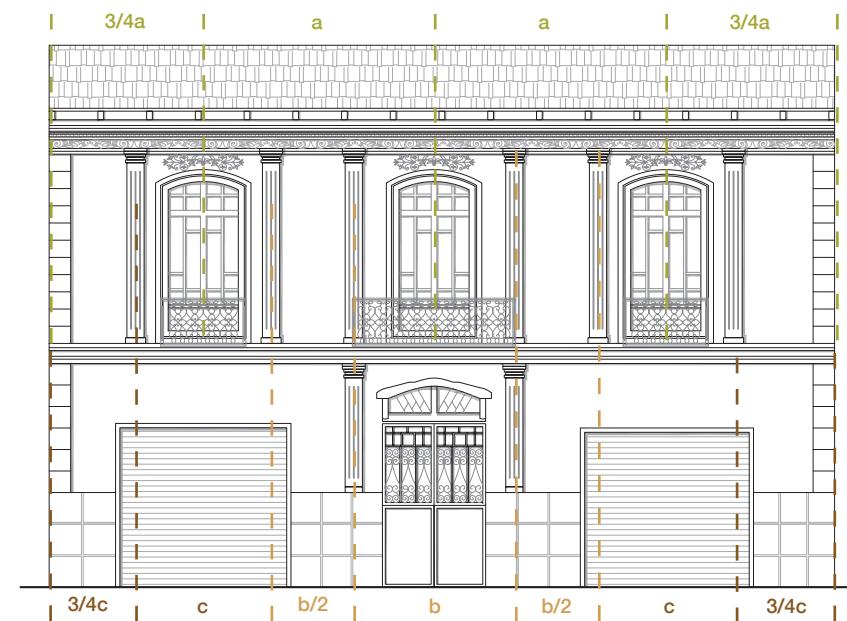
Figura 19. Fachada Este "Casa Armijos" con análisis de ritmo y repetición

En su fachada frontal los elementos están dispuestos siguiendo un orden y proporciones, logrando así un equilibrio entre el lleno y el vacío. Existen un total de seis vanos en sus dos plantas delimitados por ocho pilastras de orden dórico; de éstos, tres son puertas en planta baja y tres ventanas en planta alta. La puerta central es el acceso hacia la edificación, mientras que las dos puertas laterales son acceso exclusivo a los locales comerciales; es evidente que las puertas originales de estos dos espacios han sido reemplazadas por puertas enrollables que facilitan el desarrollo de la actividad comercial.

Por otra parte existen tres balcones de madera y hierro forjado en planta alta. La fachada posee un zócalo de cerámica y remata en planta alta con una cornisa y alero conformado por canecillos de madera equidistantes, el tipo de cubierta utilizada es inclinada y de teja tradicional.

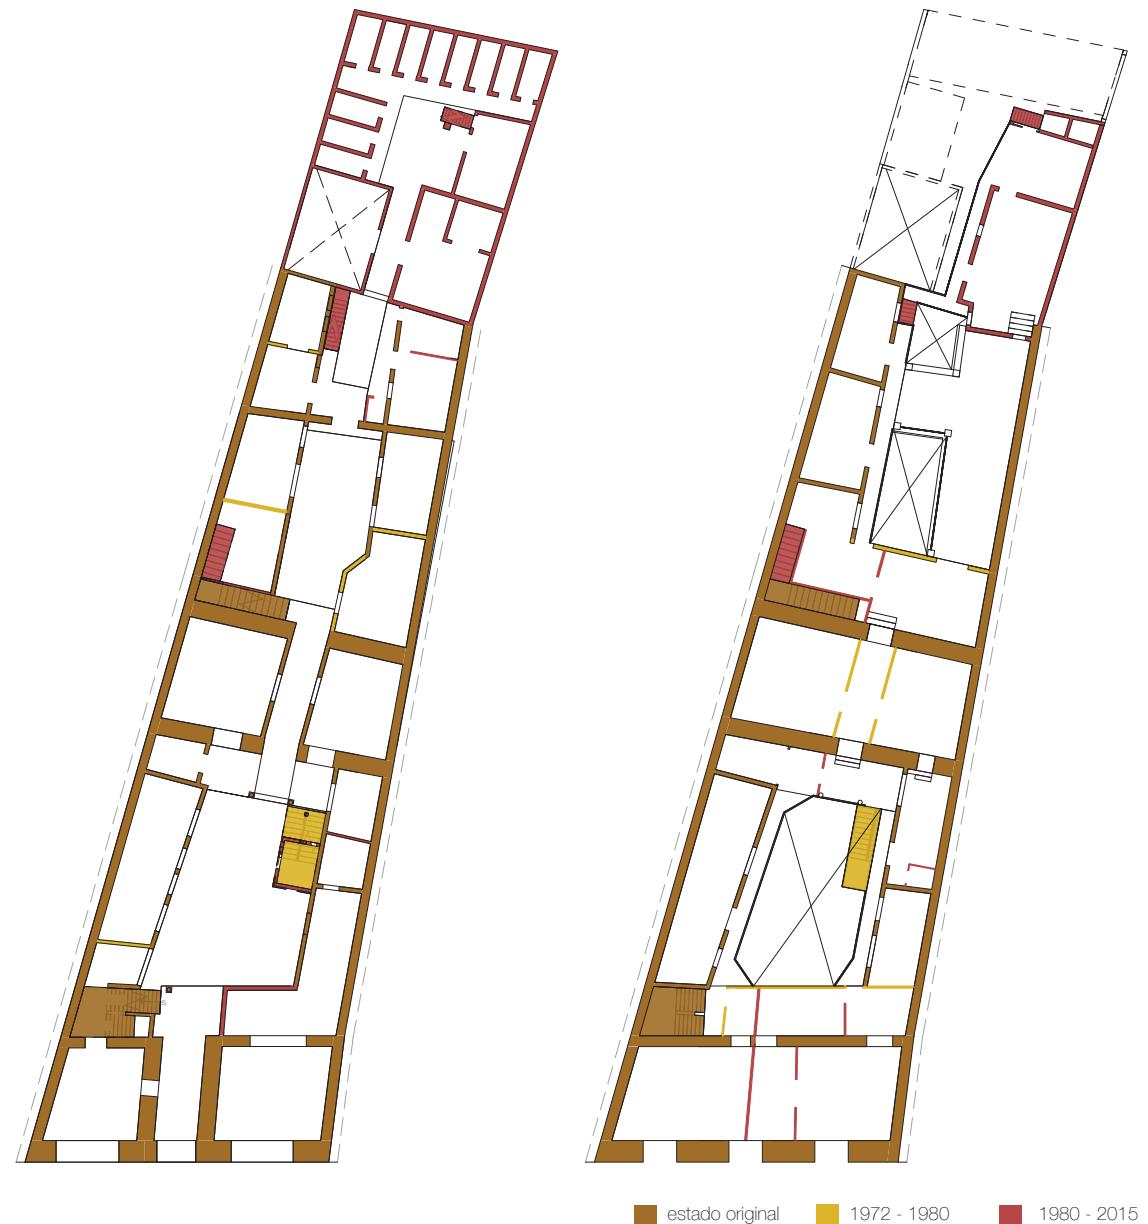
Figura 20. Planta N=0.00 / N=3.72 - Cronología de adiciones

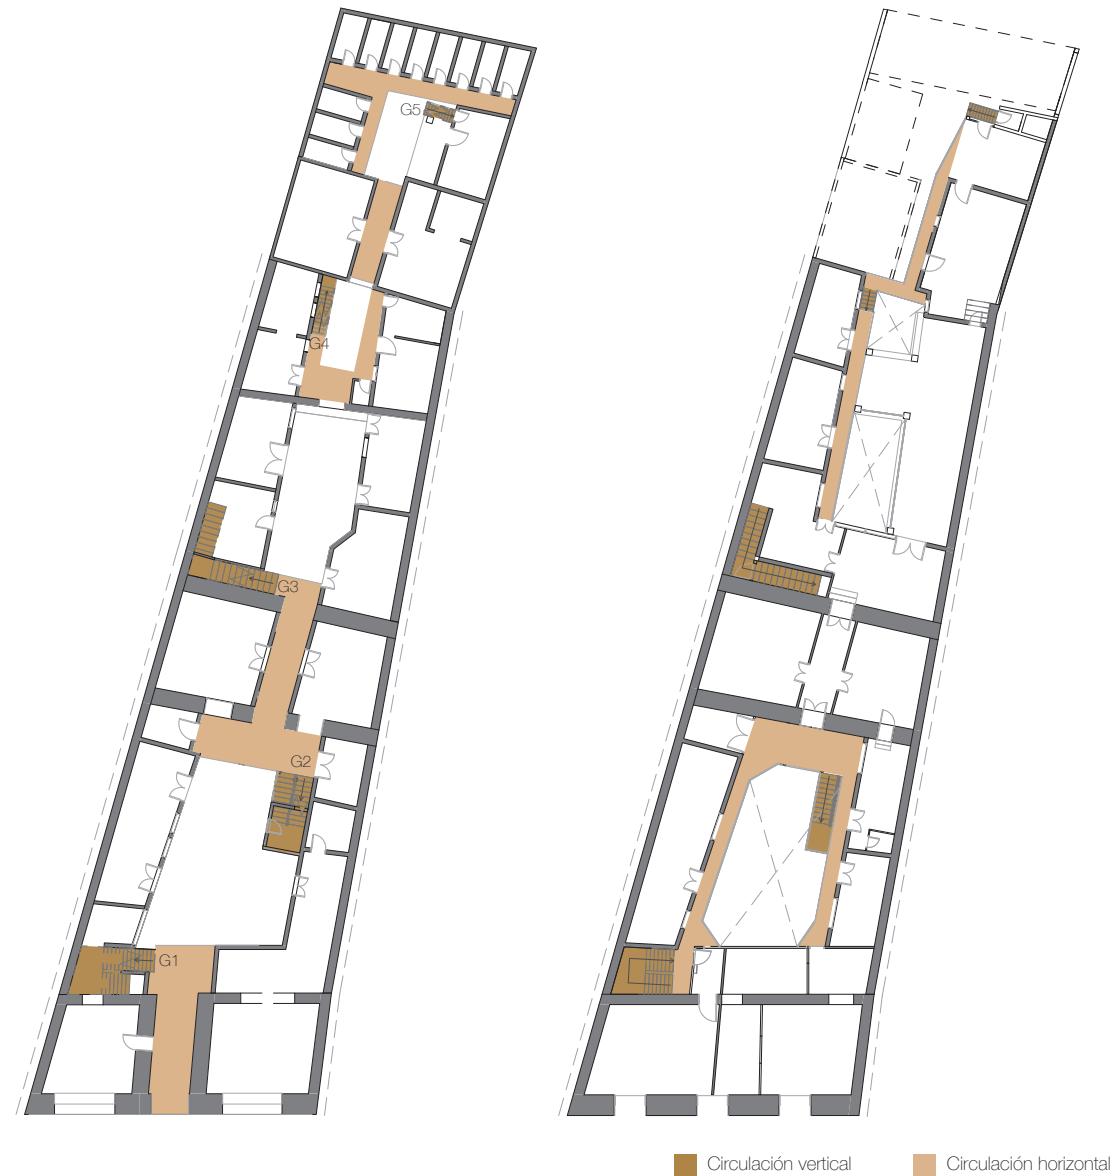
Figura 21. Planta N=0.00 / N=3.72 - Circulaciones

El inmueble cuenta con cinco núcleos de escaleras, de los cuales dos se encuentran en el primer patio y permiten el acceso a los cuartos ubicados en la crujía frontal de planta alta (G1 y G2) (Figura 22 y 23), el tercer núcleo permite el acceso directo al cuarto 2B (G3) (Figura 24), la cuarta grada se ubica en el tercer patio y permite el acceso al cuarto 4B (G4) (Figura 25) y el quinto núcleo de escaleras ubicado en la parte posterior de la edificación comunica al bloque de duchas con el espacio destinado al almacenaje de los tanques de agua ubicados en planta alta (G5) (Figura 26).

Con respecto a la circulación horizontal, los cuartos se organizan a través de pasillos (Figura 27), que representan el 11.68% del total de metros cuadrados construidos, con un total de 119.73m<sup>2</sup>. Es evidente que las circulaciones horizontales y verticales existentes en la edificación son una respuesta a las necesidades inmediatas de los ocupantes, ya que existen bloques añadidos e innecesarios y cinco núcleos de escaleras en 1025.19m<sup>2</sup> de construcción.

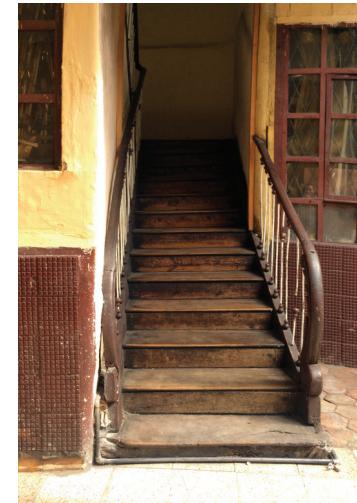
Figura 22. Núcleo de gradas G1

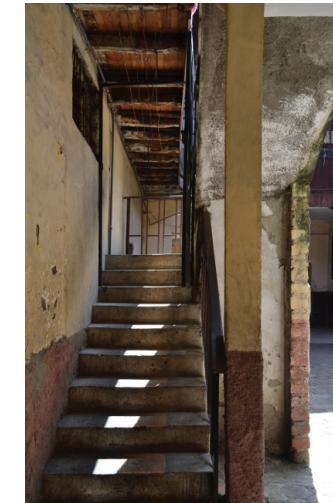
Figura 23. Núcleo de gradas G2

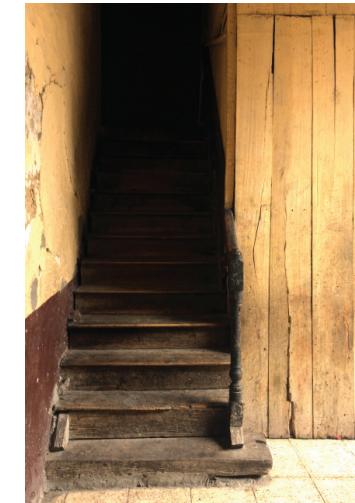
Figura 24. Núcleo de gradas G3

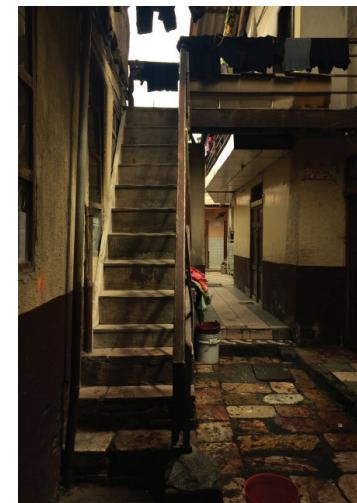
Figura 25. Núcleo de gradas G4

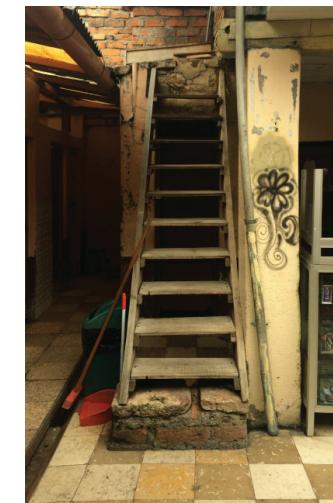
Figura 26. Núcleo de gradas G5

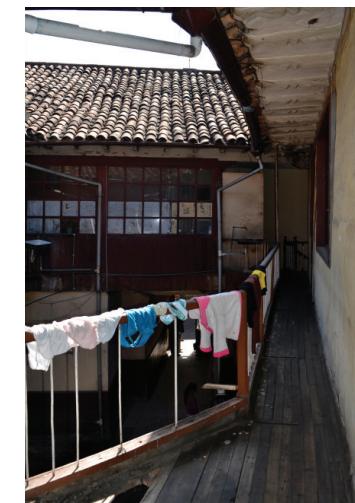
Figura 27. Pasillo Planta N=3.72

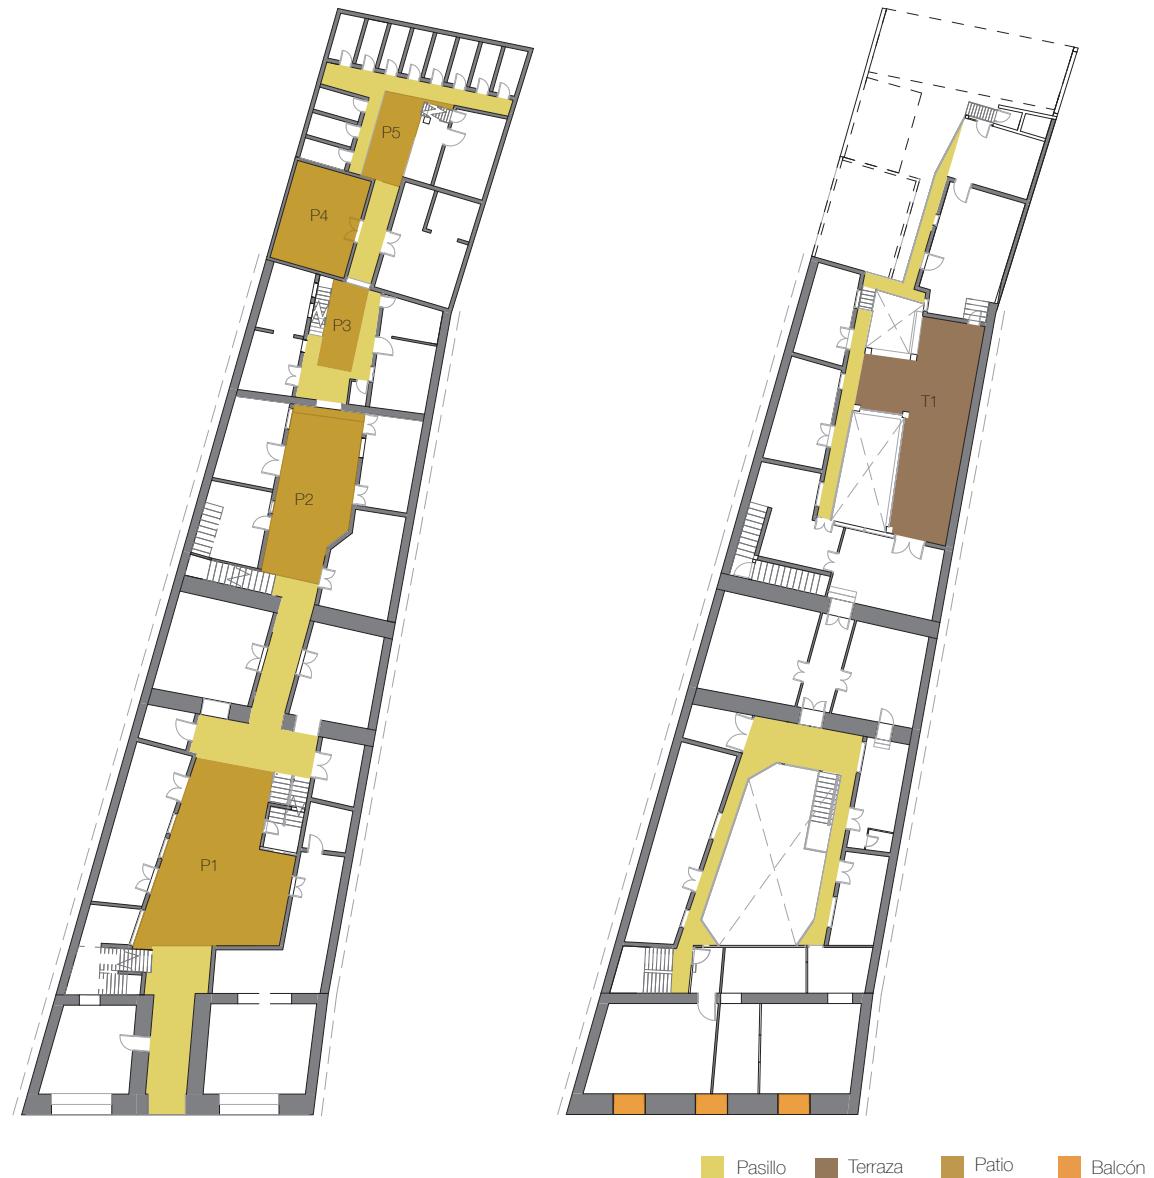
Figura 28. Planta N= 0.00 / N= 3.72 - Espacios intermedios

En planta alta los pasillos cumplen con tres funciones: conexión entre cuartos de alquiler, encuentro entre vecinos y tendido de ropa. En los pasillos del primer patio en planta alta existen dos lavabos que son utilizados de forma comunal para la preparación de alimentos y aseo de los inquilinos.

Por otro lado, existe una terraza privada en planta alta (T1) que pertenece a tres cuartos (2B, 3B y 2D), ésta sirve para la recreación de los niños de los arrendatarios de los cuartos mencionados anteriormente, y como espacio de lavado y secado de ropa.

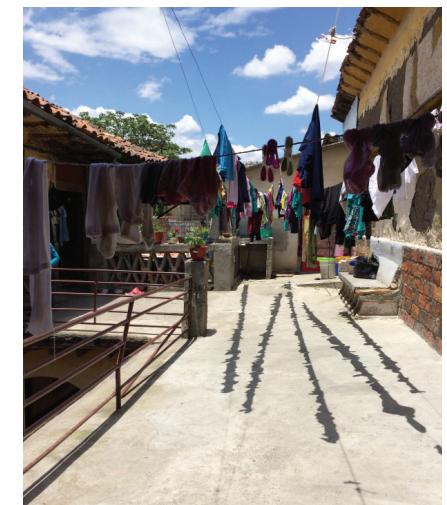
Figura 34. Terraza T1

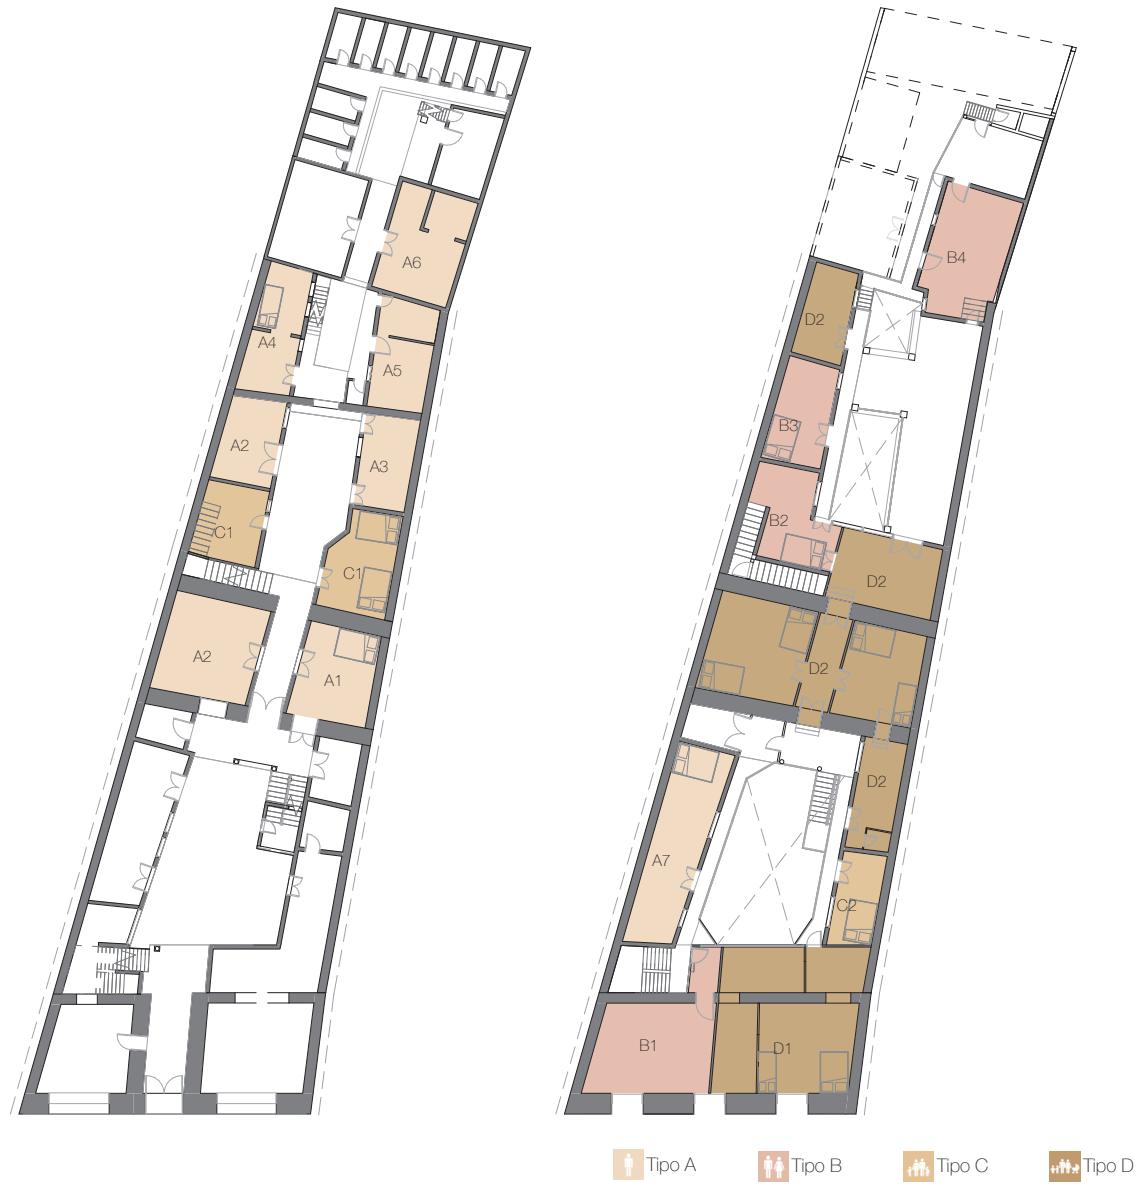
Figura 35. Planta N= 0.00 / N= 3.72 - Adecuación de grupos familiares

El inmueble como vivienda multifamiliar cuenta con quince unidades de vivienda de alquiler, siete en planta baja y ocho en planta alta (Figura 35). En la edificación viven treinta y tres personas, distribuidas en siete unidades de vivienda para una sola persona (Tipo A), cuatro para dos personas (Tipo B), dos para cuatro personas (Tipo C) y dos unidades de vivienda para familias compuestas por cinco personas (Tipo D).

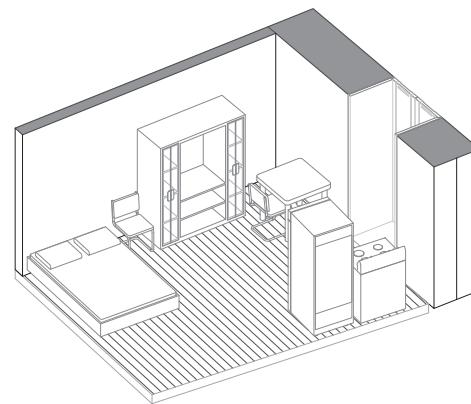
Figura 36. Unidad de vivienda A1

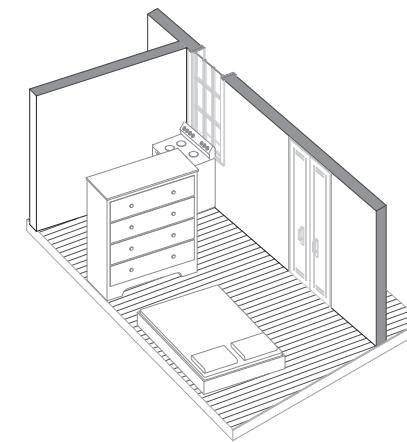
Figura 37. Unidad de vivienda B3

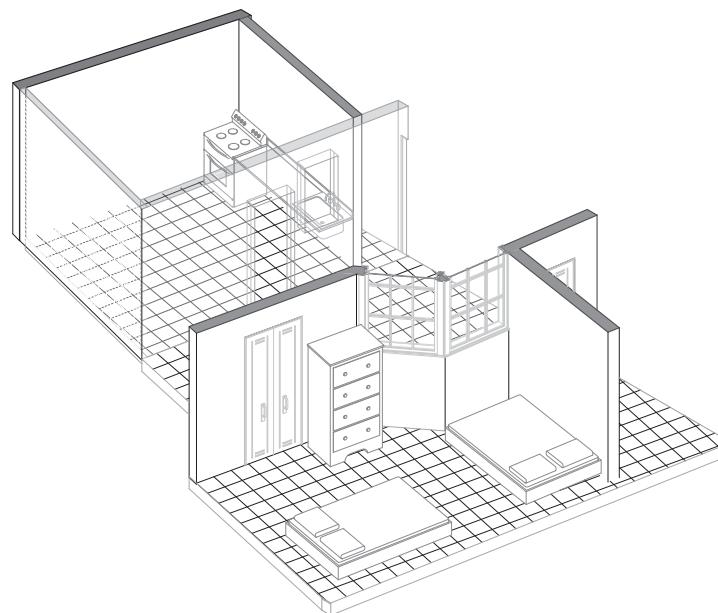
Figura 38. Unidad de vivienda C1

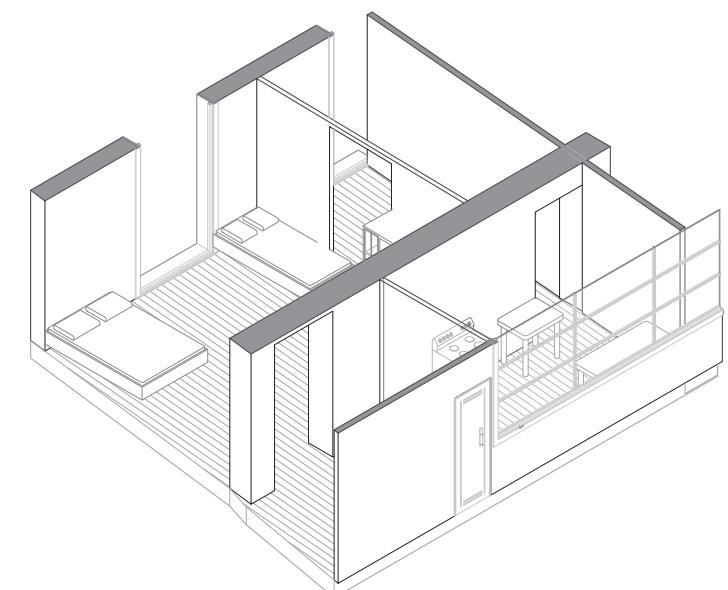
Figura 39. Unidad de vivienda D1

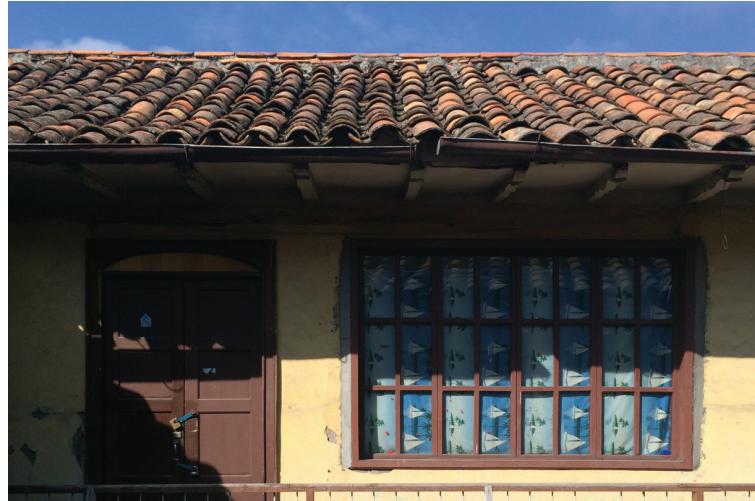
Figura 44. Recubrimiento vanos\_ unidad habitacional A7

En este inmueble, todos los inquilinos han preferido limitar su vigilabilidad desde el interior hacia los pasillos y patios, a través del revestimiento de ventanas y vanos. Los arrendatarios han buscado diferentes materiales para recubrir los vanos, entre los que se destaca el uso de adhesivos, periódicos, telas oscuras y opacas, cartón, plásticos y en ocasiones los vidrios han sido reemplazados por piezas de madera (Figura 44 - 47). Como consecuencia, los distintos cuartos reciben limitada iluminación y ventilación. Es importante mencionar que los habitantes de la edificación han realizado estas acciones en busca de mayor privacidad y seguridad.

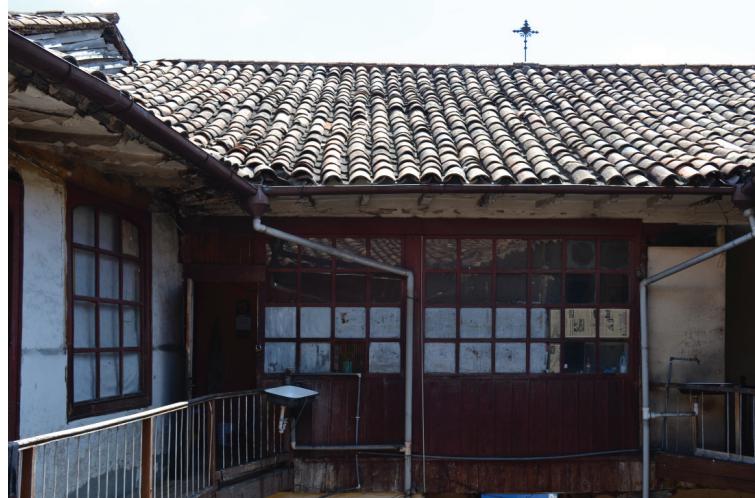
Figura 45. Recubrimiento vanos\_ unidad habitacional D1
