# El conventillo como tipología de vivienda en el Centro Histórico de Cuenca

Propuesta de intervención Casa Armijos

UNIVERSIDAD DE CUENCA  
Facultad de Arquitectura y Urbanismo

TESIS PREVIA A LA OBTENCION DEL TÍTULO DE ARQUITECTO

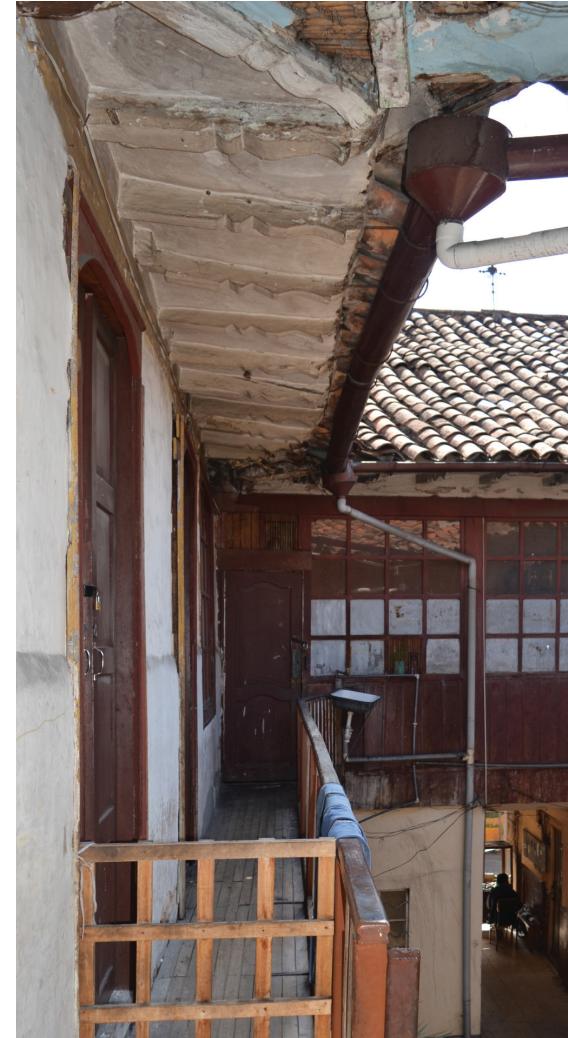
Figura 48. Pasillo Planta N=3.72

En la edificación, la estructura en general es decir columnas, vigas y estructura de cubierta son de madera, mientras que las paredes son de adobe y bahareque, y existen tabiques divisorios de madera y cartón. Se debe mencionar que las paredes que han ido perdiendo sus propiedades de cohesión han sido reforzadas de forma empírica con el empleo de ladrillos. Con respecto a los pisos, los materiales utilizados son: madera, (en especial en planta alta y en ambientes cerrados de planta baja), cerámica (algunos cuartos en planta baja y espacios destinados a la actividad comercial), ladrillo hexagonal y mármol en los patios centrales, hormigón (patio de secado de ropa y terraza de planta alta)

Para el cielorraso se ha utilizado carrizo y revoque de barro, sin embargo también existen cielorrasos de madera y MDF en espacios de menor antigüedad. Las cubiertas son de teja tradicional, con excepción de las cubiertas del bloque posterior que son de zinc. Finalmente las carpinterías para puertas y ventanas, así como pasamanos son de madera, aunque también existen pasamanos metálicos.

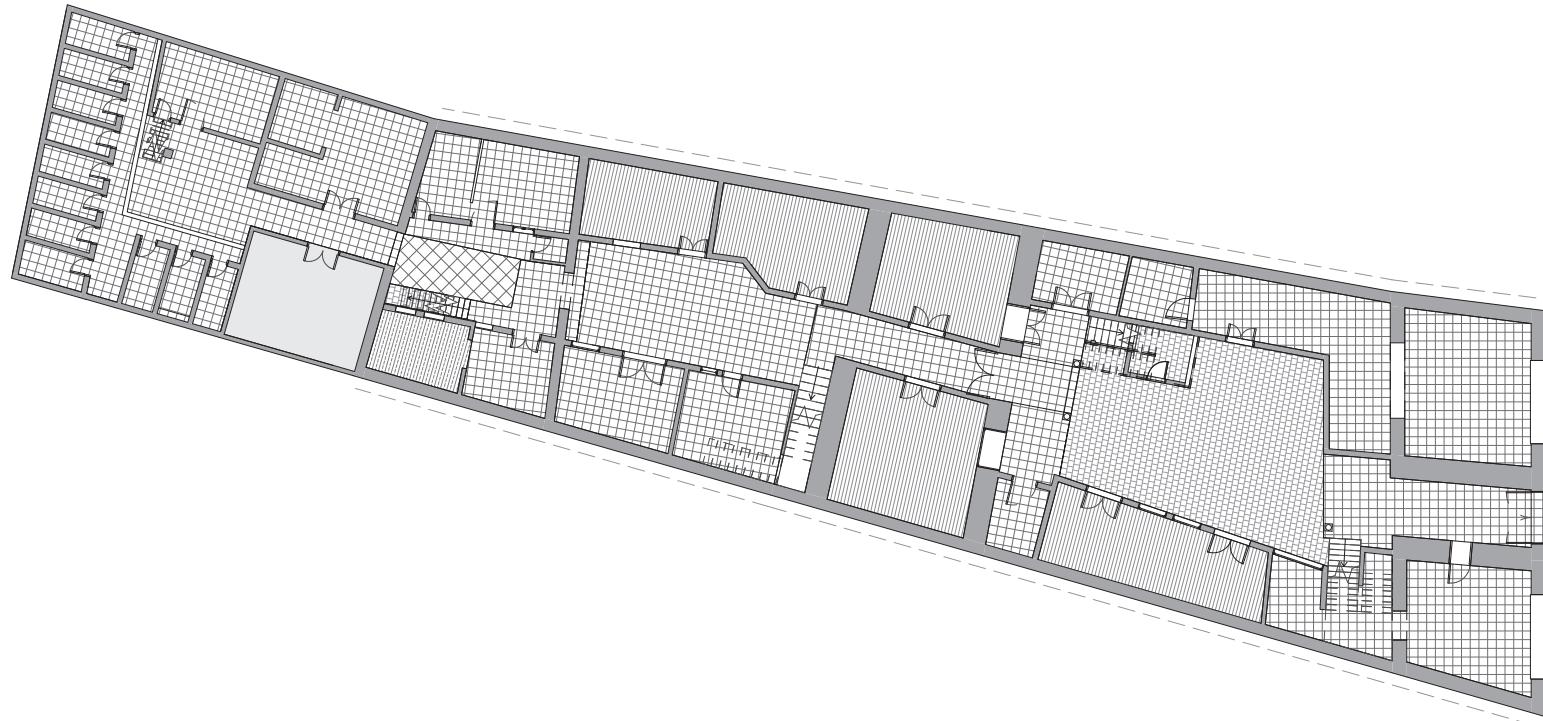
Figura 53. Planta N=0.00 - Materiales de piso

Piso de cerámica

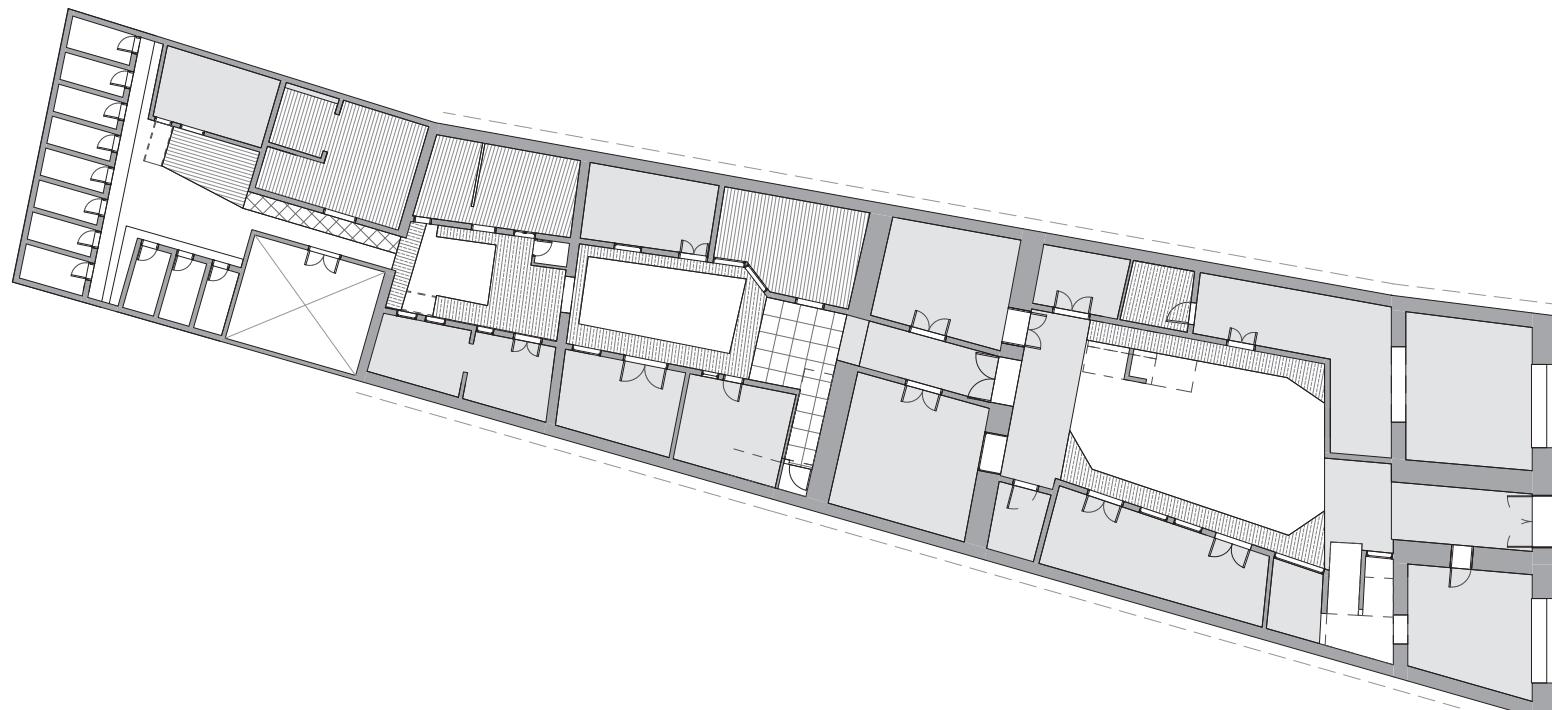
Figura 55. Planta N=0.00 - Materiales de cielorraso

Cielorraso de cañizo y revoque de tierra

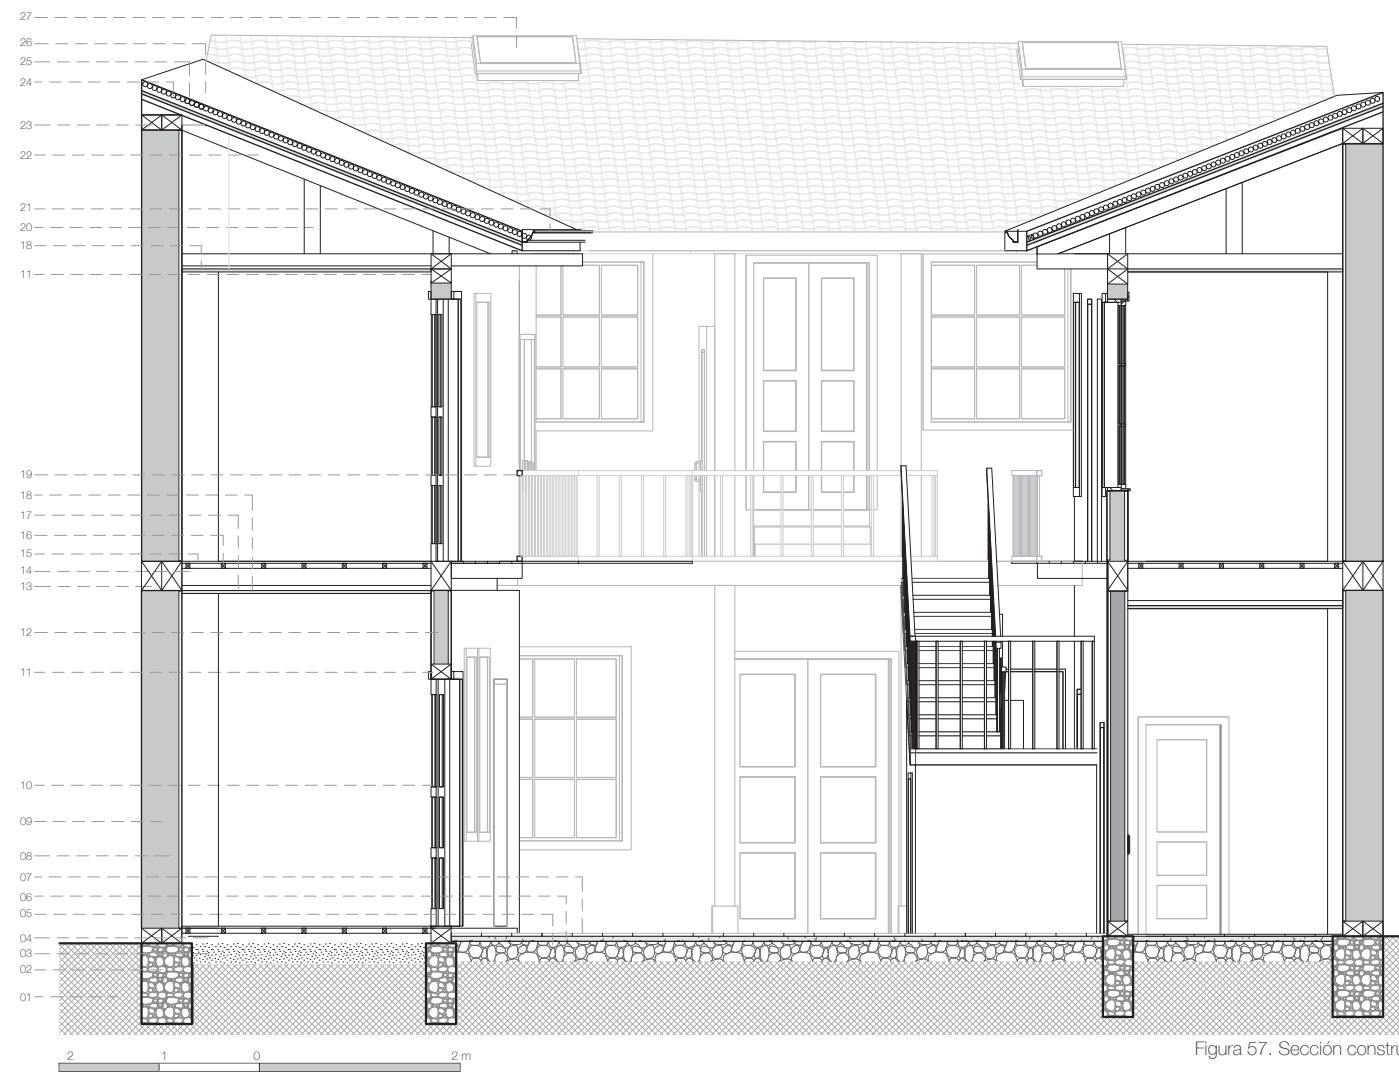
Figura 57. Sección constructiva

- 03 Material de mejoramiento e= 20cm
- 04 Cámara de aire
- 05 Replantillo de Piedra e= 15 cm
- 06 Capa de Mortero e= 5 cm
- 07 Piso de ladrillo hexagonal e= 3 cm
- 08 Muro de Bahareque
- 09 Revoque de tierra e= 3 cm
- 10 Puerta de Madera h= 2.45 m
- 11 Viga para dintel 15 x 20 cm
- 12 Pared de bahareque e= 20cm
- 13 Viga Solera 20 x 30 cm
- 14 Viga 14 x 16 cm
- 15 Duela de Madera 12 cm e = 2 cm
- 16 Tira de Madera 4 x 5 cm
- 17 Carrizo amarrado con cabuya
- 18 Cielo raso de carrizo y revoque
- 19 Pasamano de Madera e= 5 cm
- 20 Tocho de madera de eucalipto 16 x 14 cm
- 21 Canal de recolección e = 3 mm
- 22 Par de madera 16 x 14 cm
- 23 Viga solera 15 x 20 cm
- 24 Cama de carrizo
- 25 Capa de mortero de barro
- 26 Teja tradicional de 22 x 45 cm
- 27 Claraboya 1 x 1 m

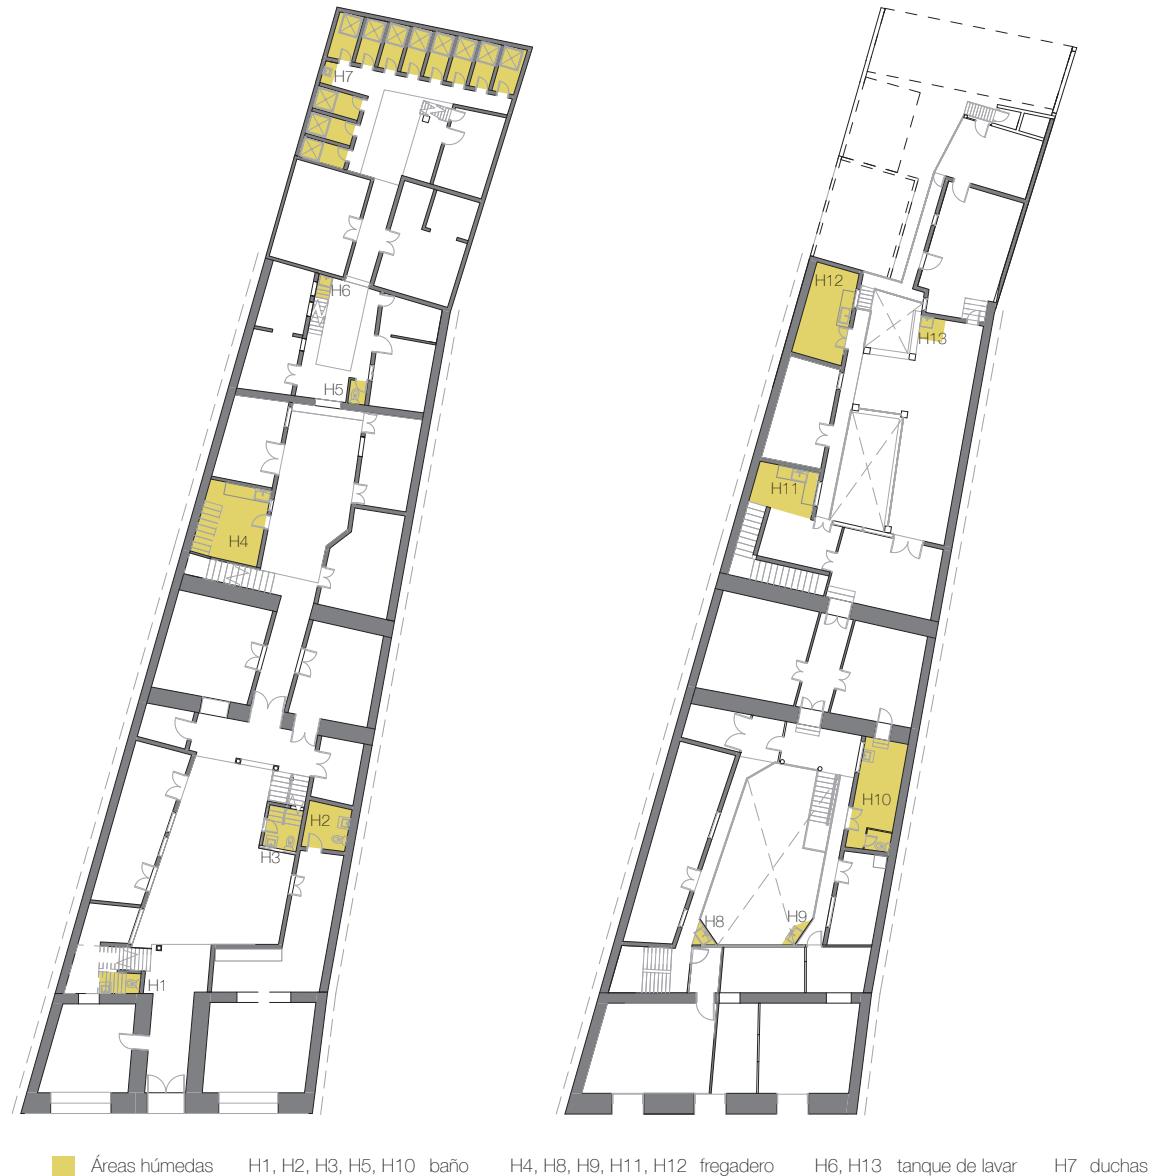
Figura 58. Planta N= 0.00 / N= 3.72 - Optimización de instalaciones

Con respecto a los tanques de lavar, existe uno en el tercer patio de planta baja (H6), el cual es ocupado por todos los inquilinos de esta planta; y un tanque de lavar en la terraza de planta alta (H13) que es ocupado por los dueños de los cuartos 2D, 2B y 3B de forma comunal. En la crujía frontal en planta alta existen dos fregaderos comunitales (H8 y H9), los cuales son utilizados por los arrendatarios de este bloque de la casa. Por otro lado, los fregaderos de cocina independientes (H4, H11 y H12) existen únicamente en tres de los quince cuartos de la edificación.

Duchas para uso exclusivo de los inquilinos no existen, es por esto que los habitantes utilizan el servicio de los "Baños calientes 10 de Agosto" (H7), que se ofrece en esta edificación con un costo adicional al pago de arriendo.

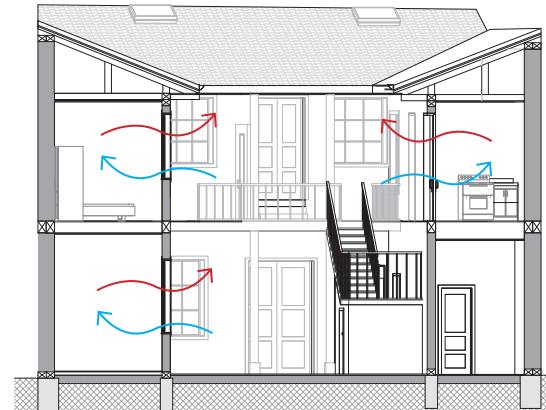
Figura 65. Sección Primer Patio - Ventilación

La edificación es medianera por lo que los vanos se orientan únicamente hacia su fachada este y hacia los tres patios del inmueble; además, existen dos claraboyas en la cubierta de la segunda crujía que permiten la ventilación de dos dormitorios. La ventilación en la vivienda se realiza de forma natural, es decir la renovación de aire se efectúa a través de ventanas y puertas abiertas. Sin embargo, éstas permanecen cerradas la mayoría del tiempo debido a que los usuarios desean privacidad, dificultando así la ventilación de los espacios. Debido a que la edificación se encuentra entre medianeras, a la orientación, tamaño y ubicación de los vanos no es posible la ventilación cruzada en casi todos las habitaciones.

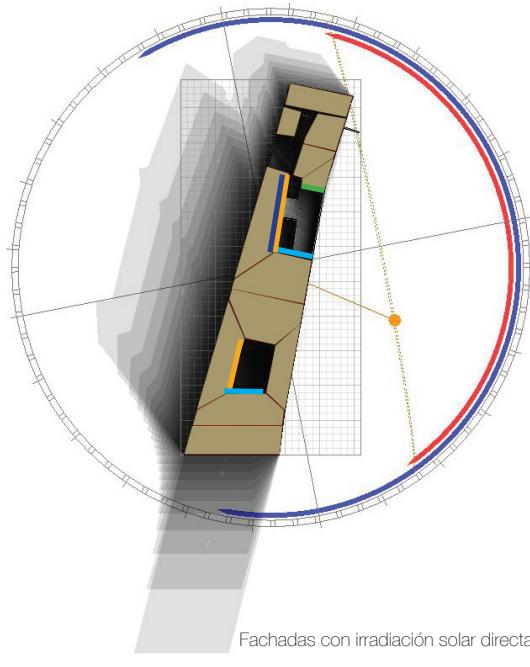
Figura 68. Sombras generadas durante el 21 junio de 09:00 a 17:00

Considerando la latitud y longitud de Cuenca, se realizó un estudio de fachadas con irradiación solar directa en el inmueble de dos pisos organizado en torno a tres patios. Debido a su emplazamiento, las fachadas internas sur y este reciben irradiación directa durante casi la mayor parte del día entre los meses de marzo a diciembre, mientras que entre los meses de diciembre a marzo las fachadas que reciben irradiación solar directa son las orientadas al norte desde las 12pm hasta las 17pm.

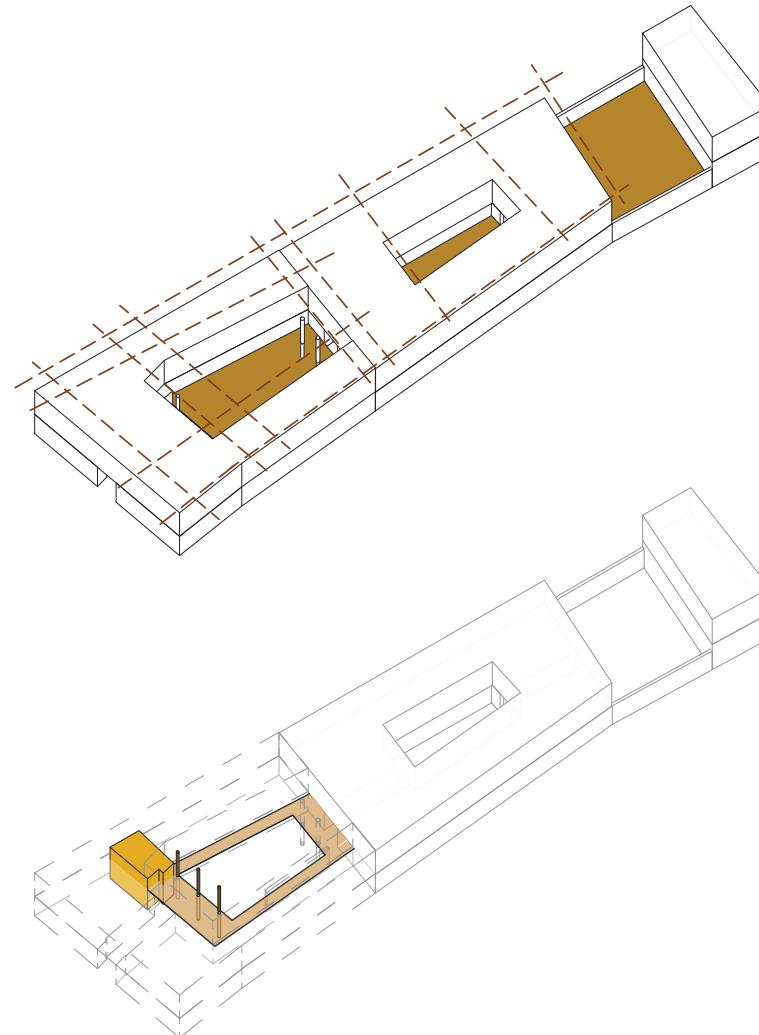
Diagrama de criterios de intervención - Anteproyecto

- Ampliar el área de las unidades de vivienda, considerando las dimensiones de espacios habitables citadas en la normativa vigente.
- Mejorar las condiciones de iluminación, ventilación, vigibilidad y privacidad de las unidades habitacionales.

- Optimizar las circulaciones en las unidades de vivienda.
- Dotar de un núcleo de área húmeda (cocina y baño) a cada unidad habitacional.

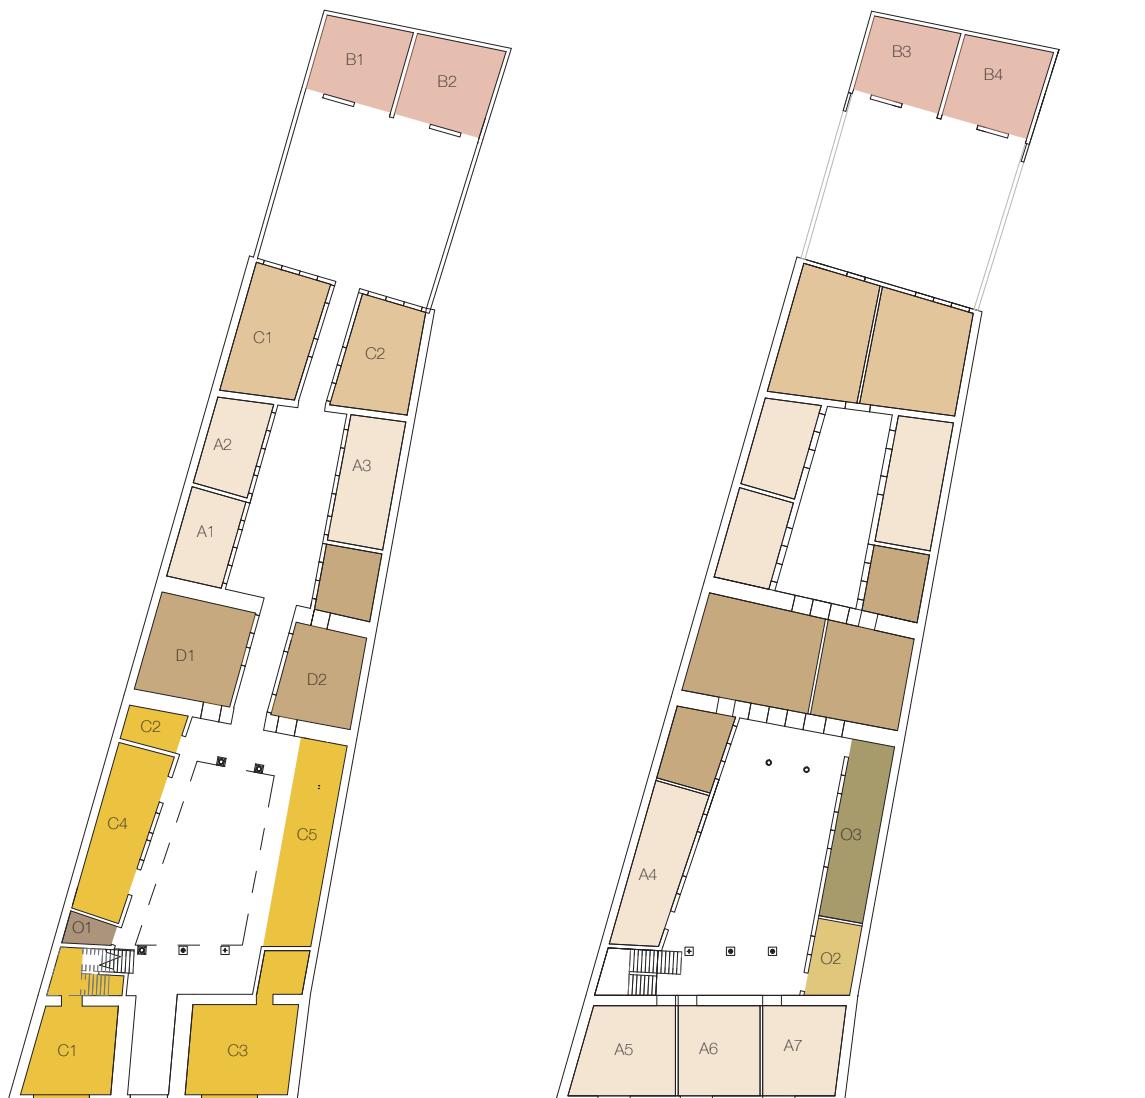
Planta N= 0.00 / N= 3.72 / Programa Arquitectónico Anteproyecto

De esta forma, se plantea un programa arquitectónico con quince unidades de vivienda, que consten de cocina, baño completo, y los dormitorios necesarios de acuerdo al grupo familiar; además se proyecta un área de servicio de uso comunal en el último patio, una sala comunal para niños y el espacio para los cuatro locales comerciales fijos, así como para los comercios transitorios.

Tipo A    Tipo B    Tipo C    Tipo D    uso comercial    aula niños    bodega general    baño
