UNIVERSIDAD DE CUENCA

FACULTAD DE ARTES
CARRERA DE DISEÑO

Propuesta de Diseño Interior para la Revitalización y Cambio de Uso de una
Vivienda Tipo (Var B) (2) en el Centro Histórico de la Ciudad de Cuenca
Caso de Estudio “CASA GUILLEN”.

Proyecto de Tesis previo a la obtención del
Título de Diseñador de Interiores

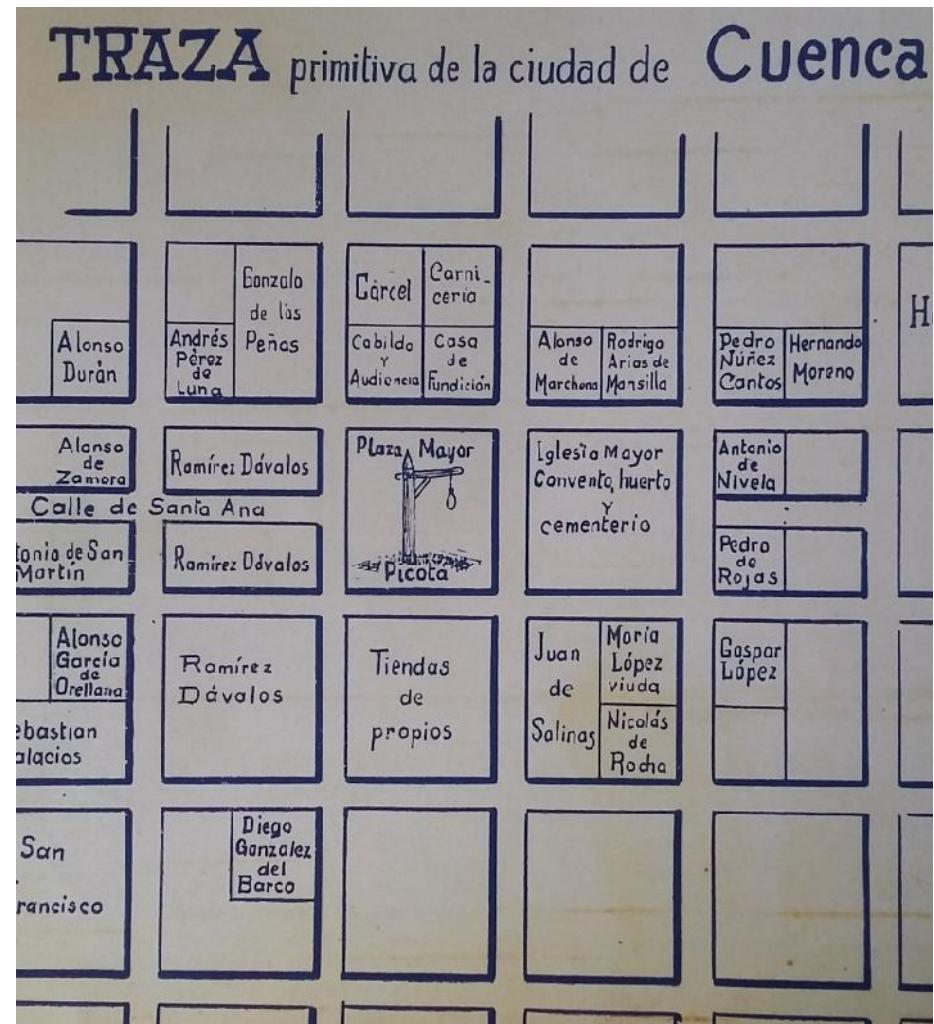
Imagen 3: Traza Primitiva de la Ciudad de Cuenca, según el acta de fundación.

Este plano es una representación del trazado original de la ciudad fundada el 12 de abril de 1557, este plano demuestra los equipamientos y la repartición de tierras de los primeros españoles que poblaron Cuenca. Como podemos observar en este plano consta de 25 manzanas completas y otras incompletas las que anuncian el crecimiento de la ciudad.

Se observa en el plano un elemento central de la ciudad llamado picota, el cual fue posteriormente reemplazado por fuentes de agua y esculturas.

Como nos menciona Albornoz (2008), el trazado de las calles fue en el sentido de los puntos cardinales, esto da como resultado un trazado en Damero, cabe destacar que este trazado era usual en las fundaciones españolas.

Una de las características del plano es que no se encuentra el nombre de las calles, a excepción de la calle Santa Ana. También podemos notar que en este plano no aparece aún el sector de EL BARRANCO, y este solo permite ver hasta la plaza de San Francisco.

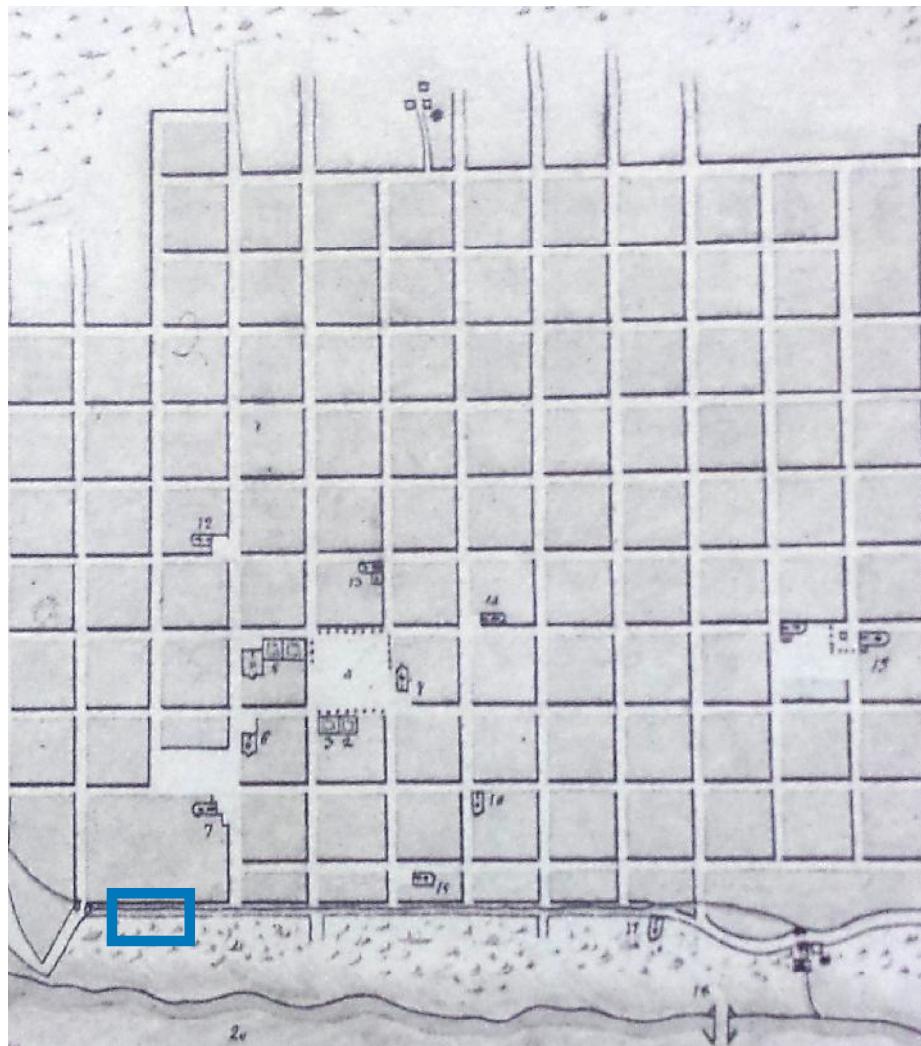
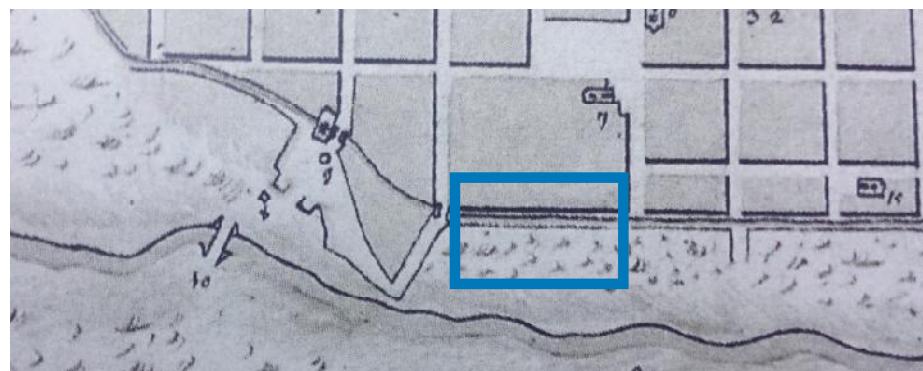
Imagen 4: Traza Plano Topográfico de la Ciudad de Cuenca en la América Meridional

En este plano se observa la cuadrícula con la que fue trazada la ciudad; se nota que hay 4 vacíos en la ciudad las cuales son: la Plaza Mayor, San Francisco, San Blas, y San Sebastián, además en cada una de ellas existe una iglesia.

Albornoz (2008), destaca como elementos característicos de la ciudad a los molinos y el recorrido de los canales de agua como es el caso los que van desde San Sebastián, El Vado, pasan por la Calle Larga, Todos Santos y desemboca en las aguas del Matedero actual Río Tomebamba.

En este plano la ciudad está delimitada en el Norte por la actual Calle Rafael María Arízaga; al sur por la Calle Larga; al este, por la Huayna Cápac y al Oeste, por la Convención del 45.

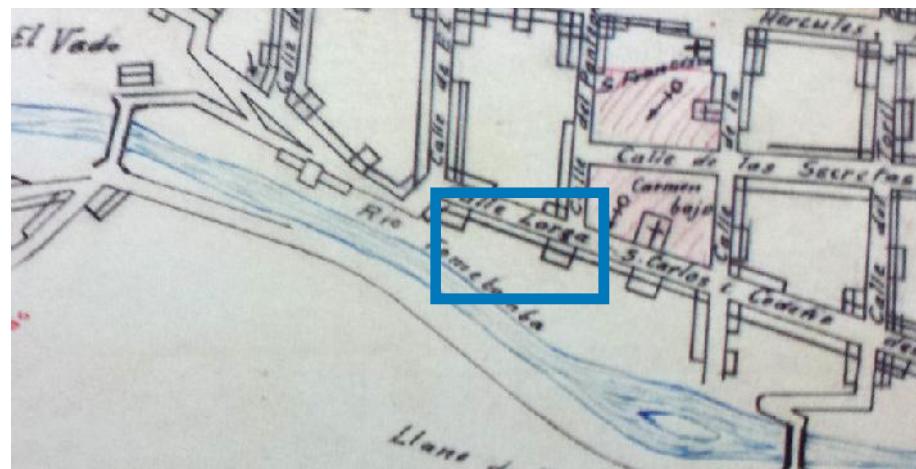
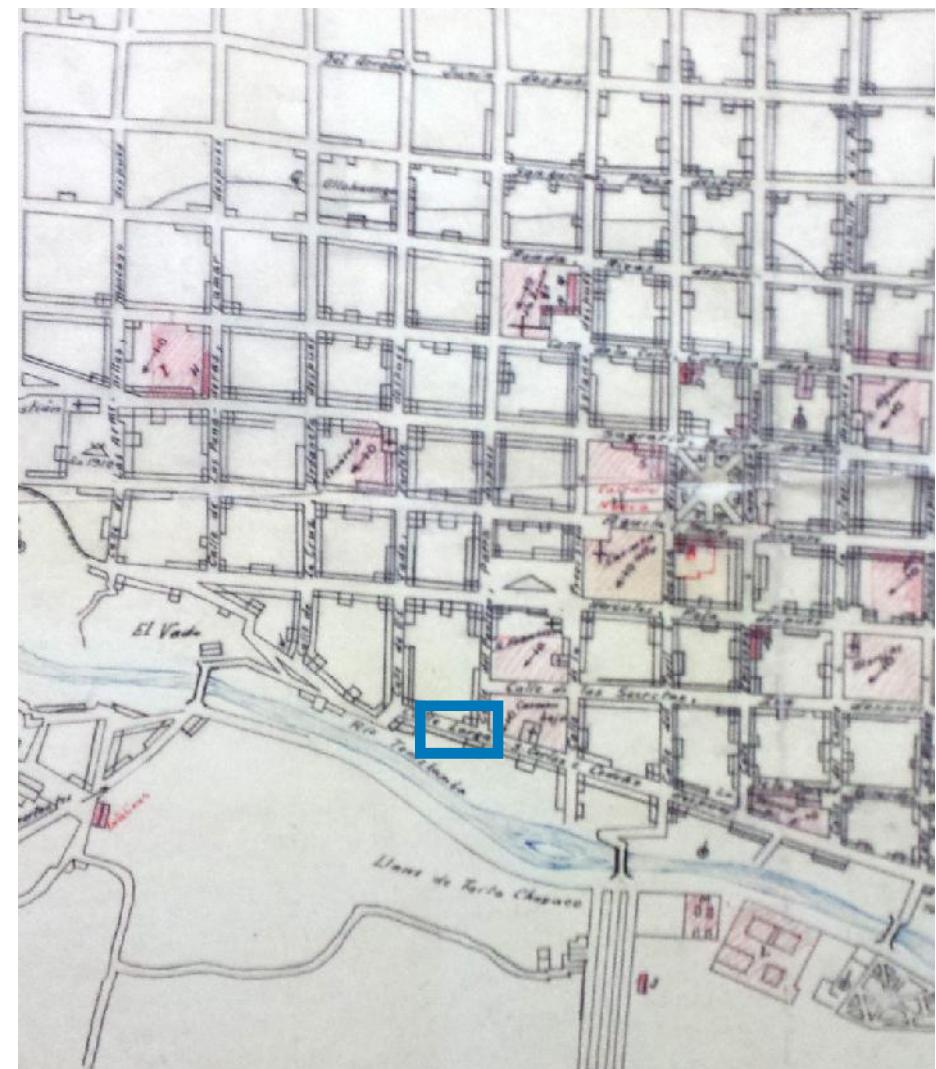
Imagen 6: Plano de 1930

En este plano se representa las edificaciones de aquel tiempo y también sus alturas, destacando las edificaciones religiosas y educativas. A lo largo de la historia se ha dado mayor importancia a las iglesias, debido a que en esta época la ciudad consta de 17 iglesias y una Catedral.

Menciona Albornoz (2008), que otras de las características que podemos encontrar en el plano por ejemplo es que en la plaza de San Francisco, su mercado es representado por un triángulo; en la actual Calle Larga se encontraba la iglesia “Carmen Bajo”, pero esta edificación fue derrocada a mediados del siglo XX, notamos que en este sector aún no se encuentra edificado el actual “Mercado 10 de Agosto”, otra característica que encontramos en este plano son las calles con sus nombres actuales y los usados anteriormente por ejemplo la actual Calle Larga que se llamaba Carlos Cedeño.

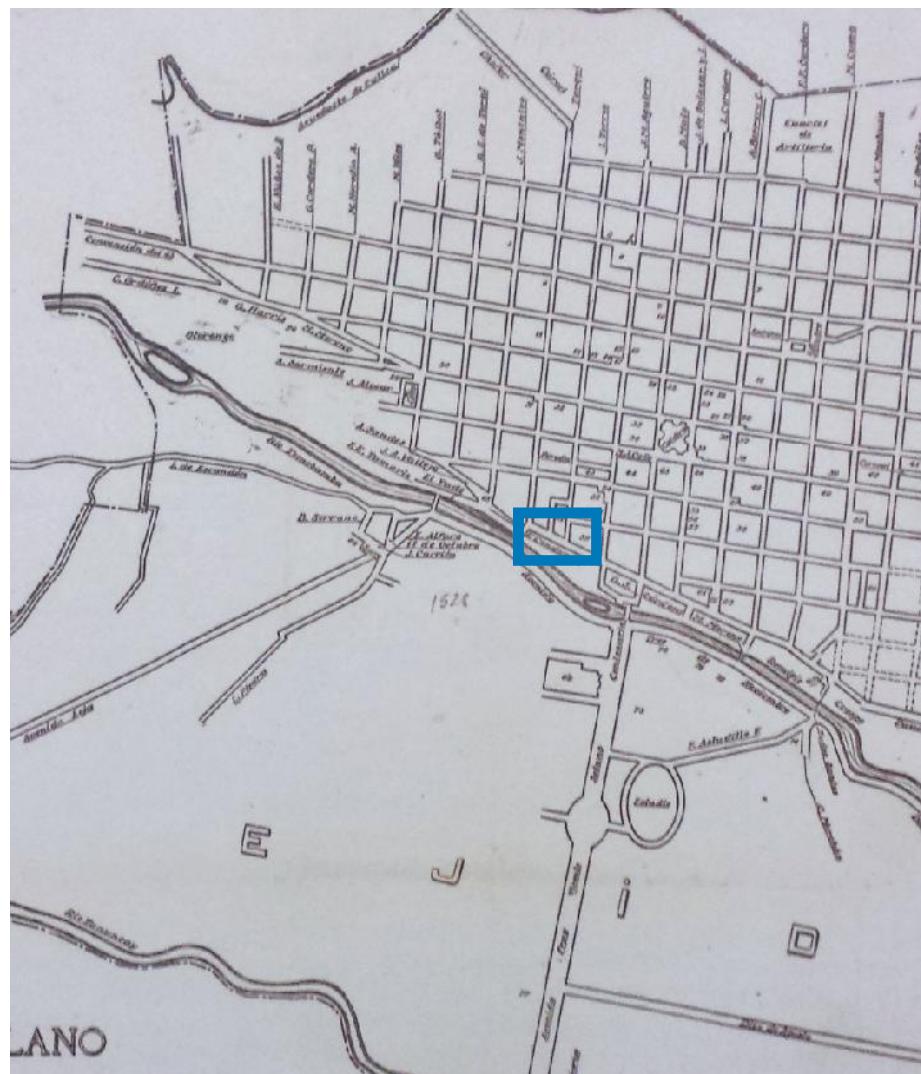
Imagen 8: Planos de 1947 - 1949

Los planos de los años de 1947 y 1949 son similares y estos corresponden a su realidad urbana. Las características de lo que encontramos en los planos son: el Parque Calderón es el que más destaca, en este caso los límites urbanos están definidos: al norte la calle Rafael María Arízaga, al sur, el Río Yanuncay; al este, el Campo de Aviación; al oeste, el Cementerio. Otros elementos sobresalientes en los planos son los puentes como el Vado, el Centenario, Mario Moreno entre otros.

Los lugares cercanos a la “Casa Guillen”, que se observa en esta época son el Templo y Convento del Carmen de San José ademas aparece el Mercado 10 de Agosto. Los planos que existen de esta época muestran que aún no hay divisiones en los predios al frente del mercado y el lote es de un solo cuerpo.

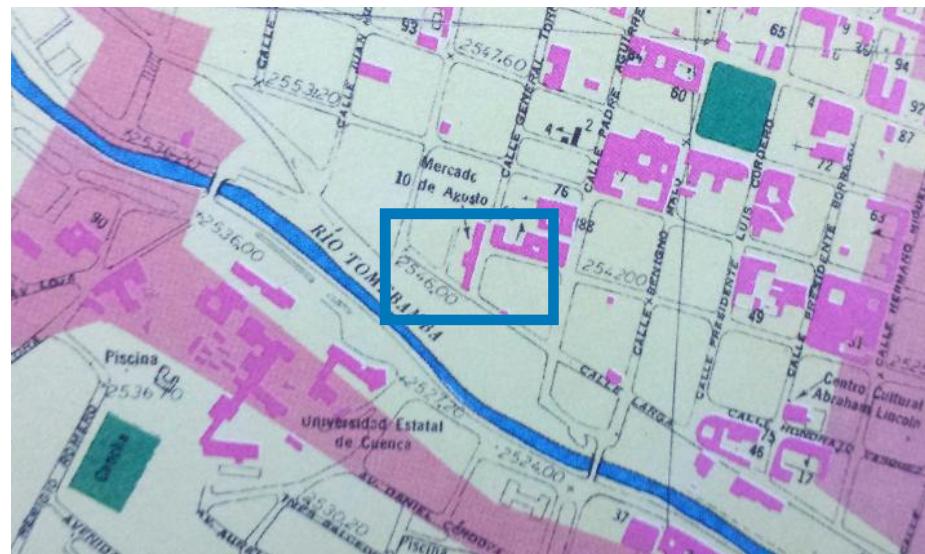
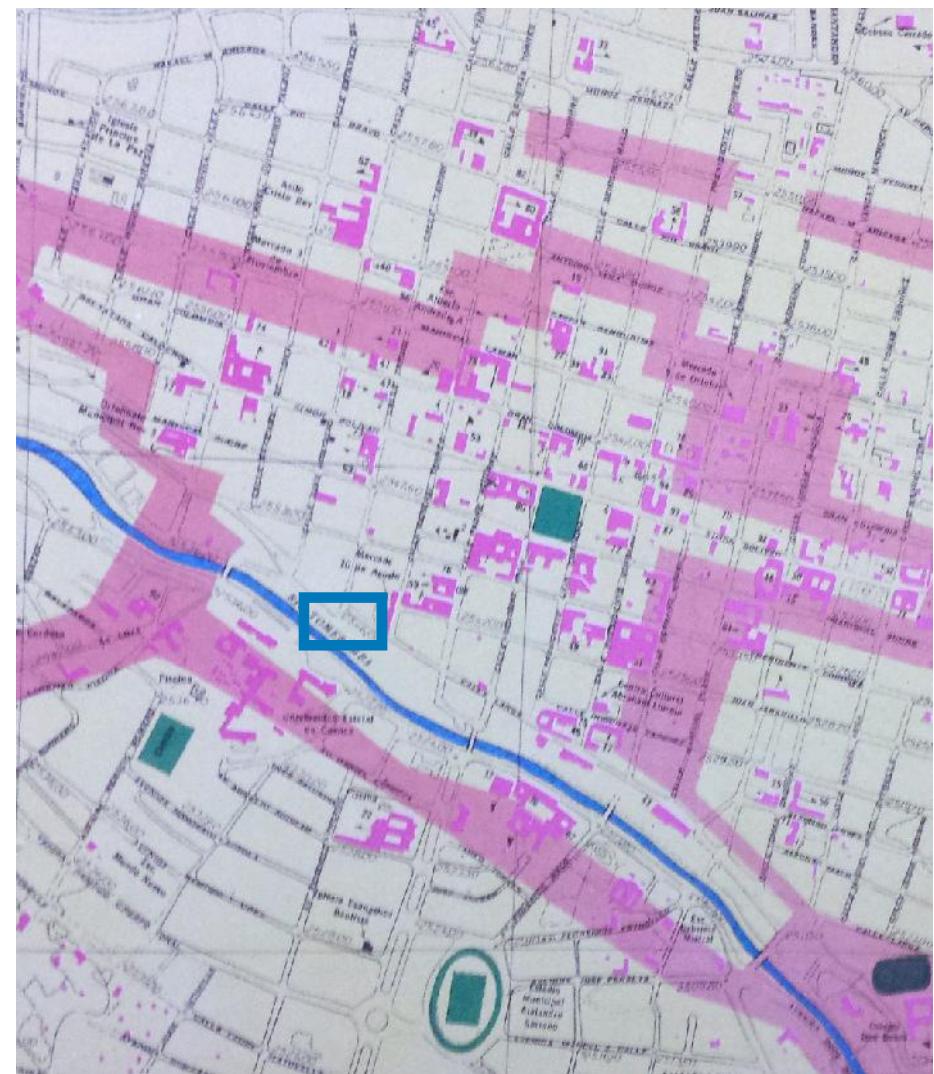
Imagen 10: Planos de 1984

Albornoz (2008), dice que el plano se realizó con el fin de mostrar las áreas patrimoniales, ya que en 1983 se elaboró la ordenanza para el Control y Administración del Centro Histórico de Cuenca el cual serviría para el desarrollo y en justa defensa de los valores arquitectónicos; los límites exactos de las zonas patrimoniales comprenden el “Área de Primer Orden”, el “Área Arqueológica”, y el “Área de Respeto” que incluye las “Zonas Especiales”.

Respecto a la zona de interés en donde se encuentra la vivienda podemos notar que el Templo y Convento del Carmen de San José desapareció y solo observamos el Mercado 10 de agosto.

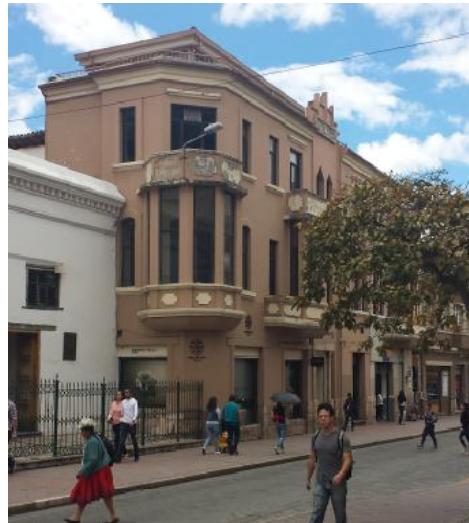
Imagen 20: Casa Vinueza

Según la Guía de Arquitectura (2007), esta vivienda fue planificada por el español Roman Vivier en el año de 1954. El inmueble tiene una corona decorativa con motivos geométricos, su fachada es diseñada sin mayores restricciones y en este caso utiliza vanos de formas y proporciones muy diversas pero en el cuerpo central de la fachada emplea un tipo de dinteles recortados con la tendencia art decó.

Un elemento muy característico de este inmueble son sus balcones con un voladizo de hormigón armado. Es así que el balcón ochavado fue diseñado estratégicamente ya que se ubica en la esquina del inmueble y desde aquí se tiene una vista a la calle Mariscal Sucre.

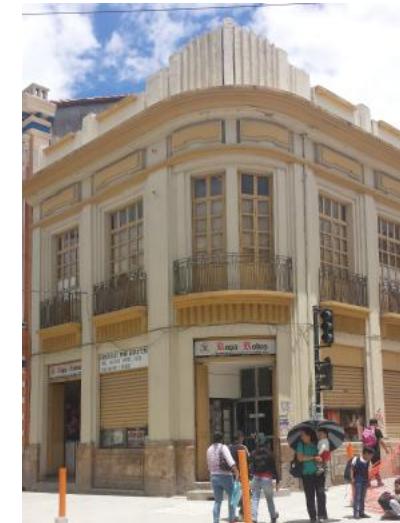
Imagen 21: Centro Médico Familiar

El inmueble se destaca por su fuerte influencia Art Decó, además que es un caso típico de sustitución de fachada; esto se observa cuando se analiza al inmueble estructuralmente ya que en el interior utiliza paredes de bareque, cubierta de teja con estructura de madera y su fachada es resuelta con un uso exclusivo de ladrillo de obra y mortero de cal, arena y cemento.

Según la Guía de arquitectura de Cuenca (2007), hace referencia a que la composición en su esquina utiliza elementos geométricos lineales y mediante los mismos se conforma una corona decorativa con una influencia Art Decó. En su fachada se puede notar que el uso de puertas y ventanas es distribuido rítmicamente los cuales están enmarcados por pilastres y estas usan líneas en diferentes planos sustituyendo a los tradicionales órnedes clásicos.

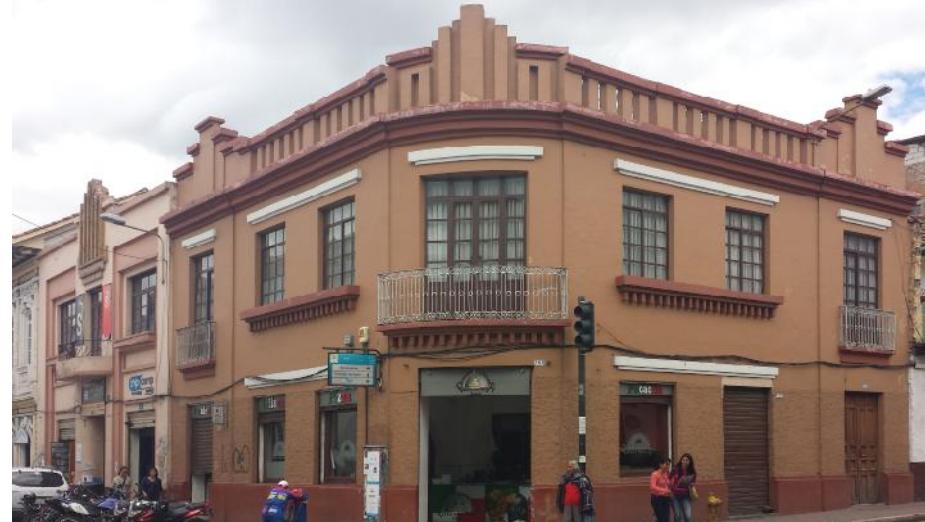
Imagen 22: Casa Zamora, Casa Pesantez

Los inmuebles muestran la reinterpretación del Art Decó que fue utilizado en las viviendas de la ciudad, estas dos viviendas manejan proporciones y escalas idénticas que permiten una fácil lectura en conjunto. Se utiliza el recurso de líneas y planos retranqueados en los dinteles, planos en sus ventanas y en los balcones se utiliza hierro forjado el cual posee motivos geométricos.

Algo que destacan en sus fachadas son los remates con balaustre corrido y coronas decorativas y están presentes en la esquina y en los accesos a cada inmueble. Ésta característica de las coronas decorativas es muy utilizada en las viviendas de la ciudad además en épocas anteriores los espacios interiores se organizaban en torno a jardines interiores que después fueron cubiertos.

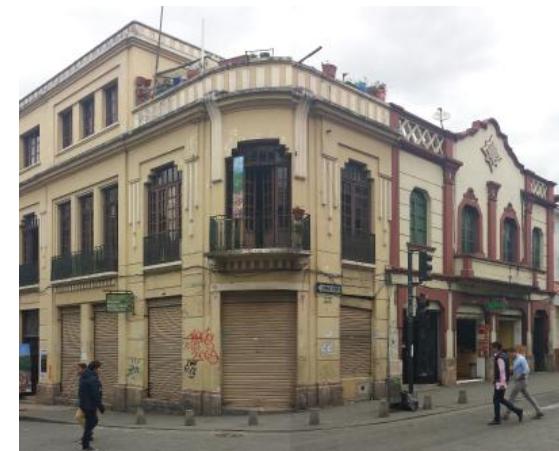
Imagen 23: Centro Lazo Dlegado, Casa Maldonado

Además una característica del inmueble es que maneja la misma escala, proporciones y genera una continuidad en el remate de la balaustrada.

El inmueble de la parte derecha es la que forma un conjunto con su colindante pero su construcción fue en 3 etapas y lo que destaca del inmueble son las ventanas centrales de arco de medio punto con clave decorativa y balcón corrido, además con un remate de una estrella con ocho puntas en alto relieve.

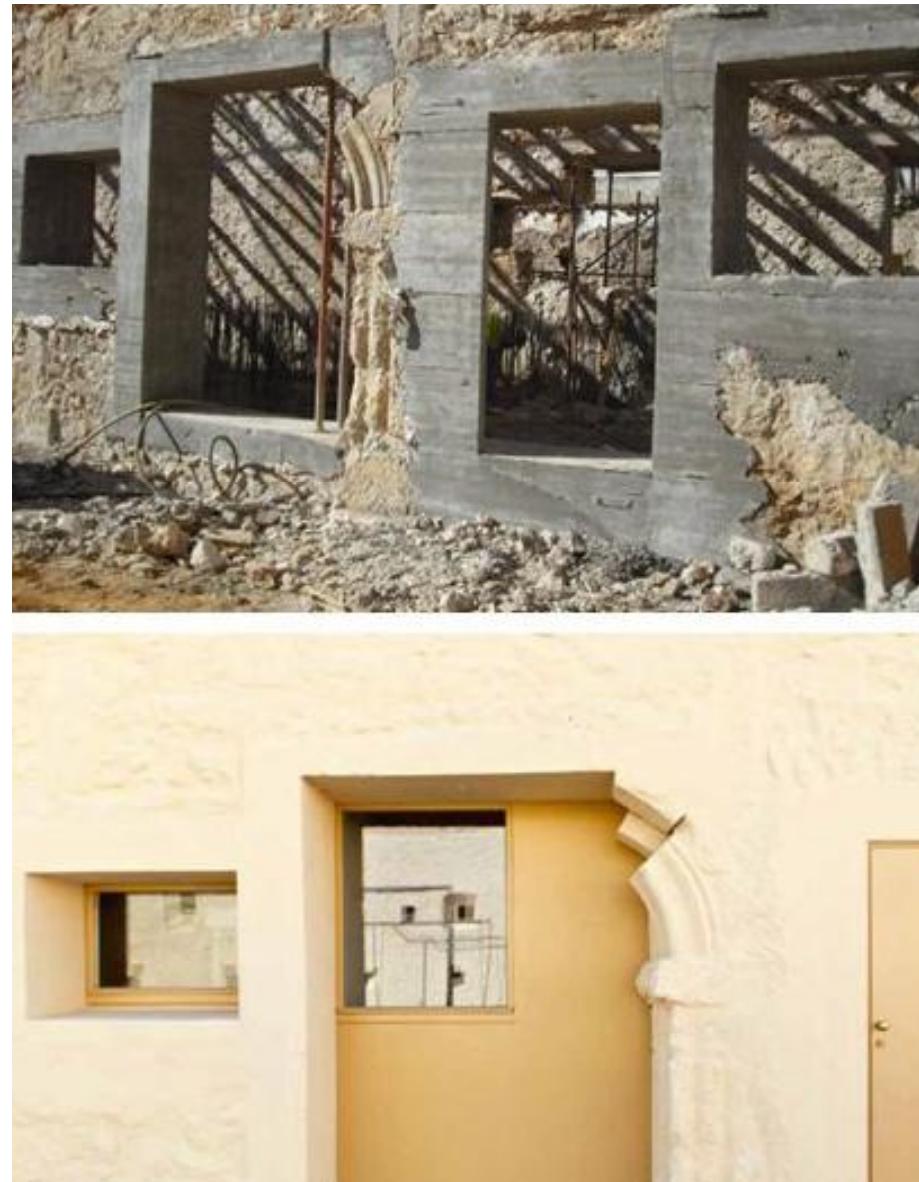
Imagen 38: Restauración

El proyecto generó 21 casas en forma de "L" y una línea de casas unifamiliares, las mismas que están conformadas de una o dos plantas con una terraza localizada en lo que fue antiguamente la huerta del convento. En la realización del proyecto se intervino dentro los muros del antiguo convento en donde se realizaron 57 viviendas triplex, es decir dos pisos y buhardilla. La ampliación que se mencionó anteriormente fue en el tramo oriental, éste con el objetivo de que tenga una vista hacia el gran patio. En la torre del convento proporciona el acceso a 4 viviendas de diferentes tipologías, la iglesia está dividida en tres cuerpos es así que la nave central se utiliza como recepción del condominio y se proponen las residencias. Otra cosa que se aprovechó de la antigua edificación fueron los huecos existentes pero también se pensó en reabrir ventanas que estaban selladas y para completar con los requerimientos se generó nuevas aperturas para nuevas ventanas y puertas.

En el exterior se realizaron varias intervenciones como fueron la generación de varias pérgolas, el gran patio central fue dividido en dos zonas, al norte una plaza pavimentada y al sur una piscina.

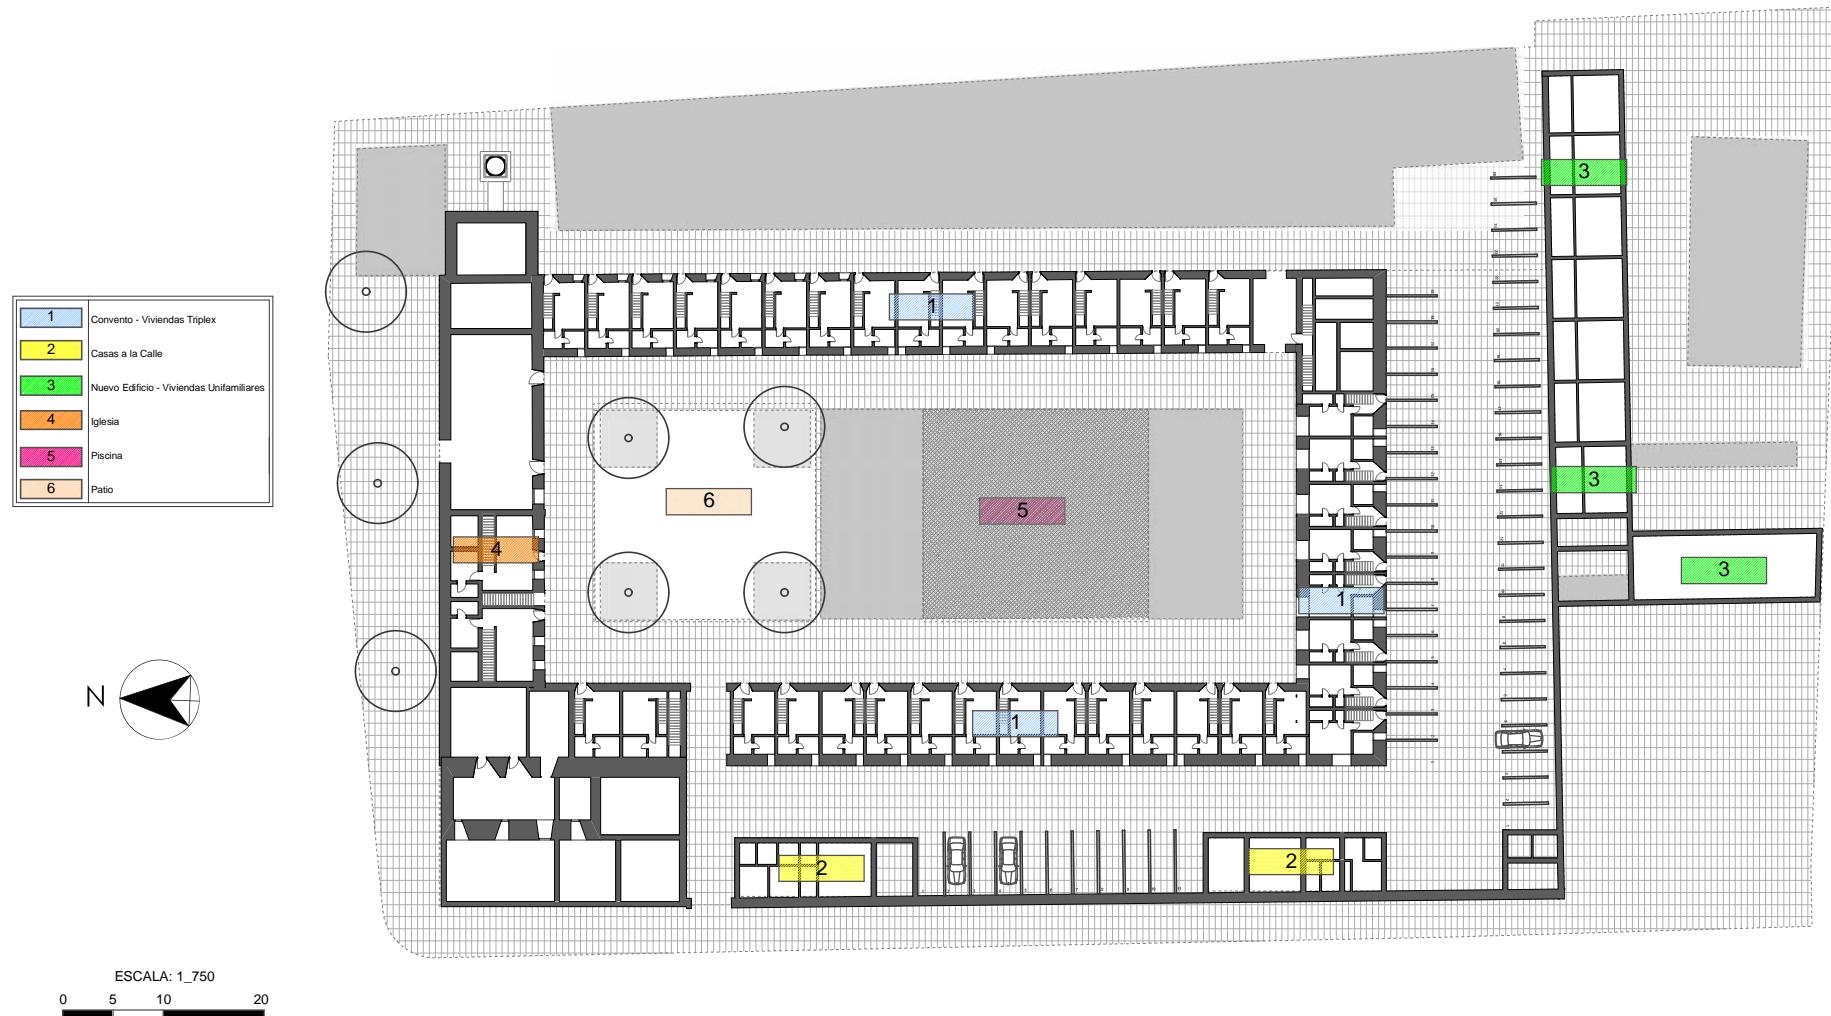
PLANTA BAJA: Análisis Funcional

Análisis de Circulación

Análisis de Zonificación

Análisis de Paredes

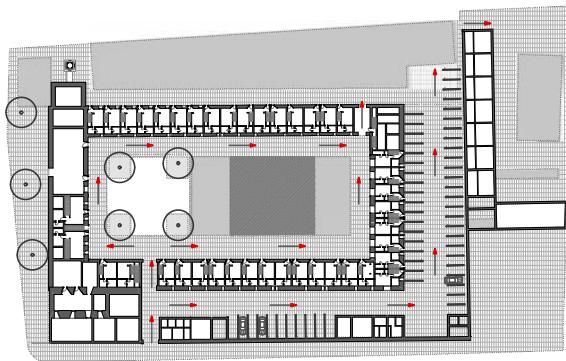
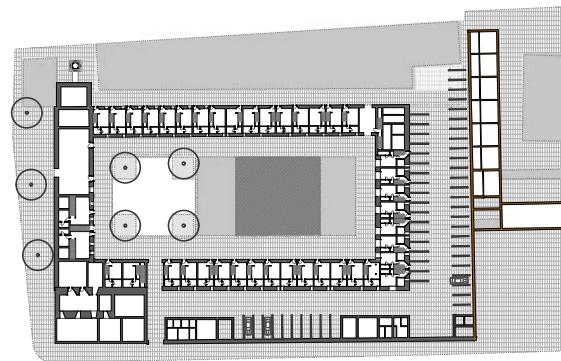
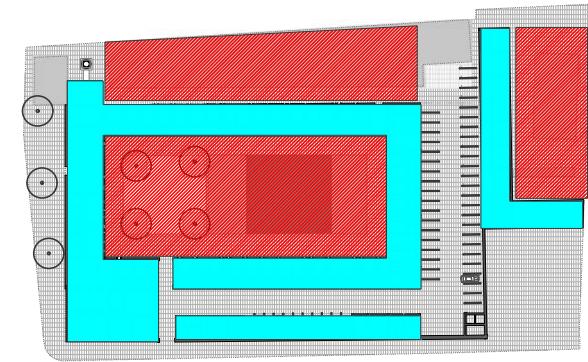
Paredes Nuevas

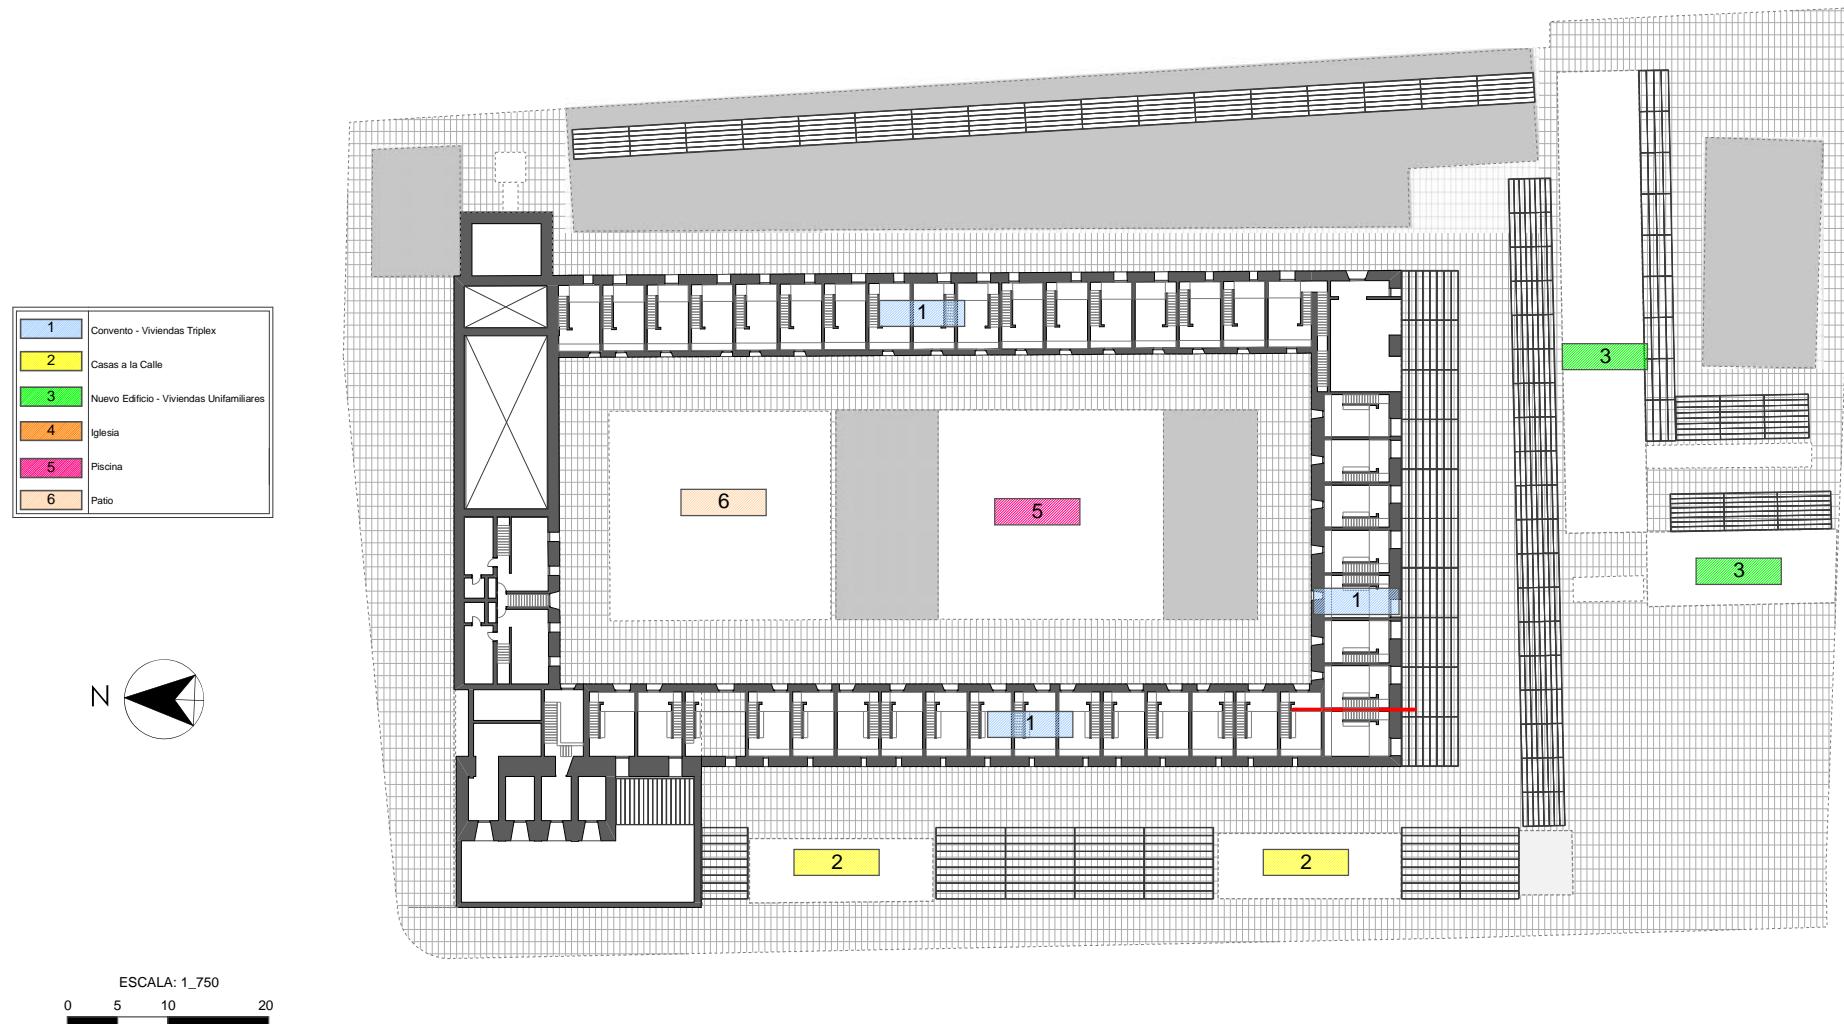
PRIMERA PLANTA ALTA: Análisis Funcional

Análisis de Circulación

Análisis de Zonificación

Análisis de Paredes

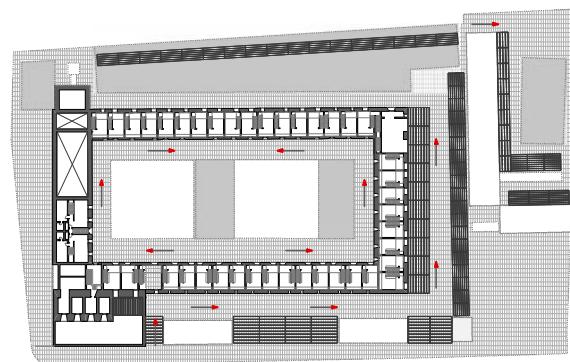
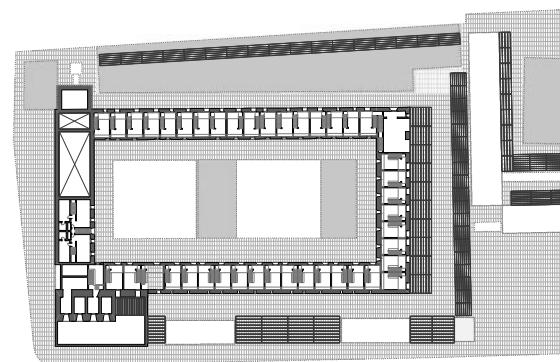
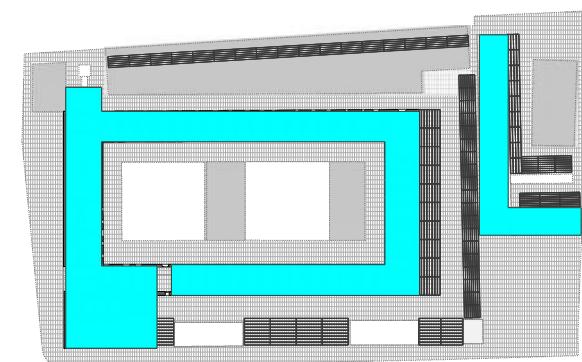
Paredes Nuevas
	Paredes Existentes

Zonas Frios
	Zonas Calientes

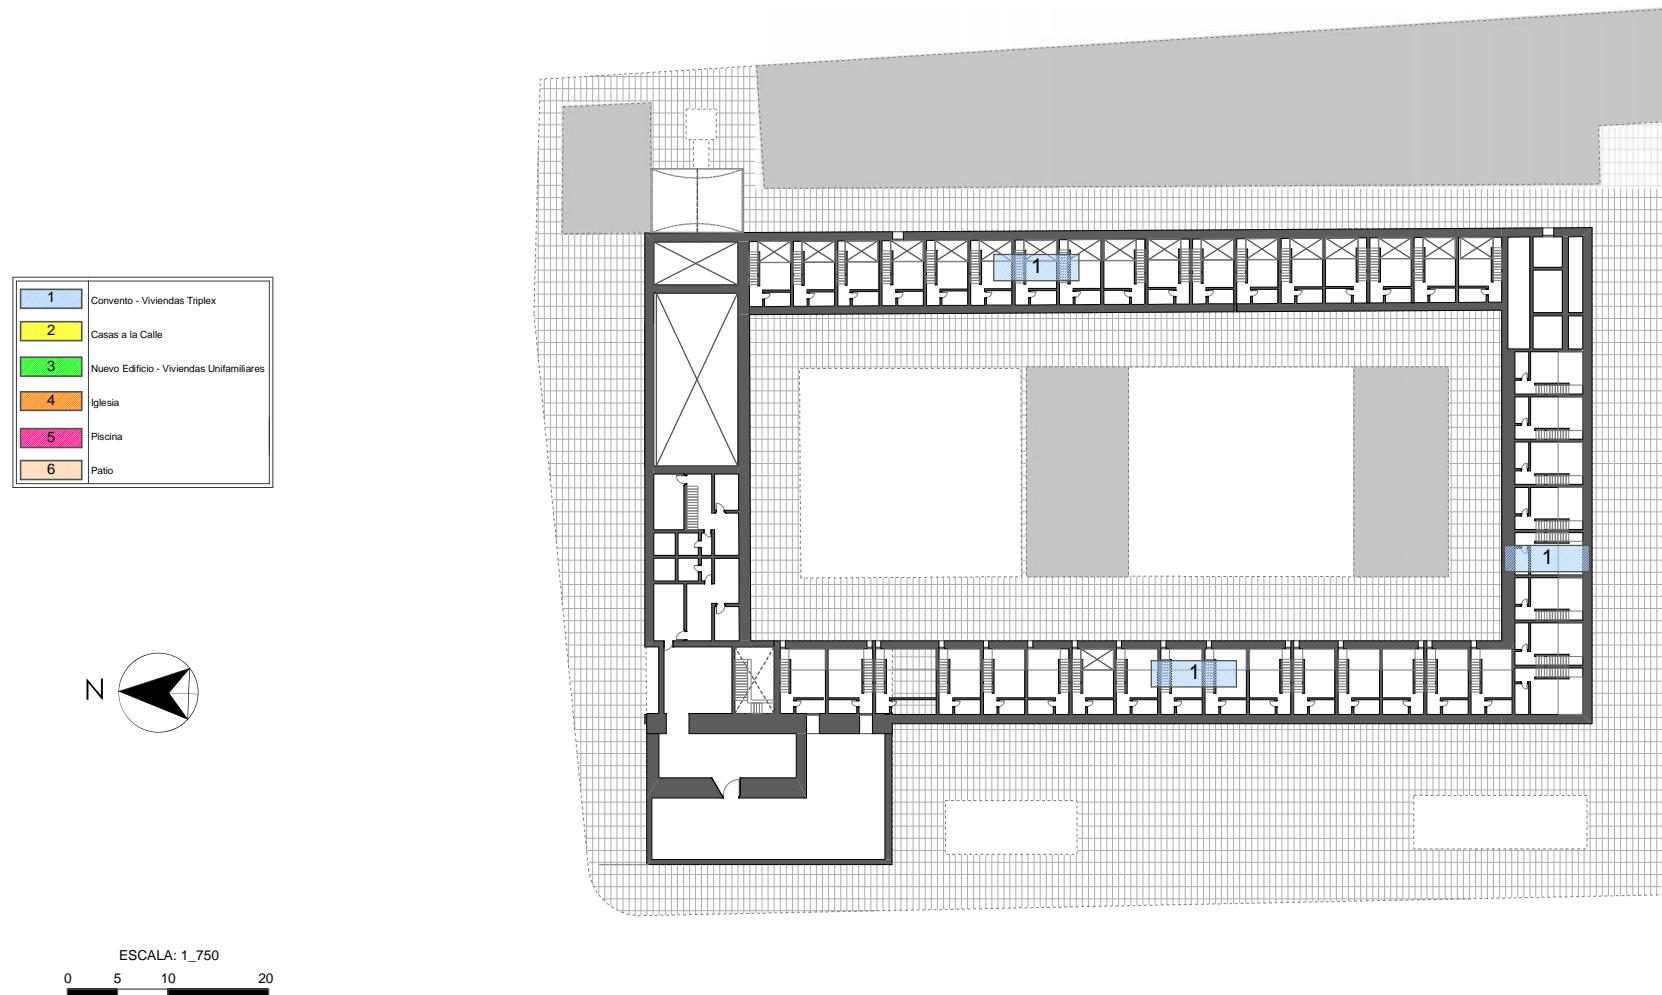
SEGUNDA PLANTA ALTA: Análisis Funcional

Análisis de Circulación

Análisis de Paredes

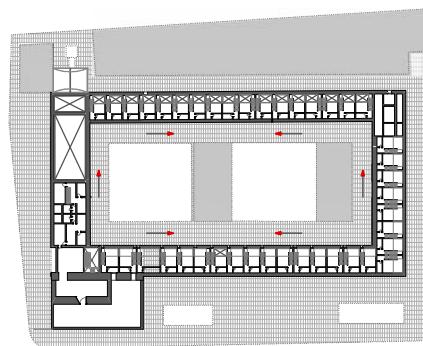
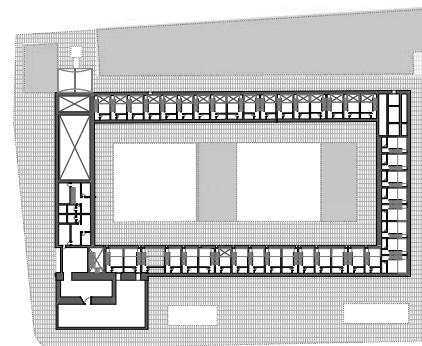
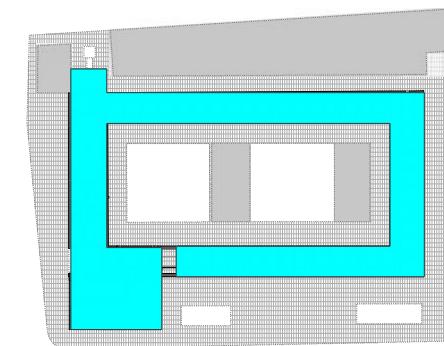
Paredes Nuevas
	Paredes Existentes

Zonas Frias
	Zonas Calientes

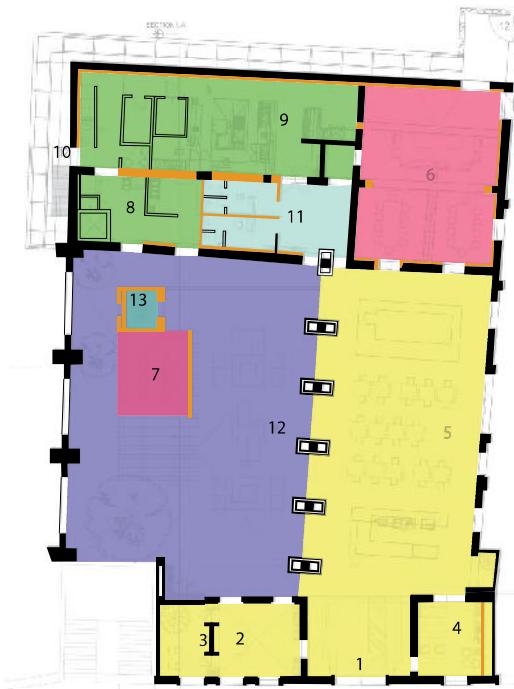
Análisis de Zonificación

Zona Semipública Acceso Principal - Mostrador - Oficina Trasera - Biblioteca - Restaurante

Zona Negocios Salones de Trabajo - Centro de Negocios

Zona Servicio Cocina - Servicios - Accesos de Servicios

Zona Humeda Sanitarios

Zona Social Lobby

Zona Circulación Elevadores

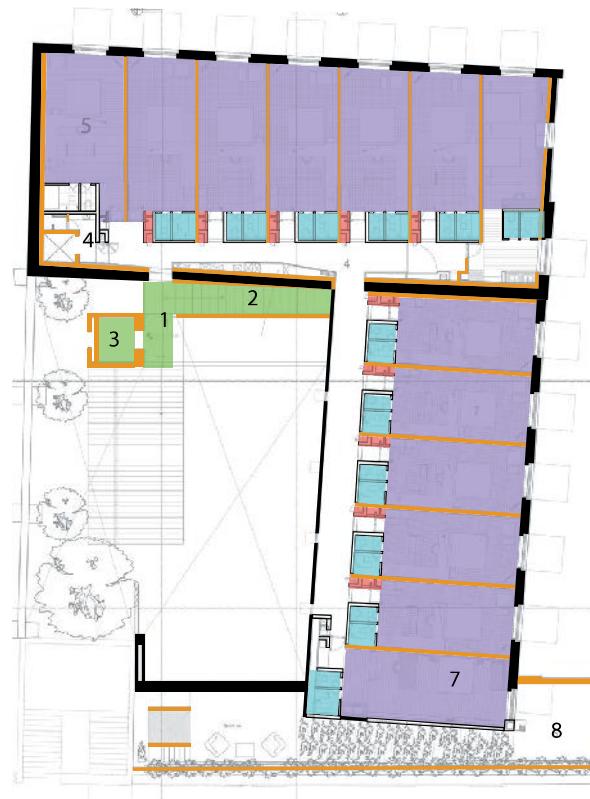
Análisis de Zonificación

| Zona Circulacion | Vestibulo - Escaleras - Elevadores - Roperia |

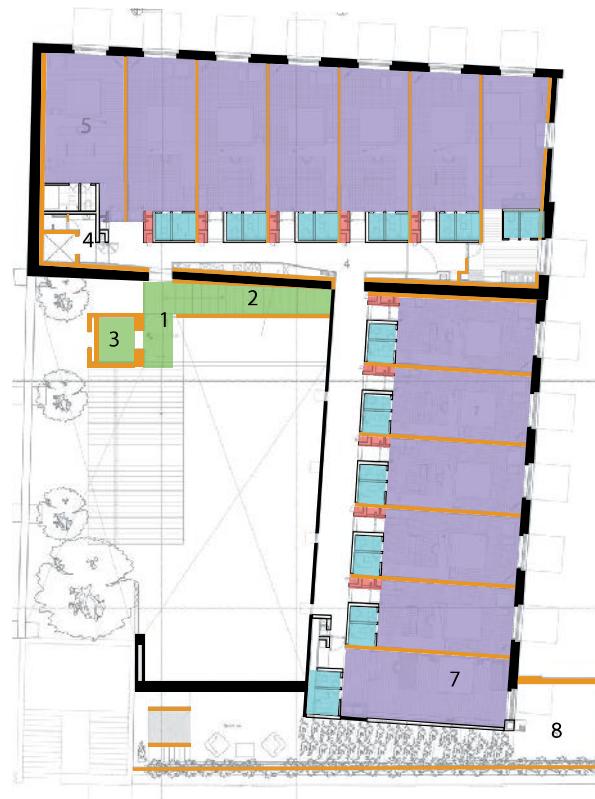
Análisis de Zonificación

Zona Circulacion		Vestibulo - Escaleras - Elevadores - Roperia
	Zona Privada		Habitaciones - Terraza con Jacuzzi - Royal Suite
	Ductos		
	Zona Humeda

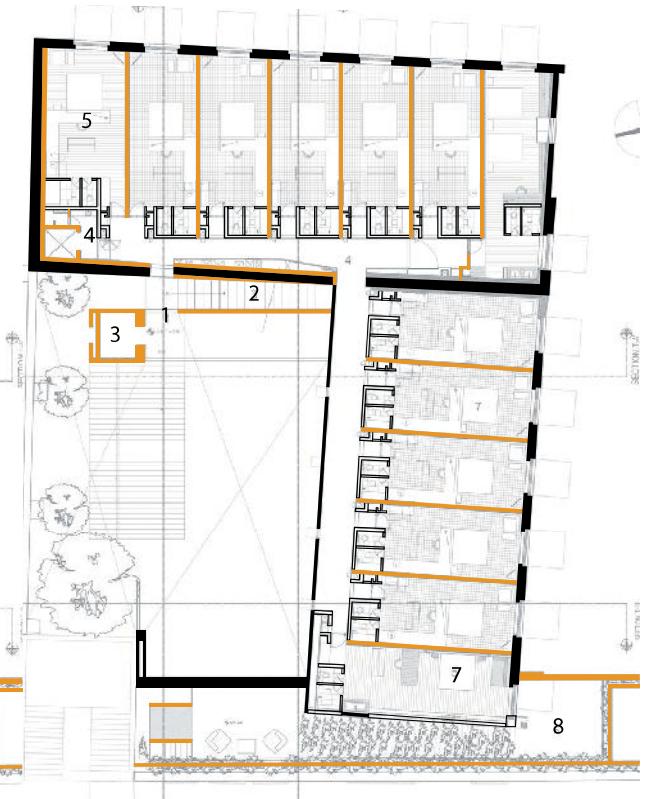
Análisis de Paredes

Paredes Antiguas
	Paredes Nuevas
	Tabiques

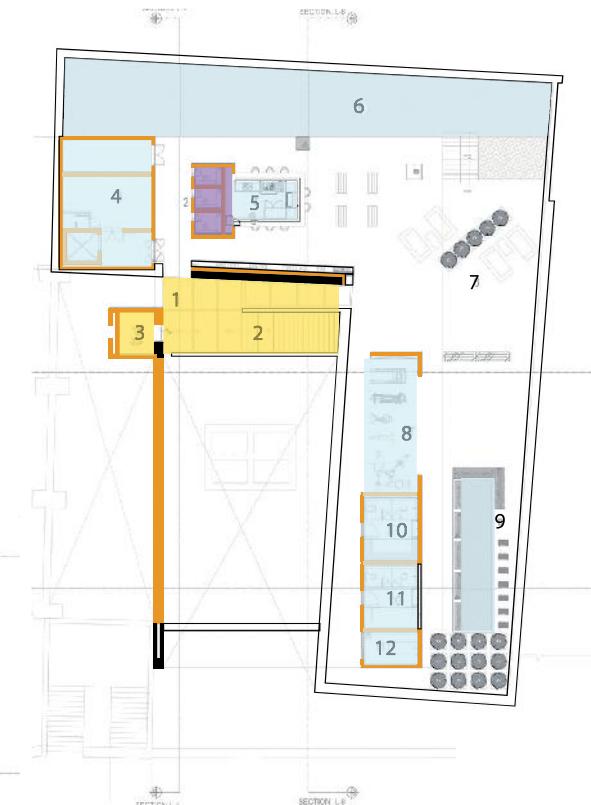
Análisis de Zonificación

Zona Circulacion Vestibulo - Escaleras - Elevadores
Zona Humeda
Zona Negocios Equipos - Bar - Piscina - Terraza Bar - Gimnasio
Jacuzzi Spa - Vapor Damas - Vapor Caballeros

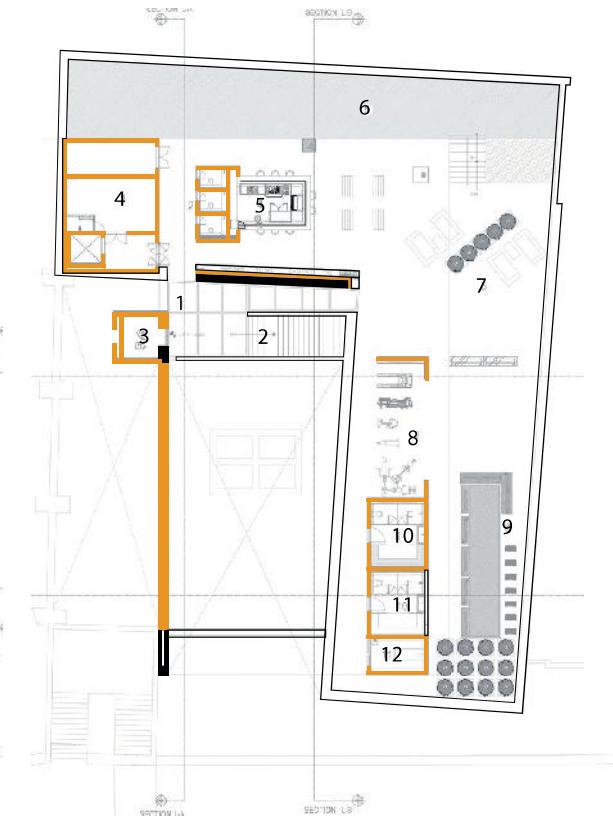
Análisis de Paredes

Paredes Antguas
Paredes Nuevas
Tabiques

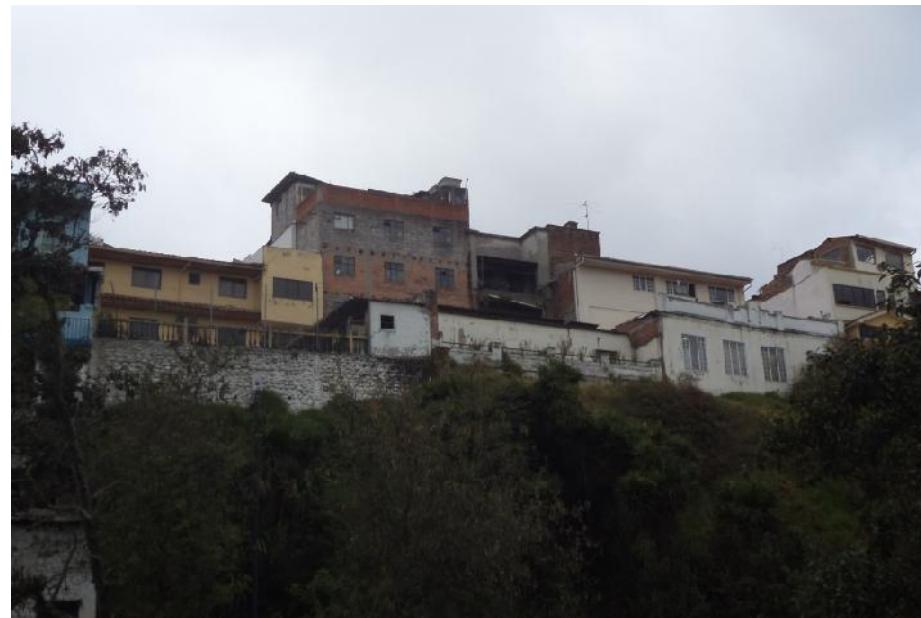
Imagen 82: Fachada Posterior

El paso del tiempo y el descuido en su mantenimiento ha hecho que su fachada posterior se haya deteriorado en gran parte y de un mal aspecto. Además que todo el conjunto de viviendas tenga este problema de destrucción y se puede mencionar que no existe ningún tipo de intervención en las áreas verdes continuas a las viviendas para que, de alguna manera se pueda corregir estos problemas.

Imagen 82: Fachada Posterior. Fuente: Luis Fárez

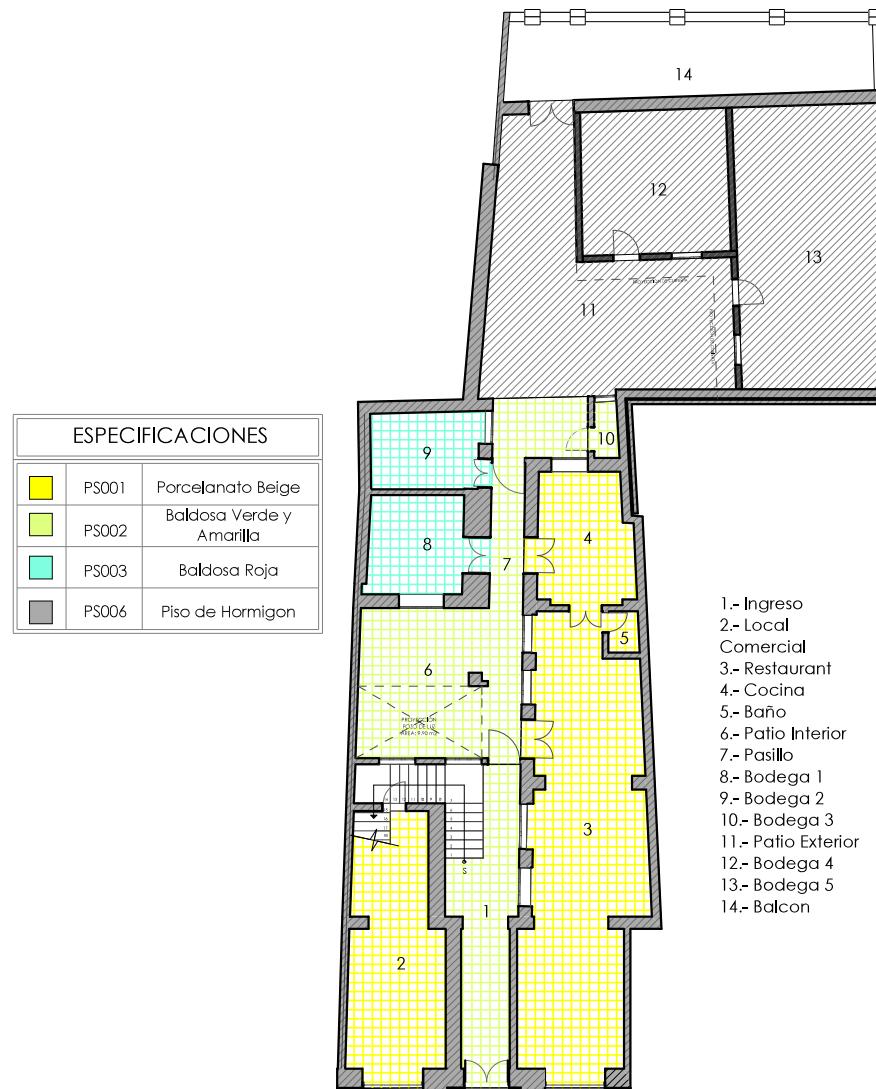
Análisis de Pisos: Planta Baja

PLANTA BAJA -- PISOS				
CODIGO	MATERIAL	ESTADO	VALOR	OBSERVACIONES
PS001	Porcelanato Beige	Bueno	Liberacion	Este material fue instalado recientemente para el uso de los locales comerciales
PS002	Baldosa Verde y Amarilla	Regular	Rehabilitación Arquitectonica	Esta deteriorado y destruido parcialmente
PS003	Baldosa Lacre	Malo	Rehabilitación Arquitectonica	Esta deteriorado y destruido parcialmente
PS005	Baldosa Verde y Roja	Malo	Rehabilitación Arquitectonica	Esta deteriorado y destruido parcialmente
PS006	Hormigon	Malo	Liberación	En la parte posterior de la edificacion en una sección esta totalmente destruido y en su lugar se ha ido gererando maleza
