UNIVERSIDAD DE CUENCA

FACULTAD DE ARTES
CARRERA DE DISEÑO

Propuesta de Diseño Interior para la Revitalización y Cambio de Uso de una
Vivienda Tipo (Var B) (2) en el Centro Histórico de la Ciudad de Cuenca
Caso de Estudio “CASA GUILLEN”.

Proyecto de Tesis previo a la obtención del
Título de Diseñador de Interiores

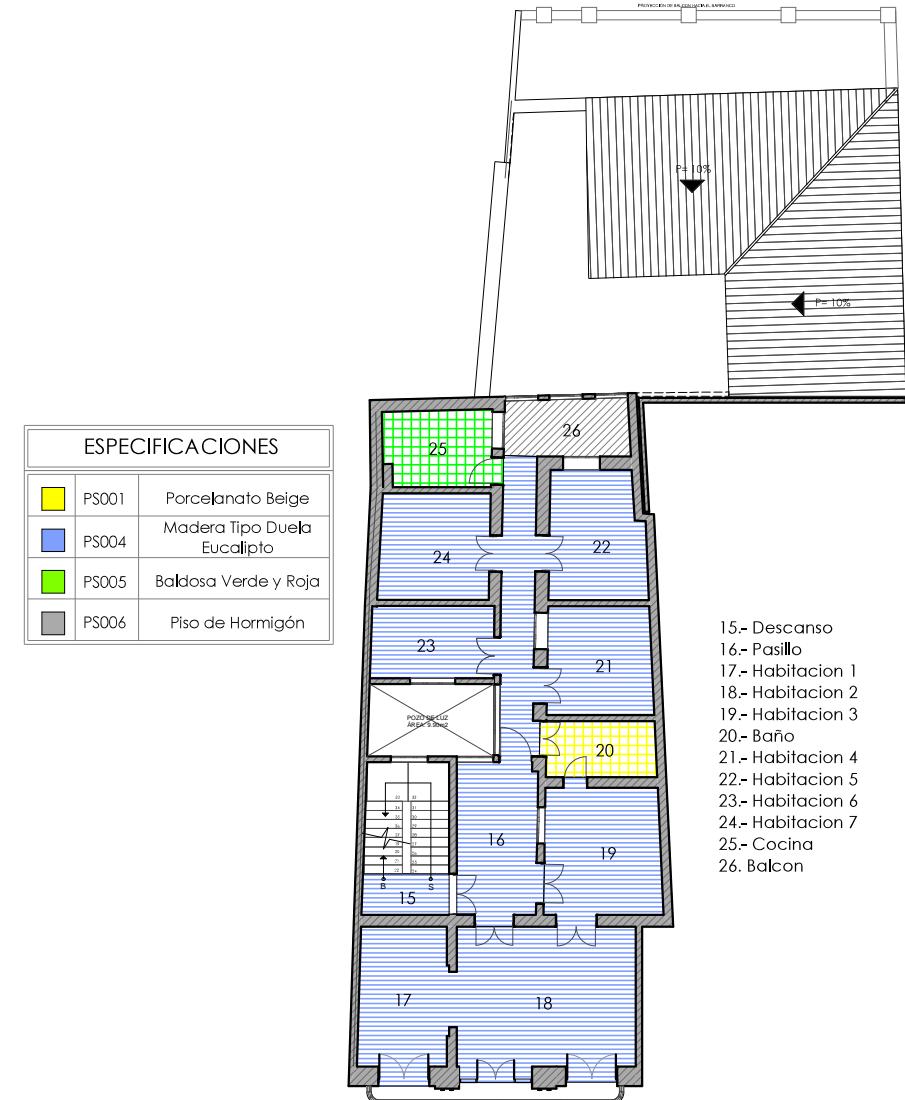
Análisis de Pisos: Primera Planta Alta

PRIMERA PLANTA ALTA -- PISOS				
CODIGO	MATERIAL	ESTADO	VALOR	OBSERVACIONES
PS001	Porcelanato Beige	Bueno	Liberación	Instaldo recientemente
PS004	Madera Tipo Duela Eucalipto	Regular	Reconstrucción	En todos los espacios de esta planta su estado es regular ya que no esta destruido
PS005	Baldosa Rojo y Verde	Malo	Restitucion	Este piso esta destruido parcialmente, ya que en algunos casos se tendria que reemplazarlos par poderlos mantener
PS006	Hormigon	Bueno	Liberación	Esta deteriorado y destruido parcialmente

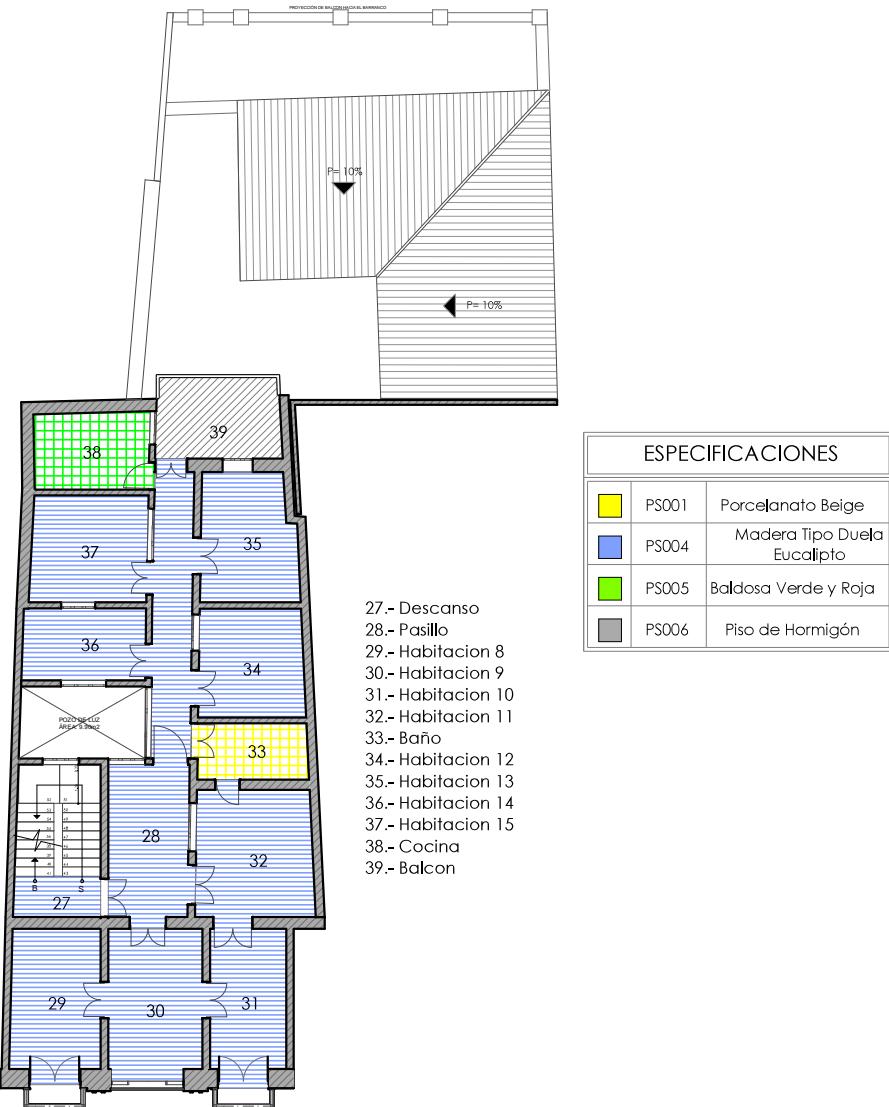
Análisis de Pisos: Segunda Planta Alta

CODIGO	MATERIAL	ESTADO	VALOR	OBSERVACIONES
PS001	Porcealanto Beige	Bueno	Liberación	Instaldo recientemente
PS004	Madera Tipo Duela Eucalipto	Regular	Recontrucción	En todos los espacios de esta planta su estado es regular ya que no esta destruido
PS005	Baldosa Roja y Verde	Regular	Restitución	Este piso esta destruido parcialmente, ya que en algunos casos se tendria que reemplazarlos par poderlos mantener
PS006	Hormigon	Bueno	Liberación	Esta deteriorado y destruido parcialmente

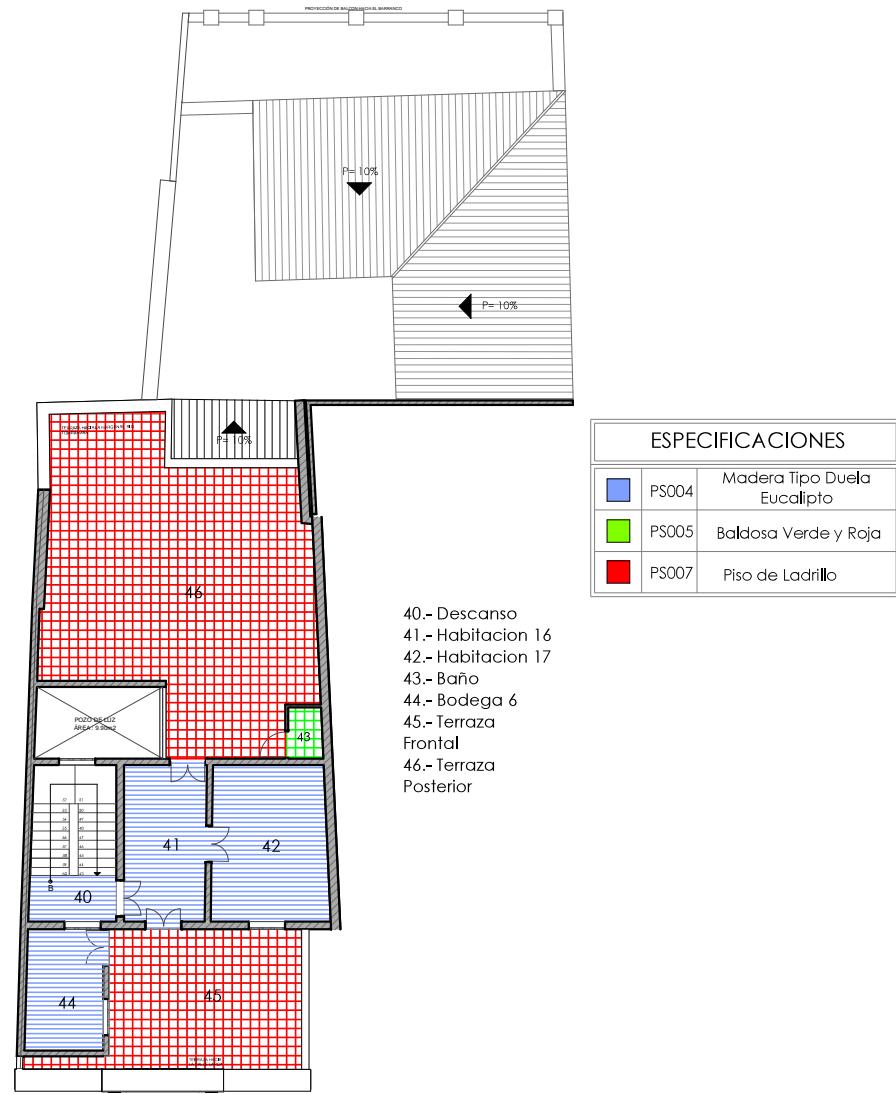
Análisis de Pisos: Tercera Planta Alta

PS004	Madera Tipo Duela Eucalipto	Regular	Rehabilitación Arquitectonica	El piso en los espacios de esta planta estan en buen estado para generar una restauracion
PS005	Baldosa Rojo Y verde	Malo	Restitución	En algunos casos hay que reemplazar las ceramicas ya que estan destruidas
PS007	Piso Ladrillo	Regular	Restauración	Esta deteriorado y destruido parcialmente
PS005	Baldosa Rojo y Verde	Malo	Restitucion	Este piso esta destruido parcialmente, ya que en algunos casos se tendria que reemplazarlos par poderlos mantener
PS006	Hormigon	Bueno	Liberación	Esta deteriorado y destruido parcialmente

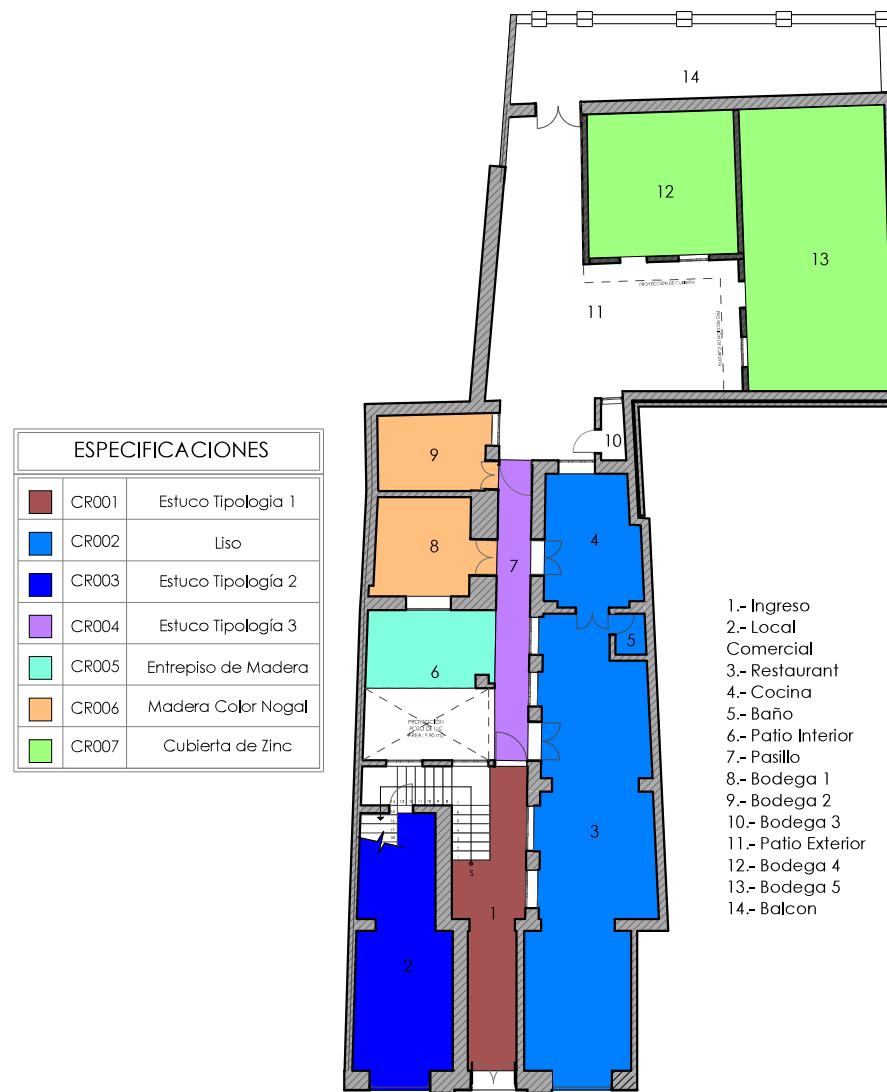
Análisis de Pisos: Planta Baja

PLANTA BAJA -- CIELO RASO				
CODIGO	MATERIAL	ESTADO	VALOR	OBSERVACIONES
CR001	Estuco Tipología 1	Regular	Rehabilitación Arquitectónica	Color Blanco manchado
CR002	Estuco Liso	Regular	Reconstrucción	Instalado recientemente
CR003	Estuco Tipología 2	Regular	Rehabilitación Arquitectónica	Color blanco manchado
CR004	Estuco Tipología 3	Regular	Rehabilitación Arquitectónica	Color blanco manchado destruido parcialmente
CR005	Entrepiso de Madera	Malo	Reconstrucción	No tiene recubrimiento
CR006	Madera Color Nogal	Bueno	Reconstrucción	
CR007	Cubierta Zinc	Malo	Liberación	No tiene recubrimiento la cubierta

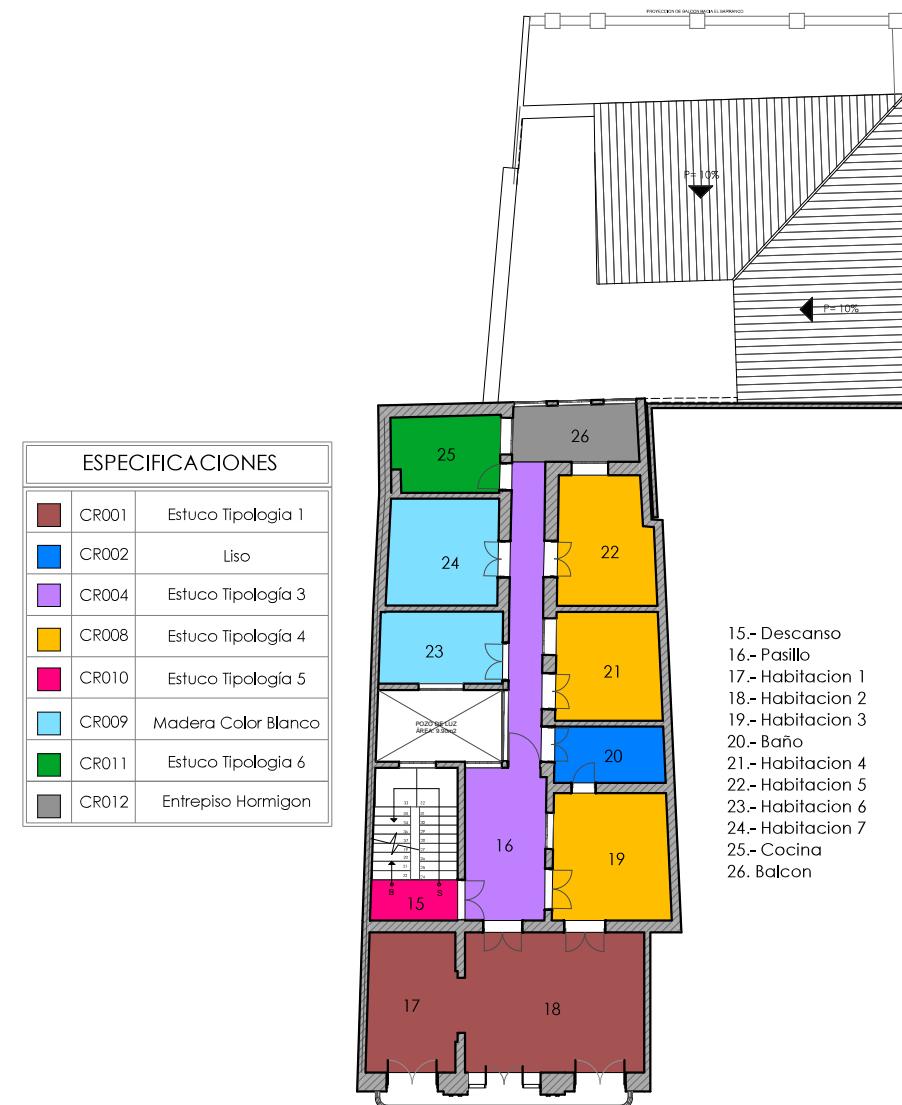
Análisis de Pisos: Primera Planta Alta

CODIGO	MATERIAL	ESTADO	VALOR	OBSERVACIONES
CR001	Estuco Tipología 1	Regular	Rehabilitación Arquitectónica	Manchado y parcialmente destruido
CR002	Liso	Regular	Restitución	Manchado y parcialmente destruido
CR004	Estuco Tipología 3	Regular	Rehabilitación Arquitectónica	Manchado y parcialmente destruido
CR008	Estuco Tipología 4	Regular	Rehabilitación Arquitectónica	Manchado y parcialmente destruido
CR010	Estuco Tipología 5	Regular	Rehabilitación Arquitectonica	Manchado y parcialmente destruido
CR009	Madera Color Blanco	Regular	Restitución	Con suciedad
CR011	Estuco Tipología 6	Regular	Rehabilitación Arquitectónica	Canchado y parcialmente destruido
CR012	Entrepiso Hormigon	Regular	Liberación	Entrepiso sin cielo raso

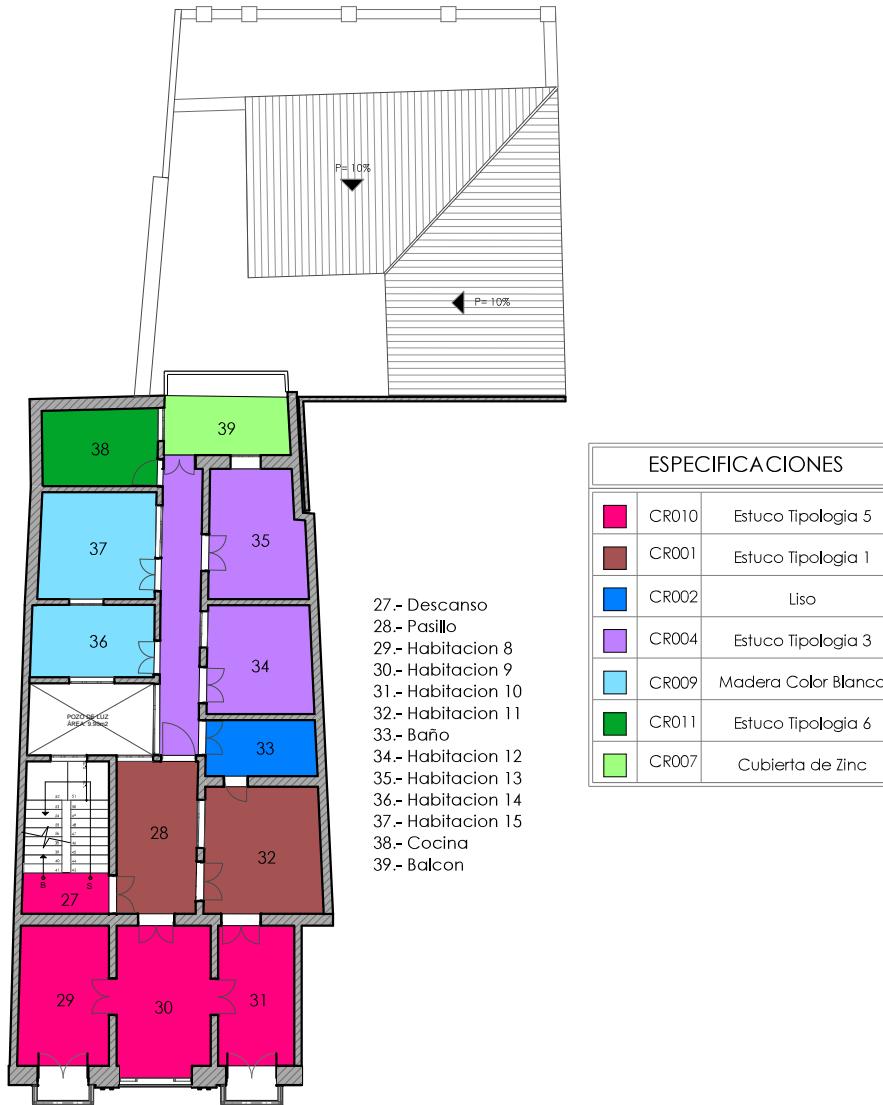
Análisis de Pisos: Segunda Planta Alta

SEGUNDA PLANTA ALTA -- CIELO RASO				
CODIGO	MATERIAL	ESTADO	VALOR	OBSERVACIONES
CR010	Estuco Tipología 5	Regular	Rehabilitación Arquitectónica	Manchado y parcialmente destruido
CR001	Estuco Tipología 1	Regular	Rehabilitación Arquitectónica	Manchado y parcialmente destruido
CR002	Liso	Regular	Restitución	Manchado y parcialmente destruido
CR004	Estuco Tipología 3	Regular	Rehabilitación Arquitectonica	Manchado y parcialmente destruido
CR009	Madera Color Blanco	Regular	Restitución	Con suciedad
CR011	Estuco Tipología 6	Regular	Rehabilitación Arquitectónica	Manchado y parcialmente destruido
CR007	Cubierta de Zinc	Malo	Liberación	cubierta del balcón sin cielo raso

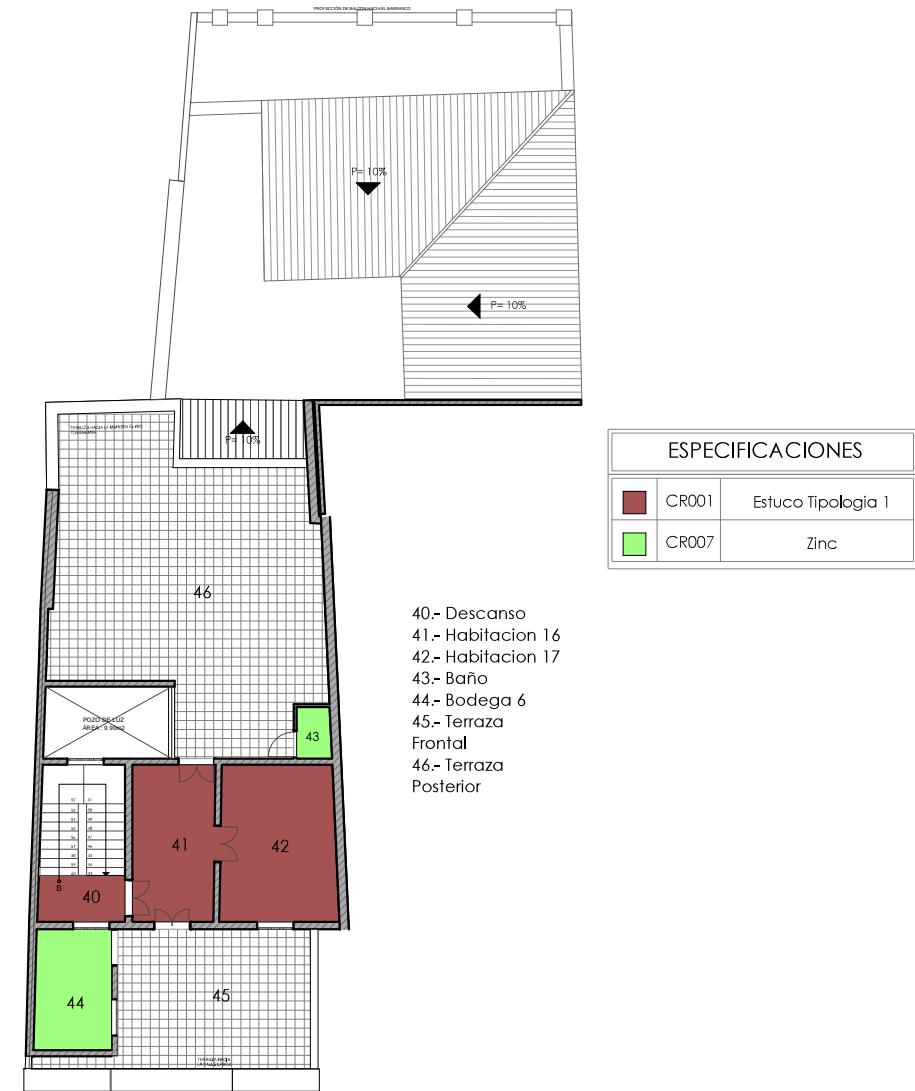
Análisis de Pisos: Tercera Planta Alta

TERCERA PLANTA ALTA -- CIELO RASO				
CODIGO	MATERIAL	ESTADO	VALOR	OBSERVACIONES
CR001	Estuco Tipología 1	Regular	Rehabilitación Arquitectonica	manchado y parcialmente destruido
CR007	Cubierta Zinc	Malo	Liberación	Cubierta sin cielo raso

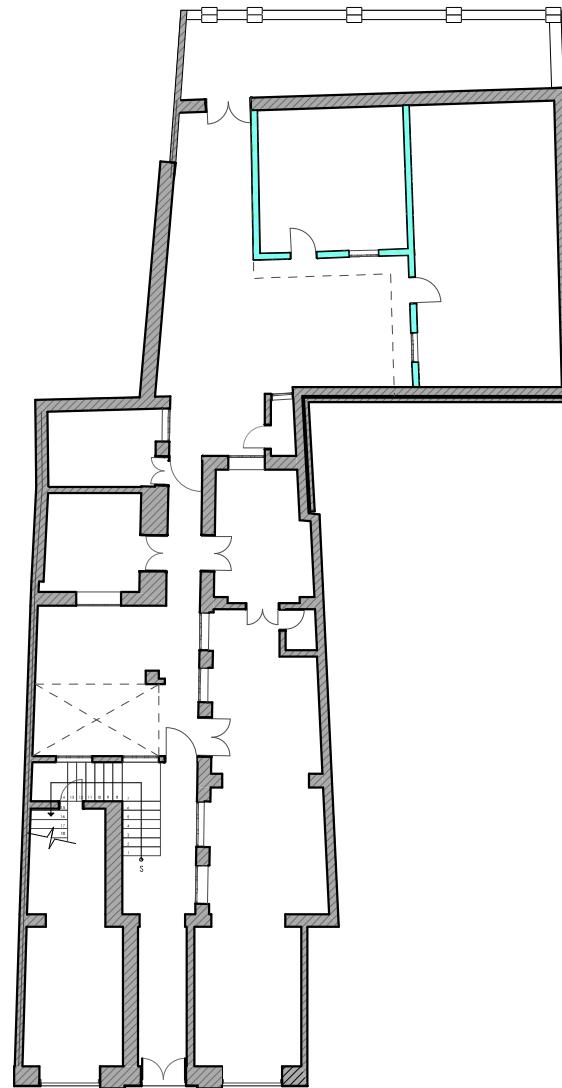
Análisis de Paredes: Planta Baja

PAREDES				
CODIGO	MATERIAL	ESTADO	VALOR	OBSERVACIONES
PR001	Paredes de Ladrillo	Regular	Rehabilitación Arquitectónica	Paredes de la edificación
PR002	Paredes de Bloque	Regular	Demolición	Paredes que se generaron posteriormente

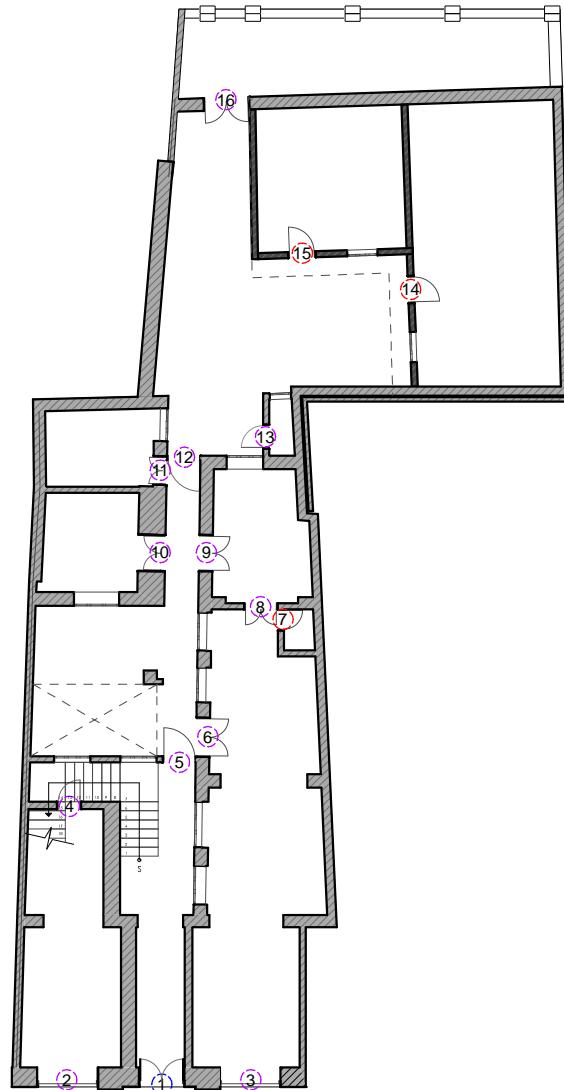
Análisis de Puertas: Planta Baja

PUERTAS				
CODIGO	MATERIAL	ESTADO	VALOR	OBSERVACIONES
P001	Madera	Regular	Restituciòn / Reconstrucciòn	No estan aptas para funcionamiento
P002	Madera	Malo	Restituciòn / Reconstrucciòn	No estan aptas para funcionamiento
P003	Metal	Malo	Liberaciòn	Forman parte de estructuras que se eliminaran
P004	Madera	Malo	Liberaciòn	Forman parte de estructuras que se eliminaran
P005	Madera	Regular	Restituciòn / Reconstrucciòn	No estan aptas para funcionamiento
P006	Madera	Bueno	Restauraciòn	Elementos que pueden funcionar
P007	Madera y Vidrio	Bueno	Restauraciòn	Elementos que pueden funcionar

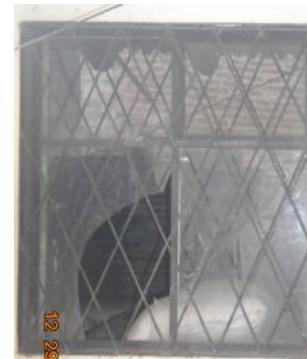
VENTANAS				
CODIGO	MATERIAL	ESTADO	VALOR	OBSERVACIONES
V001	Metal	Malo	Liberaciòn	Ventanas que forman parte de la construccion a liberar
V002	Madera	Regular	Restituciòn / Reconstrucciòn	Ventanas en estado regular pero que afecta a la propuesta de diseño
V003	Madera	Bueno	Restauraciòn	En muy bien estado y aporta con el diseño

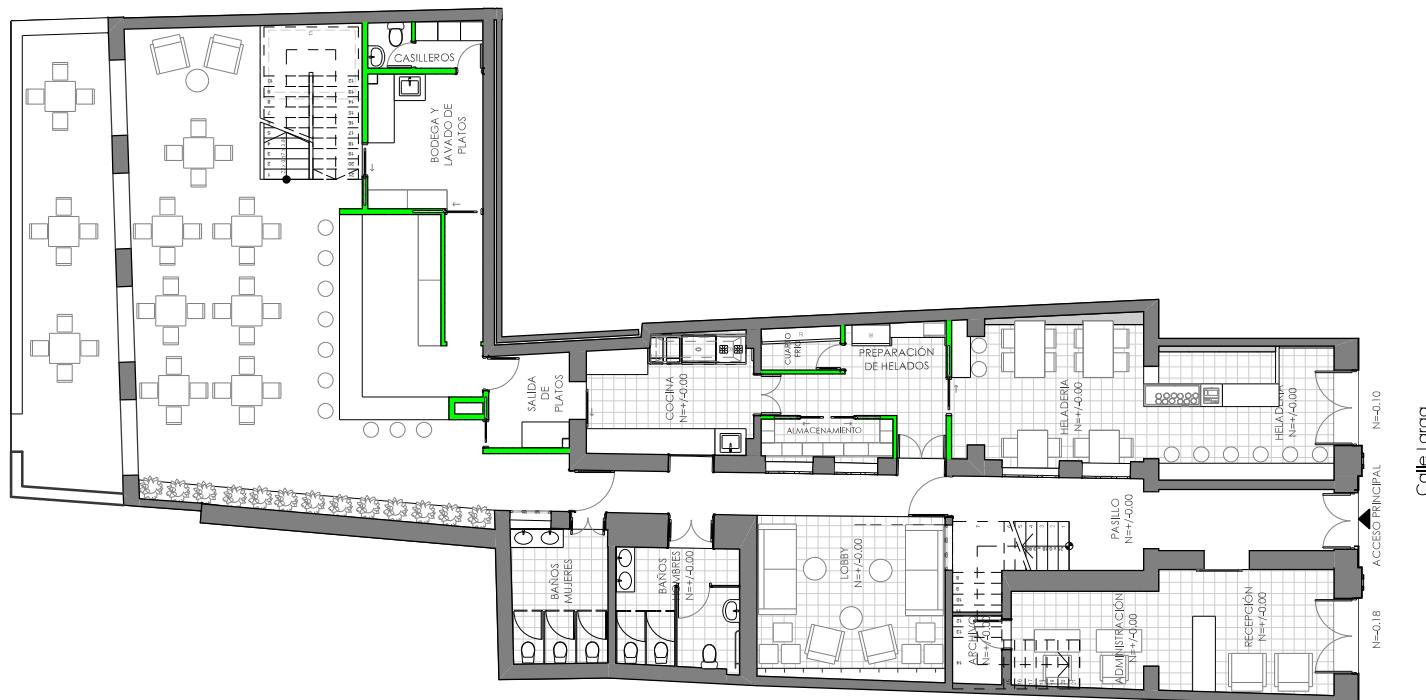
Paredes Actuales	
Paredes Propuestas

ESCALA= 1:200

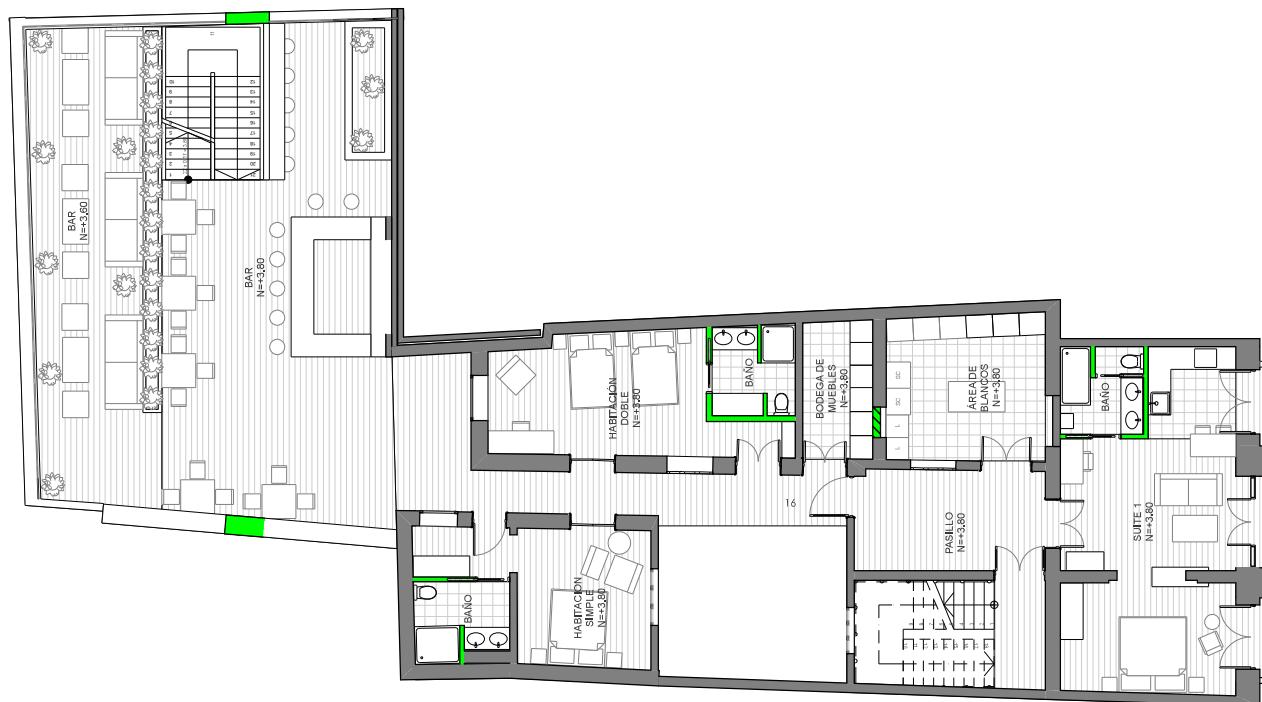
Primera Planta Alta

Paredes Actuales	
Paredes Propuestas

ESCALA= 1:200

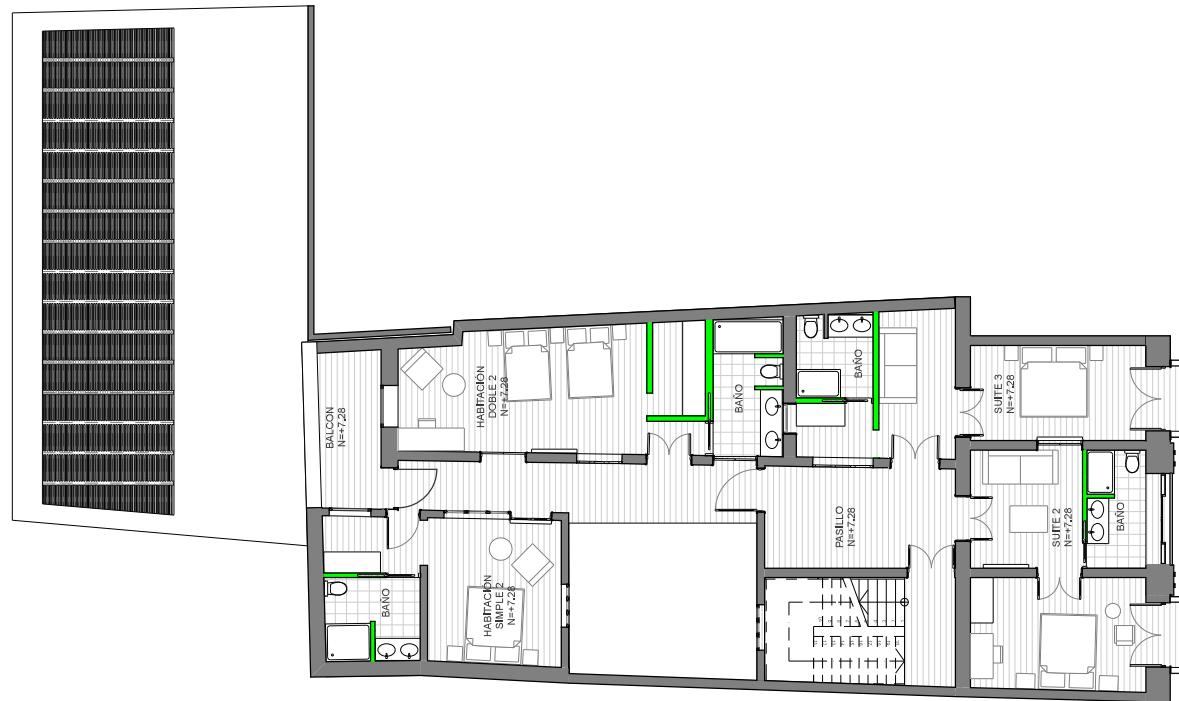
Segunda Planta Alta

Paredes Actuales	
Paredes Propuestas

ESCALA= 1:200

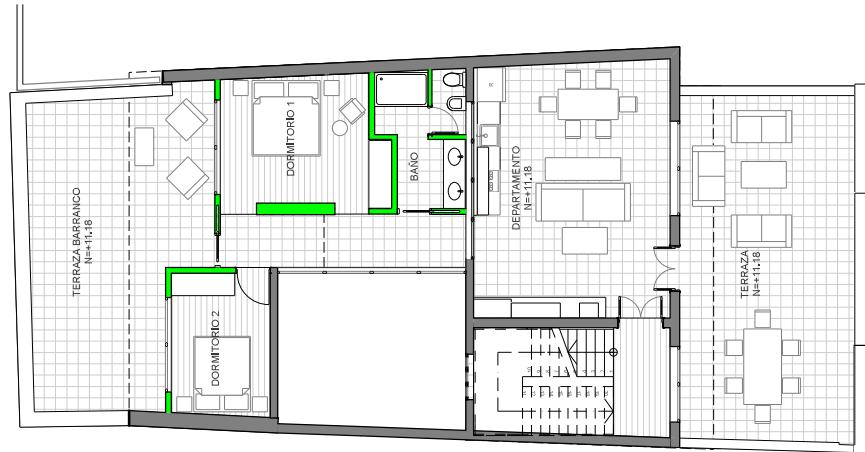
Tercera Planta Alta

Paredes Actuales	
Paredes Propuestas

ESCALA= 1:200

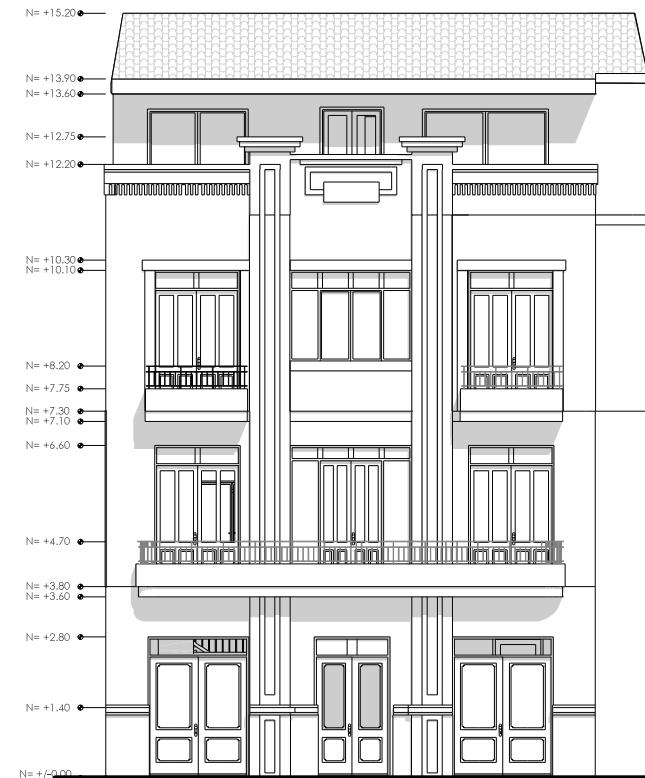
Fachada Frontal

ESC=1:150

Con respecto a la fachada del inmueble, ésta no ha variado, por lo que se denota un claro deterioro de los elementos de mármol como de los enlucidos. Las únicas intervenciones realizadas han sido de pintura.

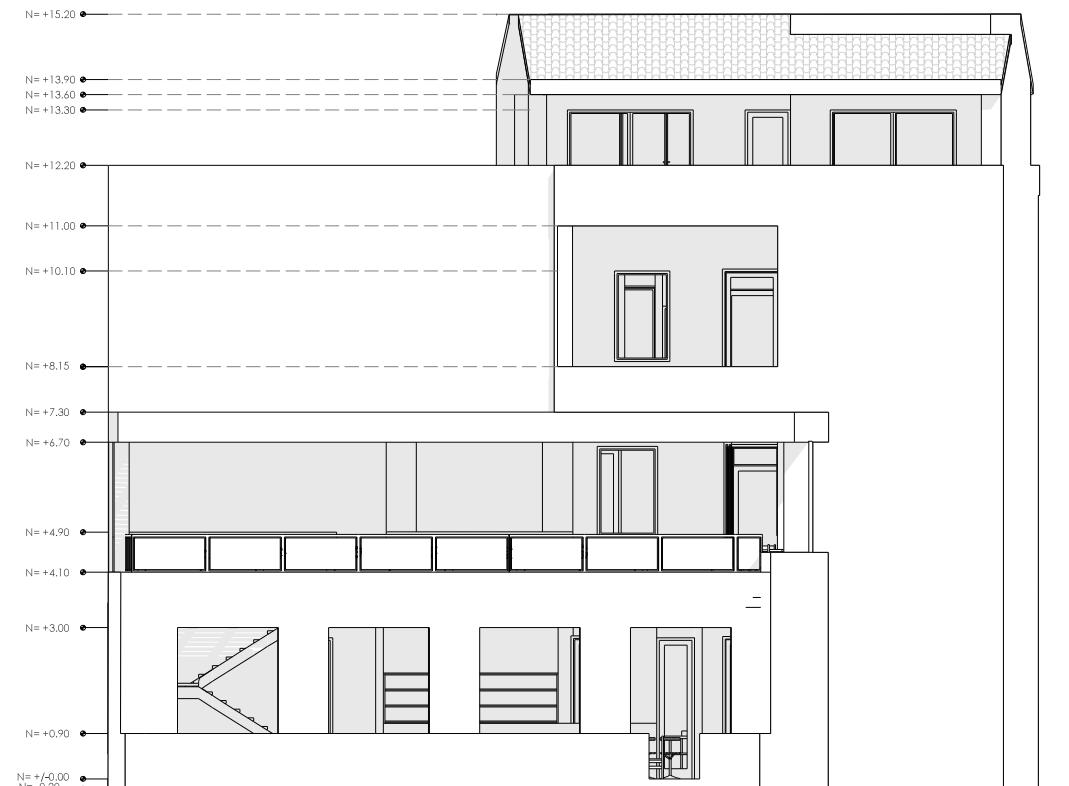
Fachada Posterior

ESC=1:150

El paso del tiempo y el descuido en su mantenimiento ha hecho que su fachada posterior se haya deteriorado en gran parte y de un mal aspecto. Además que todo el conjunto de viviendas tenga este problema de destrucción y se puede mencionar que no existe ningún tipo de intervención en las áreas verdes continuas a las viviendas para que, de alguna manera se pueda corregir estos problemas.

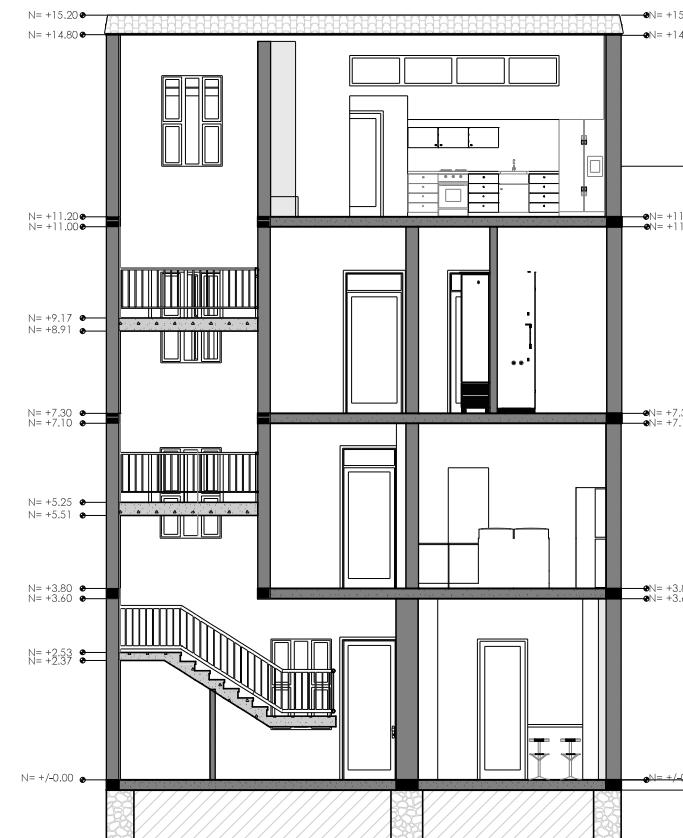
Corte A-A

ESC=1:150

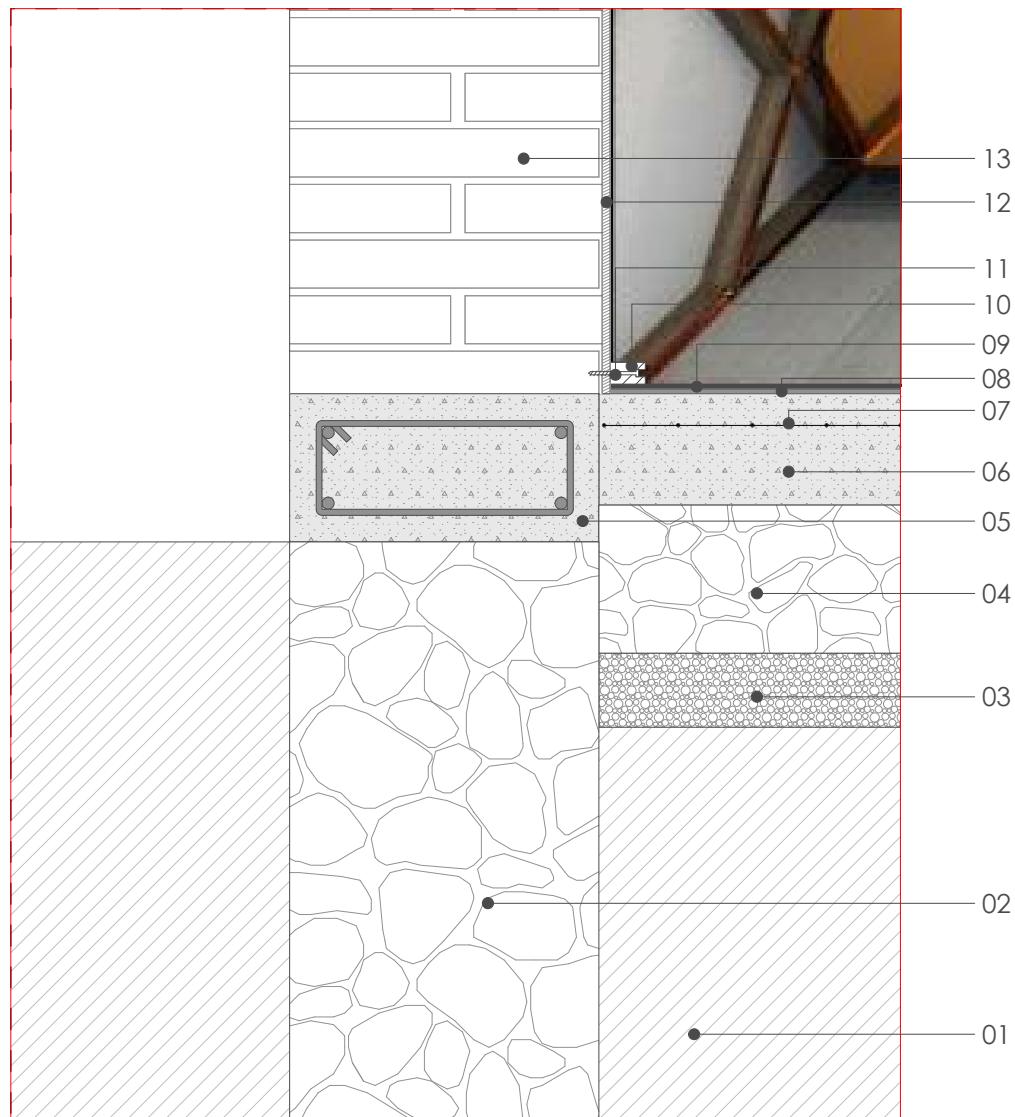
Detalle Constructivo: D-01

- 01 Suelo natural
- 02 Cementación de hormigón ciclópeo
- 03 Suelo compactado y mejorado; $e=10$ cm
- 04 Replantillo de canto rodado y emporado con grava; $e=20$ cm
- 05 Sobre cimento de 20×40 cm $f'c 240$ kg/cm 2
- 06 Contrapiso de hormigón $f'c 180$ kg/cm 2
- 07 Malla electrosoldada R 84
- 08 Pegamento monocomponente $e=0.7$ cm
- 09 Porcelanato $e=60 \times 30 \times 1$ cm
- 10 Remate de madera $e=3 \times 5$ cm
- 11 Tornillo y taco fisher 8x180
- 12 Enlucido mortero 1:3 con recubrimiento de pintura blanca satinada mate
- 13 Muro de ladrillo; $e=40$ cm

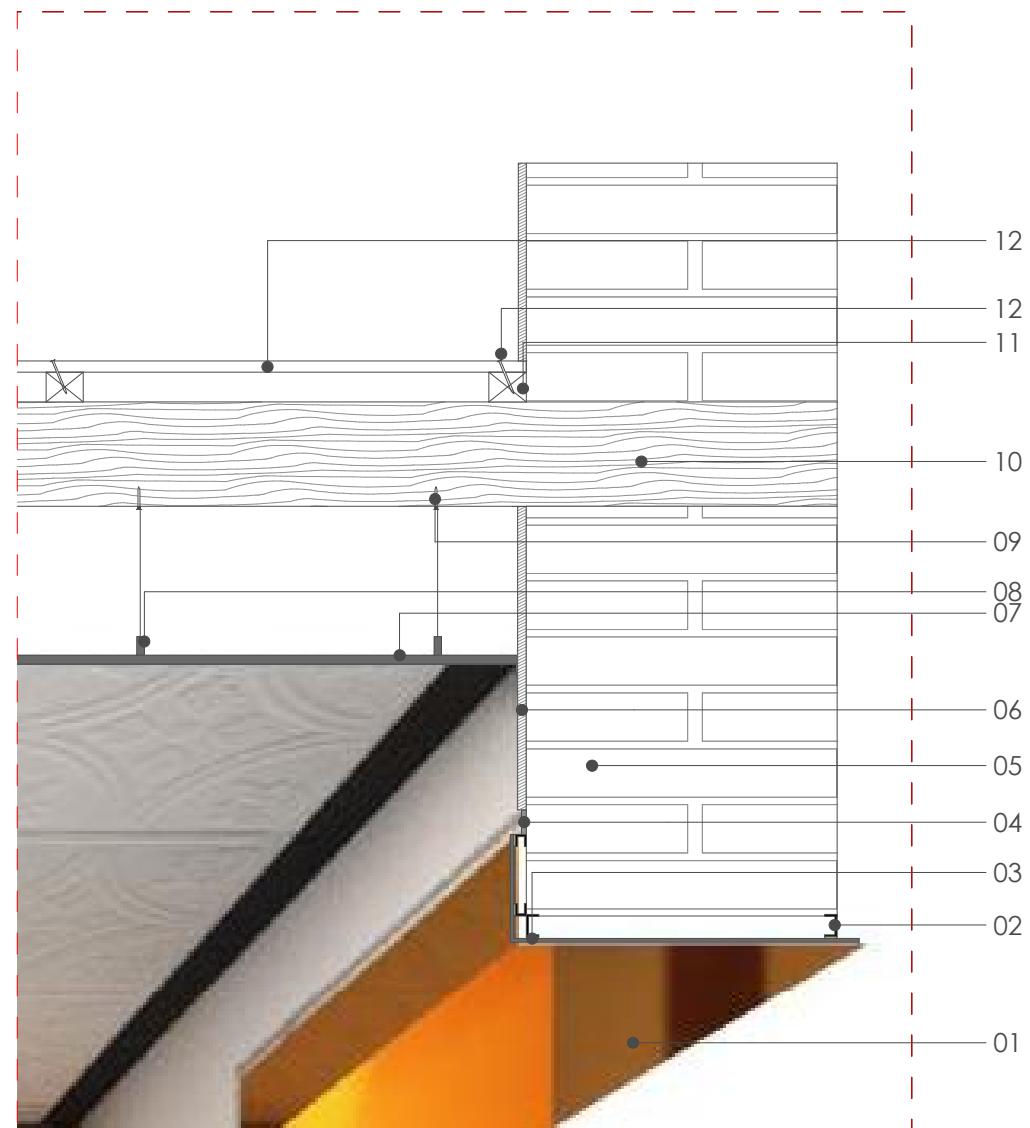
Detalle Constructivo: D-02

- 01 MDF con recubrimiento de pintura automotriz dorada; $e=15\text{mm}$
- 02 Perfil de aluminio 2x3 cm
- 03 Pegante de sikaflex
- 04 Junta deseparación 3cm
- 05 Muro de ladrillo; $e=40\text{cm}$
- 06 Enlucido motero 1:3 con recubrimiento de pintura blanca satinada mate
- 07 Cielo raso (rehabilitación de estuco)
- 08 Soporte de cielo raso (alambre de amarre N°8)
- 09 Anclaje de soporte de cielo raso
- 10 Viga de entre piso 12x14cm
- 11 Tira de 4x5cm
- 12 Clavo de 2"
- 13 Duelas de 300x10cm

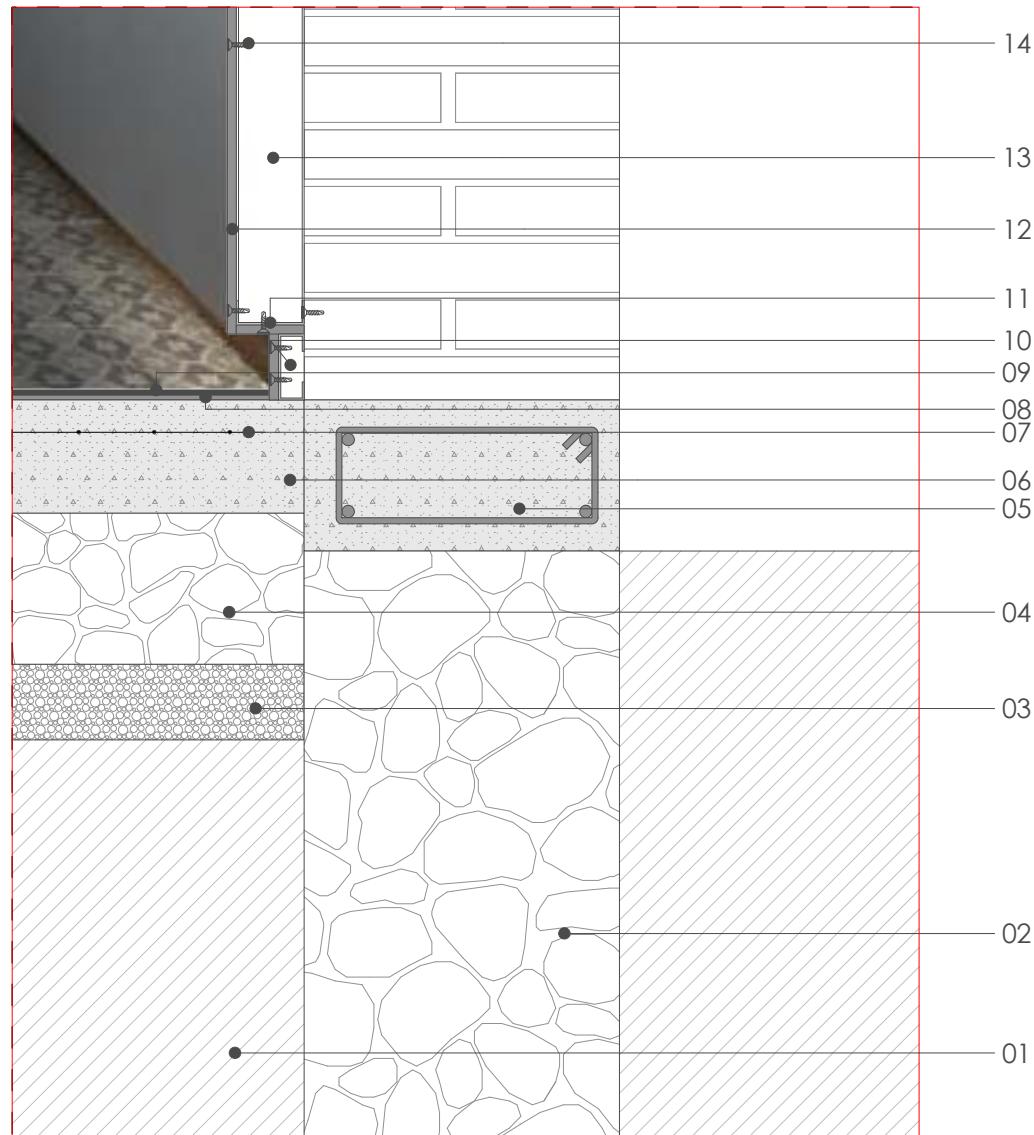
Detalle Constructivo: D-03

- 01 Suelo natural
- 02 Cimentación de hormigón ciclópeo
- 03 Suelo compactado y mejorado $e=10$ cm
- 04 Replantillo de canto rodado y emporado con grava $e=20$ cm
- 05 Sobre cimiento de 20x40cm $f'c240$ kg/cm²
- 06 Contrapiso de hormigón $f'c$ 180 kg/cm²
- 07 Malla electrosoldada R 84
- 08 Pegamento monocomponente $e=0.7$ cm
- 09 Porcelanato $e=30x30x1$ cm
- 10 PGC Perfil C 150x40x15 mm $e= 2$ mm
- 11 PGU Perfil U 135x35 mm $e= 1.25$ mm
- 12 Plancha fibrocemento 2440x1220 mm $e= 10$ mm
- 13 PGC Perfil C 150x40x15 mm $e= 2$ mm
- 14 Perno punta mecha T2

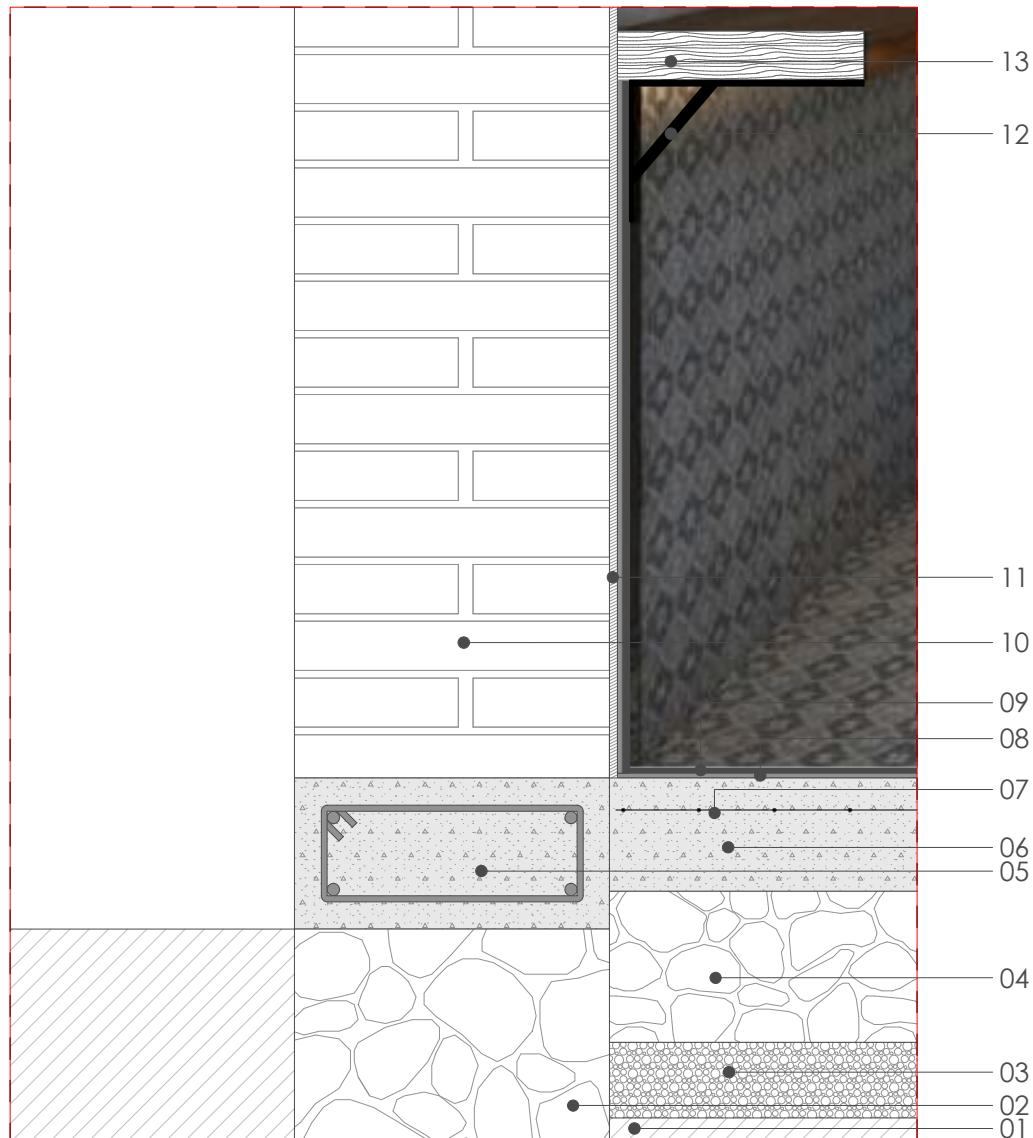
Detalle Constructivo: D-04

- 01 Suelo natural
- 02 Cimentación de hormigón ciclópeo
- 03 Suelo compactado y mejorado $e=10\text{ cm}$
- 04 Replantillo de canto rodado y emporado con grava $e=20\text{ cm}$
- 05 Sobre cimiento de $20 \times 40\text{cm}$ $f'c240\text{ kg/cm}^2$
- 06 Contrapiso de hormigón $f'c 180\text{ kg/cm}^2$
- 07 Malla electrosoldada R 84
- 08 Pegamento monocomponente $e=0.7\text{cm}$
- 09 Porcelanato $e=30 \times 30 \times 1\text{cm}$
- 10 Muro de ladrillo $e=40\text{ cm}$
- 11 Enlucido 1:3 $e=1,5\text{cm}$
- 12 Platina metálica $e=2\text{mm}$
- 13 2 tablones de madera de $20 \times 4\text{cm}$

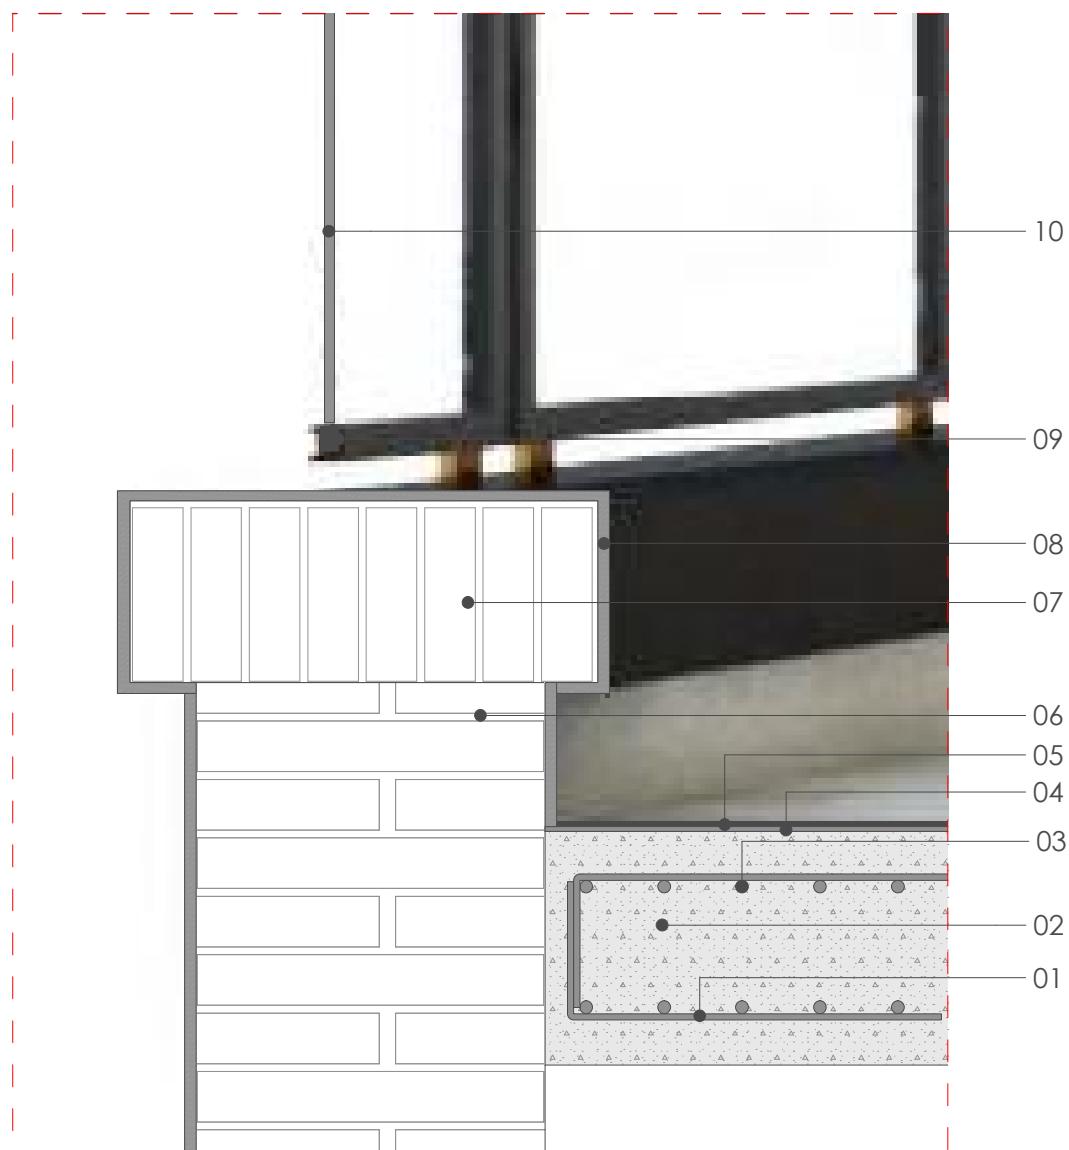
Detalle Constructivo: D-05

- 01 Acero de refuerzo $F_y=2400 \text{ kg/cm}^2$
- 02 Losa de hormigón $F_c=240 \text{ kg/cm}$ $e=30 \text{ cm}$
- 03 Acero de refuerzo $F_y=2400 \text{ kg/cm}^2$
- 04 Pegamento monocomponente $e=0.7 \text{ cm}$
- 05 Porcelanato $e=60 \times 30 \times 1 \text{ cm}$
- 06 Muro de ladrillo $e=40 \text{ cm}$
- 07 Remate de $60 \times 23 \text{ cm}$
- 08 Enlucido 1:3 $e=1.5 \text{ cm}$ con recubrimiento de pintura satinada negra
- 09 Tubo de aluminio $2 \times 3 \text{ cm}$

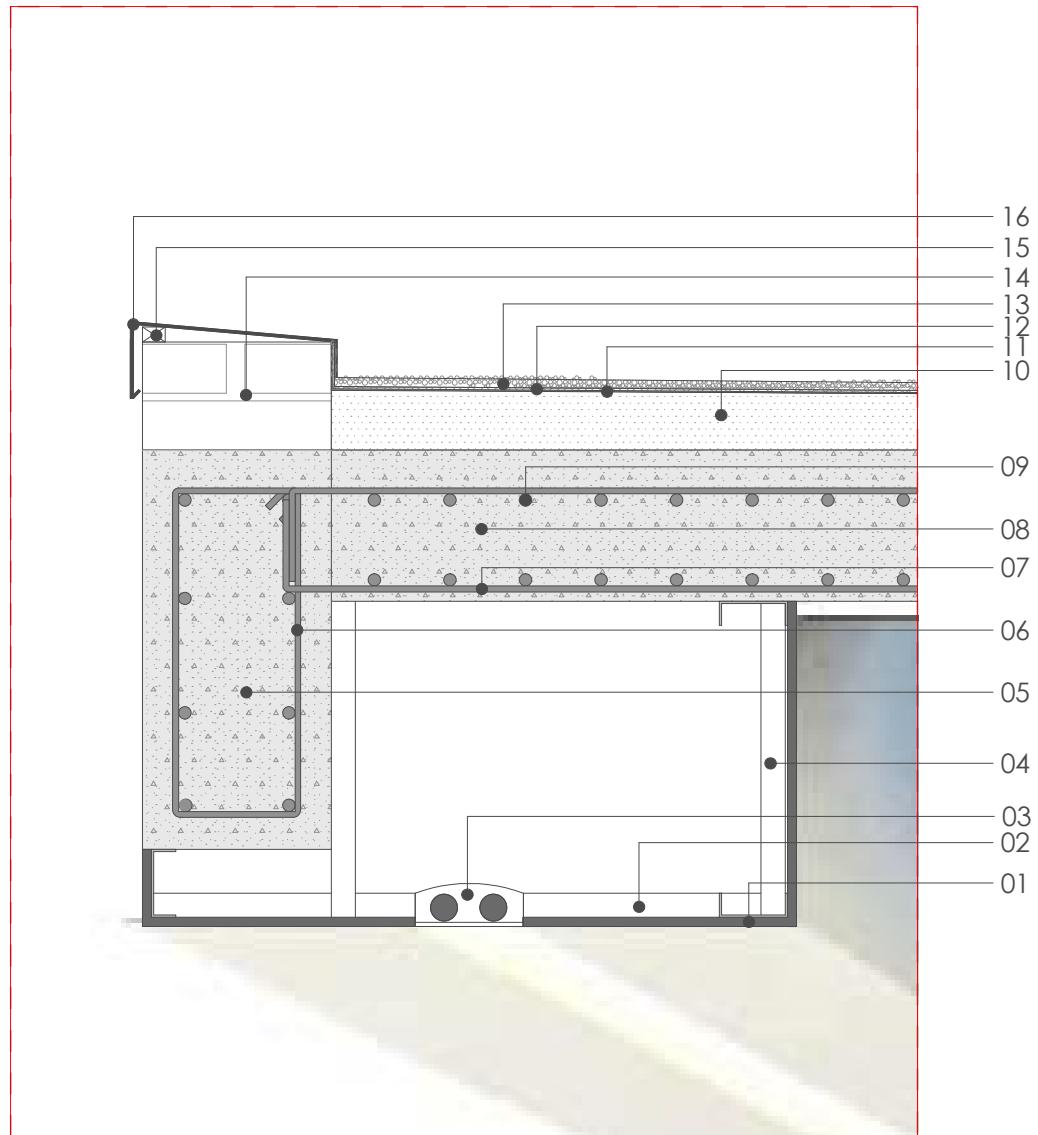
Detalle Constructivo: D-06

- 01 Plancha fibrocemento 2440x1220 mm e= 10 mm
- 02 PGU Perfil U 135x35 mm e= 1.25 mm
- 03 Lampara LED
- 04 PGC Perfil C 150x40x15 mm e= 2 mm
- 05 Viga de hormigón f'c240 kg/cm² 2 50x25 cm
- 06 Acero de refuerzo F'y=2400 kg/cm²
- 07 Acero de refuerzo F'y=2400 kg/cm²
- 08 Losa de hormigón F'c=240kg/cm e=20cm
- 09 Porcelanato e=60x30x1cm
- 10 Mortero de pendiente
- 11 Film plástico
- 12 Betún modificado con plástomeros
- 13 Granulo mineral
- 14 Tira de 2x3 cm
- 16 Goterón
