UNIVERSIDAD DE CUENCA

FACULTAD DE ARTES
CARRERA DE DISEÑO

Propuesta de Diseño Interior para la Revitalización y Cambio de Uso de una
Vivienda Tipo (Var B) (2) en el Centro Histórico de la Ciudad de Cuenca
Caso de Estudio “CASA GUILLEN”.

Proyecto de Tesis previo a la obtención del
Título de Diseñador de Interiores

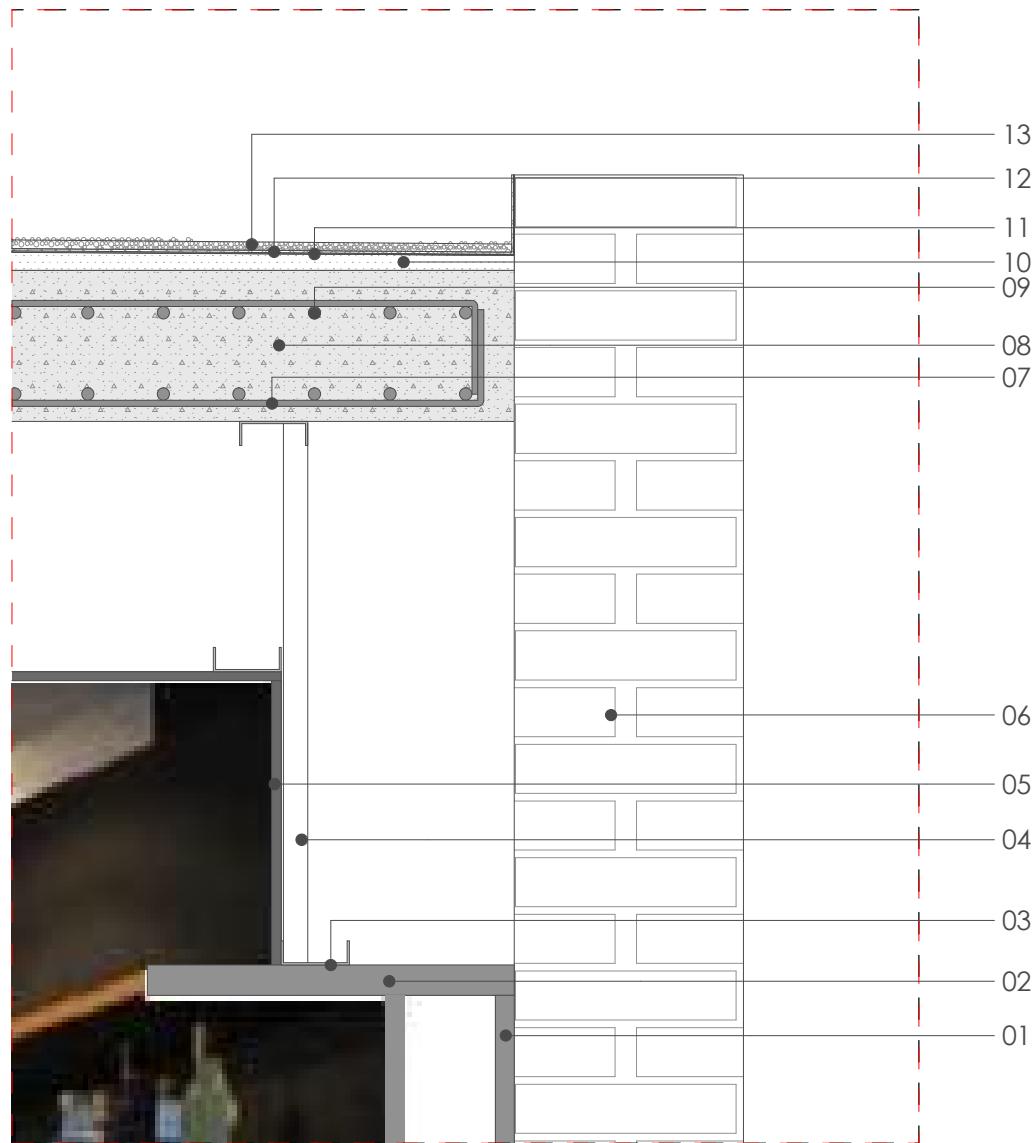
Detalle Constructivo: D-07

- 01 Tablero melaminico 1.5cm
- 02 Tablero de madera 2cm
- 03 PGC Perfil C 150x40x15 mm e= 2 mm
- 04 PGU Perfil U 135x35 mm e= 1.25 mm
- 05 Plancha fibrocemento 2440x1220 mm e= 10 mm
- 07 Acero de refuerzo $F_y=2400 \text{ kg/cm}^2$
- 08 Losa de hormigón $F_c=240\text{kg/cm}$ e=20cm
- 09 Acero de refuerzo $F_y=2400 \text{ kg/cm}^2$
- 10 Mortero de pendiente
- 11 Film plástico
- 12 Betún modificado con plástomeros
- 13 Granulo mineral

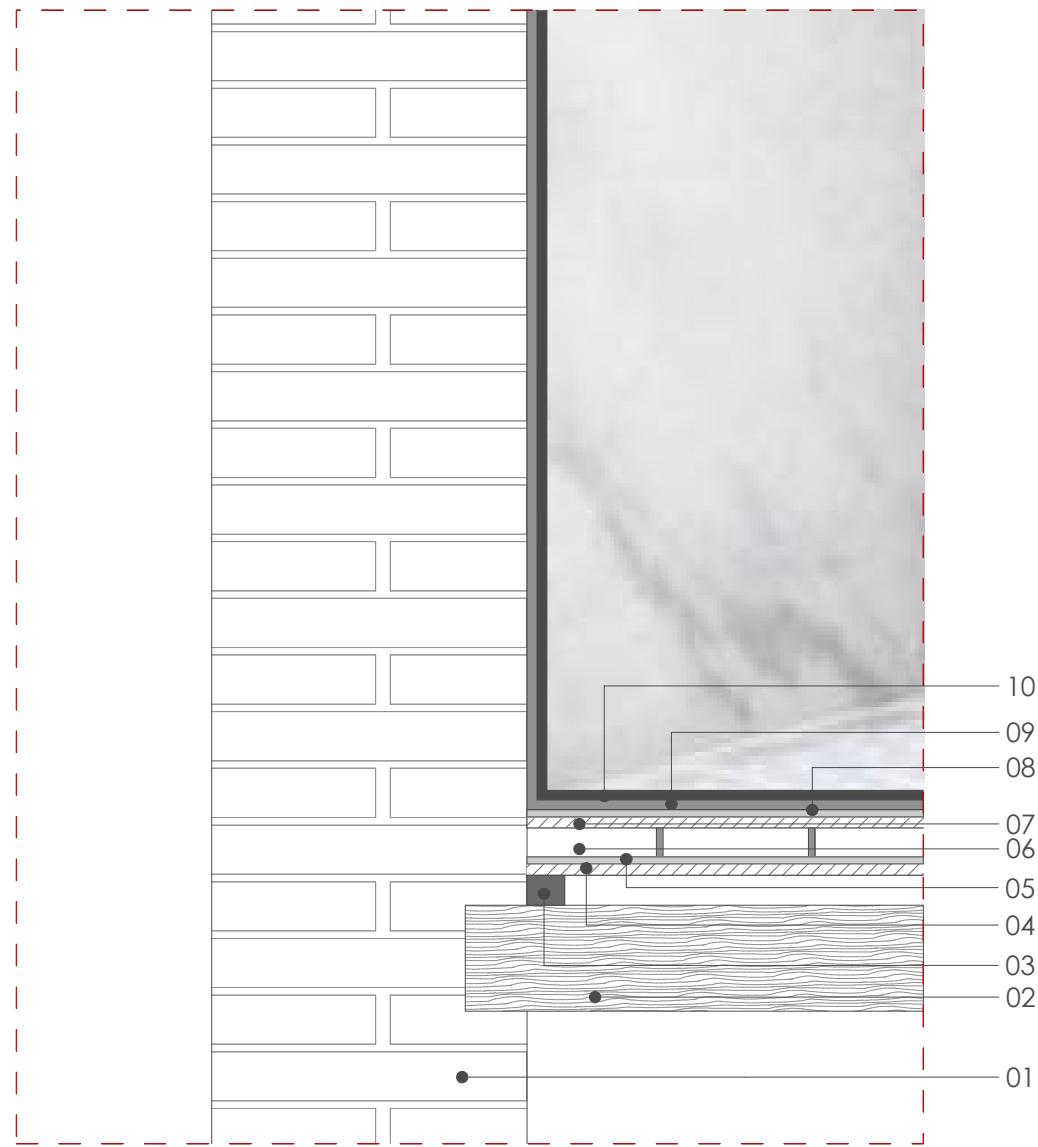
Detalle Constructivo: D-08

- 01 Muro de ladrillo $e=40$ cm
- 02 Viga de madera 14x16 cm
- 03 Tiras de 4x5 cm
- 04 Plancha MDP 18mm
- 05 Pegamento monocomponente $e=0.7$ cm
- 06 Ladrillo de piso 20x8x5 cm
- 07 Plancha fibrocemento 2440x1220 mm $e= 15$ mm
- 08 Lámina impermeabilizante
- 09 Pegamento monocomponente $e=0.7$ cm
- 10 Porcelanato $e=30x30x1$ cm

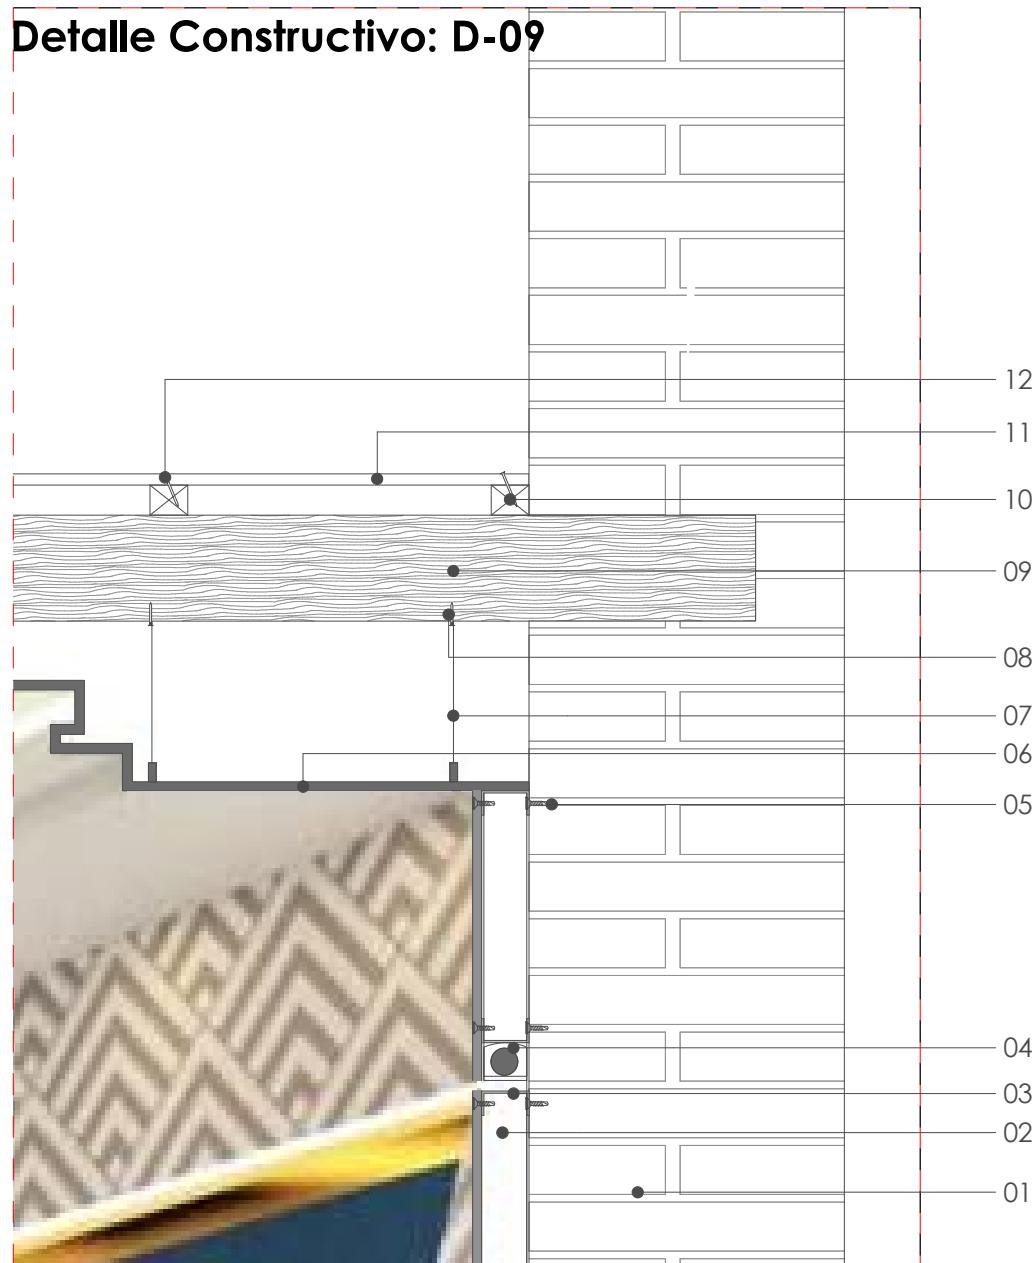
Detalle Constructivo: D-09

- 01 Muro de ladrillo 40cm
- 02 PGC Perfil C 150x40x15 mm e= 2 mm
- 03 PGU Perfil U 135x35 mm e= 1.25 mm
- 04 Lampara LED
- 05 Perno punta mecha T2
- 06 Plancha fibrocemento 2440x1220 mm e= 10 mm
- 07 Soporte de cielo raso (alambre de amarre Nº8)
- 08 Anclaje de soporte de cielo raso
- 09 Viga de entre piso 12x14cm
- 10 Tira de 4x5cm
- 11 Clavo de 2"
- 12 Duelas de 300x10cm

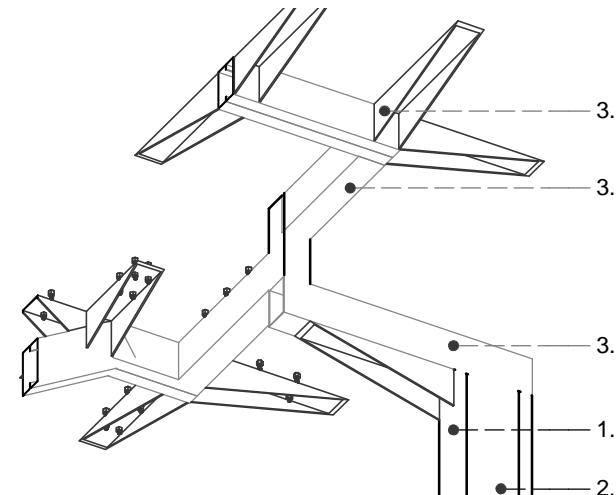
Axonometria de Escalera

Estructura

1. Perfil G 100*50*25*4 mm
2. Perfil G 200*50*25*4 mm
3. Tubo rectangular de 150*100*3 mm

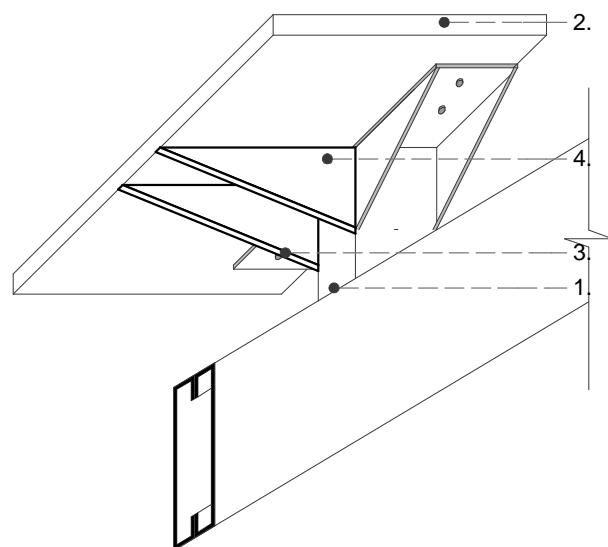
Detalle del Peldaño

1. Perfil G 200*50*25*4 mm
2. Tablón de madera 4cm
3. Tubo 100*100*3 mm
4. Tubo rectangular de 150*100*3 mm

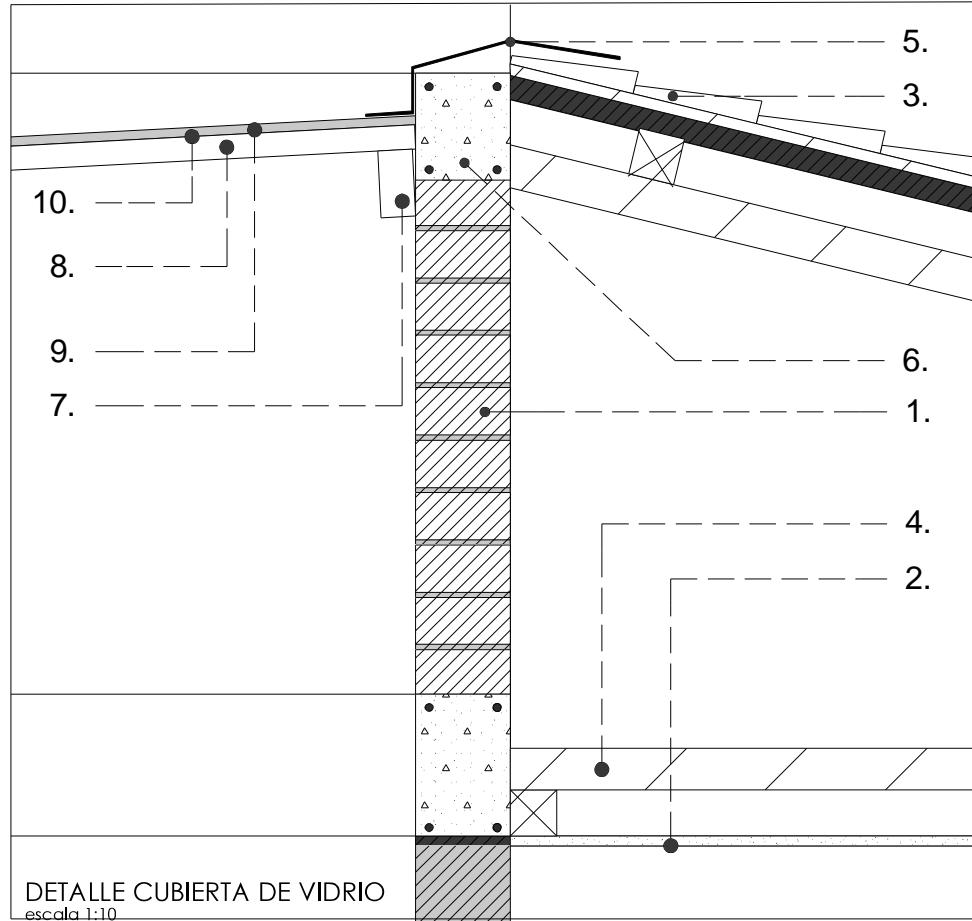
Detalles Constructivos: Cubierta

1. Junta de mortero 1:2 (1.5cm)
2. Placa de cartón yeso de $e=9$ mm
3. Teja curva de cerámica
4. Vigueta de madera de laurel con tornillo
5. Goterón de Acero galvanizado
6. Viga de hormigón de 15x15 cm
7. Tubo rectangular de aluminio con $e = 1.65$ cm
8. Tubo cuadrado de aluminio de $e = 1.65$ cm
9. Vidrio templado de 12mm
10. Silicón vidrio aluminio TRANSP

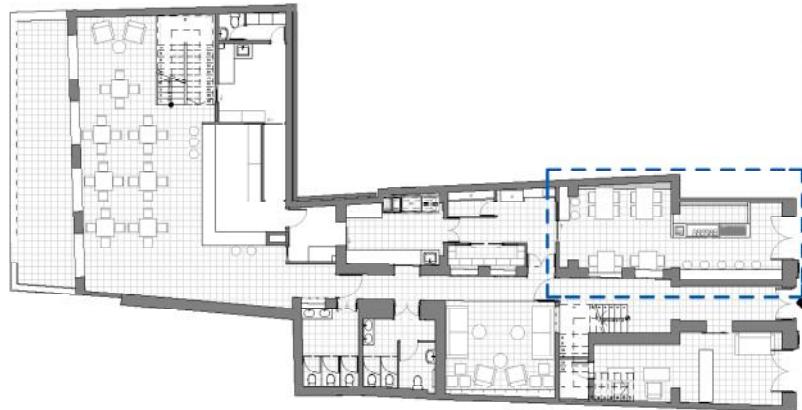
UBICACIÓN

CAFETERIA: Estado Actual / Propuesta

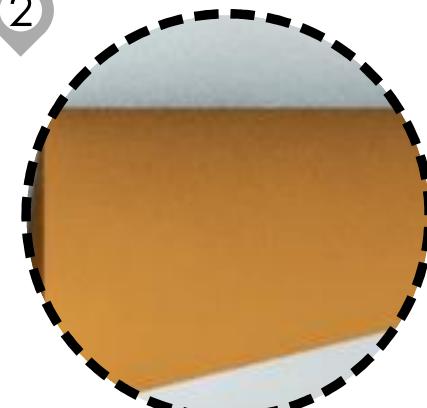
2

MDF 15mm
Recubrimiento
Pintura Automotriz Brillante

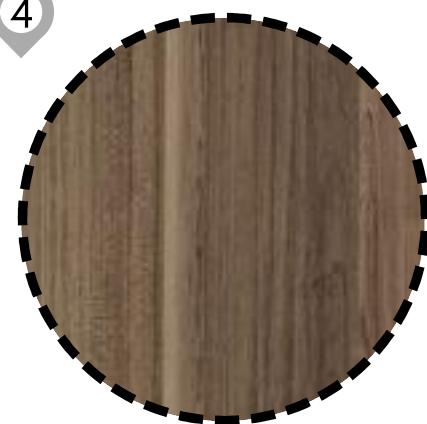
4

MDF 15mm
Enchapado Color Nogal

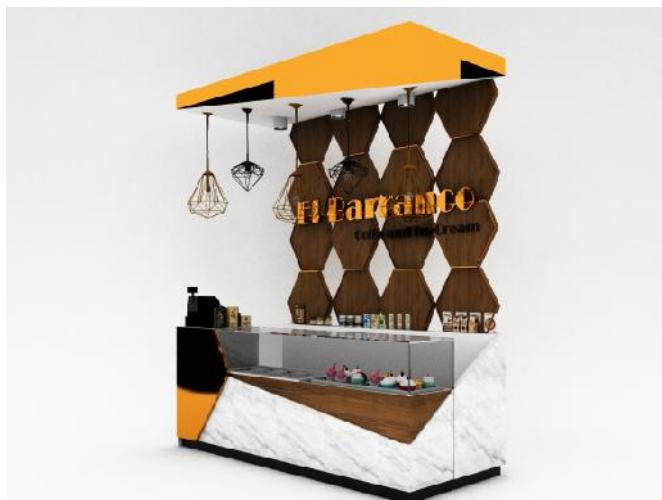
Counter

Diseño: Luis Fárez

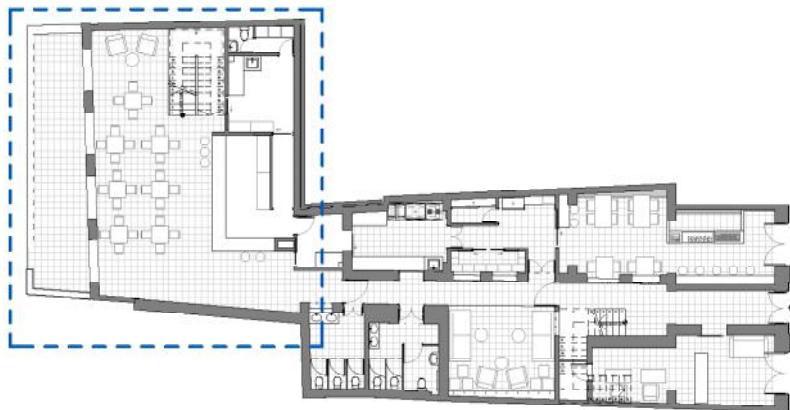
UBICACIÓN

RESTAURANTE: Estado Actual / Propuesta

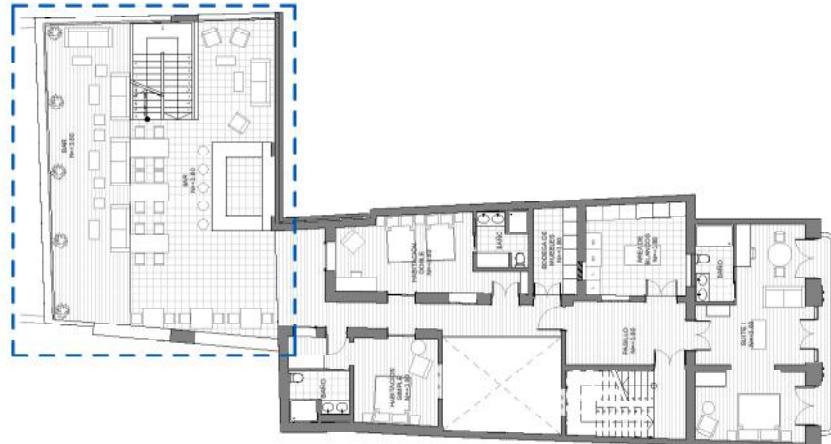
UBICACIÓN

BAR: Estado Actual / Propuesta

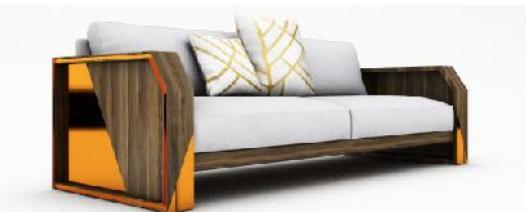
Sofá

Diseño: Luis Fárez

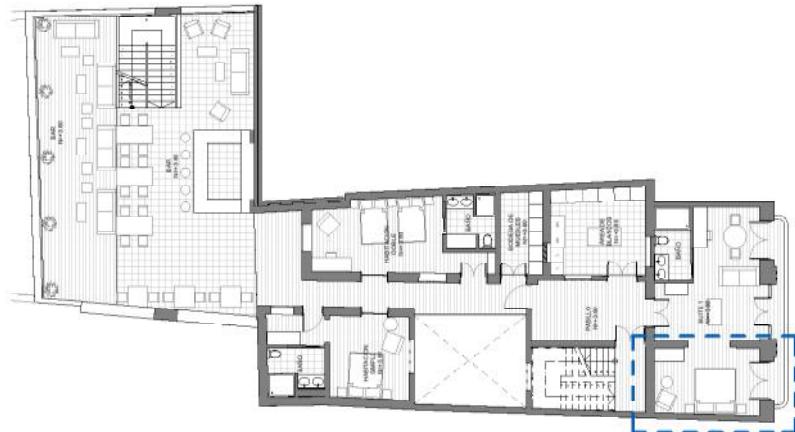
SUITE - Dormitorio: Estado Actual / Propuesta

UBICACIÓN

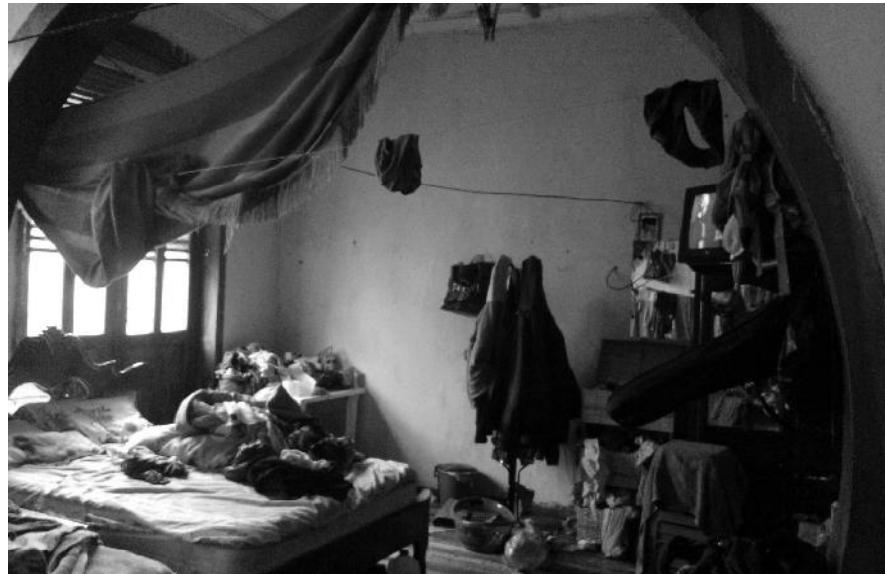
ESTADO ACTUAL

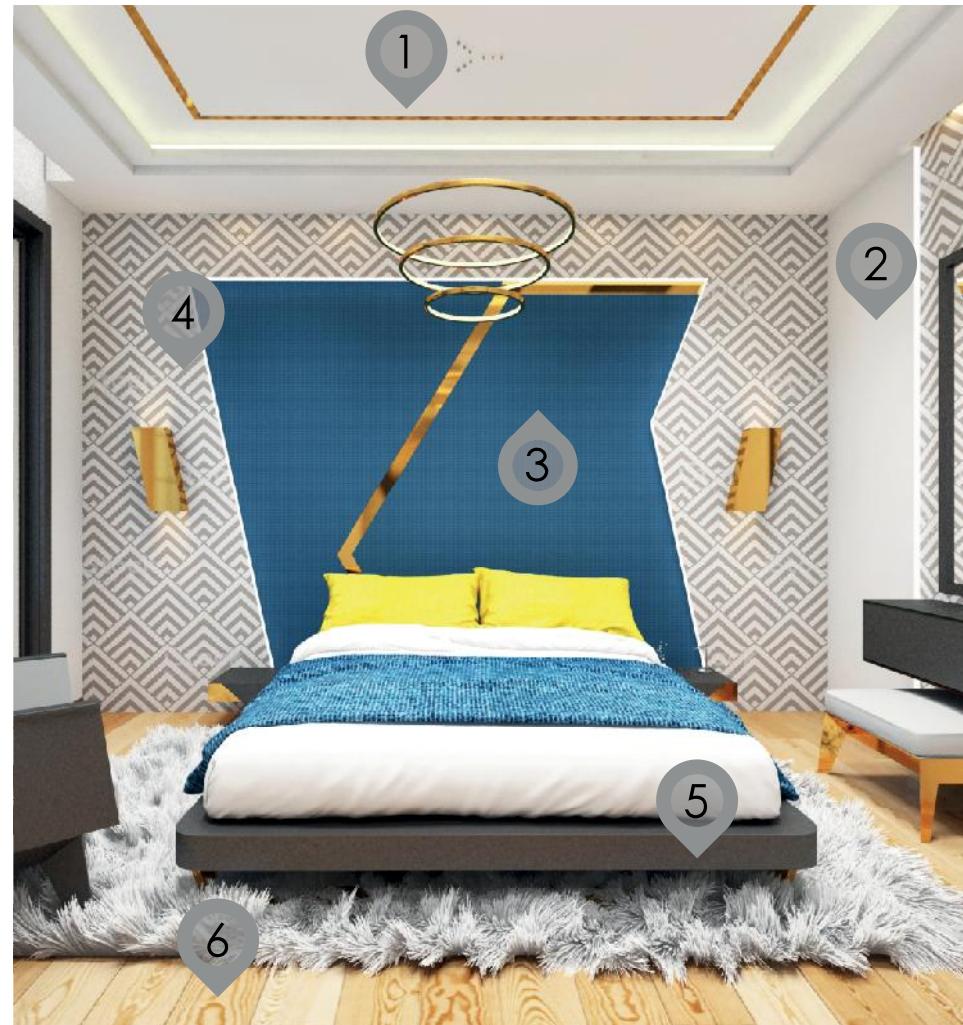
PROPUESTA

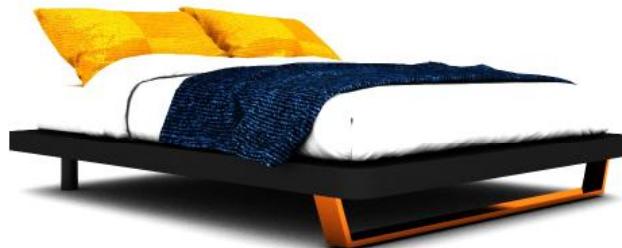
Cama

Diseño: Luis Farez

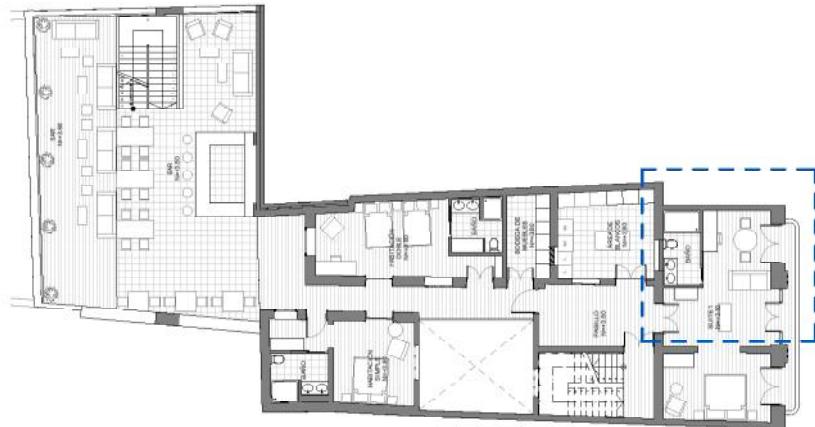
SUITE - Sala: Estado Actual / Propuesta

UBICACIÓN

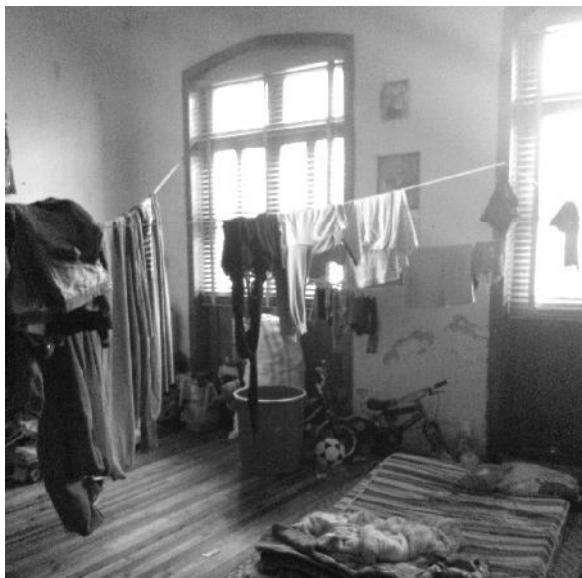
ESTADO ACTUAL

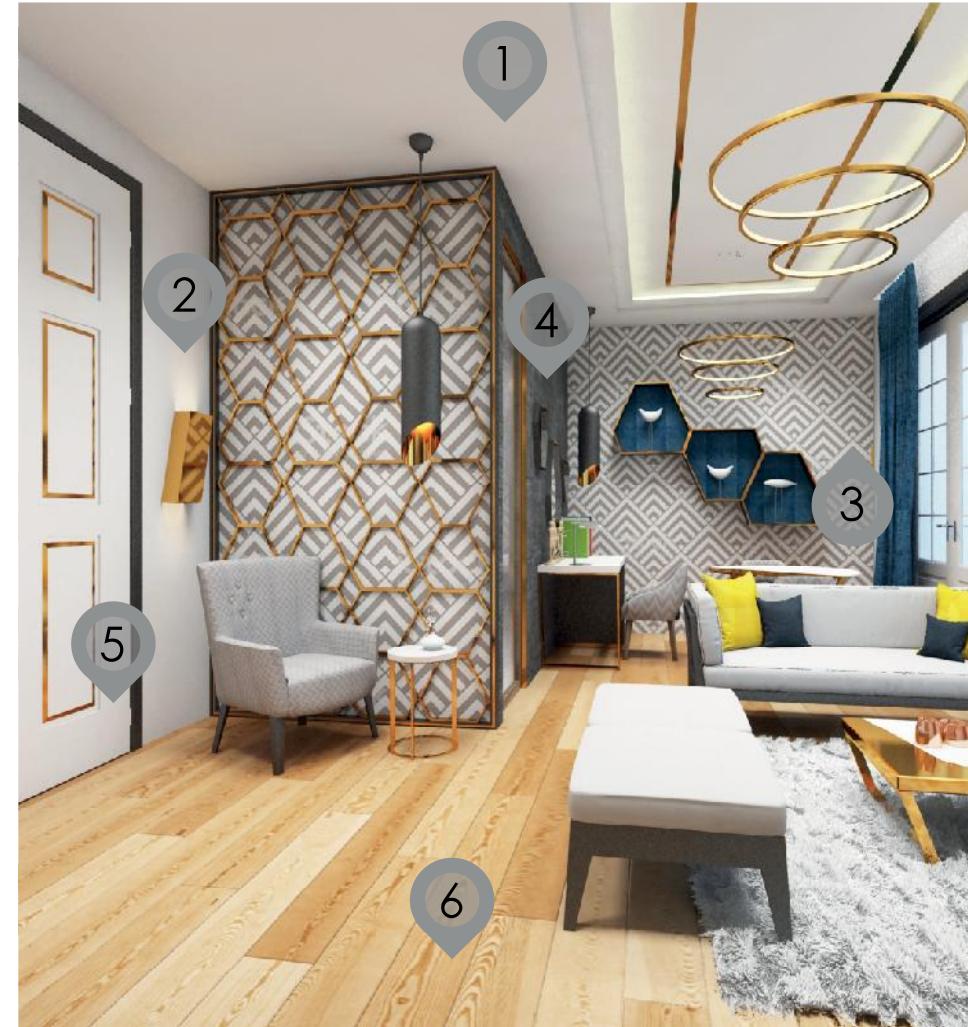
PROPUESTA

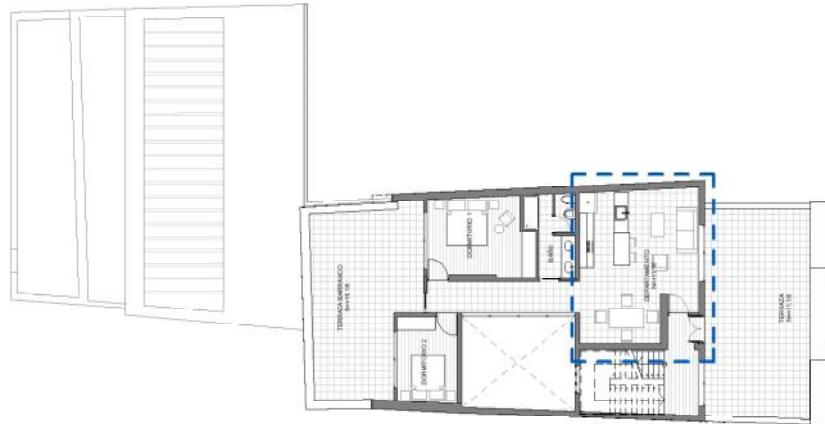
DEPARTAMENTO - Área Social: Estado Actual / Propuesta

UBICACIÓN

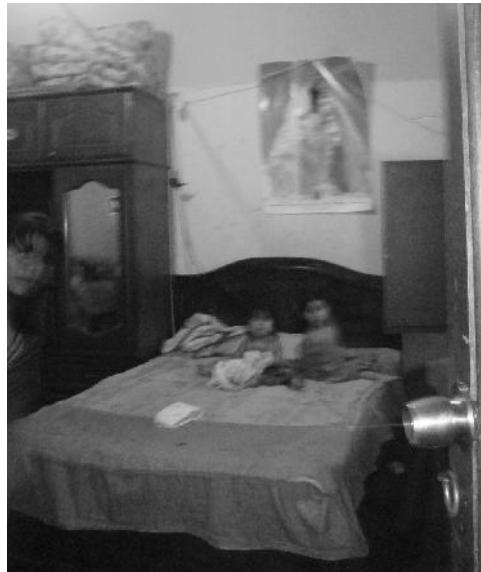
ESTADO ACTUAL

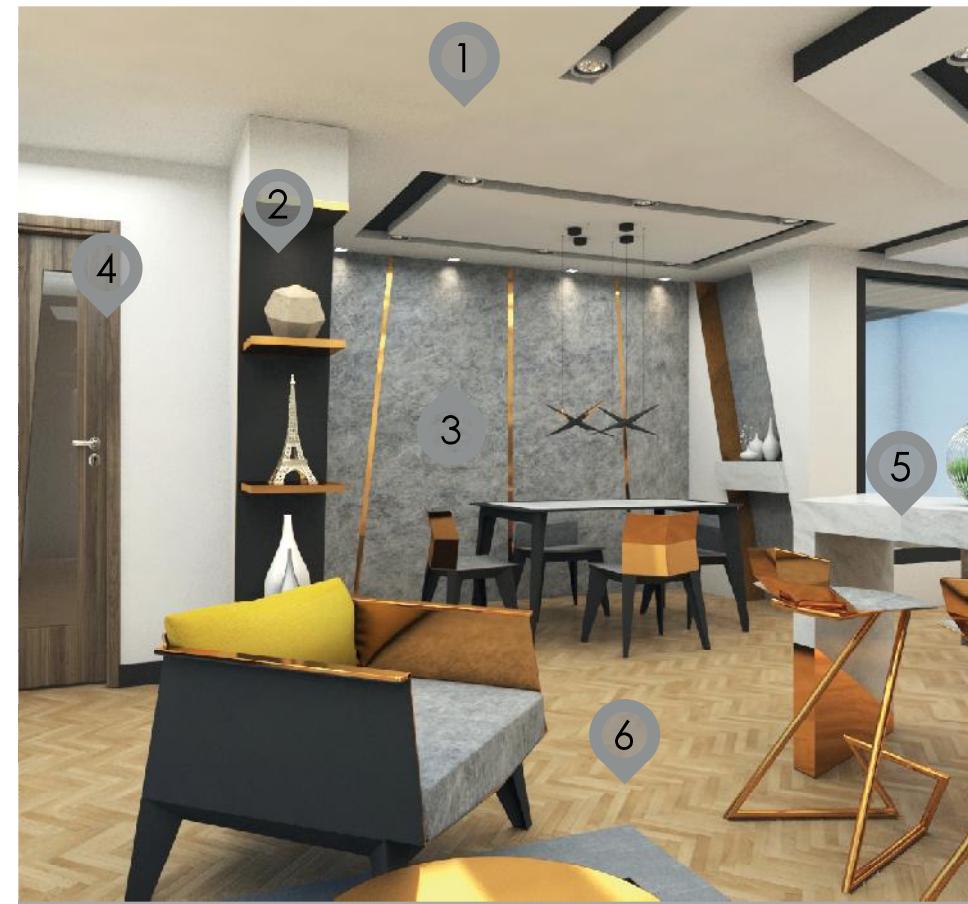
PROUESTA

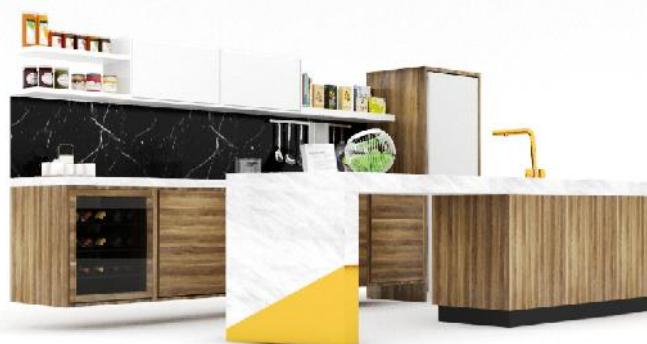
Cocina

Diseño: Luis Farez

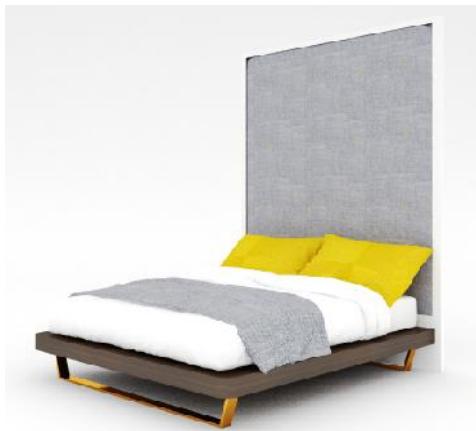
Cama

Diseño: Luis Farez

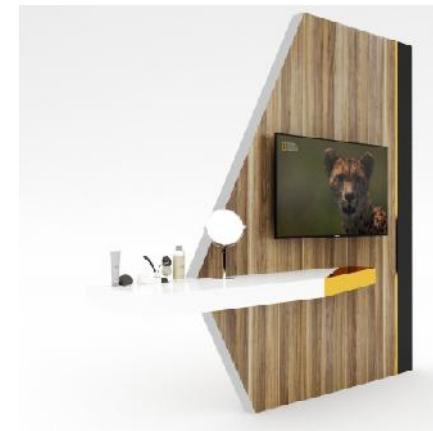
Mueble de Tv

Diseño: Luis Farez

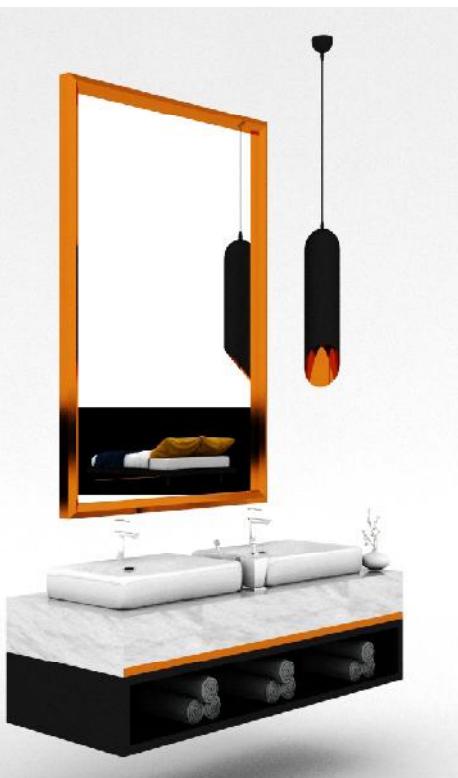
Muebles de Baño

Diseño: Luis Farez
