Capítulo 4

Anteproyecto:

Readecuación y Refuncionalización de las edificaciones y áreas colindantes externas

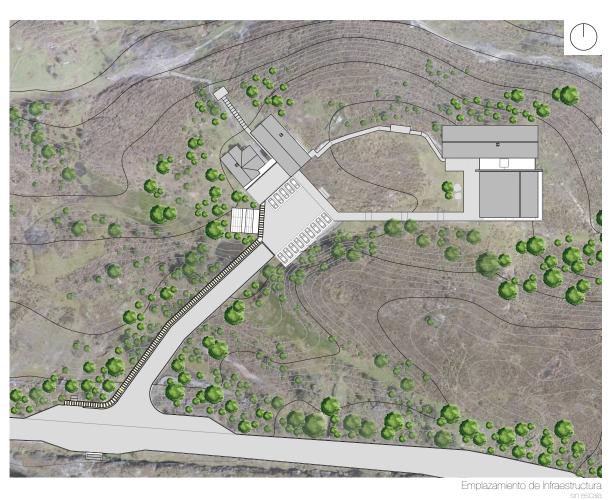
6.1 Emplazamiento general

El emplazamiento de la infraestructura es la misma ya que al realizar la readecuación de cada edificación se reutilizó en su mayoría la estructura y paredes existentes, se ubicó una nueva edificación destinada a los guardaparques, un prototipo de vivienda para clima de páramo realizada por el Centro de Investigación de la Facultad de Arquitectura y Urbanismo de la Universidad de Cuenca.

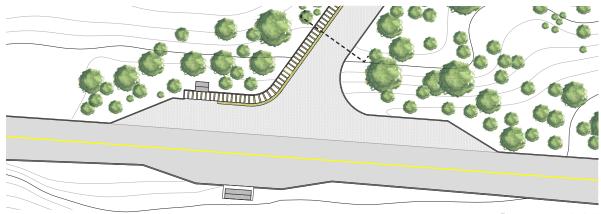
Planta acceso principal

El acceso a la Zona Toreadora posee una bahía de estacionamiento momentáneo en la carretera evitando que los vehículos que ingresen obstaculicen el paso de la vía principal, el camino de ingreso es de piedra de 6 metros de ancho con dos carriles y además se realiza un sendero adyacente a la vía destinado a peatones. La zona cuenta con un parqueadero público con 14 estacionamientos que se comunica a una plaza que se encuentra al mismo nivel, siendo ésta un punto de partida al sendero de descenso hacia la laguna Toreadora y a la vez vincula las diferentes instalaciones como el Punto de Información, el Refugio y el Centro de uso múltiple, éste último se comunica a la plaza mediante un camino con una pendiente del 8% con tres descansos en todo su recorrido lo cual facilita la circulación de personas con discapacidad, otro de las rutas para llegar a la edificación es a través de un sendero de madera que parte desde el Punto de Información y termina en una pequeña plaza ubicada frente a la entrada principal de la misma. Finalmente la materialidad del piso del estacionamiento vehicular, plaza y camino es de adoquín debido a la sencillez en su proceso constructivo, fácil mantenimiento y es un material que no causa daño al medio ambiente.

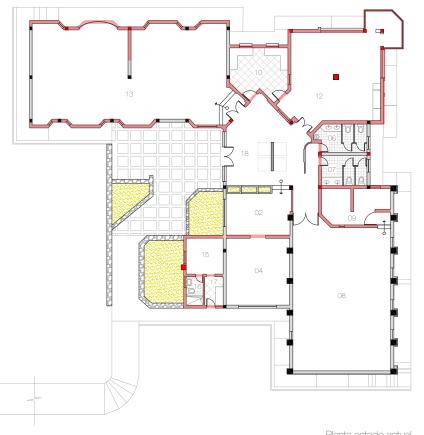
Planta estado actual sin escala

columnas de H°A° conservadas
columnas de H°A° demolidas
columnas metálicas adicionadas
columnas de madera adicionadas
paredes de bloque conservadas
paredes de bloque demolidas

paredes de ladrillo adicionadas

- 01. Exclusa
- 02. Sala de estar
- 03. Pasillo exterior (portal)
- 04. Sala de audiovisuales
- 05. Servicio sanitario (discapacitados)
- 06. Servicio sanitario (mujeres)
- 07. Servicio sanitario (hombres)
- 08. Sala de conferencias
- 09. Cuarto de proyección y utilería para salas
- 10. Cocina
- 11. Bar tienda
- 12. Restaurante
- 13. Sala de interpretación
- 14. balcón exterior
- 15. Dormitorio
- 16. Servicio sanitario
- 17. Cocina
- 18. Vestíbulo de ingreso

Para el diseño del Centro de uso múltiple se mantuvo la mayor parte de la estructura para disminuir el impacto ambiental que requiere la misma, demoliendo el 27% de columnas para crear áreas más amplias y libres, de la misma manera se eliminó el 60% de paredes para establecer zonas más flexibles y con espacios funcionales ya que las paredes actuales forman quiebres inservibles. Como primera estrategia con respecto a los espacios se creó una exclusa que actúa como un aislante del viento para que el aire helado que ingrese permanezca en esta zona y no se dirija hacia el interior de la edificación. La sala de interpretación mantiene su ubicación actual, mejorando su recorrido y permitiendo que los visitantes transiten todo el salón; los servicios sanitarios se reubicaron hacia la parte exterior de la edificación para evitar malos olores dentro de la misma. además se adicionó un servicio sanitario destinado para personas con discapacidad, otro de los espacios dentro de la edificación es la sala de audiovisuales la cual se readecuó de manera que no ingrese luz natural ya que para su función no requiere de la misma, incrementando su área

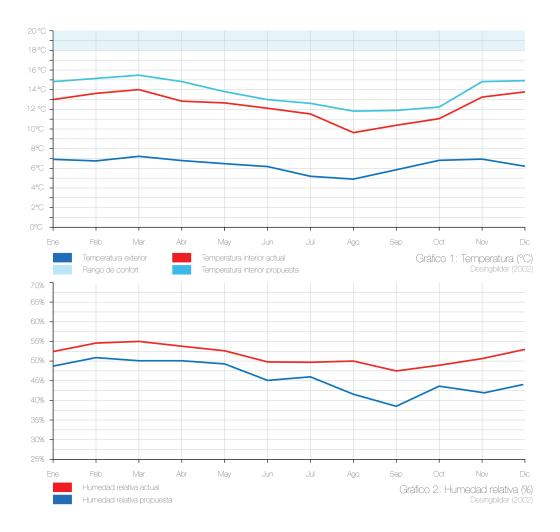
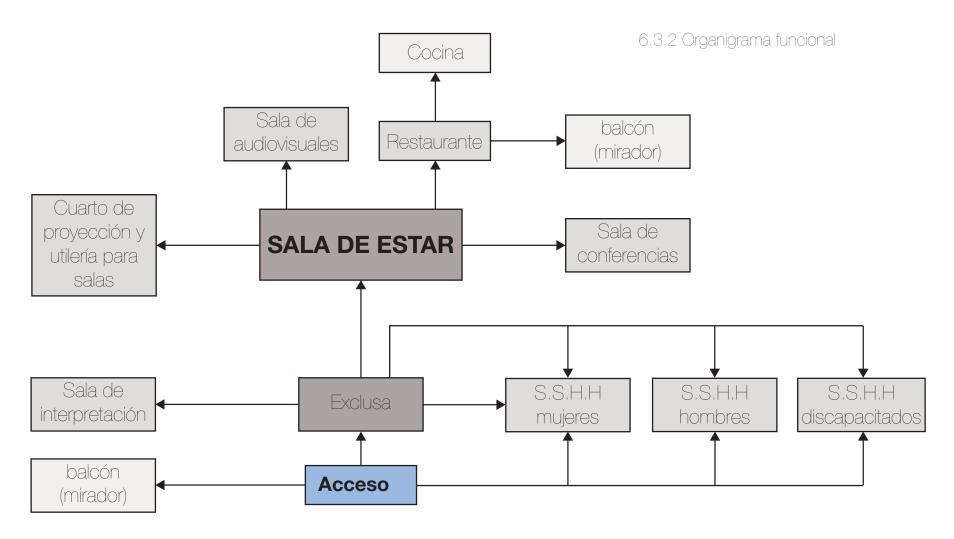
Las simulaciones de temperatura (°C) y humedad relativa (%) en el interior de la edificación se realizó a través del programa Desing Builder y los resultados se obtuvieron desde el mes de enero hasta el mes de diciembre del año 2002.

En el gráfico 1 se observa que en el interior la temperatura más baja es en el mes de agosto con 11.90 °C, la más alta es en el mes de marzo con 15.45 °C y el valor promedio desde el mes de enero al mes de diciembre es de 13.82 °C, se concluye que con las estrategias aplicadas en la edificación se obtiene como resultado que la temperatura aumenta de 1°C a 2.3°C en todo el año, lo cual no llega al rango de confort (18°C a 24°C) pero se logra mejorar el clima interior de la misma. En el gráfico 2 se observa que el porcentaje menor de humedad relativa es en el mes de septiembre con el 38.50%, el porcentaje mayor es en el mes de febrero con el 51.00% y el valor promedio desde el mes de enero hasta el mes de diciembre es del 45.79%, con los resultados obtenidos se concluye que la humedad relativa disminuye entre 3.5% y 9% en todo el año.

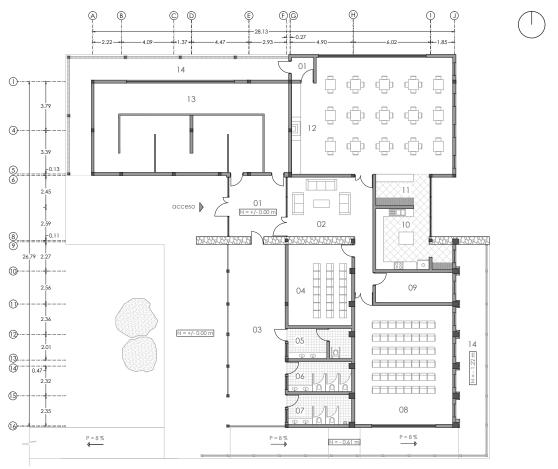
Planta única esc 1:300

- El Centro de uso múltiple está conformado por una sola planta con una superficie de 284.45 m² de área exterior (balcones y área exterior del ingreso principal) y de 577.60 m² de área interior que se distribuye en los siguientes espacios:
- 01. Exclusa
- 02. Sala de estar
- 03. Pasillo exterior (portal)
- 04. Sala de audiovisuales
- 05. Servicio sanitario (discapacitados)
- 06. Servicio sanitario (mujeres)
- 07. Servicio sanitario (hombres)
- 08. Sala de conferencias
- 09. Cuarto de proyección y utilería para salas
- 10. Cocina
- 11. Bar tienda
- 12. Restaurante
- 13. Sala de interpretación
- 14. balcón exterior

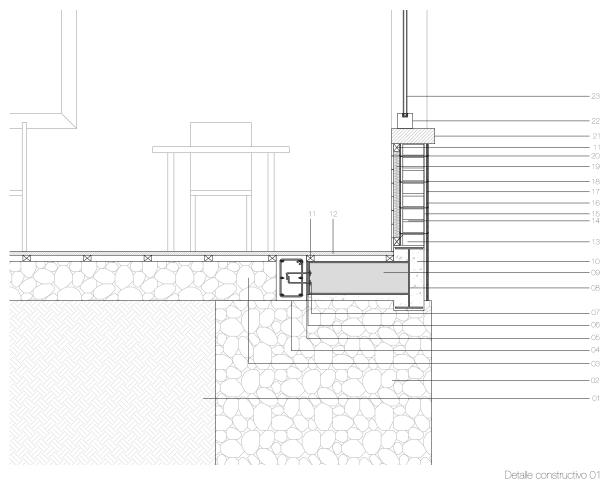
- 01. Suelo compactado (existente).
- 02. Cimiento de hormigón ciclópeo (existente). fc=210 Kg/cm².
- 03. Replantillo de piedra (existente).
- 04. Viga de H°A° de 20x30 cm. (existente).

- 05. Mortero de nivelación.
- 06. Placa de anclaje empernada a viga de hormigón.
- 07. Perno de anclaie.
- 08. Viga metálica IPE 400: 400 x 180 x 8.6 mm.

- 09. Viga metálica IPE 220: 200 x 100 x 5.6 mm.
- 10. Recubrimiento de viga de hormigón simple.
- 11. Tira de madera de eucalipto de 4x5cm cada 40cm.
- 12. Duela de madera tratada (teca).

- 13. Ladrillo macizo de 28 x 14 x 7cm.
- 14. Mortero de 1,5 cm (para unir ladrillos).
- 15. Azotado hidrófugo de espesor 15 mm.
- 16. Revoque de mortero de barro (capa de 20 mm

- de tierra con paja mezclado con producto hidrófugante para mejorar su adherencia).
- 17. Geomalia reforzada con retícula de 50 x 50mm.
- 18. Alambre galvanizado #18.

- 19. Aislante térmico (poliestireno).
- 20. Revestimiento: tableado de madera tratada (teca).
- de 14 x 90 mm. y 3.2 m. de largo.
- 21. Alfeizar de madera (teca).

- 22. Marco de ventana de madera (teca).
- 23. Ventana doble acristalamiento con vidrio de 5mm de espesor, con una cámara de 16mm de gas inerte entre ellos.

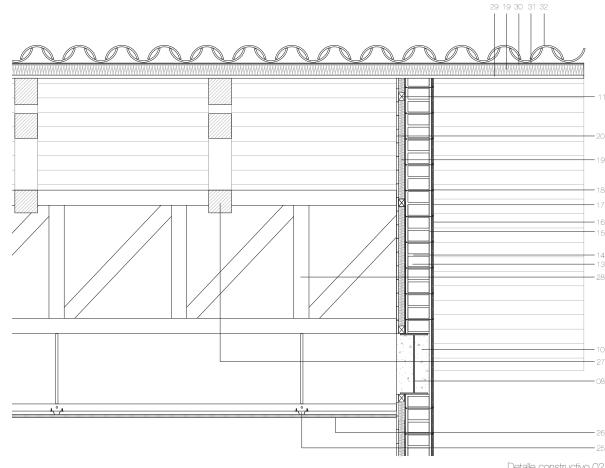
Detalle constructivo 02 esc 1:25

- 24. Dintel de madera (teca).
- 25. Perfil omega de e = 0.45 mm.
- 26. Cielo raso, plancha de yeso de 1,22 x 2,44 m.
- 27. Viga de madera tratada (teca) de 14 x 16cm.

- 28. Celosía metálica de 90 cm de alto.
- 29. Cielo raso de madera.
- 30. Placas de yeso.
- 31. Impermeabilizante (chova).
- 32. Teja artesanal.

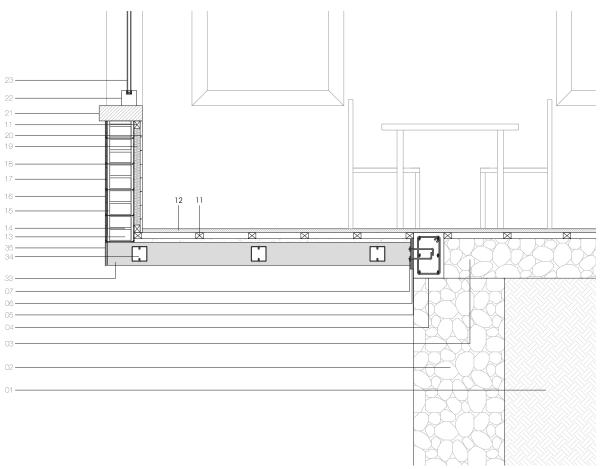
Detalle constructivo 03

- 16. Revoque de mortero de barro (capa de 20 mm de tierra con paja mezclado con producto hidrófugante para mejorar su adherencia).
- 17. Geomalla reforzada con retícula cuadrada de 50mm.

- 28. Celosía metálica de 90 cm de alto.
- 29. Cielo raso de madera.
- 30. Placas de yeso.
- 31. Impermeabilizante (chova).
- 32. Teja artesanal.
- 34. Viga secundaria metálica galvanizada: unión de 2 perfil G de 100 x 50 x 4mm. soldada a viga principal.

- 36. Canaleta de aluminio.
- 37. Viga principal metálica: unión de 2 perfil G de 150 x 75 x 6mm, soldada a celosía.

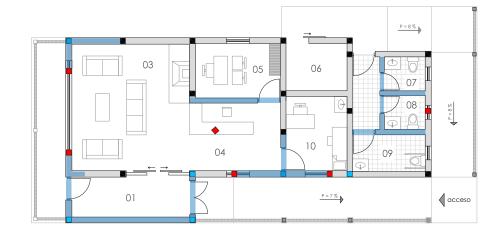
Planta propuesta sin escala

- 01. Exclusa
- 02. Balcón
- 03. Sala de espera
- 04. Recepción
- 05. Administración
- 06. Bodega
- 07. Servicio sanitario (hombres)
- 08. Servicio sanitario (mujeres)
- 09. Servicio sanitario (discapacitados)
- 10. Enfermería
- 11. Vestíbulo de ingreso
- 12. Servicio sanitario común

Para minimizar el impacto visual que causa la edificación se buscó mimetizar los materiales de construcción con el entorno natural, de modo que:

• Se revistió de adobe a todas las paredes exteriores (colocando una geomalla a cada lado de las paredes de bloque existentes y las paredes de ladrillo adicionadas y suietas con alambre galvanizado, así la geomalla estará embutida en un tarraieo de barro (este sistema se detallará más adelante en los respectivos detalles constructivos). • En la cubierta se colocó tejas envejecidas debido al color café antiguo que toma con el paso del tiempo (reutilizando las que actualmente se encuentran en buen estado) y la materialidad de la chimenea es de piedra (material propio de la zona), además que en las fachadas frontal, lateral derecha y lateral izquierda se evidencia parte de la cimentación que es de piedra. • Los pasamanos, el piso del balcón, columnas exteriores, aleros y marcos de ventanas son de madera tratada, se propone la utilización de teca debido a que sobresale por su durabilidad, estabilidad, resistencia a la intemperie además que posee un aceite antiséptico que la hace muy resistente En cuanto al comportamiento climático dentro de madera colocados sobre la losa existente. la edificación, se utilizaron las siguientes estrategias para mejorar el clima interior de la misma:

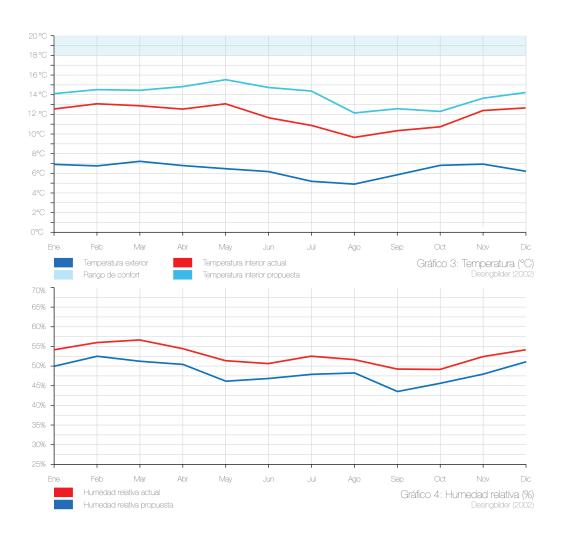
Las simulaciones de temperatura (°C) y humedad relativa (%) en el interior de la edificación se realizó a través del programa Desing Builder y los resultados se obtuvieron desde el mes de enero hasta el mes de diciembre del año 2002.

En el gráfico 3 se observa que en el interior la temperatura más baja es en el mes de agosto con 12.10 °C, la más alta es en el mes de mayo con 15.50°C y el valor promedio desde el mes de enero al mes de diciembre es de 14.00 °C, se concluve que con las estrategias aplicadas en la edificación se obtiene como resultado que la temperatura aumenta de 1.3 °C a 3.55 °C en todo el año, lo cual no llega al rango de confort (18°C a 24°C) pero se logra mejorar el clima interior de la misma. En el gráfico 4 se observa que el porcentaje menor de humedad relativa es en el mes de septiembre con el 44.00%, el porcentaje mayor es en el mes de febrero con el 52.50% y el valor promedio desde el mes de enero hasta el mes de diciembre es del 48.41%, con los resultados obtenidos se concluye que la humedad relativa disminuye entre 3% y 6.5% en todo el año.

Nota: Los datos obtenidos de las simulaciones tiene un margen de error de +/- 1%.

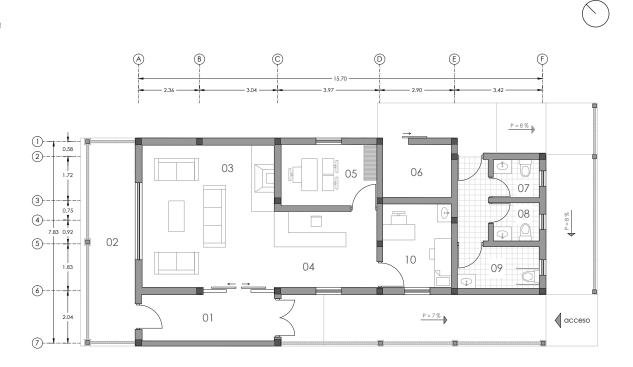
- El Punto de Información (recepción) está conformado por una sola planta con una superficie de 68 m² de área exterior como el balcón y las rampas de circulación; y de 105.38 m² de área interior que se distribuye en los siguientes espacios:
- 01. Exclusa
- 02. Balcón
- 03. Sala de espera
- 04. Recepción
- 05. Administración
- 06. Bodega
- 07. Servicio sanitario hombres
- 08. Servicio sanitario mujeres
- 09. Servicio sanitario discapacitados
- 10. Enfermería

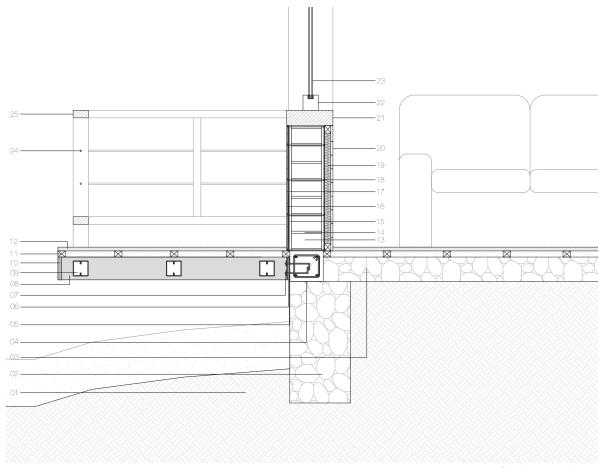
Detalle constructivo 01 esc 1:25

- 01. Suelo compactado (existente).
- 02. Cimiento de hormigón ciclópeo (existente). fc=210 Kg/cm².
- 03. Replantillo de piedra (existente).
- 04. Viga de H°A° de 20x20 cm. (existente). f'c = 210 Kg/cm². fy = 4200 Kg/cm². 4 Ø 12mm. Estribo: 1 Ø 8mm.

- 05. Mortero de nivelación.
- 06. Placa de anclaje empernada a viga de hormigón.
- 07. Perno de anclaje.
- 08. Viga principal metálica galvanizada: unión de 2 perfil G de 150 x 75 x 6mm. soldada a la placa de anclaje.

- 15. Azotado hidrófugo de espesor 15 mm.
- 16. Revoque de mortero de barro (capa de 20 mm de tierra con paja mezclado con producto hidrófugante para mejorar su adherencia).

- 24. Cable de acero inoxidable.
- 25. Pasamano de madera (teca).

- 14. Mortero de 1,5 cm (para unir ladrillos).
- 15. Azotado hidrófugo de espesor 15 mm.
- 16. Revoque de mortero de barro (capa de 20 mm de tierra con paja mezclado con producto hidrófugante para mejorar su adherencia).

- 27. Perfil omega de e = 0.45 mm.
- 28. Cielo raso, plancha de yeso de 1,22 x 2,44 m.
- 29. Viga de madera tratada (teca) de 14 x 16cm.
- 30. Cielo raso de madera.

- 31. Placas de yeso.
- 32. Impermeabilizante (chova).
- 33. Teja artesanal.

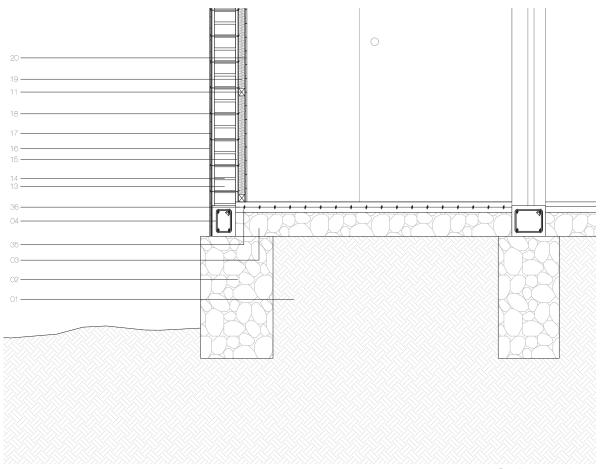
Detalle constructivo 03 esc 1:25

- 01. Suelo compactado (existente).
- 02. Cimiento de hormigón ciclópeo (existente). fc=210 Kg/cm².
- 03. Replantillo de piedra (existente).
- 04. Viga de H°A° de 15x20 cm. (existente). f'c = 210 Kg/cm². fy = 4200 Kg/cm². 4 Ø 12mm. Estribo: 1 Ø 8mm.
- 11. Tira de madera de eucalipto de 4 x 5cm c/40cm.
- 13. Ladrillo macizo de 28 x 14 x 7cm.
- 14. Mortero de 1,5 cm (para unir ladrillos).
- 15. Azotado hidrófugo de espesor 15 mm.
- 16. Revoque de mortero de barro (capa de 20 mm de tierra con paja mezclado con producto hidrófugante para mejorar su adherencia).
- 17. Geomalia reforzada con retícula de 50 x 50mm.
- 18. Alambre galvanizado #18.
- 19. Aislante térmico (poliestireno).
- 20. Revestimiento: tableado de madera tratada (teca).
- de 14 x 90 mm. y 3.2 m. de largo.
- 35. Capa de H $^{\circ}$ S $^{\circ}$ fc = 180 Kg/cm2. h =5cm.
- 36. Malla electrosoldada.

- 13. Ladrillo macizo de 28 x 14 x 7cm.
- 14. Mortero de 1,5 cm (para unir ladrillos).
- 15. Azotado hidrófugo de espesor 15 mm.
- 16. Revoque de mortero de barro (capa de 20 mm de tierra con paja mezclado con producto hidrófugante para mejorar su adherencia).

- de 14 x 90 mm. y 3.2 m. de largo.
- 27. Perfil omega de e = 0.45 mm.
- 28. Cielo raso, plancha de yeso de 1,22 x 2,44 m.
- 29. Viga de madera tratada (teca) de 14 x 16cm.

- 30. Cielo raso de madera.
- 31. Placas de yeso.
- 32. Impermeabilizante (chova).
- 33. Teja artesanal.
- 34. Canaleta de aluminio.
