6.5 Refugio

6.5.1 Criterios de intervención

6.5.5 Planos arquitectónicos

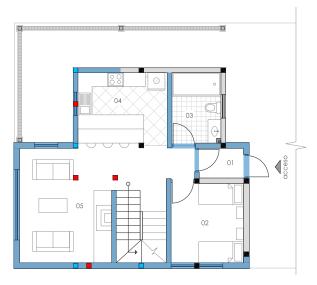
Planta baja (propuesta)

- 01. Exclusa
- 02. Dormitorio discapacitados
- 03. Servicio sanitario discapacitados
- 04. Cocina comedor
- 05. Sala

- 06. Vestíbulo
- 07. Dormitorio 1
- 08. Dormitorio 2
- 09. Dormitorio 3
- 10. Servicio sanitario común
- 11. Bodega
- 12. Dormitorio 4
- 13. Dormitorio guardaparques

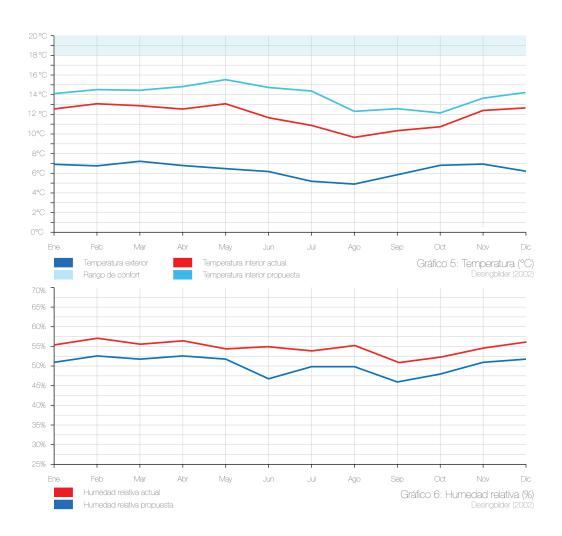
Las simulaciones de temperatura (°C) y humedad relativa (%) en el interior de la edificación se realizó a través del programa Desing Builder y los resultados se obtuvieron desde el mes de enero hasta el mes de diciembre del año 2002.

En el gráfico 5 se observa que en el interior la temperatura más baja es en el mes de octubre con 12.10 °C, la más alta es en el mes de mayo con 15.55 °Cyelvalor promedio desde el mes de enero al mes de diciembre es de 14.02 °C, se concluve que con las estrategias aplicadas en la edificación se obtiene como resultado que la temperatura aumenta de 1.35 °C a 3.45 °C en todo el año, lo cual no llega al rango de confort (18°C a 24°C) pero se logra mejorar el clima interior de la misma. En el gráfico 6 se observa que el porcentaje menor de humedad relativa es en el mes de septiembre con el 45.82%, el porcentaje mayor es en el mes de febrero con el 52.60% y el valor promedio desde el mes de enero hasta el mes de diciembre es del 50,34%, con los resultados obtenidos se concluye que la humedad relativa disminuye entre 2% y 8% en todo el año.

Nota: Los datos obtenidos de las simulaciones tiene un margen de error de +/- 1%.

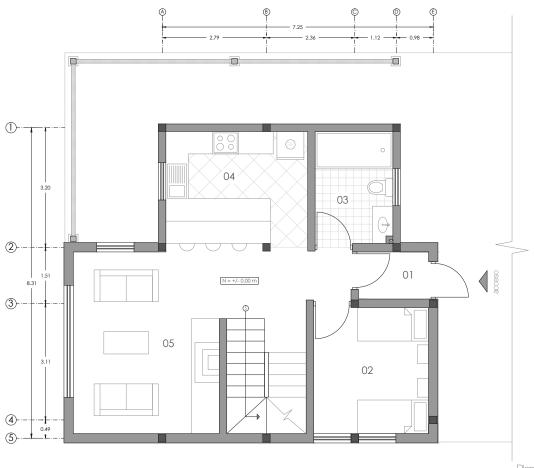
Planta baja esc 1:50

El refugio está conformado por dos plantas, con una superficie de 25.08 m² de área exterior como el balcón. La primera planta tiene una superficie de 73.6 m² que se distribuye en los siguientes espacios:

- 01. Vestíbulo de ingreso
- 02. Dormitorio discapacitados
- 03. Servicio sanitario discapacitados
- 04. Cocina comedor
- 05. Sala

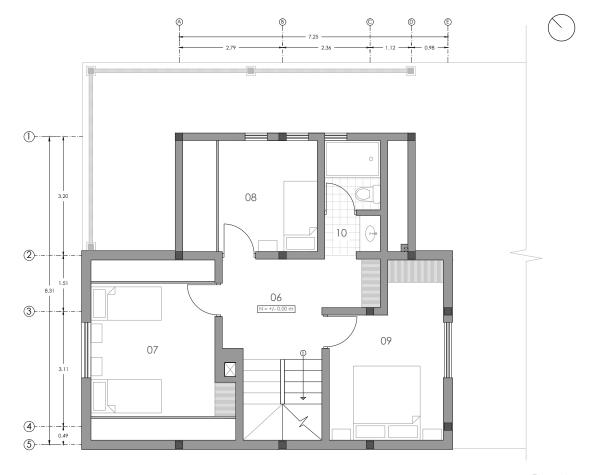
Planta alta esc 1:50

La segunda planta tiene una superficie de 61.21m² que se distribuye en los siguientes espacios:

- 06. Vestíbulo
- 07. Dormitorio 1
- 08. Dormitorio 2
- 09. Dormitorio 3
- 10. Servicio sanitario común

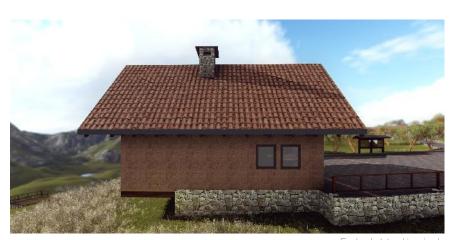
Fachada lateral izquierda

- Se revistió de adobe las paredes exteriores de la fachada lateral izquierda y parte de la fachada frontal y posterior (colocando una geomalla a cada lado de las paredes de bloque existentes y las paredes de ladrillo adicionadas y sujetas con alambre galvanizado, así la geomalla estará embutida en un tarrajeo de barro (este sistema se detallará más adelante en los respectivos detalles constructivos). Se revistió de piedra a la fachada lateral derecha v parte de la fachada frontal y posterior ya que es un material propio de la zona y se adapta perfectamente con el paisaje.

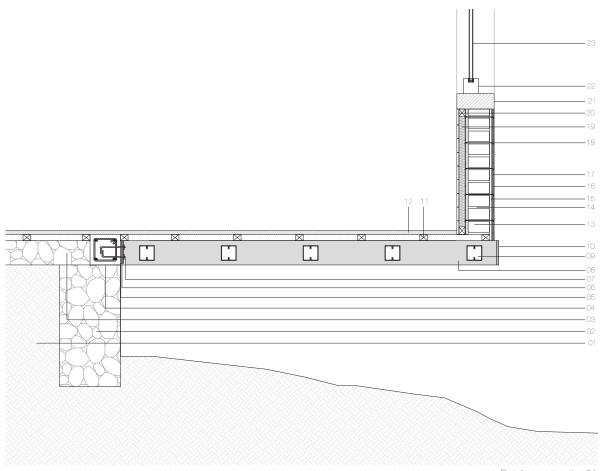
Detalle constructivo 01 esc 1:25

- 01. Suelo compactado (existente).
- 02. Cimiento de hormigón ciclópeo (existente). fc=210 Kg/cm².
- 03. Replantillo de piedra (existente).
- 04. Viga de H°A° de 20x20 cm. (existente). fc = 210 Kg/cm². fy = 4200 Kg/cm². 4 Ø 12mm. Estribo: 1 Ø 8mm.

- 05. Mortero de nivelación.
- 06. Placa de anclaje empernada a viga de hormigón.
- 07. Perno de anclaje.
- 08. Viga principal metálica galvanizada: unión de 2 perfil G de 150 x 75 x 6mm. soldada a la placa de anclaie.

- 09. Viga secundaria metálica galvanizada: unión de 2
- perfil G de 100 x 50 x 4mm. soldada a viga principal. 10. Placa metálica galvanizada soldada a viga principal.

- 11. Tira de madera de eucalipto de 4 x 5cm c/40cm.
- 12. Duela de madera tratada (teca).
- 13. Ladrillo macizo de 28 x 14 x 7cm.
- 14. Mortero de 1,5 cm (para unir ladrillos).

- 15. Azotado hidrófugo de espesor 15 mm.
- 16. Revoque de mortero de barro (capa de 20 mm de tierra con paja mezclado con producto hidrófugante para mejorar su adherencia).

- 17. Geomalia reforzada con retícula de 50 x 50mm.
- 18. Alambre galvanizado #18.
- 19. Aislante térmico (poliestireno).
- 20. Revestimiento: tableado de madera tratada (teca)

- de 14 x 90 mm. y 3.2 m. de largo.
- 21. Alfeizar de madera (teca).
- 22. Marco de ventana de madera (teca).
- 23. Ventana doble acristalamiento con vidrio de 5mm.

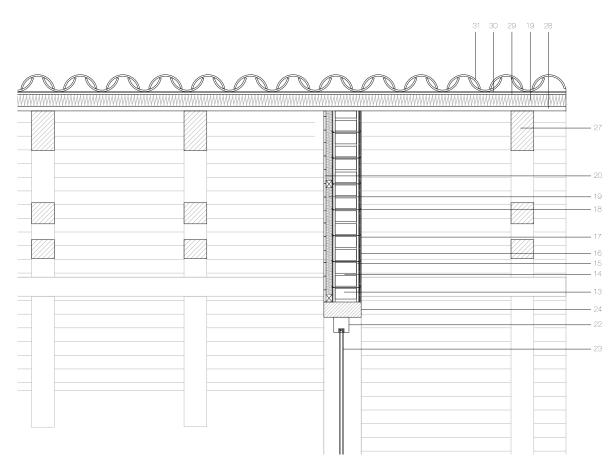
Detalle constructivo 03 esc 1:25

- 13. Ladrillo macizo de 28 x 14 x 7cm.
- 14. Mortero de 1,5 cm (para unir ladrillos).
- 15. Azotado hidrófugo de espesor 15 mm.
- 16. Revoque de mortero de barro (capa de 20 mm de tierra con paja mezclado con producto hidrófugante para mejorar su adherencia).
- 17. Geomalia reforzada con retícula de 50 x 50mm.
- 18. Alambre galvanizado #18.
- 19. Aislante térmico (poliestireno).
- 20. Revestimiento: tableado de madera tratada (teca)
- de 14 x 90 mm. y 3.2 m. de largo.
- 22. Marco de ventana de madera (teca).
- 23. Ventana doble acristalamiento con vidrio de 5mm.
- 24. Dintel de madera (teca).
- 27. Viga de madera tratada (teca) de 14 x 16cm.
- 28. Cielo raso de madera.
- 29. Placas de yeso.
- 30. Impermeabilizante (chova).
- 31. Teja artesanal.

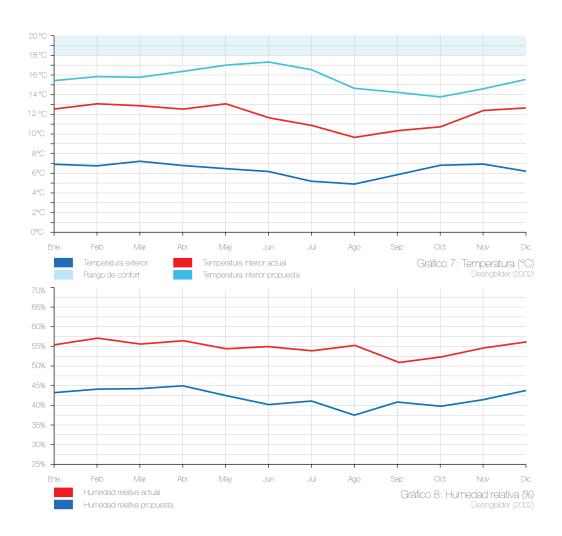
En el gráfico 7 se observa que en el interior la temperatura más baja es en el mes de octubre con 13.80 °C, la más alta es en el mes de junio con 17.25 °Cyelvalor promedio desde el mes de enero al mes de diciembre es de 15.63 °C, se concluve que con las estrategias aplicadas en la edificación se obtiene como resultado que la temperatura aumenta de 2.25 °C a 5.60 °C en todo el año, lo cual no llega al rango de confort (18°C a 24°C) pero se logra un clima cálido dentro de la misma. En el gráfico 8 se observa que el porcentaje menor de humedad relativa es en el mes de agosto con el 37.3%, el porcentaje mayor es en el mes de abril con el 45% y el valor promedio desde el mes de enero hasta el mes de diciembre es del 42.03%, con los resultados obtenidos se concluye que la humedad relativa disminuye entre 10% y 17.7% en todo el año.

Nota: Los datos obtenidos de las simulaciones tiene un margen de error de +/- 1%.

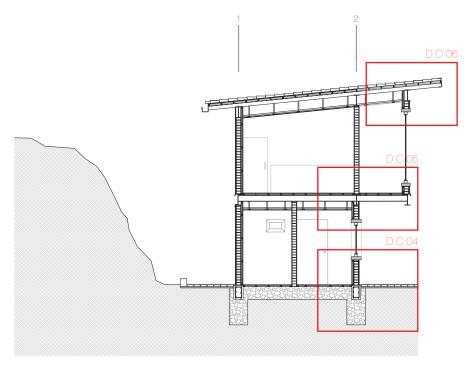
Sección constructiva transversal esc 1:125

- 01. Suelo compactado.
- 02. Cimiento de hormigón ciclópeo. fc=210 Kg/cm².
- 04. Viga de H°A° de 30x45 cm.

$fc = 210 \text{ Kg/cm}^2$.

$fy = 4200 \text{ Kg/cm}^2$. $4 \varnothing 12 \text{mm}$.

Éstribo: 1 Ø 8mm.

- 05. Cama de arena de h=5cm.
- 06. Adoquín.
- 30. Perno de anclaje.
- 31. Mortero de nivelación.
- 32. Placa de anclaje.
- 33. Placa soldada a columna y unida a placa de piso mediante pernos.
- 34. Columna metálica: unión de 2 perfil G de 300 x 100 x 6mm.

- 07. Aislante térmico (poliestireno).
- 08. Tira de madera de eucalipto de 4 x 5cm c/40cm.
- 09. Duela de madera tratada (teca).
- 10. Ladrillo macizo de 28 x 14 x 7cm.
- 11. Mortero de 1,5 cm (para unir ladrillos).
- 12. Azotado hidrófugo de espesor 15 mm.
- 13. Revoque de mortero de barro (capa de 20 mm de tierra con paja mezclado con producto hidrófugante para meiorar su adherencia).
- 14. Geomalia reforzada con retícula de 50 x 50mm.
- 15. Alambre galvanizado #18.
- 16. Revestimiento: tableado de madera tratada (teca) de 14 x 90 mm. y 3.2 m. de largo.
- 21. Viga metálica IPE 360: 360 x 100 x 8.00 mm.
- 22. Viga metálica IPE 220: 220 x 110 x 5.90 mm.
- 23. Goterón, platina de acero inoxidable de e = 4 mm.
- 34. Columna metálica: unión de 2 perfil G de 300 x 100 x 6mm.
- 35. Planchas de fibrocemento de 1,22 x 2.44 m.
- 36. Ángulo metálico soldado a viga principal.

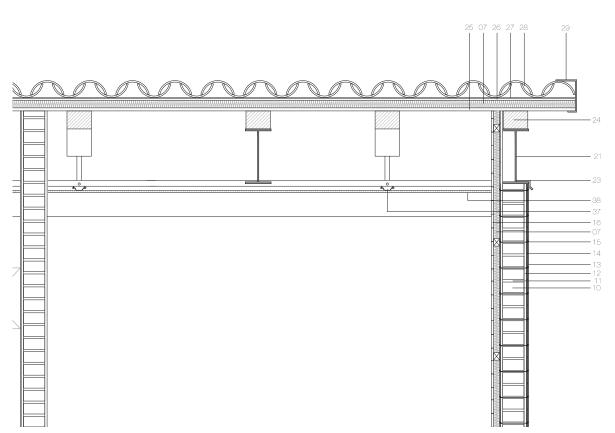
Detalle constructivo 03 esc 1:25

- 07. Aislante térmico (poliestireno).
- 10. Ladrillo macizo de 28 x 14 x 7cm.
- 11. Mortero de 1,5 cm (para unir ladrillos).
- 12. Azotado hidrófugo de espesor 15 mm.
- 13. Revoque de mortero de barro (capa de 20 mm de tierra con paja mezclado con producto hidrófugante para mejorar su adherencia).
- 14. Geomalia reforzada con retícula de 50 x 50mm.
- 15. Alambre galvanizado #18.
- 16. Revestimiento: tableado de madera tratada (teca)
- de 14 x 90 mm. y 3.2 m. de largo.
- 21. Viga metálica IPE 360: 360 x 100 x 8.00 mm.
- 23. Goterón, platina de acero inoxidable de e = 4 mm.
- 24. Viga de madera tratada (teca) de 14 x 16cm.
- 25. Cielo raso de madera.
- 26 Placas de yeso.
- 27. Impermeabilizante (chova).
- 28. Teja artesanal.
- 29. Pieza metálica de cierre de cubierta.
- 37. Perfil omega de e = 0,45 mm.
- 38. Cielo raso, plancha de yeso de 1,22 x 2,44 m.

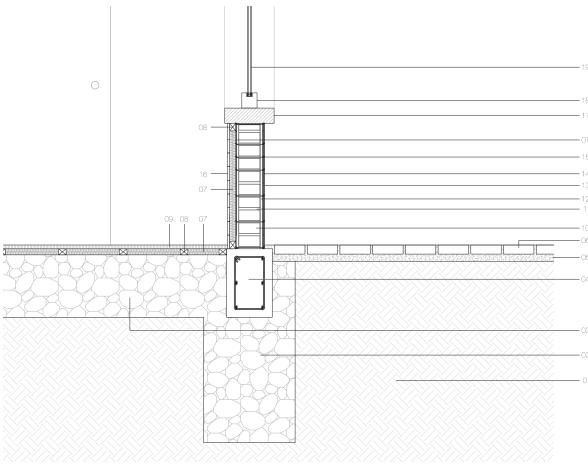
Detalle constructivo 04 esc 1:25

- 01. Suelo compactado.
- 02. Cimiento de hormigón ciclópeo, f'c=210 Kg/cm².
- 03. Replantillo de piedra.
- 04. Viga de H°A° de 30x45 cm.

$fc = 210 \text{ Kg/cm}^2$.

$fy = 4200 \text{ Kg/cm}^2$. $4 \varnothing 12 \text{mm}$.

Estribo: 1 Ø 8mm.

- 05. Cama de arena de h=5cm.
- 06. Adoquín.
- 07. Aislante térmico (poliestireno).
- 08. Tira de madera de eucalipto de 4 x 5cm c/40cm.
- 09. Duela de madera tratada (teca).
- 10. Ladrillo macizo de 28 x 14 x 7cm.
- 11. Mortero de 1,5 cm (para unir ladrillos).
- 12. Azotado hidrófugo de espesor 15 mm.
- 13. Revoque de mortero de barro (capa de 20 mm de tierra con paja mezclado con producto hidrófugante para mejorar su adherencia).
- 14. Geomalia reforzada con retícula de 50 x 50mm.
- 15. Alambre galvanizado #18.
- 16. Revestimiento: tableado de madera tratada (teca) de 14 x 90 mm. y 3.2 m. de largo.
- 17. Alfeizar de madera (teca).
- 18. Marco de ventana de madera (teca).
- 19. Ventana doble acristalamiento con vidrio de 5mm de espesor, con una cámara de 16mm de gas inerte entre ellos.

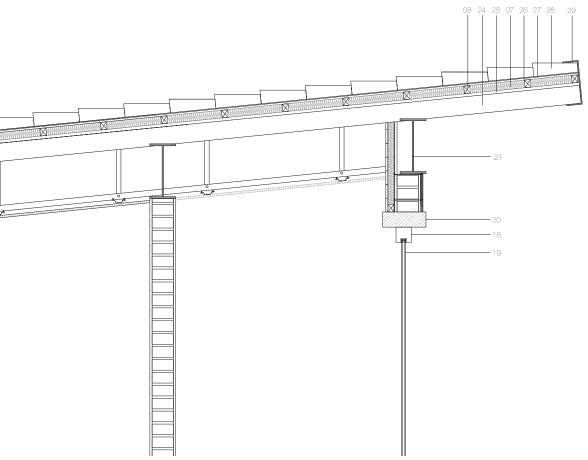
Detalle constructivo 06 esc 1:25

- 07. Aislante térmico (poliestireno).
- 08. Tira de madera de eucalipto de 4 x 5cm c/40cm.
- 18. Marco de ventana de madera (teca).
- 19. Ventana doble acristalamiento con vidrio de 5mm de espesor, con una cámara de 16mm de gas inerte entre ellos.
- 20. Dintel de madera (teca).
- 21. Viga metálica IPE 360: 360 x 100 x 8.00 mm.
- 22. Viga metálica IPE 220: 220 x 110 x 5.90 mm.
- 23. Goterón, platina de acero inoxidable de e = 4 mm.
- 24. Viga de madera tratada (teca) de 14 x 16cm.
- 25. Cielo raso de madera.
- 26 Placas de yeso.
- 27. Impermeabilizante (chova).
- 28. Teja artesanal.
- 29. Pieza metálica de cierre de cubierta.

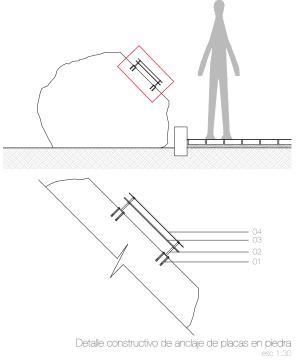
Placa de la UNESCO sobre piedra.

- 01. Perno de anclaje expansivo.
- 02. Varilla de punto fijo de acero inoxidable.
- 03. Placa metálica galvanizada (soporte de la placa de la UNESCO).
- 04. Vidrio templado de 4 mm.

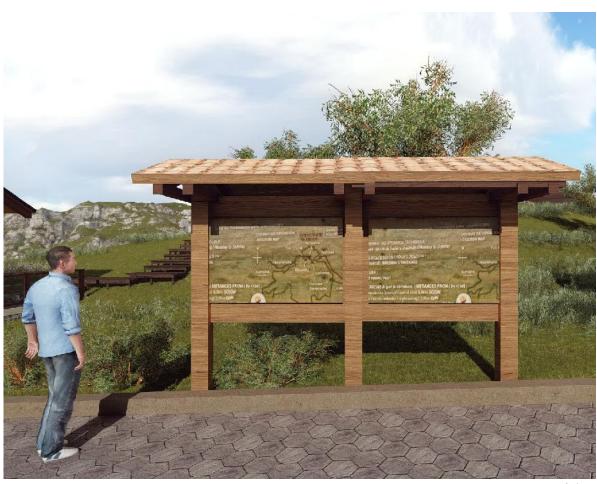
Detalle constructivo de letrero esc 1:30

Letrero

- 01. Dado de hormigón.
- 02. Piezas de madera tratada (teca) con dimensiones de 10 x 12cm. cada 40cm.
- 03. Columna de madera tratada (teca) con dimensiones de 14×16 cm.
- 04. Tabla de madera de 18 mm.
- 05. Impermeabilizante tipo teja.

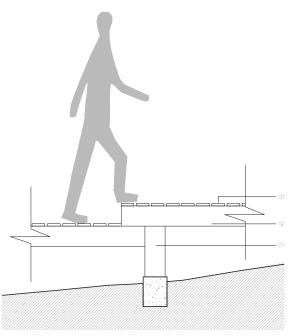
Detalle constructivo de sendero de madera esc 1:30

Sendero de madera

- 01. Columna de madera tratada (teca) con dimensiones de 14 x 16 cm.
- 02. Viga de madera de 14 x 16 cm.
- 03. Tablones de madera de 10 x 2 x 150 cm.

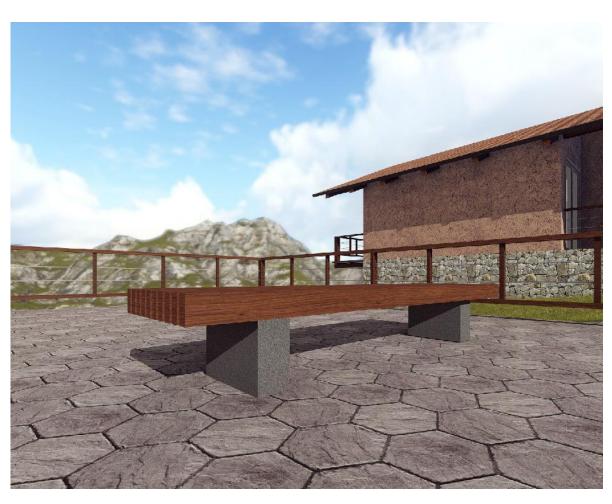
Detalle constructivo de bancas de madera

Bancas de madera

- 01. Suelo compactado.
- 02. Cama de arena de h = 5cm.
- 03. Adoquín.
- 04. Soporte de hormigón.
- 05. Varillas de anclaje de acero inoxidable.
- 06. Varillas de acero inoxidable.
- 07. Tablones de madera de 10 x 4 x 120 cm.
