Capítulo III

PROPUESTA DE CONSERVACIÓN Y USO A NIVEL DE ANTEPROYECTO

3.4 DOCUMENTACIÓN DEL ANTEPROYECTO

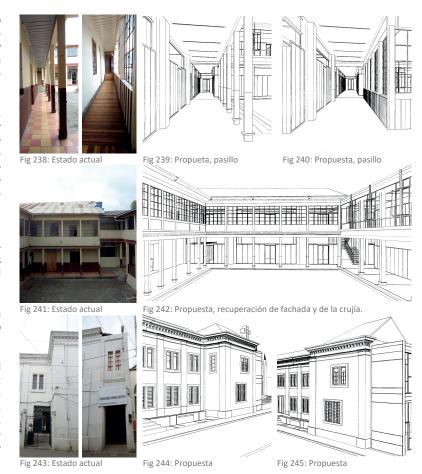
También existen obras de reconstrucción que permitirán devolverle la integridad al edificio antiguo, estas se ubican: en la parte de la crujía oeste (Fig 241, Fig 242); la ventana que sustituirá al ingreso anterior (Fig 243, Fig 244); la cornisa y la pilastra ubicadas en la fachada frontal junto al bloque esquinero nuevo (Fig 244, Fig 245). Estas reconstrucciones tendrán una marca del año de su intervención, en contraste, poseerán el mismo aspecto del conjunto preexistente. La reconstrucción de partes eliminadas permite recuperar valores estéticos y la unidad de la obra.

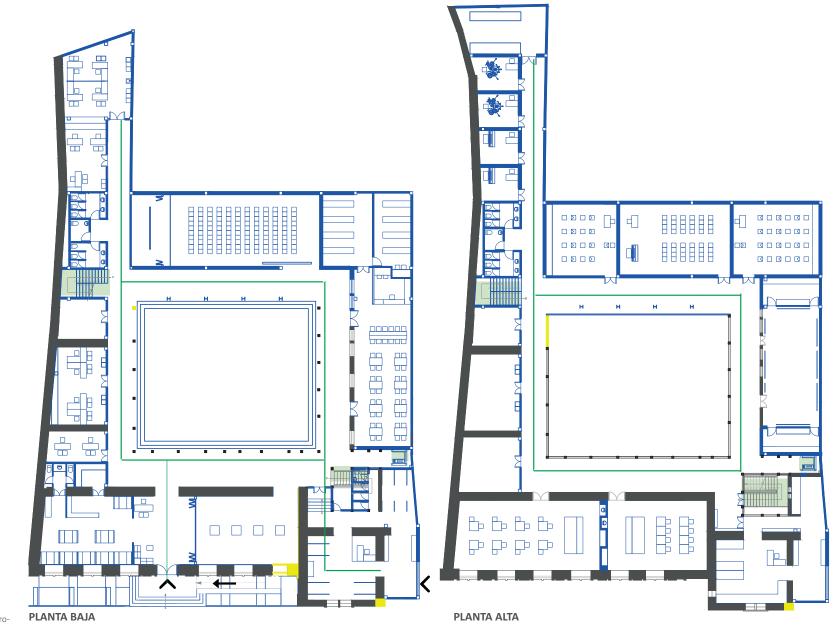
Elementos a conservados Incorporaciones Recomposición de elementos - Circulaciones

Fig 248: Planta baja y alta, elementos propuestos

Fig. 248 Calderón, N., & Serrano, L. (2018). Planta baja y alta, elementos propuestos [Ilustración].

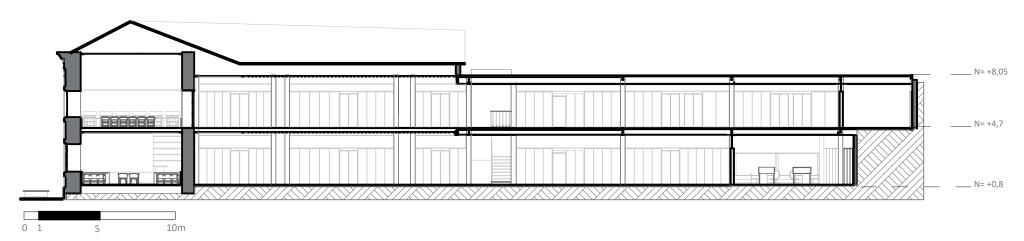
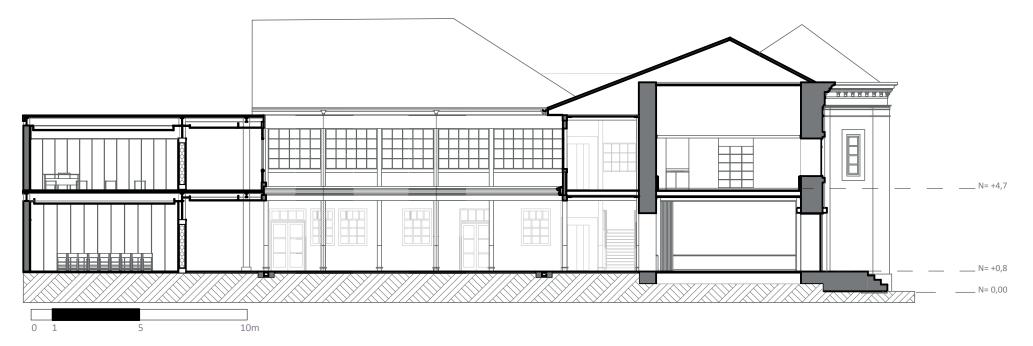
CORTE B-B

CORTE C-C Fig 254: Cortes B-B y C-C

Fig. 254 Calderón, N., & Serrano, L. (2018). Cortes B-B y C-C [llustración].

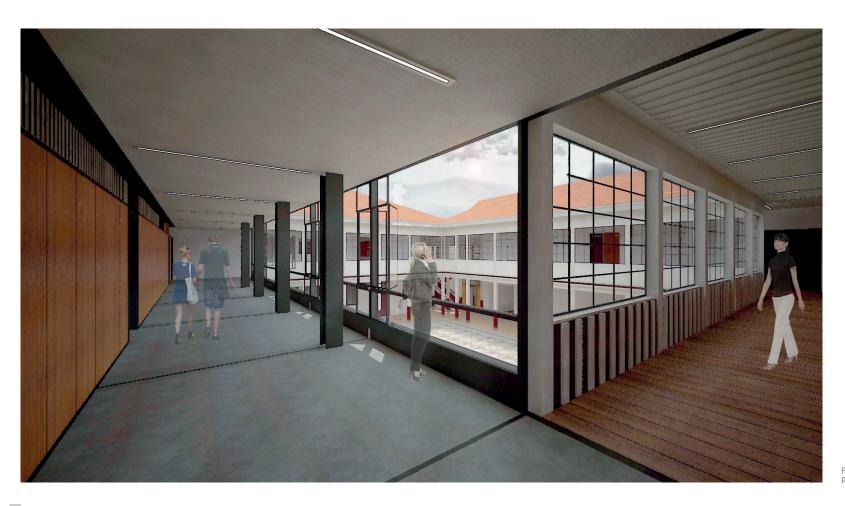
Fig 255: Perspectiva interior, encuentro de piso y cielo raso en planta alta

Fig. 255 Calderón, N., & Serrano, L. (2018). Perspectiva interior, encuentro de piso y cielo raso en planta alta [Imagen Digital].

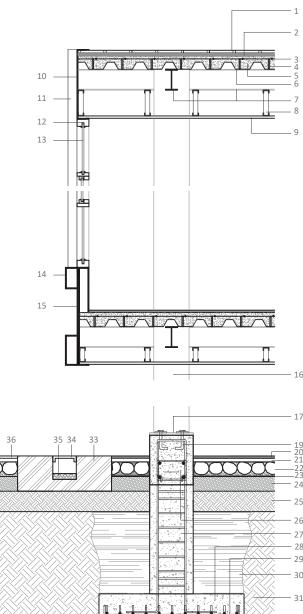
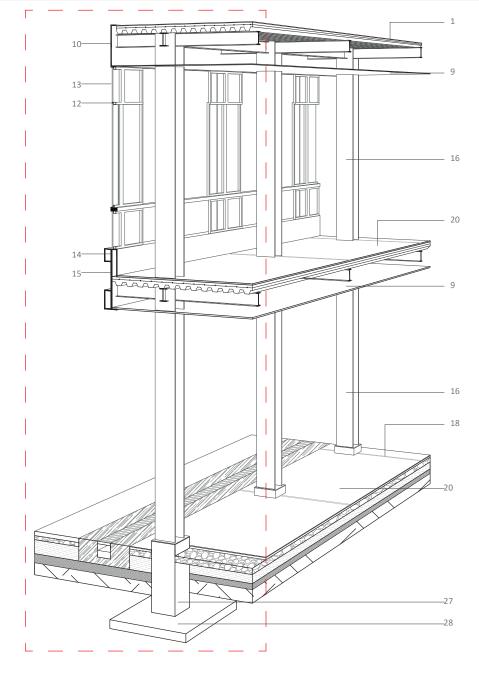
- 31. Suelo
- 32. Replantillo H°S f′c = 140kg/cm^2
- 33. "Canal" de H°A f′c = 210kg/cm^2 con aditivo impermeabilizante acero de refuerzo 4Ø14 centrado en todo el perímetro

- 34. Rejilla metálica
- 35. Gravilla
- 36. Adoquín con mortero 1:3

Fig256:Detalle constructivo y axonometría

Fig. 256 Calderón, N., & Serrano, L. (2018). Detalle constructivo y axonometría, [llustración].

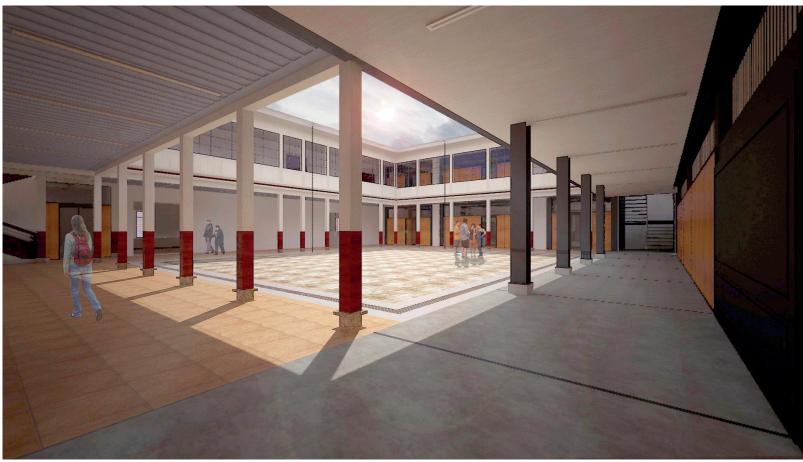
Fig 258: Perspectiva exterior, encuentro de pisos y cielo rasos

Fig. 258 Calderón, N., & Serrano, L. (2018). Perspectiva exterior, encuentro de pisos y cielo rasos [Imagen Digital].

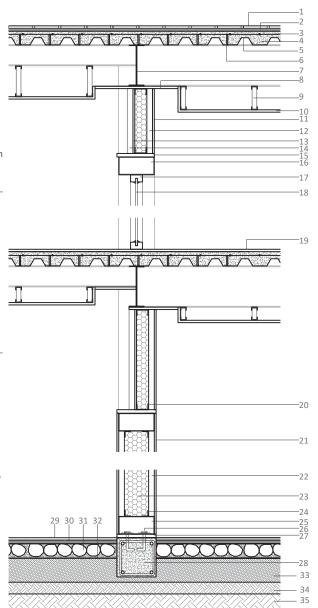
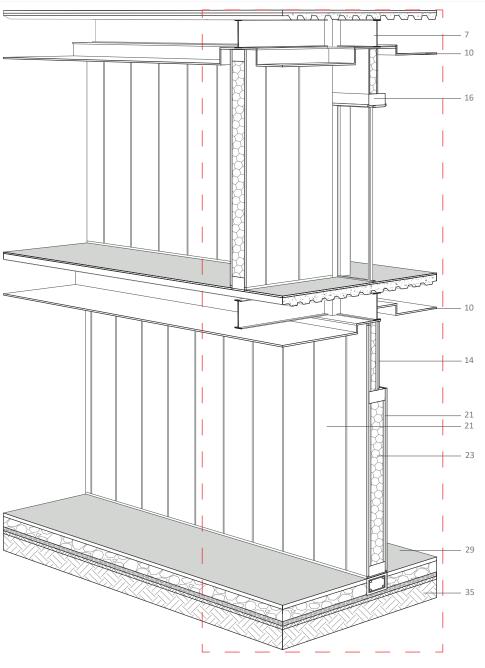
- 28. Cadena de H°A f'c = 210kg/cm^2 acero
- de refuerzo 4Ø14 ,1Ø 8 c/15cm
- 29. Piso Microcemento e=2cm
- 30. Loseta de contrapiso H°S f´c = 180kg/
- cm^2 con malla electrosoldada, e=5cm

- 31. Replantillo de piedra e=15cm
- 32. Plástico
- 33. Material de mejoramiento
- 34. Suelo compactado
- 35. Suelo

Fig 260: Detalle constructivo y axonometría. Auditorio y aula de música

Fig. 260 Calderón, N., & Serrano, L. (2018). Detalle constructivo y axonometría. Auditorio y aula de música [Ilustración].

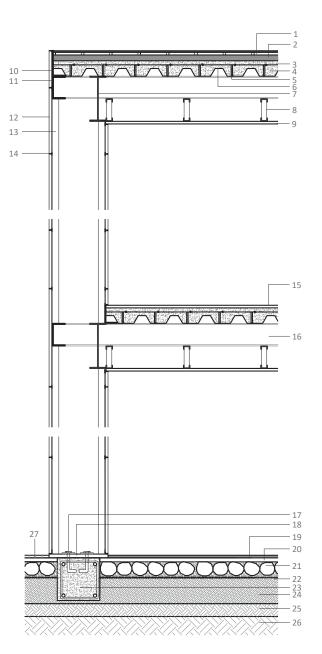
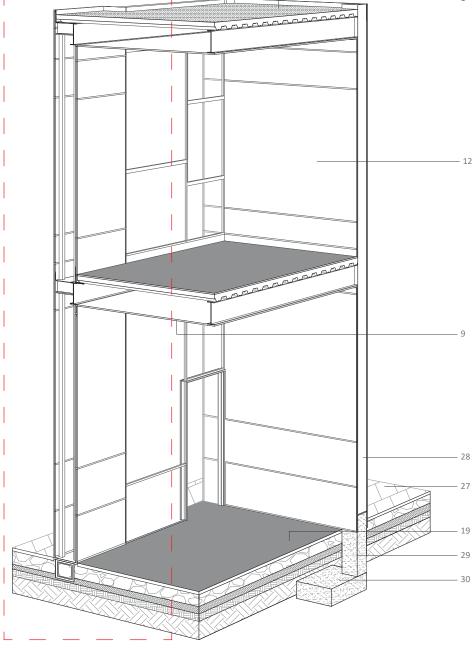
- 24. Material de mejoramiento
- 25. Suelo compactado
- 26. Suelo
- 27. Adoquín con mortero 1:3
- 28. Perfil metálico O 30x30x0,5cm
- 29. Plinto de H°A f´c = 210kg/cm^2 acero de refuerzo 4Ø12 ,1Ø8 c/15cm

- 30. Zapata H°S f′c = 210kg/cm^2, armadura zapata 1Ø12 c/15cm en ambas direcciones

Fig 264: Detalle constructivo y axonometría, boutique y talleres

Fig. 264 Calderón, N., & Serrano, L. (2018). Detalle constructivo y axonometría. boutique y talleres [llustración].

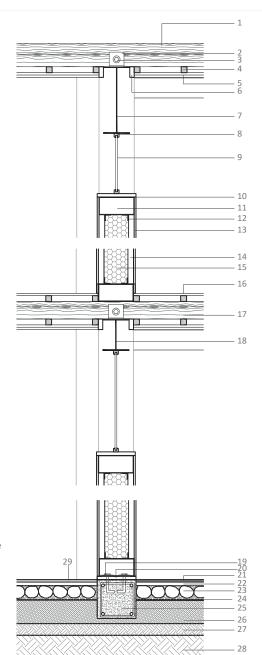
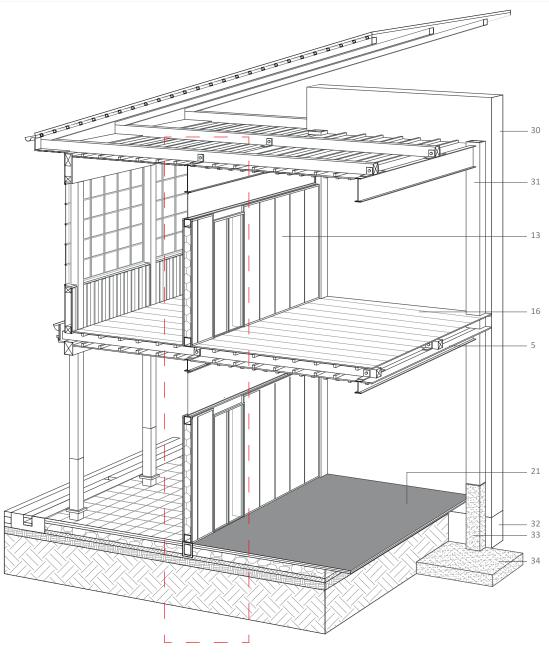
- 27. Suelo compactado
- 28. Suelo
- 29. Baldosa 30x30cm
- 30. Muro de tierra (existente)
- 31. Perfil metálico O 30x30x0,5cm
- 32. Cimentación (existente)
- 33. Plinto de H°A f′c = 210kg/cm^2 acero de refuerzo 4Ø12 ,1Ø8 c/15cm

- 34. Zapata H°S f′c = 210kg/cm^2, armadura zapata 1Ø12 c/15cm en ambas direcciones

Fig 268: Detalle constructivo y axonometría. Pared con paneles de madera

Fig. 268 Calderón, N., & Serrano, L. (2018). Detalle constructivo y axonometría. Pared con paneles de madera [llustración].
