FACULTAD DE ARTES CARRERA DE DISEÑO

Rediseño interior de la Hostería la Condesa ubicada en la provincia de Cañar basado en un análisis estético del complejo Arqueológico de Ingapirca

Proyecto de Titulación, previo a la obtención del título de:
Diseñadora de Interiores
Cuenca- Ecuador
06/03/2019

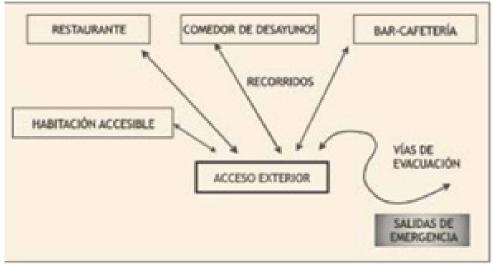
Según el manual de accesibilidad para hoteles de las ciudades en España, toda área de alojamiento debe contar con siguientes requerimientos mínimos de accesibilidad para lograr que todos los clientes puedan disfrutar del establecimiento hotelero en condiciones de accesibilidad, seguridad y con un grado de confort básico: (Paradores de Turismo de España, 2007)

Ilustración 17: Hosteleria Accesible Fuente: Manual de Acessibilidad en Hosteleria, España

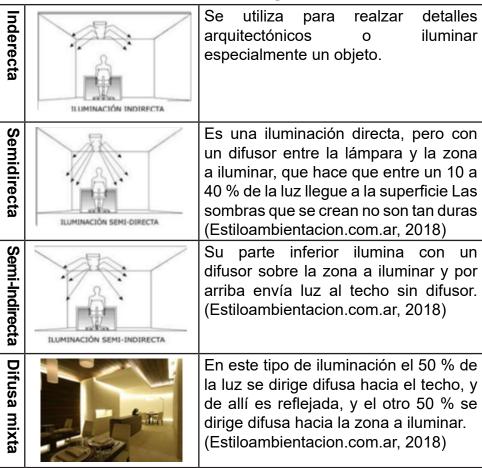
Tipo	Características			
Directa	ILUMINNACIÓN DIRECTA	El flujo luminoso incide directamente sobre la superficie de trabajo. (Estiloambientacion.com.ar, 2018)

Tabla 17: Sistemas de lluminación Eficientes Fuente: Estilo ambientación

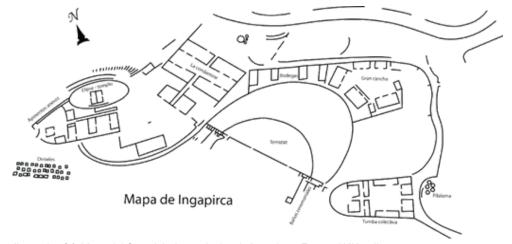
En Ingapirca se ubicaron dos culturas: la Cañari y la Inca. La primera, es la más antigua que se ubica en los años 900 D.C y la inca en el 1500 D.C. la diferencia que existe entre estas dos culturas son los sistemas constructivos. Los Cañaris utilizaban la piedra redonda de los ríos, y los incas una piedra cuadrada tallada por ellos mismos. Por último, este sitio abarca una superficie aproximadamente de cuatro hectáreas compuesto por diferentes construcciones.

Ilustración 24: Mapa del Complejo Arqueològico de Ingapirca Fuente: Wikipedia

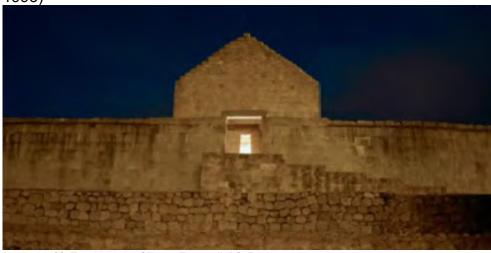
Eran tallados en forma de cuñas y se pulia y almohadillaba una sola cara, con la ayuda de mortero llamado quillucaca caracterizada por tener una composición de guijarros y tierra pegajosa de color amarillento se obtiene una unión externa perfecta formando los artísticos almohadillados; para el trabajo de las piedras sillas se hacían cortes en las canteras con tecnologías milenarias usando masos de cinceles de piedra, oro y bronce. (Ulloa Avila, A., & Defaz Andrade, 1993)

Ilustración 28: Tècnica de los Sillares Fuente: INPC, Revista

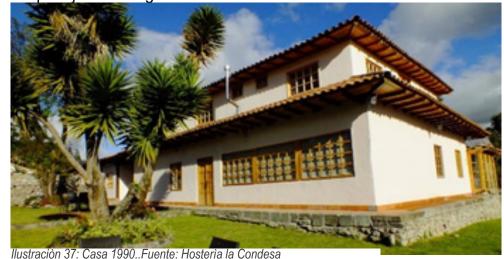
2. Años más tarde la hacienda fue adquirida por la familia Carrasco de Cuenca por lo que tuvo una nueva intervención a la cual se sumó una nueva edificación con los mismos sistemas constructivos, se dice que esta localidad era utilizada para vacacionar En la actualidad en esta vivienda se encuentra el restaurant en la primera planta y el área de hospedaje en la segunda.

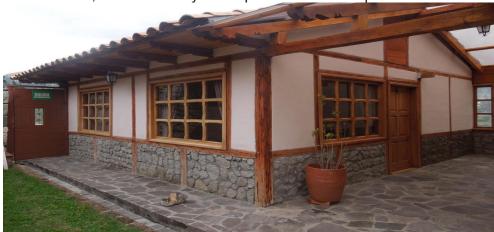
Ilustración 38: Nueva Intervención. Fuente: Hosteria la Condesa

3.En el 2013 la hacienda sufrió una nueva intervención, como se había nombrado con anterioridad la casa es adquirida por el ex alcalde del cantón El Tambo y sufre un cambio radical pasa de ser una hacienda familiar a una hostería al servicio del turismo de la zona para lo cual tuvo que pasar la edificación en su totalidad por un proceso de restauración, intervención y readaptación de los espacios.

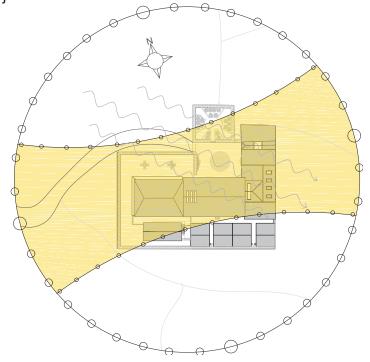
2.2.4 Soleamiento y Vientos

Según el análisis de soleamiento en la hostería se pudo evidenciar que el sol nace desde este, y los rayos del sol pasado de las 12 pm ingresan directamente en el bloque de las áreas de servicio como la recepción restaurante y cocina; y se oculta por el oeste en el bloque de hospedaje en donde están ubicadas las suites, habitaciones sencillas y bodegas.

Según el análisis de vientos en la hostería, se puedo observar que los vientos van con dirección noreste atravesando así desde la puerta de ingreso de la hostería a los bloques de las áreas de servicio y hospedaje.

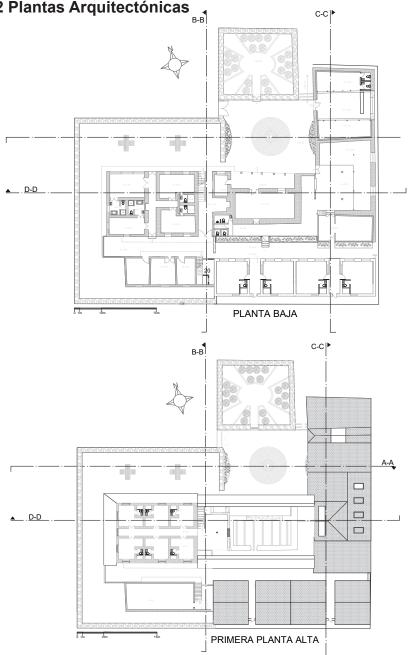
2.3.2 Plantas Arquitectónicas

La hostería cuenta con un área total de 2255.32 m2. Por la topografía irregular del lugar se encuentra ubicado en un terreno en desnivel, lo que genera la existencia de varias alturas dentro de la edificación. Además, cuenta con un espacio destinado para albergar a 100 personas, las áreas se distribuyen a partir de dos plantas con forma de las antiguas casas patio de estilo colonial.

Todos los espacios están conectados alrededor del patio central que se encuentra a un nivel ±0.00, dividiendo a la vivienda en cuatro bloques. Los tres primeros que están en la planta baja: el primer bloque en donde se concentran las áreas de servicios como son recepción, sala de espera, restaurante, cocina. En el segundo bloque se encuentran las áreas sociales como el huerto, el patio, la sala de estar y un pasillo mirador. En el tercer bloque se ubican las áreas de hospedaje como son las suites, bodegas y un pasillo. Finalmente, en el cuarto bloque que se desarrolla en la primera planta alta se encuentran las habitaciones sencillas una sala de estar.

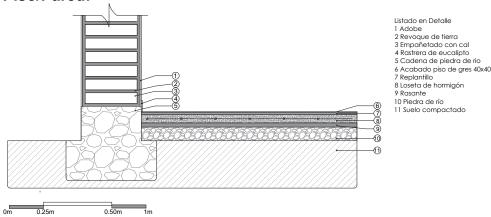
Piso/Pared:

Para realizar un análisis del estado actual de las instalaciones de la hostería, es necesario analizar los principales sistemas constructivos que conforman a la edificación como son piso/pared, pared/ cielo raso/ cubierta y puerta de ingreso principal, ya que al ser una vivienda construida en el siglo XVIII utiliza sistemas constructivos vernáculos.

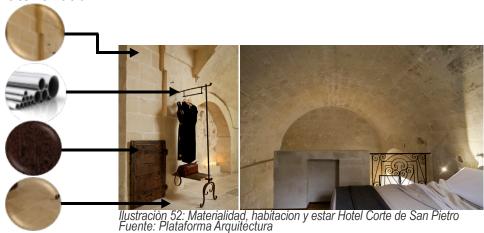
Materialidad

El uso de materiales propios de la zona como evidencia de los asentamientos paleolíticos, mediante un sistema de excavado de piedra de toba se construyó cada espacio dentro de los espacios interiores se maneja la mezcla de la piedra con la madera, el acero y el pavimento de piedra.

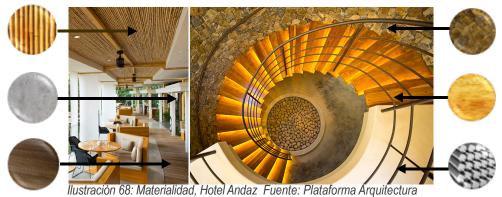
Materialidad

Usaron materiales que en composición se logró ausentar materiales no locales por medio de un enfoque naturalista, equilibrando un diseño moderno que pueda mezclarse con el entorno natural; entre los materiales de la zona a utilizarse fue el bambú, maderas y piedra de río mezclándose así con el acero el hormigón y el porcelano enmaderado. (Hotel Andaz / Zürcher Arquitectos, 2015)

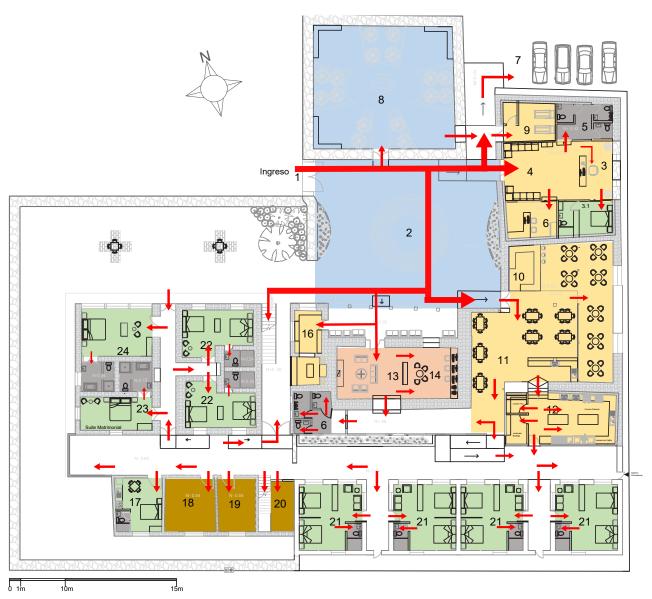
-Planta de Zonificación y Circulación:

Funcionamiento espacial Circulación principal Circulación Circulación secundaria Accesos 3 Recepción Sala de espera 4 Oficina administración 6 servicio 10 Bar 11 Restaurante Área 12 Cocina 16 Comercio 9 Cuarto de masajes Estacionamiento Patio central Área Social 8 Huerto 13 Sala de Estar 14 Sala de Ocio Habitación sencilla 25 22 Habitación doble descanso 26 Habitación triple 23 Suite matrimonial 21 Cabañas Área de (24 Suite presidencial 3.1 Habitación recepción 17 Habitación guardia 5 Área húmeda SSHH recepción SSHH área social 6 SSHH áreas de descanso 18 Bodega 1 (planta baja) Área de Iimpieza 27 Bodega 2 (altillo) 19 Lavandería 20 Cuarto de maquinas

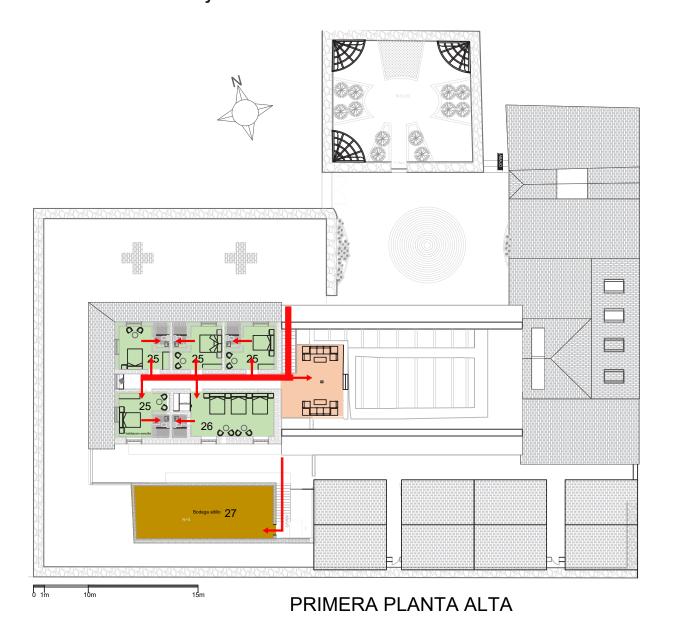
-Planta de Zonificación y Circulación:

Funcionamiento espacial Circulación principal Circulación Circulación secundaria Accesos 3 Recepción Sala de espera 4 Oficina administración 6 servicio 10 Bar 11 Restaurante Área 12 Cocina 16 Comercio 9 Cuarto de masajes Estacionamiento Patio central Área Social 8 Huerto 13 Sala de Estar 14 Sala de Ocio Habitación sencilla 25 22 Habitación doble descanso 26 Habitación triple 23 Suite matrimonial 21 Cabañas Área de o 24 Suite presidencial 3.1 Habitación recepción 17 Habitación guardia Área húmeda SSHH recepción 5 SSHH área social 6 SSHH áreas de descanso 18 Bodega 1 (planta baja) Área de Iimpieza 27 Bodega 2 (altillo) 19 Lavandería 20 Cuarto de maquinas

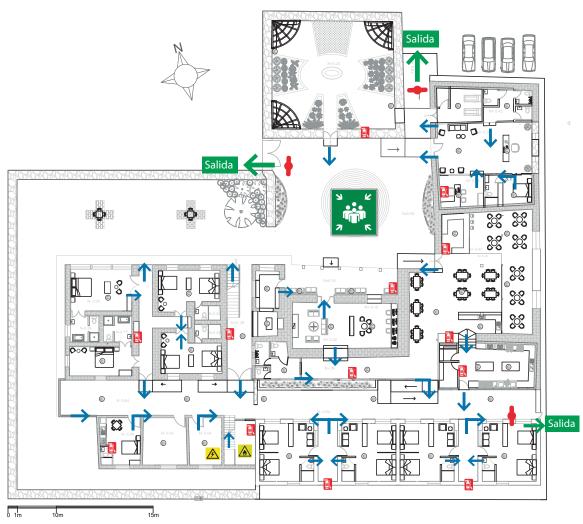
-Planta de Evacuación y contraincendios

DIAGRAMA DE EVACUACIÓN

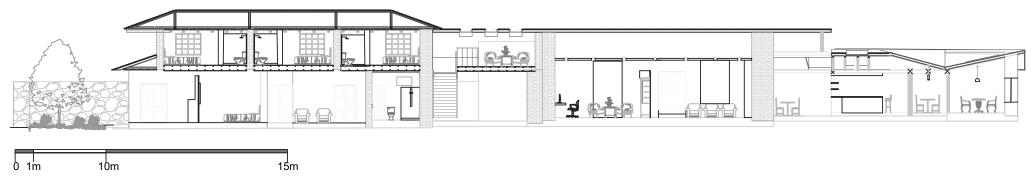
3.5.3 Secciones

Sección A-A

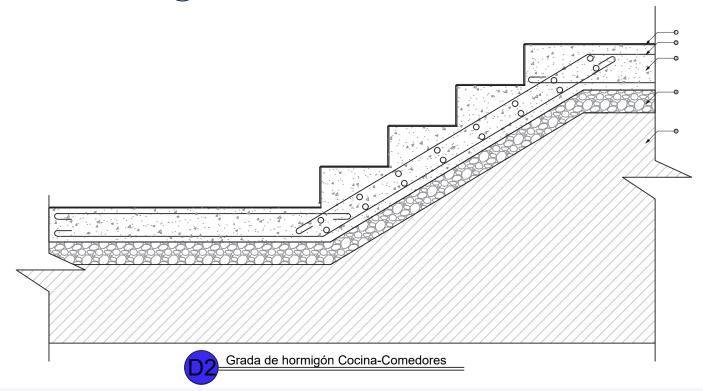
Listado en Detalle

- 1 Adobe
- 2 Revoque de tierra
- 3 Empañetado con cal
- 4 Rastrera de eucalipto
- 5 Cadena de piedra de rio
- 6 Acabado piso de gres 40x4(
- 7 Replantillo
- 8 Loseta de hormigón
- 9 Rasante
- 10 Piedra de río
- 11 Suelo compactado

- 1 Piso de gres 40x40
- 2 Varilla de Hierro de ø12mm
- 3 Loseta de hormigón
- 4 Replantillo de piedra
- 5 Suelo compactado

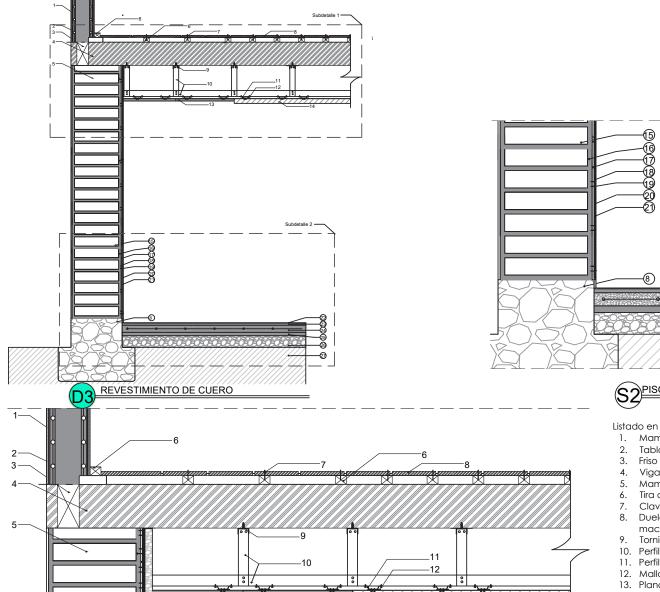
PARED-CIELO RASO DE GYMPSUMP Y MADERA

- 1. Mampostería de bajareque
- 2. Tablón
- 4. Viga de Eucalipto 14x16cm
- 5. Mampostería de Adobe
- 6. Tira de eucalipto 4x5cm
- 7. Clavo 3"
- 8. Duela de Eucallipto con junta machimbreado
- 9. Tornillo autoperforante
- 10. Perfil Track
- 11. Perfil Omega
- 12. Malla de hexagonal
- 13. Plancha gypsum
- 14. Tablero de Madera masisa e:4cm
- 15. Adobe

- 16. Revoque de tierra
- 17. Empañetado con cal
- 18. Malla nervada de acero
- 19. Grapas metálicas
- 20. Mdf 4mm
- 21. Cuero adherido con pegamento
- 22. Rastrera de eucalipto
- 23. Acabado piso de gres 40x40
- 24. Rasante
- 25. Loseta de hormigón
- 26. Replantillo
- 27. Suelo compactado

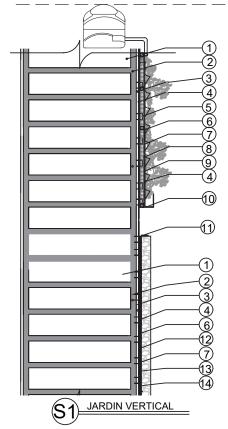
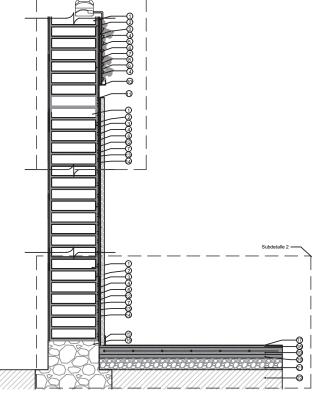
REVESTIMIENTO DE PIEDRA CON JARDIN VERTICAL

- 1. Adobe
- 2. Revoque de tierra
- 3. Empañetado con cal
- 4. Fieltro
- 5. Malla nervada de acero
- 6. Sistema de Riego por microasperción
- 7. Grapas metálicas
- 8. Estructura tubo cuadrado de hierro 150mm e= 2mm
- 9. Geomembrana
- 10. Canaleta de Agua
- 11. Cinta led blanca
- 12. Mortero de cemento
- 13. Ahesivo para piedra
- 14. Fachaleta de piedra andesita verde

- 15. Rastrera de eucalipto
- 16. Cadena de piedra de rio
- 17. Acabado piso de gres 40x40
- 18. Rasante
- 19. Loseta de hormigón
- 20. Replantillo
- 21. Piedra de río
- 22. Suelo compactado

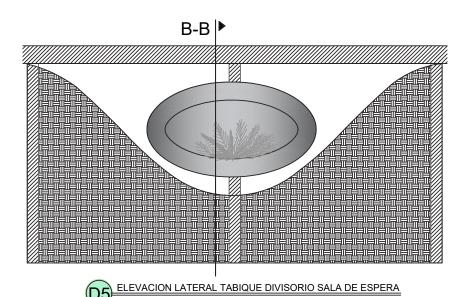
- 1. Viga de Eucalipto 14x16cm
- 2. Lamina de acero inoxible revestida por pintura electroestática blanca.
- 3. Cinta led
- 4. Vidrio deslustrado e= 4mm
- 5. Planta y tierra fértil
- 6. Geomembrana
- 7. Columna de Eucalipto 14x14cm
- 8. Perfil c de aluminio
- 9. Mortero de cemento
- 10. Ladrillo artesanal
- 11. Grapas metálicas
- 12. Malla nervada
- 13. Revoque de tierra con paja
- 14. Rastrera de eucalipto
- 15. Cadena de piedra de rio
- 16. Acabado piso de gres 40x40
- 17. Replantillo
- 18. Loseta de hormigón
- 19. Rasante
- 20. Piedra de río
- 21. Suelo compactado

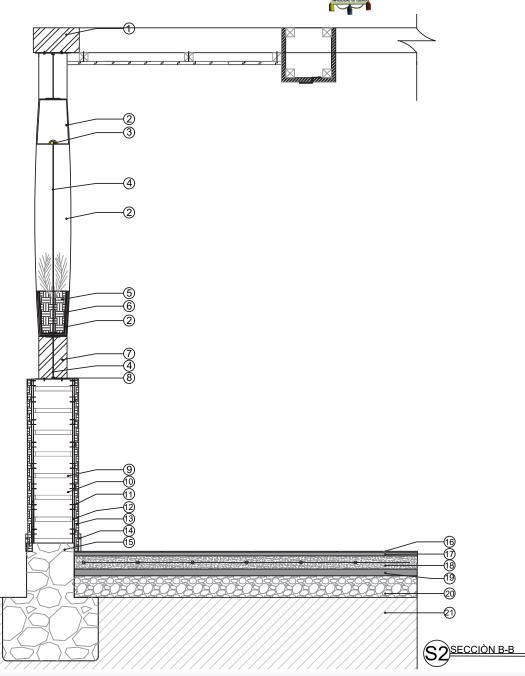
- Viga de Eucalipto 14x16cm
- 2. Lamina de acero inoxible revestida por pintura electroestática blanca.
- 3. Cinta led
- 4. Vidrio deslustrado e= 4mm
- Planta y tierra fértil
- 6. Geomembrana
- 7. Columna de Eucalipto 14x14cm
- 8. Perfil c de aluminio
- 9. Mortero de cemento
- 10. Ladrillo artesanal
- 11. Grapas metálicas
- 12. Malla nervada
- 13. Revoque de tierra con paja
- 14. Rastrera de eucalipto
- 15. Cadena de piedra de rio
- 16. Acabado piso de gres 40x40
- 17. Replantillo
- 18. Loseta de hormigón
- 19. Rasante
- 20. Piedra de río
- 21. Suelo compactado

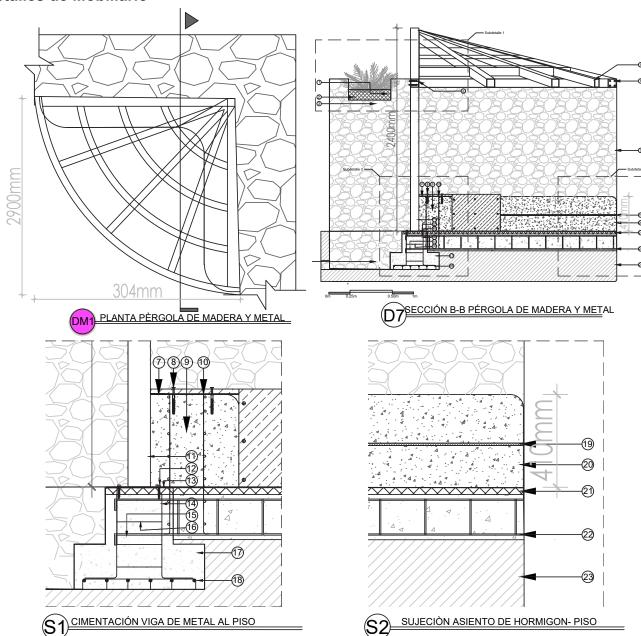
Listado en Detalle

- 1. Especie andina Geranio
- 2. Tierra preparada 50% tierra y 50% humus
- 3. Muro de Piedra con juntas de mortero de cemento
- 4. Cimentación de Piedra
- 5. Tubo cuadrado estructural 100mm, e=3mm
- 6. pernos de anclaje Ø 12mm
- 7. Platina de acero e= 4mm
- 8. Perno de $\frac{1}{2}$ "
- 9. BASE DE H° SIMPLE f'c=210Kg/cm²
- 10. MALLA ELECTROSOLDAD TIPO R84 O SIMILAR
- 11. Tubo cuadrado estructural 100mm, e=3mm
- 12. 4 pernos Ø 12mm
- 13. Platina 22x22cm, e=6mm
- 14. Acabado de Piedra laja
- 15. Varilla 4 Ø 12mm, L= 60cm
- 16. Varilla 4 Ø 12mm, cadena de amarre
- 17. Estribos 1 Ø 8mm, c/10cm, L=100cm
- Zapata de hormigón armado f'c= 210 kg/cm² con varilla 1 Ø 10mm, 1c/10cm, en ambos sentidos
- 19. Cinta led amarilla
- 20. Acabado hormigon pulido color arena
- 21. Piso de Piedra
- 22. Viga de Hormigón Armado con varilla de 1 Ø 10mm
- 23. Suelo Compactado

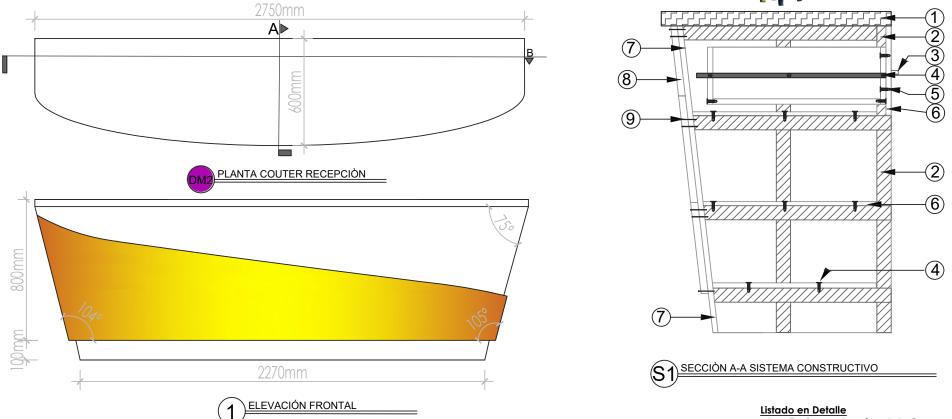
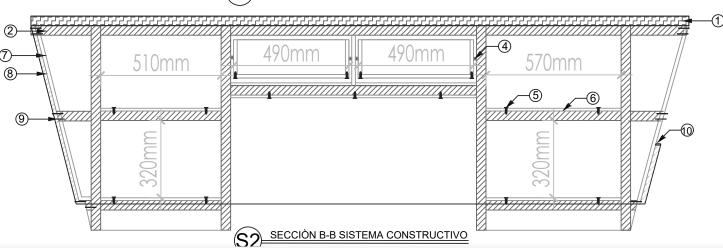
- 1. Encimera de Mármol de Carrana
- 2. Tiras de madera de seike 4x4
- 3. Tiradera de acero inoxidable mate
- 4. Riel telescópica cierre suave 50cm
- 5. Tornillos autoperforantes cabeza plana ½"
- 6. Tablero de madera de Pino e= 15mm
- 7. Tablero de Madera de pino curvado con calor e=15mm revestido con pintura automotriz blanca
- Placa de Formica curveada metalizada anclada a la estructura con cemento de contacto.
- 9. Clavos sin cabeza 1"
- 10. Cinta led

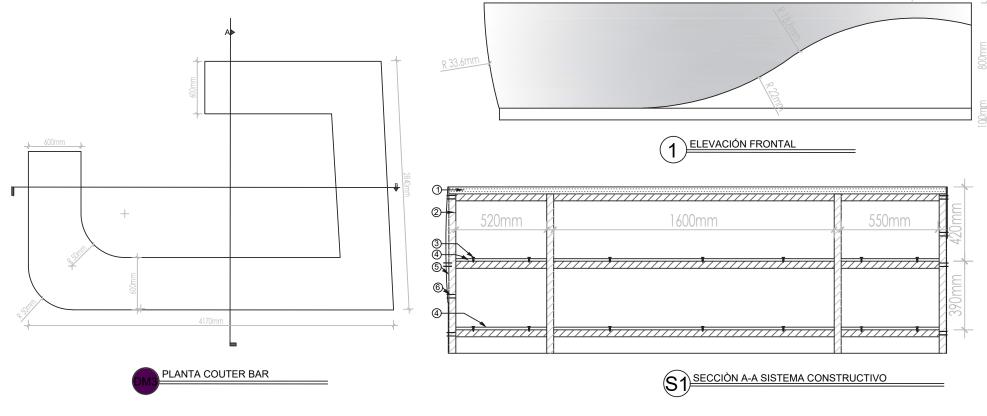
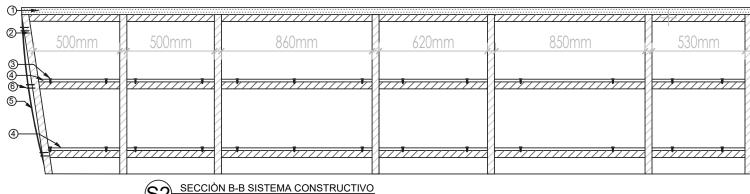
Listado en Detalle

- 1. Encimera de Mármol de Carrana
- 2. Tiras de madera de seike 4x4
- 3. Tornillos autoperforantes cabeza plana $\frac{1}{2}$ "
- 4. Tablero de madera de Pino e= 15mm, revestido con pintura automotriz blanca
- 5. Placa de Formica curveada metalizada anclada a la estructura con cemento de contacto.
- 6. Clavos sin cabeza 1"

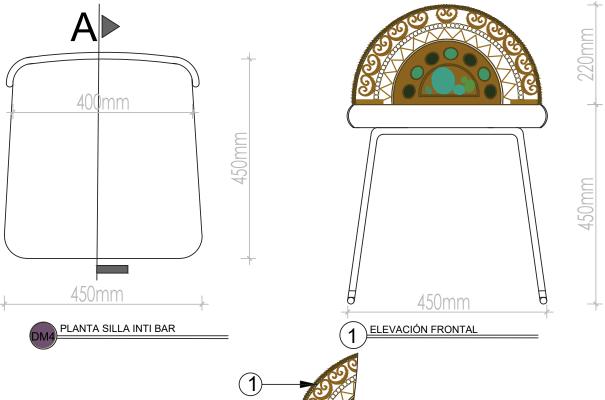
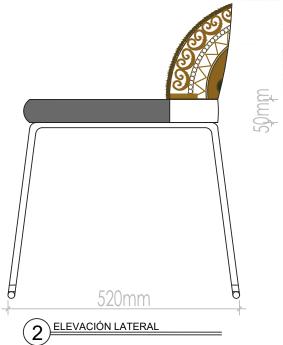
<u>Listado en Detalle</u>

- Espaldar de lamina de acero inoxidable e= 3mm cortado y grabado a laser curveado y pintado con pintura electroestática dorada.
- Lámina de acero inoxidable e=4mm unida al espaldar con punto de suelda
- 3. Tubo mecánico de hierro e= 2mm ra= 0,075mm pintado con pintura electroestatica dorada.
- 4. Tablero de pino e= 15mm
- 5. Esponja de poliuretano e=4mm
- 6. Tela gamuzada magenta
- 7. Tornillos autoperforantes cabeza plana $\frac{1}{2}$ "

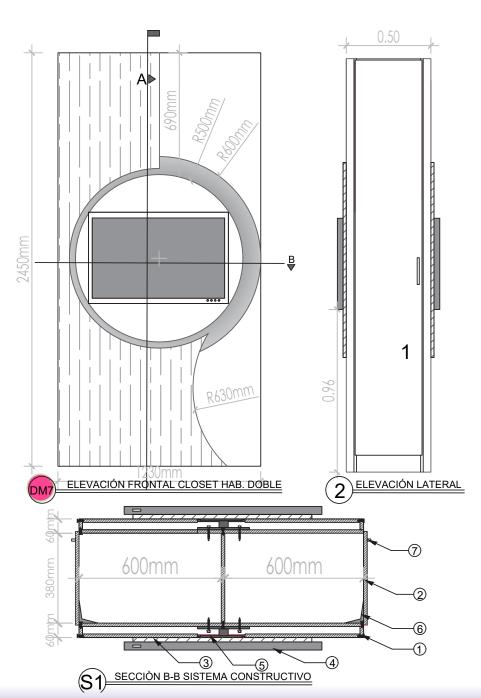
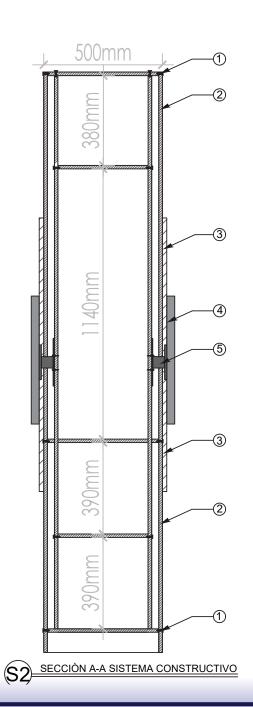
<u>Listado en Detalle</u>

- 1. Tornillos autoperforantes cabeza plana 4cm
- 2. Tablero de MDF enchapado con melamine color coige chocolate e=15mm
- 3. Tablero de MDF enchapado con melamine color blanco perla e=15mm
- 4. Tv sony smart
- 5. Soporte para tv de 23 a 50 pulgadas
- 6. Bisagra semicodo de cierre suave 35mm de acero con acabado niquel.
- 7. Tiradera 160mm, e=10mm T HANDLE de acero inoxidable con acabo cromado

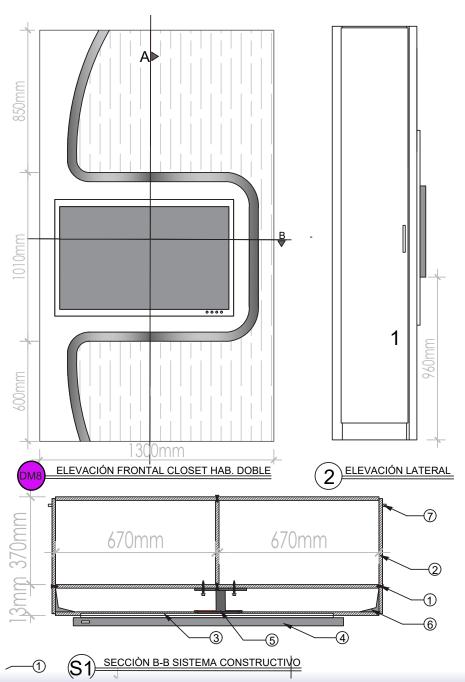
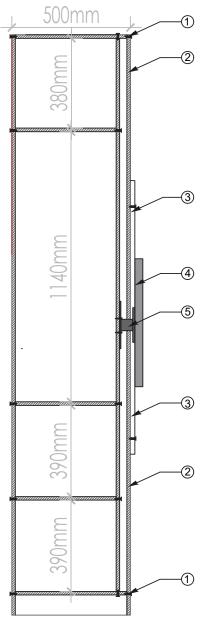
SECCIÒN A-A SISTEMA CONSTRUCTIVO

- Tornillos autoperforantes
 cabeza plana 4cm
- 2. Tablero de MDF enchapado con melamine color coige chocolate e=15mm
- 3. Tablero de MDF enchapado con melamine color blanco perla e=15mm
- 4. Tv sony smart
- 5. Soporte para tv de 23 a 50 pulgadas
- Bisagra semicodo de cierre suave 35mm de acero con acabado niquel.
- Tiradera 160mm, e=10mm T HANDLE de acero inoxidable con acabo cromado

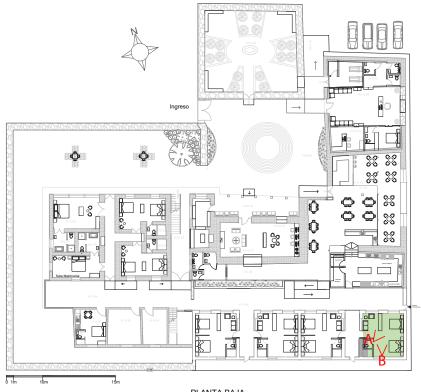
PLANTA BAJA

7. Cabaña

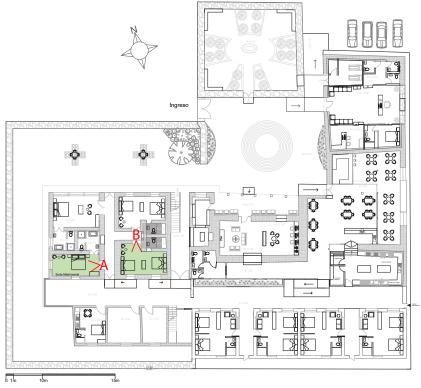
PLANTA BAJA

10. Suite Doble y Matrimonial
