CAPÍTULO IV

desarrollo y validación de las herramientas para el sistema de monitoreo

4.1 SELECCIÓN Y AJUSTE DE LAS HERRAMIENTAS PARA EL SISTEMA DE MONITOREO

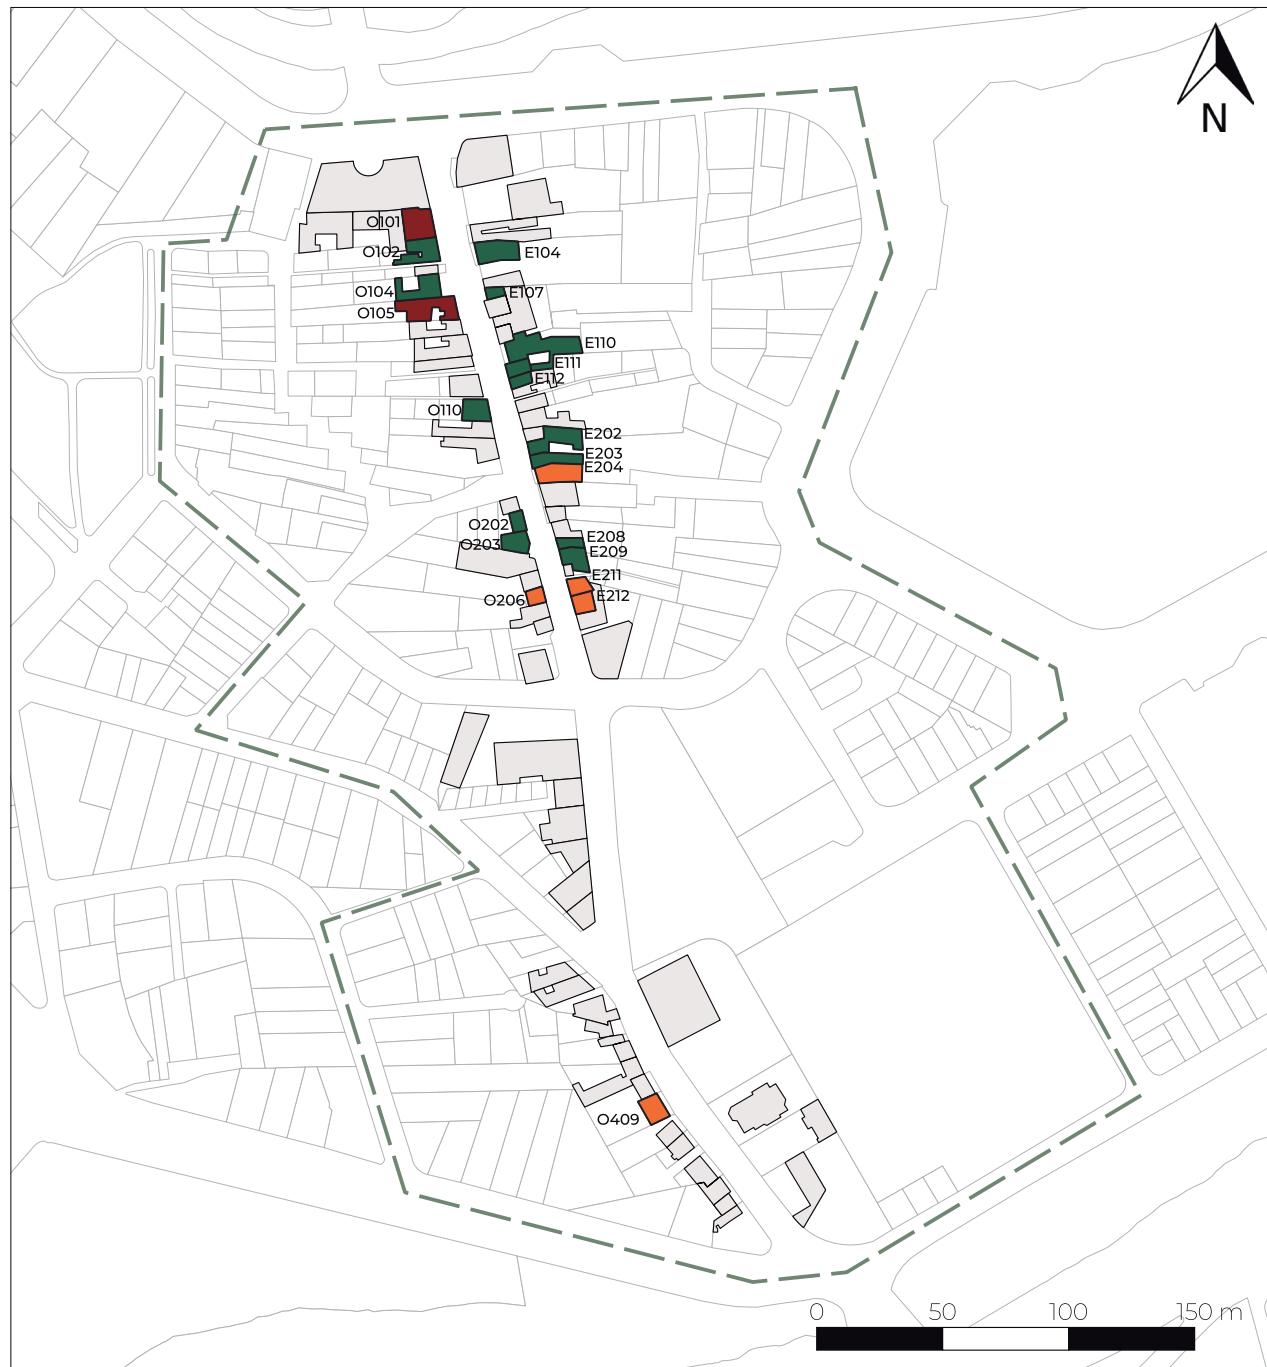
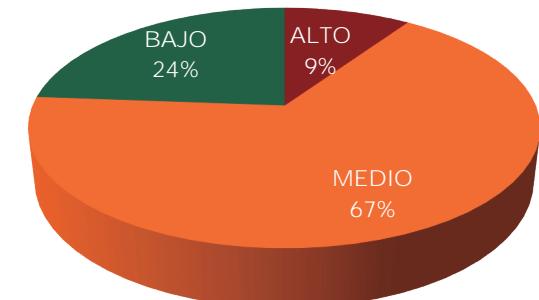
Simbología

Nivel de daño en edificaciones

Alto

Medio

Bajo

Figura 48. Mapa del estado de las edificaciones seleccionadas antes de la Campaña de mantenimiento. Fuente: proyecto Ciudad Patrimonio Mundial. Elaboración: propia.

Este ajuste surge a partir de la aplicación de una tercera ficha catálogo por parte del equipo de titulación, esto con el fin de conocer el estado de las edificaciones a uno año y dos meses de la culminación de los trabajos de intervención en la Campaña de mantenimiento. Como resultado se obtuvo mapas comparativos (ver figura 48 y 49), en los que se puede observar la notable recuperación y conservación del estado de las edificaciones.

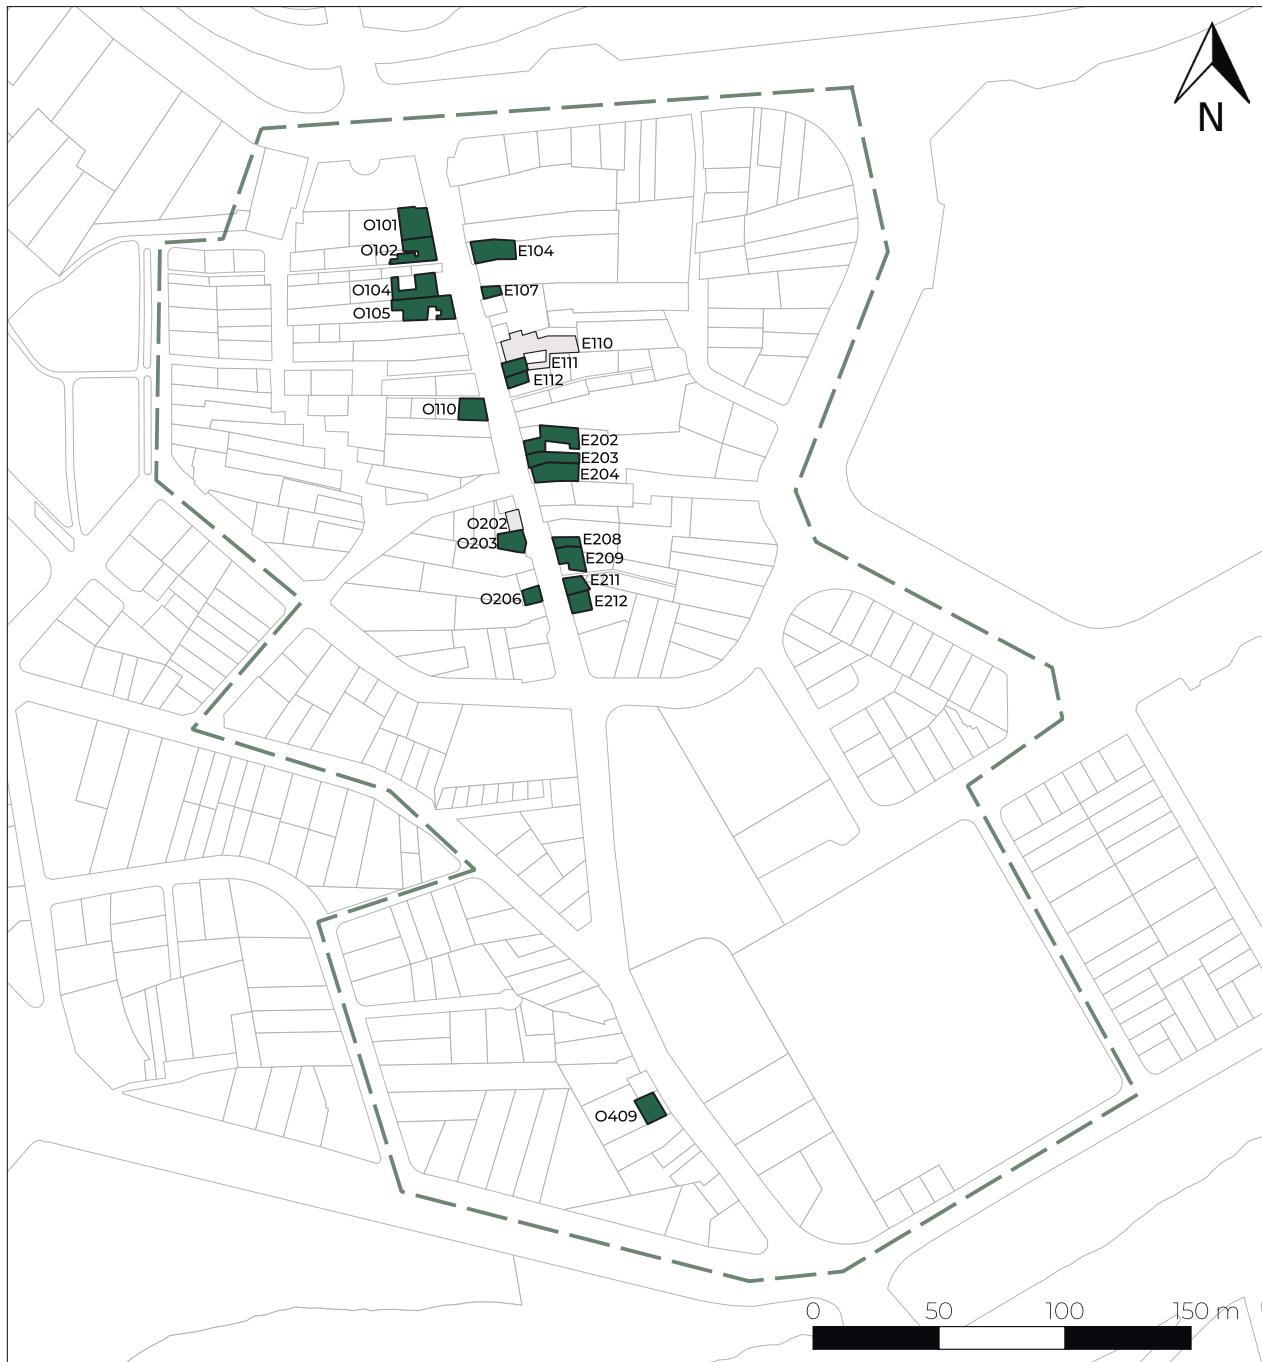
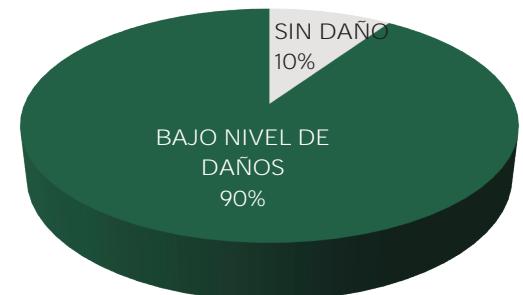
- █ Área de estudio
- Nivel de daño en edificaciones
- █ Bajo nivel de daños
- █ Sin daños
- █ Predios urbanos

Figura 49. Mapa del estado de las edificaciones después de la campaña de mantenimiento. Fuente/ Elaboración: propia.

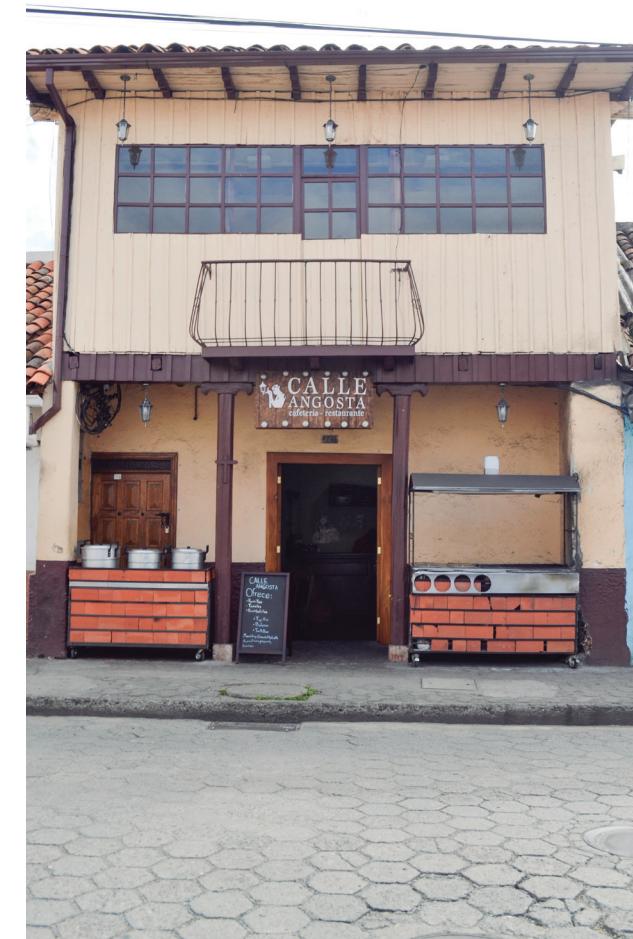
Figura 50. Madera como material principal en la fachada frontal de una edificación intervenida durante la campaña de mantenimiento en el barrio El Vergel, calle Las Herrerías. Fuente: propia. Año: 2019.

- Materiales y la técnica constructiva:** la mayoría de las edificaciones analizadas son de tipo tradicional, construidas con materiales propios de la zona a partir de técnicas que han pasado de generación en generación. Sus materiales predominantes son la tierra y la madera, el adobe (tierra compactada) integra los muros portantes, estructuras fundamentales de una edificación; mientras que algunas de las estructuras principales como las columnas y las vigas están realizadas a partir de madera. Se considera que la tierra y la madera son materiales con mayor vulnerabilidad frente a acciones climáticas en comparación de otros materiales actuales como el cemento y el ladrillo; por lo que pueden presentar mayores afecciones en tiempos reducidos. Por esta razón se considera prudente realizar una inspección periódica de las edificaciones cada 12 meses.

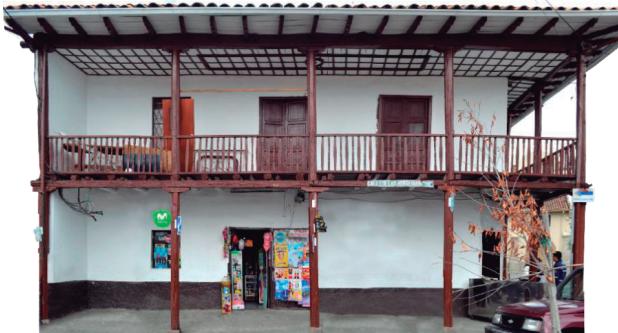
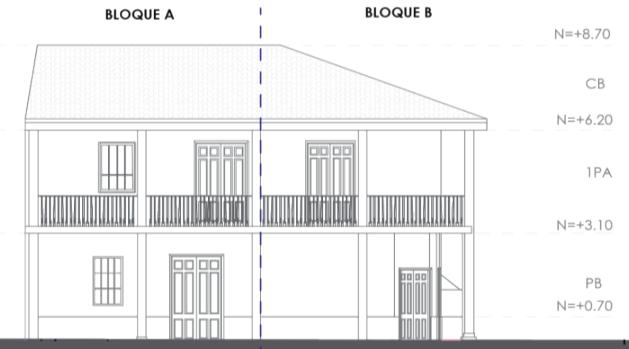
2. FOTOGRAFÍA DE LA FACHADA OESTE		Fecha de la fotografía: (dd) / (mm) / (aaaa): 26/11/2019				3. FACHADA OESTE

<p style="text-align: right;">FACHADA OESTE Esc 1:17</p>

4. DESCRIPCIÓN BREVE SOBRE LA EDIFICACIÓN:		La vivienda pertenece a la valoración patrimonial Var B, posee dos plantas con una longitud frontal de 11.5 m; sus elementos característicos en fachada son los portales y balcones de madera, en cuanto a la materialidad predominante es de adobe en muros y en pequeña cantidad de bahareque, la estructura y carpintería son de madera y la cubierta de teja artesanal. El color característico de la vivienda es el blanco en muros y café en carpintería y estructura de la misma. La intervención realizada en la campaña de mantenimiento se centró en cubierta y fachada principalmente en los elementos de madera debido a que presentaban mayor porcentaje de deterioro.																			
DAÑOS

Contiene una fotografía rectificada de la fachada exterior de la edificación. En caso de que se tenga más de una fachada exterior se deberá añadir las fichas necesarias que permitan visualizar los espacios externos de la edificación. Esta fotografía ayudará en campo a identificar los cambios o alteraciones que pudieron realizarse, desde la última visita, en las fachadas exteriores del bien.

Es una representación gráfica de la fachada exterior de la edificación. Debido a las distintas dimensiones que posee cada edificación la escala de cada dibujo queda a consideración del técnico a quienes se recomienda utilizar escalas entre 1:100, 1:75 y 1:50 con el fin de visualizar cada elemento así como el trazado global correctamente. En este gráfico se deberán representar los daños que se detecten por medio de la comparación entre el estado actual y la fotografía de la visita anterior.

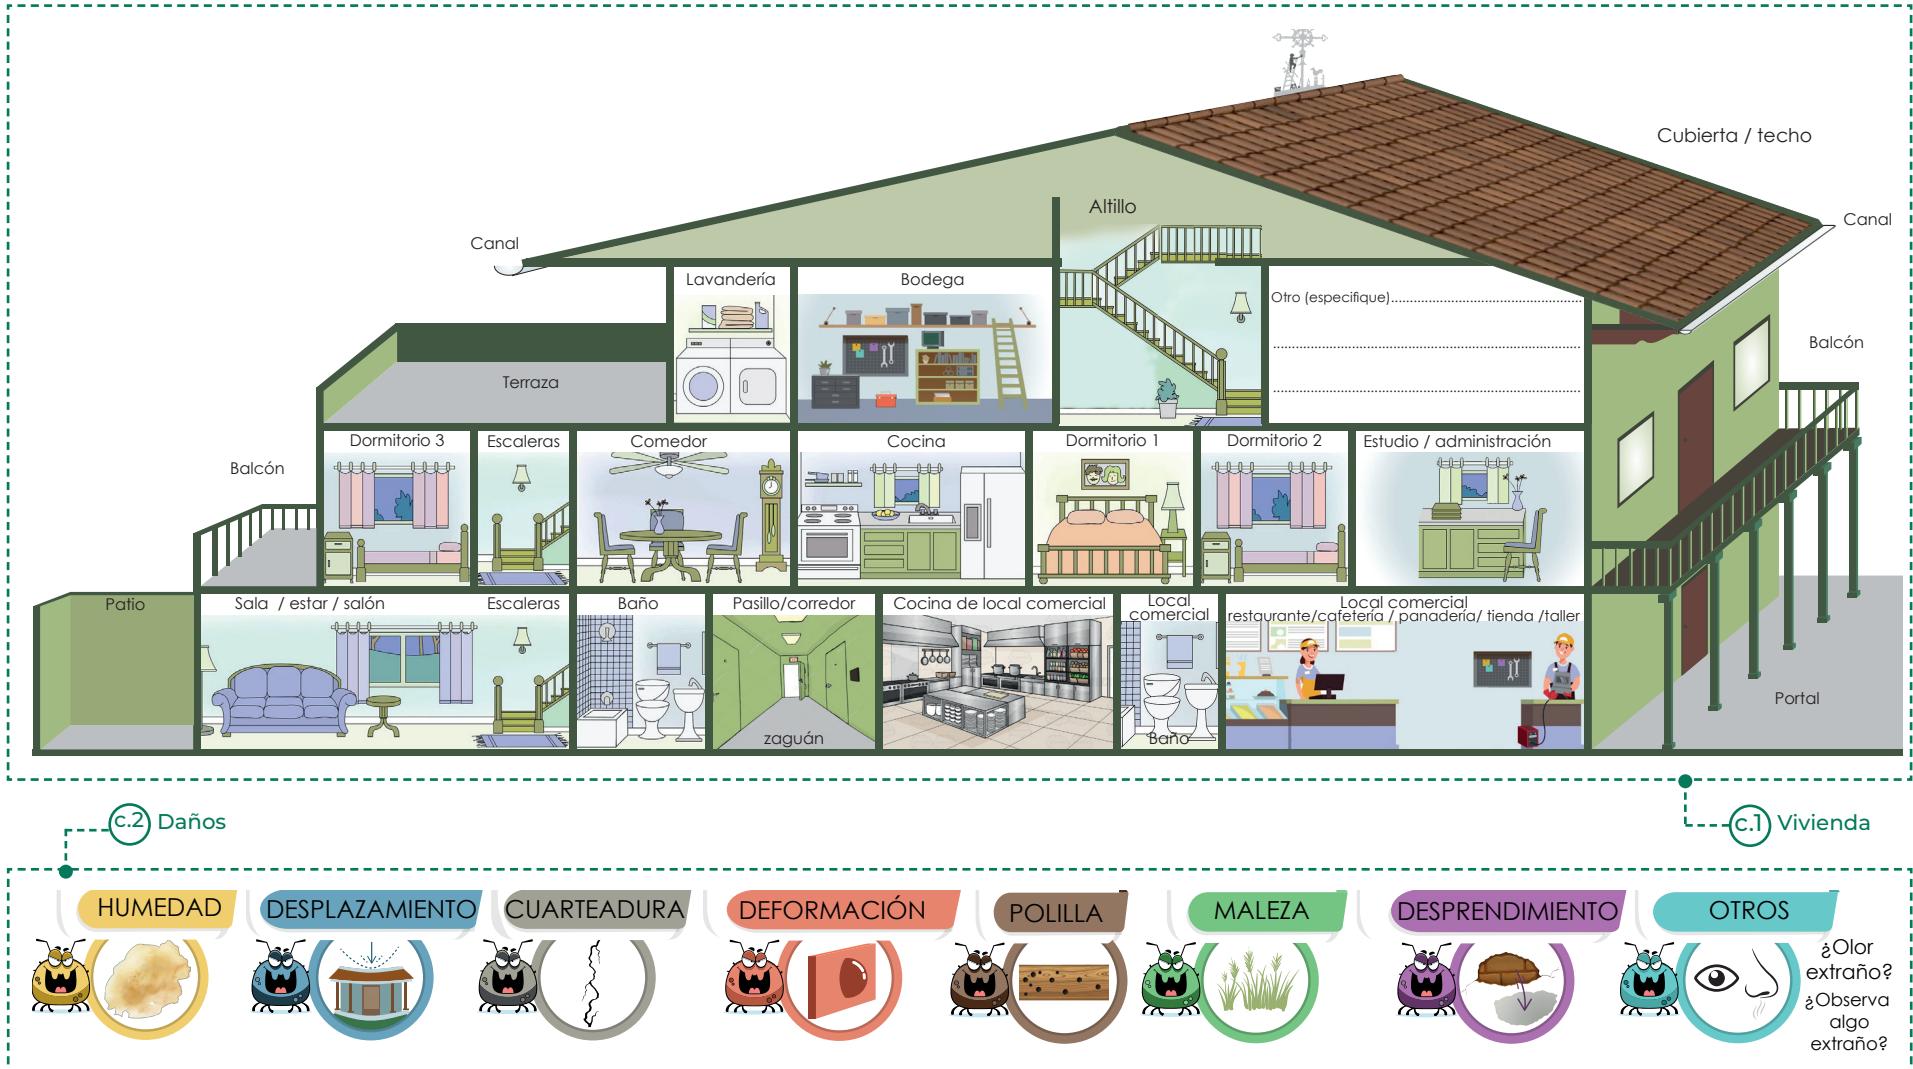
Figura 53. Explicación de las partes reporte de monitoreo externo e interno dirigido a propietarios, administradores y custodios. Fuente/Elaboración: propia.

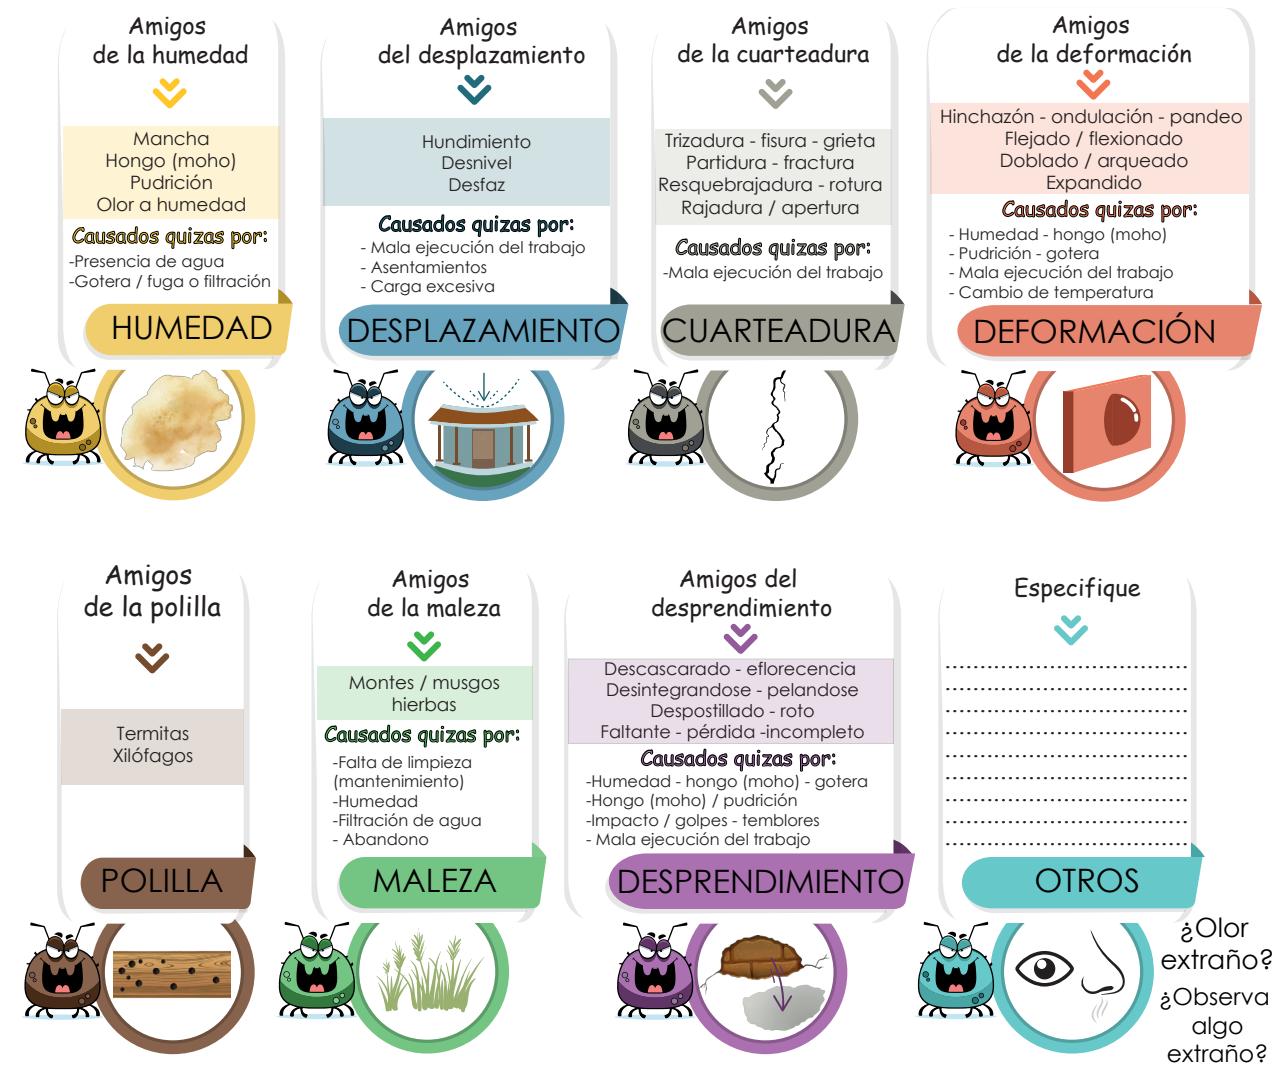
Figura 55. Representación de los tipos de daños seleccionados. Fuente/Elaboración: propia. Año: 2019.

La aplicación de este reporte consiste en trazar una línea que conecte el ambiente de la vivienda con el daño detectado. A continuación se presenta la ficha completa (ver tabla 38).

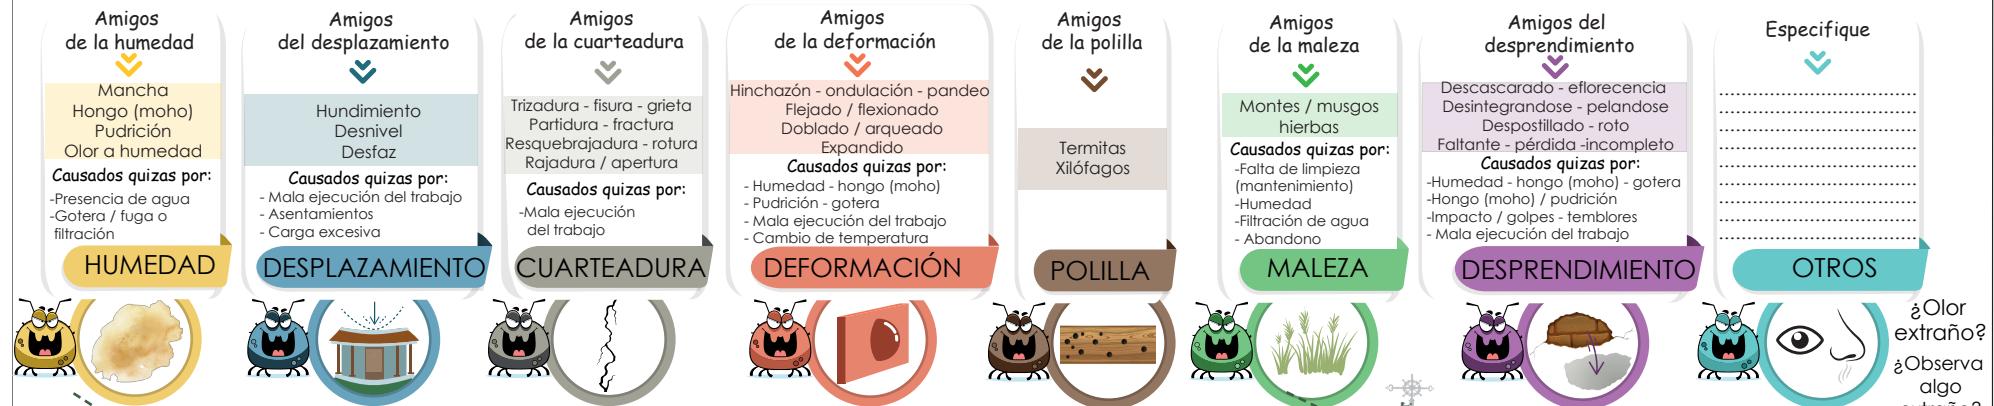
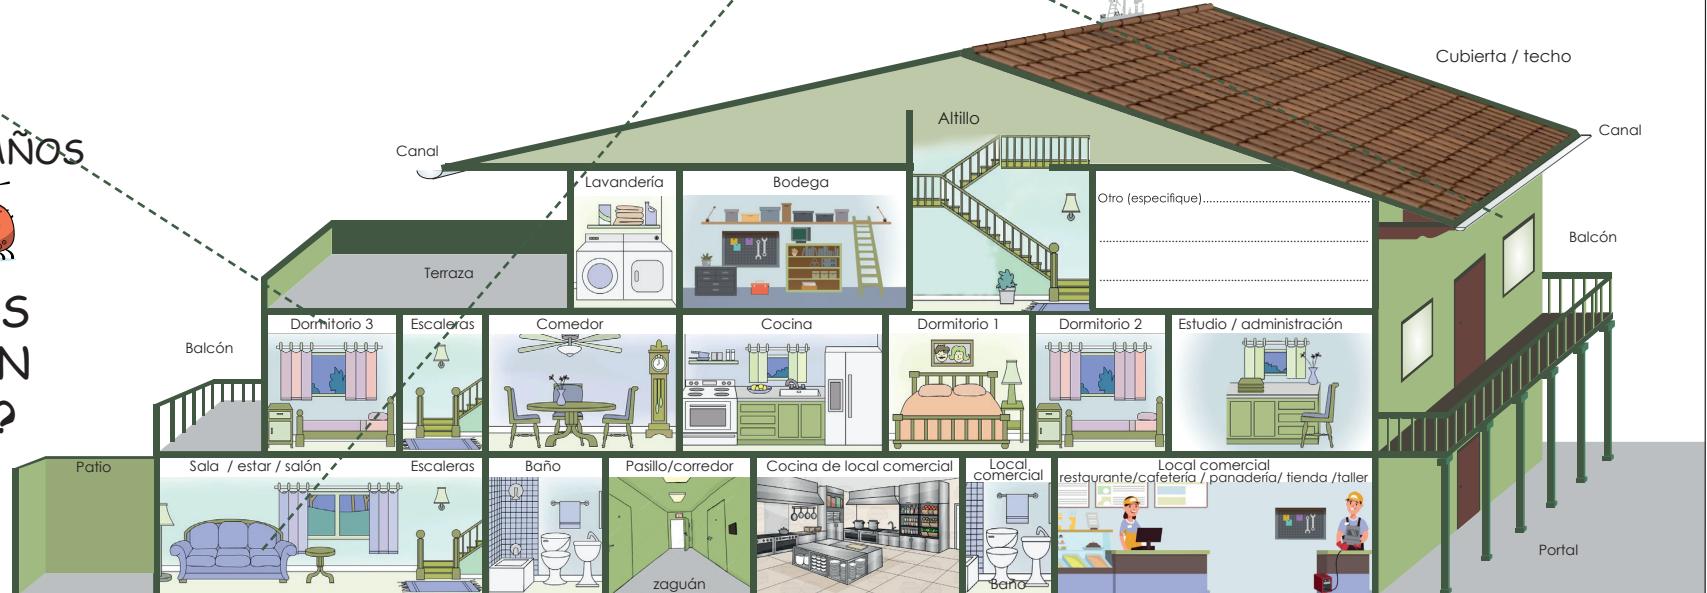
**¡HOLA!
SOMOS LOS DAÑOS**

¿NOS HAS VISTO EN TU CASA?

Tabla 38. Reporte de monitoreo externo e interno dirigido a propietarios, administradores y custodios. Fuente/Elaboración: propia.

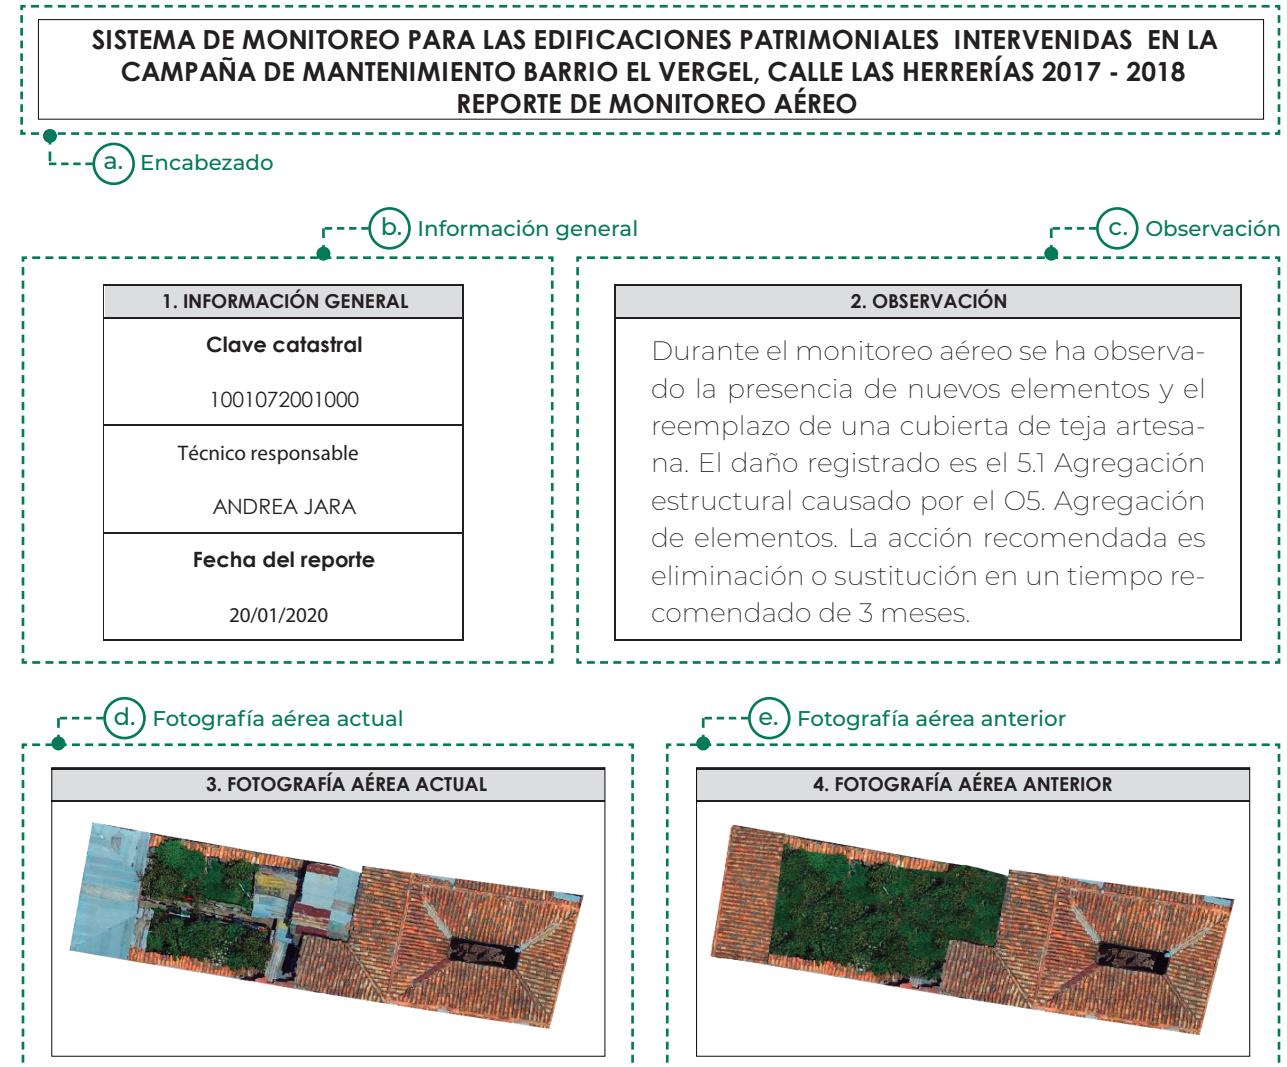
e) Fotografía aérea anterior

Es la fotografía aérea anterior que indica únicamente la edificación que se reporta y en la que se visualiza el estado general de la edificación antes de la afección.

Figura 59. Explicación de las partes reporte aéreo. Fuente/Elaboración: propia.

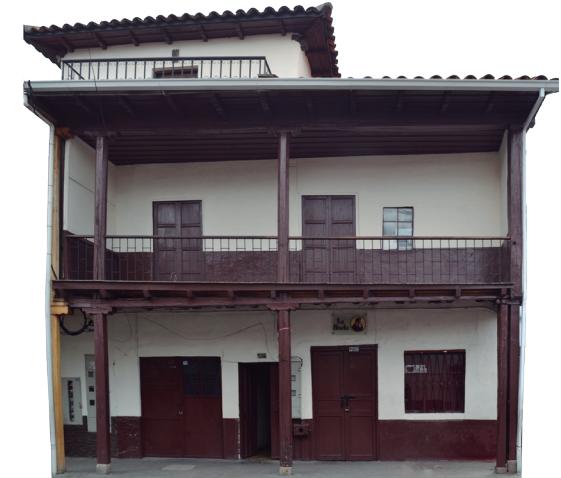
Figura 61. Edificación O105 seleccionada para la aplicación piloto de las herramientas desarrolladas para el monitoreo externo e interno. Fuente: propia.

Nº	Código	Total de daños	Ubicación de daños	Predisposición
1	O101	5	INTERNO - EXTERNO	MALA
2	O104	5	EXTERNO	BUENA
3	O105*	4	INTERNO - EXTERNO	BUENA
4	O110*	3	INTERNO - EXTERNO	BUENA
5	O202	0	NINGUNO	MALA
6	O203	1	EXTERNO	MALA
7	O206	4	EXTERNO	BUENA
8	E107	2	EXTERNO	REGULAR
9	E111	2	INTERNO - EXTERNO	REGULAR
10	E202	1	EXTERNO	MALA
11	E203	3	EXTERNO	BUENA
12	E204	4	EXTERNO	MALA
13	E208	1	EXTERNO	MALA
14	E211	2	EXTERNO	MALA
15	E212	5	INTERNO - EXTERNO	MALA
16	O409	5	EXTERNO	BUENA

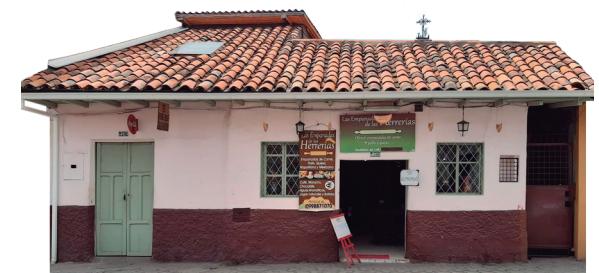
Figura 62. Edificación O110 seleccionada para la aplicación piloto de las herramientas desarrolladas para el monitoreo externo e interno. Fuente: propia.

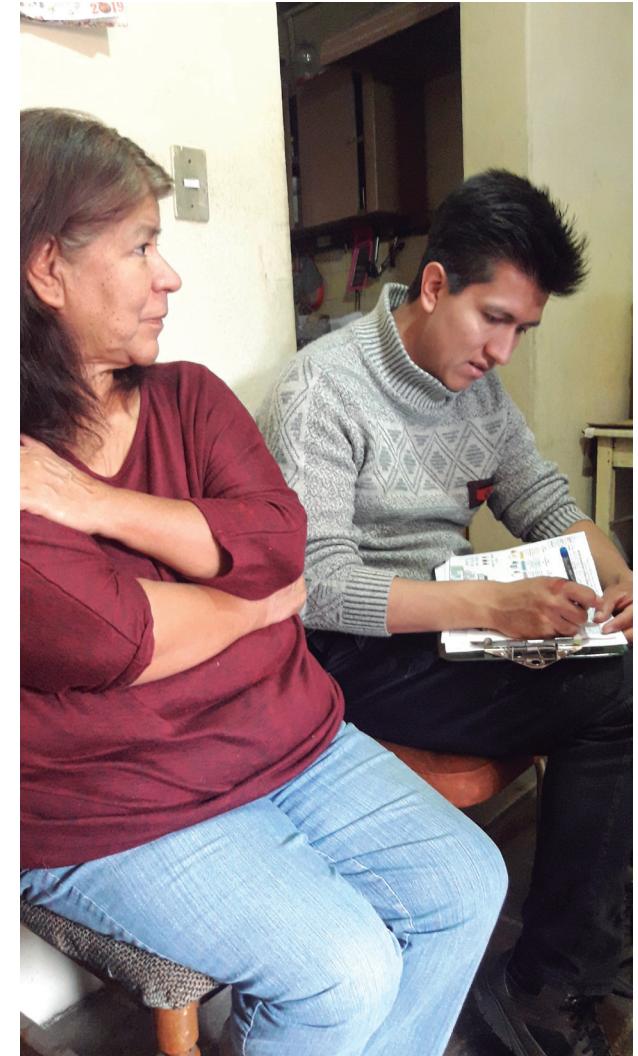
Figura 64. Inspección técnica en la edificación O110. Fuente: propia.

Una vez revisado el reporte entregado por los propietarios, el técnico se movilizó por los ambientes de la edificación en los que, según el reporte, se localizan los daños con el fin de constatarlos y brindar las acciones recomendadas correctas para cada caso. Así mismo, durante el recorrido se aplicó los reportes de monitoreo externo e interno dirigidos al técnico con los cuales se monitoreó el estado de las afecciones registradas anteriormente por medio de la ficha catalogo III.

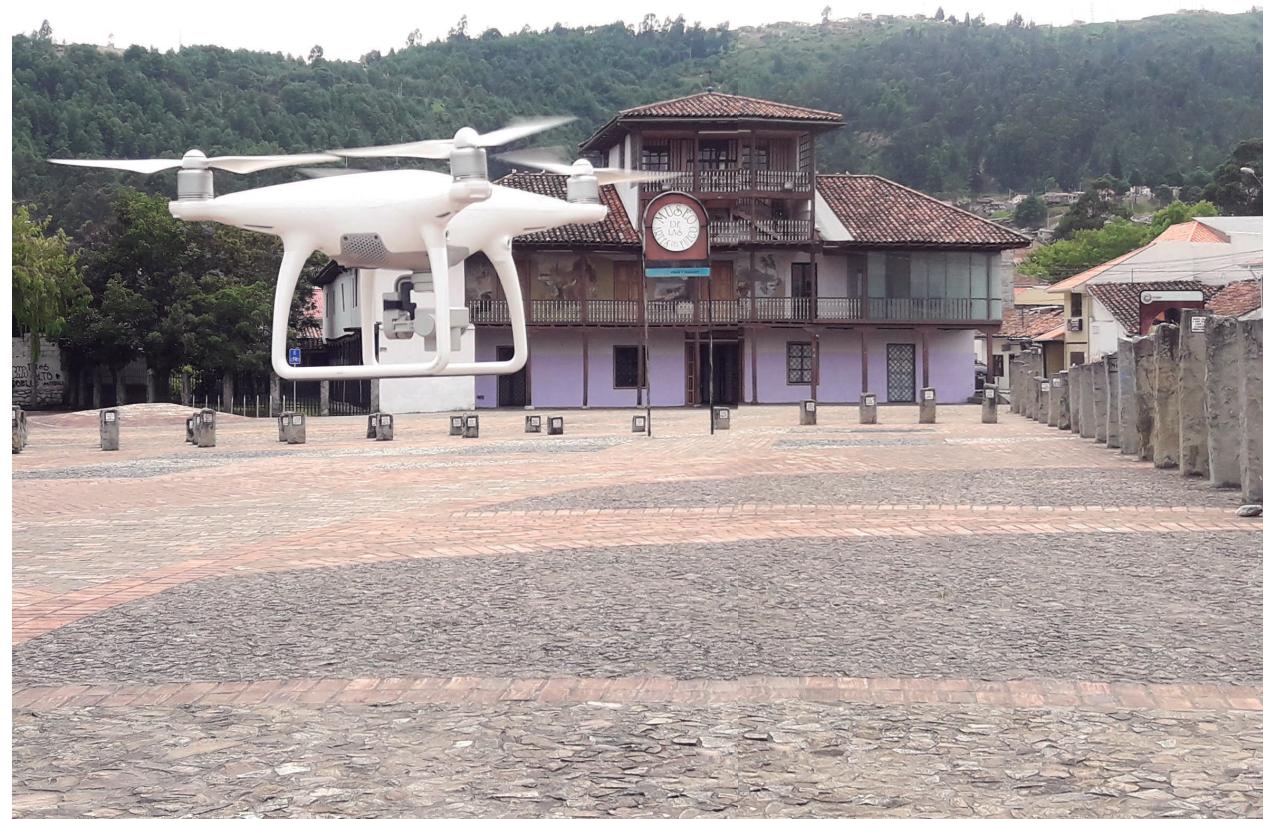
Figura 65. Vuelo del drone durante el proceso en campo. Fuente: propia.

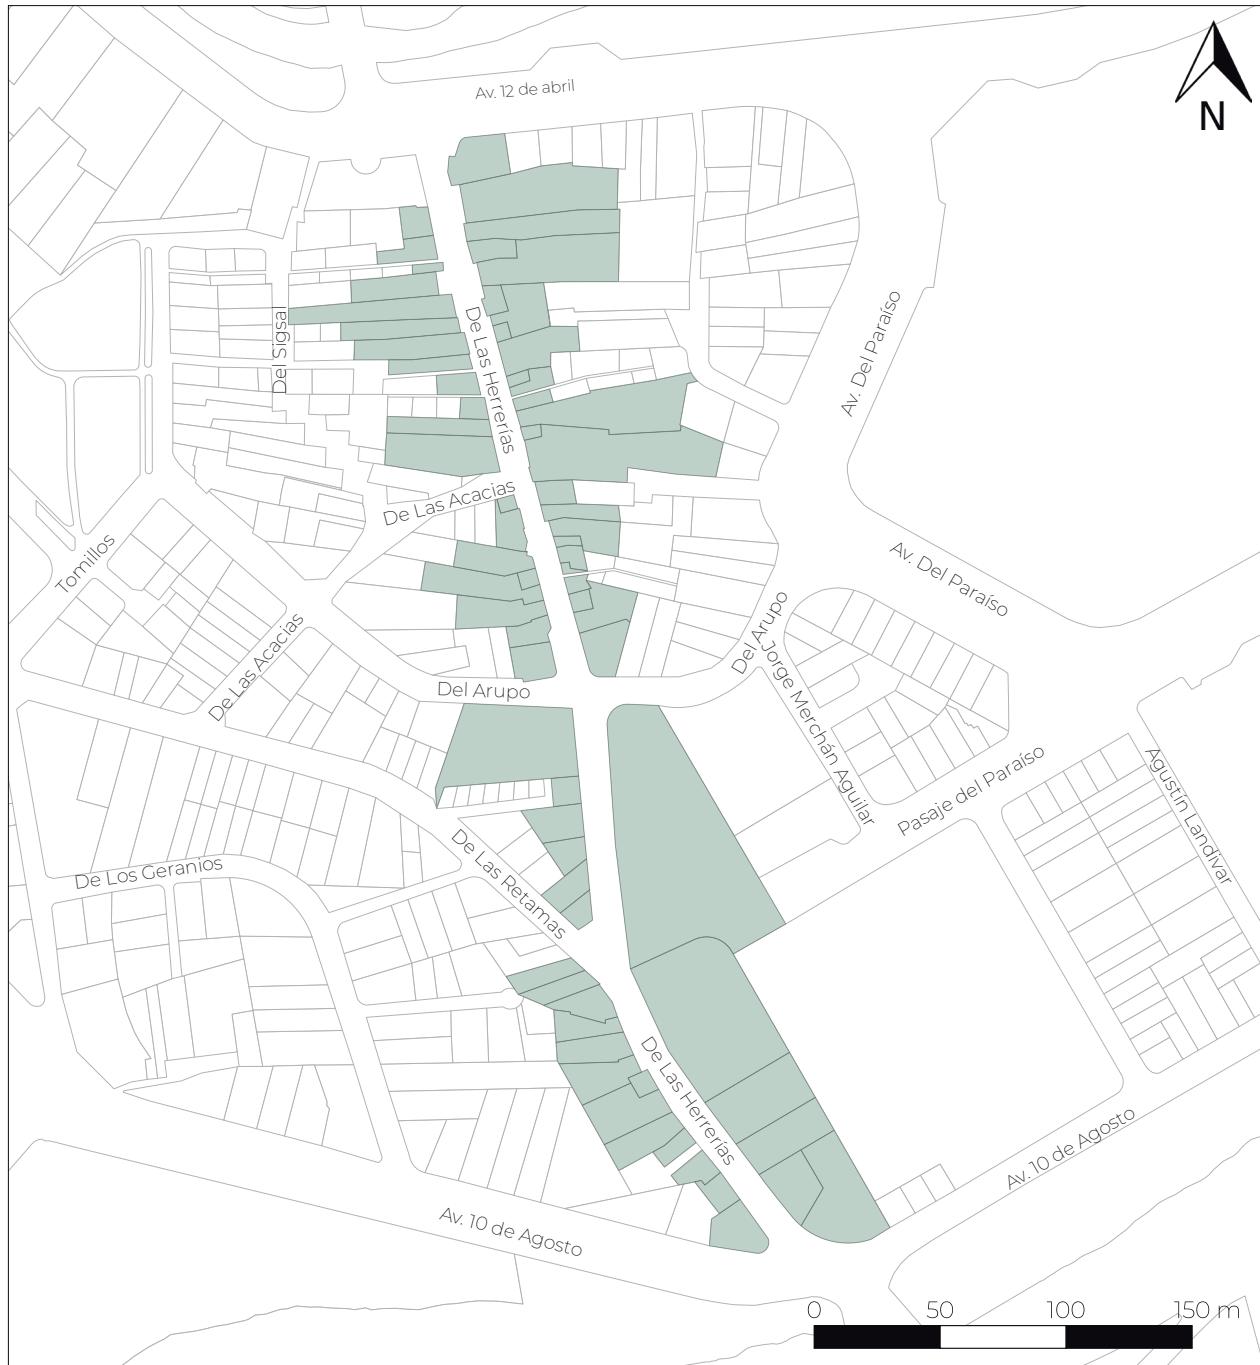
- Predios urbanos monitoreados (color verde)
- Predios urbanos (color blanco)

Figura 66. Mapa del área delimitada, indica los lotes que participan en el monitoreo aéreo. Fuente: propia.

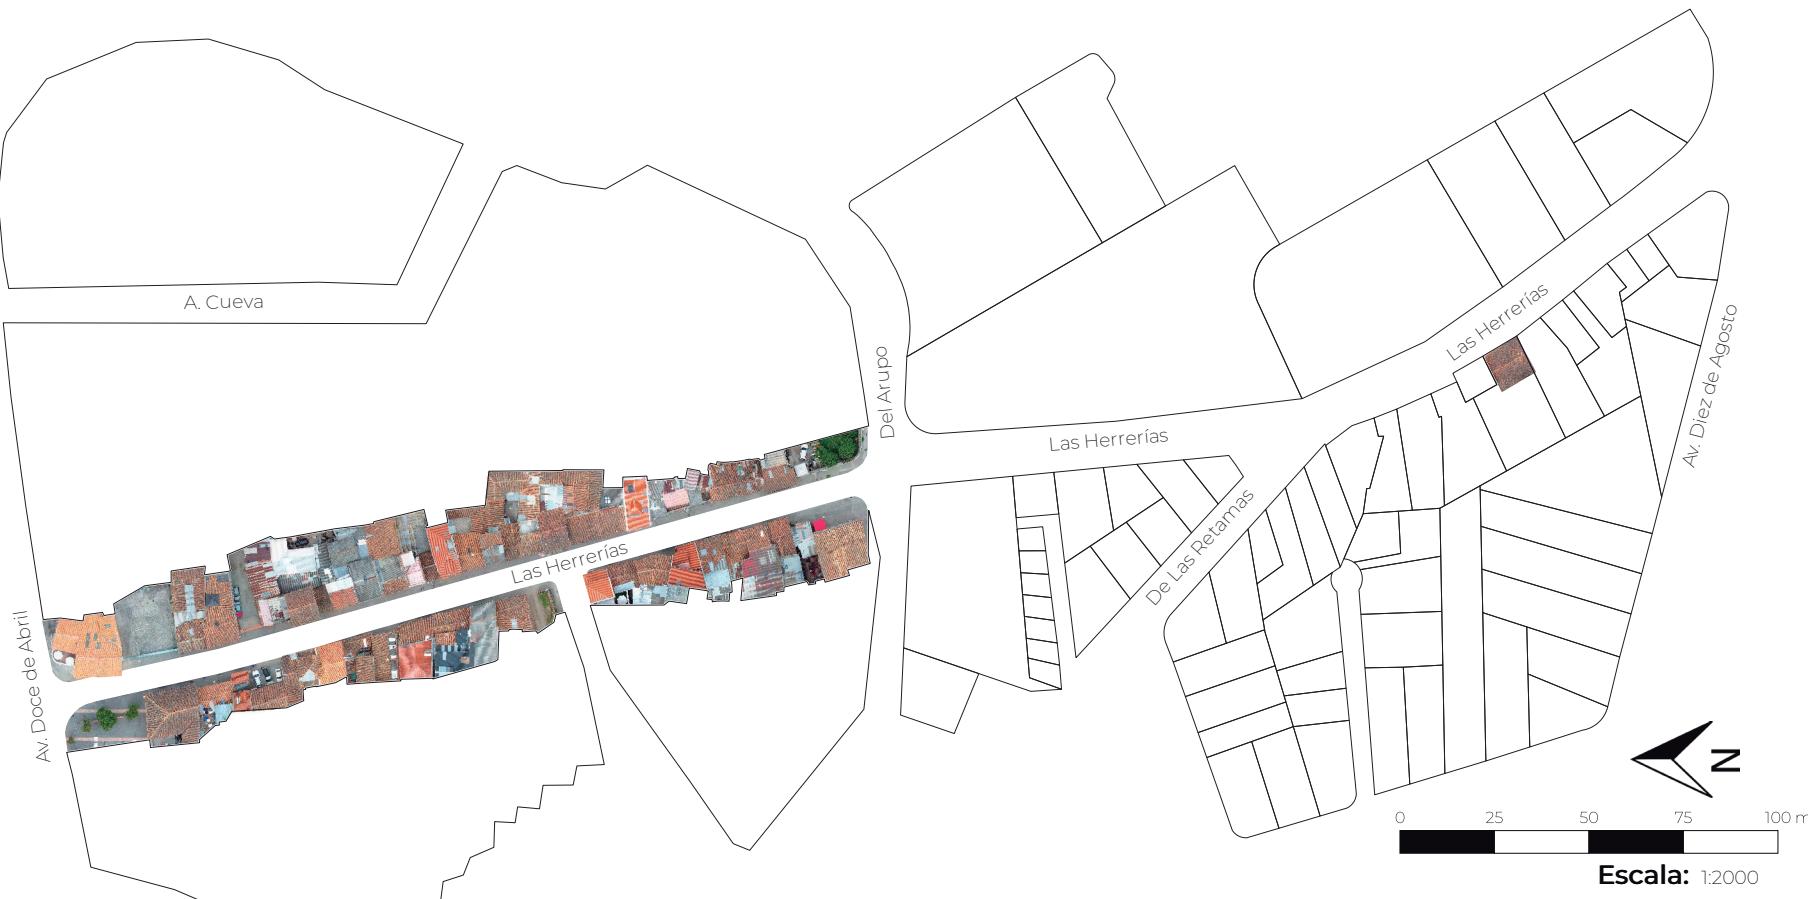
Figura 67. Fotografía aérea del área monitoreada antes de la Campaña de mantenimiento. Fuente: proyecto Ciudad Patrimonio Mundial. Año: 2018

<p>Título Fotografía aérea del área monitoreada antes de la Campaña de mantenimiento.</p> <p>Descripción El área de estudio está localizada a lo largo de la calle de Las Herrerías entre la intersección de la calle de Las Herrerías y Av. 12 de Abril; y la intersección de la calle de Las Herrerías y Av. 10 de Agosto, se ubican 71 predios urbanos dentro de los cuales se emplazan las 77 edificaciones monitoreadas. La fotografía fue proporcionada por el proyecto Ciudad Patrimonio Mundial, se ubican únicamente las edificaciones que fueron seleccionadas para participar en la Campaña de mantenimiento.</p>	<p>Fecha de fotografía aérea: 13-04-18</p>

Es importante mencionar que debido a que la fotografía aérea del 2018 no abarca la misma extensión en cuanto a área, que la fotografía del 2020; la comparación se realizó tomando como base únicamente la extensión de las edificaciones presentes en la fotografía aérea de 2018.

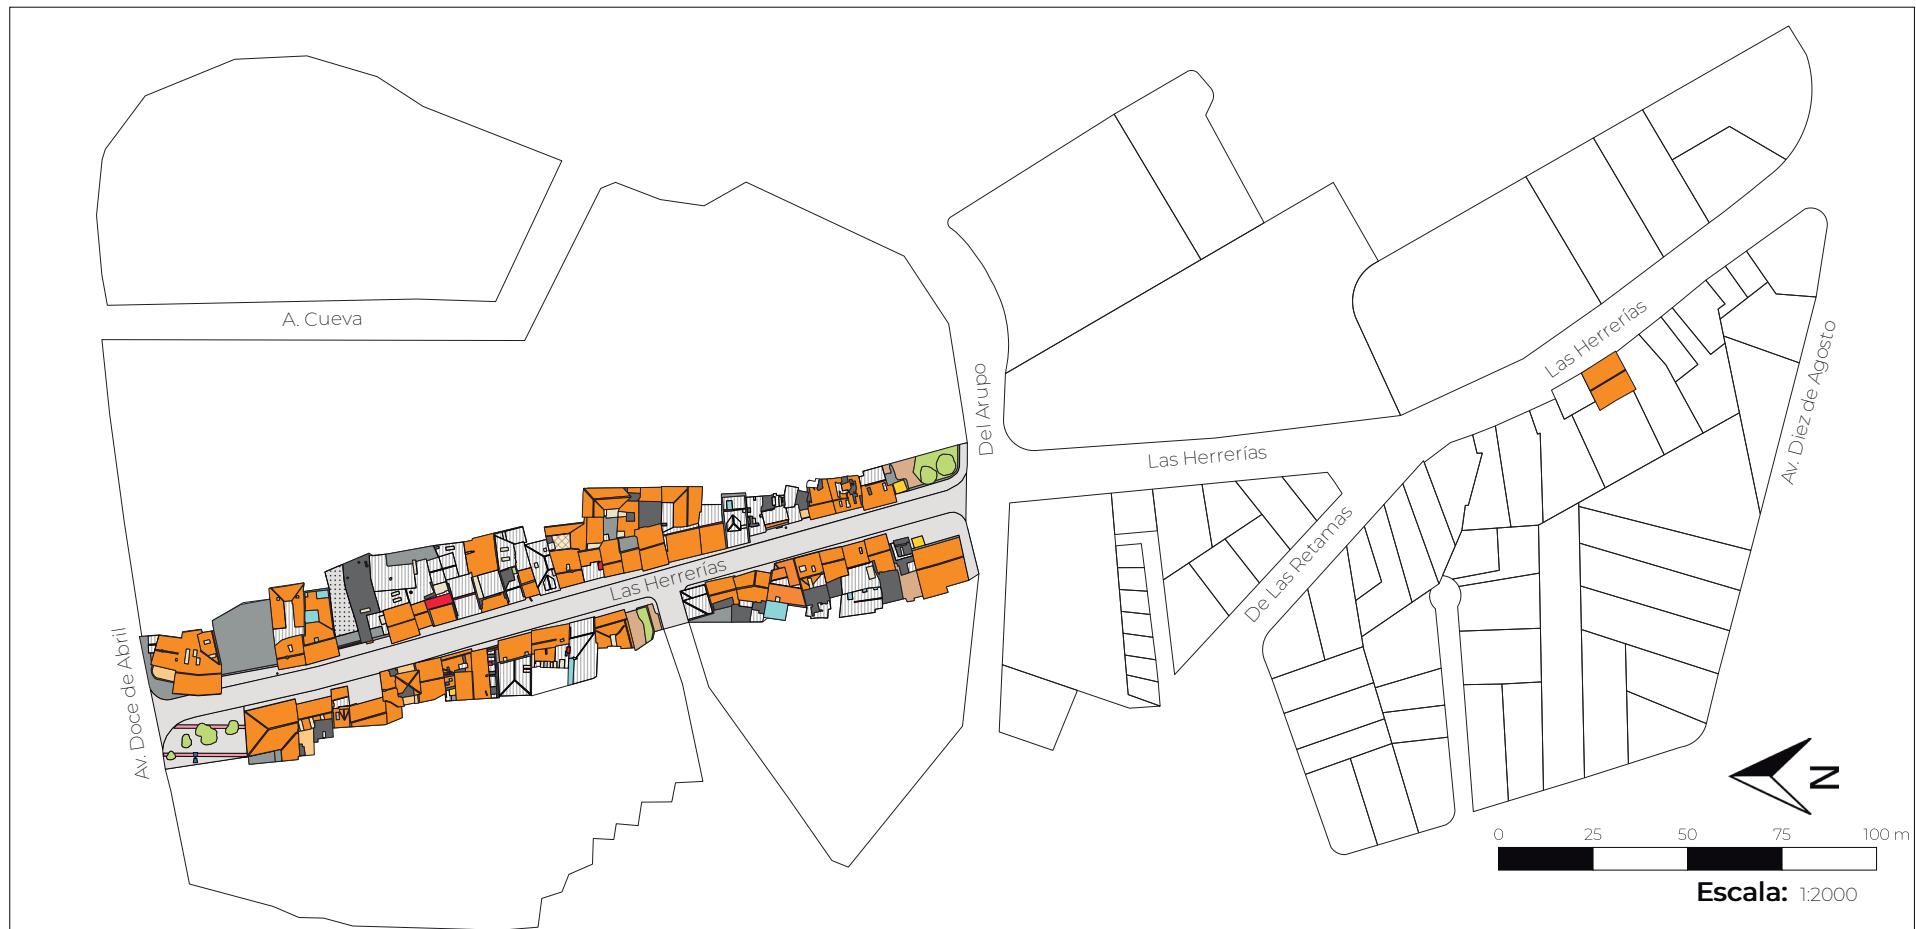
Figura 68. Mapa de los tipos de materiales registrados mediante la fotografía aérea del año 2018. Elaboración: propia. Año. 2020

Simbología	Título	Fecha de monitoreo:
Material	Descripción	Fecha de fotografía aérea:
Material 6 Baldosa de cemento 14 Cerámica 18 Hierro 19 Hierro forjado 21 Ho. Simple 24 Ladrillo artesanal 26 Latón	Título Mapa de materiales de la quinta fachada de las edificaciones ubicadas a lo largo de la calle de Las Herrerías Descripción El área de estudio está localizada a lo largo de la calle de Las Herrerías entre la intersección de la calle de Las Herrerías y Av. 12 de Abril; y la intersección de la calle de Las Herrerías y Av. 10 de Agosto, se ubican 71 predios urbanos dentro de los cuales se emplazan las 77 edificaciones monitoreadas. El análisis de materialidad evidencia la predominancia de teja artesanal en las cubiertas de las edificaciones, seguido del fibrocemento ondulado.	26-02-20 13-04-18
27 Madera 31 Piedra canto rodado 32 Piedra triturada-despuntada 33 Piedra labrada 39 Teja artesanal 40 Teja vidriada 41 Tierra 45 Vidrio claro	48 Zinc 52 Fibrocemento 55 Plástico 57 Adoquín 58 Césped natural 61 Plastiluz 63 Caucho

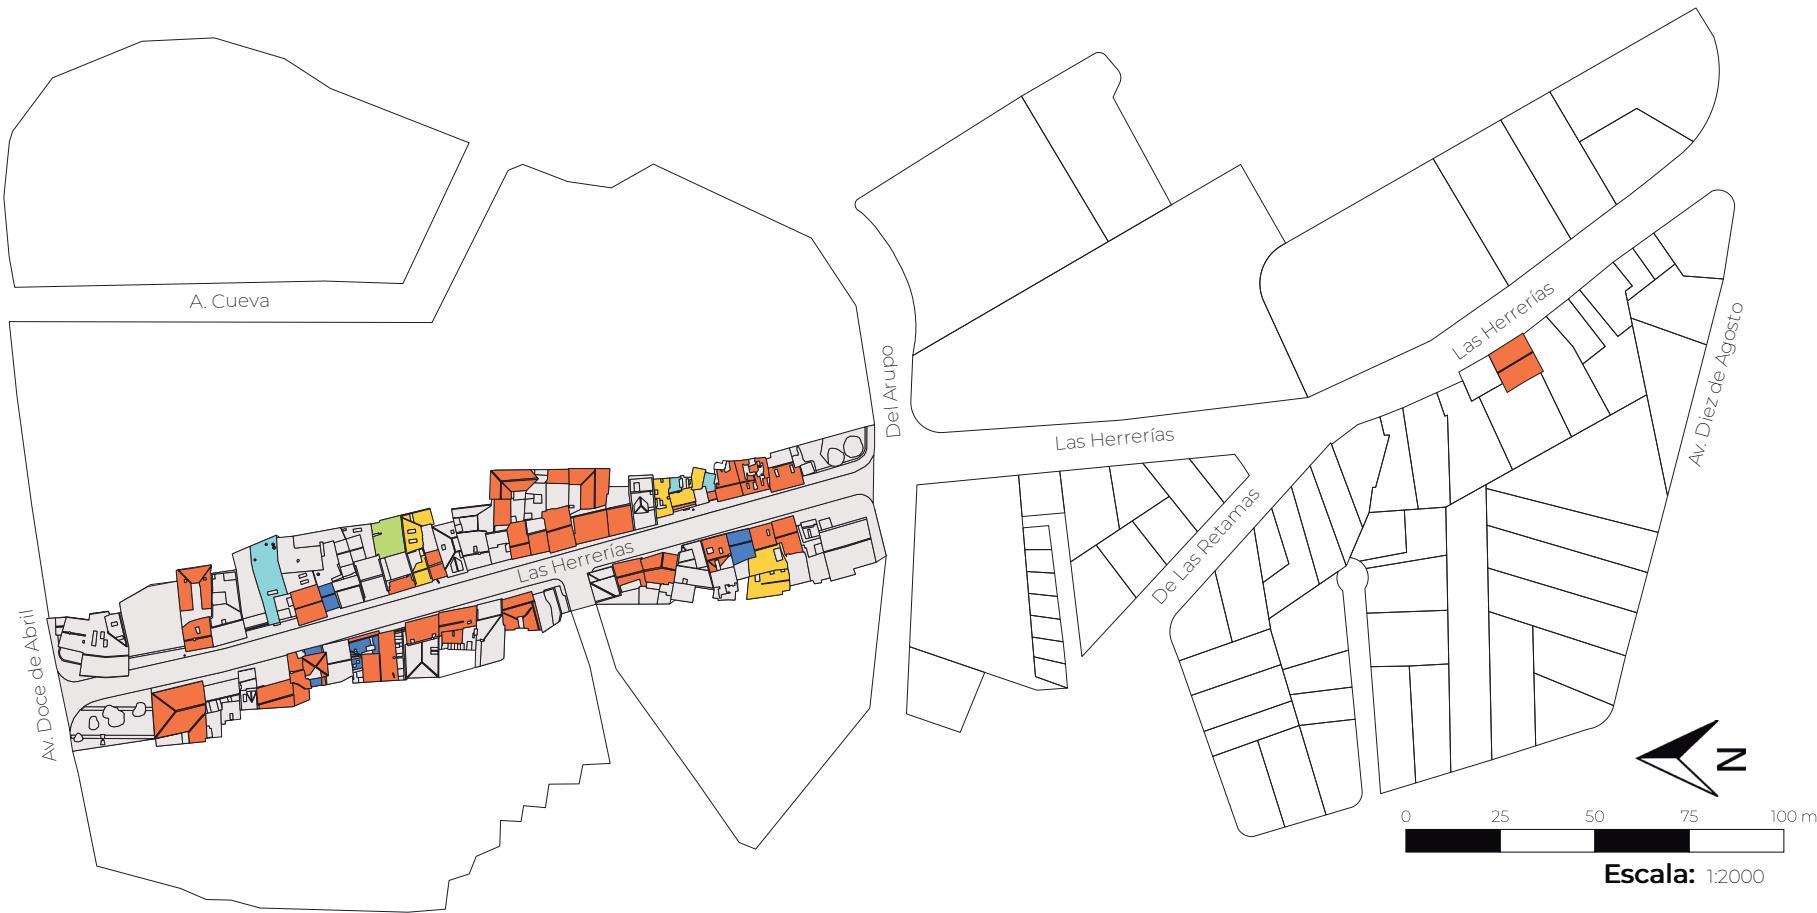
Figura 69. Mapa de los tipos de daños registrados mediante la fotografía aérea del año 2018. Elaboración: propia. Año. 2020

Simbología	Título	Fecha de monitoreo:
Daños	Mapa de daños de la quinta fachada de las edificaciones ubicadas a lo largo de la calle de Las Herrerías	26-02-20
1.1.1. Decoloración	Descripción	Fecha de fotografía aérea:
1.2.2. Suciedad	El área de estudio está localizada a lo largo de la calle de Las Herrerías entre la intersección de la calle de Las Herrerías y Av. 12 de Abril; y la intersección de la calle de Las Herrerías y Av. 10 de Agosto, se ubican 71 predios urbanos dentro de los cuales se encuentran 77 edificaciones monitoreadas.	13-04-18
1.2.4. Crecimiento biológico	El análisis de daños evidencia que el daño predominante en las cubiertas de las edificaciones es la suciedad.	
2.1.5. Pudrición		
2.3.6. Desprendimiento (faltante)		
6. Sin daño
