CAPÍTULO IV

desarrollo y validación de las herramientas para el sistema de monitoreo

4.1 SELECCIÓN Y AJUSTE DE LAS HERRAMIENTAS PARA EL SISTEMA DE MONITOREO

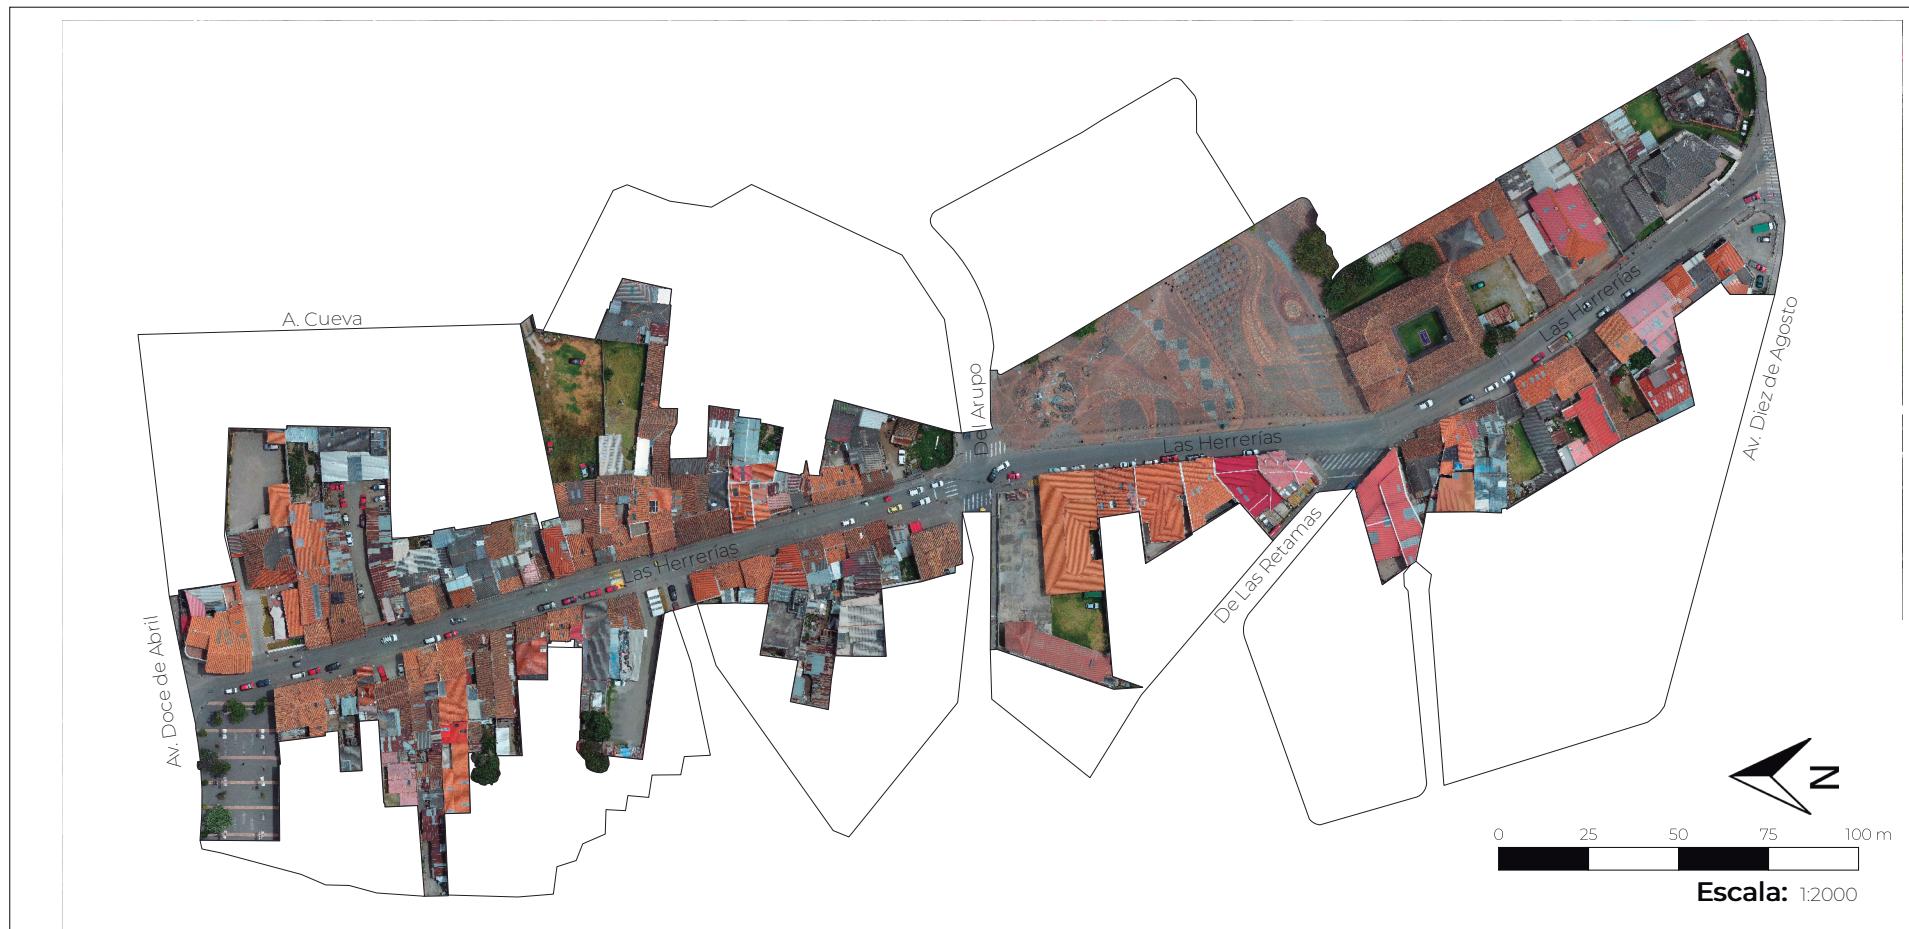
Figura 70. Fotografía aérea del área monitoreada después de la Campaña de mantenimiento. Fuente: propia. Año: 2020

<p>Título Fotografía aérea del área monitoreada después de la Campaña de mantenimiento.</p> <p>Descripción El área de estudio está localizada a lo largo de la calle de Las Herrerías entre la intersección de la calle de Las Herrerías y Av. 12 de Abril; y la intersección de la calle de Las Herrerías y Av. 10 de Agosto, se ubican 71 predios urbanos dentro de los cuales se emplazan las 77 edificaciones monitoreadas.</p>	<p>Fecha de fotografía aérea: 23-01-20</p>
--	---	---

Es importante mencionar que debido a que la fotografía aérea del 2018 no abarca la misma extensión en cuanto a área, que la fotografía del 2020; la comparación se realizó tomando como base únicamente la extensión de las edificaciones presentes en la fotografía aérea de 2018.

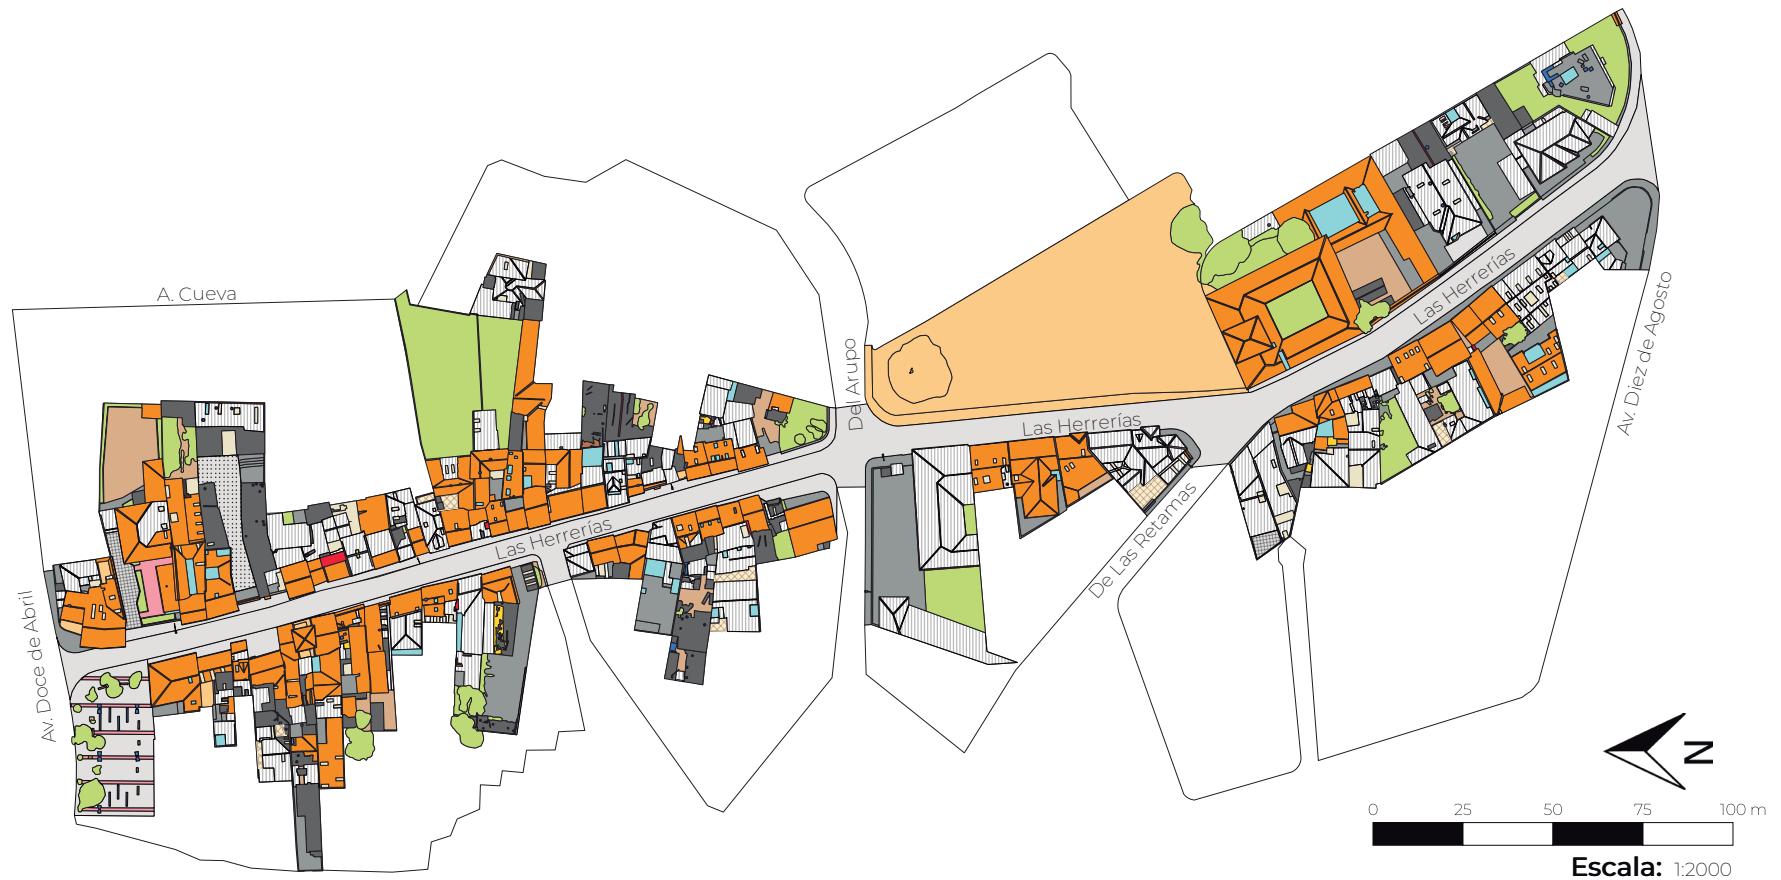
Figura 71. Mapa de los tipos de materiales registrados mediante la fotografía aérea del año 2020. Elaboración: propia. Año. 2020

Simbología	Título	Fecha de monitoreo:
Material	Mapa de materiales de la quinta fachada de las edificaciones ubicadas a lo largo de la calle de Las Herrerías	26-02-20
	Descripción	Fecha de fotografía aérea:
6 Baldosa de cemento 14 Cerámica 18 Hierro 19 Hierro forjado 21 Ho. Simple 24 Ladrillo artesanal 26 Latón	El área de estudio está localizada a lo largo de la calle de Las Herrerías entre la intersección de la calle de Las Herrerías y Av. 12 de Abril; y la intersección de la calle de Las Herrerías y Av. 10 de Agosto, se ubican 71 predios urbanos dentro de los cuales se emplazan las 77 edificaciones monitoreadas. El análisis de materialidad evidencia la predominancia de teja artesanal en las cubiertas de las edificaciones, seguido del fibrocemento ondulado.	23-01-20
27 Madera 31 Piedra canto rodado 32 Piedra triturada-despuntada 33 Piedra labrada 39 Teja artesanal 40 Teja vidriada 41 Tierra 45 Vidrio claro

48 Zinc 52 Fibrocemento 55 Plástico 57 Adoquín 58 Césped natural 61 Plastiluz 63 Caucho

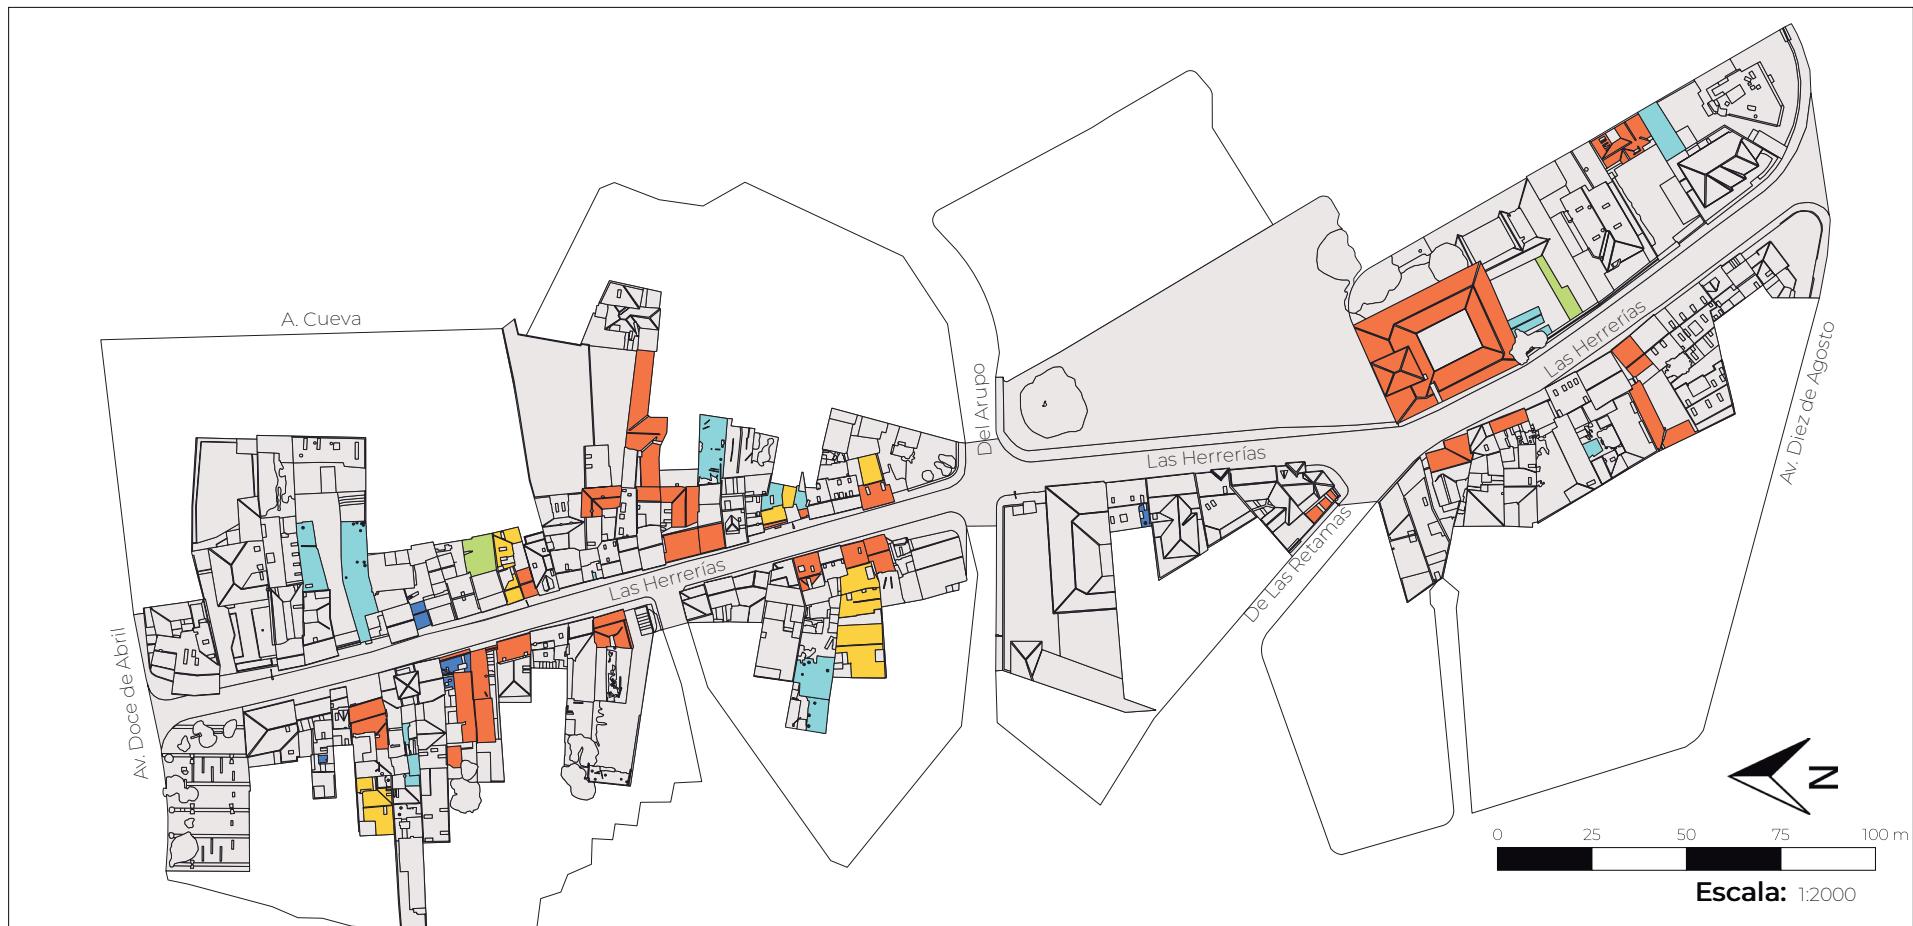
Simbología	Título	Fecha de monitoreo:
Daños	Mapa de daños de la quinta fachada de las edificaciones ubicadas a lo largo de la calle de Las Herrerías	26-02-20
1.1.1. Decoloración	El área de estudio está localizada a lo largo de la calle de Las Herrerías entre la intersección de la calle de Las Herrerías y Av. 12 de Abril; y la intersección de la calle de Las Herrerías y Av. 10 de Agosto, se ubican 71 predios urbanos dentro de los cuales se emplazan las 77 edificaciones monitoreadas.	23-01-20
1.2.2. Suciedad	El análisis de daños evidencia que el daño predominante en las cubiertas de las edificaciones es la suciedad.	
1.2.4. Crecimiento biológico		
2.1.5. Pudrición		
2.3.6. Desprendimiento (faltante)		
6. Sin daño

La aplicación del monitoreo aéreo permitió completar el reporte del mismo (ver anexo 10), validar su utilidad y conveniencia al registrar el estado de las edificaciones con una magnitud de daños mediana o alta. El resultado de la aplicación de este reporte fue positivo debido a que no presentó novedades o problemas en su llenado y cumplió con su objetivo de reportar a las edificaciones con mayor peligro de conservación.

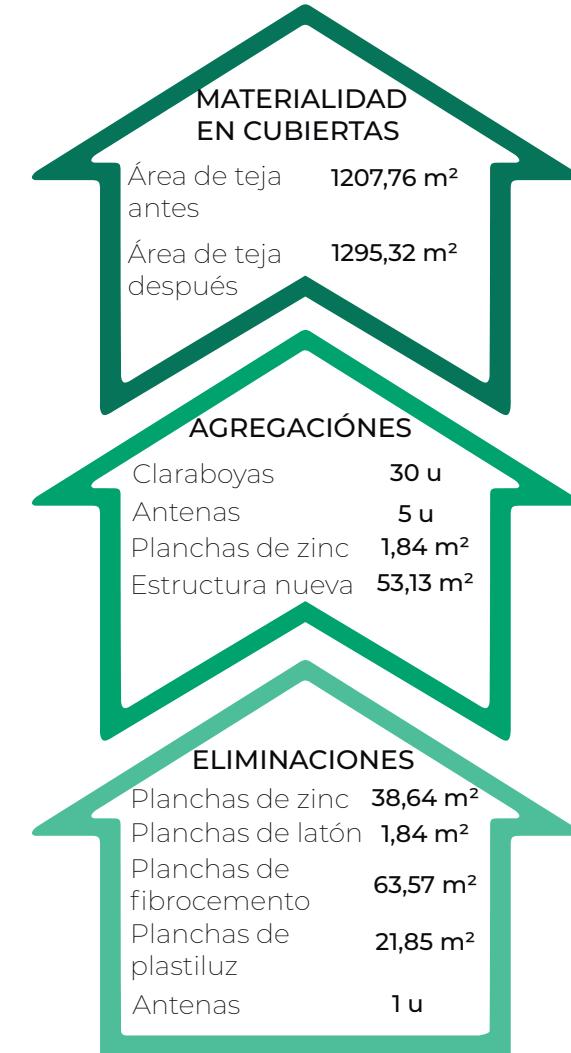
Figura 73. Resultados de la comparación de las edificaciones antes y después de la Campaña de mantenimiento. Elaboración / Fuente: propia.

Por otro lado, en el espacio público se puede observar la reubicación de 3 postes de luz en la calle El Vergel y el crecimiento de la vegetación de la plaza El Vergel.

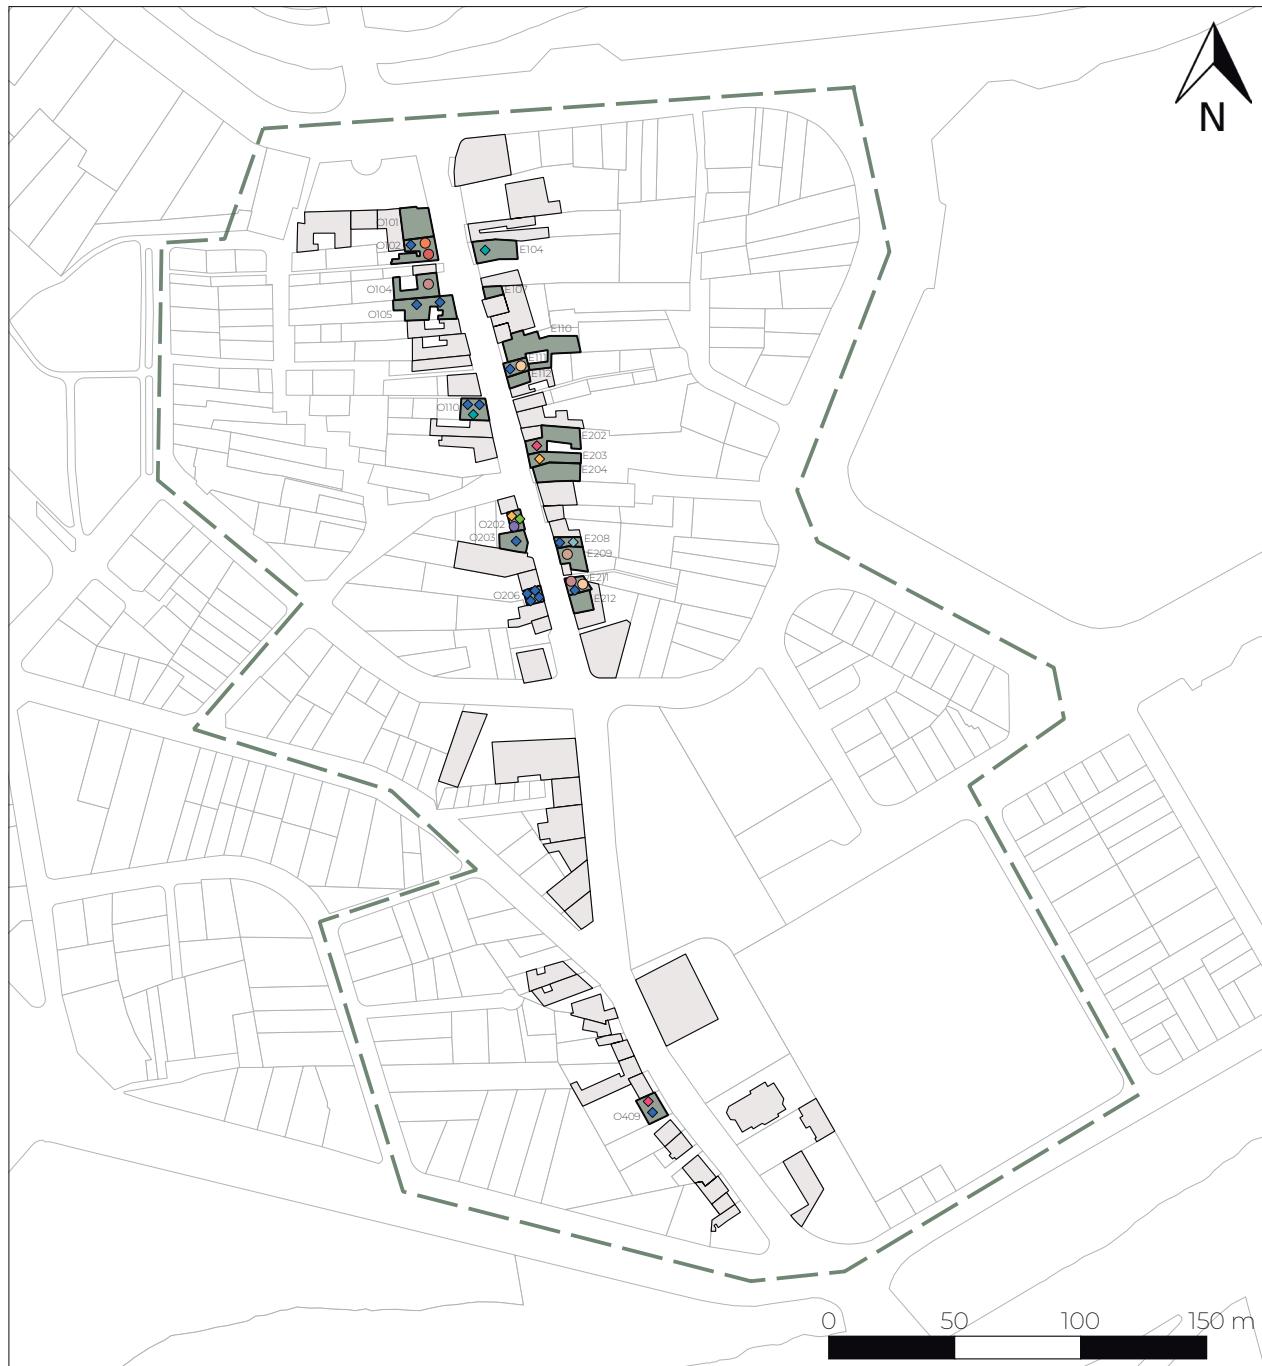
Daños en cubiertas

- ◆ 1.1.2 Manchas
- 1.2.2 Suciedad
- ◆ 1.2.4 Crecimiento Biológico
- 2.1.1 Pérdida de Material (polvo, arena)
- ◆ 2.1.5 Pudrición
- 2.1.6 Degradación de xilófagos
- ◆ 2.3.6 Desprendimiento (faltante)
- 3.4 Grieta
- ◆ 4.1 Pandeo
- 4.2 Desplome / Inclinación
- 2.3.3 Perforación
- ◆ 2.2.3 Desprendimiento (fragmentos medianos)

Mapa de daños en el elemento: cubierta inclinada.

Anexo 1: mapas comparativos de los daños por elementos registrados en los catálogos I y III. Fuente catálogo I: Castro et al. Año: 2018. Fuente catálogo III: propia. Elaboración: propia.

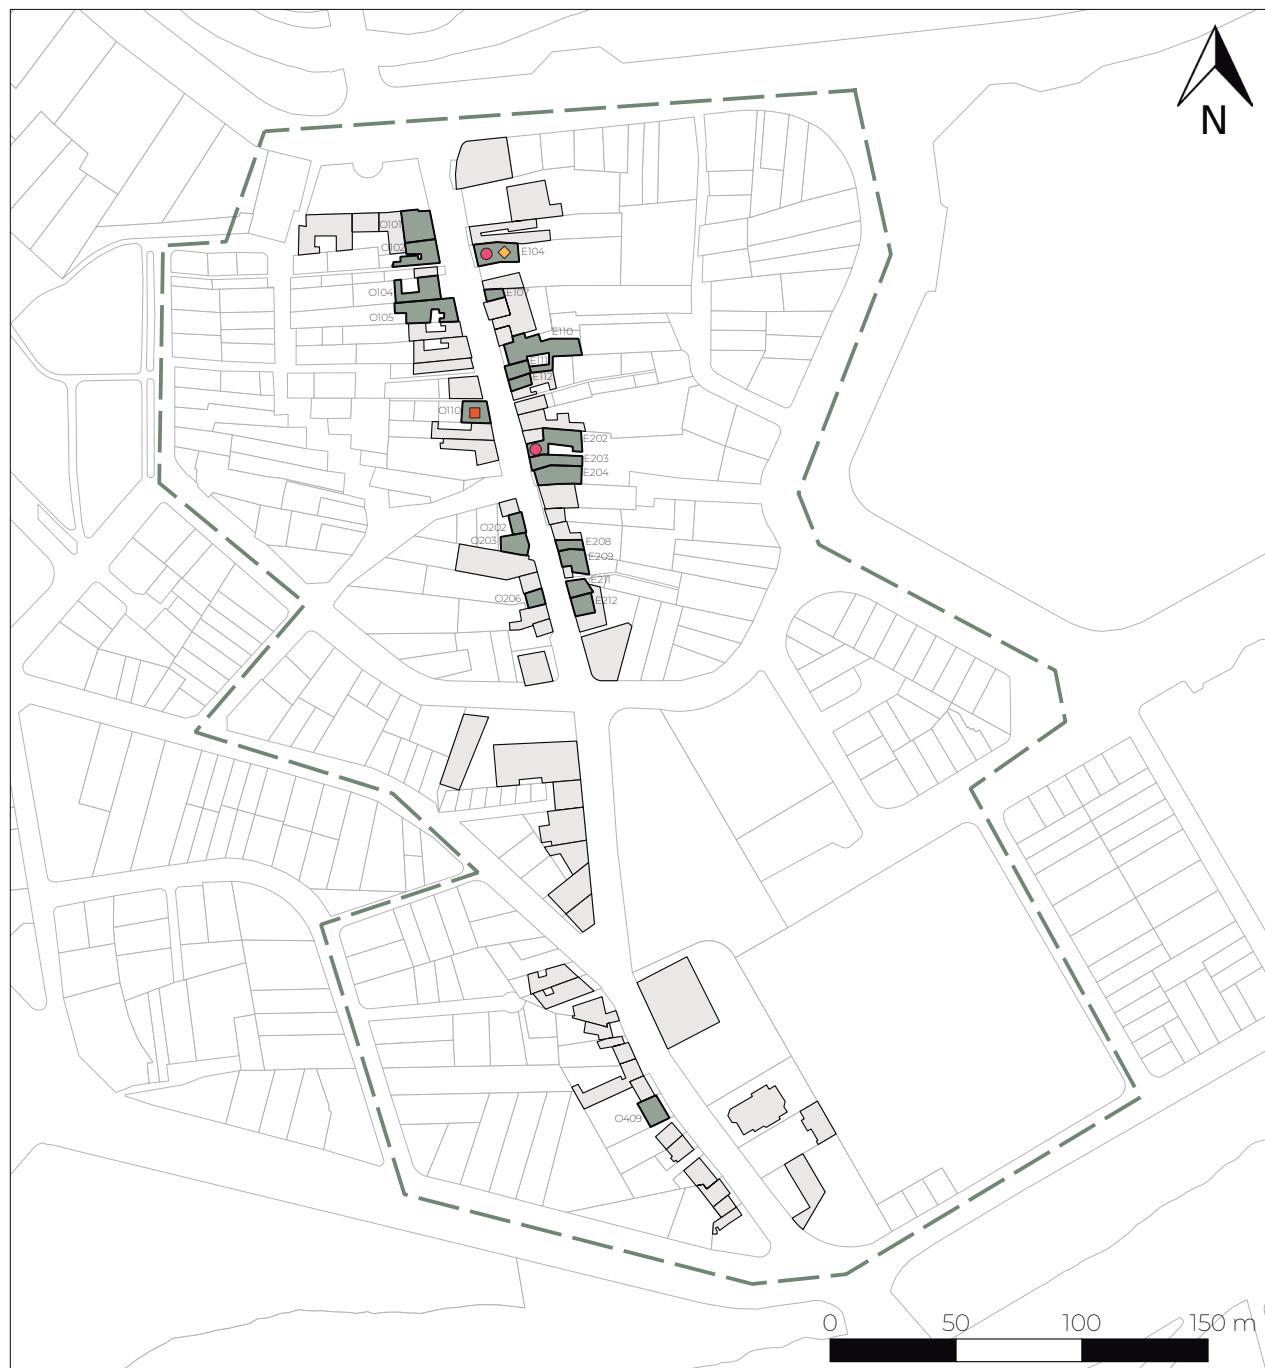
Daños en cubiertas

Mapa de daños en el elemento: cubierta inclinada.

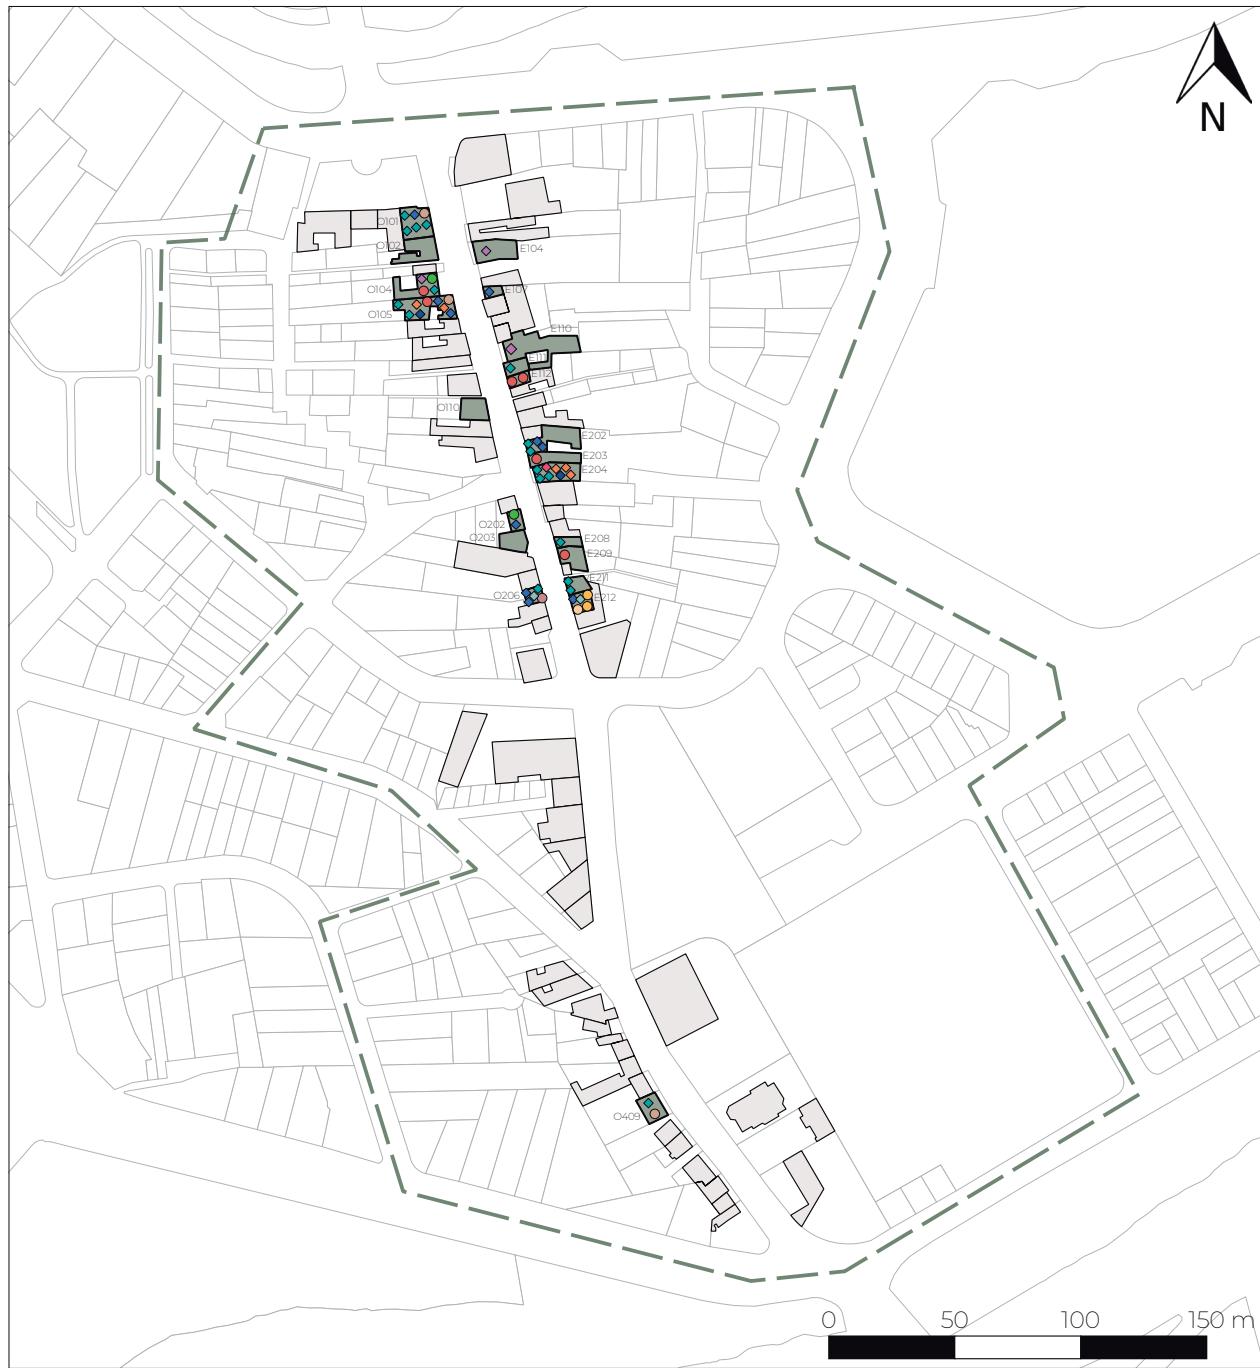
Daños en muros

- ◆ 1.1.2 Manchas
- 2.1.2 Desprendimiento en forma de alveolos
- ◆ 2.1.3 Erosión
- 2.1.4 Expansión de ampollas
- ◆ 2.2.3 Desprendimiento (fragmentos medianos)
- 2.3.3 Perforación
- ◆ 2.3.6 Desprendimiento (faltante)
- 3.1 Fisura
- ◆ 3.4 Grieta
- 4.2 Desplome / Inclinación
- ◆ 4.8 Abombamiento superficial del revoco
- 3.2 Fisura en Forma de Red
- ◆ 4.8 Abombamiento superficial del revoco.

Mapa de daños en el elemento: **muro**.

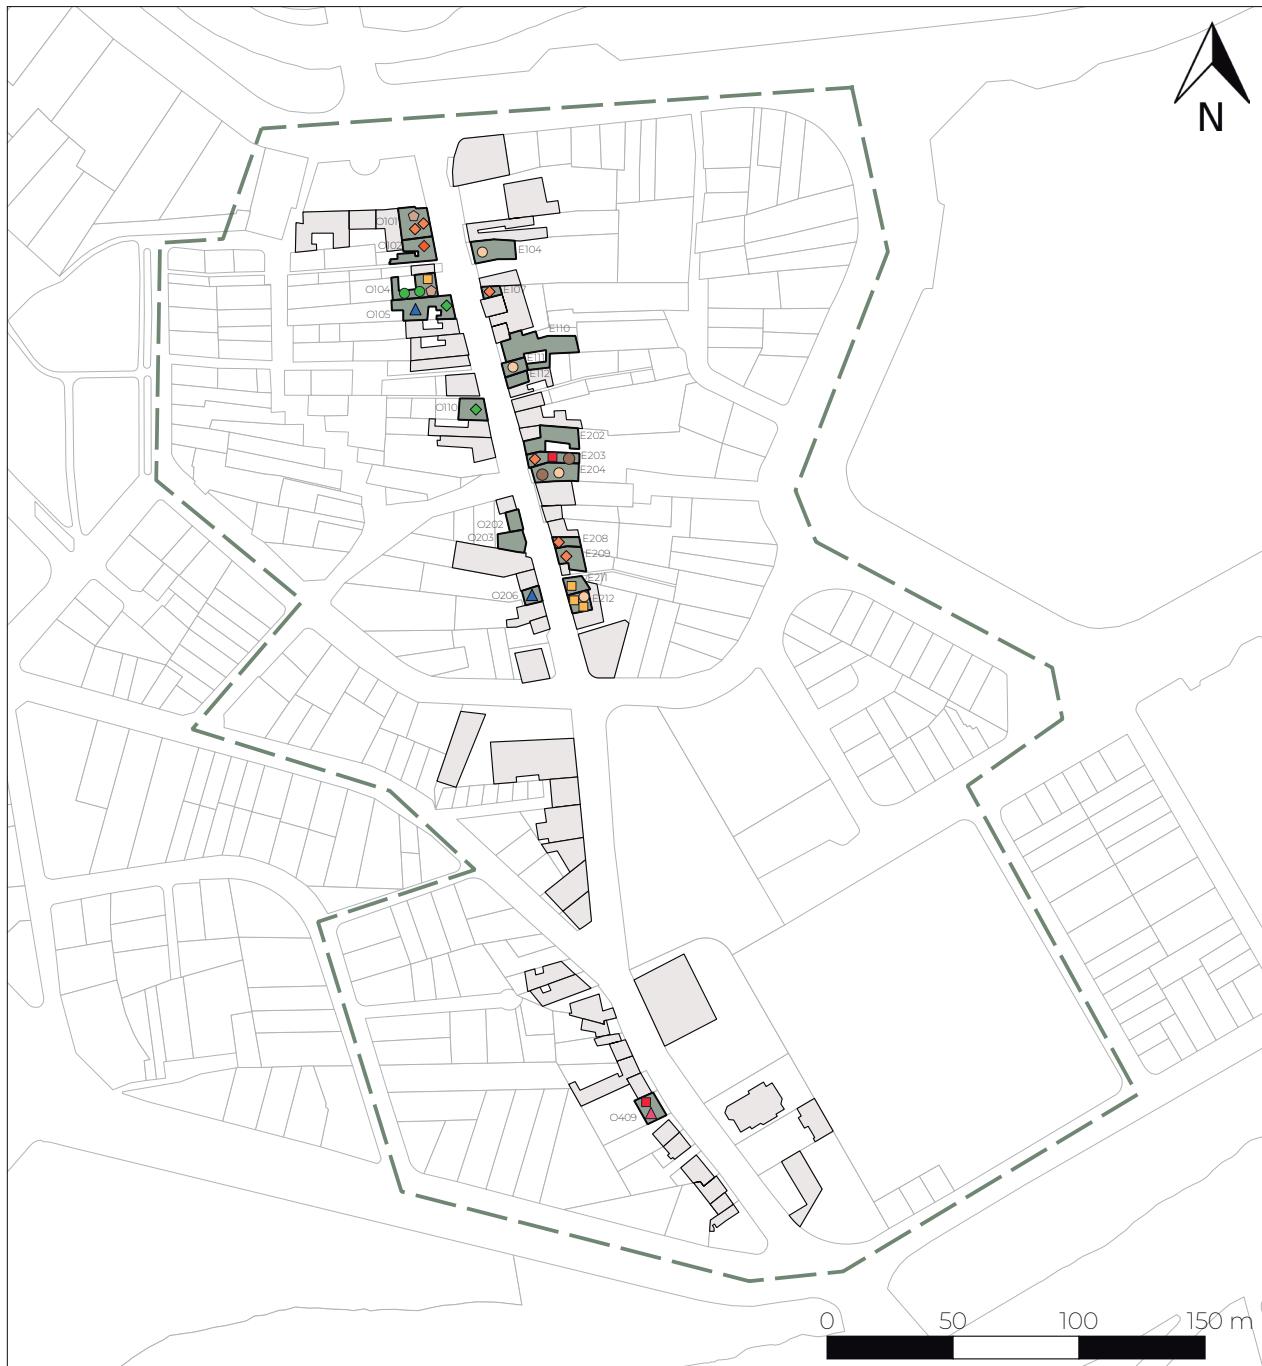
Daños en muros

Mapa de daños en el elemento: **muro**.

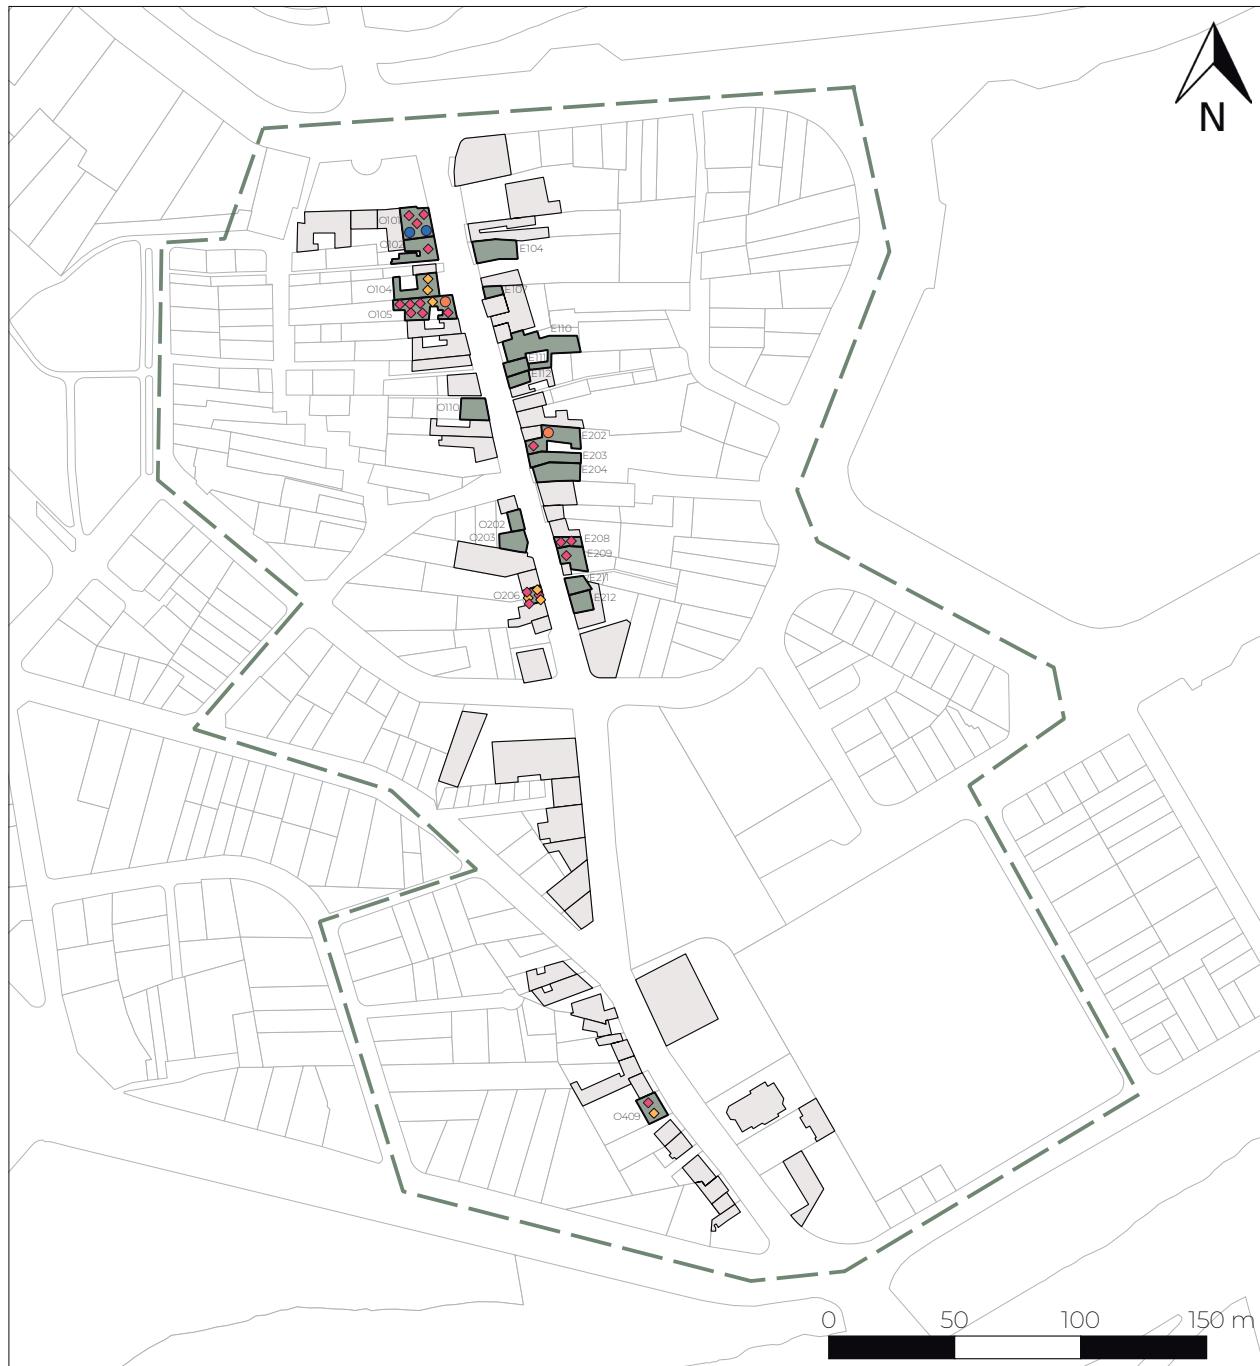
Daños en vigas

- ◆ 2.1.5 Pudrición
- 2.1.6 Degradación de xilófagos
- ◇ 4.1 Pandeo
- 1.1.2 Manchas

Mapa de daños en el elemento: viga.

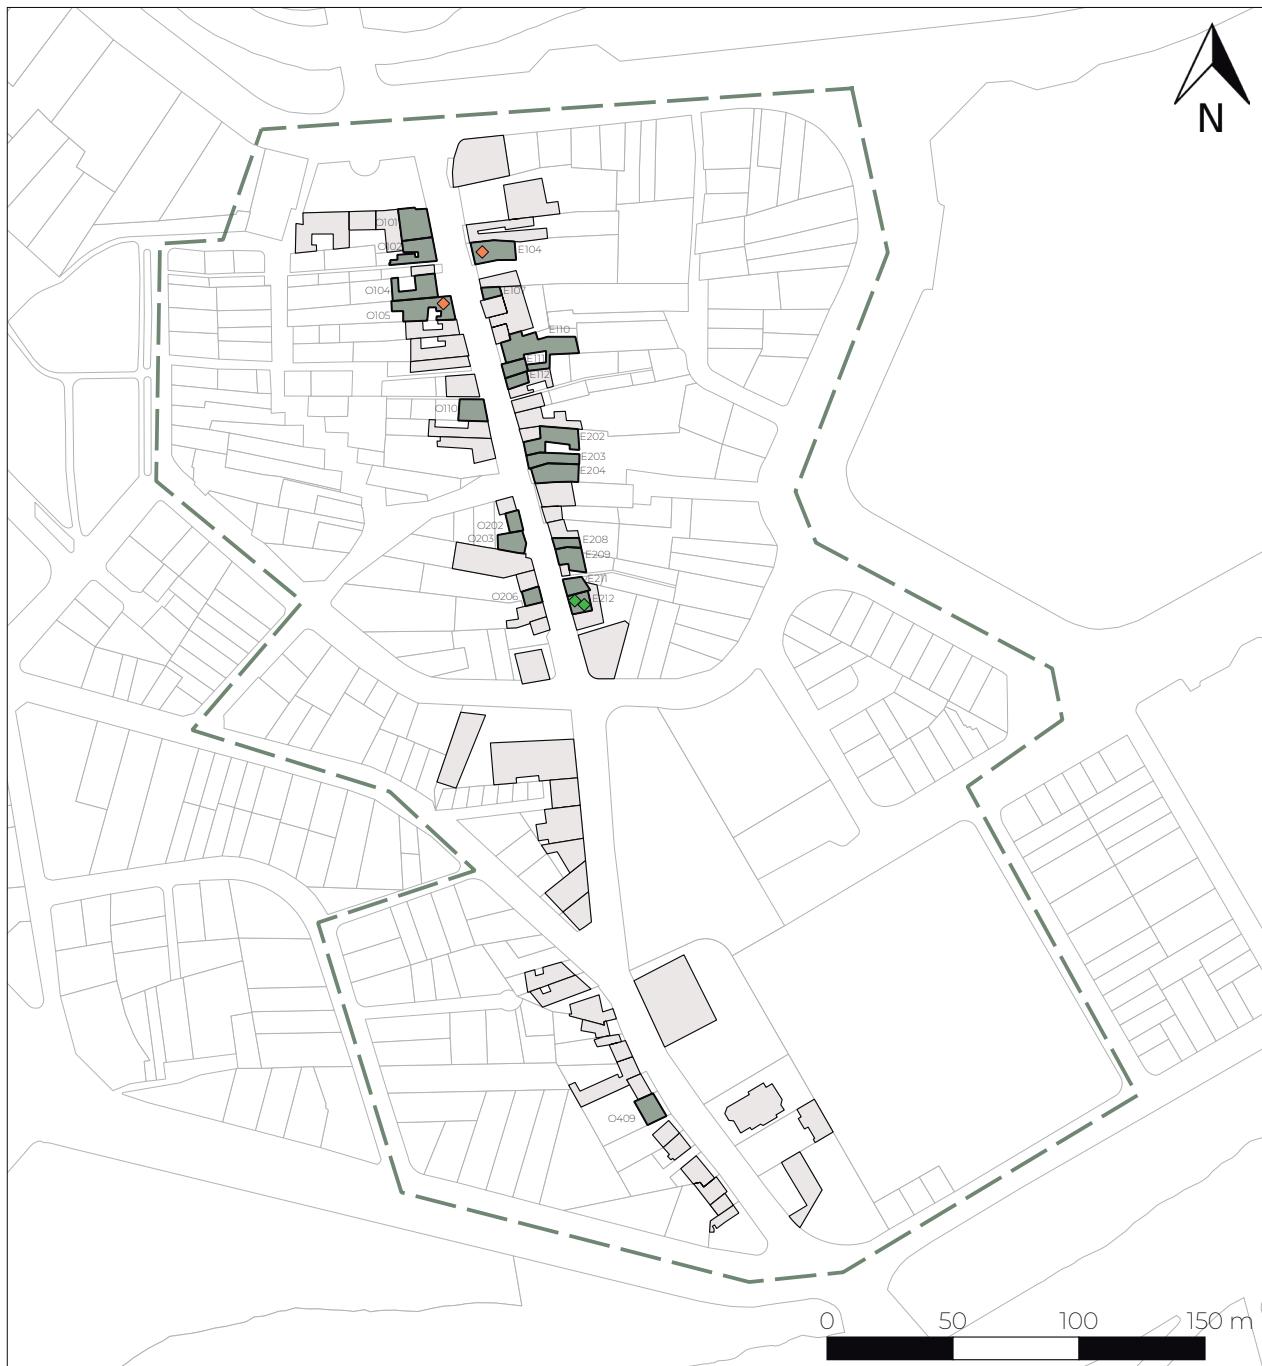
Daños en vigas

Mapa de daños en el elemento: viga.

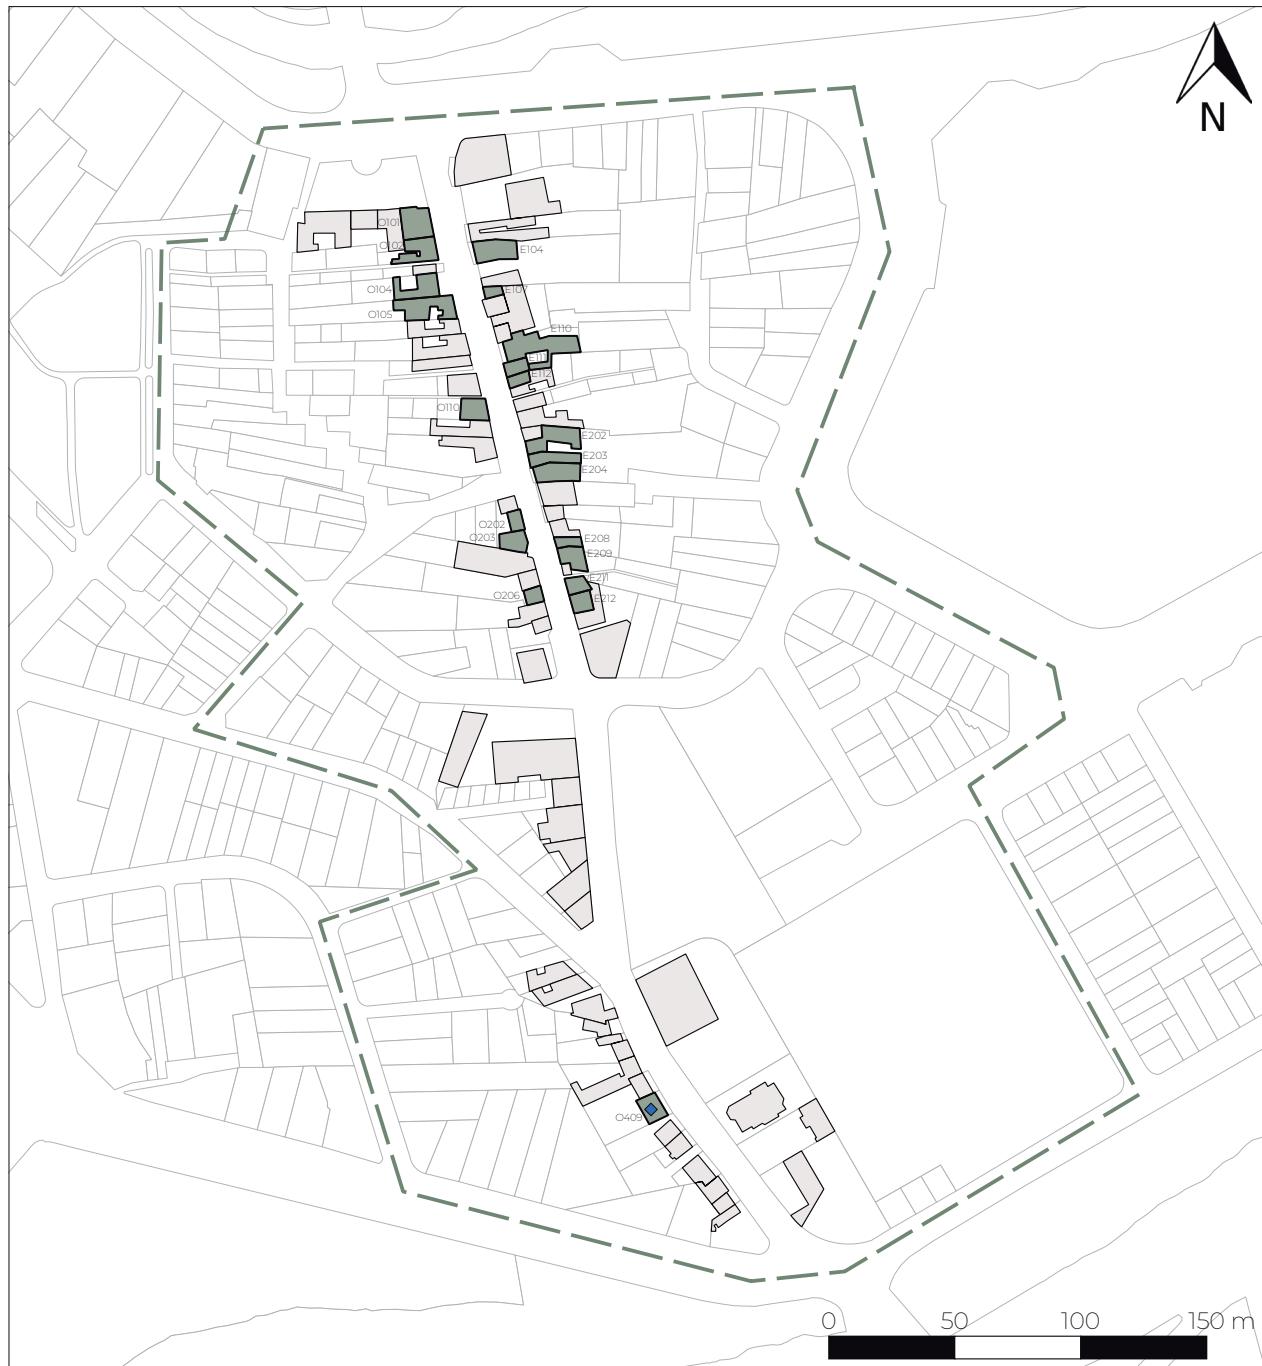
- Área de estudio
- Edificaciones seleccionadas
- Predios urbanos
- Predios pre-seleccionados
- Daños en zócalos
- ◆ 1.2.2 Suciedad

Mapa de daños en el elemento: zócalo.

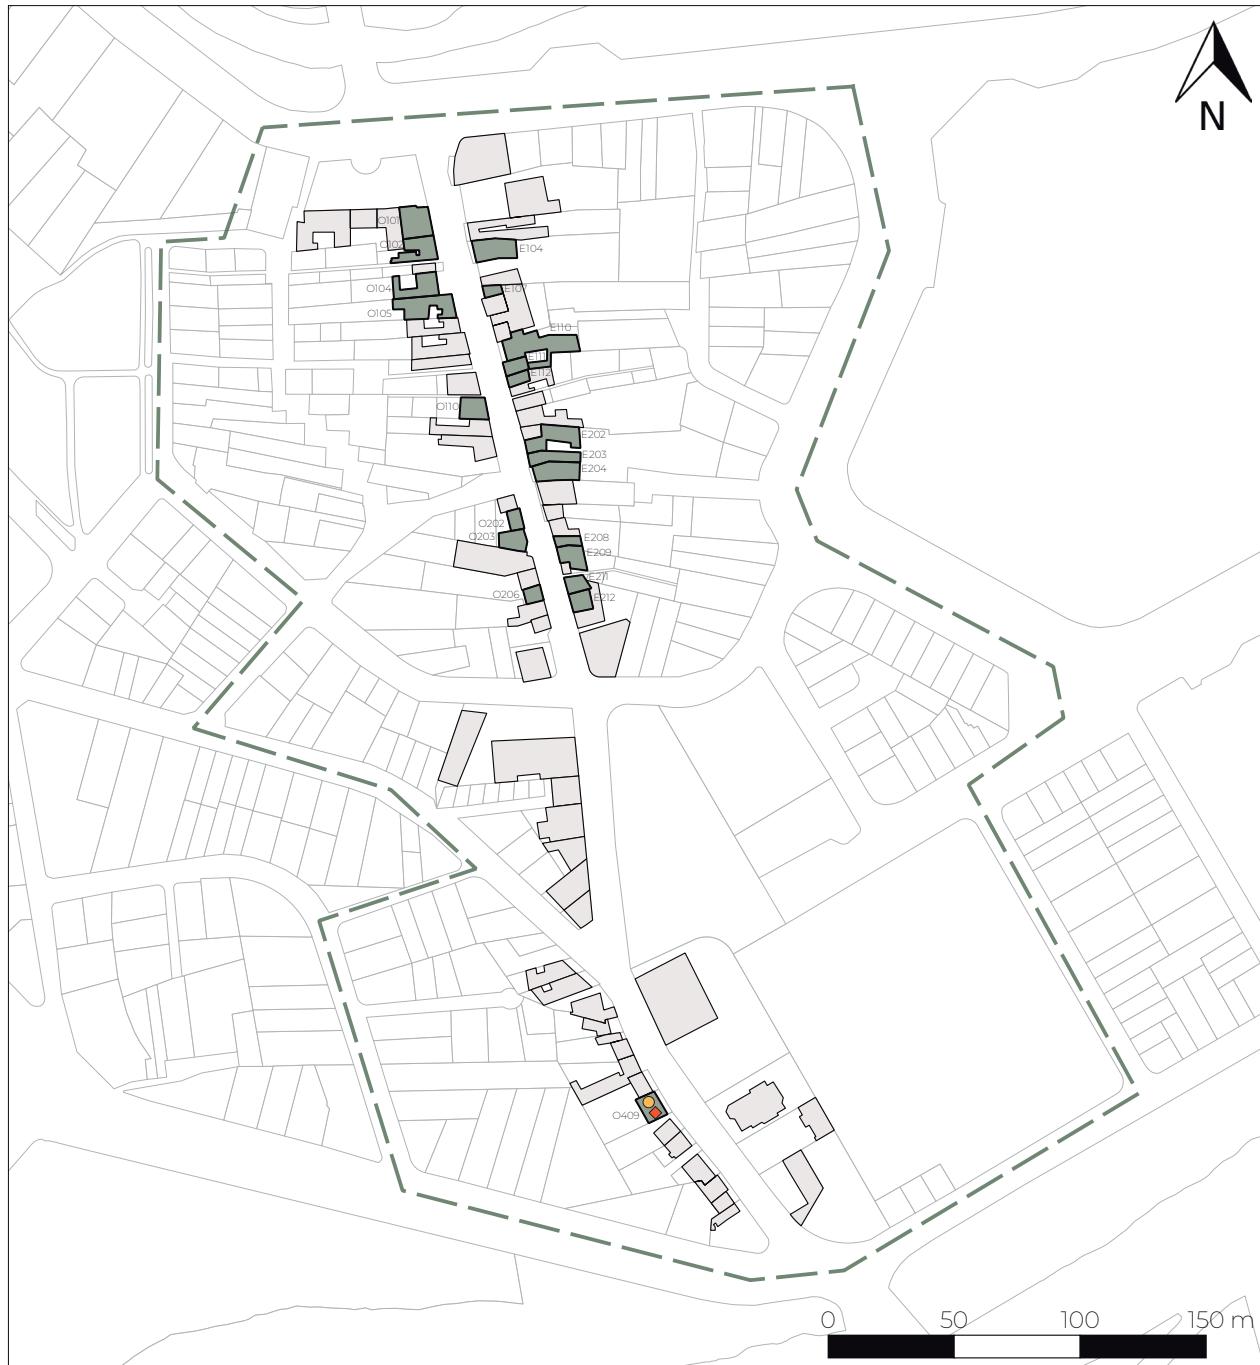
Daños en zócalos

Mapa de daños en el elemento: zócalo.

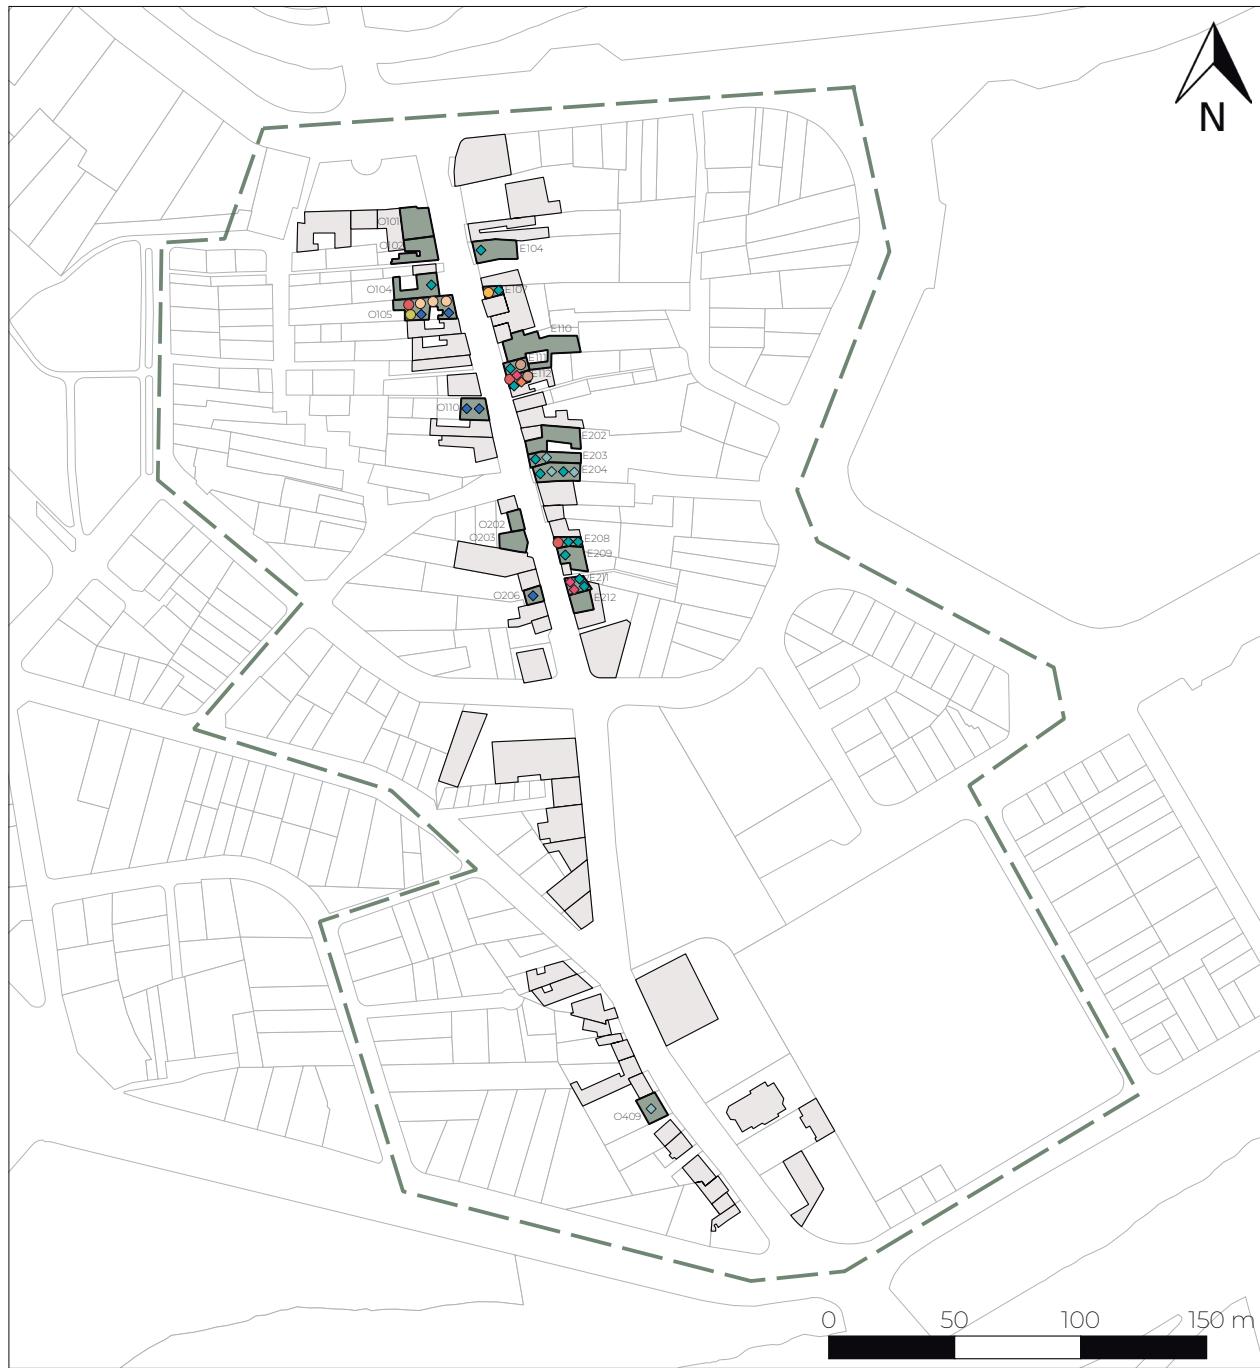
- [Dashed green box] Área de estudio
- [Dark grey square] Edificaciones seleccionadas
- [White square] Predios urbanos
- [Light grey square] Predios pre-seleccionados
- Daños en cielo raso**
- ◆ 1.1.2 Manchas
- 1.2.2 Suciedad
- ◆ 2.1.1 Pérdida de material (polvo, arena)
- 2.1.5 Pudrición
- ◆ 2.2.2 Exfoliación (Desprendimiento en capas)
- 2.2.3 Desprendimiento (fragmentos medianos)
- ◆ 2.1.4 Expansión de ampollas
- 2.2.3 Exfoliación (Desprendimiento en capas)
- ◆ 4.5 Expansión
- 4.2 Desplome / Inclinación

Mapa de daños en el elemento: cielo raso.
