CAPÍTULO IV

desarrollo y validación de las herramientas para el sistema de monitoreo

4.1 SELECCIÓN Y AJUSTE DE LAS HERRAMIENTAS PARA EL SISTEMA DE MONITOREO

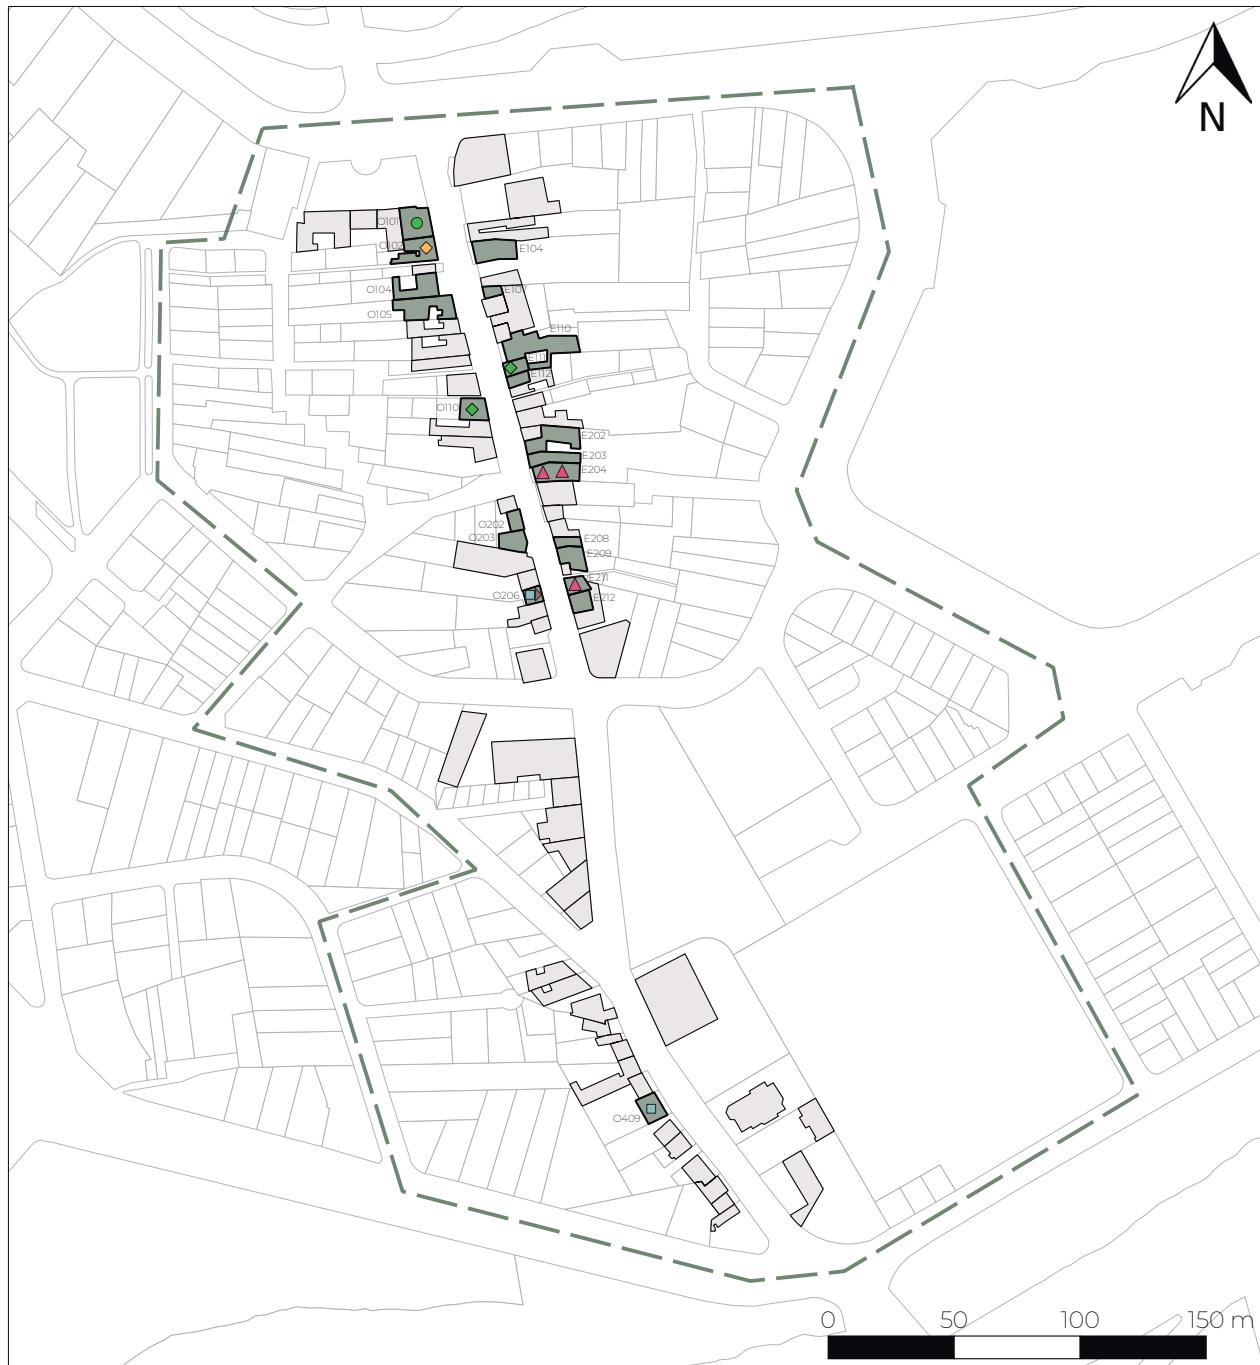
Daños en cielo raso

- ◆ 1.1.2 Manchas (causa solucionada)
- 2.2.3 Desprendimiento (fragmentos medianos) (ca'
- ▲ 1.1.2 Manchas
- 3.1 Fisura
- ◇ 4.3 Desplazamientos
- ▶ 3.4 Grieta

Mapa de daños en el elemento: **cielo raso**.

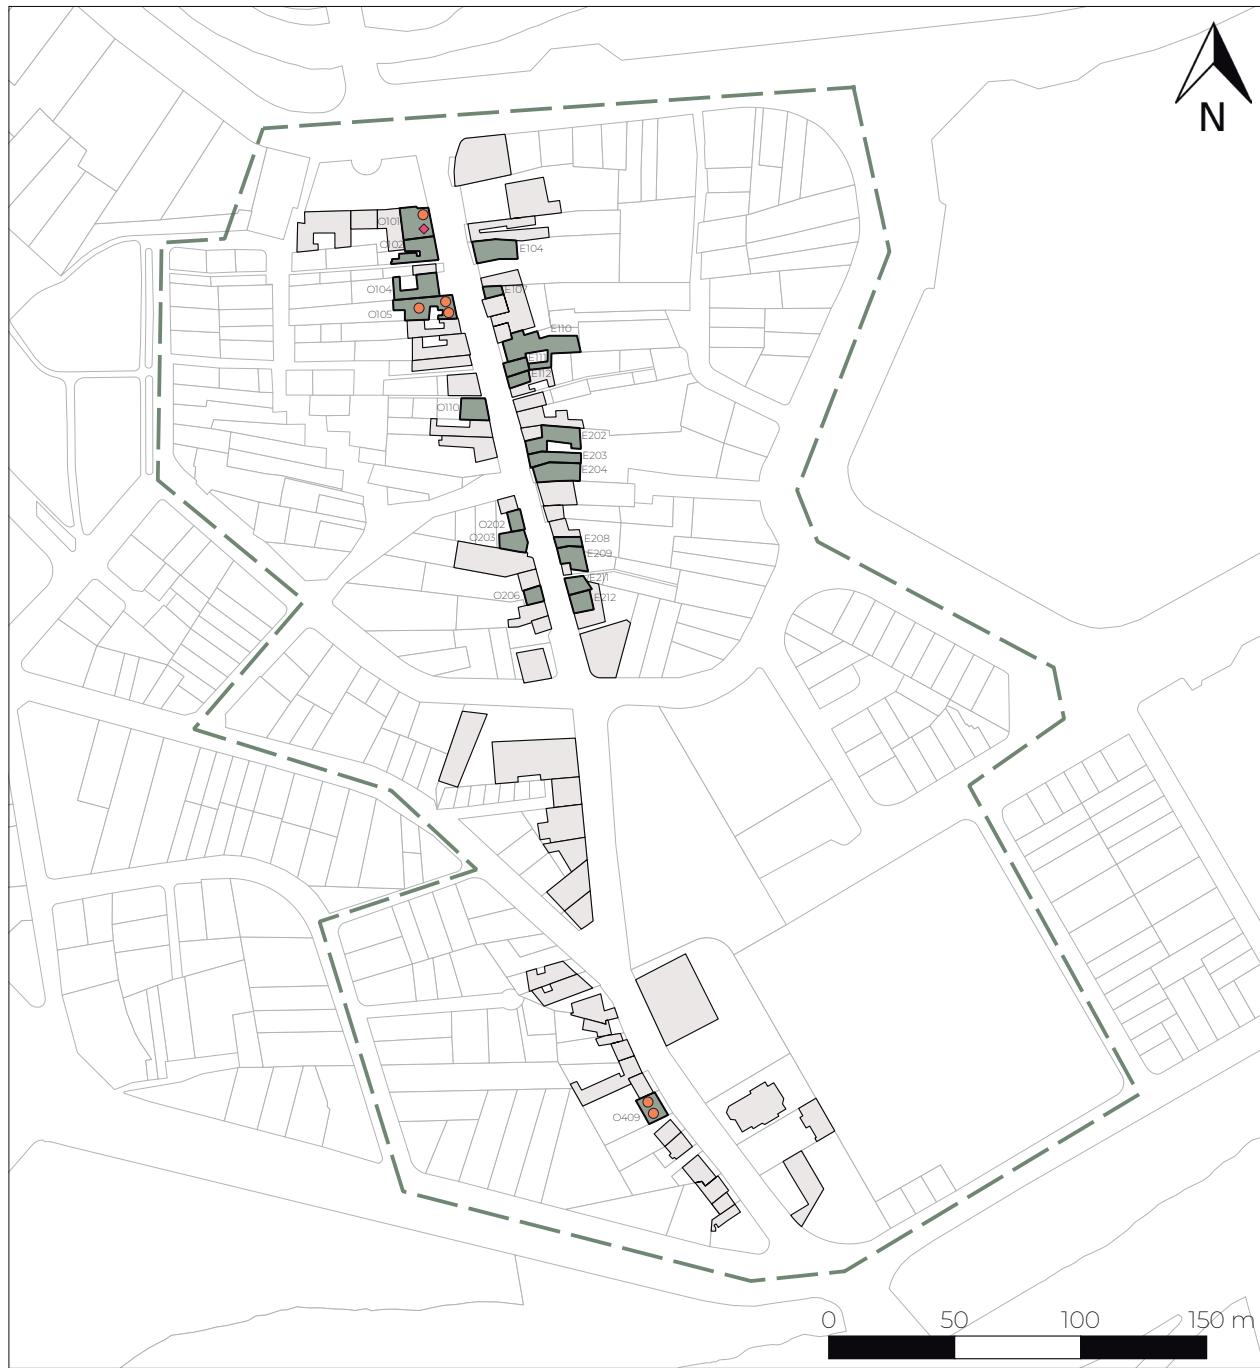
Daños en columnas

Mapa de daños en el elemento: columna.

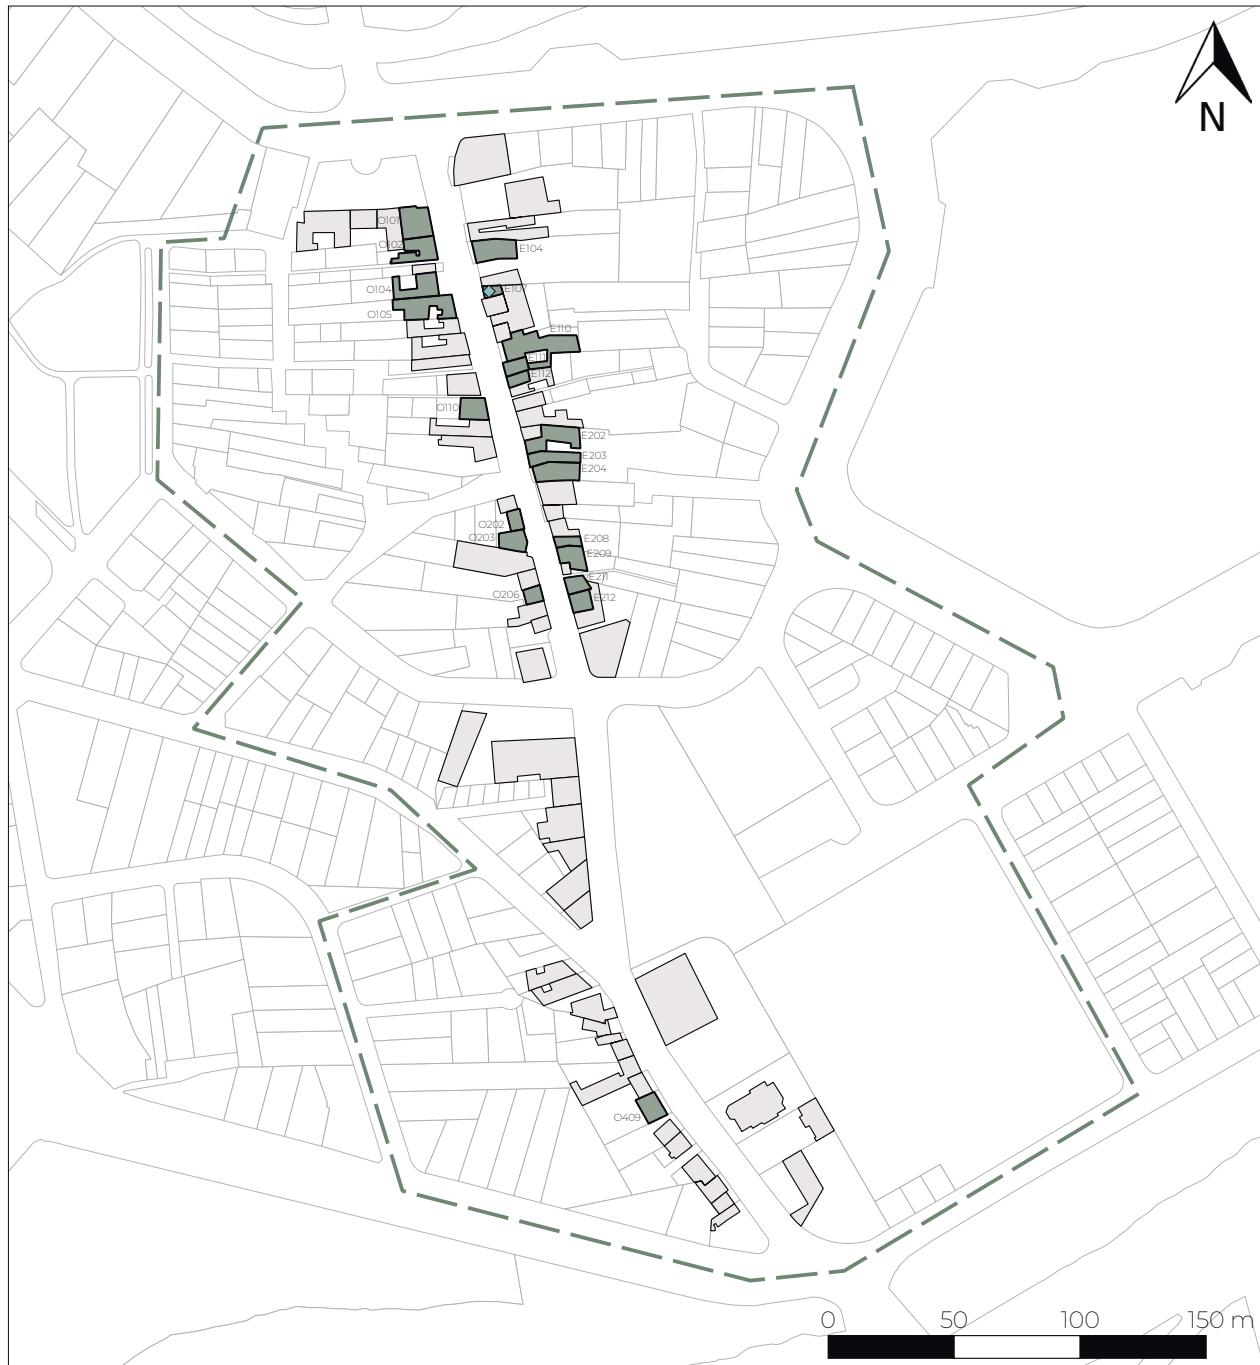
- Área de estudio
- Edificaciones seleccionadas
- Predios urbanos
- Predios pre-seleccionados
- Daños en columnas
- ◆ 1.2.7 Alteración estética

Mapa de daños en el elemento: columna.

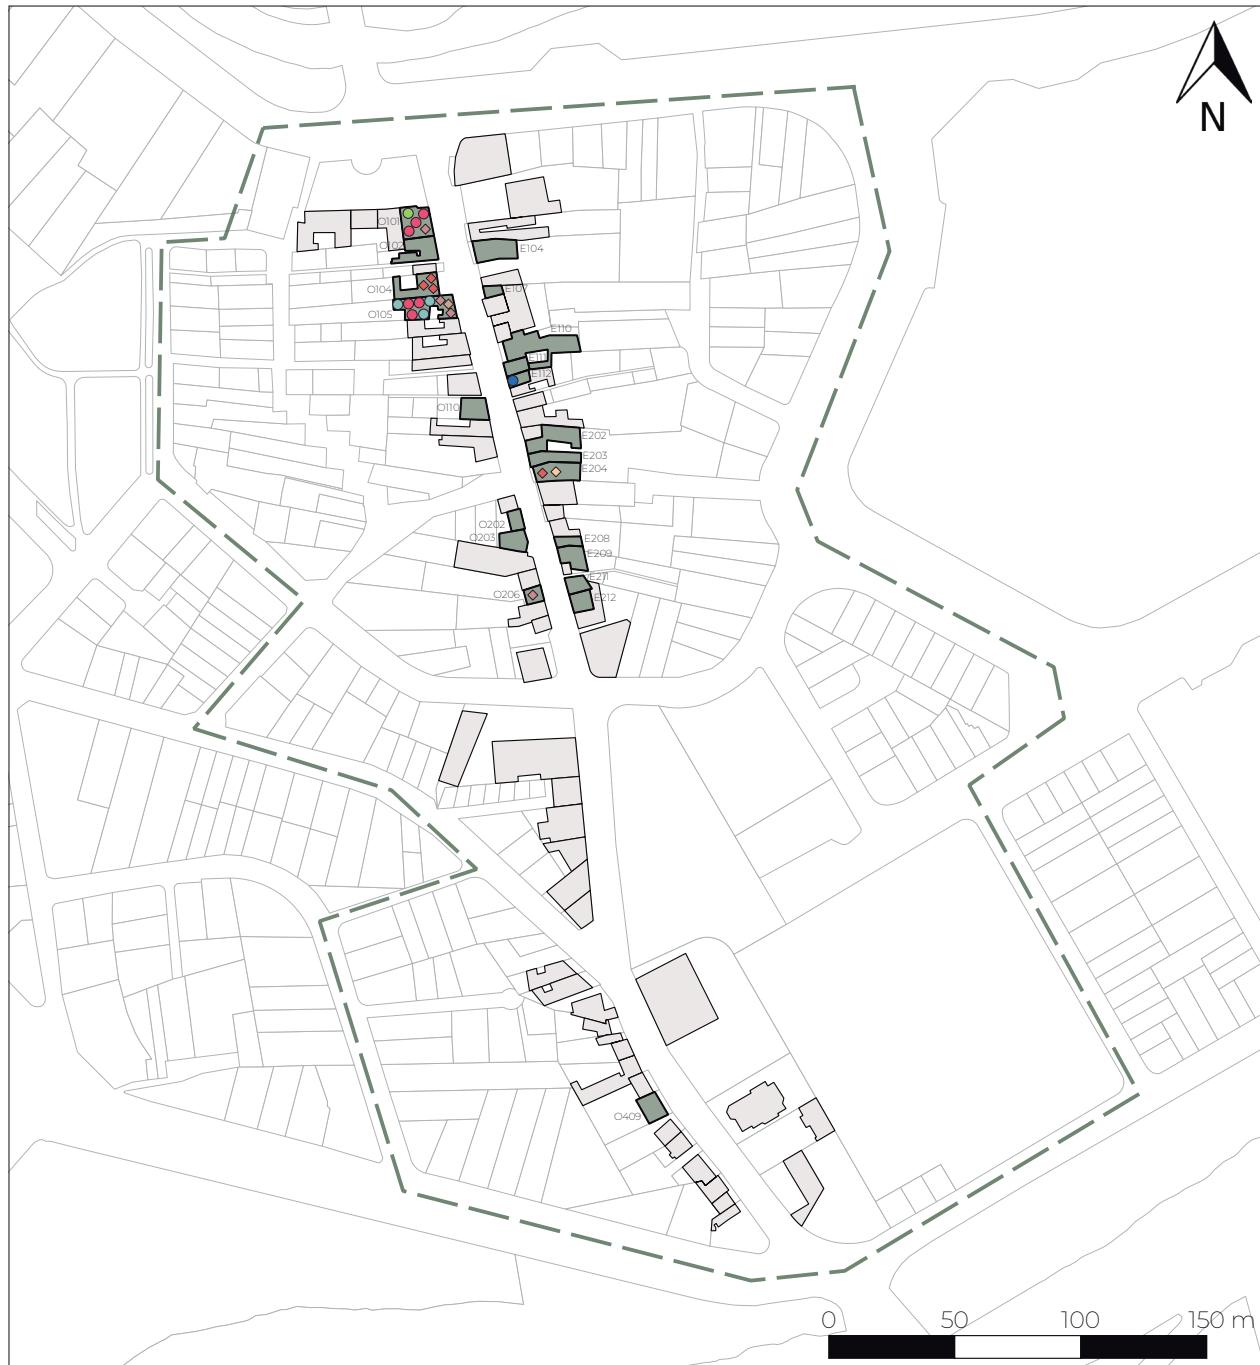
Daños en pisos

- ◆ 1.2.4 Crecimiento biológico
- 2.1.5 Pudrición
- ◆ 2.3.6 Desprendimiento (faltante)
- 3.1 Fisura
- ◆ 3.4 Grieta
- 4.1 Pandeo
- ◆ 4.4 Hundimiento de cimentación
- 1.1.2 Manchas

Mapa de daños en el elemento: piso.

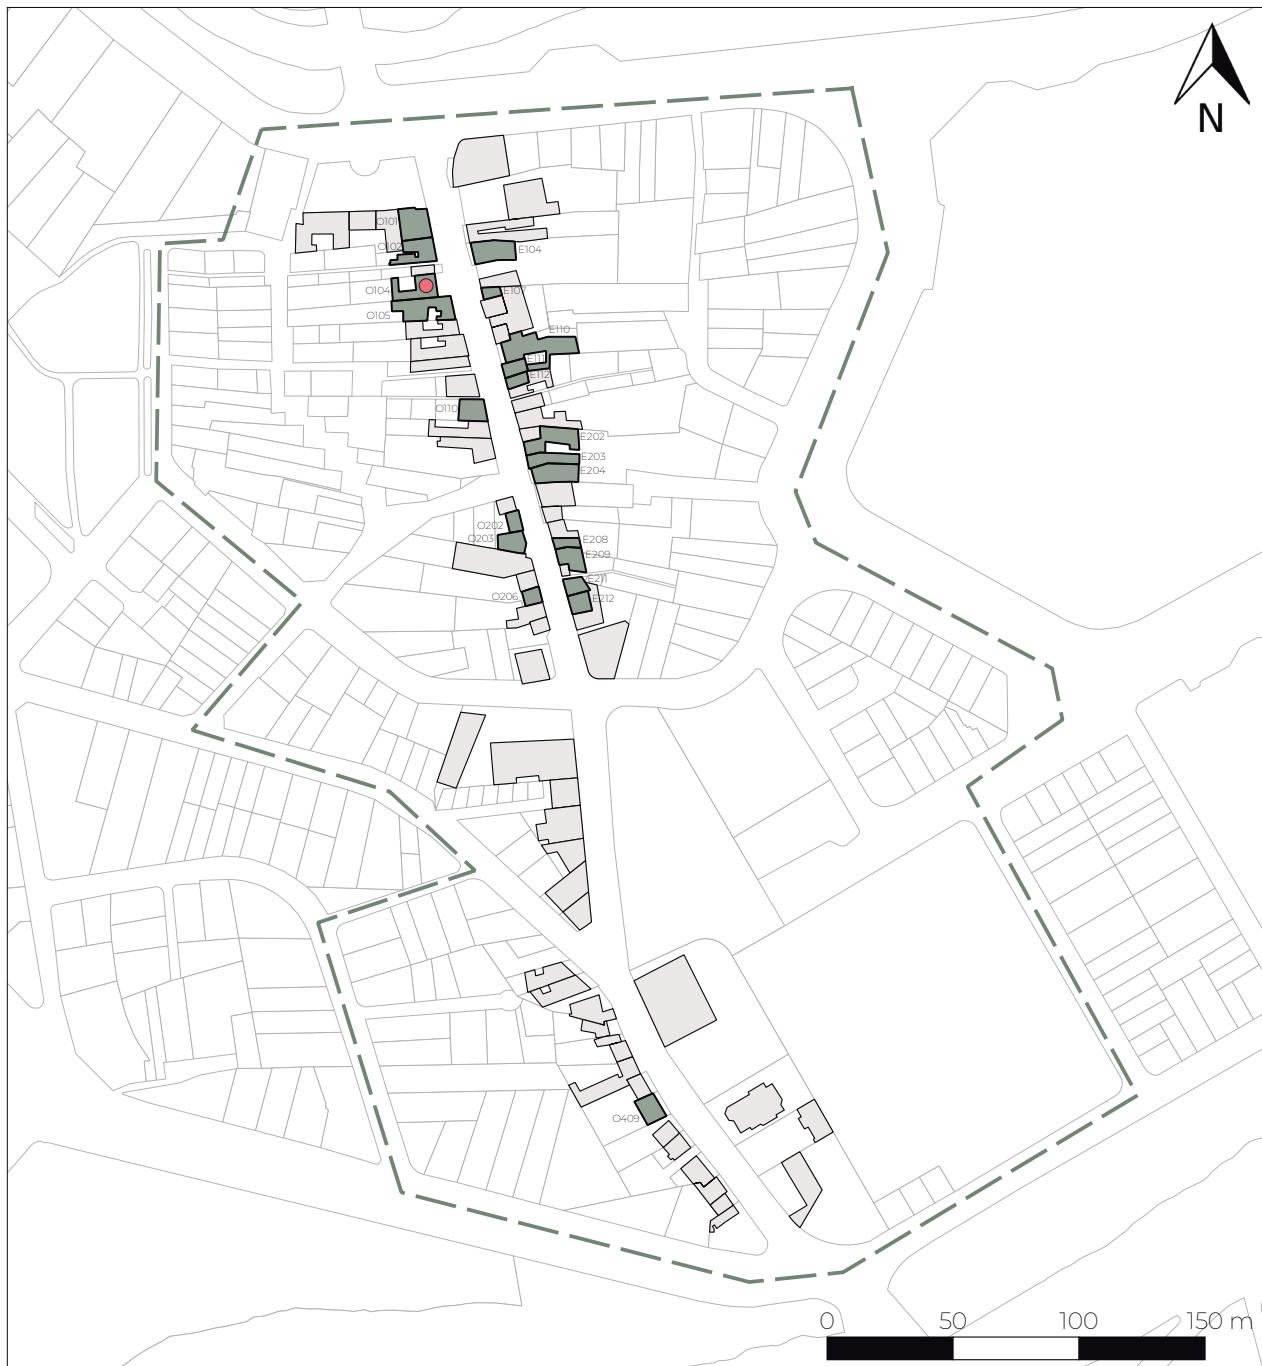
- Área de estudio
- Edificaciones seleccionadas
- Predios urbanos
- Predios pre-seleccionados
- Daño en pisos
- 4.4 Hundimiento de cimentación

Mapa de daños en el elemento: piso.

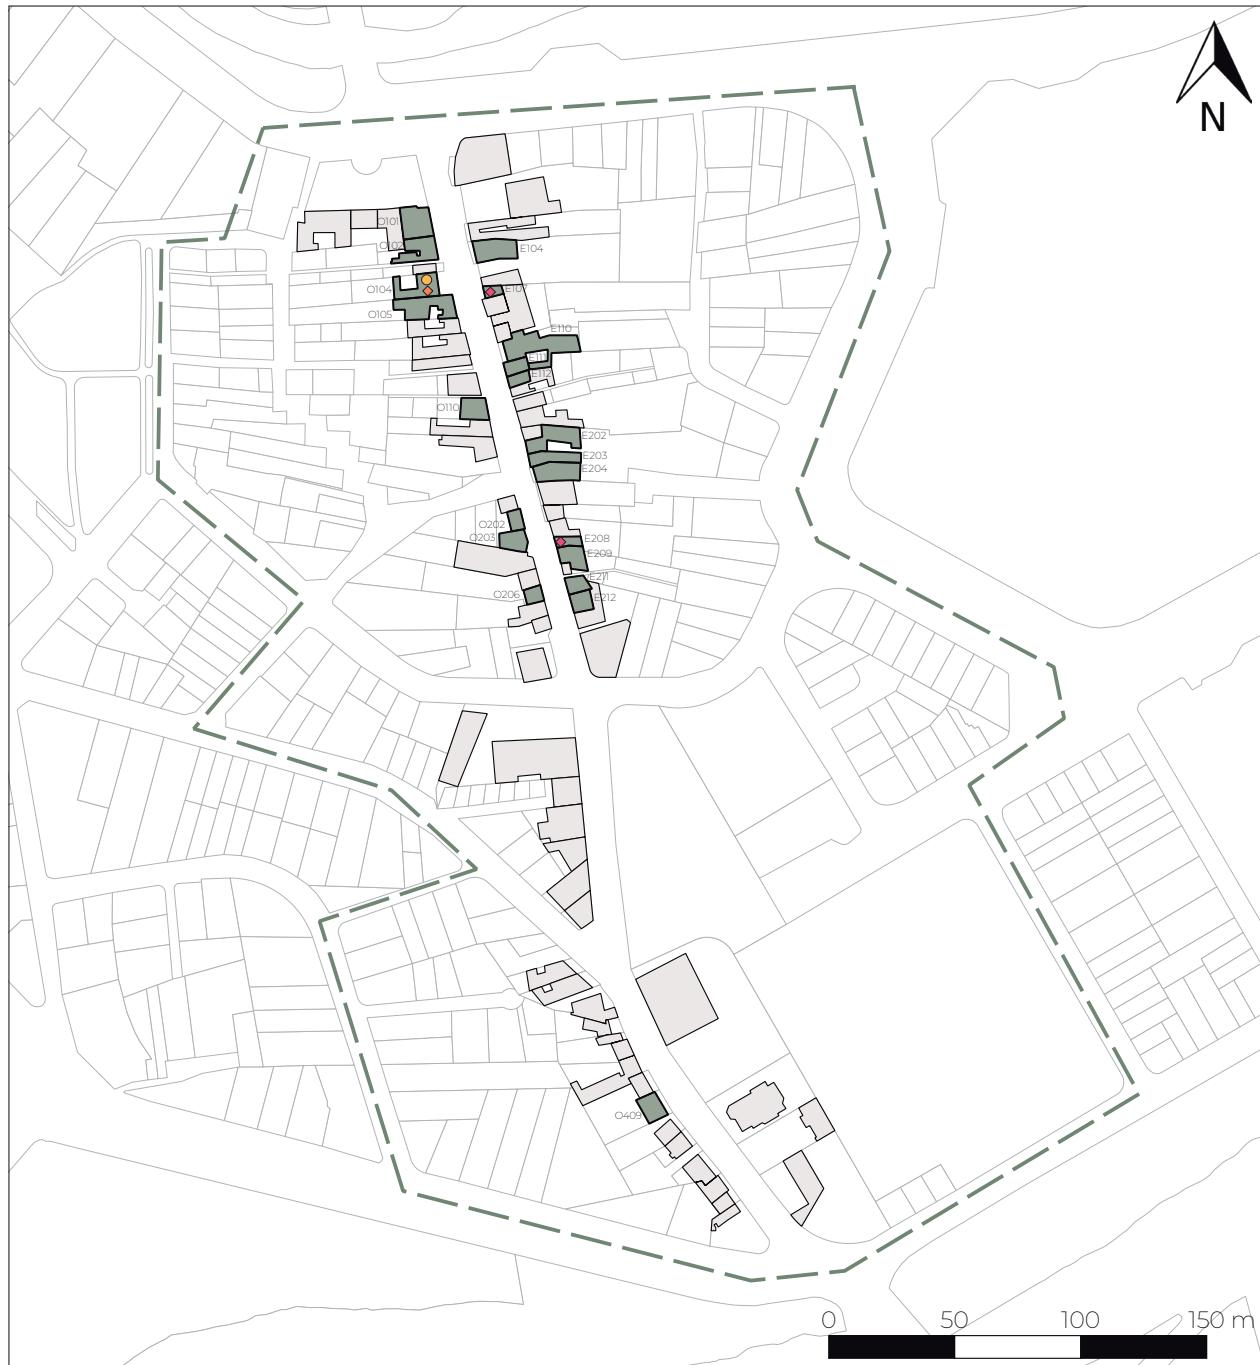
Mapa de daños en el elemento: tabique divisorio.

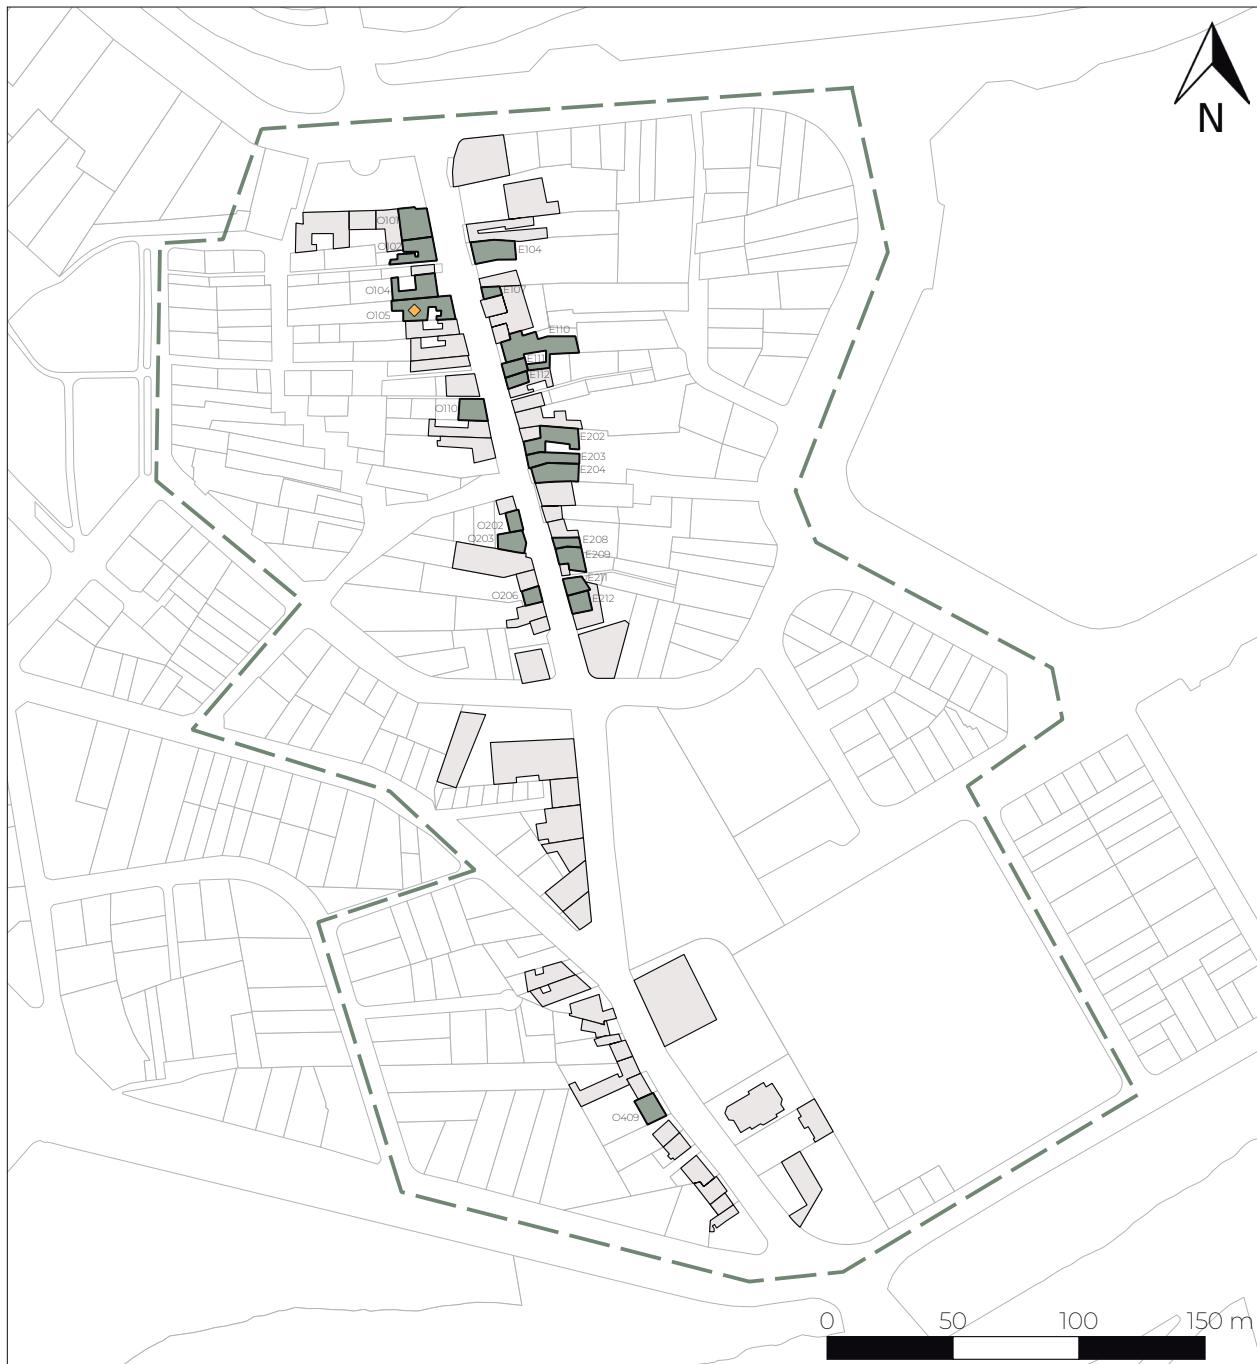
- Área de estudio
- Edificaciones seleccionadas
- Predios urbanos
- Predios pre-seleccionados
- ◆ Daños en tabique divisorio
- ◆ 1.1.2 Manchas

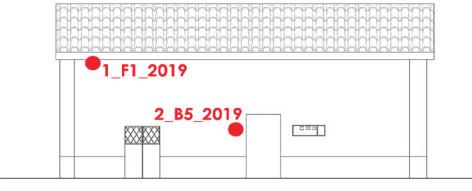
ELEVACIÓN OESTE ESC: 1:50

4. DESCRIPCIÓN BREVE SOBRE LA EDIFICACIÓN:		La edificación pertenece a la valoración patrimonial Var B, tiene una longitud frontal de 9.25 m y está constituida por una planta de gran altura, lo que permitió el desarrollo de una buhardilla; se caracteriza por ser una edificación de tipología típica del barrio (edificación de un piso y sin portal) y por poseer materiales tradicionales en su construcción, en cuanto a la materialidad predominante es de adobe en muros, la estructura y carpintería son de madera y la cubierta de teja artesanal. El color característico de la edificación es lila en muros, marrón en zócalo y verde en carpintería y estructura de la misma. La intervención realizada en la campaña de mantenimiento se centró a nivel de cubierta y fachada.																				
DAÑOS

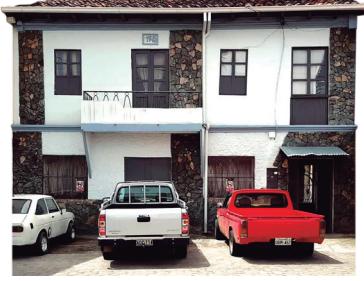
ELEVACIÓN OESTE ESC: 1:50

2. FOTOGRAFÍA DE LA FACHADA OESTE		Fecha de la fotografía: (dd) / (mm) / (aaaa): 26/11/2019			3. FACHADA OESTE

4. DESCRIPCIÓN BREVE SOBRE LA EDIFICACIÓN:		La edificación pertenece a la valoración patrimonial Var B, tiene una longitud frontal de 9.25 m y está constituida por una planta de gran altura, lo que permitió el desarrollo de una buhardilla; se caracteriza por ser una edificación de tipología típica del barrio (edificación de un piso y sin portal) y por poseer materiales tradicionales en su construcción, en cuanto a la materialidad predominante es de adobe en muros, la estructura y carpintería son de madera y la cubierta de teja artesanal. El color característico de la edificación es lila en muros, marrón en zócalo y verde en carpintería y estructura de la misma. La intervención realizada en la campaña de mantenimiento se centró a nivel de cubierta y fachada.																			
DAÑOS

20. OBSERVACIONES GENERALES															21. OBSERVACIONES ANTERIORES						
															La edificación no presenta daños a nivel de fachada. Como observación se puede acotar que el alero ubicado en la parte superior de la puerta de ingreso necesita adecuarse según el propietario, revisar fotografía o104_01

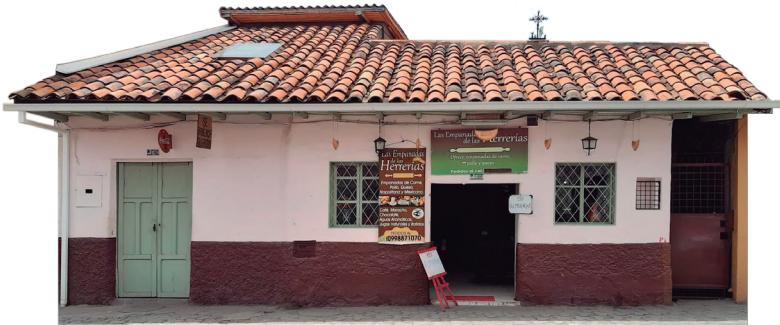
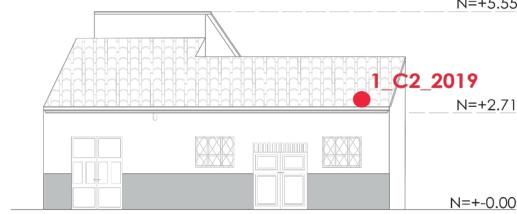
2. FOTOGRAFÍA DE LA FACHADA OESTE		Fecha de la fotografía: (dd) / (mm) / (aaaa): 26/11/2019														3. FACHADA OESTE

4. DESCRIPCIÓN BREVE SOBRE LA EDIFICACIÓN:		La edificación pertenece a la valoración patrimonial Var B, tiene una longitud frontal de 9.25 m y está constituida por una planta de gran altura, lo que permitió el desarrollo de una buhardilla; se caracteriza por ser una edificación de tipología típica del barrio (edificación de un piso y sin portal) y por poseer materiales tradicionales en su construcción, en cuanto a la materialidad predominante es de adobe en muros, la estructura y carpintería son de madera y la cubierta de teja artesanal. El color característico de la edificación es lila en muros, marrón en zócalo y verde en carpintería y estructura de la misma. La intervención realizada en la campaña de mantenimiento se centró a nivel de cubierta y fachada.																					
DAÑOS

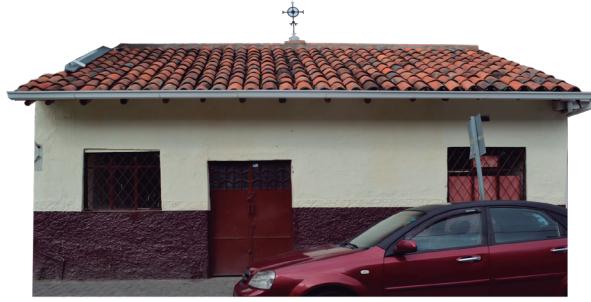
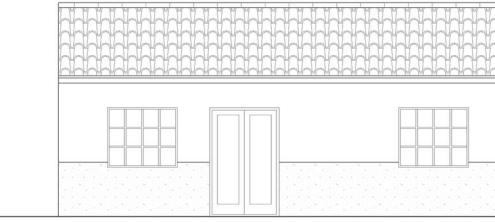
ELEVACIÓN OESTE ESC: 1:50

2. FOTOGRAFÍA DE LA FACHADA OESTE		Fecha de la fotografía: (dd) / (mm) / (aaaa): 26/11/2019				3. FACHADA OESTE

4. DESCRIPCIÓN BREVE SOBRE LA EDIFICACIÓN:		La edificación pertenece a la valoración patrimonial Var B, tiene una longitud frontal de 9.25 m y está constituida por una planta de gran altura, lo que permitió el desarrollo de una buhardilla; se caracteriza por ser una edificación de tipología típica del barrio (edificación de un piso y sin portal) y por poseer materiales tradicionales en su construcción, en cuanto a la materialidad predominante es de adobe en muros, la estructura y carpintería son de madera y la cubierta de teja artesanal. El color característico de la edificación es lila en muros, marrón en zócalo y verde en carpintería y estructura de la misma. La intervención realizada en la campaña de mantenimiento se centró a nivel de cubierta y fachada.																	
DAÑOS

20. OBSERVACIONES GENERALES										21. OBSERVACIONES ANTERIORES									
										No presenta daños la edificación y actualmente se encuentra deshabitada.

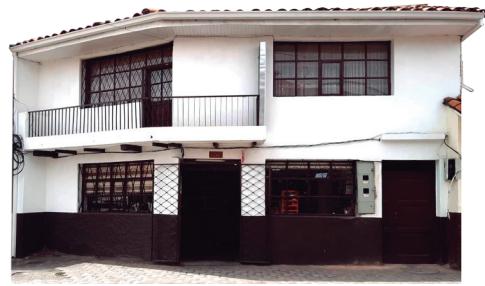
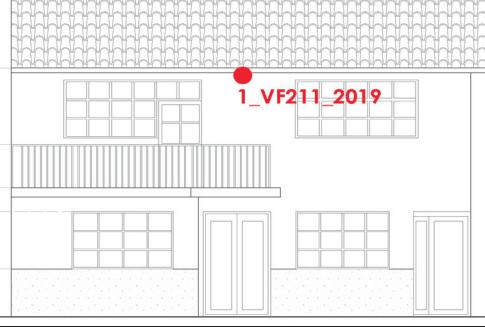
<p>EVACIÓN OESTE ESC: 1:50</p>

2. FOTOGRAFÍA DE LA FACHADA OESTE		Fecha de la fotografía: (dd) / (mm) / (aaaa): 26/11/2019				3. FACHADA OESTE

4. DESCRIPCIÓN BREVE SOBRE LA EDIFICACIÓN:		La edificación pertenece a la valoración patrimonial Var B, tiene una longitud frontal de 9.25 m y está constituida por una planta de gran altura, lo que permitió el desarrollo de una buhardilla; se caracteriza por ser una edificación de tipología típica del barrio (edificación de un piso y sin portal) y por poseer materiales tradicionales en su construcción, en cuanto a la materialidad predominante es de adobe en muros, la estructura y carpintería son de madera y la cubierta de teja artesanal. El color característico de la edificación es lila en muros, marrón en zócalo y verde en carpintería y estructura de la misma. La intervención realizada en la campaña de mantenimiento se centró a nivel de cubierta y fachada.																		
DAÑOS

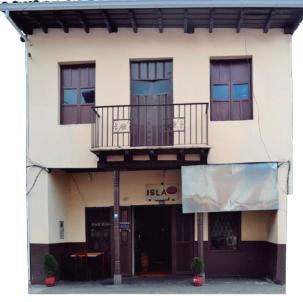
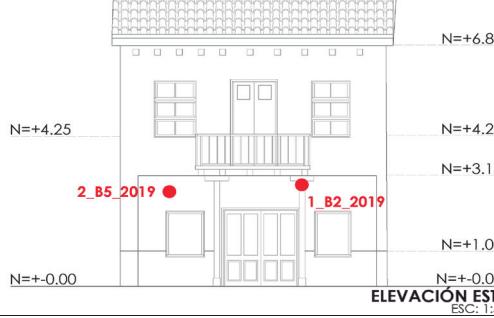
3. FACHADA ESTE

2. FOTOGRAFÍA DE LA FACHADA ESTE		Fecha de la fotografía: (dd) / (mm) / (aaaa): 26/11/2019

ELEVACIÓN ESTE ESC: 1:50		2. FOTOGRAFÍA DE LA FACHADA SUR

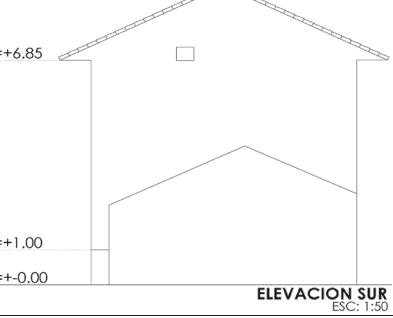
3. FACHADA SUR

ELEVACIÓN SUR ESC: 1:50

4. DESCRIPCIÓN BREVE SOBRE LA EDIFICACIÓN:		<p>La edificación pertenece a la valoración patrimonial Var B, tiene una longitud frontal de 9.25 m y está constituida por una planta de gran altura, lo que permitió el desarrollo de una buhardilla; se caracteriza por ser una edificación de tipología típica del barrio (edificación de un piso y sin portal) y por poseer materiales tradicionales en su construcción, en cuanto a la materialidad predominante es de adobe en muros, la estructura y carpintería son de madera y la cubierta de teja artesanal. El color característico de la edificación es lila en muros, marrón en zócalo y verde en carpintería y estructura de la misma. La intervención realizada en la campaña de mantenimiento se centró a nivel de cubierta y fachada.</p>																	
DAÑOS

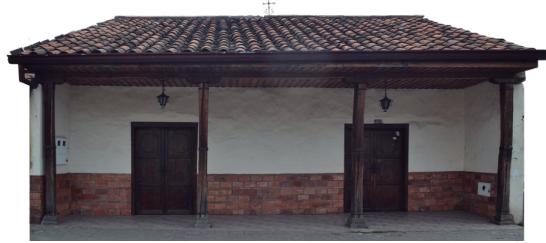
2. FOTOGRAFÍA DE LA FACHADA ESTE		Fecha de la fotografía: (dd) / (mm) / (aaaa): 26/11/2019				3. FACHADA ESTE

4. DESCRIPCIÓN BREVE SOBRE LA EDIFICACIÓN:		<p>La edificación pertenece a la valoración patrimonial Var B, tiene una longitud frontal de 9.25 m y está constituida por una planta de gran altura, lo que permitió el desarrollo de una buhardilla; se caracteriza por ser una edificación de tipología típica del barrio (edificación de un piso y sin portales) y por poseer materiales tradicionales en su construcción, en cuanto a la materialidad predominante es de adobe en muros, la estructura y carpintería son de madera y la cubierta de teja artesanal. El color característico de la edificación es lila en muros, marrón en zócalo y verde en carpintería y estructura de la misma. La intervención realizada en la campaña de mantenimiento se centró a nivel de cubierta y fachada.</p>																	
DAÑOS

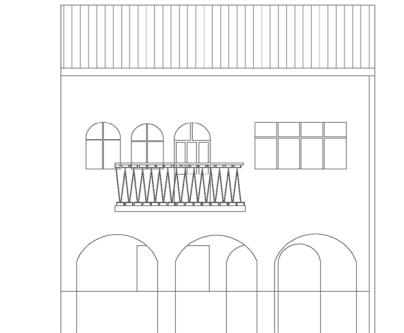
ELEVACIÓN ESTE <small>ESC: 1:50</small>

2. FOTOGRAFÍA DE LA FACHADA ESTE		Fecha de la fotografía: (dd) / (mm) / (aaaa): 26/11/2019											3. FACHADA ESTE

4. DESCRIPCIÓN BREVE SOBRE LA EDIFICACIÓN:		La edificación pertenece a la valoración patrimonial Var B, tiene una longitud frontal de 9.25 m y está constituida por una planta de gran altura, lo que permitió el desarrollo de una buhardilla; se caracteriza por ser una edificación de tipología típica del barrio (edificación de un piso y sin portal) y por poseer materiales tradicionales en su construcción, en cuanto a la materialidad predominante es de adobe en muros, la estructura y carpintería son de madera y la cubierta de teja artesanal. El color característico de la edificación es lila en muros, marrón en zócalo y verde en carpintería y estructura de la misma. La intervención realizada en la campaña de mantenimiento se centró a nivel de cubierta y fachada.																									
DAÑOS

20. OBSERVACIONES GENERALES													21. OBSERVACIONES ANTERIORES														
													No presenta daños la edificación.

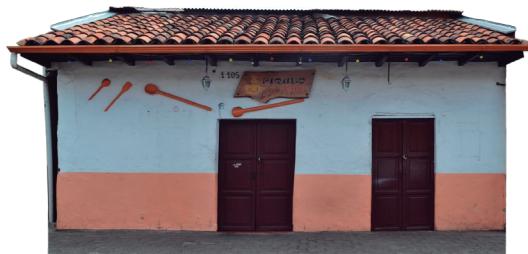
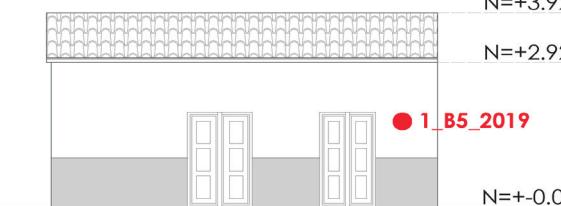
ELEVACIÓN ESTE ESC: 1:50

2. FOTOGRAFÍA DE LA FACHADA ESTE		Fecha de la fotografía: (dd) / (mm) / (aaaa): 26/11/2019								3. FACHADA ESTE

4. DESCRIPCIÓN BREVE SOBRE LA EDIFICACIÓN:		La edificación pertenece a la valoración patrimonial Var B, tiene una longitud frontal de 9.25 m y está constituida por una planta de gran altura, lo que permitió el desarrollo de una buhardilla; se caracteriza por ser una edificación de tipología típica del barrio (edificación de un piso y sin portal) y por poseer materiales tradicionales en su construcción, en cuanto a la materialidad predominante es de adobe en muros, la estructura y carpintería son de madera y la cubierta de teja artesanal. El color característico de la edificación es lila en muros, marrón en zócalo y verde en carpintería y estructura de la misma. La intervención realizada en la campaña de mantenimiento se centró a nivel de cubierta y fachada.																	
DAÑOS

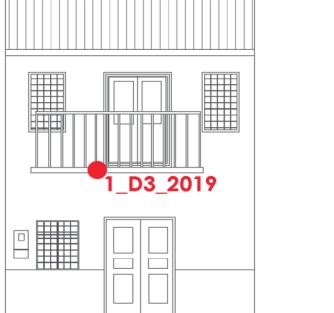
2. FOTOGRAFÍA DE LA FACHADA ESTE		Fecha de la fotografía: (dd) / (mm) / (aaaa): 26/11/2019				3. FACHADA ESTE

4. DESCRIPCIÓN BREVE SOBRE LA EDIFICACIÓN:		La edificación pertenece a la valoración patrimonial Var B, tiene una longitud frontal de 9.25 m y está constituida por una planta de gran altura, lo que permitió el desarrollo de una buhardilla; se caracteriza por ser una edificación de tipología típica del barrio (edificación de un piso y sin portal) y por poseer materiales tradicionales en su construcción, en cuanto a la materialidad predominante es de adobe en muros, la estructura y carpintería son de madera y la cubierta de teja artesanal. El color característico de la edificación es lila en muros, marrón en zócalo y verde en carpintería y estructura de la misma. La intervención realizada en la campaña de mantenimiento se centró a nivel de cubierta y fachada.																		
DAÑOS

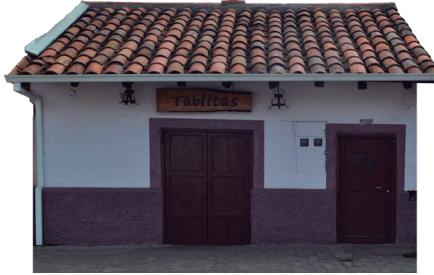
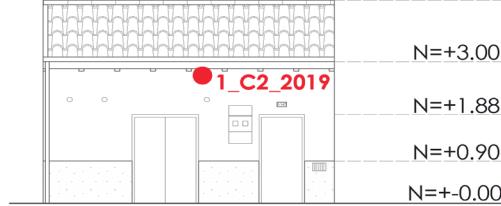
2. FOTOGRAFÍA DE LA FACHADA ESTE		Fecha de la fotografía: (dd) / (mm) / (aaaa): 26/11/2019					3. FACHADA ESTE

4. DESCRIPCIÓN BREVE SOBRE LA EDIFICACIÓN:		La edificación pertenece a la valoración patrimonial Var B, tiene una longitud frontal de 9.25 m y está constituida por una planta de gran altura, lo que permitió el desarrollo de una buhardilla; se caracteriza por ser una edificación de tipología típica del barrio (edificación de un piso y sin portal) y por poseer materiales tradicionales en su construcción, en cuanto a la materialidad predominante es de adobe en muros, la estructura y carpintería son de madera y la cubierta de teja artesanal. El color característico de la edificación es lila en muros, marrón en zócalo y verde en carpintería y estructura de la misma. La intervención realizada en la campaña de mantenimiento se centró a nivel de cubierta y fachada.																			
DAÑOS

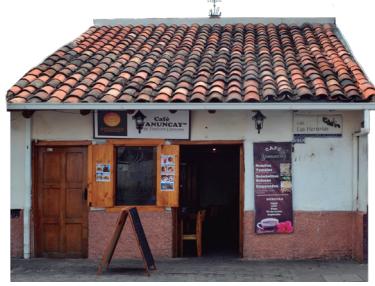
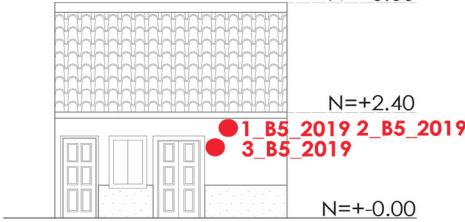
ELEVACIÓN ESTE ESC: 1:50

2. FOTOGRAFÍA DE LA FACHADA ESTE		Fecha de la fotografía: (dd) / (mm) / (aaaa): 26/11/2019				3. FACHADA ESTE

4. DESCRIPCIÓN BREVE SOBRE LA EDIFICACIÓN:		La edificación pertenece a la valoración patrimonial Var B, tiene una longitud frontal de 9.25 m y está constituida por una planta de gran altura, lo que permitió el desarrollo de una buhardilla; se caracteriza por ser una edificación de tipología típica del barrio (edificación de un piso y sin portal) y por poseer materiales tradicionales en su construcción, en cuanto a la materialidad predominante es de adobe en muros, la estructura y carpintería son de madera y la cubierta de teja artesanal. El color característico de la edificación es lila en muros, marrón en zócalo y verde en carpintería y estructura de la misma. La intervención realizada en la campaña de mantenimiento se centró a nivel de cubierta y fachada.																	
DAÑOS

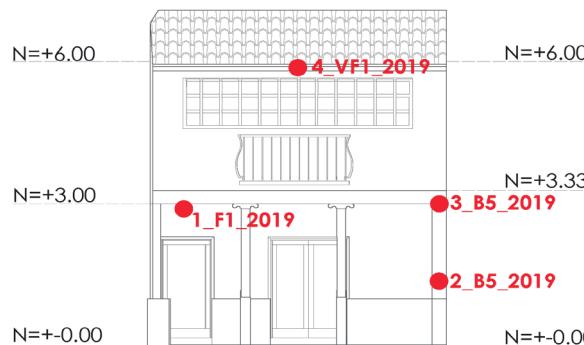
ELEVACIÓN ESTE ESC: 1:50

3. FACHADA ESTE

4. DESCRIPCIÓN BREVE SOBRE LA EDIFICACIÓN:		La edificación pertenece a la valoración patrimonial Var B, tiene una longitud frontal de 9.25 m y está constituida por una planta de gran altura, lo que permitió el desarrollo de una buhardilla; se caracteriza por ser una edificación de tipología típica del barrio (edificación de un piso y sin portal) y por poseer materiales tradicionales en su construcción, en cuanto a la materialidad predominante es de adobe en muros, la estructura y carpintería son de madera y la cubierta de teja artesanal. El color característico de la edificación es lila en muros, marrón en zócalo y verde en carpintería y estructura de la misma. La intervención realizada en la campaña de mantenimiento se centró a nivel de cubierta y fachada.																			
DAÑOS

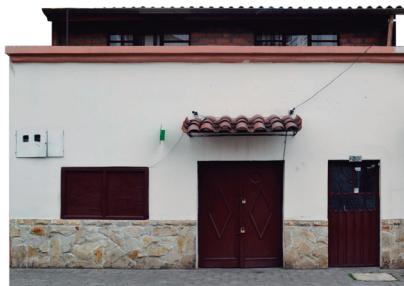
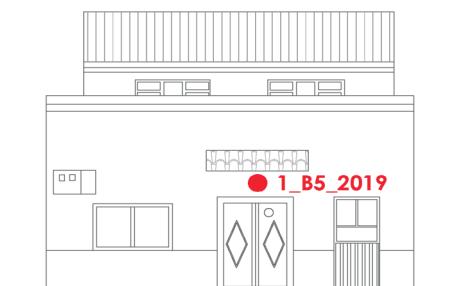
2. FOTOGRAFÍA DE LA FACHADA ESTE		Fecha de la fotografía: (dd) / (mm) / (aaaa): 26/11/2019				3. FACHADA ESTE

4. DESCRIPCIÓN BREVE SOBRE LA EDIFICACIÓN:		La edificación pertenece a la valoración patrimonial Var B, tiene una longitud frontal de 9.25 m y está constituida por una planta de gran altura, lo que permitió el desarrollo de una buhardilla; se caracteriza por ser una edificación de tipología típica del barrio (edificación de un piso y sin portal) y por poseer materiales tradicionales en su construcción, en cuanto a la materialidad predominante es de adobe en muros, la estructura y carpintería son de madera y la cubierta de teja artesanal. El color característico de la edificación es lila en muros, marrón en zócalo y verde en carpintería y estructura de la misma. La intervención realizada en la campaña de mantenimiento se centró a nivel de cubierta y fachada.																			
DAÑOS

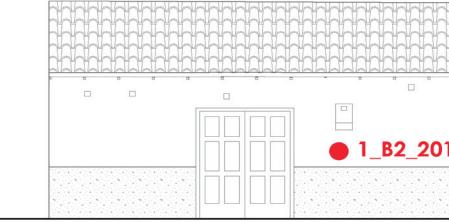
<p style="text-align: right;">ELEVACIÓN ESTE ESC: 1:50</p>

4. DESCRIPCIÓN BREVE SOBRE LA EDIFICACIÓN:		La edificación pertenece a la valoración patrimonial Var B, tiene una longitud frontal de 9.25 m y está constituida por una planta de gran altura, lo que permitió el desarrollo de una buhardilla; se caracteriza por ser una edificación de tipología típica del barrio (edificación de un piso y sin portal) y por poseer materiales tradicionales en su construcción, en cuanto a la materialidad predominante es de adobe en muros, la estructura y carpintería son de madera y la cubierta de teja artesanal. El color característico de la edificación es lila en muros, marrón en zócalo y verde en carpintería y estructura de la misma. La intervención realizada en la campaña de mantenimiento se centró a nivel de cubierta y fachada.																		
DAÑOS

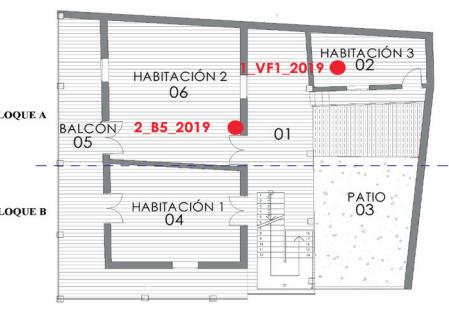
<p>PLANTA ALTA ESC: 1:75</p> <p>Materialidad ■ Tabla de madera ■ Hormigón ■ Muro de adobe ■ Planchas de zinc </p> </div> </div>

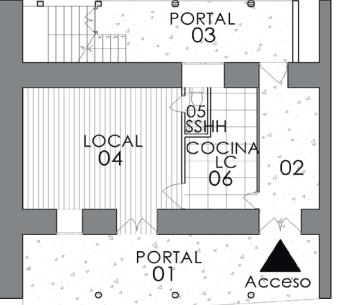
2. PLANTA BAJA (PB)

PLANTA BAJA ESC: 1:75

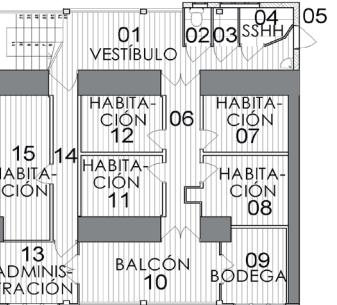
PLANTA ALTA ESC: 1:75											
Materialidad							Materialidad

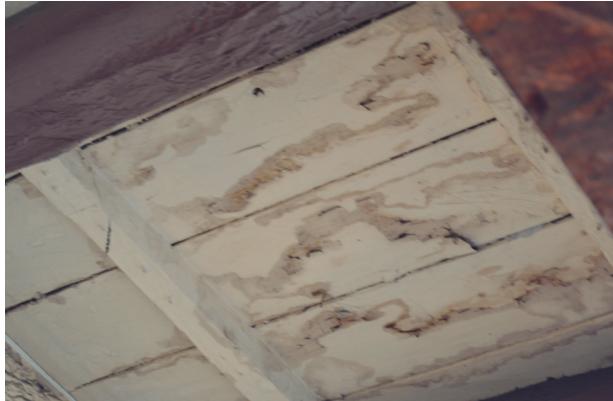
Daño: 1.1.2 Mancha

Expresiones relacionadas con el daño: 1.1.2 Mancha			
Nº	Expresiones relacionadas	%	Tipo
1	Humedad	50%	Daño
2	Vacio	9%	-
3	Otro	8%	-
4	Hongo (moho)	7%	Daño
5	Gotera	7%	Causa
6	Mancha	7%	Daño
7	Presencia de agua	3%	Causa
8	Fuga de agua	2%	Causa
9	Pudrición	2%	Causa
10	Filtración de agua	2%	Causa
11	Corrosión	1%	Causa

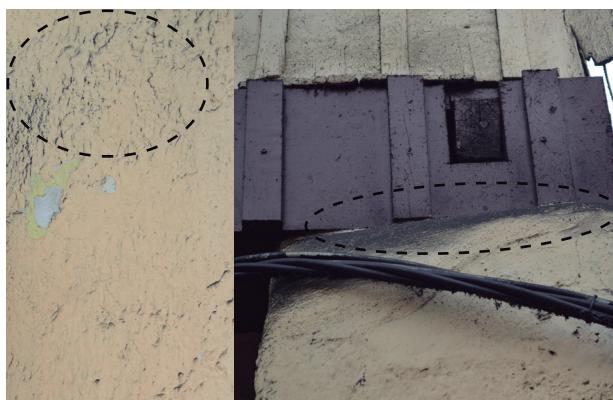
Daño: 1.1.2 Mancha

Más del 70% de los encuestados no identificó correctamente el tipo de daño presentado en la imagen. Esto debido a que quizás la imagen no muestra claramente este tipo de daño o los encuestados no consideran a la suciedad como un daño que afecte a las edificaciones.

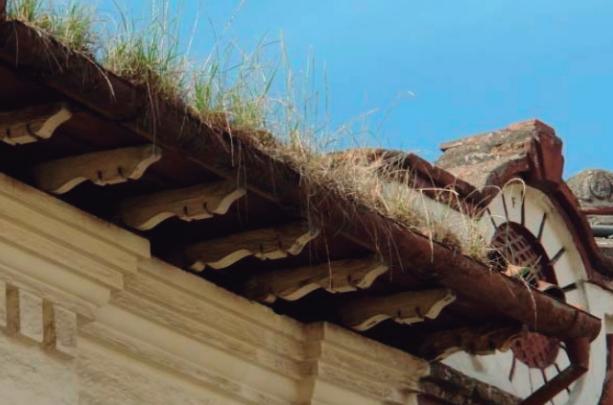
Daño: 1.2.4 Crecimiento biológico

Más de la mitad de los encuestados identifica a este daño como vegetación dañina entre la que destacan los montes, musgos, hierba entre otros.

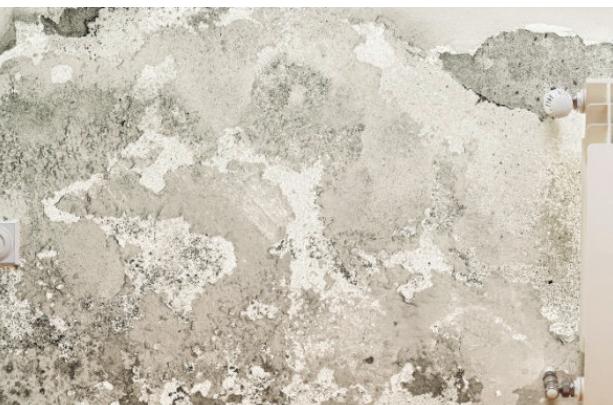
Daño: 2.1.1 Pérdida de material (polvo, arena)

El 45 % de los encuestados identifica principalmente a la causa común de este daño "humedad", seguido del término hongo que es la manera más frecuente en la que se manifiesta el daño indicado.

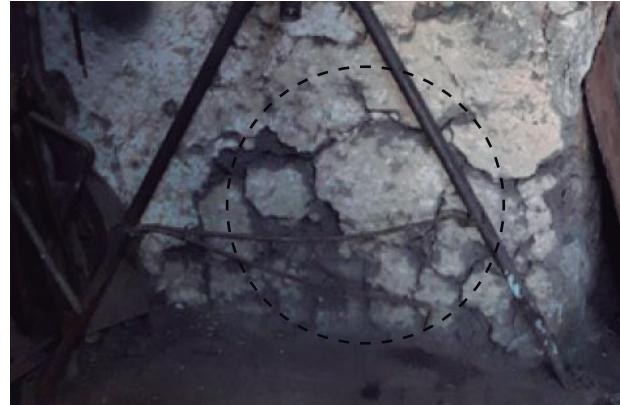
Daño: 2.1.2 Desprendimiento en forma de alveolos

Expresiones relacionadas con el daño: 2.1.2 Desprendimiento en forma de alveolos			
Nº	Expresiones relacionadas	%	Tipo
1	Vacio	23%	-
2	Otro	16%	-
3	Trizadura	15%	Daño
4	Cuarteamiento	15%	Daño
5	Humedad	14%	Causa
6	Grieta	8%	Daño
7	Fisura	4%	Daño
8	Resquebrajamiento	3%	Daño
9	Erosion	2%	Daño
10	Fractura	1%	Daño

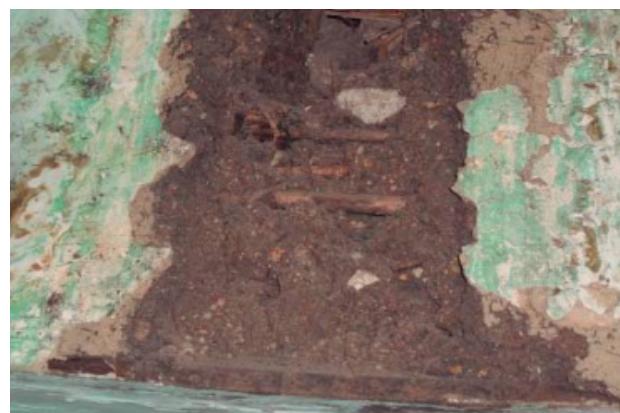
Daño: 2.1.3 Erosión

La mayoría de los encuestados relaciona este daño con causas o daños ajenos al indicado o simplemente lo desconoce, sin embargo la humedad, considerada como una causa para este daño, es identificada por un 11% de encuestados.

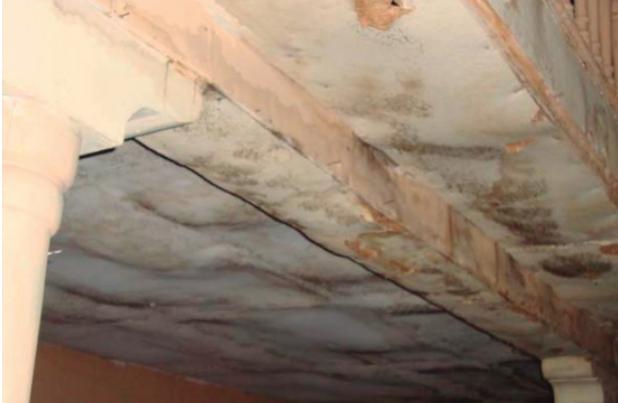
Daño: 2.1.4 Expansión en forma de ampollas

La cuarta parte de los encuestados identifica a la humedad como la causa principal de este daño, mientras que el 5% lo identifica como hongo (moho). El desconocimiento de esta daño es del 10%.

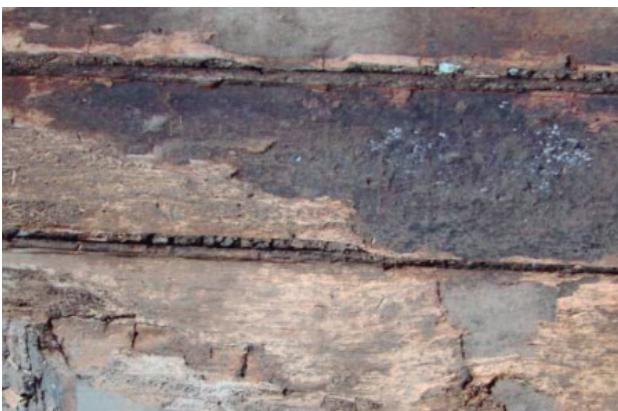
Daño: 2.1.5 Pudrición

Más de la mitad de los encuestados señaló una respuesta ajena al tipo de daño presentado en la imagen. Esto debido quizás a que la imagen no es clara en mostrar al daño al que se refiere por lo que los encuestados tendieron a identificarlo como una quemadura.

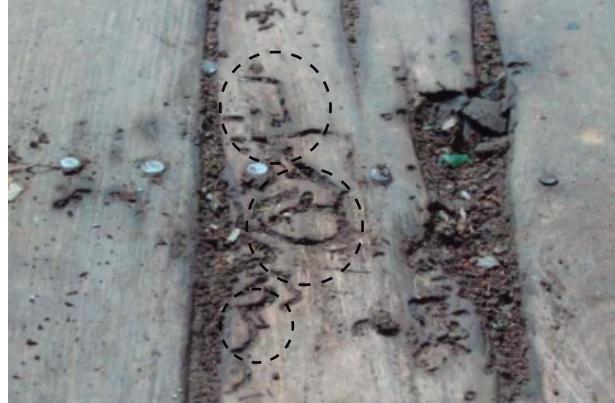
Daño: 2.1.6 Degradación de xilófagos

Más de la tercera parte de los encuestados identificaron correctamente al tipo de daño (polilla)
