CAPÍTULO IV

desarrollo y validación de las herramientas para el sistema de monitoreo

4.1 SELECCIÓN Y AJUSTE DE LAS HERRAMIENTAS PARA EL SISTEMA DE MONITOREO

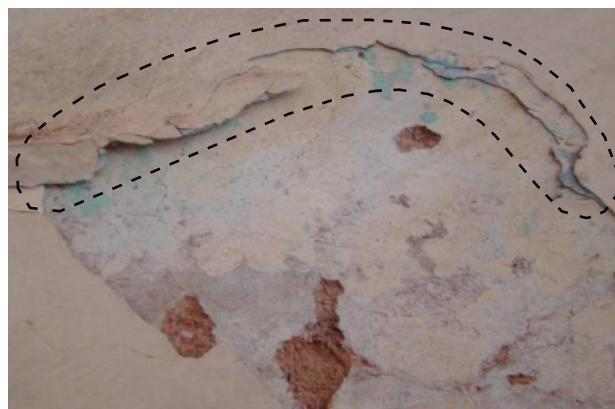
Daño: 2.2.2 Exfoliación

Los encuestados desconocieron el tipo de daño presentado en la imagen. Sin embargo, lo asociaron con una de sus posibles causas, la humedad.

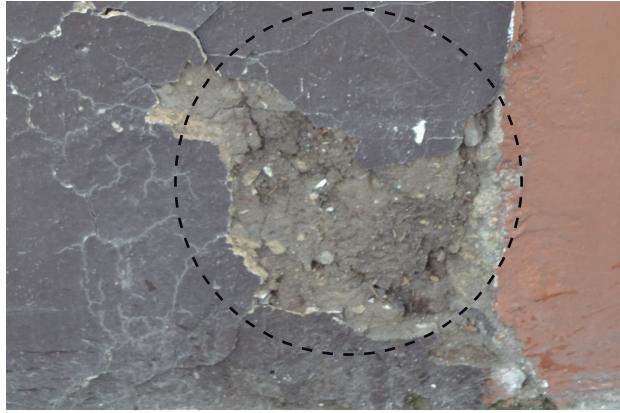
Daño: 2.2.3 Desprendimiento (fragmentos medianos)

Expresiones relacionadas con el daño: 2.2.3 Desprendimiento (fragmentos medianos)			
Nº	Expresiones relacionadas	%	Tipo
1	Otro	27%	-
2	Vacio	20%	-
3	Desprendimiento	17%	Daño
4	Descascarado	10%	Daño
5	Humedad	8%	Causa
6	Hongo (Moho)	4%	Causa
7	Gotera	3%	Causa
8	Despostillado	2%	Daño
9	Impacto / golpes	2%	-
10	Rotura	2%	Daño
11	Derrumbamiento de la tierra del muro / pared	2%	Daño
12	Desmoronamiento	1%	Daño
13	Temblores	1%	Causa

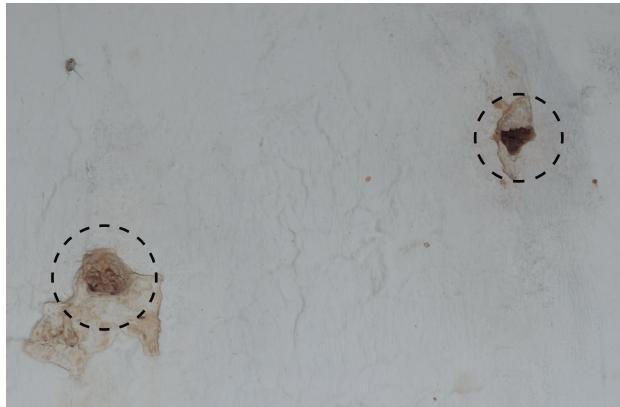
Daño: 2.3.3 Perforación

Más de la cuarta parte de tercera parte de los encuestado indica un tipo de daño distinto al presentado en la imagen. Esto quizás a que el tipo de daño "perforación" no es considerado como un daño que afecte gravemente a la estructura.

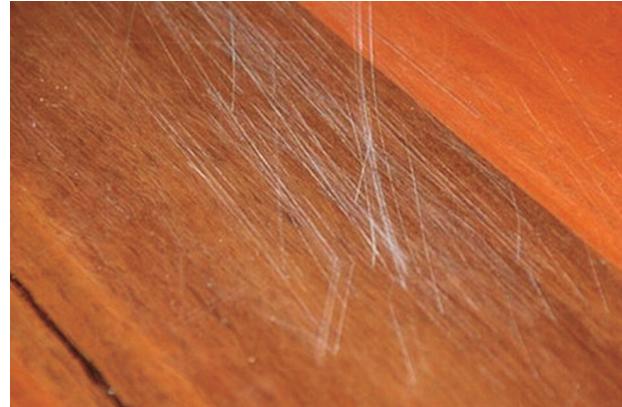
Daño: 2.3.1 Rayadura

Expresiones relacionadas con el daño: 2.3.1 Rayadura			
Nº	Expresiones relacionadas	%	Tipo
1	Rayadura	60%	Daño
2	Vacio	20%	-
3	Otro	10%	-
4	Raspadura	4%	Daño
5	Mal mantenimiento	2%	Causa
6	Vandalismo	2%	Causa
7	Arañazo	1%	Daño

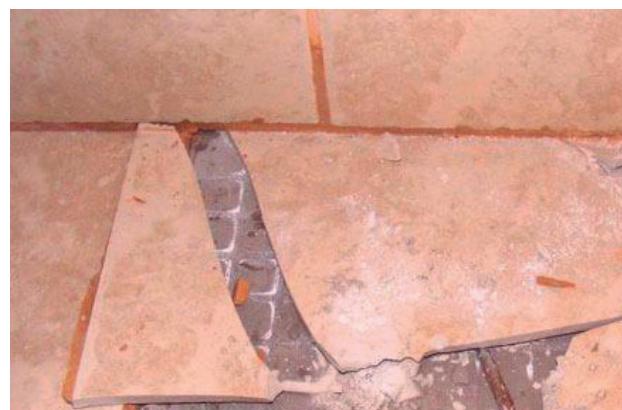
Daño: 2.3.4 Rotura

Más de la tercera parte de los encuestados identificó este tipo de daño como rotura, mientras que el resto respondió con términos similares al principal.

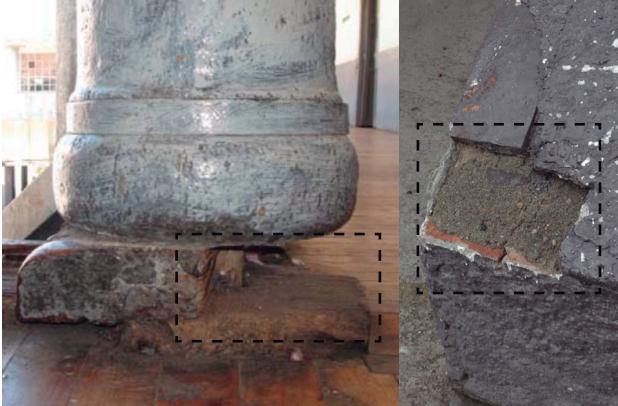
Daño: 2.3.6 Desprendimiento (faltante)

La mayoría de los encuestados identificó este tipo de daño como otro diferente al presentado en la imagen. Sin embargo, el desprendimiento fue identificado por el 17% de los encuestados.

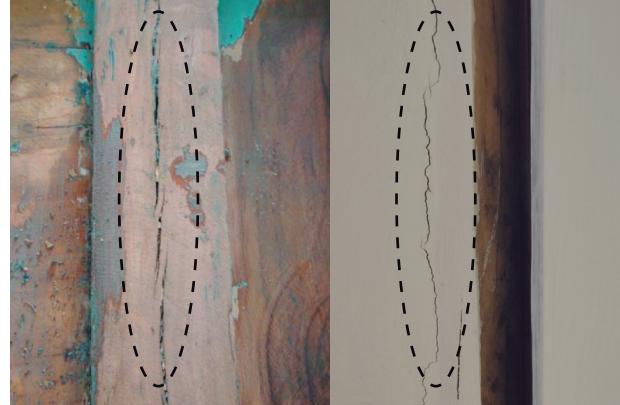
Daño: 3.1 Fisura

Los encuestados respondieron a este tipo de daño como grieta antes que fisura, esto debido quizás a que en el vocablo común estos términos tienden a ser similares por lo que los encuestados los asociaron como sinónimos.

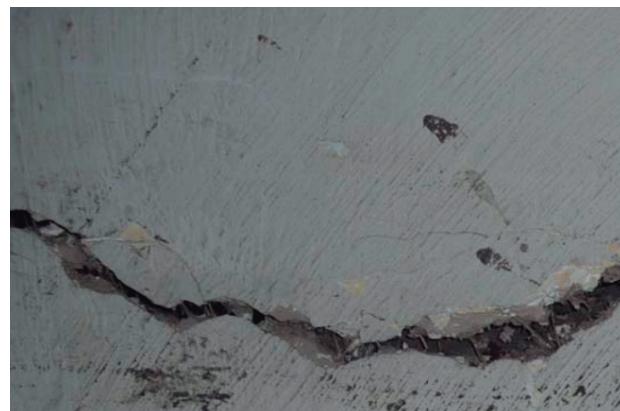
Daño: 3.6 Grieta

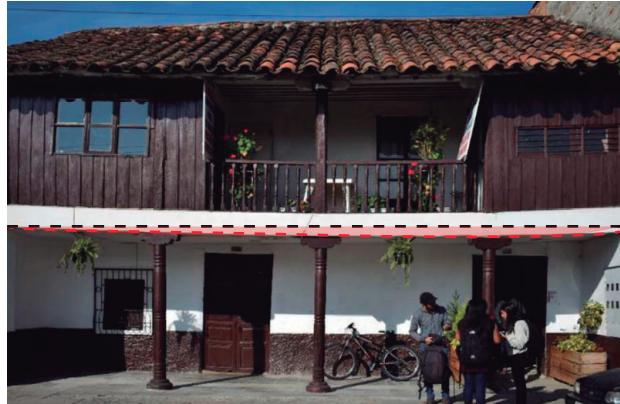
Daño: 4.1 Pandeo

Fuente: Castro et al. Año: 2018

Expresiones relacionadas con el daño: 4.1 Pandeo			
Nº	Expresiones relacionadas	%	Tipo
1	Otro	30%	-
2	Hundimiento	18%	Daño
3	Vacio	16%	-
4	Pandeo	13%	Daño
5	Flejado / flexionado	10%	Daño
6	Deformación	4%	Daño
7	Mala ejecución del trabajo	4%	Causa
8	Doblado / arqueado	3%	Daño
9	Asentamiento	2%	Daño

Los encuestados respondieron a este tipo de daño como hundimiento el cual se puede relacionar con el pandeo, además de otras expresiones similares con las que nombraron al daño presentado.

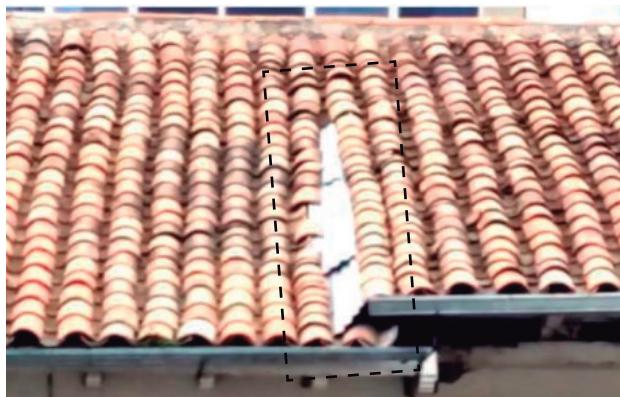
Daño: 4.3 Desplazamiento

Fuente: Atlas de daños. Autor: proyecto Ciudad Patrimonio Mundial. Año: 2016.

Expresiones relacionadas con el daño: 4.3 Desplazamiento			
Nº	Expresiones relacionadas	%	Tipo
1	Otro	34%	-
2	Desnivel	23%	Causa
3	Vacio	20%	-
4	Asentamiento	7%	Causa
5	Mala ejecución de trabajo	6%	Causa
6	Desplazamiento	3%	Daño
7	Desfaz	2%	Daño
8	Hundimiento	2%	Causa
9	Desliz	2%	Daño

Al rededor de la cuarta parte de los encuestados identificó este tipo de daño como desnivel, mientras que la tercera parte lo reconoce como un tipo de daño distinto al presentado.

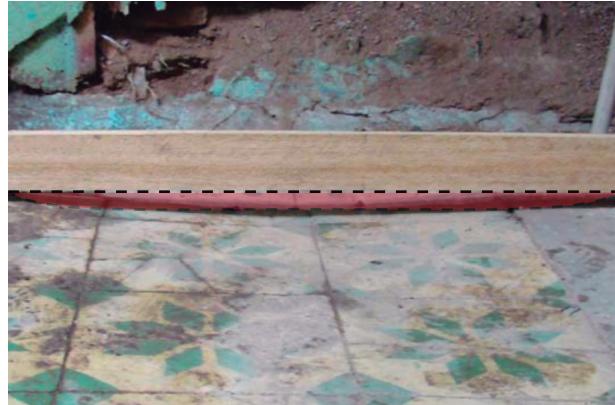
Daño: 4.4 Hundimiento de cimentación

Fuente: Atlas de daños. Autor: proyecto Ciudad Patrimonio Mundial.
Año: 2016.

Expresiones relacionadas con el daño: 4.4 Hundimiento de cimentación			
Nº	Expresiones relacionadas	%	Tipo
1	Hundimiento	33%	Daño
2	Desnivel	19%	Daño
3	Otro	16%	-
4	Vacio	15%	-
5	Asentamiento	8%	Daño
6	Pandeo	5%	Daño
7	Mala ejecución del trabajo	3%	Causa
8	Deformación de estructura	1%	Daño

La tercera parte de los encuestados reconoce claramente a este tipo de daño, mientras que el resto lo reconoce con terminologías similares.

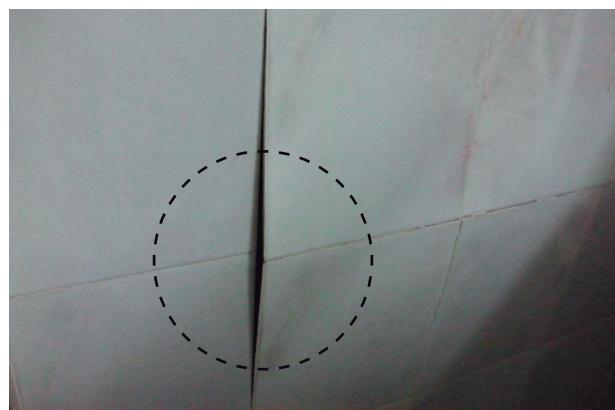
Daño: 4.5 Expansión

Expresiones relacionadas con el daño: 4.5 Expansión			
Nº	Expresiones relacionadas	%	Tipo
1	Vacio	33%	-
2	Otro	17%	-
3	Desprendimiento	11%	Causa
4	Mala ejecución del trabajo	8%	Causa
5	Hinchazón	5%	Daño
6	Cambio de temperatura	5%	Causa
7	Humedad	5%	Causa
8	Levantado	6%	Daño
9	Expansión	2%	Daño
11	Reventado	2%	Daño
12	Presencia de agua	2%	Causa
13	Alzado	1%	Daño
14	Sobresalido	1%	Daño

La tercera parte de los encuestados desconoce el tipo de daño presentado en la imagen. Sin embargo, la parte restante lo reconoce con terminologías similares.

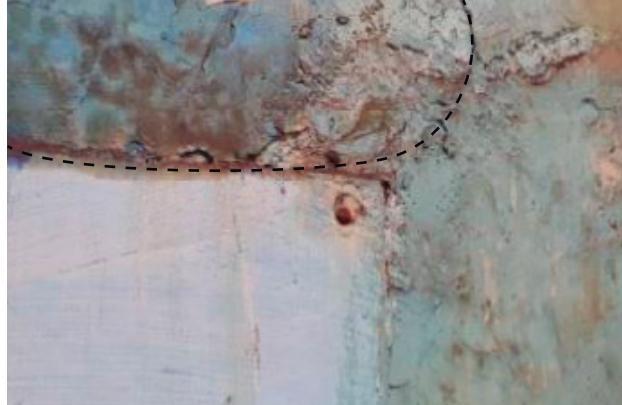
Daño: 4.8 Abombamiento superficial del revoco

Fuente: Castro et al. Año: 2018.

Expresiones relacionadas con el daño: 4.8 Abombamiento superficial del revoco			
Nº	Expresiones relacionadas	%	Tipo
1	Vacio	28%	-
2	Humedad	27%	Causa
3	Otro	26%	-
4	Hongo (Moho)	8%	Causa
5	Pudrición	5%	Causa
6	Gotera	2%	Causa
7	Deformación de estructura	2%	Daño
8	Hinchazón	1%	Daño

Este tipo de daño no es claramente identificado por el encuestado, esto quizás por la calidad de la imagen presentada. Sin embargo, las respuestas de más de la cuarta parte señalan acertadamente a la humedad como una causa.

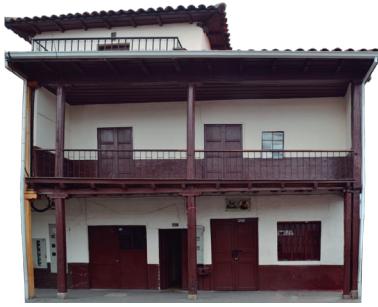
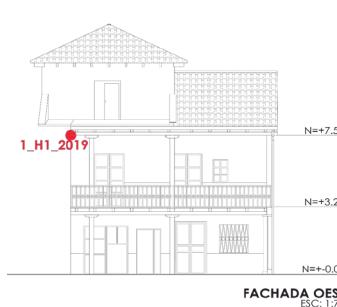
FACHADA OESTE ESC: 1:75

2. FOTOGRAFÍA DE LA FACHADA OESTE				3. FACHADA OESTE				2. FOTOGRAFÍA DE LA FACHADA SUR				3. FACHADA SUR										
Fecha de la fotografía: (dd) / (mm) / (aaaa): 26/11/2019								Fecha de la fotografía: (dd) / (mm) / (aaaa): 26/11/2019

4. DESCRIPCIÓN BREVE SOBRE LA EDIFICACIÓN:		La edificación pertenece a la valoración patrimonial Var B, tiene una longitud frontal de 9.60 m y está constituida por tres plantas; se caracteriza por su portal en la fachada y también por poseer un palomar de gran tamaño y habitable, en cuanto a la materialidad predominante es de adobe y bahareque en muros, la estructura y carpintería son de madera y la cubierta de teja artesanal. El color característico de la edificación es crema en muros y marrón en carpintería, zócalos y estructura de la misma. La intervención realizada en la campaña de mantenimiento se centró principalmente en cubierta, entrespiso y balcón, debido a que poseían un alto nivel de deterioro.																				
DAÑOS

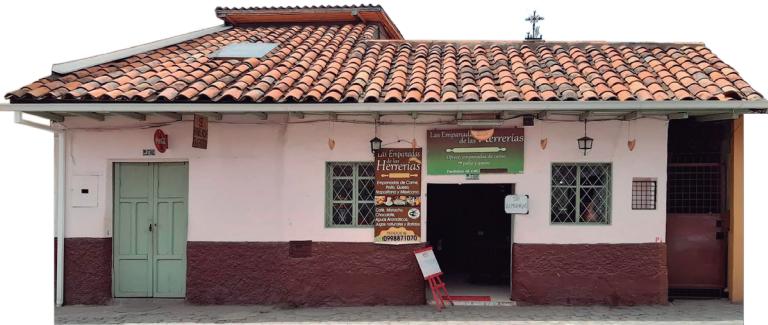
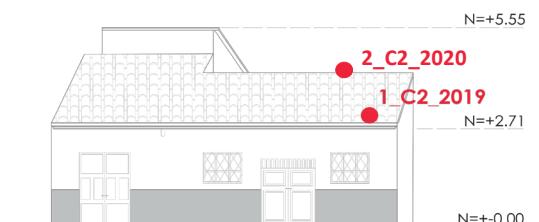
2. FOTOGRAFÍA DE LA FACHADA OESTE		Fecha de la fotografía: (dd) / (mm) / (aaaa): 26/11/2019				3. FACHADA OESTE

4. DESCRIPCIÓN BREVE SOBRE LA EDIFICACIÓN:		La edificación pertenece a la valoración patrimonial Var B, tiene una longitud frontal de 9.25 m y está constituida por una planta de gran altura, lo que permitió el desarrollo de una buhardilla; se caracteriza por ser una edificación de tipología típica del barrio (edificación de un piso y sin portal) y por poseer materiales tradicionales en su construcción, en cuanto a la materialidad predominante es de adobe en muros, la estructura y carpintería son de madera y la cubierta de teja artesanal. El color característico de la edificación es lila en muros, marrón en zócalo y verde en carpintería y estructura de la misma. La intervención realizada en la campaña de mantenimiento se centró a nivel de cubierta y fachada.																									
DAÑOS

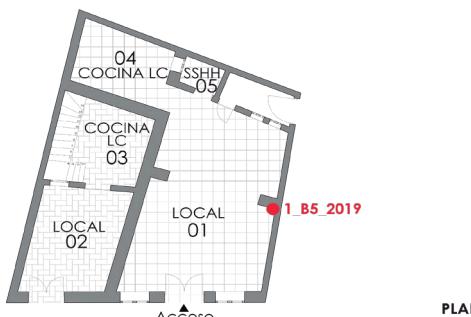
2. PLANTA BAJA (PB)							3. PRIMERA PLANTA ALTA (1PA)

<p>Materialidad Muro de adobe Cerámica Adoquín de piedra</p>

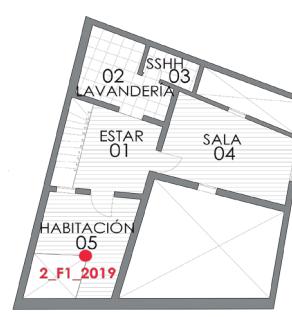
<p>Materialidad Tablón de madera Muro de adobe Cerámica</p>
