Análisis sísmico de edificaciones aisladas con muros de mampostería en Cuenca

UNIVERSIDAD DE CUENCA | Facultad de Arquitectura y Urbanismo

Trabajo de titulación previo a la obtención del título de Arquitecta

Esta investigación busca analizar arquitectónica y sísmicamente tres edificaciones en la zona de El Ejido. Las edificaciones seleccionadas cumplen con varios requisitos, entre los más importantes: implantación aislada, paredes de ladrillo y una altura de hasta dos pisos.

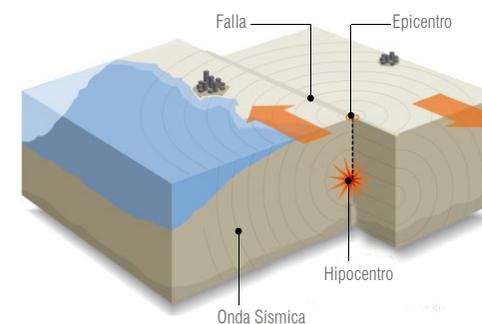
Figura 05. Epicentro e Hipocentro. "El Epicentro e Hipocentro de un Terremoto", de El Historiador. (2017). Recuperado de: <https://elhistoriadores.wordpress.com/2017/12/02/el-epicentro-y-el-hipocentro-de-un-terremoto/>

El hipocentro es el punto en el que se produce el sismo bajo la superficie terrestre, mientras que el epicentro es el punto de la superficie terrestre donde se registra el sismo, ver Figura 05.

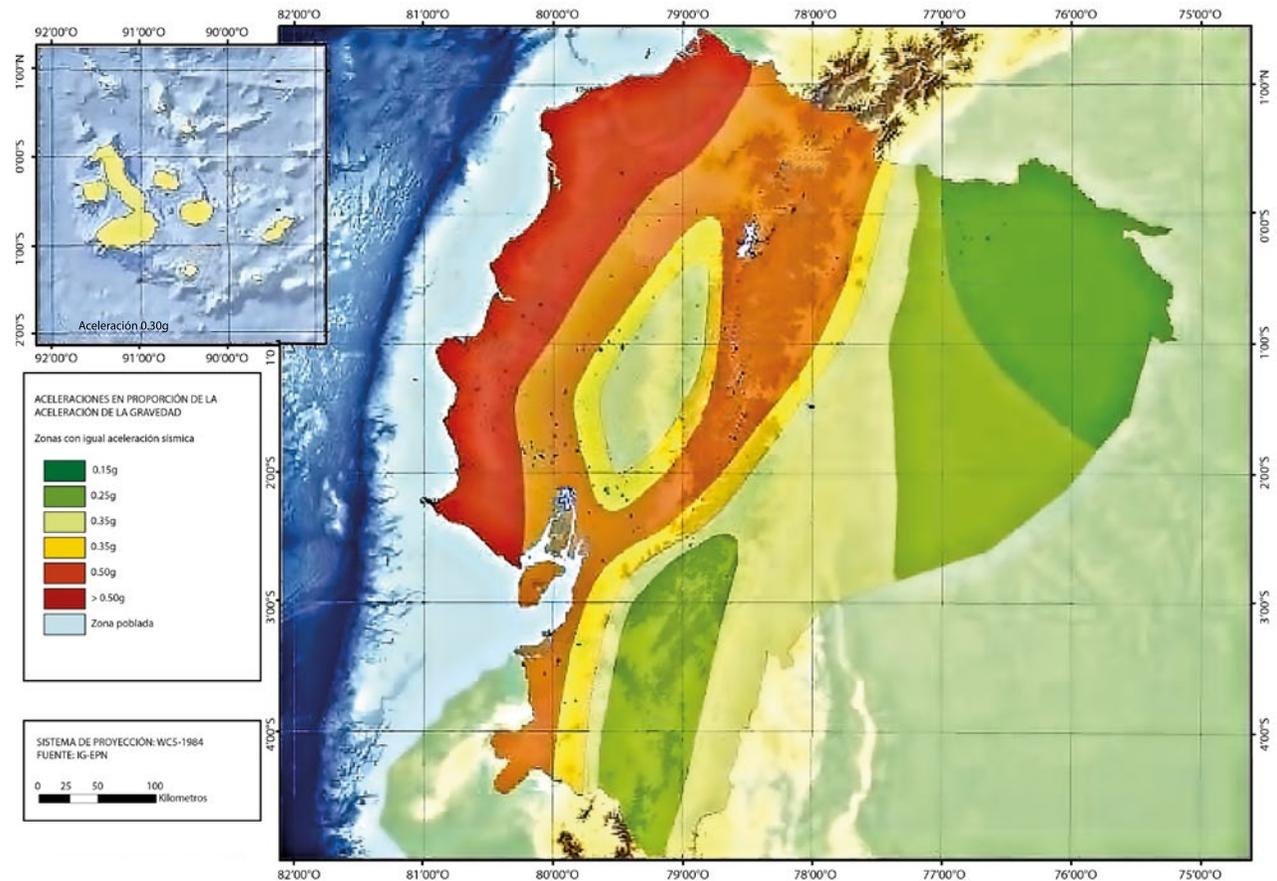
Figura 06. Ecuador, zonas sísmicas para propósitos de diseño y valor del factor de zona Z. “Peligro sísmico, diseño sismo resistente”, de Ministerio de desarrollo urbano y vivienda. (2014). Recuperado de: <https://www.habitatyvivienda.gob.ec/wp-content/uploads/downloads/2015/02/NEC-SE-DS-Peligro-S%C3%ADsmico-parte-1.pdf>

La *Norma Ecuatoriana de la Construcción* en el capítulo *Peligro sísmico, diseño sismo resistente* (2014) divide al territorio ecuatoriano en seis zonas sísmicas, caracterizadas por el valor de la aceleración máxima en roca para el sismo de diseño (factor Z), ver Figura 06.

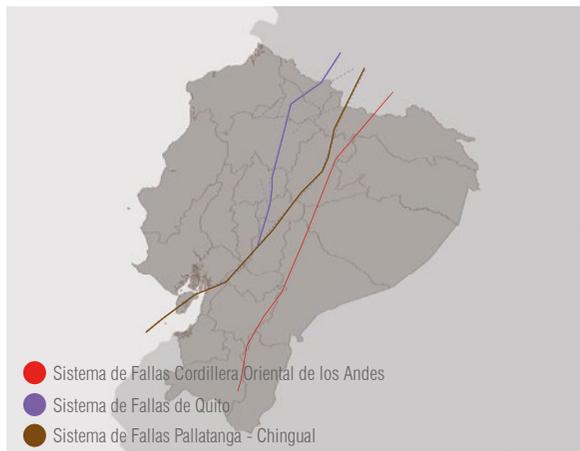
Figura 08. Ubicación de fallas geológicas activas en Ecuador.
Alvarez, J. & Morocho, J. (2020).

- El sistema de fallas Pallatanga-Chingual, ilustrado en la Figura 08, inicia en el Golfo de Guayaquil, continúa por la Isla Puná y finaliza en Pallatanga; se estima que su longitud es de 33.84 km (Rivadeneira et al., 2007).
- El sistema de fallas ubicado en el borde subandino de la Cordillera Oriental de los Andes; como se muestra en la Figura 08, inicia su recorrido en la falla Chingual, continúa hacia el sur pasando por el lado occidental del volcán El Reventador y finaliza en la zona de Cosanga (Rivadeneira et al., 2007).
- El sistema de fallas Quito es menos extenso que los otros sistemas, aproximadamente su longitud total es de 45km, ver Figura 08. (Rivadeneira et al., 2007).
- La falla de Girón mide aproximadamente 200 km, atraviesa la ciudad de Cuenca, Cañar y termina en la provincia de Chimborazo, ver Figura 09 (Bustos, 2010).

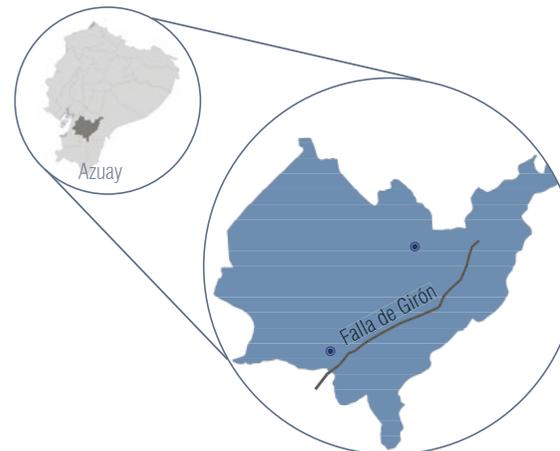
Figura 09. Ubicación de la Falla de Girón.
Alvarez, J. & Morocho, J. (2020).

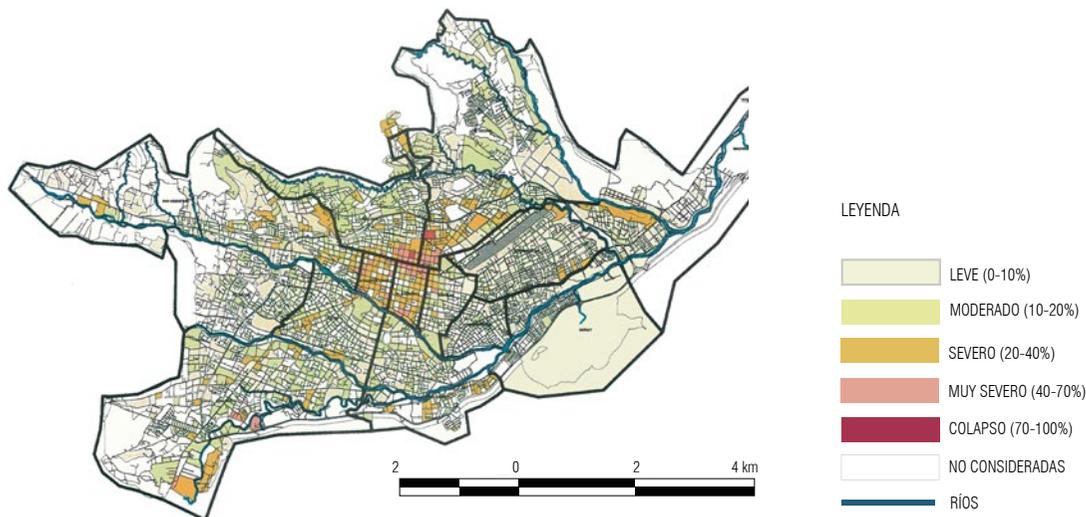
Figura 11. Mapa de daño sísmico en la ciudad de Cuenca con un PGA de 0.05g. "Amenaza Sísmica del Austro, vulnerabilidad y riesgo sísmico en la ciudad de Cuenca", de Red Sísmica del Austro. (2002).

La Red Sísmica del Austro, en el proyecto *Amenaza Sísmica del Austro, vulnerabilidad y riesgo sísmico en la ciudad de Cuenca* (2002), determinó que la principal fuente sismogénica para la ciudad de Cuenca es la falla de Girón, con un potencial sísmico de Mw 7.1 (Jimenez & Peñaherrera, 2001). Las Figuras 11 y 12 ilustran los mapas de daño sísmico manzanero para la ciudad de Cuenca, considerando un PGA de 0.05 g y 0.25 g respectivamente.

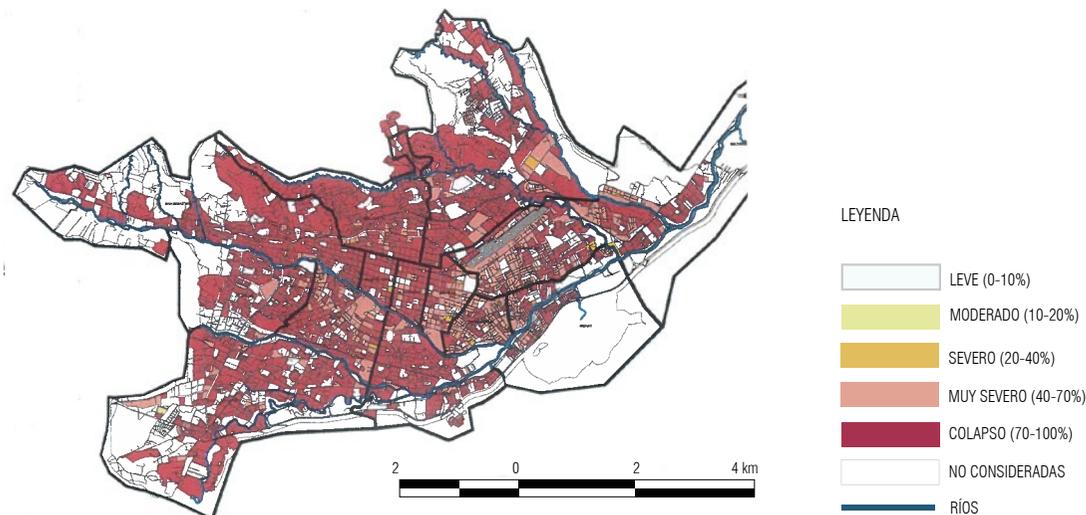
Figura 12. Mapa de daño sísmico en la ciudad de Cuenca con un PGA de 0.25g. "Amenaza Sísmica del Austro, vulnerabilidad y riesgo sísmico en la ciudad de Cuenca", de Red Sísmica del Austro. (2002).

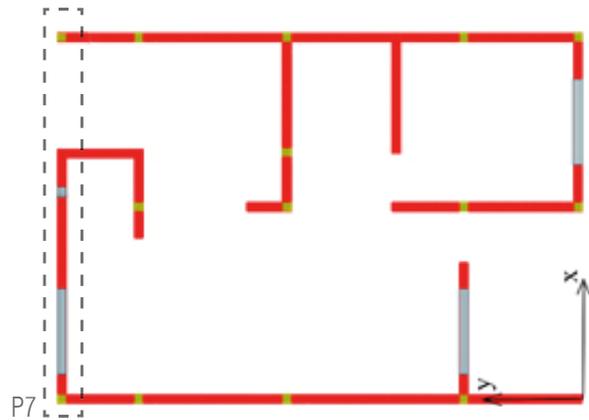
Figura 13. Configuración arquitectónica de planta baja.
"Seismic vulnerability analysis of a two-story family dwelling in confined masonry in Cuenca, Ecuador", de García,H. & Degrande, L. (2015).

García y Degrande en el año 2017, analizan la vulnerabilidad sísmica de una vivienda unifamiliar de mampostería confinada y estructura de hormigón armado en la ciudad de Cuenca. El análisis se desarrolla mediante el modelo de pórtico equivalente, en el cual los pilares y muros se modelan como macroelementos, ver Figuras 13, 14 y 15. Los resultados obtenidos por la investigación revelan una alta posibilidad de colapso para estructuras de mampostería confinada sometidas a una aceleración de roca entre 0.25g - 0.30g.

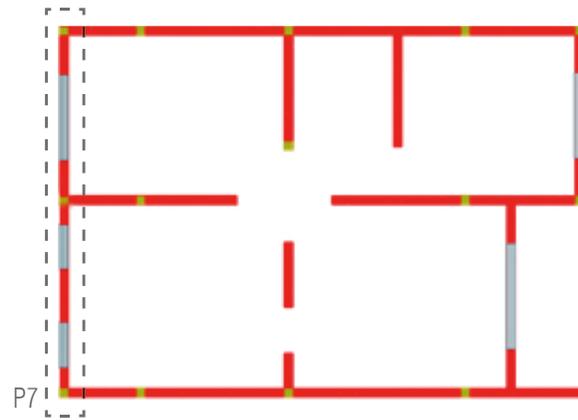
Figura 14. Configuración arquitectónica de planta alta.
"Seismic vulnerability analysis of a two-story family dwelling in confined masonry in Cuenca, Ecuador", de García,H. & Degrande, L. (2015).

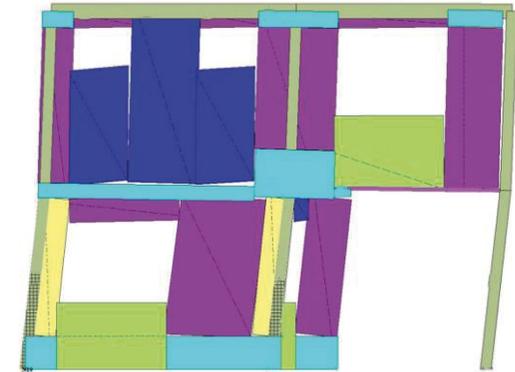
Figura 15. Gráfico de esfuerzos.
"Seismic vulnerability analysis of a two-story family dwelling in confined masonry in Cuenca, Ecuador", de García,H. & Degrande, L. (2015).

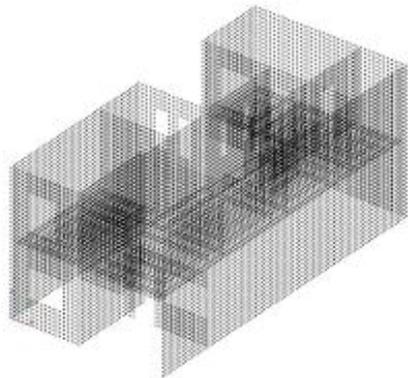
Figura 16. Edificación representada por nodos.
"Análisis y propuesta arquitectónica sísmo-resistente de viviendas adosadas con muros de mampostería en Cuenca", de Quinde, A. & Salinas, C. (2020).

Finalmente, Quinde y Salinas en el año 2019, analizan la configuración arquitectónica y el comportamiento sísmico de edificaciones adosadas con mampostería de ladrillo, representativas en la zona de Totoracocha en la ciudad de Cuenca. Los análisis arquitectónicos consideran variables como aspectos de regularidad en planta y fachadas, mientras que para el análisis sísmico se generan modelos matemáticos utilizando softwares como Stab200 y Matlab, ver Figuras 16, 17 y 18. La investigación concluye que el comportamiento sísmico de edificaciones adosadas de mampostería de ladrillo depende de la configuración arquitectónica.

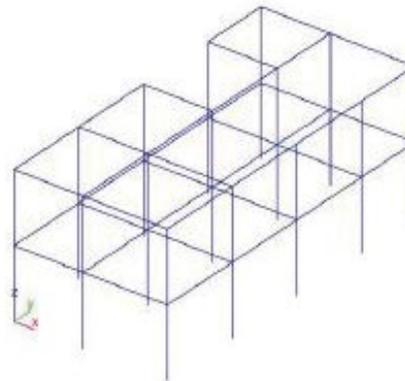
Figura 17. Elementos estructurales de edificación.
"Análisis y propuesta arquitectónica sísmo-resistente de viviendas adosadas con muros de mampostería en Cuenca", de Quinde, A. & Salinas, C. (2020).

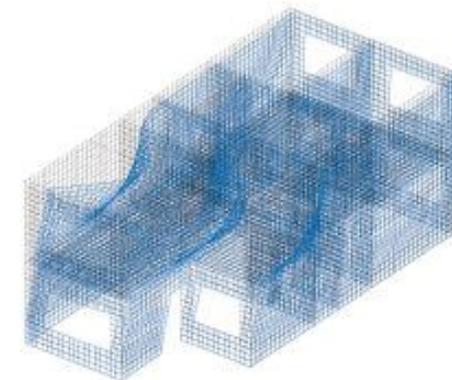
Figura 18. Diagrama de desplazamientos máximos.
"Análisis y propuesta arquitectónica sísmo-resistente de viviendas adosadas con muros de mampostería en Cuenca", de Quinde, A. & Salinas, C. (2020).

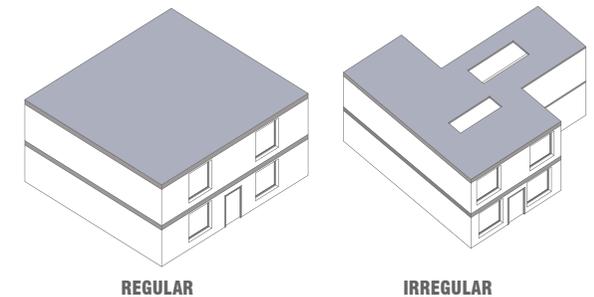
Figura 19. Regularidad e irregularidad en planta. “Viviendas de hasta 2 pisos con luces de hasta 5 m”, de Ministerio de desarrollo urbano y vivienda. (2014). Recuperado de: <https://www.habitatyvivienda.gob.ec/documentos-normativos-nec-norma-ecuatoriana-de-la-construccion/>

- Regularidad en planta: La forma en planta debe ser lo más simétrica y regular posible. Se debe dar preferencia a formas rectangulares o cuadrangulares; en caso de tener una planta asimétrica se debe dividir en volúmenes independientes por medio de juntas constructivas, ver Figura 19.

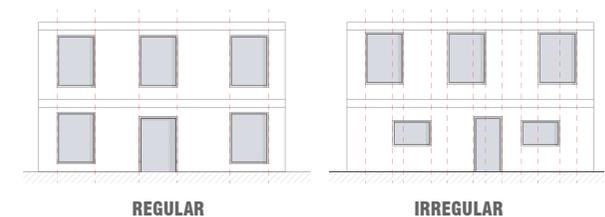
Figura 20. Continuidad de vanos “Viviendas de hasta 2 pisos con luces de hasta 5 m”, de Ministerio de desarrollo urbano y vivienda. (2014). Recuperado de: <https://www.habitatyvivienda.gob.ec/documentos-normativos-nec-norma-ecuatoriana-de-la-construccion/>

- Regularidad en elevación: Se debe generar formas simétricas en fachada y de preferencia se deben alinear los vanos de puertas y ventanas ubicadas en planta baja y planta alta, ver Figura 20.

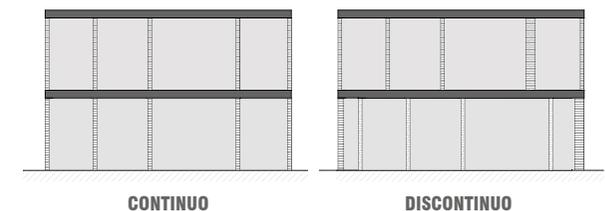
Figura 21. Continuidad vertical. “Viviendas de hasta 2 pisos con luces de hasta 5 m”, de Ministerio de desarrollo urbano y vivienda. (2014). Recuperado de: <https://www.habitatyvivienda.gob.ec/documentos-normativos-nec-norma-ecuatoriana-de-la-construccion/>

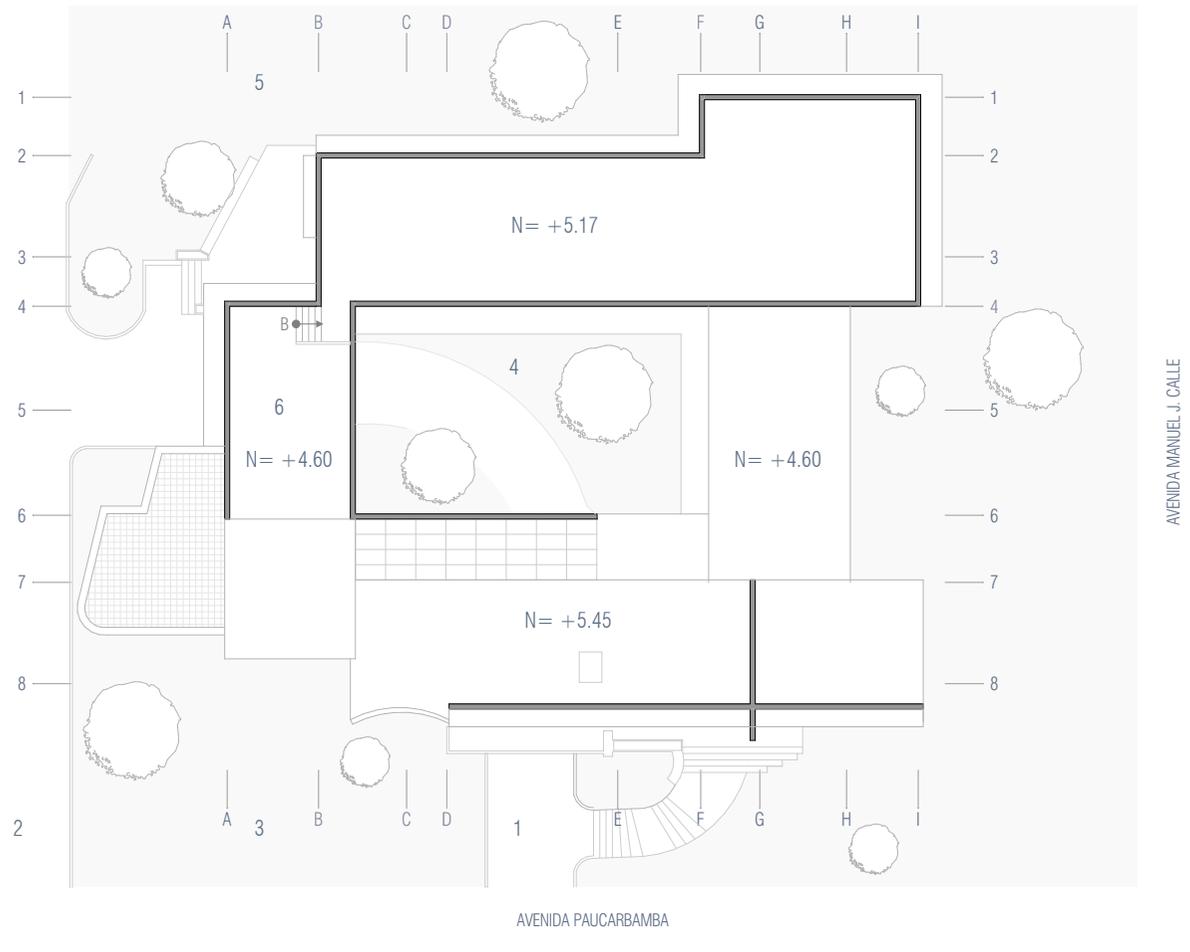
Emplazamiento

El caso estudio 01, se ubica en las calles Paucarbamba y Manuel J. Calle en el sector S1 de la parroquia Huayna Cápac. La edificación se emplaza sobre un terreno esquinero, es de implantación aislada y al estar rodeada de jardines permite tener una relación directa entre arquitectura y naturaleza.

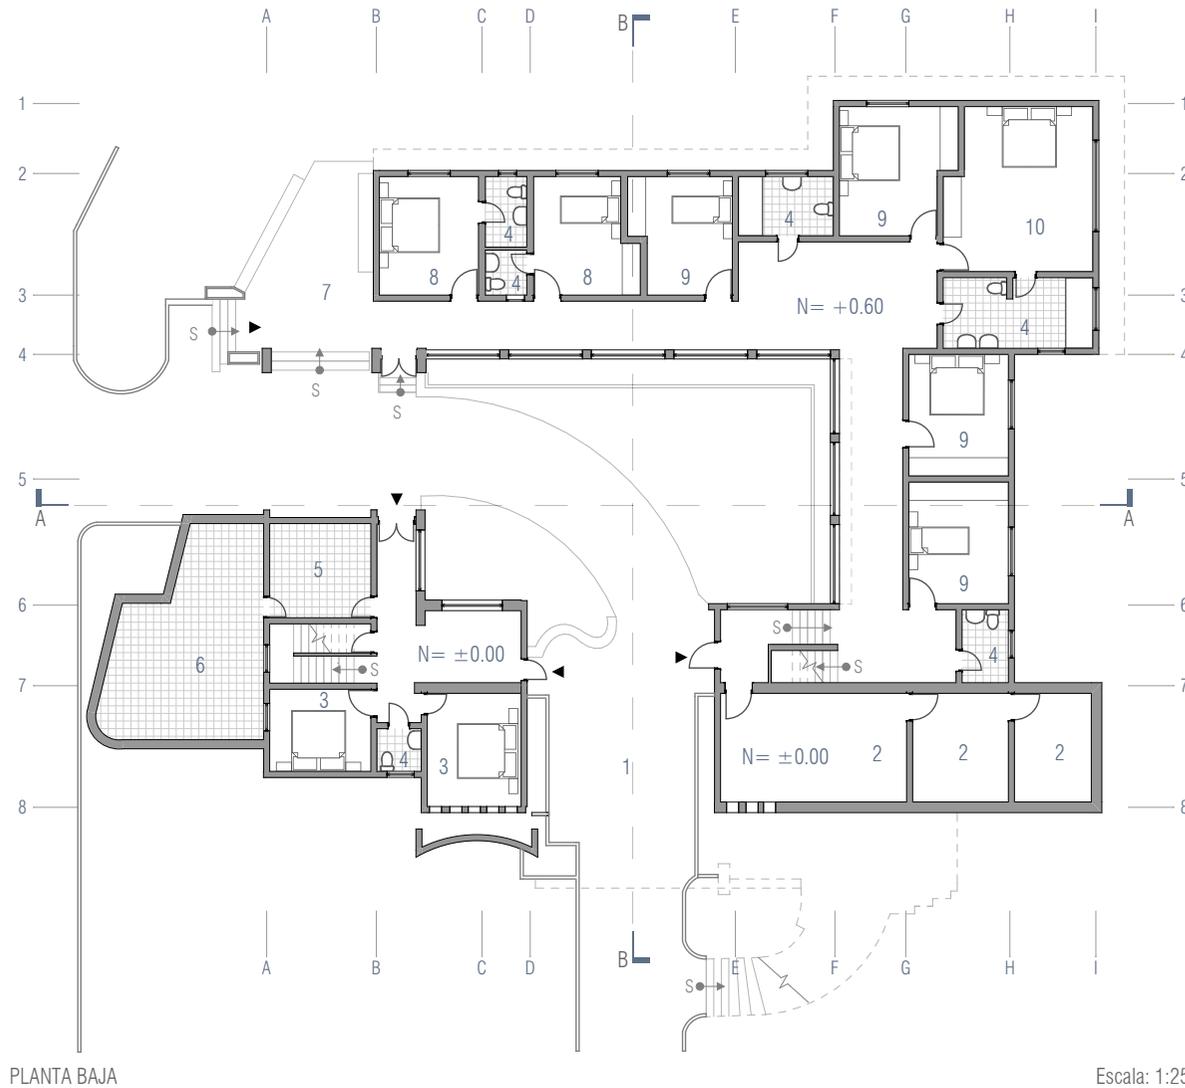
1. Vestíbulo
2. Bodega
3. Dormitorio de servicio
4. Baño
5. Lavandería
6. Patio de servicio
7. Terraza
8. Dormitorio de huésped
9. Dormitorio Hijos
10. Dormitorio Padres

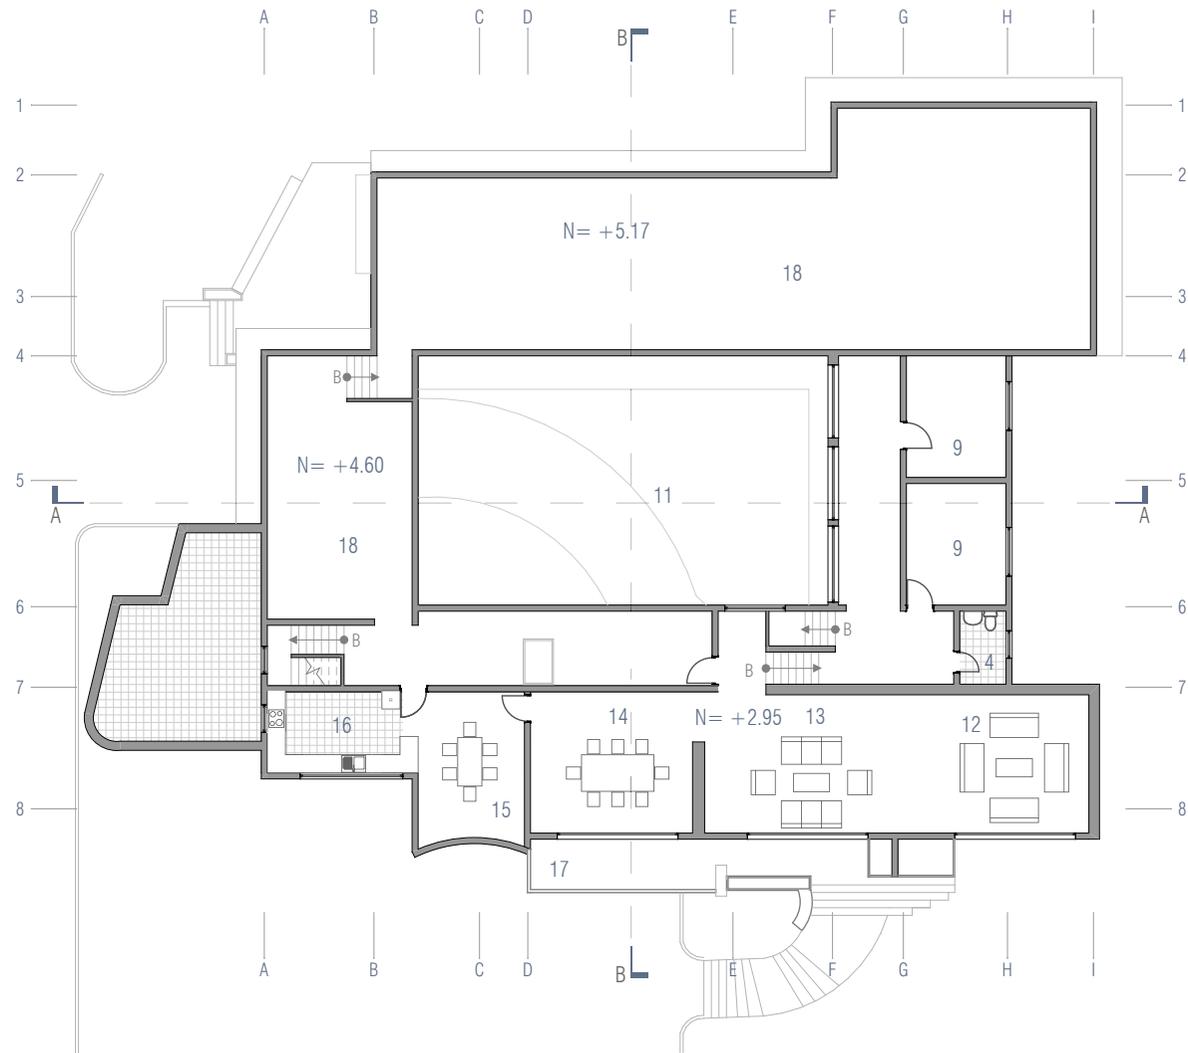
PLANTA ALTA

- 11. Patio
- 12. Sala
- 13. Estar
- 14. Comedor
- 15. Desayunador
- 16. Cocina
- 17. Terraza frontal
- 18. Terraza

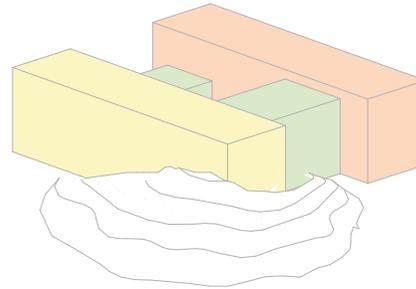
Figura 33. Composición volumétrica.
Alvarez, J. & Morocho, J. (2020).

La edificación está compuesta por cuatro volúmenes articulados alrededor de un patio central. Un rasgo formal importante de esta edificación es la horizontalidad, aspecto que se manifiesta mediante el diseño de cubiertas planas, ver Figuras 33 y 34.

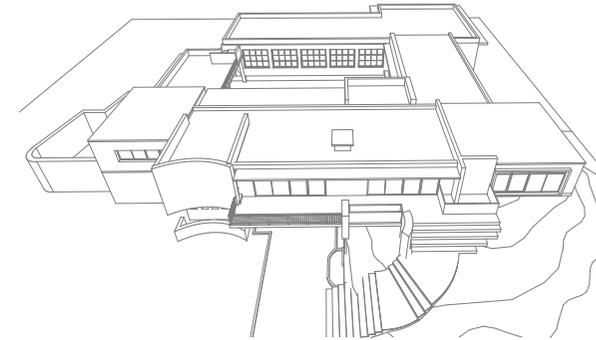
Figura 34. Axonometría de la Edificación Vazquez Alcázar.
Alvarez, J. & Morocho, J. (2020).

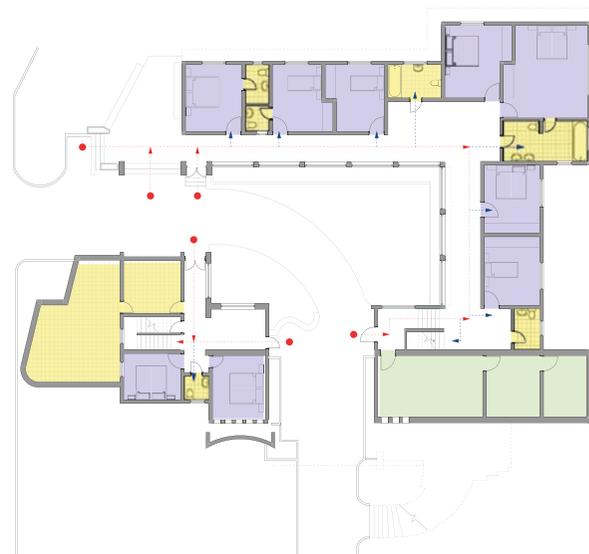
Figura 35. Esquema de circulación de planta baja.
Alvarez, J. & Morocho, J. (2020).

La edificación se resuelve en dos niveles. En la planta baja se emplaza la zona de servicio y la zona privada; en la planta alta se encuentra la zona social, ver Figuras 35 y 36.

Exteriormente, la topografía irregular al norte del lote permite generar un acceso directo a la zona social, mientras que el patio central permite acceder a la zona de servicio y zona privada. Internamente, estas tres zonas se conectan mediante gradas.

En la zona social se encuentra la sala, comedor, cocina y desayunador, espacios que se conectan directamente a terrazas y balcones. La zona privada incluye dormitorios de huéspedes, dormitorios de hijos, dormitorio de padres y baños. Por último, la zona de servicio está conformada por dormitorio, baño y lavandería, espacios que se conectan al patio de servicio.

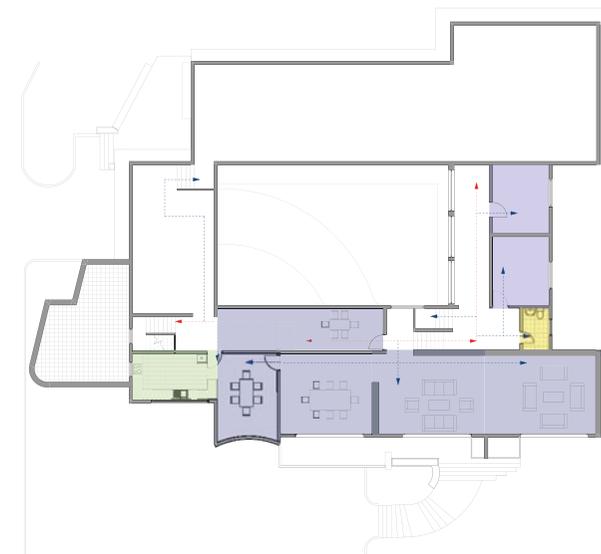
Figura 36. Esquema de circulación de planta alta.
Alvarez, J. & Morocho, J. (2020).

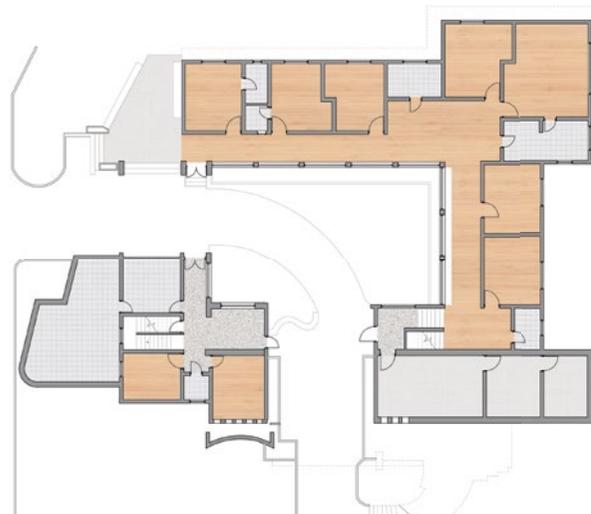
Figura 39. Materialidad de planta baja. Alvarez, J. & Morocho, J. (2020).

En el exterior se emplea vidrio y acero para ventanas, balcones y cerramientos; madera para panelados verticales, aleros, dinteles, marcos de puertas y ventanas. Internamente, se utilizó madera para puertas, paneles, escaleras, cielo rasos y muebles, ver Figuras 37, 38, 39 y 40.

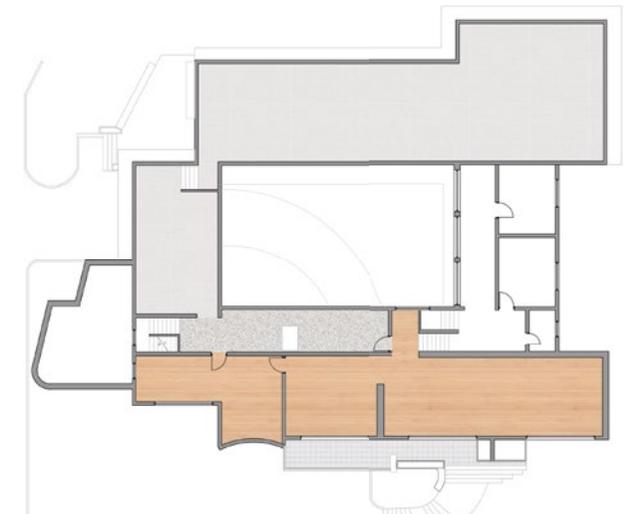
Figura 40. Materialidad de planta alta. Alvarez, J. & Morocho, J. (2020).

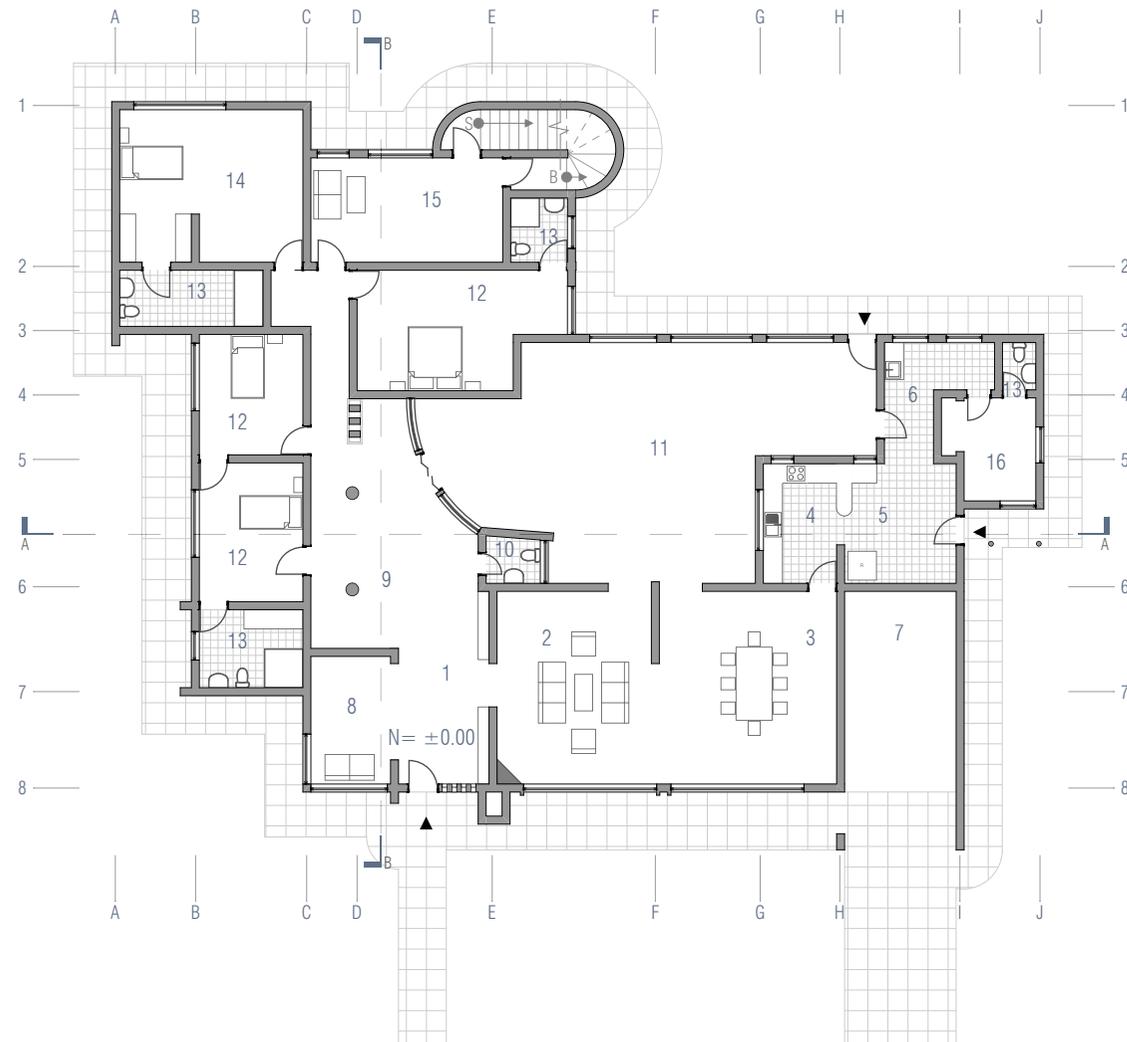
PLANTA BAJA

1. Vestíbulo
2. Sala
3. Comedor
4. Cocina
5. Desayunador
6. Lavandería
7. Garaje
8. Estudio
9. Estar
10. Baño Social
11. Sala de Eventos
12. Dormitorio Hijos
13. Baño
14. Dormitorio Padres
15. Estudio
16. Cuarto de Servicio

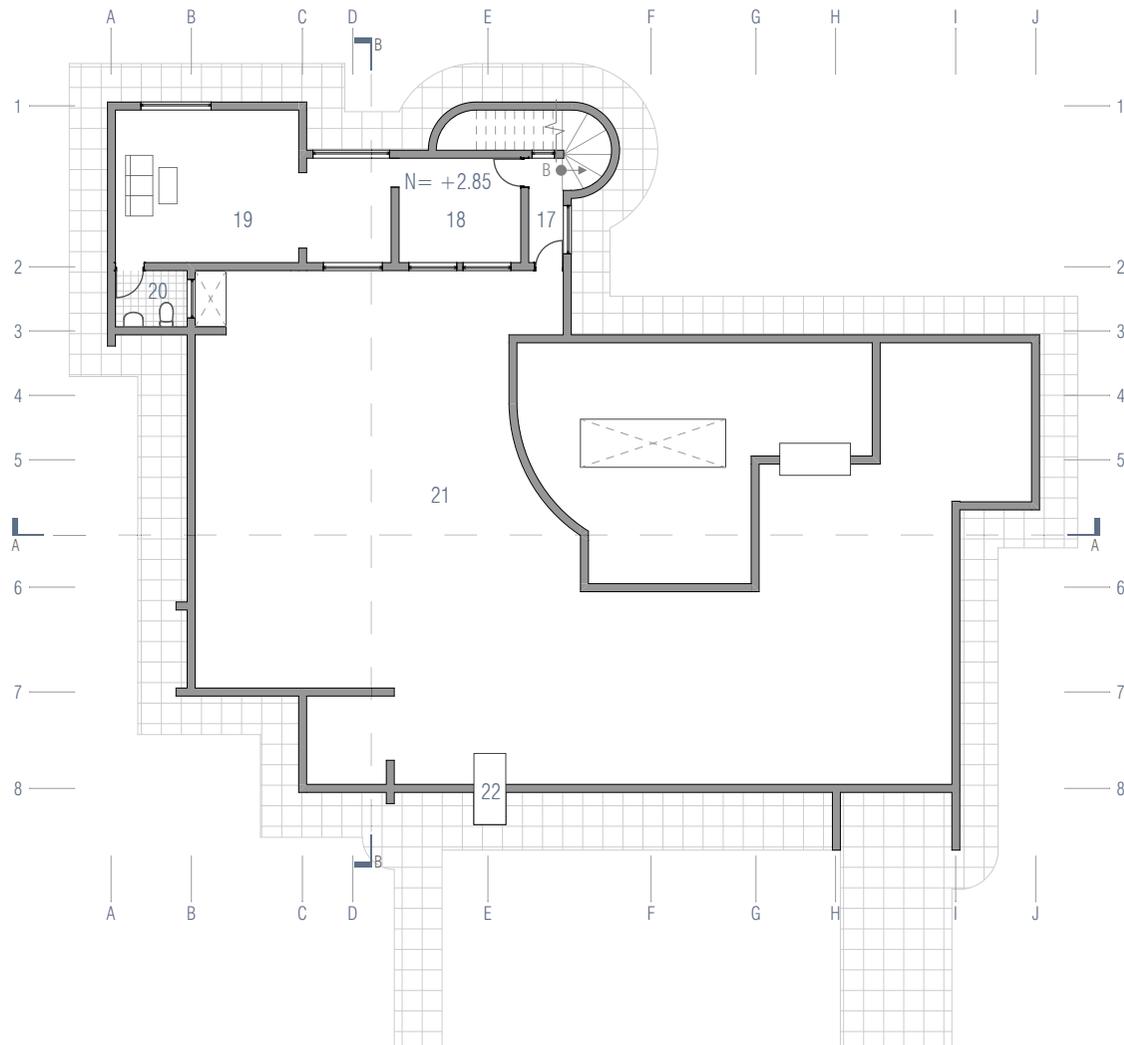
PLANTA ALTA

- 17. Vestibulo
- 18. Estar
- 19. Estudio
- 20. Baño
- 21. Terraza
- 22. Chimenea

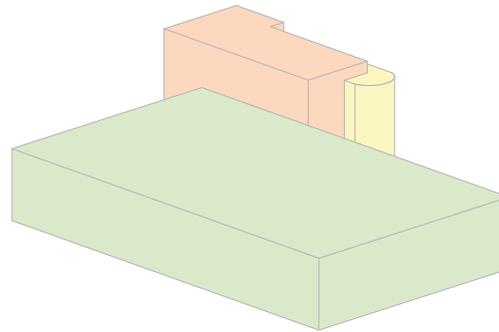
Figura 43. Composición volumétrica.
Alvarez, J. & Morocho, J. (2020).

Esta edificación está conformada por tres volúmenes. Un rasgo formal importante de la edificación es la composición de volumetrías, ver Figuras 43 y 44. Los volúmenes rectangulares contienen los diferentes espacios de la edificación, mientras que el volumen circular contiene las gradas.

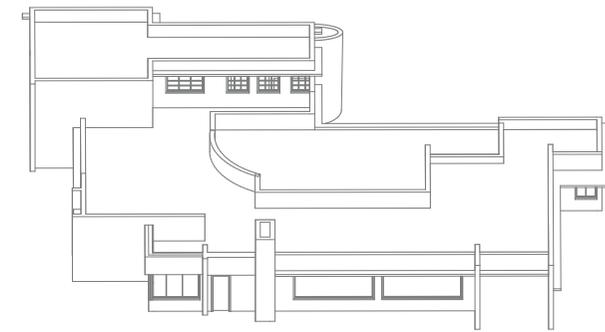
Figura 44. Axonometría de la Edificación Peña Ottati.
Alvarez, J. & Morocho, J. (2020).

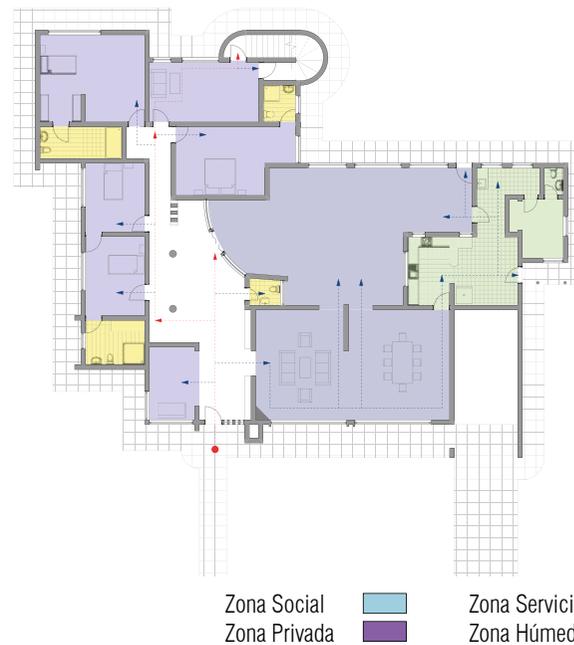
Figura 45. Esquema de circulación de planta baja.
Alvarez, J. & Morocho, J. (2020).

La edificación se resuelve en dos niveles. En planta baja se emplaza la zona de servicio, la zona privada y la zona social; en planta alta se encuentran áreas que complementan la zona privada, ver Figuras 45 y 46.

Exteriormente, se genera un acceso directo a la zona social y al estacionamiento de la edificación. Internamente, la zona social y privada se conectan por medio de un pasillo principal, mientras que a la zona de servicio se puede acceder desde el comedor o desde el exterior de la edificación.

La zona social se encuentra conformada por sala, comedor, salón de eventos, estar y baño. La zona privada cuenta con dormitorios de hijos, dormitorio de padres y baños. Por último, en la zona de servicio se encuentra la lavandería, cuarto de servicio y baño.

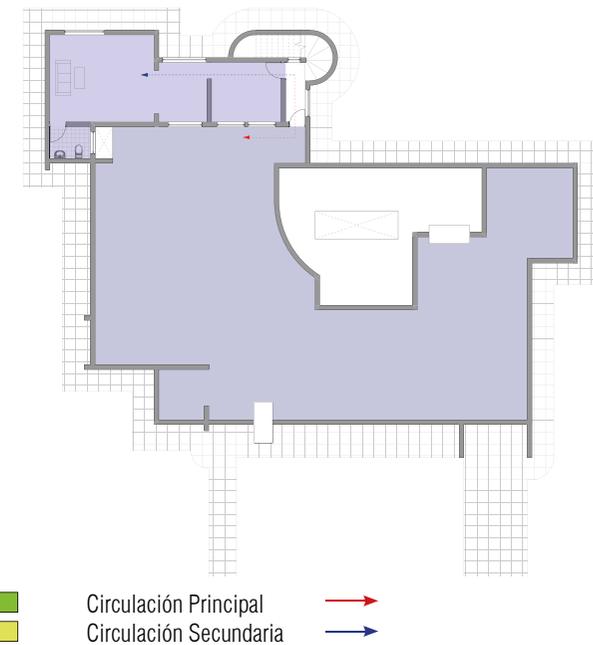
Figura 46. Esquema de circulación de planta alta.
Alvarez, J. & Morocho, J. (2020).

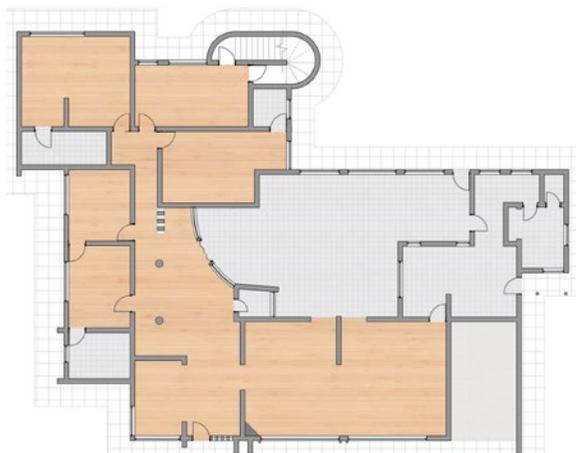
Figura 49. Materialidad de planta baja. Alvarez, J. & Morocho, J. (2020).

En el exterior se emplea vidrio y acero para ventanas y cerramientos; pintura para elementos verticales, aleros y paredes. Internamente, se utiliza madera para puertas, paneles y escaleras; piedra para las paredes de la sala de eventos y pintura para el resto de paredes, ver Figuras 47, 48, 49 y 50.

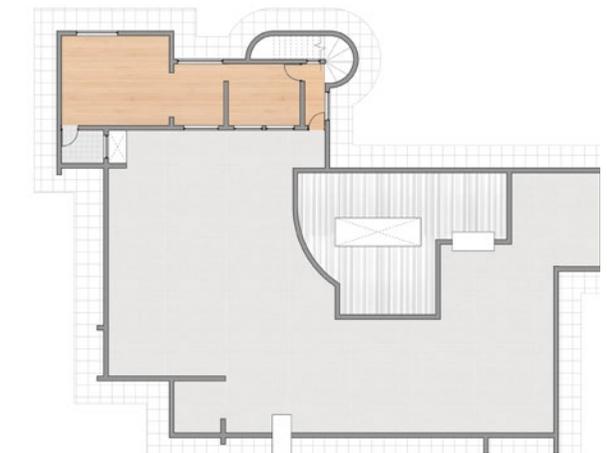
Figura 50. Materialidad de planta alta. Alvarez, J. & Morocho, J. (2020).

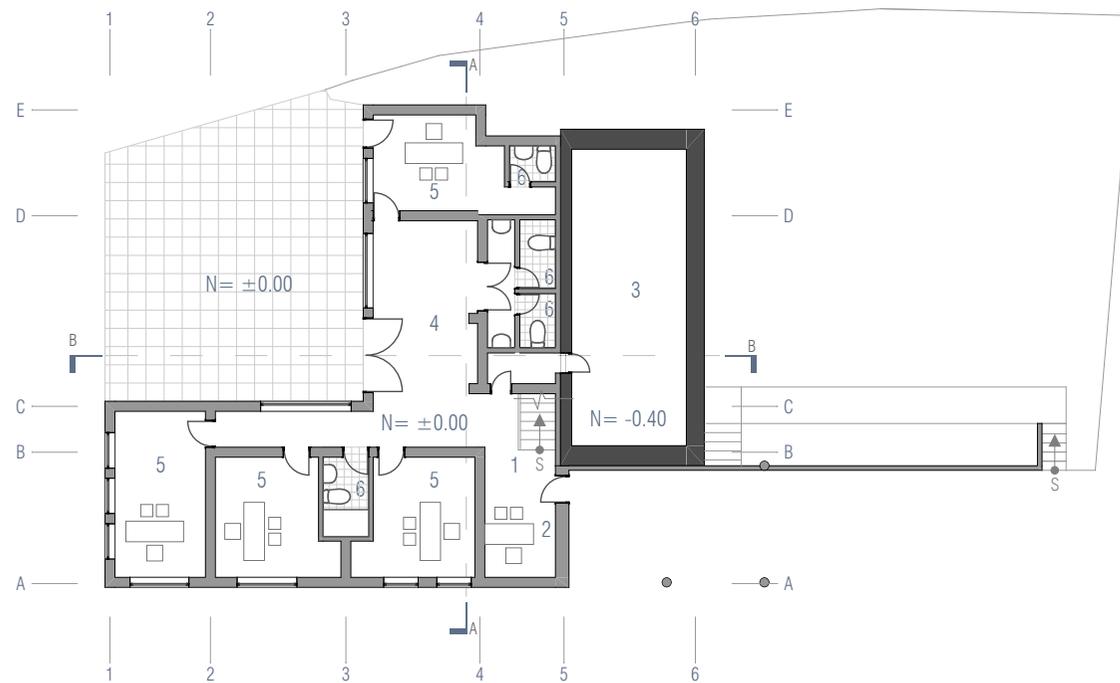
PLANTA BAJA

Listado de Espacios

- 1. Vestíbulo
- 2. Atención al Cliente
- 3. Almacenamiento de Archivos
- 4. Estar
- 5. Oficina
- 6. Baño

La edificación se resuelve en dos niveles, ver Figuras 55 y 56. En planta baja se encuentran la zona social y la zona privada, mientras que en planta alta se encuentran la zona privada y la zona social.

En planta baja, la zona social está conformada por el vestíbulo y estar; la zona privada incluye oficinas, almacenamiento de archivos y baños. En planta alta, la zona privada está conformada por oficinas, gerencia y baños; la zona social cuenta con secretaría, estar, cafetería y baño social.

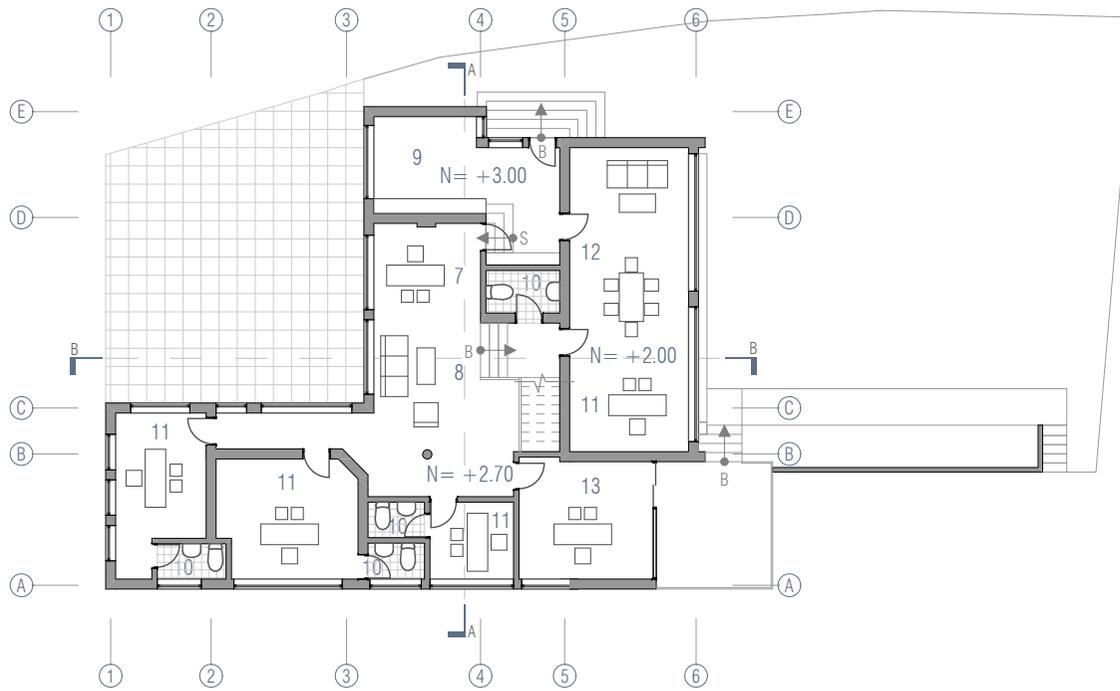
PLANTA ALTA

Listado de Espacios

- 7. Secretaría
- 8. Estar
- 9. Cafetería
- 10. Baño
- 11. Oficina
- 12. Sala de Reuniones
- 13. Gerencia

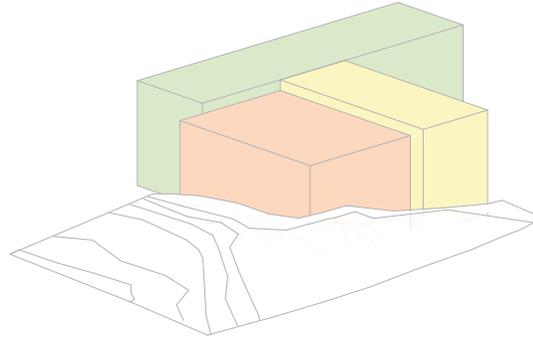
Figura 53. Composición volumétrica. Alvarez, J. & Morocho, J. (2020).

La edificación está compuesta por tres volúmenes a diferentes alturas, ver Figuras 53 y 54. Un rasgo formal importante de la edificación es la horizontalidad, aspecto que se manifiesta mediante el diseño y enmarque de las cubiertas.

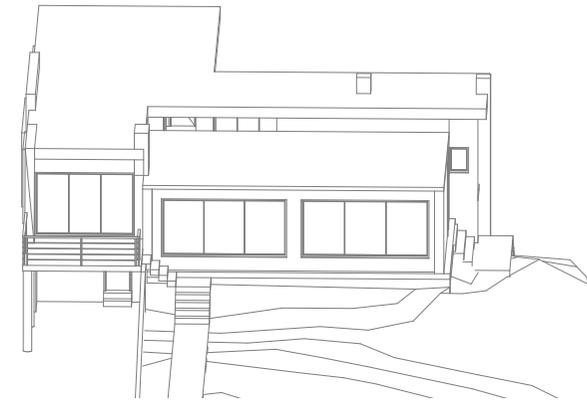
Figura 54. Axonometría de Edificación Cooperativa Educadores del Azuay. Alvarez, J. & Morocho, J. (2020).

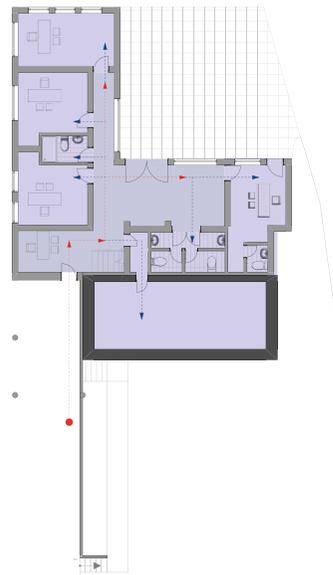
Figura 55. Esquema de circulación de planta baja. Alvarez, J. & Morocho, J. (2020).

Exteriormente, la topografía irregular al norte del lote permite generar un acceso directo a la zona privada, mientras que el acceso vehicular se conecta hacia la parte posterior de la edificación. El patio posterior permite un acceso directo hacia la zona social. Internamente, estas tres zonas se conectan mediante gradas.

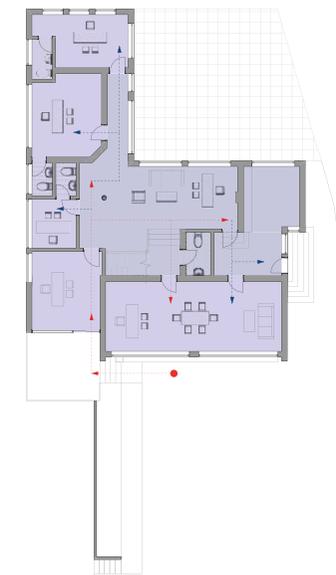
Figura 56. Esquema de circulación de planta alta. Alvarez, J. & Morocho, J. (2020).

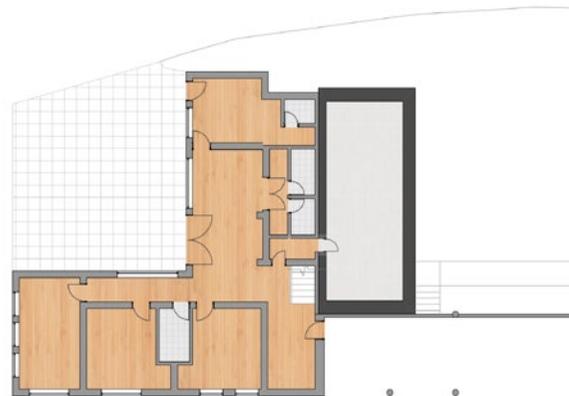
Figura 59. Materialidad de planta baja. Alvarez, J. & Morocho, J. (2020).

La edificación no mantiene los materiales originales de la vivienda debido a la restauración realizada en el año 2013 por la Cooperativa de Educadores del Azuay. Actualmente la edificación se encuentra enlucida y pintada en su exterior; usa vidrio y aluminio para las ventanas. En el interior de la edificación se utiliza madera para el acabado de pisos y muebles, ver Figuras 57, 58, 59 y 60.

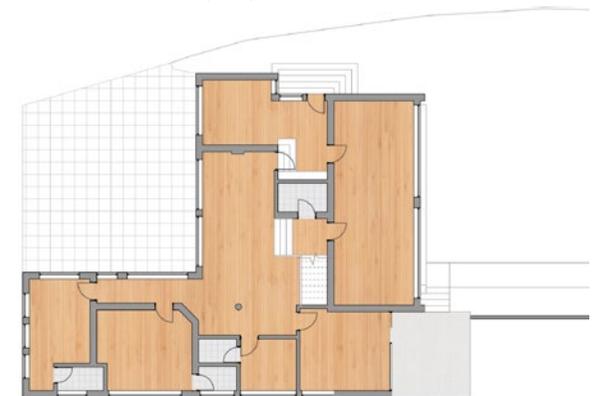
Figura 60. Materialidad de planta alta. Alvarez, J. & Morocho, J. (2020).

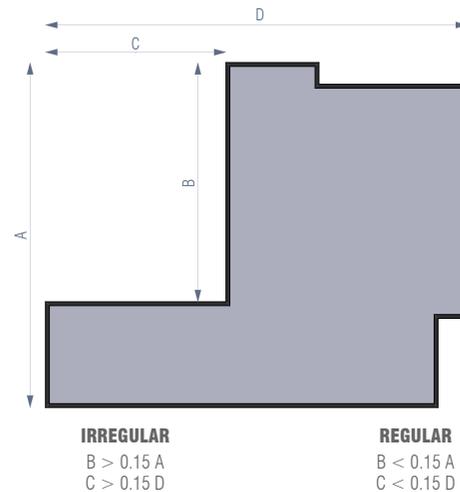
Figura 63. Relación de retrocesos excesivos en planta. “Viviendas de hasta 2 pisos con luces de hasta 5 m”, de Ministerio de desarrollo urbano y vivienda. (2014). Recuperado de: <https://www.habitatyvivienda.gob.ec/documentos-normativos-nec-norma-ecuatoriana-de-la-construccion/>

- Una edificación se considera como irregular si la dimensión de los retrocesos excesivos en esquinas son mayores al 15% de la dimensión de la planta, ilustrado en la Figura 63.
- Una edificación se considera como regular si la relación largo/ancho no supera el valor de 4. El valor idealizado para esta relación es 1, pues hace referencia a una figura regular, ver Figura 64.

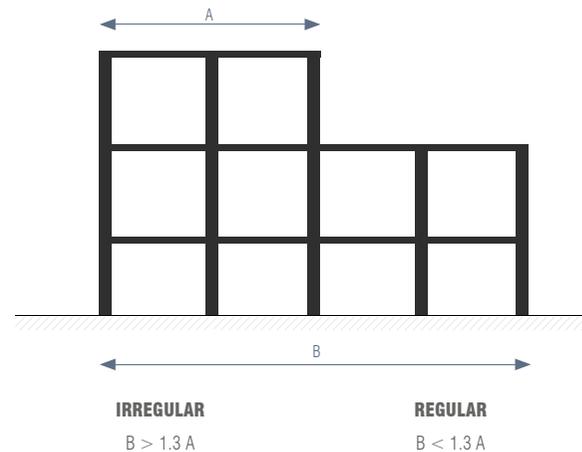
Figura 65. Regularidad geométrica. “Viviendas de hasta 2 pisos con luces de hasta 5 m”, de Ministerio de desarrollo urbano y vivienda. (2014). Recuperado de: <https://www.habitatyvivienda.gob.ec/documentos-normativos-nec-norma-ecuatoriana-de-la-construccion/>

- Una edificación se considera como irregular cuando la dimensión en planta es mayor a 1.3 veces la dimensión de un piso adyacente, ver Figura 65.
- Una edificación se considera como irregular cuando las aberturas de ventanas y puertas son discontinuas, es decir, cuando los ejes verticales no están alineados, ver Figura 66.

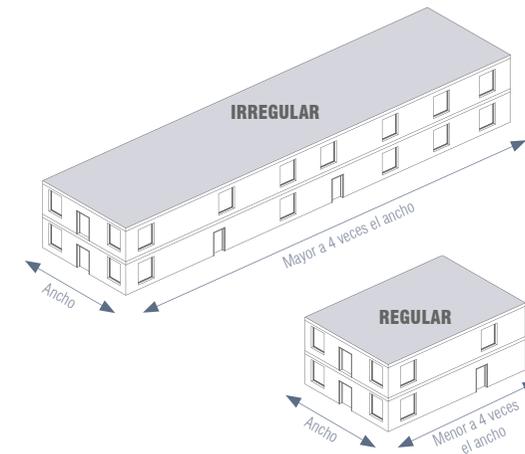
Figura 64. Relación largo/ancho. “Viviendas de hasta 2 pisos con luces de hasta 5 m”, de Ministerio de desarrollo urbano y vivienda. (2014). Recuperado de: <https://www.habitatyvivienda.gob.ec/documentos-normativos-nec-norma-ecuatoriana-de-la-construccion/>

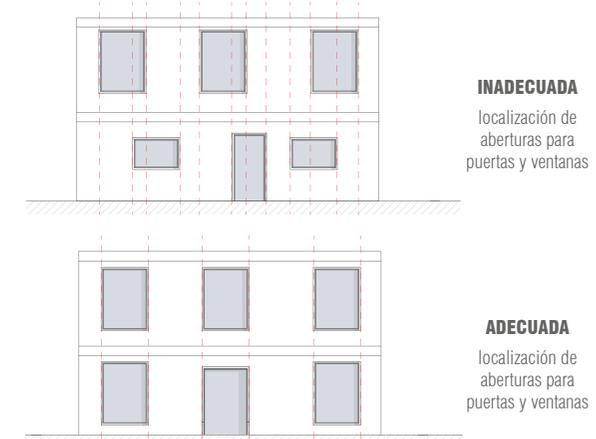
Figura 66. Continuidad de vanos. “Viviendas de hasta 2 pisos con luces de hasta 5 m”, de Ministerio de desarrollo urbano y vivienda. (2014). Recuperado de: <https://www.habitatyvivienda.gob.ec/documentos-normativos-nec-norma-ecuatoriana-de-la-construccion/>
Jessica Paola Alvarez Monroy | Joselyne Estefania Morocho Torres

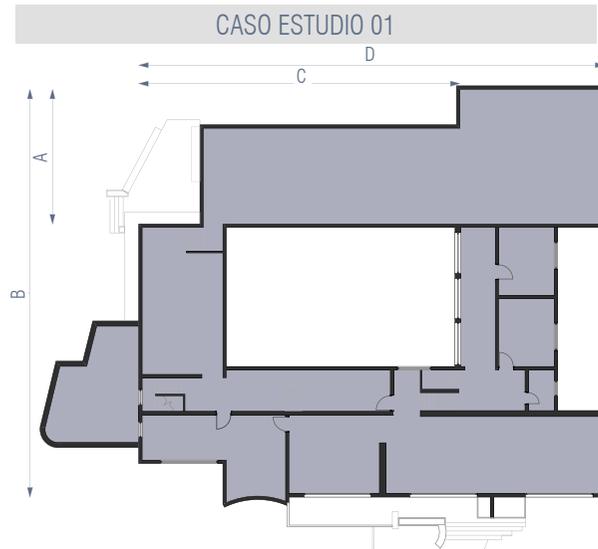
Figura 67. Retrocesos excesivos de Caso Estudio 01. Alvarez, J. & Morocho, J. (2020).

02 se analiza el retroceso de la esquina superior derecha y finalmente, para el caso estudio 03 se considera el retroceso de la esquina superior izquierda, ilustrado en las Figuras 67,68 y 69.

Como resultado de la relación, se tiene que los retrocesos existentes en los tres casos estudio superan el 15% de la dimensión de la planta, por ende se puede decir que las plantas son irregulares, ver Tabla 05.

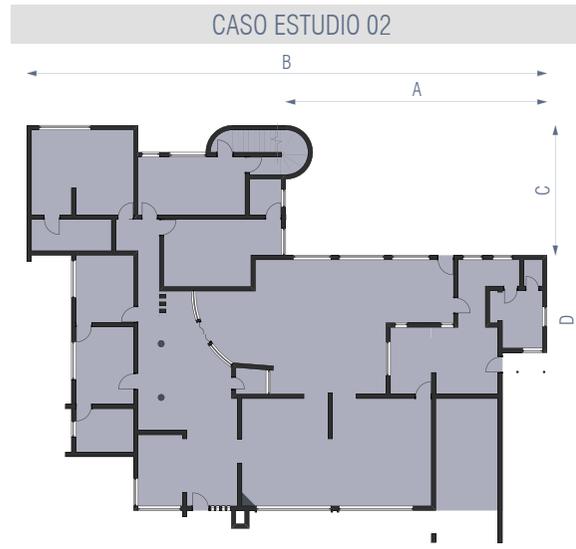
Figura 68. Retrocesos excesivos de Caso Estudio 02. Alvarez, J. & Morocho, J. (2020).
