Análisis sísmico de edificaciones aisladas con muros de mampostería en Cuenca

UNIVERSIDAD DE CUENCA | Facultad de Arquitectura y Urbanismo

Trabajo de titulación previo a la obtención del título de Arquitecta

Esta investigación busca analizar arquitectónica y sísmicamente tres edificaciones en la zona de El Ejido. Las edificaciones seleccionadas cumplen con varios requisitos, entre los más importantes: implantación aislada, paredes de ladrillo y una altura de hasta dos pisos.

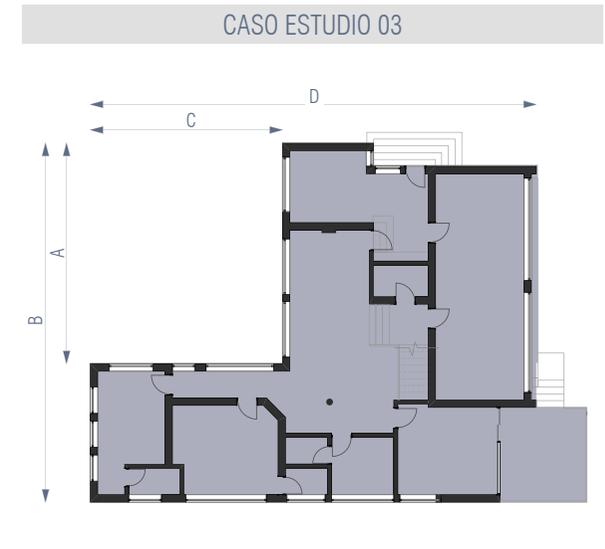
Figura 69. Retrocesos excesivos de Caso Estudio 03. Alvarez, J. & Morocho, J. (2020).

02 se analiza el retroceso de la esquina superior derecha y finalmente, para el caso estudio 03 se considera el retroceso de la esquina superior izquierda, ilustrado en las Figuras 67,68 y 69.

Como resultado de la relación, se tiene que los retrocesos existentes en los tres casos estudio superan el 15% de la dimensión de la planta, por ende se puede decir que las plantas son irregulares, ver Tabla 05.

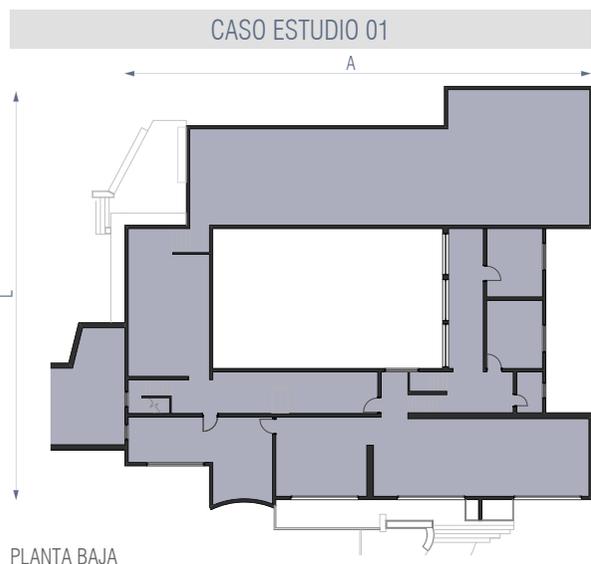
Figura 70. Relación largo/ancho de Caso Estudio 01.
Alvarez, J. & Morocho, J. (2020).

largo debe ser menor a cuatro veces la dimensión del ancho. La relación largo/ancho del caso estudio 01 es 1.18, del caso estudio 02 es 1.36 y del caso estudio 03 es 1.39, ver Figuras 70, 71 y 72. La Tabla 06 muestra los resultados obtenidos; se

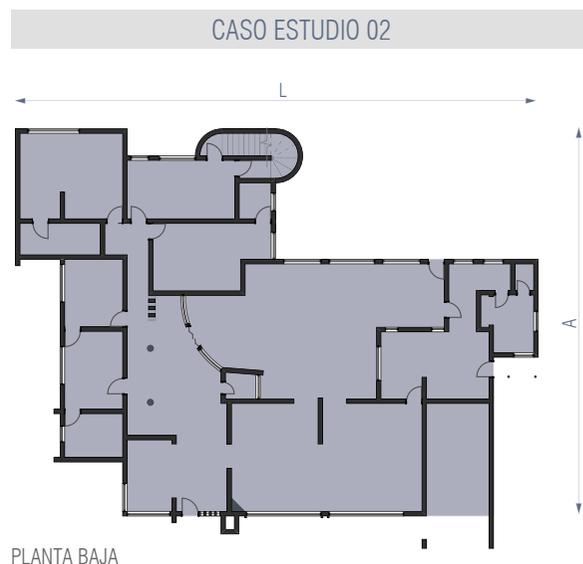
Figura 71. Relación largo/ancho de Caso Estudio 02.
Alvarez, J. & Morocho, J. (2020).

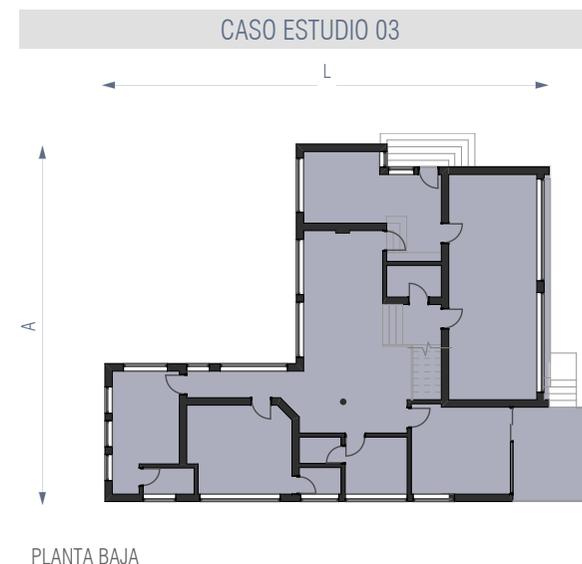
Figura 72. Relación largo/ancho de Caso Estudio 03.
Alvarez, J. & Morocho, J. (2020).

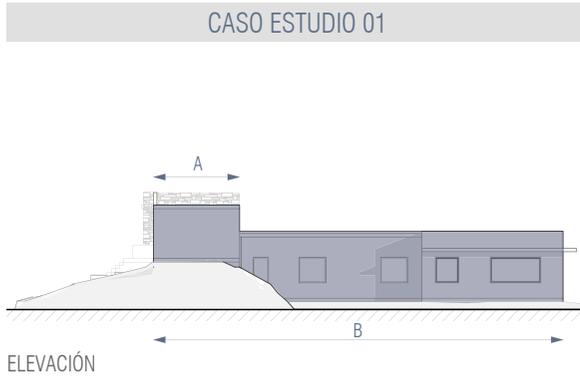
Figura 73. Regularidad geométrica de Caso Estudio 01. Alvarez, J. & Morocho, J. (2020).

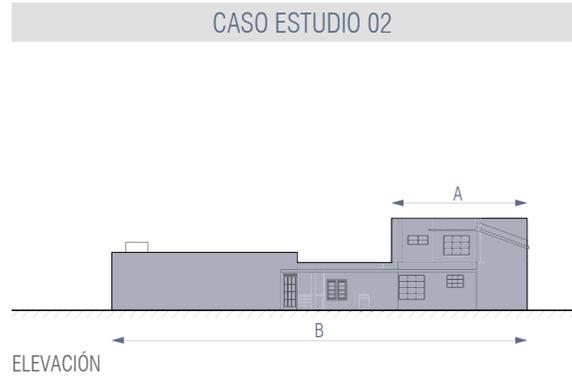
Figura 74. Regularidad geométrica de Caso Estudio 02. Alvarez, J. & Morocho, J. (2020).

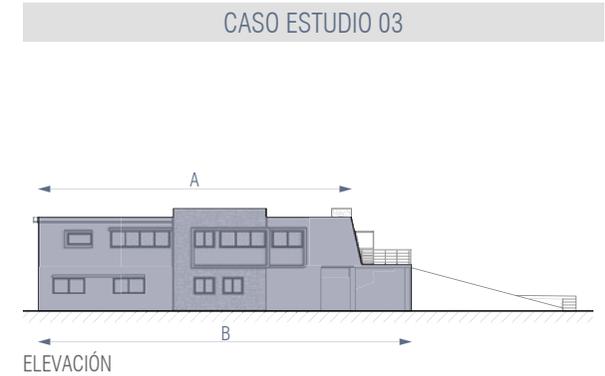
Figura 75. Regularidad geométrica de Caso Estudio 03. Alvarez, J. & Morocho, J. (2020).

caso estudio 03 cumple con la relación, pues la dimensión de la planta baja es menor a 1.3 veces la dimensión de la planta alta.

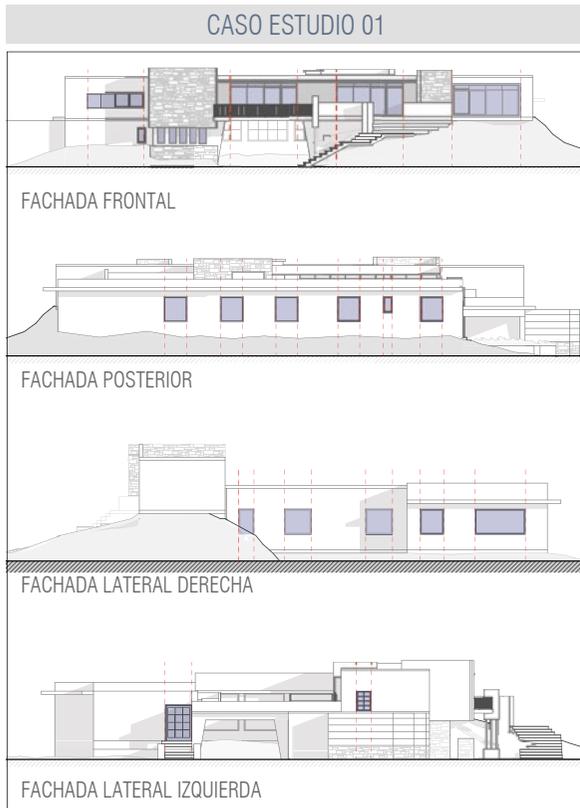
Figura 76. Continuidad de vanos de Caso Estudio 01.
Alvarez, J. & Morocho, J. (2020).

Para el caso estudio 01, tras considerar que la mayor parte de la edificación se desarrolla en planta baja, como resultado, los vanos de ventanas y puertas en planta baja y alta son continuos, ver Figura 76.

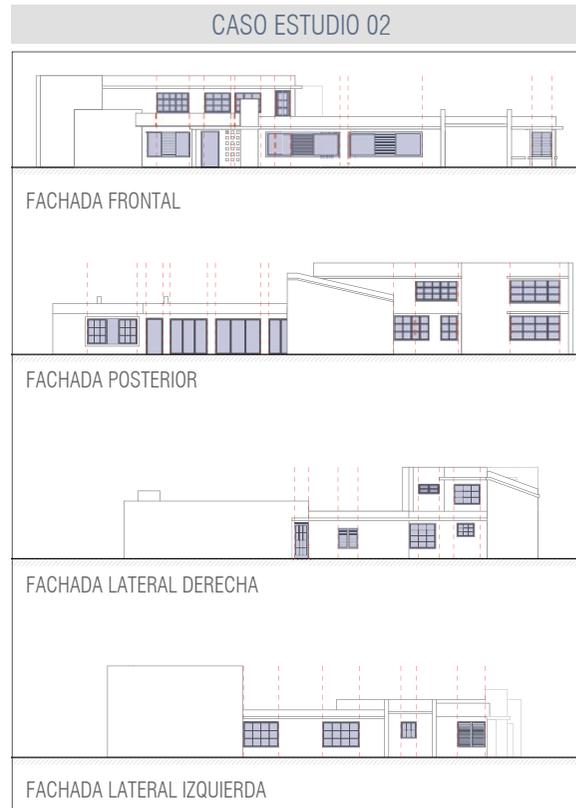
Figura 77. Continuidad de vanos de la Caso Estudio 02.
Alvarez, J. & Morocho, J. (2020).

En el caso estudio 02 se consideran los vanos existentes en planta baja y planta alta. Se puede decir que los vanos en su mayoría son continuos, ver Figura 77.

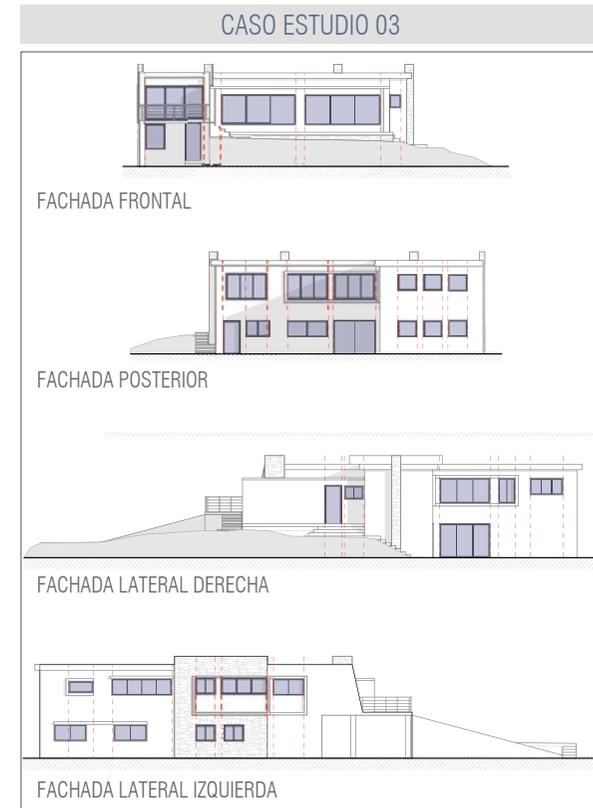
Figura 78. Continuidad de vanos de Caso Estudio 03.
Alvarez, J. & Morocho, J. (2020).

En el caso estudio 03, la mayoría de vanos en planta baja se encuentran alineados con los vanos de la planta alta, como resultado, la edificación tiene continuidad de vanos, ver Figura 78.

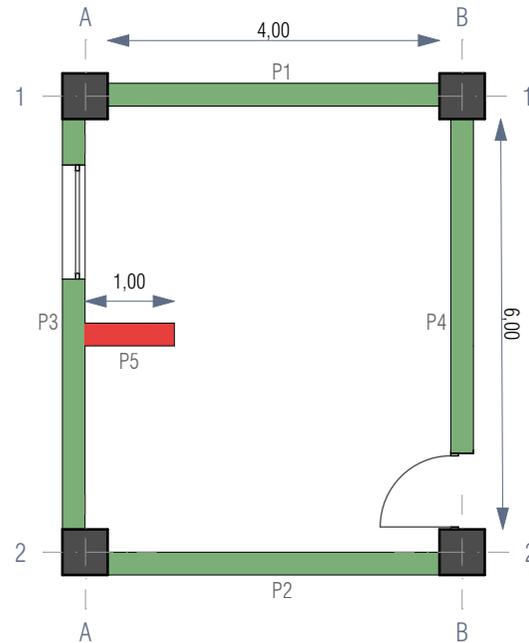
Figura 79. Ejemplo de equivalencia para alineación de paredes. Alvarez, J. & Morocho, J. (2020).

Para determinar el porcentaje de alineación de paredes se considera como ideal que todas las paredes se encuentren alineadas a los ejes principales, lo cual representa el 100% de alineación de paredes; por medio de reglas de proporción se determina el porcentaje equivalente de alineación de paredes con los ejes principales (horizontales y verticales) en planta baja y planta alta para cada caso estudio. La Figura 79 y Tabla 08 muestran un ejemplo de aplicación de esta relación.

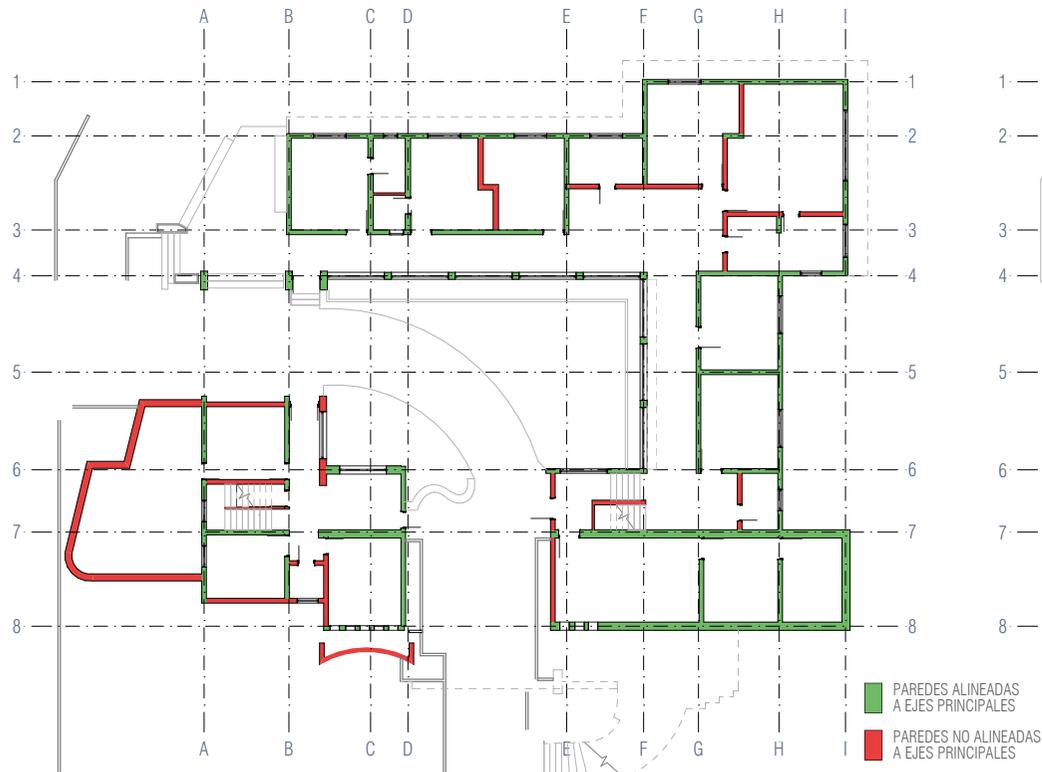
Figura 80. Alineación de paredes en planta baja de Caso Estudio 01. Alvarez, J. & Morocho, J. (2020).

En el caso estudio 01, la dimensión total de paredes en planta baja es de 255.67m, de los cuales 197.28m se encuentran alineados a los ejes principales. En planta alta se tiene un total de 95m, de los cuales 60.94m se encuentran alineados a los ejes principales, ver Figuras 80 y 81. El porcentaje de paredes alineadas a los ejes principales en planta baja es mayor al de planta alta, con un 77.16% y 64.15% respectivamente, ver Tabla 09.

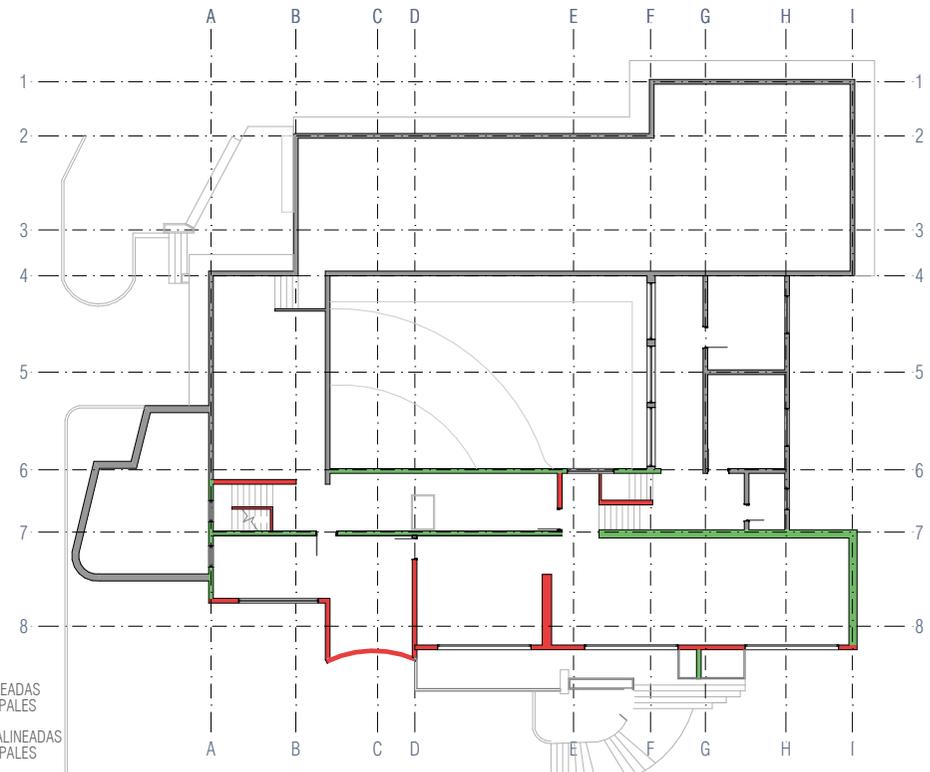
Figura 81. Alineación de paredes en planta alta de Caso Estudio 01. Alvarez, J. & Morocho, J. (2020).

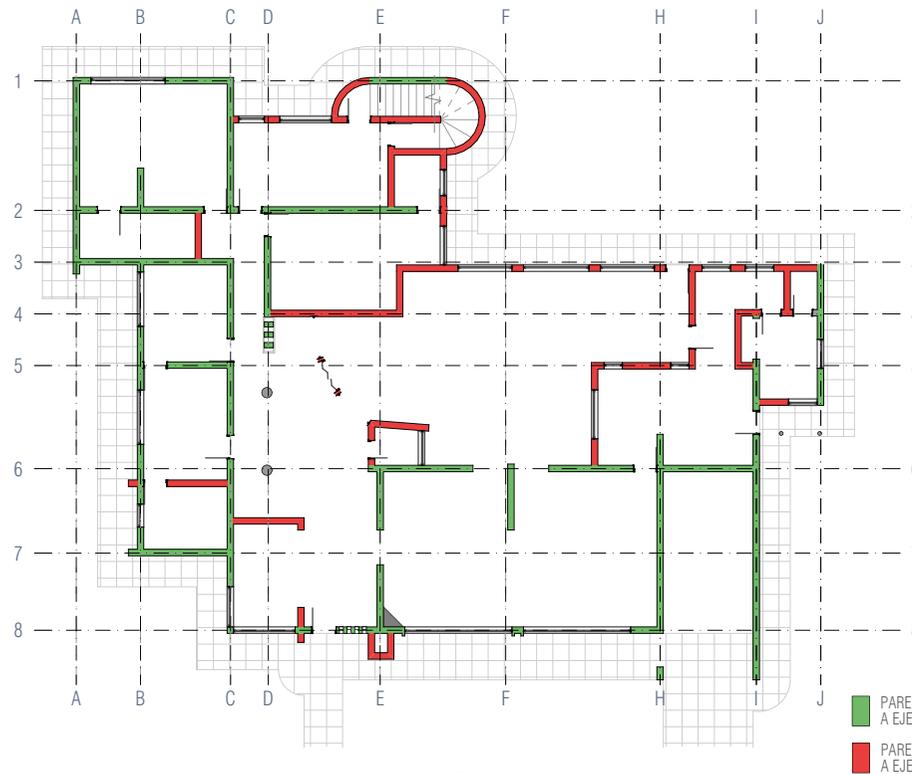
Figura 82. Alineación de paredes en planta baja de Caso Estudio 02. Alvarez, J. & Morocho, J. (2020).

El caso estudio 02 muestra que de los 248.07m totales de pared, 182.06m están alineados a los ejes principales; en planta alta de los 67.31m totales de pared, 38.45m están alineados a los ejes principales, ver Figuras 82 y 83. Como resultado se tiene que un 73.39% de paredes están alineadas en planta baja y un 57.12% de paredes están alineadas en planta alta, ver Tabla 10.

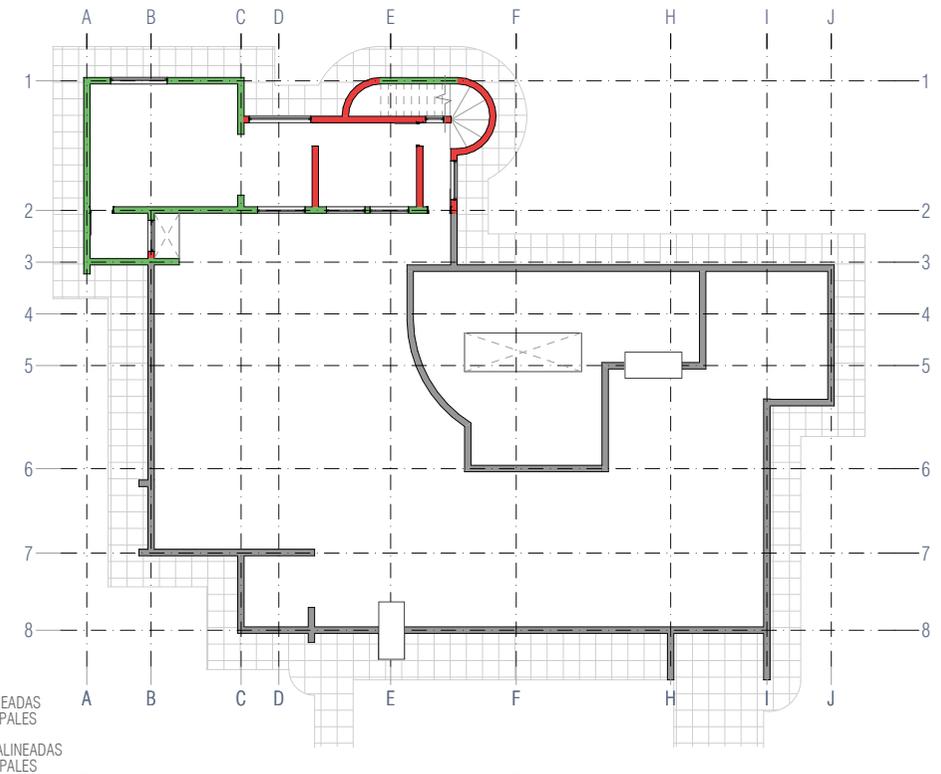
Figura 83. Alineación de paredes en planta alta de Caso Estudio 02. Alvarez, J. & Morocho, J. (2020).

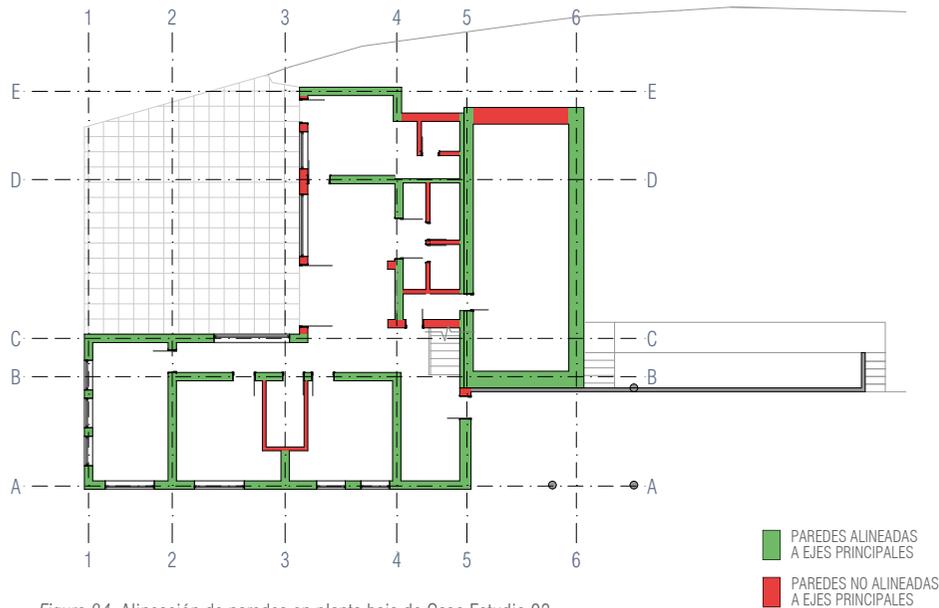
Figura 84. Alineación de paredes en planta baja de Caso Estudio 03. Alvarez, J. & Morocho, J. (2020).

En el caso estudio 03, la dimensión total de paredes en planta baja es de 137.93m, de estos 122.99m están alineados a los ejes principales. En planta alta se tiene una dimensión total de paredes de 141.29m, de estos 114.39m están alineados a los ejes principales, ilustrado en las Figuras 84 y 85. Como resultado se tiene que el porcentaje de paredes alineadas a los ejes principales en planta baja es mayor al de planta alta, con 89.17% y 80.96 % respectivamente, ver Tabla 11.

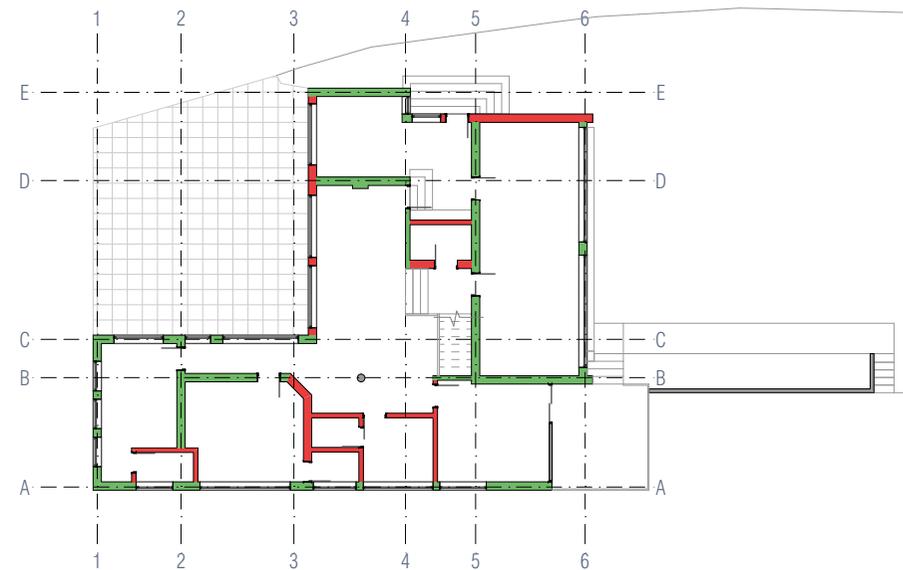
Figura 85. Alineación de paredes en planta alta de Caso Estudio 03. Alvarez, J. & Morocho, J. (2020).

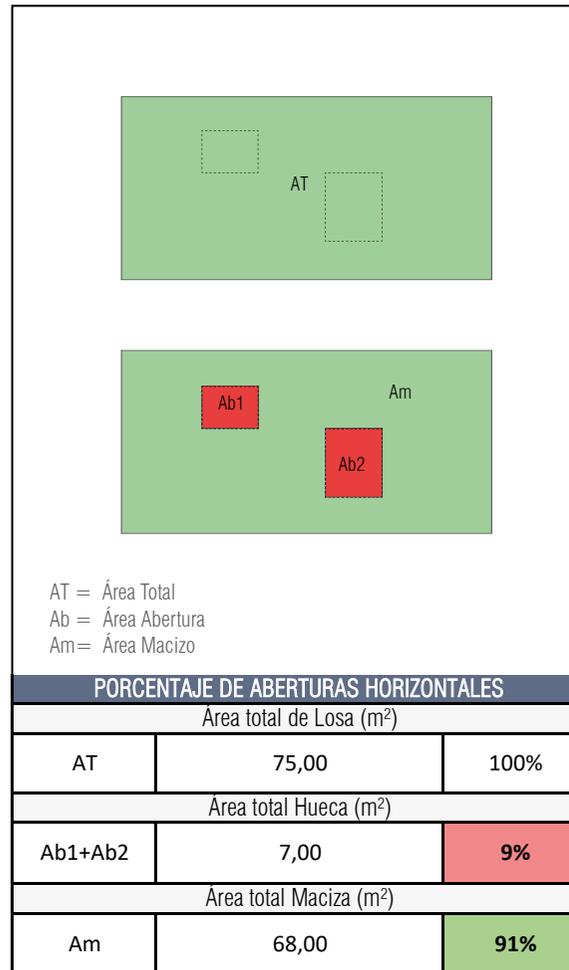
La investigación determina el porcentaje de aberturas horizontales para cada caso estudio, esto incluye las aberturas en losas por presencia de gradas y claraboyas. El porcentaje de aberturas horizontales se mide en relación al área del plano que las contiene. Se considera como ideal el área total de la losa, valorado como el 100% y por medio de reglas de proporción se determina el porcentaje equivalente de aberturas en entrepiso y cubierta, ver Figura 86.

Figura 86. Ejemplo de equivalencia para porcentaje de aberturas en losas. Alvarez, J. & Morocho, J. (2020).

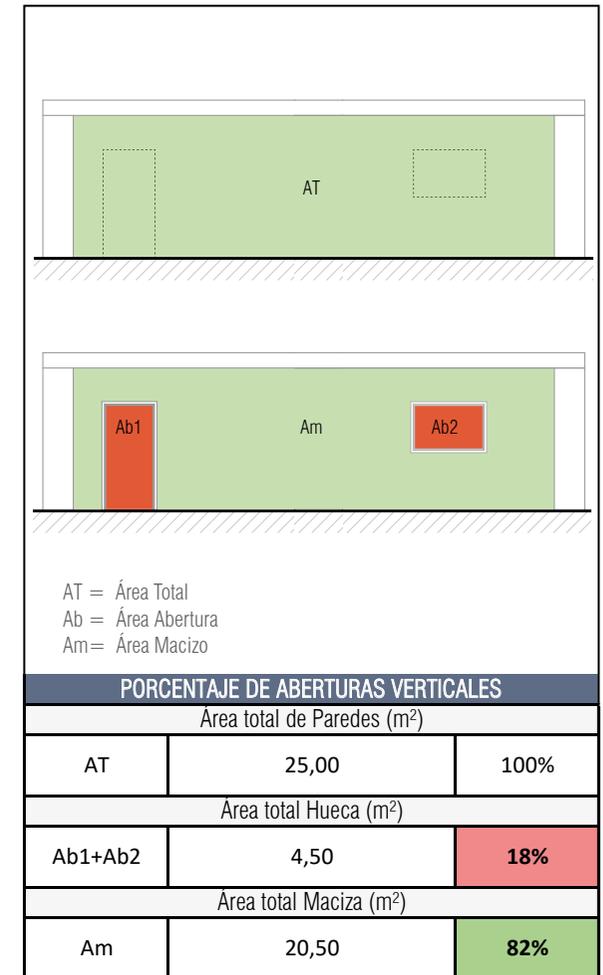
Figura 87. Ejemplo de equivalencia para porcentaje de aberturas en paredes. Alvarez, J. & Morocho, J. (2020).

Hace referencia a las aberturas en el plano vertical, esto incluye aberturas por presencia de puertas y ventanas. De igual manera, el porcentaje de aberturas verticales se mide en relación al área del plano que las contiene. Se considera como ideal el área total de la pared, valorado como el 100% y por medio de reglas de proporción se determina el porcentaje equivalente de aberturas en paredes tanto en planta baja como en planta alta, ilustrado en la Figura 87.

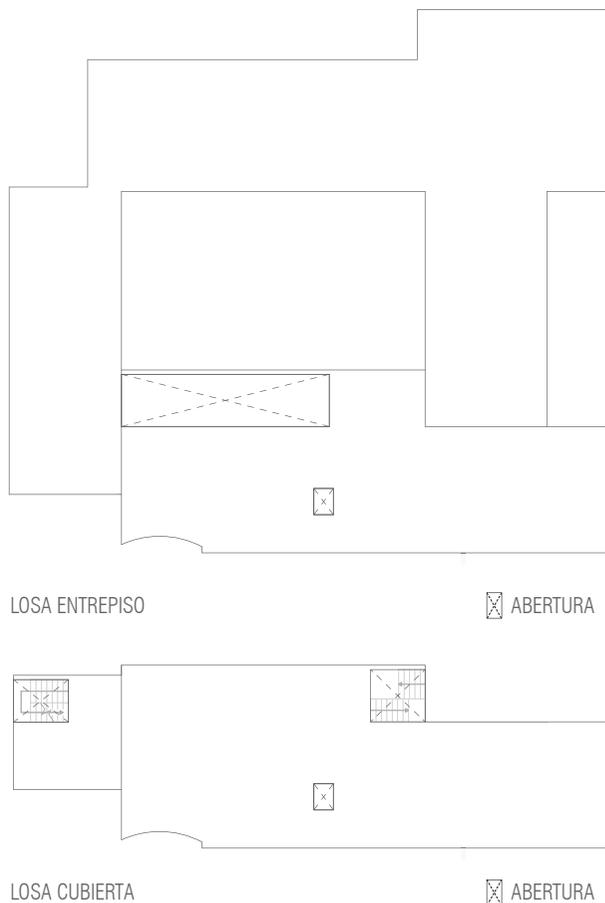
Figura 88. Aberturas en losas del Caso Estudio 01.
Alvarez, J. & Morocho, J. (2020).

Como resultado, el porcentaje de aberturas en la losa de entrepiso es 5.30% y el porcentaje de aberturas en las losas de cubiertas es 5.22%.

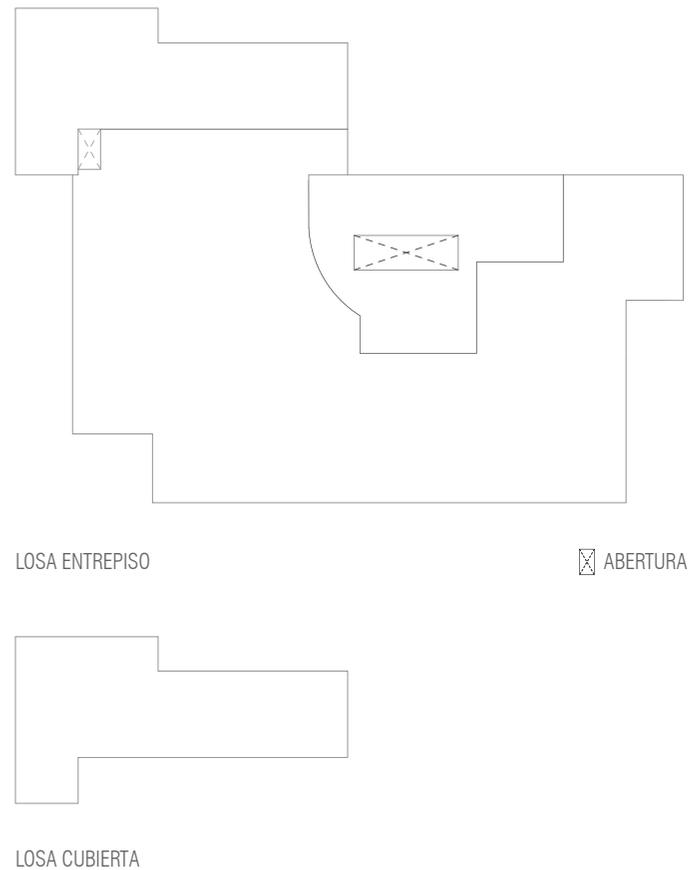
Figura 89. Aberturas en losas del Caso Estudio 02. Alvarez, J. & Morocho, J. (2020).

Con base en los datos antes mencionados, se tiene que el caso estudio 02 presenta 1.93% de aberturas en la losa de entrepiso y 0.00% de aberturas en la losa de cubierta.

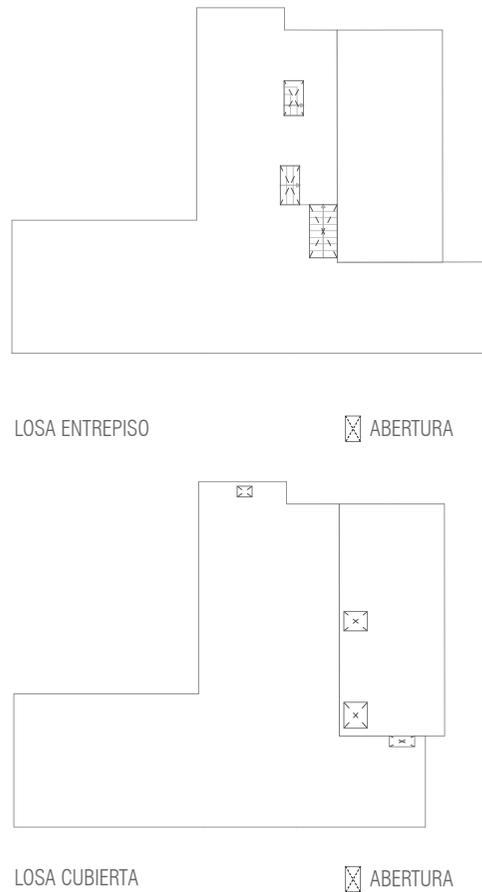
Figura 90. Aberturas en losas del Caso Estudio 03.
Alvarez, J. & Morocho, J. (2020).

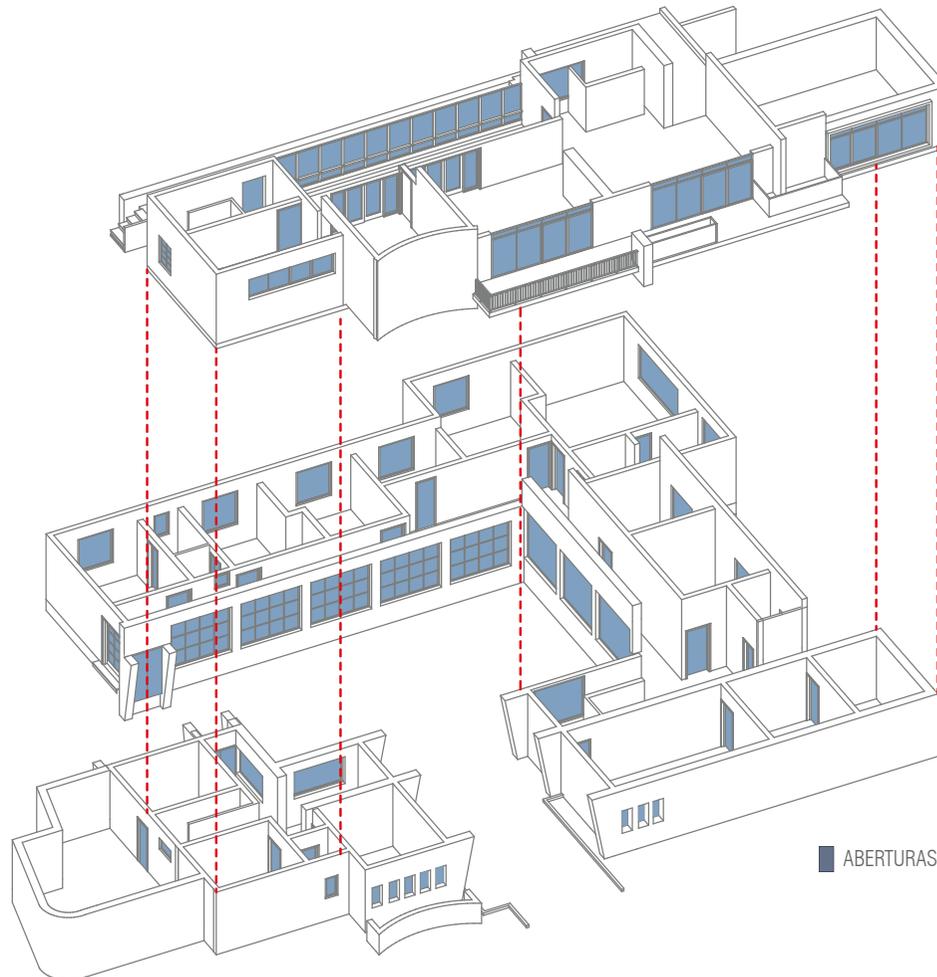
Figura 91. Aberturas en paredes de Caso Estudio 01.
Alvarez, J. & Morocho, J. (2020).

Con base en lo antes mencionado, el caso estudio 01 posee un 17.56% de aberturas en planta baja y un 19.29% de aberturas en planta alta.

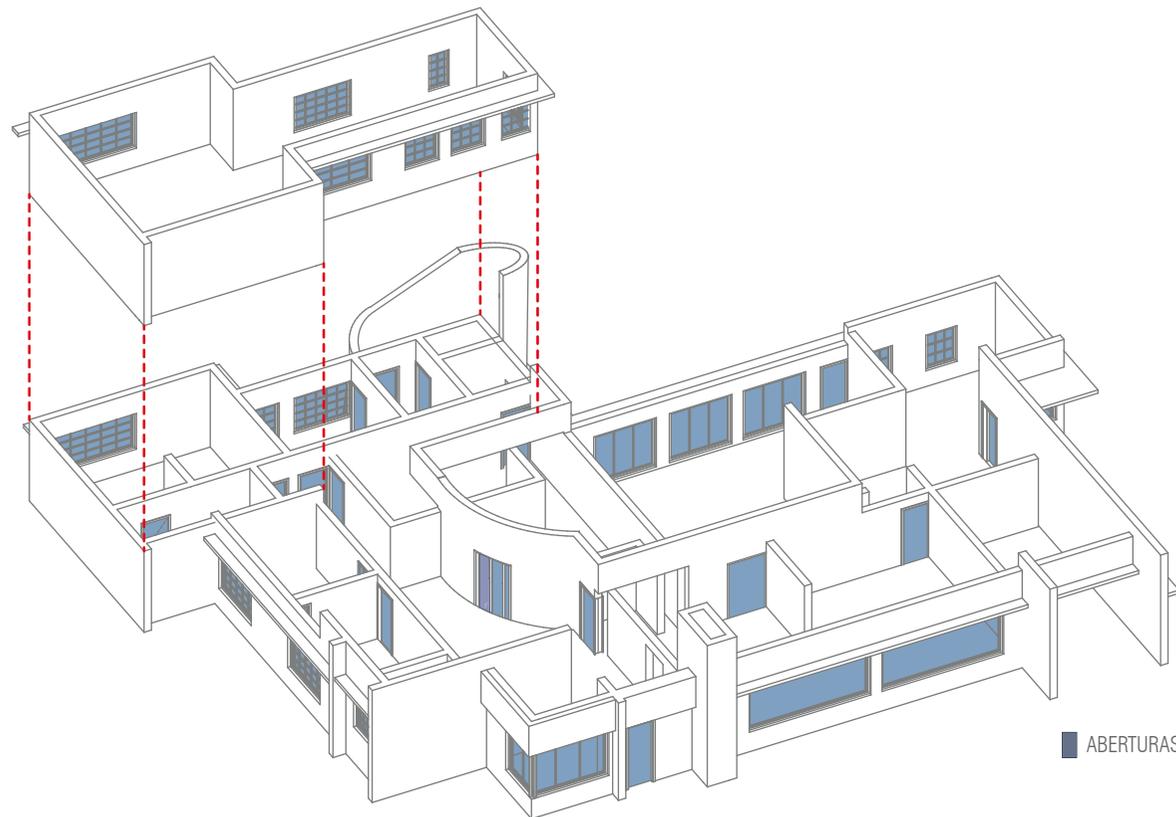
Figura 92. Aberturas en paredes de Caso Estudio 02. Alvarez, J. & Morocho, J. (2020).

Como conclusión, la planta baja cuenta con un 14.89% de aberturas y la planta alta cuenta con un 12.24% de aberturas.

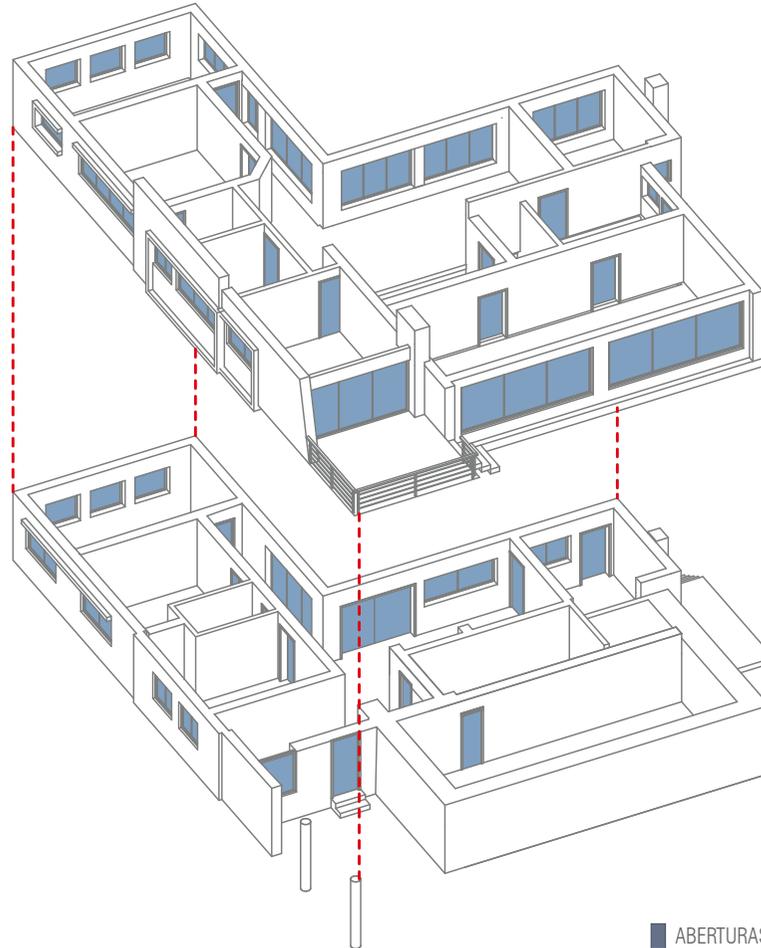
Figura 93. Aberturas en paredes de Caso Estudio 03. Alvarez, J. & Morocho, J. (2020).

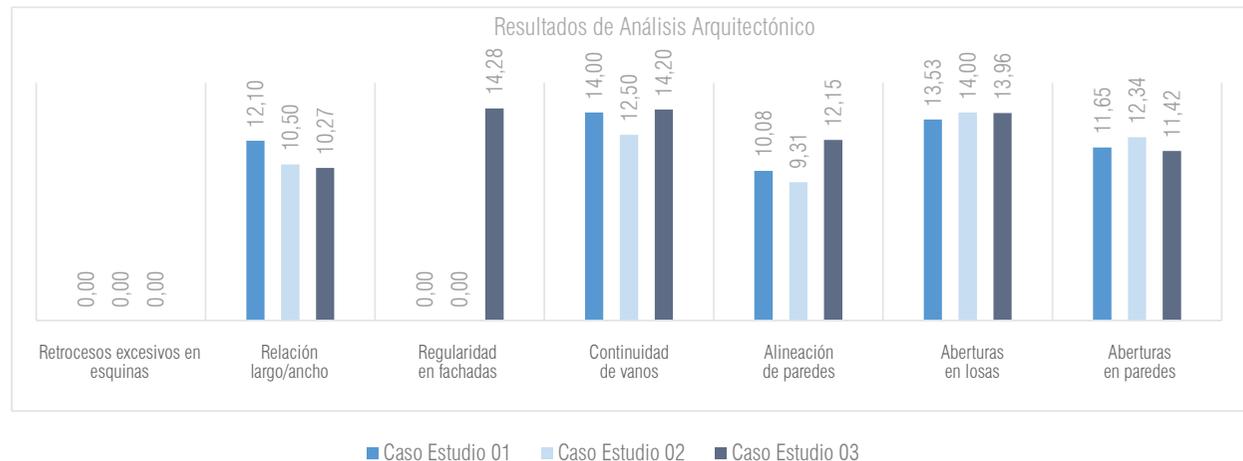
Figura 94. Resultado Análisis Arquitectónico. Alvarez, J. & Morocho, J. (2020).

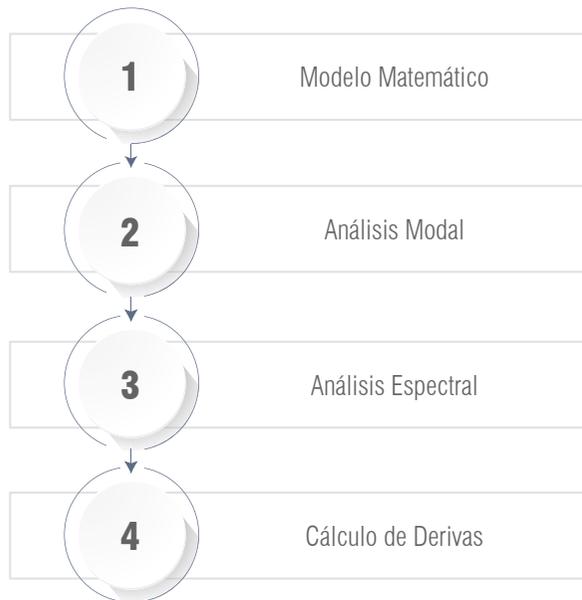
Esta sección permite simular el comportamiento sísmico de los casos estudio seleccionados. El análisis sísmico se desarrolla en cuatro etapas:

Figura 95. Etapas del análisis sísmico. Alvarez, J. & Morocho, J. (2020).

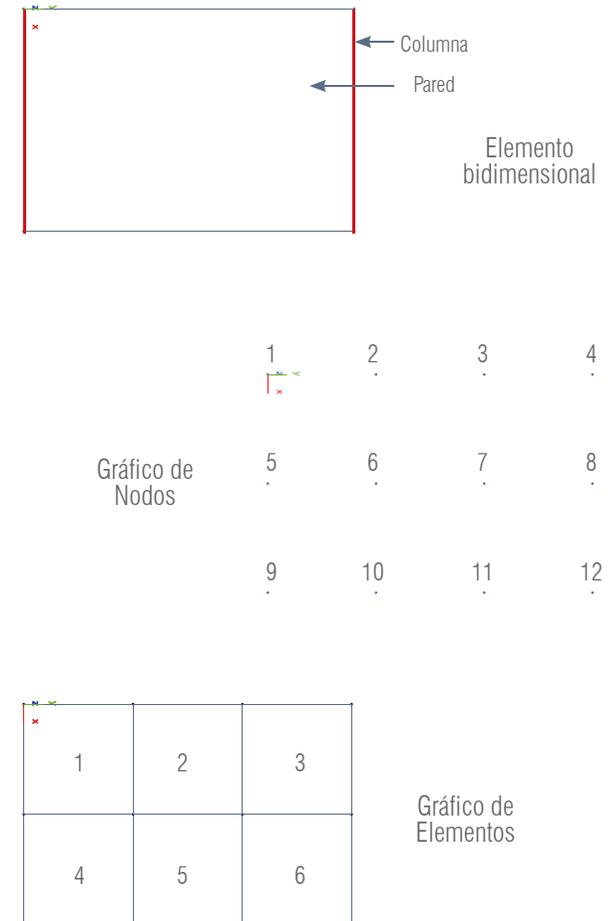
Esta transformación se conoce como discretización, ver Figura 96. Los nodos proporcionan la ubicación de los elementos en el espacio y facilitan la asignación de grados de libertad (Cortez & Sotomayor, 2007).

En primer lugar, es necesario modelar los planos que conforman las paredes y losas de las edificaciones. La investigación al considerar el tamaño de los casos estudio plantea dividir los planos en módulos de 0.40m x 0.40m y eliminar aquellos módulos que conforman los vanos de puertas, ventanas, claraboyas y gradas. Cabe recalcar que mientras más pequeño es el tamaño del módulo, se obtiene una aproximación más acertada del comportamiento sísmico de la edificación.

Figura 96. Proceso de discretización. Alvarez, J. & Morocho, J. (2020).

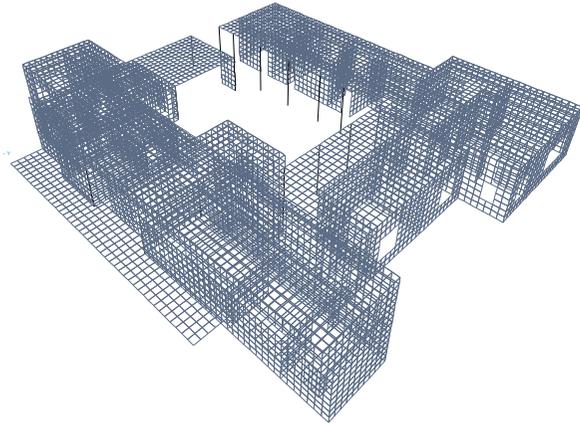
Figura 97. Modelado Caso Estudio 01. Alvarez, J. & Morocho, J. (2020).

Una vez concluido el modelado de paredes y losas, se procede a incorporar la estructura de la edificación. El trabajo de investigación considera como parte de la idealización del modelo a las vigas como parte de las losas, mientras que las columnas se consideran como elementos lineales que de igual manera se dividen en segmentos de 0.40m. Las Figuras 97, 98 y 99 muestran los modelos en SAP2000 de los casos estudio.

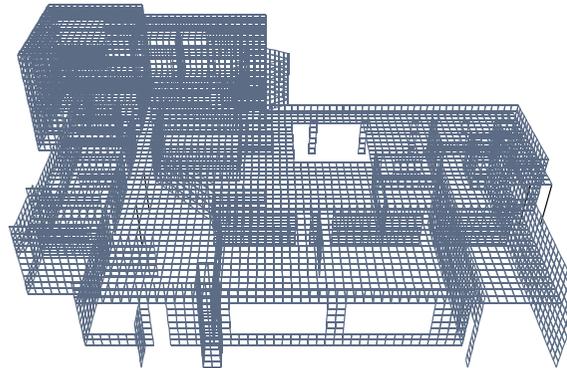
Figura 98. Modelado Caso Estudio 02. Alvarez, J. & Morocho, J. (2020).

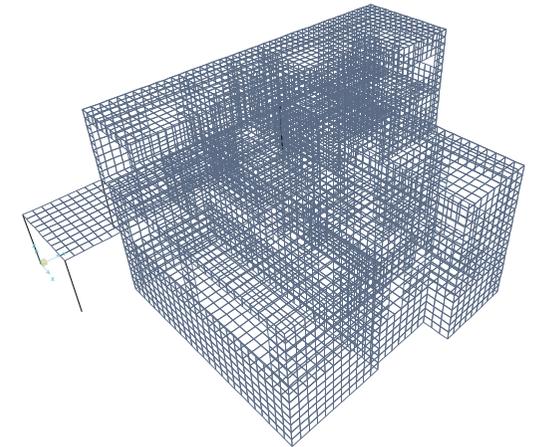
Figura 99. Modelado Caso Estudio 03. Alvarez, J. & Morocho, J. (2020).

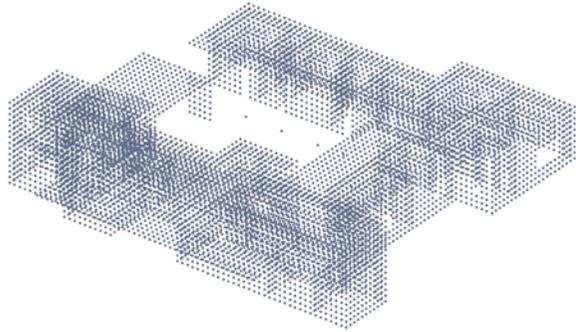
Figura 100. Gráfico de Nodos Caso Estudio 01.
Alvarez, J. & Morocho, J. (2020).

Las condiciones de borde son parámetros que permiten definir los grados de libertad en los nodos. Los grados de libertad que definen el movimiento de los nodos en una edificación son: rotación y traslación en x, y y z; estos movimientos se dan en función del tipo de apoyo. Para los casos estudio se considera que aquellos nodos a nivel del suelo presentan empotramiento. Finalmente, las figuras a continuación muestran los modelos matemáticos obtenidos en MATLAB de los tres casos estudio.

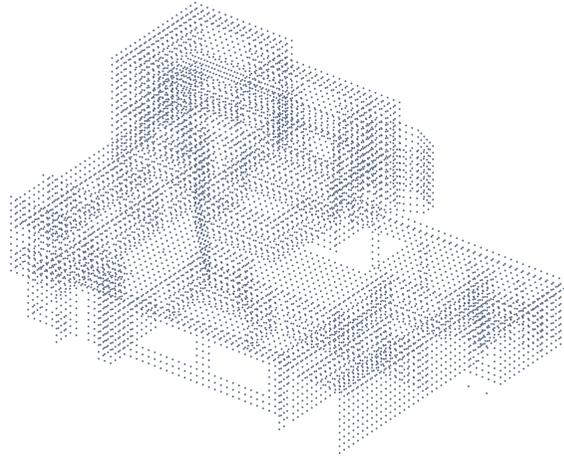
Figura 101. Gráfico de Nodos Caso Estudio 02.
Alvarez, J. & Morocho, J. (2020).

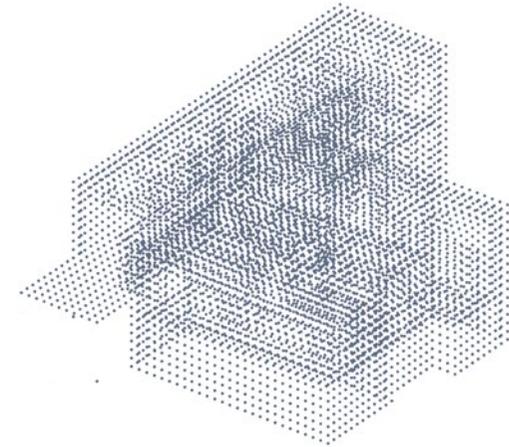
Figura 102. Gráfico de Nodos Caso Estudio 03.
Alvarez, J. & Morocho, J. (2020).

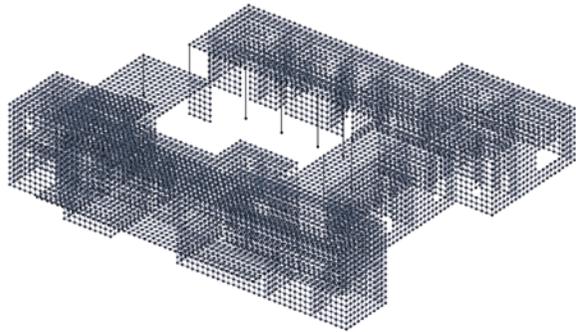
Figura 103. Gráfico de Nodos y Elementos Caso Estudio 01.
Alvarez, J. & Morocho, J. (2020).

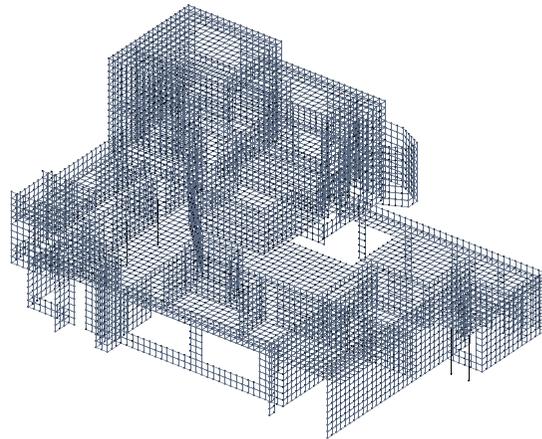
Figura 104. Gráfico de Nodos y Elementos Caso Estudio 02.
Alvarez, J. & Morocho, J. (2020).

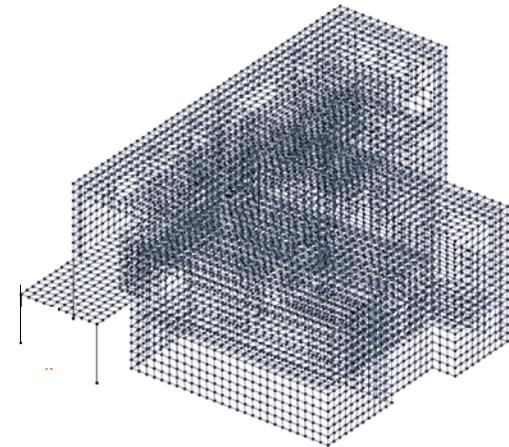
Figura 105. Gráfico de Nodos y Elementos Caso Estudio 03.
Alvarez, J. & Morocho, J. (2020).

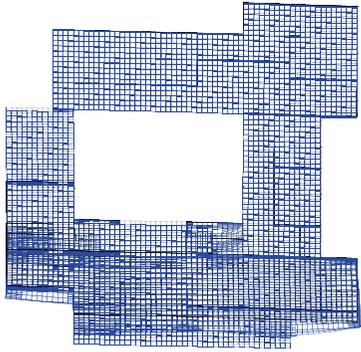
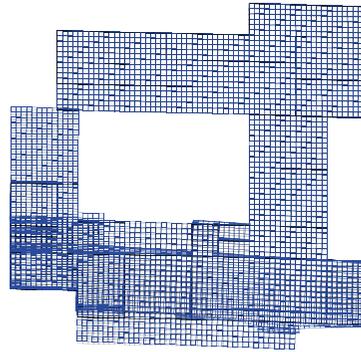
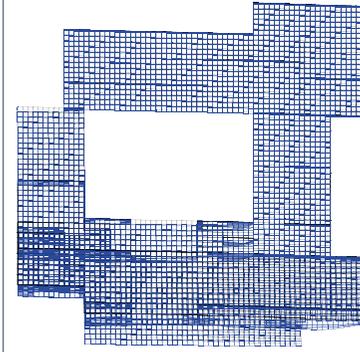
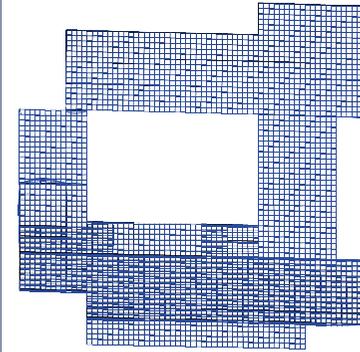
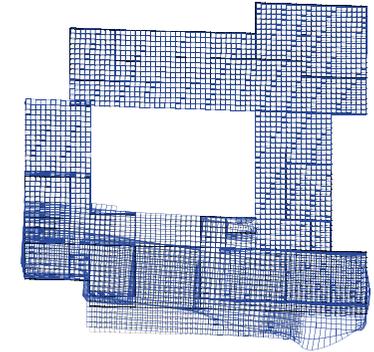
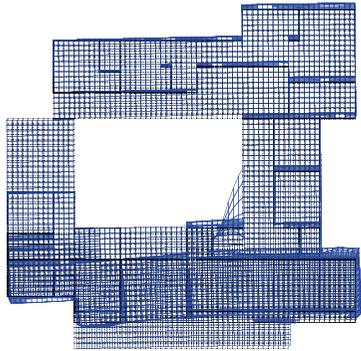
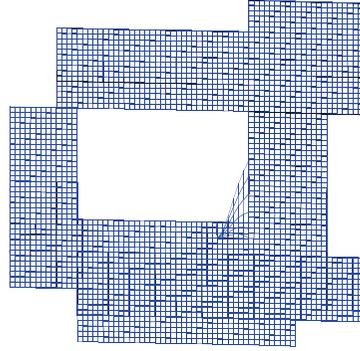
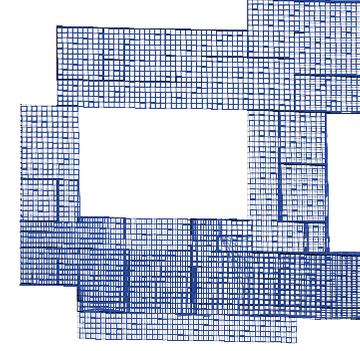
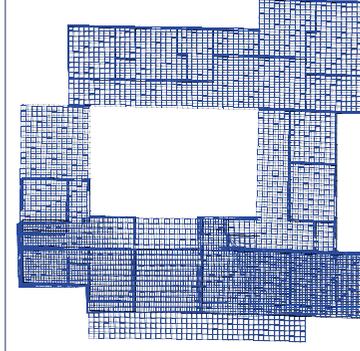
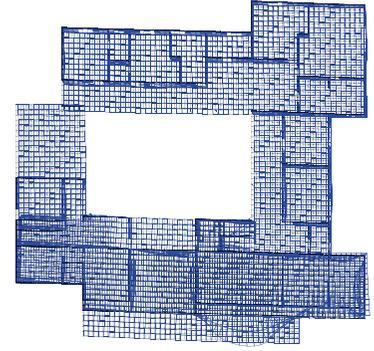
MODOS DE VIBRACIÓN CASO ESTUDIO 01

Figura 106. Modo de Vibración 1.
Alvarez, J. & Morocho, J. (2020).

Figura 107. Modo de Vibración 2.
Alvarez, J. & Morocho, J. (2020).

Figura 108. Modo de Vibración 3.
Alvarez, J. & Morocho, J. (2020).

Figura 109. Modo de Vibración 4.
Alvarez, J. & Morocho, J. (2020).

Figura 110. Modo de Vibración 5.
Alvarez, J. & Morocho, J. (2020).

Figura 111. Modo de Vibración 6.
Alvarez, J. & Morocho, J. (2020).

Figura 112. Modo de Vibración 7.
Alvarez, J. & Morocho, J. (2020).

Figura 113. Modo de Vibración 8.
Alvarez, J. & Morocho, J. (2020).

Figura 114. Modo de Vibración 9.
Alvarez, J. & Morocho, J. (2020).

Figura 115. Modo de Vibración 10.
Alvarez, J. & Morocho, J. (2020).

La Tabla 31 muestra los valores de los 10 primeros períodos, siendo el máximo 0.35s y el mínimo 0.19s. Las Figuras 106 - 115 ilustran los primeros diez modos de vibración de la edificación, se puede identificar que el modo 3 y el modo 9, son los modos en los que se genera un mayor desplazamiento.

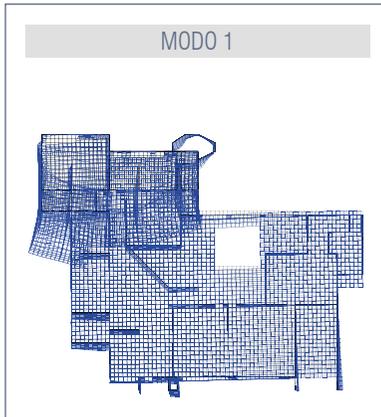
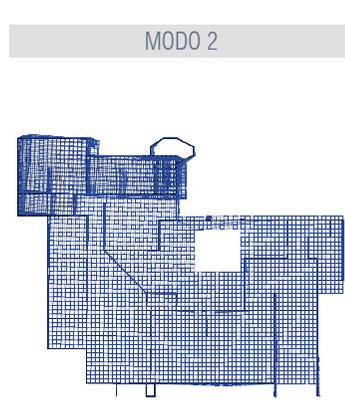
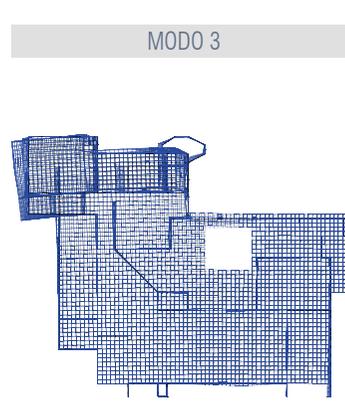
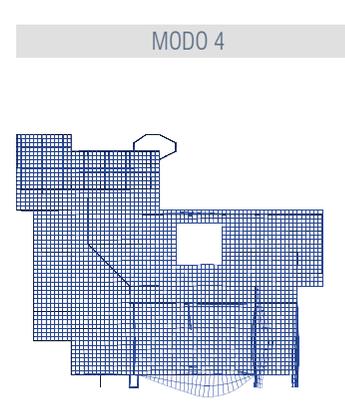
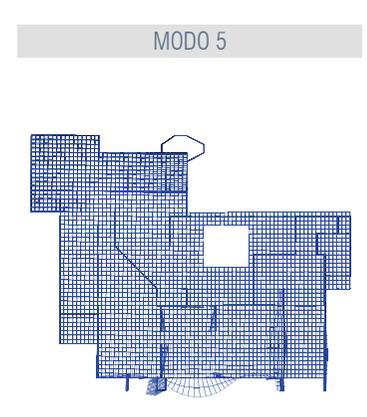
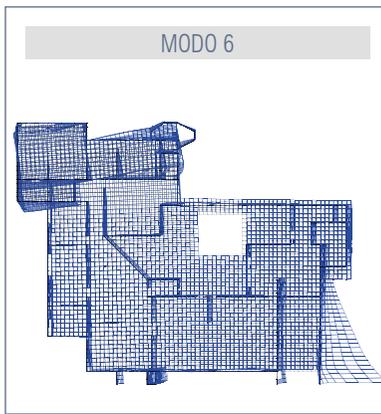
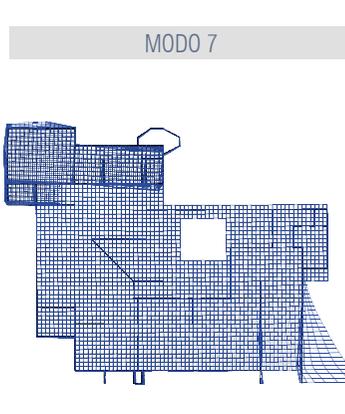
MODOS DE VIBRACIÓN CASO ESTUDIO 02

Figura 116. Modo de Vibración 1.
Alvarez, J. & Morocho, J. (2020).

Figura 117. Modo de Vibración 2.
Alvarez, J. & Morocho, J. (2020).

Figura 118. Modo de Vibración 3.
Alvarez, J. & Morocho, J. (2020).

Figura 119. Modo de Vibración 7.
Alvarez, J. & Morocho, J. (2020).

Figura 120. Modo de Vibración 5.
Alvarez, J. & Morocho, J. (2020).

Figura 121. Modo de Vibración 6.
Alvarez, J. & Morocho, J. (2020).

Figura 122. Modo de Vibración 7.
Alvarez, J. & Morocho, J. (2020).

El período máximo es de 0.29s y el mínimo 0.16s, ver Tabla 32. Los primeros diez modos de vibración de la edificación se pueden observar en las Figuras 116 - 125; con las cuales se puede ver que el modo 1 y el modo 6, son los modos en los que existe mayor desplazamiento.

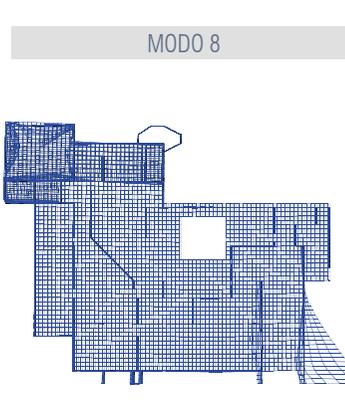
Figura 123. Modo de Vibración 8.
Alvarez, J. & Morocho, J. (2020).

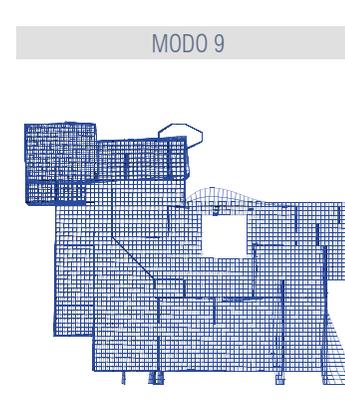
Figura 124. Modo de Vibración 9.
Alvarez, J. & Morocho, J. (2020).

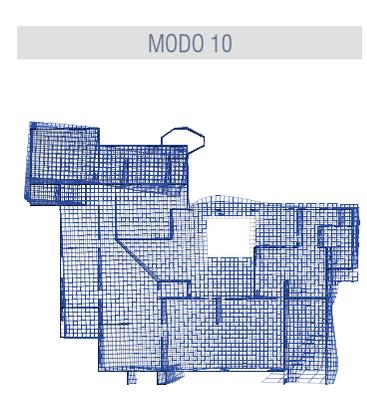
Figura 125. Modo de Vibración 10.
Alvarez, J. & Morocho, J. (2020).

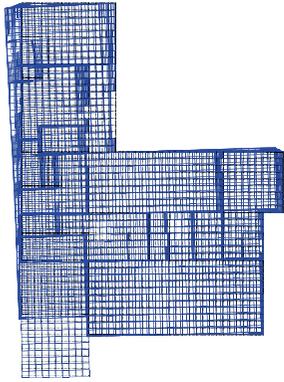
MODO 1

Figura 126. Modo de Vibración 1.
Alvarez, J. & Morocho, J. (2020).

El período máximo en este caso estudio es de 0.31s y el mínimo 0.14s, ver Tabla 33. Las Figuras 126 - 135 muestran los primeros diez modos de vibración de la edificación, se puede apreciar que el modo 1 y el modo 2, son los modos que presentan mayor desplazamiento.
