Análisis sísmico de edificaciones aisladas con muros de mampostería en Cuenca

UNIVERSIDAD DE CUENCA | Facultad de Arquitectura y Urbanismo

Trabajo de titulación previo a la obtención del título de Arquitecta

Esta investigación busca analizar arquitectónica y sísmicamente tres edificaciones en la zona de El Ejido. Las edificaciones seleccionadas cumplen con varios requisitos, entre los más importantes: implantación aislada, paredes de ladrillo y una altura de hasta dos pisos.

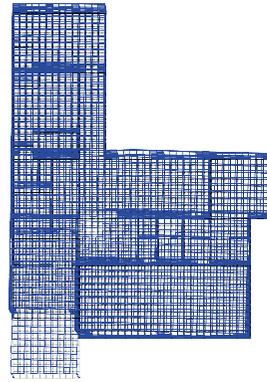
MODO 2

Figura 127. Modo de Vibración 2.
Alvarez, J. & Morocho, J. (2020).

El período máximo en este caso estudio es de 0.31s y el mínimo 0.14s, ver Tabla 33. Las Figuras 126 - 135 muestran los primeros diez modos de vibración de la edificación, se puede apreciar que el modo 1 y el modo 2, son los modos que presentan mayor desplazamiento.

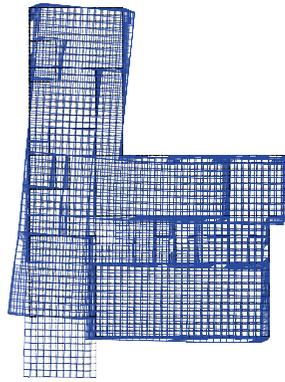
MODO 3

Figura 128. Modo de Vibración 3.
Alvarez, J. & Morocho, J. (2020).

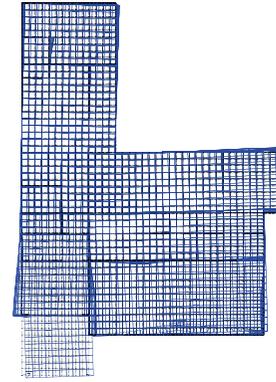
MODO 4

Figura 129. Modo de Vibración 4.
Alvarez, J. & Morocho, J. (2020).

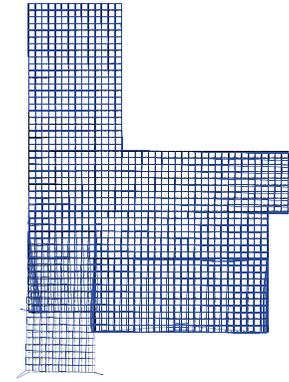
MODO 5

Figura 130. Modo de Vibración 5.
Alvarez, J. & Morocho, J. (2020).

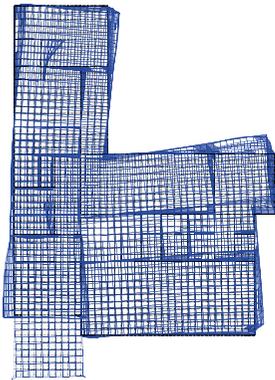
MODO 6

Figura 131. Modo de Vibración 6.
Alvarez, J. & Morocho, J. (2020).

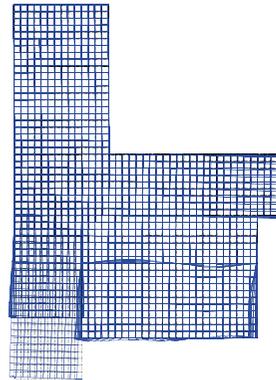
MODO 7

Figura 132. Modo de Vibración 7.
Alvarez, J. & Morocho, J. (2020).

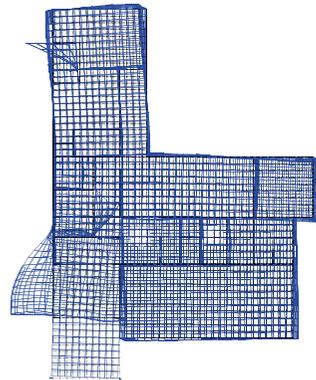
MODO 8

Figura 133. Modo de Vibración 8.
Alvarez, J. & Morocho, J. (2020).

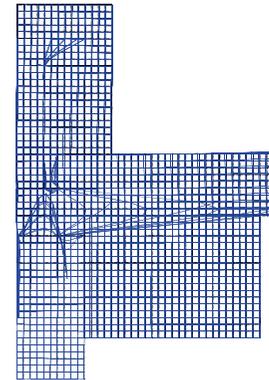
MODO 9

Figura 134. Modo de Vibración 9.
Alvarez, J. & Morocho, J. (2020).

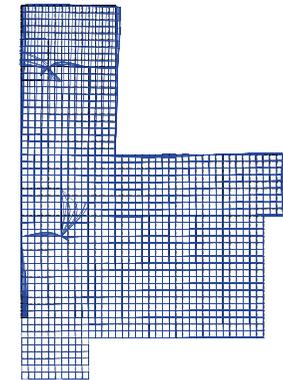
MODO 10

Figura 135. Modo de Vibración 10.
Alvarez, J. & Morocho, J. (2020).

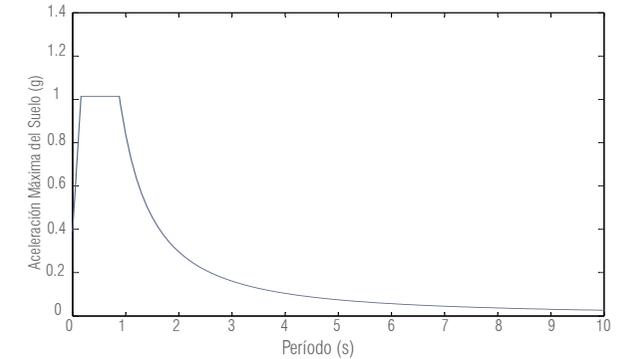
Figura 136. Gráfico de Espectro.
Alvarez, J. & Morocho, J. (2020).

El espectro de diseño define condicionantes que determinan los desplazamientos de una edificación. El gráfico de espectro elástico de diseño representa una relación entre la aceleración máxima del suelo (g) y el período natural de vibración (s), ver Figura 136.

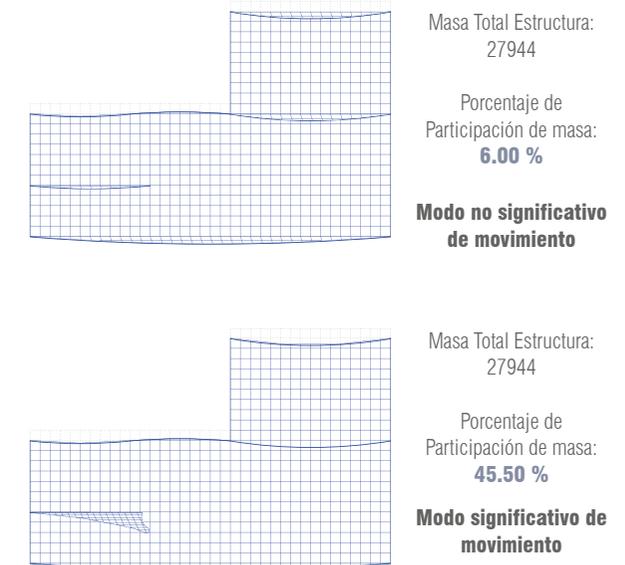
Figura 137. Ejemplo para elección de modo.
Alvarez, J. & Morocho, J. (2020).

La *Norma Ecuatoriana de la Construcción* en el capítulo: *Peligro sísmico, diseño sismo resistente* (2014), establece que se deben considerar como modos predominantes a aquellos que aporten significativamente al comportamiento de una edificación, ver Figura 137.

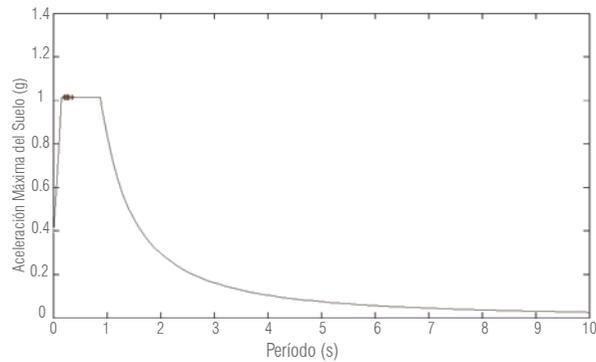
Figura 138. Gráfico de Espectro Caso Estudio 01. Alvarez, J. & Morocho, J. (2020).

La Figura 138 ilustra el espectro de diseño y la Tabla 41 la fuerza cortante.

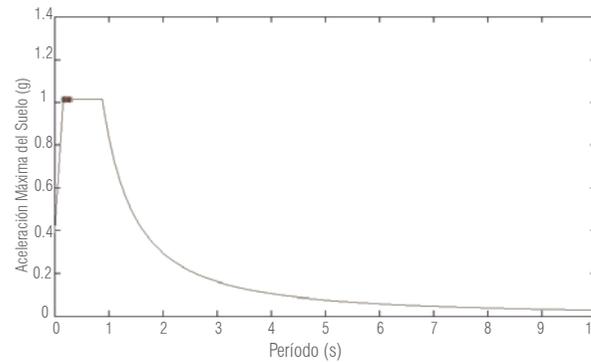
Figura 139. Gráfico de Espectro Caso Estudio 02. Alvarez, J. & Morocho, J. (2020).

En la Figura 139 se ilustra el espectro de diseño y la Tabla 42 la fuerza cortante.

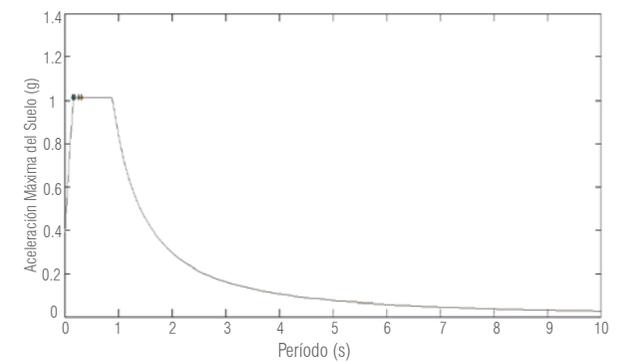
Figura 140. Gráfico de Espectro Caso Estudio 03. Alvarez, J. & Morocho, J. (2020).

En la Figura 140 se ilustra el espectro de diseño y la Tabla 43 la fuerza cortante.

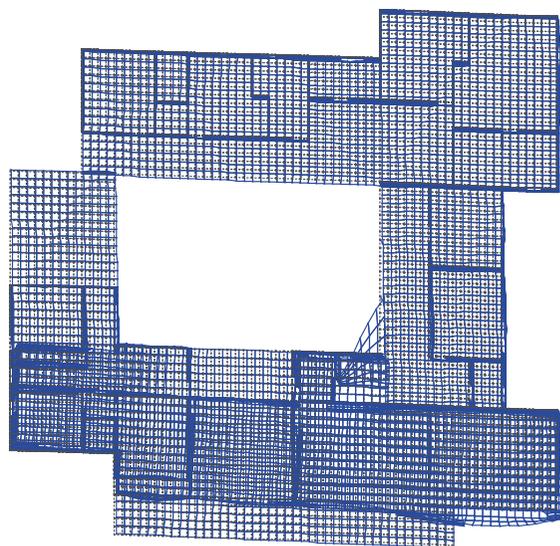
Desplazamiento en X

Figura 141. Desplazamiento en x Caso Estudio 01. Alvarez, J. & Morocho, J. (2020).

Las Figuras 141 y 142 ilustran los desplazamientos de la edificación en sentido x y sentido y , siendo el desplazamiento en sentido y un movimiento más uniforme.

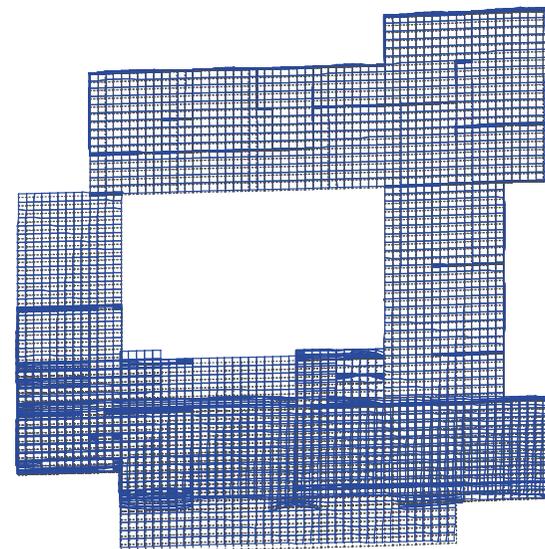
Desplazamiento en Y

Figura 142. Desplazamiento en y Caso Estudio 01. Alvarez, J. & Morocho, J. (2020).

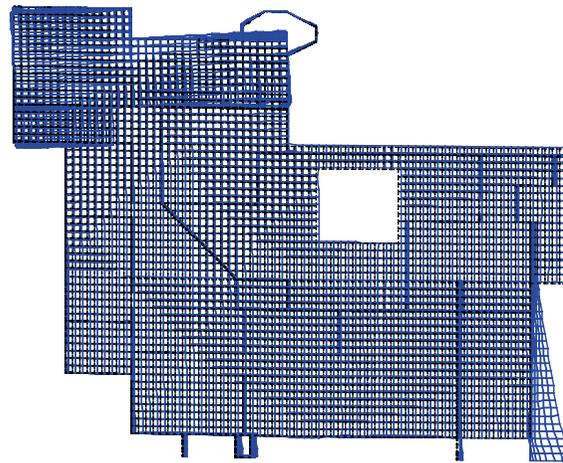
Desplazamiento en X

Figura 145. Desplazamiento en x Caso Estudio 02. Alvarez, J. & Morocho, J. (2020).

Las Figuras 145 y 146 ilustran el movimiento de las edificaciones en sentido x y y correspondientemente. Es notorio en ambos casos que las paredes ubicadas en planta alta tienen mayor desplazamiento en comparación al resto de paredes en la edificación.

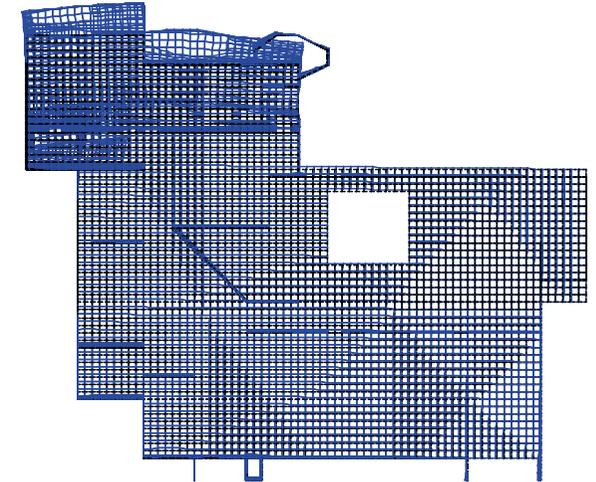
Desplazamiento en Y

Figura 146. Desplazamiento en y Caso Estudio 02. Alvarez, J. & Morocho, J. (2020).

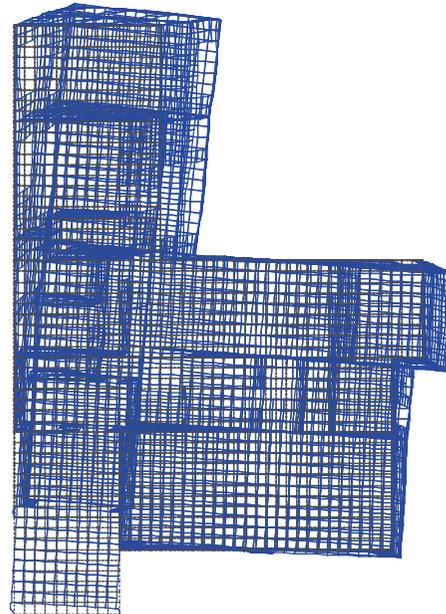
Desplazamiento en X

Figura 149. Desplazamiento en x Caso Estudio 03. Alvarez, J. & Morocho, J. (2020).

Las Figuras 149 y 150 ilustran los desplazamientos en x y y respectivamente. Es notorio que el desplazamiento en x es mayor en la parte posterior de la edificación, mientras que el desplazamiento en y es uniforme en toda la edificación.

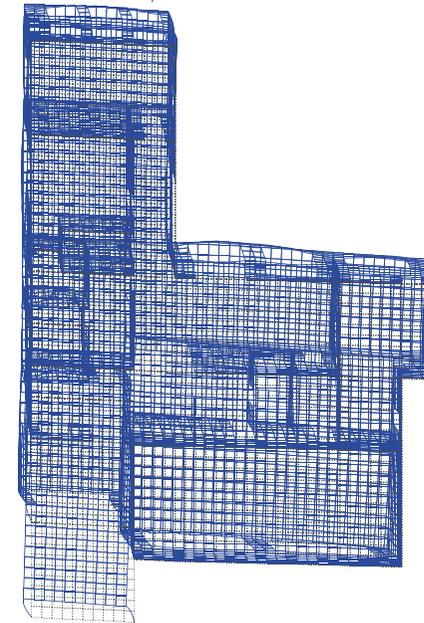
Desplazamiento en Y

Figura 150. Desplazamiento en y Caso Estudio 03. Alvarez, J. & Morocho, J. (2020).

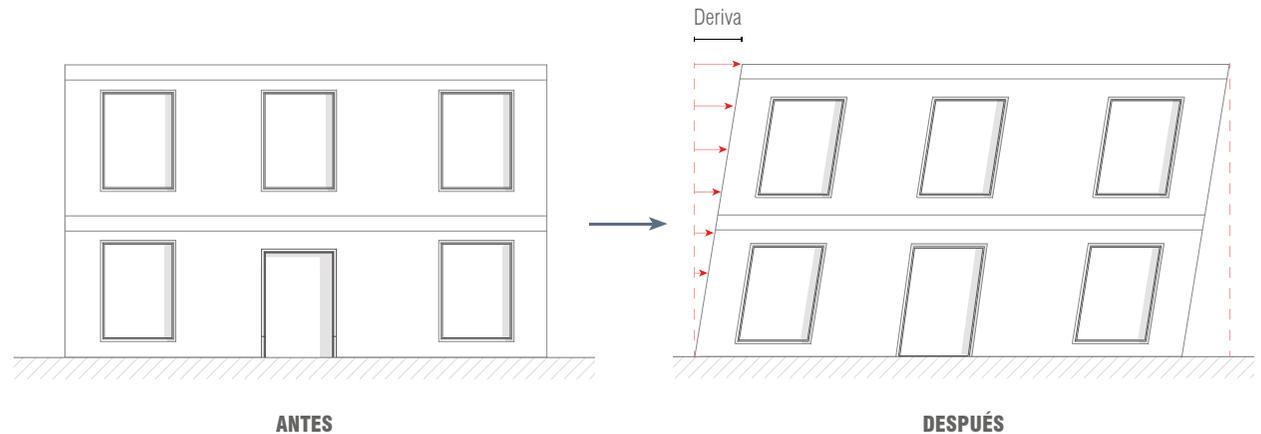
Figura 153. Desplazamiento horizontal (deriva). Alvarez, J. & Morocho, J. (2020).

Se conoce como deriva al desplazamiento lateral relativo de una edificación al ser sometido a fuerzas horizontales (fuerzas sísmicas), ver Figura 153 (NEC-SE-DS, 2014).

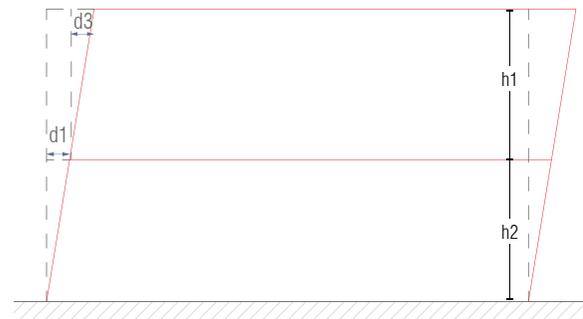
Figura 154. Ejemplo de Cálculo para Deriva. Alvarez, J. & Morocho, J. (2020).

La deriva se calcula restando el desplazamiento relativo entre los nodos superiores e inferiores de una pared o columna. La Figura 154 y Tabla 54 muestran un ejemplo del procedimiento utilizado para el cálculo de derivas.

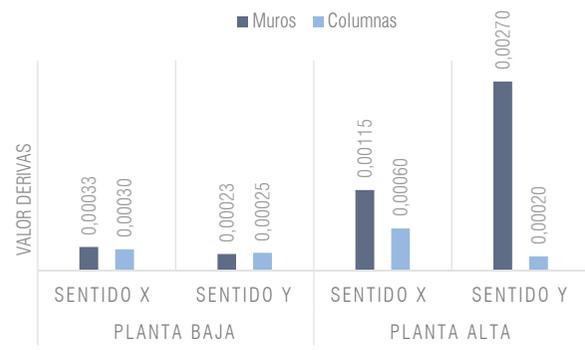
Figura 155. Derivas del Caso Estudio 01. Alvarez, J. & Morocho, J. (2020).

Las derivas obtenidas para muros y columnas ubicadas en planta baja y planta alta se encuentran por debajo del valor máximo establecido, ver Tablas 55 y 56. El promedio de derivas en planta baja es 0.00028m y en planta alta 0.00116m, ilustrado en la Tabla 57.

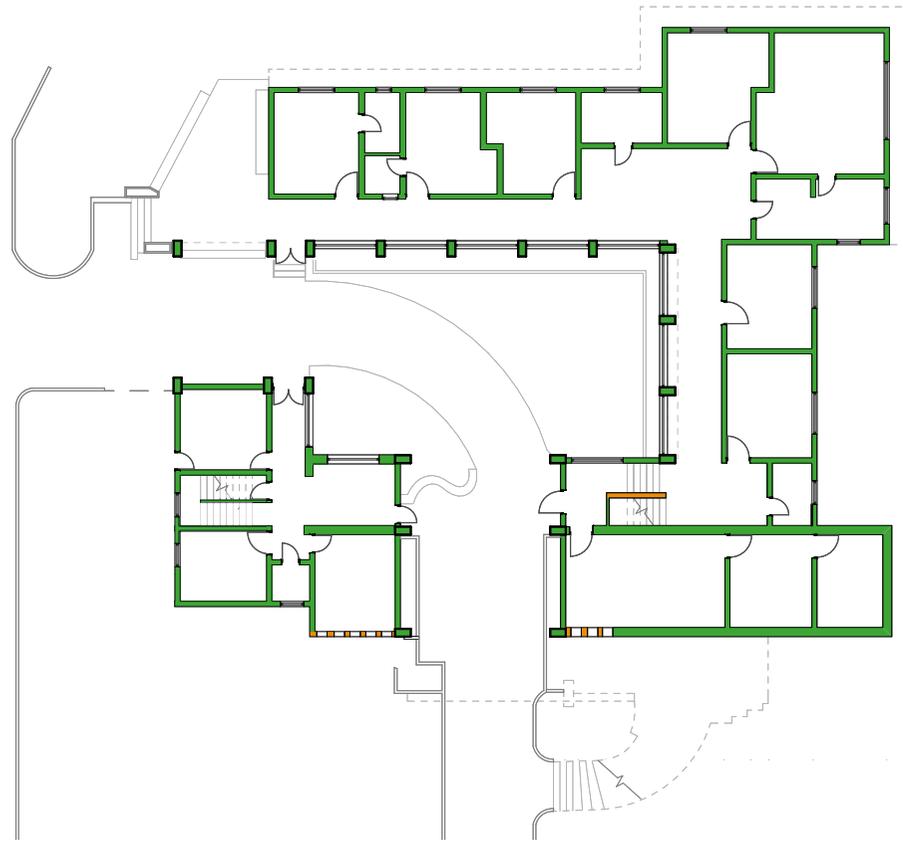
PLANTA BAJA

Figura 156. Daño sísmico en planta baja.
Alvarez, J. & Morocho, J. (2020).

La Figuras 156 y 157 muestran el daño sísmico de la edificación en planta baja y planta alta; se tiene una mayor afección en los muros ubicados en sentido x y sentido y en planta alta.

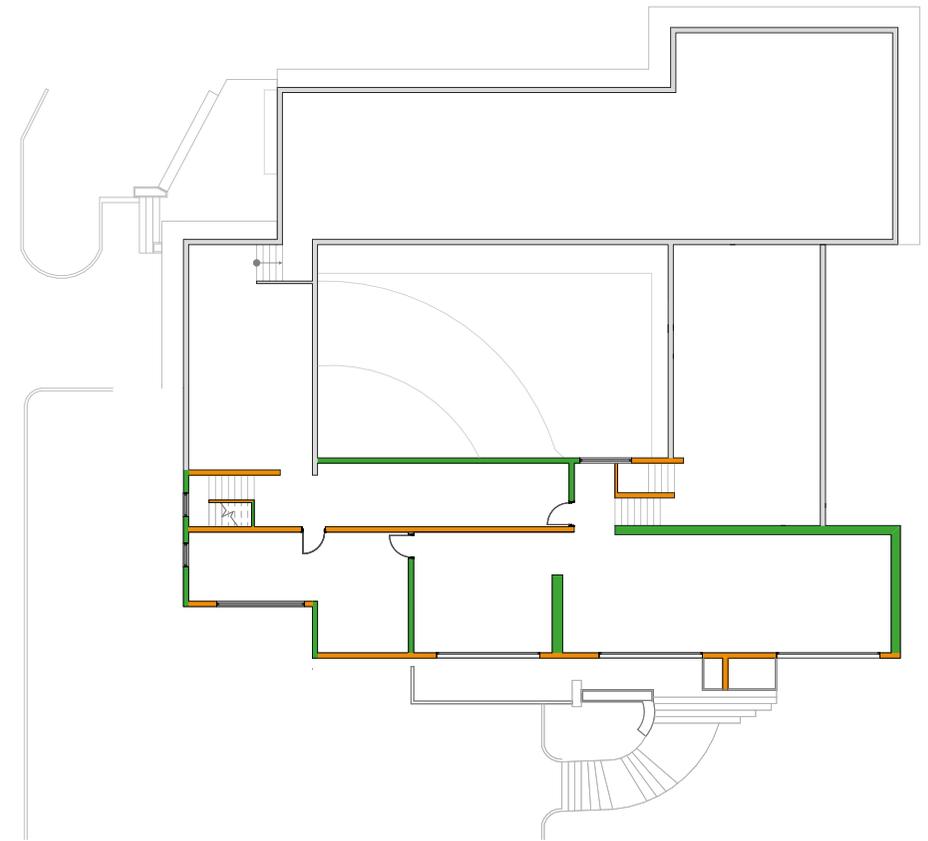
PLANTA ALTA

Figura 157. Daño sísmico en planta alta.
Alvarez, J. & Morocho, J. (2020).

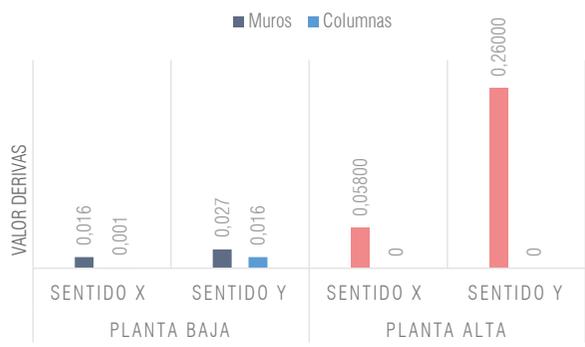
Figura 158. Derivas del Caso Estudio 02. Alvarez, J. & Morocho, J. (2020).

Las derivas obtenidas para muros y columnas ubicadas en planta baja se encuentran por debajo del valor máximo establecido, mientras que los muros ubicados en planta alta superan dicho valor, ver Tablas 58 y 59. El promedio de derivas en planta baja es 0.015m y en planta alta 0.159m, ver Tabla 60.

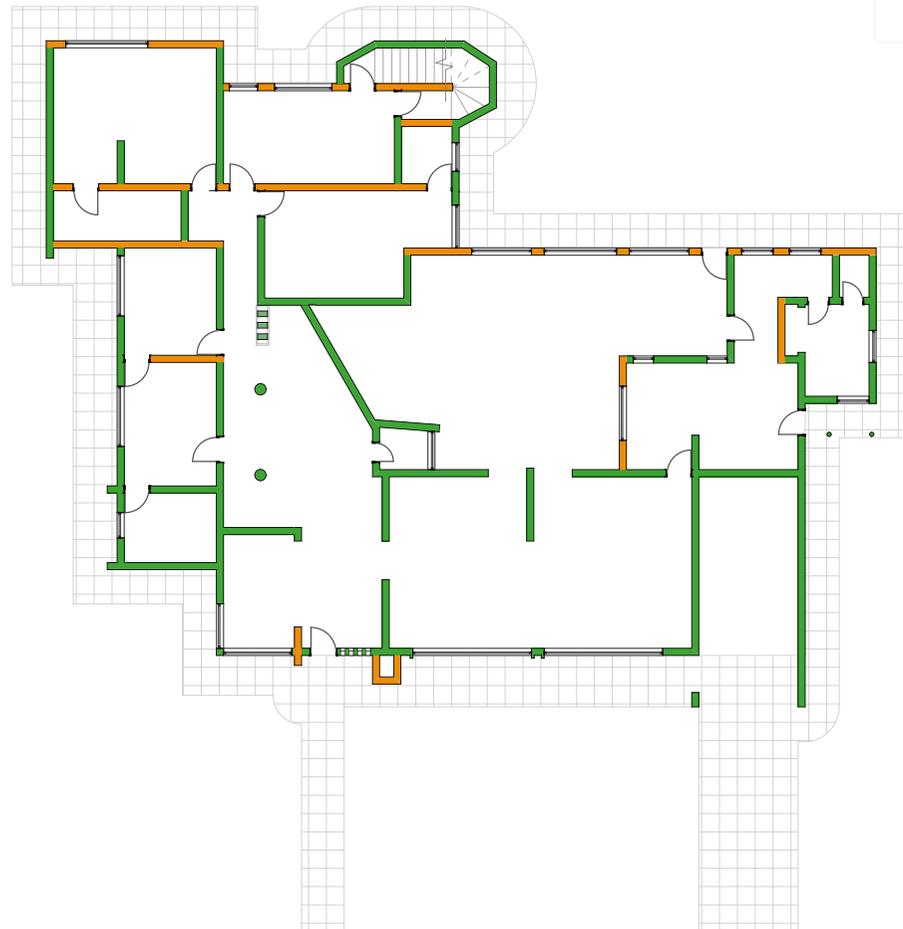
PLANTA BAJA

Figura 159. Daño sísmico en planta baja.
Alvarez, J. & Morocho, J. (2020).

Las Figuras 159 y 160 muestran el daño sísmico de la edificación en planta baja y planta alta; se tiene una mayor afección en los muros ubicados en sentido x y sentido y en planta alta.

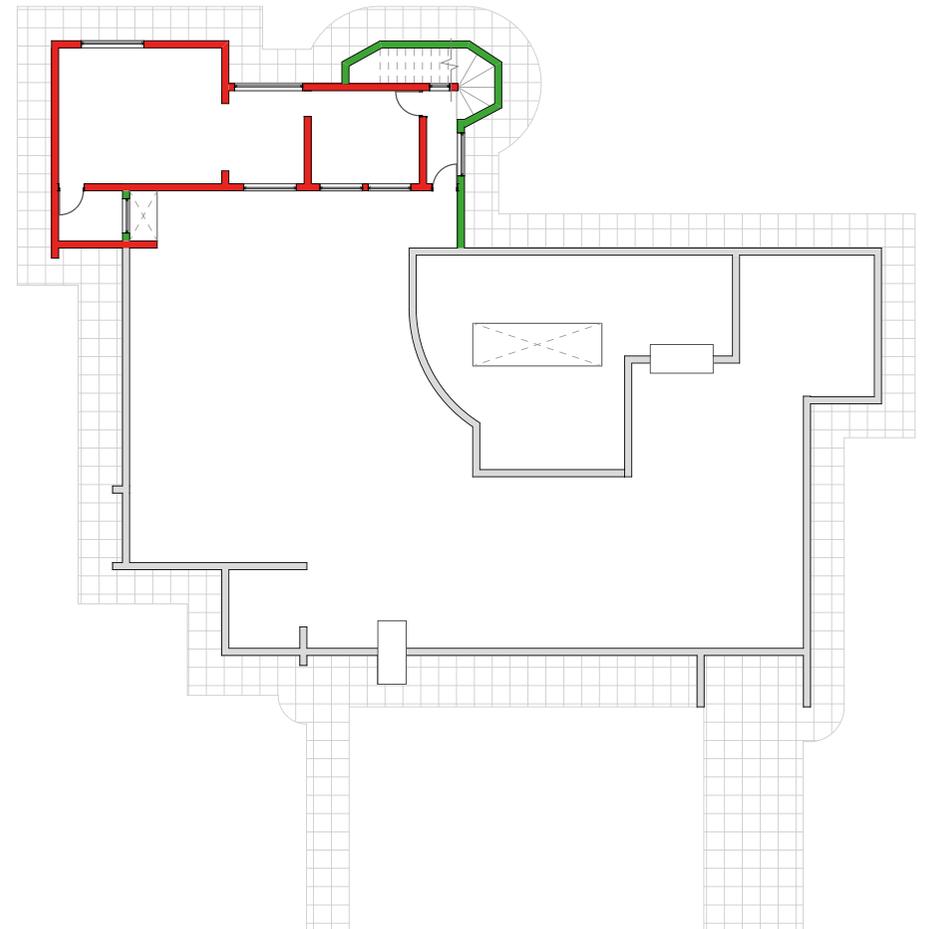
PLANTA ALTA

Figura 160. Daño sísmico en planta alta.
Alvarez, J. & Morocho, J. (2020).

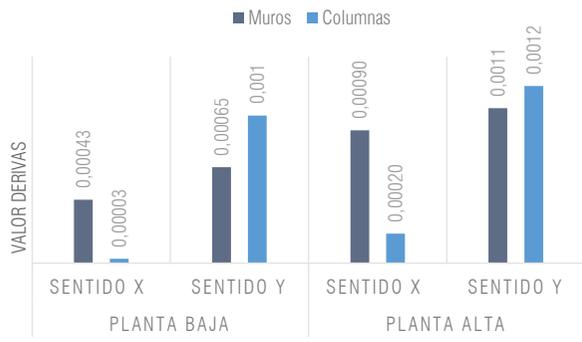
Figura 161. Derivas del Caso Estudio 03. Alvarez, J. & Morocho, J. (2020).

Las derivas obtenidas para muros y columnas ubicadas en planta baja y planta alta se encuentran por debajo del valor máximo establecido, ver Tablas 61 y 62. El promedio de derivas en planta baja es 0.00053m y en planta alta 0.00084m, ver Tabla 63.

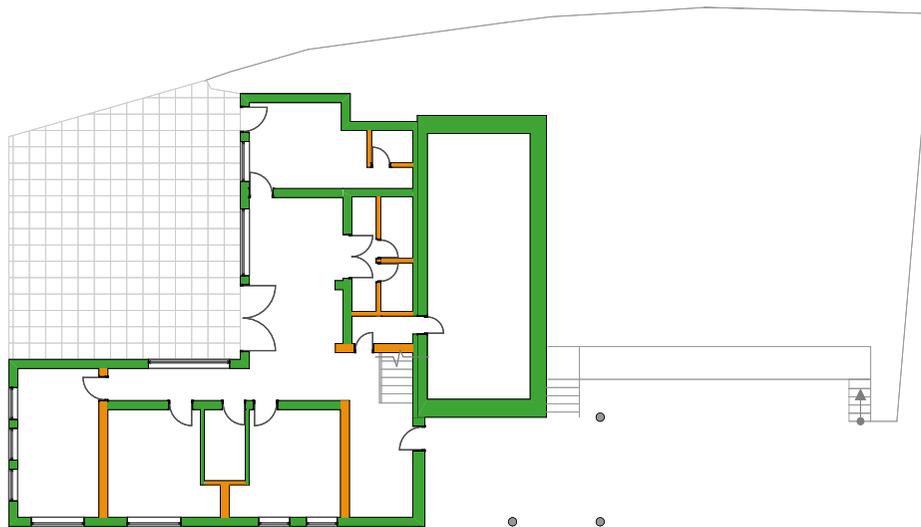
PLANTA BAJA

Figura 162. Daño sísmico en planta baja.
Alvarez, J. & Morocho, J. (2020).

Las Figuras 162 y 163 muestran el daño sísmico de la edificación en planta baja y planta alta; se tiene una mayor afección en los muros ubicados en sentido y tanto en planta baja como en planta alta.

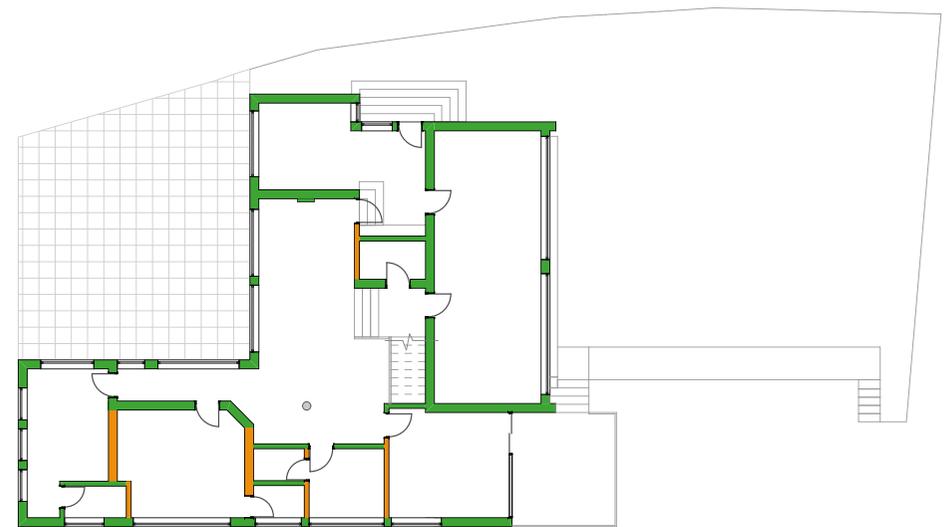
PLANTA ALTA

Figura 163. Daño sísmico en planta alta.
Alvarez, J. & Morocho, J. (2020).

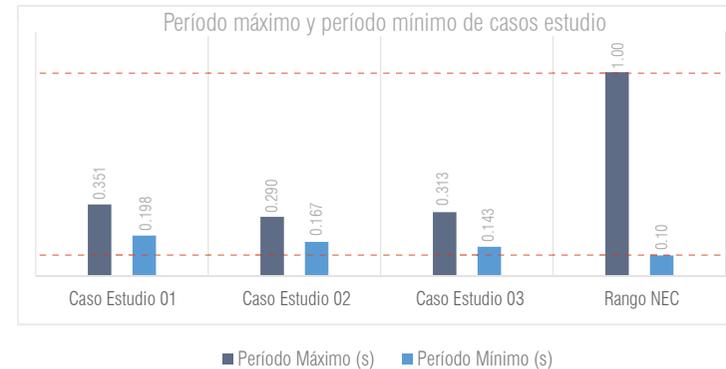
Figura 164. Período máximo y período mínimo de casos estudio. Alvarez, J. & Morocho, J. (2020).

Como se indica en la Figura 164, los períodos máximos y mínimos de los tres casos estudio se encuentran dentro del rango 0.1s-1s, valores establecidos en la *Norma Ecuatoriana de la Construcción* en el capítulo *Peligro Sísmico, diseño sismo resistente*.

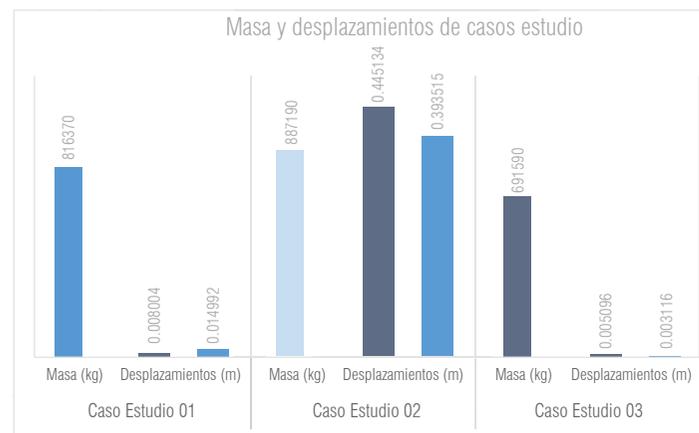
Figura 165. Masa y desplazamientos de casos estudio. Alvarez, J. & Morocho, J. (2020).

Al comparar la masa de cada edificación con los desplazamientos máximos obtenidos, se puede identificar que el caso estudio 02 al poseer mayor masa presenta un mayor desplazamiento, mientras que el caso estudio 03 al poseer menor masa presenta un menor desplazamiento, ver Figura 165.

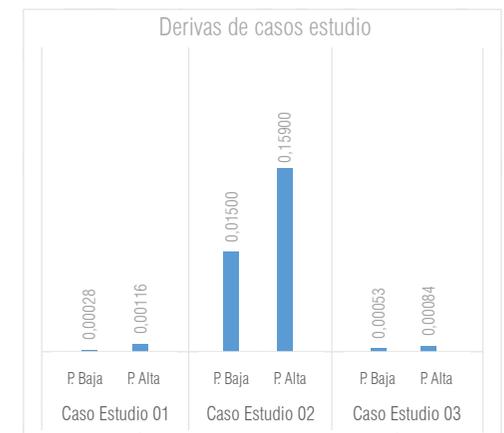
Figura 166. Derivas de los tres casos estudio. Alvarez, J. & Morocho, J. (2020).

Los valores obtenidos de derivas de piso en los tres casos estudio muestran una mayor afectación en los muros de planta alta, ver Figura 166. Las derivas obtenidas para el caso estudio 01 y el caso estudio 03 no exceden los valores máximos, en cambio las derivas del caso estudio 02 exceden los límites máximos de derivas establecidos en la *Norma Ecuatoriana de la Construcción* en el capítulo *Peligro Sísmico, diseño sismo resistente*.

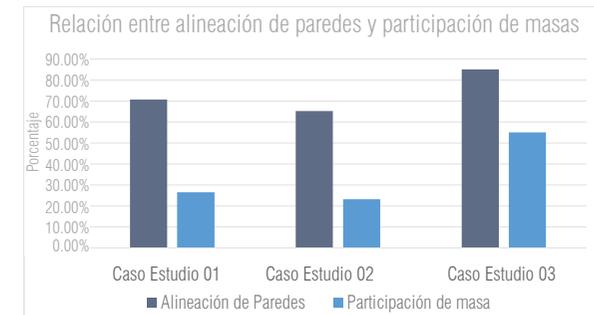
Figura 167. Comparación entre alineación de paredes y participación de masa. Alvarez, J. & Morocho, J. (2020).

Se identifica una relación directa entre el porcentaje de participación de masa y relación largo/ancho. Se conoce que el valor idealizado para la relación largo/ancho es 1, pues hace referencia a una figura regular; de esta manera, mientras más lejano de 1 se encuentre el valor de la relación largo/ancho, existe un mayor porcentaje de participación de masa.

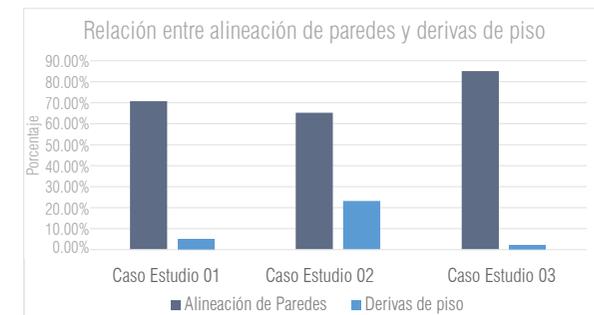
Figura 168. Comparación entre alineación de paredes y derivas de piso. Alvarez, J. & Morocho, J. (2020).

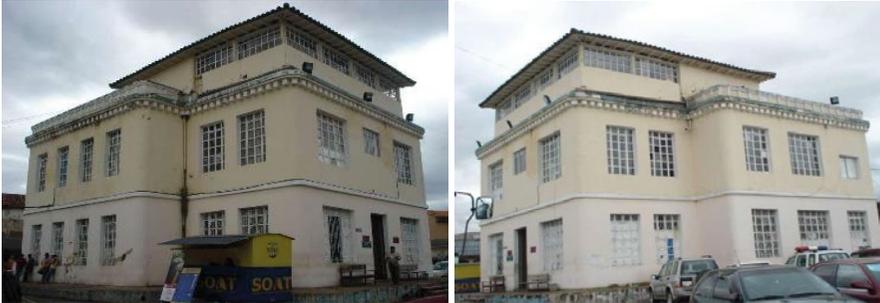
Anexo 5. Ficha de diagnóstico para Edificación #1.

EDIFICACIÓN # 1			
Datos Generales			
Clave Catastral:	1001001014000	Año de Construcción:	1964
Dirección:	José Alvear	Parroquia:	Huayna Capac
Propietario Actual:	Ministerio del Interior		
Uso:	Público	Número de Pisos:	3
Área del Terreno (m2):	5240	Área de Construcción:	1362
Dimensiones (m)	Frente:	36.63	
	Fondo:	89	
Características Arquitectónicas Modernidad			
Simplicidad de Formas:	Sí		
Confrontación de Planos	No		
Contraste entre Materiales:	No		
Enmarcación de Ventanas:	No		
Cubierta Plana:	No		
Materialidad			
Estructura:	Hormigón armado		
Paredes:	Ladrillo		
Pisos:	Madera		
Cubierta:	Teja		
Acabados	Pintura		
Registro Fotográfico

Observaciones			
REPRESENTA UN EJEMPLO SINGULAR DE ARQUITECTURA QUE EXPRESA LA TRANSICION HACIA LA ARQ. MODERNA Y SE EVIDENCIA EN EL USO DEMATERIALES ASI COMO EN SUS RASGOS FORMALES Y FUNCIONALES

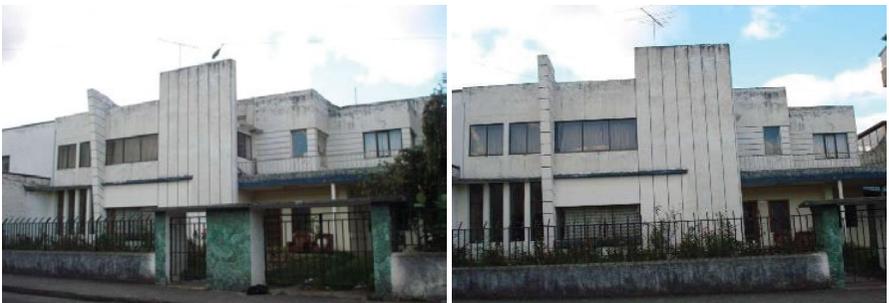
Anexo 6. Ficha de diagnóstico para Edificación #2.

EDIFICACIÓN # 2			
Datos Generales			
Clave Catastral:	1001008006000	Año de Construcción:	1900-1999
Dirección:	José Alvear 1-59	Parroquia:	Huayna Capac
Propietario Actual:	Bravo Calderón Manuel Estuardo		
Uso:	Vivienda	Número de Pisos:	2
Área del Terreno (m2):	500	Área de Construcción:	487.1
Dimensiones (m)	Frente:	19.88	
	Fondo:	24.65	
Características Arquitectónicas Modernidad			
Simplicidad de Formas:	No		
Confrontación de Planos	Sí		
Contraste entre Materiales:	No		
Enmarcación de Ventanas:	Sí		
Cubierta Plana:	No		
Materialidad			
Estructura:	Hormigón armado		
Paredes:	-		
Pisos:	Hormigón armado		
Cubierta:	Hormigón armado		
Acabados	Enlucido		
Registro Fotográfico

Observaciones			
Se pone en evidencia una influencia de la corriente arquitectónica del modernismo, expresada a través de los materiales, la expresión formal y los detalles arquitectónicos.

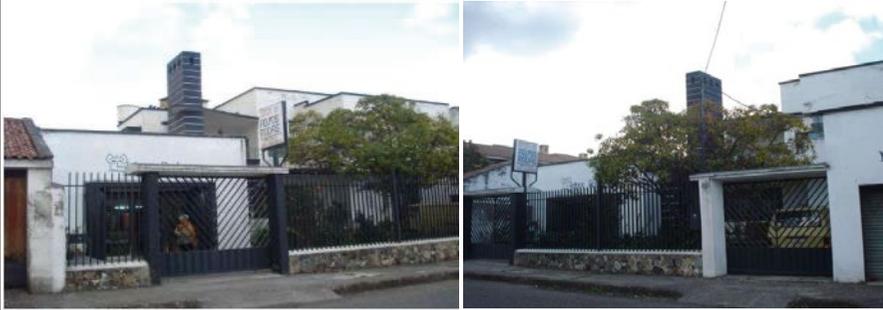
Anexo 7. Ficha de diagnóstico para Edificación #3.

EDIFICACIÓN # 3			
Datos Generales			
Clave Catastral:	1001008007000	Año de Construcción:	1970
Dirección:	José Alvear 1-43	Parroquia:	Huayna Capac
Propietario Actual:	Rodas Cabrera Jorge		
Uso:	Comercial	Número de Pisos:	3
Área del Terreno (m2):	500	Área de Construcción:	220
Dimensiones (m)	Frente:	20.43	
	Fondo:	25	
Características Arquitectónicas Modernidad			
Simplicidad de Formas:	No		
Confrontación de Planos	No		
Contraste entre Materiales:	No		
Enmarcación de Ventanas:	No		
Cubierta Plana:	Sí		
Materialidad			
Estructura:	-		
Paredes:	-		
Pisos:	Madera		
Cubierta:	Hormigón armado		
Acabados	Pintura		
Registro Fotográfico

Observaciones			
Se pone en evidencia una influencia de la corriente arquitectónica del modernismo, expresada a través de los materiales, la expresión formal y los detalles arquitectónicos.

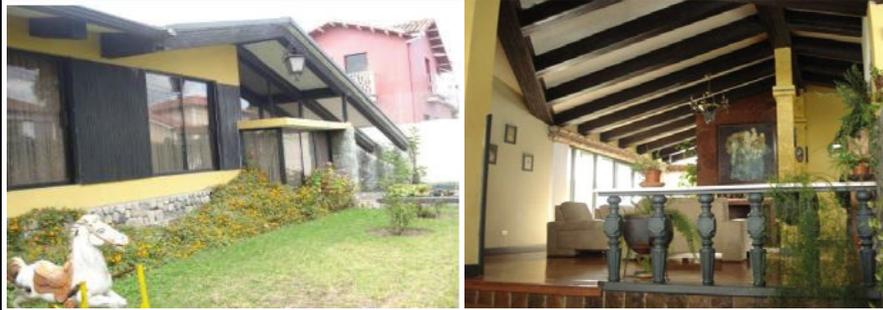
Anexo 8. Ficha de diagnóstico para Edificación #4.

EDIFICACIÓN # 4			
Datos Generales			
Clave Catastral:	1001009002000	Año de Construcción:	1900-1999
Dirección:	Federico Malo 2-23	Parroquia:	Huayna Capac
Propietario Actual:	Saldaña Pacheco Manuel		
Uso:	Vivienda	Número de Pisos:	2
Área del Terreno (m2):	500	Área de Construcción:	226
Dimensiones (m)	Frente:	20.88	
	Fondo:	25.46	
Características Arquitectónicas Modernidad			
Simplicidad de Formas:	Sí		
Confrontación de Planos	No		
Contraste entre Materiales:	Sí		
Enmarcación de Ventanas:	Sí		
Cubierta Plana:	No		
Materialidad			
Estructura:	Hormigón armado		
Paredes:	Ladrillo		
Pisos:	Hormigón armado		
Cubierta:	Hormigón armado		
Acabados	Revestimiento/pintura		
Registro Fotográfico

Observaciones			
Posee características formales que la integran dentro de un conjunto, tramo o barrio.

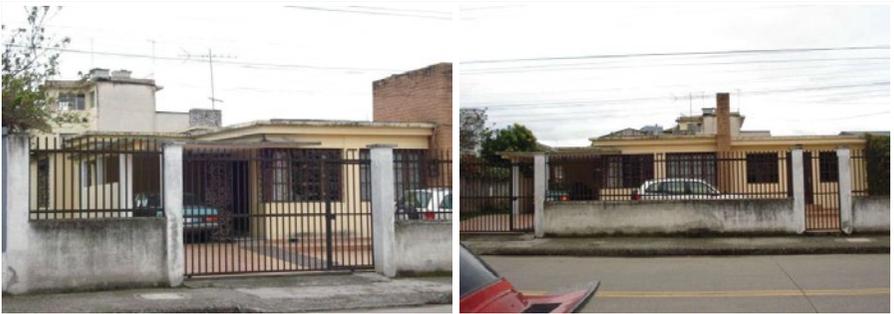
Anexo 9. Ficha de diagnóstico para Edificación #5.

EDIFICACIÓN # 5			
Datos Generales			
Clave Catastral:	1001009003000	Año de Construcción:	1960
Dirección:	Federico Malo 2-60	Parroquia:	Huayna Capac
Propietario Actual:	Falcony Moral Lolita Eugenia		
Uso:	Vivienda	Número de Pisos:	1
Área del Terreno (m2):	704	Área de Construcción:	208
Dimensiones (m)	Frente:	17.67	
	Fondo:	35	
Características Arquitectónicas Modernidad			
Simplicidad de Formas:	Sí		
Confrontación de Planos	Sí		
Contraste entre Materiales:	Sí		
Enmarcación de Ventanas:	Sí		
Cubierta Plana:	Sí		
Materialidad			
Estructura:	Ladrillo		
Paredes:	Ladrillo		
Pisos:	Hormigón armado		
Cubierta:	Hormigón armado		
Acabados	Pintura/Visto		
Registro Fotográfico

Observaciones			
Posee características formales que la integran dentro de un conjunto, tramo o barrio.

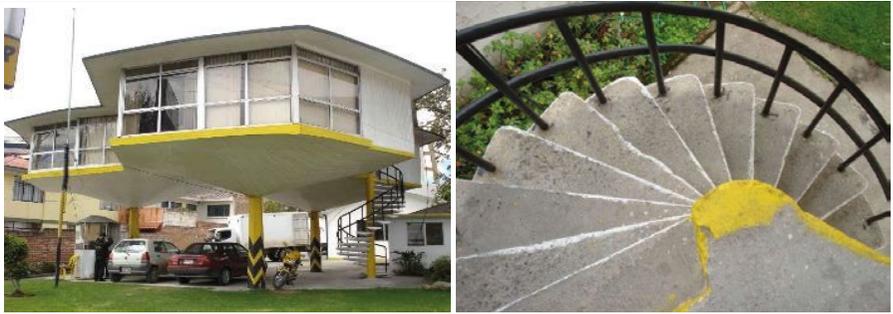
Anexo 10. Ficha de diagnóstico para Edificación #6.

EDIFICACIÓN # 6			
Datos Generales			
Clave Catastral:	1001016010000	Año de Construcción:	1900-1999
Dirección:	Paucarbamba 1-87	Parroquia:	Huayna Capac
Propietario Actual:	Elmasnou CIA LTDA.		
Uso:	Educativo	Número de Pisos:	2
Área del Terreno (m2):	868	Área de Construcción:	360
Dimensiones (m)	Frente:	17.48	
	Fondo:	38.25	
Características Arquitectónicas Modernidad			
Simplicidad de Formas:	Sí		
Confrontación de Planos	No		
Contraste entre Materiales:	No		
Enmarcación de Ventanas:	No		
Cubierta Plana:	Sí		
Materialidad			
Estructura:	Hormigón armado		
Paredes:	Otro		
Pisos:	Hormigón armado		
Cubierta:	Hormigón armado		
Acabados	Pintura		
Registro Fotográfico

Observaciones			
Uso eficiente de materiales e incorporación de nuevos procedimientos para resolver problemas constructivos.

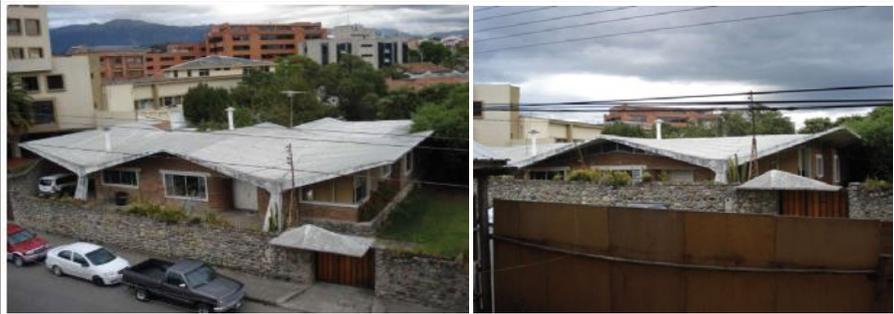
Anexo 11. Ficha de diagnóstico para Edificación #7.

EDIFICACIÓN # 7			
Datos Generales			
Clave Catastral:	1001016015000	Año de Construcción:	1970
Dirección:	Manuel J. Calle 4-143	Parroquia:	Huayna Capac
Propietario Actual:	AMAUTA CIA LTDA.		
Uso:	Vivienda	Número de Pisos:	1
Área del Terreno (m2):	1504	Área de Construcción:	442
Dimensiones (m)	Frente:	40.5	
	Fondo:	53.38	
Características Arquitectónicas Modernidad			
Simplicidad de Formas:	Sí		
Confrontación de Planos	No		
Contraste entre Materiales:	No		
Enmarcación de Ventanas:	No		
Cubierta Plana:	No		
Materialidad			
Estructura:	Hormigón armado		
Paredes:	Ladrillo		
Pisos:	Hormigón armado		
Cubierta:	Hormigón armado		
Acabados	Visto		
Registro Fotográfico

Observaciones			
Uso altamente eficiente e innovador de la tecnología, a través de nuevos procedimientos constructivos en el uso de materiales, que dan como resultado una edificación singular con una elevada calidad estética.

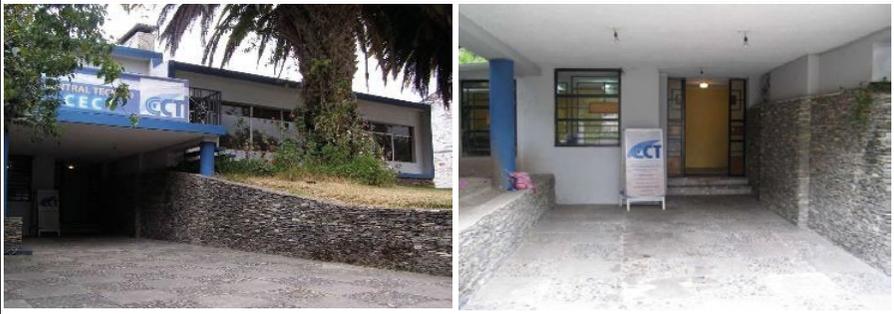
Anexo 12. Ficha de diagnóstico para Edificación #8.

EDIFICACIÓN # 8			
Datos Generales			
Clave Catastral:	1001017055000	Año de Construcción:	1900-1999
Dirección:	Doce de abril	Parroquia:	Huayna Capac
Propietario Actual:	Cooperativa de ahorro y crédito educadores del Azuay		
Uso:	Comercial	Número de Pisos:	2
Área del Terreno (m2):	1680.9	Área de Construcción:	3262.9
Dimensiones (m)	Frente:	28.6	
	Fondo:	70	
Características Arquitectónicas Modernidad			
Simplicidad de Formas:	Sí		
Confrontación de Planos	Sí		
Contraste entre Materiales:	Sí		
Enmarcación de Ventanas:	Sí		
Cubierta Plana:	Sí		
Materialidad			
Estructura:	Hormigón armado		
Paredes:	Ladrillo		
Pisos:	Hormigón armado		
Cubierta:	Hormigón		
Acabados	Pintura		
Registro Fotográfico

Observaciones			
El uso de materiales, como el hormigón, ladrillo y el vidrio, y la concepción del espacio, dan como resultado una expresión formal característica de la Arquitectura Moderna Racionalista, entendiendo así la evolución arquitectónica de la zona.

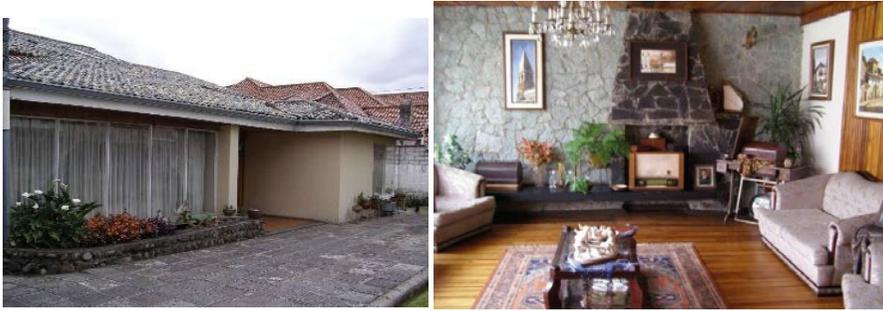
Anexo 13. Ficha de diagnóstico para Edificación #9.

EDIFICACIÓN # 9			
Datos Generales			
Clave Catastral:	1001017031000	Año de Construcción:	1900-1999
Dirección:	Los fresnos 1-46	Parroquia:	Huayna Capac
Propietario Actual:	Perez carrión Jorge Alfredo		
Uso:	Vivienda	Número de Pisos:	2
Área del Terreno (m2):	1300	Área de Construcción:	338
Dimensiones (m)	Frente:	22.16	
	Fondo:	53.81	
Características Arquitectónicas Modernidad			
Simplicidad de Formas:	Sí		
Confrontación de Planos	No		
Contraste entre Materiales:	Sí		
Enmarcación de Ventanas:	No		
Cubierta Plana:	No		
Materialidad			
Estructura:	Hormigón armado		
Paredes:	Ladrillo		
Pisos:	Hormigón armado		
Cubierta:	Teja vidriada		
Acabados	Pintura		
Registro Fotográfico

Observaciones			
El uso de materiales, las características funcionales y de concepción del espacio, dan como resultado una expresión formal que corresponde a una tipología propia de la zona y que integra rasgos de la arquitectura moderna y neocolonial.

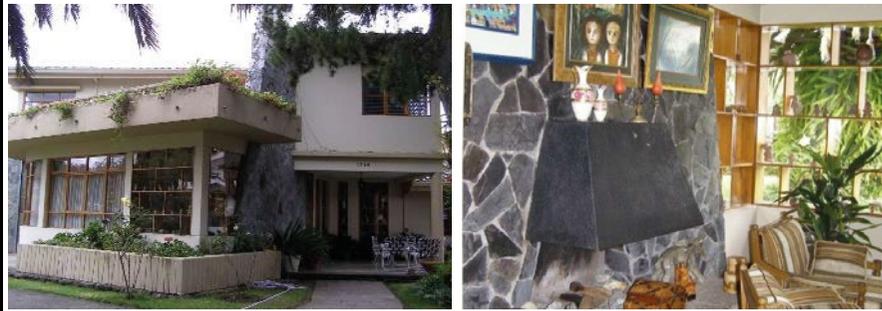
Anexo 14. Ficha de diagnóstico para Edificación #10.

EDIFICACIÓN # 10			
Datos Generales			
Clave Catastral:	1001017036000	Año de Construcción:	1900-1999
Dirección:	Amancay 1-06	Parroquia:	Huayna Capac
Propietario Actual:	Arizaga Cobos Jorge Rafael		
Uso:	Vivienda	Número de Pisos:	2
Área del Terreno (m2):	1435	Área de Construcción:	476
Dimensiones (m)	Frente:	23.05	
	Fondo:	61.25	
Características Arquitectónicas Modernidad			
Simplicidad de Formas:	Sí		
Confrontación de Planos	Sí		
Contraste entre Materiales:	Sí		
Enmarcación de Ventanas:	No		
Cubierta Plana:	Mixta		
Materialidad			
Estructura:	Hormigón armado		
Paredes:	ladrillo		
Pisos:	Hormigón armado		
Cubierta:	Teja artesanal		
Acabados	Pintura		
Registro Fotográfico

Observaciones			
El uso de materiales, las características funcionales y de concepción del espacio, dan como resultado una expresión formal que corresponde a una tipología propia de la zona y que integra rasgos de la arquitectura moderna y tradicional.

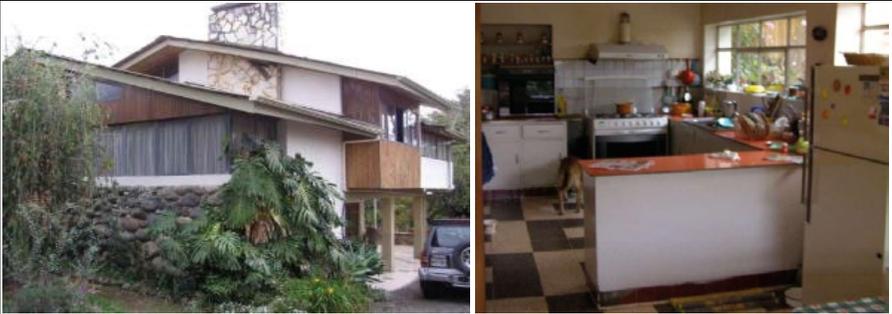
Anexo 15. Ficha de diagnóstico para Edificación #11.

EDIFICACIÓN # 11			
Datos Generales			
Clave Catastral:	1001017041000	Año de Construcción:	1968
Dirección:	Paucarbamba 14-40	Parroquia:	Huayna Capac
Propietario Actual:	Onichenko Haumont Elena		
Uso:	Vivienda	Número de Pisos:	2
Área del Terreno (m2):	1196	Área de Construcción:	460
Dimensiones (m)	Frente:	21	
	Fondo:	55.95	
Características Arquitectónicas Modernidad			
Simplicidad de Formas:	No		
Confrontación de Planos	No		
Contraste entre Materiales:	Sí		
Enmarcación de Ventanas:	No		
Cubierta Plana:	No		
Materialidad			
Estructura:	Hormigón armado		
Paredes:	Ladrillo		
Pisos:	Hormigón armado		
Cubierta:	Fibrocemento		
Acabados	Visto/ revestimiento		
Registro Fotográfico

Observaciones			
El uso de materiales, las características funcionales y de concepción del espacio, dan como resultado una expresión formal que corresponde a una tipología propia de la zona y que integra rasgos de la arquitectura moderna y tradicional.

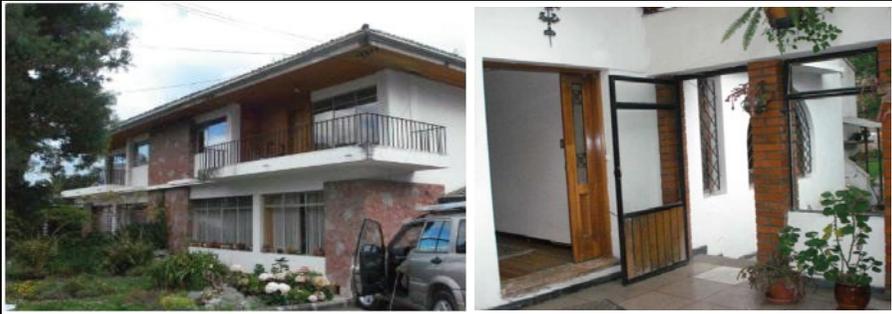
Anexo 16. Ficha de diagnóstico para Edificación #12.

EDIFICACIÓN # 12			
Datos Generales			
Clave Catastral:	1001018005000	Año de Construcción:	1957
Dirección:	Roberto Crespo Toral 1-150	Parroquia:	Huayna Capac
Propietario Actual:	Torres Peña Carmen Esther		
Uso:	Comercial	Número de Pisos:	2
Área del Terreno (m2):	898	Área de Construcción:	470
Dimensiones (m)	Frente:	20.24	
	Fondo:	50.21	
Características Arquitectónicas Modernidad			
Simplicidad de Formas:	No		
Confrontación de Planos	No		
Contraste entre Materiales:	Sí		
Enmarcación de Ventanas:	No		
Cubierta Plana:	No		
Materialidad			
Estructura:	Hormigón armado		
Paredes:	Ladrillo		
Pisos:	Madera		
Cubierta:	Teja artesanal		
Acabados	Visto/		
Registro Fotográfico

Observaciones			
Se cambió el uso de vivienda a uso comercial.

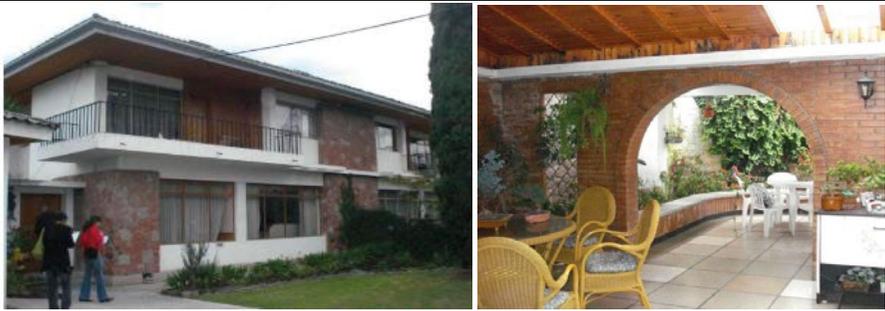
Anexo 17. Ficha de diagnóstico para Edificación #13.

EDIFICACIÓN # 13			
Datos Generales			
Clave Catastral:	1001018006000	Año de Construcción:	1900-1999
Dirección:	Roberto Crespo Toral 1-186	Parroquia:	Huayna Capac
Propietario Actual:	Velez Jaramillo Jorge Olmedo		
Uso:	Vivienda	Número de Pisos:	2
Área del Terreno (m2):	905	Área de Construcción:	263
Dimensiones (m)	Frente:	18,57	
	Fondo:	50	
Características Arquitectónicas Modernidad			
Simplicidad de Formas:	No		
Confrontación de Planos	No		
Contraste entre Materiales:	Sí		
Enmarcación de Ventanas:	No		
Cubierta Plana:	No		
Materialidad			
Estructura:	Hormigón armado		
Paredes:	Ladrillo		
Pisos:	Madera		
Cubierta:	Teja vidriada		
Acabados	Visto/Pintura		
Registro Fotográfico

Observaciones			
Posee características formales que la integran dentro de un conjunto, tramo o barrio.

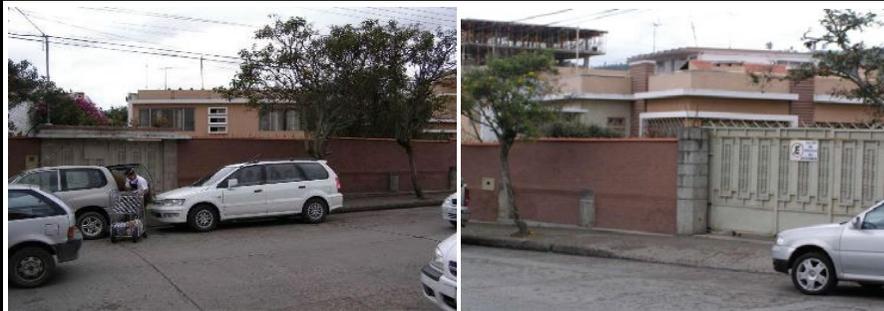
Anexo 18. Ficha de diagnóstico para Edificación #14.

EDIFICACIÓN # 14			
Datos Generales			
Clave Catastral:	1001019015000	Año de Construcción:	1960
Dirección:	Manuel J. Calle 6-68	Parroquia:	Huayna Capac
Propietario Actual:	Rivadeneira Peña María Eugenia		
Uso:	Vivienda	Número de Pisos:	2
Área del Terreno (m2):	6500	Área de Construcción:	1214
Dimensiones (m)	Frente:	93,08	
	Fondo:	69,91	
Características Arquitectónicas Modernidad			
Simplicidad de Formas:	Sí		
Confrontación de Planos	No		
Contraste entre Materiales:	No		
Enmarcación de Ventanas:	Sí		
Cubierta Plana:	Sí		
Materialidad			
Estructura:	Hormigón armado		
Paredes:	Ladrillo		
Pisos:	Hormigón armado		
Cubierta:	Hormigón armado		
Acabados	Pintura		
Registro Fotográfico

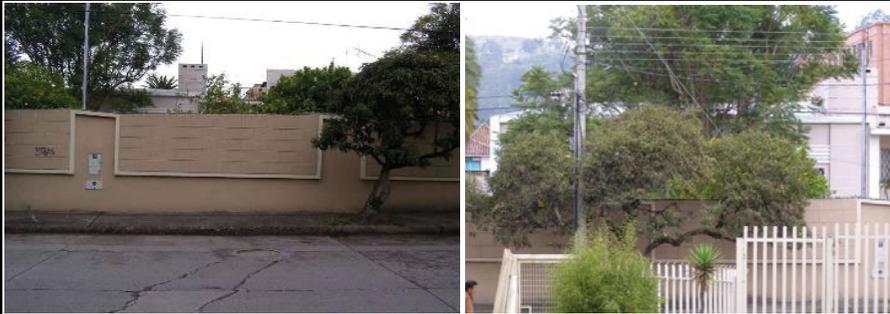
Anexo 19. Ficha de diagnóstico para Edificación #15.

EDIFICACIÓN # 15			
Datos Generales			
Clave Catastral:	1001020002000	Año de Construcción:	1900-1999
Dirección:	Manuel J. Calle 3 2-4	Parroquia:	Huayna Capac
Propietario Actual:	FIDEICOMISO MERCANTIL LA PRADERA		
Uso:	Vivienda	Número de Pisos:	2
Área del Terreno (m2):	2853	Área de Construcción:	788
Dimensiones (m)	Frente:	52	
	Fondo:	69	
Características Arquitectónicas Modernidad			
Simplicidad de Formas:	No		
Confrontación de Planos	No		
Contraste entre Materiales:	No		
Enmarcación de Ventanas:	Sí		
Cubierta Plana:	Sí		
Materialidad			
Estructura:	Hormigón armado		
Paredes:	Ladrillo		
Pisos:	Hormigón armado		
Cubierta:	Hormigón armado		
Acabados	Pintura		
Registro Fotográfico

Observaciones			
<p>Es una muestra del estilo arquitectónico moderno, que se expresa a través de los materiales utilizados, la expresión formal y los detalles arquitectónicos. Mantiene una importante relación entre el espacio verde y el construido.</p>

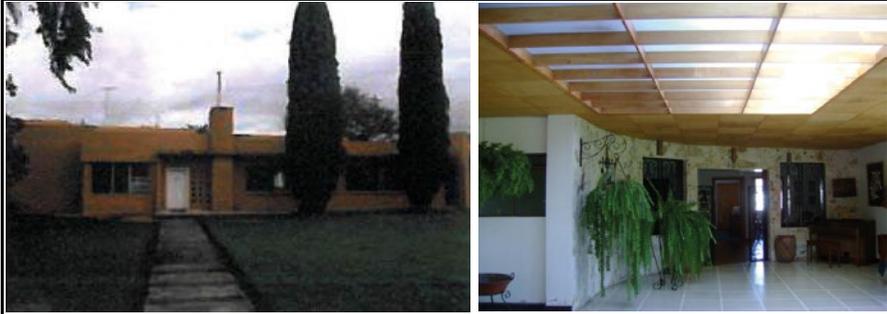
Anexo 20. Ficha de diagnóstico para Edificación #16.

EDIFICACIÓN # 16			
Datos Generales			
Clave Catastral:	1001020004000	Año de Construcción:	1900-1999
Dirección:	Manuel J. Calle 3 1-24	Parroquia:	Huayna Capac
Propietario Actual:	Peña Ottati Susana Margarita		
Uso:	Vivienda	Número de Pisos:	2
Área del Terreno (m2):	4431	Área de Construcción:	906
Dimensiones (m)	Frente:	67.79	
	Fondo:	60.73	
Características Arquitectónicas Modernidad			
Simplicidad de Formas:	Sí		
Confrontación de Planos	Sí		
Contraste entre Materiales:	Sí		
Enmarcación de Ventanas:	Sí		
Cubierta Plana:	Sí		
Materialidad			
Estructura:	Hormigón armado		
Paredes:	Ladrillo		
Pisos:	Hormigón armado		
Cubierta:	Hormigón armado		
Acabados	Pintura		
Registro Fotográfico

Observaciones			
<p>Se pone en evidencia una influencia de la corriente arquitectónica del modernismo, expresada a través de los materiales, la expresión formal y los detalles arquitectónicos. Antes era el MIPRO pero ahora esta abandonada.</p>

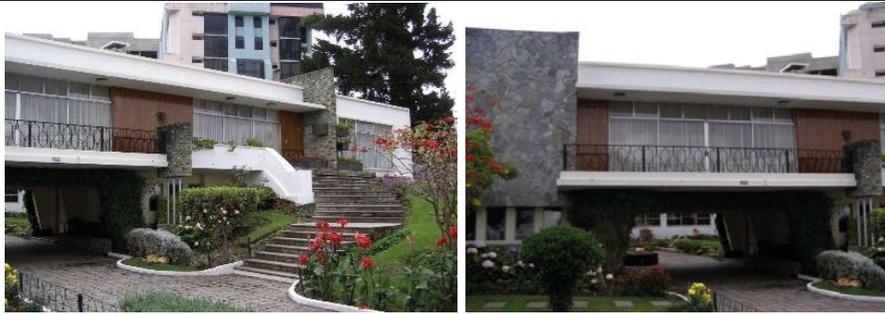
Anexo 21. Ficha de diagnóstico para Edificación #17.

EDIFICACIÓN # 17			
Datos Generales			
Clave Catastral:	1001021001000	Año de Construcción:	1900-1999
Dirección:	Paucarbamba	Parroquia:	Huayna Capac
Propietario Actual:	Alcazar Management S.A.		
Uso:	Educativo/Vivienda	Número de Pisos:	2
Área del Terreno (m2):	2532	Área de Construcción:	987.6
Dimensiones (m)	Frente:	50	
	Fondo:	36	
Características Arquitectónicas Modernidad			
Simplicidad de Formas:	Sí		
Confrontación de Planos	Sí		
Contraste entre Materiales:	Sí		
Enmarcación de Ventanas:	Sí		
Cubierta Plana:	Sí		
Materialidad			
Estructura:	Hormigón armado		
Paredes:	Ladrillo		
Pisos:	Hormigón armado		
Cubierta:	Hormigón armado		
Acabados	Pintura		
Registro Fotográfico

Observaciones			
El edificio destaca por su escala, su calidad compositiva, la utilización de materiales y las características funcionales propias de la arquitectura moderna, así como la importante relación del edificio con su contexto inmediato.

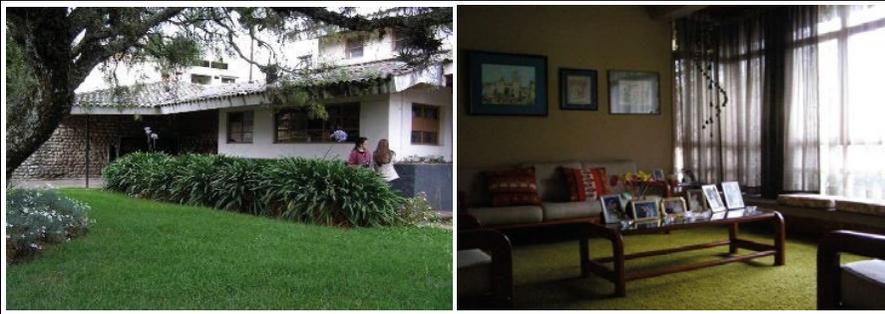
Anexo 22. Ficha de diagnóstico para Edificación #18.

EDIFICACIÓN # 18			
Datos Generales			
Clave Catastral:	1001021021000	Año de Construcción:	1960
Dirección:	Manuel J. Calle 4-66	Parroquia:	Huayna Capac
Propietario Actual:	Herrera Escalante Ines Fabiola		
Uso:	Comercial/Vivienda	Número de Pisos:	2
Área del Terreno (m2):	1659.9	Área de Construcción:	461
Dimensiones (m)	Frente:	48	
	Fondo:	43	
Características Arquitectónicas Modernidad			
Simplicidad de Formas:	Sí		
Confrontación de Planos	No		
Contraste entre Materiales:	Sí		
Enmarcación de Ventanas:	No		
Cubierta Plana:	No		
Materialidad			
Estructura:	Otro		
Paredes:	Ladrillo		
Pisos:	Madera		
Cubierta:	Teja Vidriada		
Acabados	Pintura		
Registro Fotográfico

Observaciones			
El uso de materiales, las características funcionales y de concepción del espacio, dan como resultado una expresión formal que corresponde a una tipología propia de la zona y que integra rasgos de la arquitectura moderna y tradicional
