Análisis sísmico de edificaciones aisladas con muros de mampostería en Cuenca

UNIVERSIDAD DE CUENCA | Facultad de Arquitectura y Urbanismo

Trabajo de titulación previo a la obtención del título de Arquitecta

Esta investigación busca analizar arquitectónica y sísmicamente tres edificaciones en la zona de El Ejido. Las edificaciones seleccionadas cumplen con varios requisitos, entre los más importantes: implantación aislada, paredes de ladrillo y una altura de hasta dos pisos.

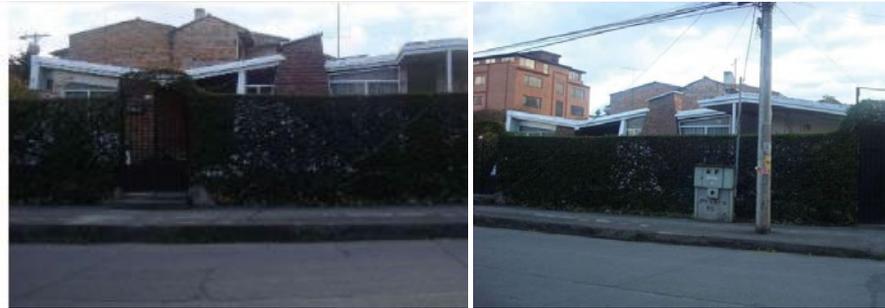
Anexo 23. Ficha de diagnóstico para Edificación #19.

EDIFICACIÓN # 19			
Datos Generales			
Clave Catastral:	1001027001000	Año de Construcción:	1960
Dirección:	Roberto C. Toral y Alfonso Cord	Parroquia:	Huayna Capac
Propietario Actual:	Torres Ochoa Guillermo Rodrigo		
Uso:	Vivienda	Número de Pisos:	2
Área del Terreno (m2):	616.4	Área de Construcción:	380
Dimensiones (m)	Frente:	28.41	
	Fondo:	20	
Características Arquitectónicas Modernidad			
Simplicidad de Formas:	No		
Confrontación de Planos	No		
Contraste entre Materiales:	No		
Enmarcación de Ventanas:	Sí		
Cubierta Plana:	No		
Materialidad			
Estructura:	Hormigón armado		
Paredes:	Ladrillo		
Pisos:	Hormigón armado		
Cubierta:	Hormigón armado		
Acabados	Visto		
Registro Fotográfico

Observaciones			
El uso de materiales, las características funcionales y de concepción del espacio, dan como resultado una expresión formal que corresponde a una tipología propia de la zona y que integra rasgos de la arquitectura moderna y tradicional

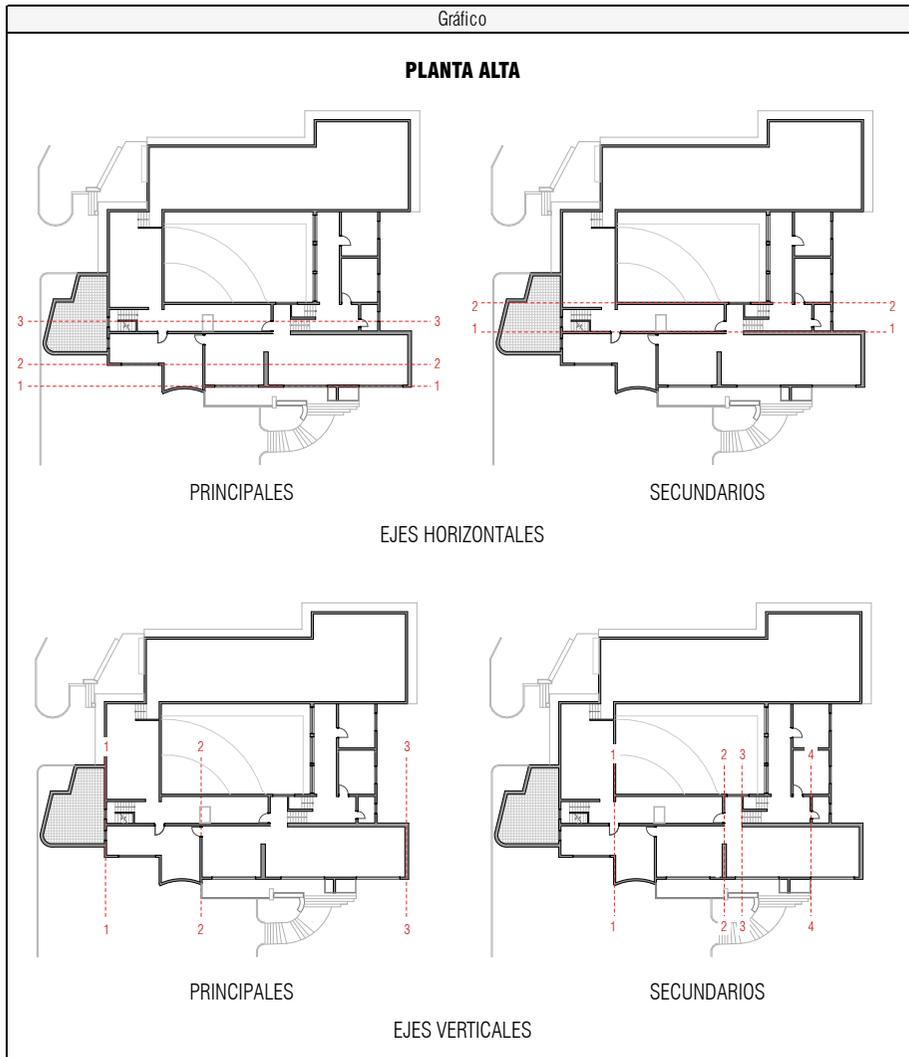
DISTRIBUCIÓN DE PAREDES				
PAREDES HORIZONTALES	PLANTA BAJA	Nº de Pared	Eje	Dimensión (m)
		1	SECUNDARIO	3.90 m
		2	PRINCIPAL	3.46 m
		3	PRINCIPAL	12.84 m
		4	SECUNDARIO	5.40 m
		5	SECUNDARIO	1.50 m
		6	PRINCIPAL	3.76 m
		7	PRINCIPAL	3.72 m
		8	PRINCIPAL	12.84 m
		9	SECUNDARIO	2.75 m
		10	SECUNDARIO	2.30 m
		11	PRINCIPAL	3.75 m
		12	PRINCIPAL	3.68 m
		13	PRINCIPAL	4.13 m
		14	PRINCIPAL	3.70 m
		15	SECUNDARIO	3.75 m
		16	PRINCIPAL	3.70 m
		17	PRINCIPAL	13.70 m
		18	PRINCIPAL	6.50 m
		19	PRINCIPAL	12.10 m
		20	SECUNDARIO	5.36 m
		21	SECUNDARIO	1.37 m
		22	SECUNDARIO	0.32 m
		23	SECUNDARIO	6.69 m
		24	PRINCIPAL	15.05 m
		25	PRINCIPAL	0.70 m
26	PRINCIPAL	8.80 m		
TOTAL (m)			145.77 m	
PAREDES HORIZONTALES	PLANTA ALTA	Nº de Pared	Eje	Dimensión (m)
		1	SECUNDARIO	18.50 m
		2	SECUNDARIO	4.80 m
		3	PRINCIPAL	27.24 m
		4	SECUNDARIO	1.65 m
		5	SECUNDARIO	2.20 m
		6	PRINCIPAL	3.55 m
		7	PRINCIPAL	14.20 m
TOTAL (m)			72.14 m

PAREDES VERTICALES	PLANTA BAJA	Nº de Pared	Eje	Dimensión (m)
		1	PRINCIPAL	8.35 m
		2	PRINCIPAL	2.70 m
		3	PRINCIPAL	4.25 m
		4	PRINCIPAL	3.90 m
		5	SECUNDARIO	3.73 m
		6	SECUNDARIO	2.40 m
		7	PRINCIPAL	3.90 m
		8	PRINCIPAL	6.45 m
		9	PRINCIPAL	3.90 m
		10	SECUNDARIO	1.97 m
		11	SECUNDARIO	1.70 m
		12	SECUNDARIO	6.50 m
		13	PRINCIPAL	3.90 m
		14	SECUNDARIO	1.00 m
		15	PRINCIPAL	8.00 m
		16	PRINCIPAL	4.25 m
		17	PRINCIPAL	3.75 m
		18	PRINCIPAL	8.20 m
		19	SECUNDARIO	5.65 m
		20	SECUNDARIO	2.10 m
		21	PRINCIPAL	3.75 m
		22	PRINCIPAL	10.90 m
		23	PRINCIPAL	0.70 m
	24	PRINCIPAL	7.95 m	
TOTAL (m)		109.90 m		
PLANTA ALTA	Nº de Pared	Eje	Dimensión (m)	
	1	PRINCIPAL	4.85 m	
	2	SECUNDARIO	1.00 m	
	3	SECUNDARIO	0.46 m	
	4	PRINCIPAL	5.21 m	
	5	SECUNDARIO	3.00 m	
	6	SECUNDARIO	2.45 m	
	7	PRINCIPAL	1.34 m	
	8	PRINCIPAL	4.55 m	
TOTAL (m)		22.86 m

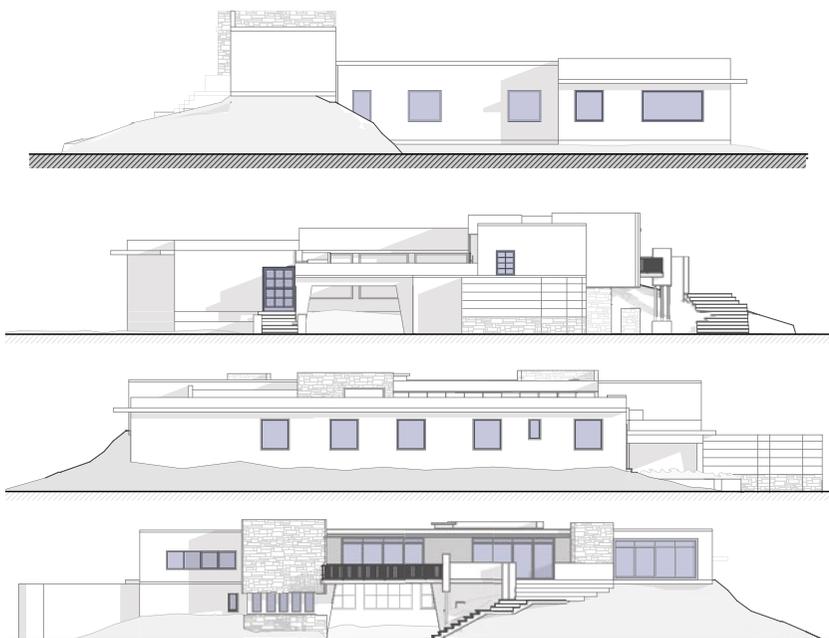
LOSAS	ENTREPISO	Área de Losa	190.40 m2
		Área de Abertura	10.10 m2
	CUBIERTA	Área de Losa	463.80 m2
		Área de Abertura	24.20 m2
PORCENTAJE TOTAL DE ABERTURAS	PAREDES (%)		
	Planta Baja	17.56%	
	Planta Alta	19.29%	
	LOSAS (%)		
	Entrepiso	5.30%	
	Cubierta	5.22%	
	PORCENTAJE GENERAL DE ABERTURAS (%)		
18.43%			
Gráfico			
FACHADAS

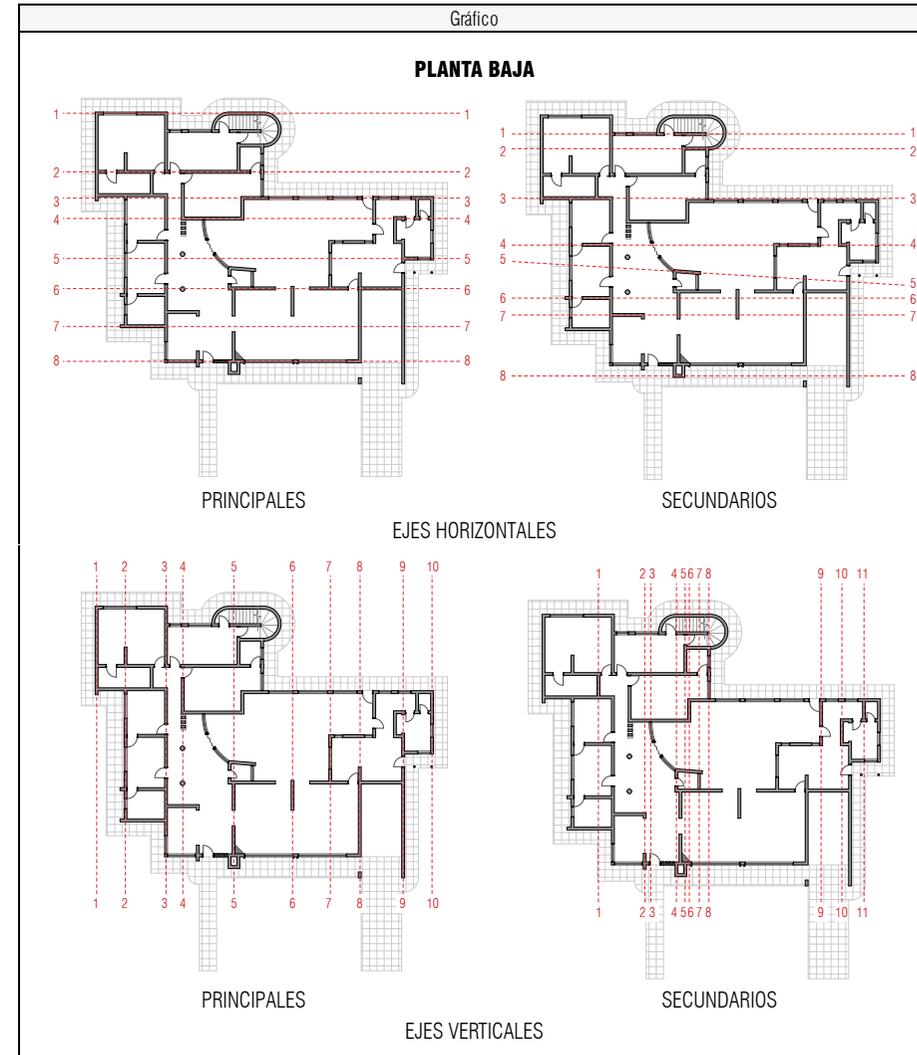
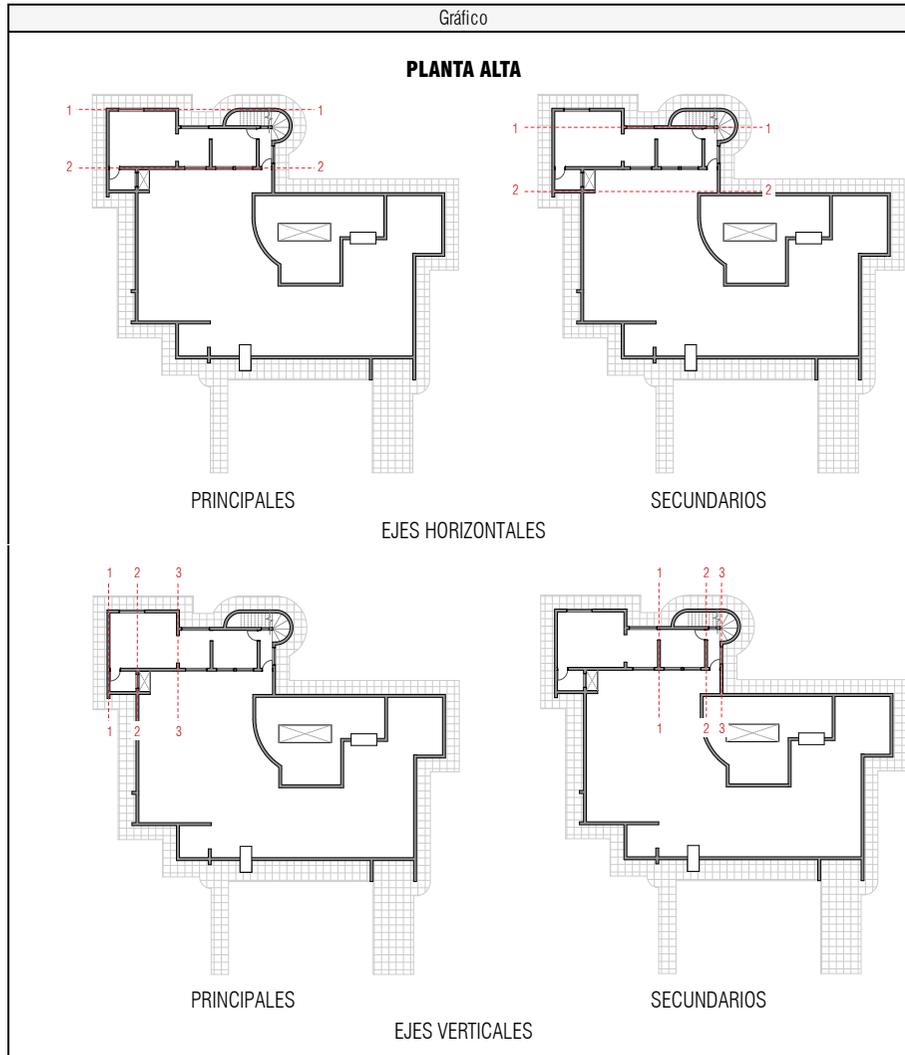
DISTRIBUCIÓN DE PAREDES		
		N° de Pared	Eje	Dimensión (m)
PAREDES HORIZONTALES	PLANTA BAJA	2.1	PRINCIPAL	5.80 m
		2.2	PRINCIPAL	11.10 m
		3	PRINCIPAL	4.05 m
		4	SECUNDARIO	2.90 m
		5	SECUNDARIO	4.05 m
		6	PRINCIPAL	16.10 m
		7	SECUNDARIO	2.46 m
		8	PRINCIPAL	2.65 m
		9.1	SECUNDARIO	3.95 m
		9.2	SECUNDARIO	4.30 m
		9.3	SECUNDARIO	1.00 m
		10	PRINCIPAL	5.70 m
		11	PRINCIPAL	3.65 m
		12	PRINCIPAL	17.70 m
		13.1	SECUNDARIO	6.60 m
		14	PRINCIPAL	15.40 m
		15	SECUNDARIO	2.40 m
16	SECUNDARIO	8.80 m		
17.1	PRINCIPAL	6.60 m		
17.2	PRINCIPAL	3.40 m		
TOTAL (m)			128.61 m	
PAREDES HORIZONTALES	PLANTA ALTA	N° de Pared	Eje	Dimensión (m)
		1	SECUNDARIO	1.05 m
		2.3	PRINCIPAL	1.05 m
		13.1	SECUNDARIO	3.95 m
		14	PRINCIPAL	15.40 m
		16	SECUNDARIO	8.80 m
17.1	PRINCIPAL	6.60 m		
TOTAL (m)			36.85 m

PAREDES VERTICALES	PLANTA BAJA	N° de Pared	Eje	Dimensión (m)
		1	PRINCIPAL	8.00 m
		2.1	PRINCIPAL	1.85 m
		2.3	PRINCIPAL	11.88 m
		3	SECUNDARIO	1.85 m
		4.1	PRINCIPAL	5.55 m
		4.2	PRINCIPAL	15.30 m
		5	PRINCIPAL	4.50 m
		6.2	SECUNDARIO	1.42 m
		7.1	SECUNDARIO	2.10 m
		8	PRINCIPAL	6.85 m
		9.1	SECUNDARIO	3.96 m
		10.2	SECUNDARIO	2.10 m
		11.1	SECUNDARIO	5.00 m
		11.2	SECUNDARIO	2.40 m
		11.3	SECUNDARIO	1.95 m
		12	PRINCIPAL	2.70 m
		13	PRINCIPAL	4.42 m
		14	PRINCIPAL	10.03 m
	15	SECUNDARIO	4.25 m	
16	SECUNDARIO	2.42 m		
17	PRINCIPAL	13.10 m		
18	SECUNDARIO	2.10 m		
19	PRINCIPAL	5.73 m		
TOTAL (m)		119.46 m		
PLANTA ALTA	N° de Pared	Eje	Dimensión (m)	
	1	PRINCIPAL	8.00 m	
	2.2	PRINCIPAL	1.85 m	
	4.1	PRINCIPAL	5.55 m	
	6.1	SECUNDARIO	4.00 m	
	7.2	SECUNDARIO	1.05 m	
	9.2	SECUNDARIO	1.05 m	
	10.1	SECUNDARIO	3.96 m	
11.1	SECUNDARIO	5.00 m		
TOTAL (m)		30.46 m

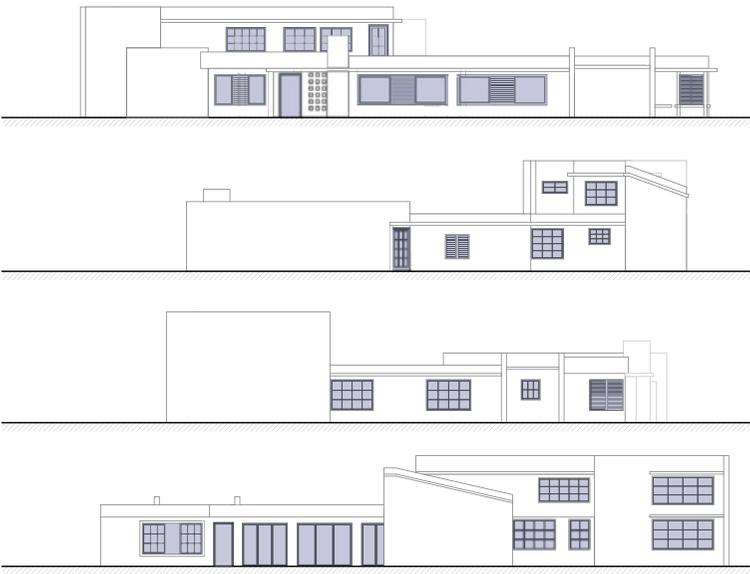
LOSAS	ENTREPISO	Área de Losa	493.40 m2
		Área de Abertura	9.50 m2
	CUBIERTA	Área de Losa	77.50 m2
		Área de Abertura	0.00 m2
PORCENTAJE TOTAL DE ABERTURAS	PAREDES (%)		
	Planta Baja	14.89%	
	Planta Alta	12.24%	
	LOSAS (%)		
	Entrepiso	1.93%	
	Cubierta	0.00%	
PORCENTAJE GENERAL DE ABERTURAS (%)			13.57%
Gráfico			
FACHADAS

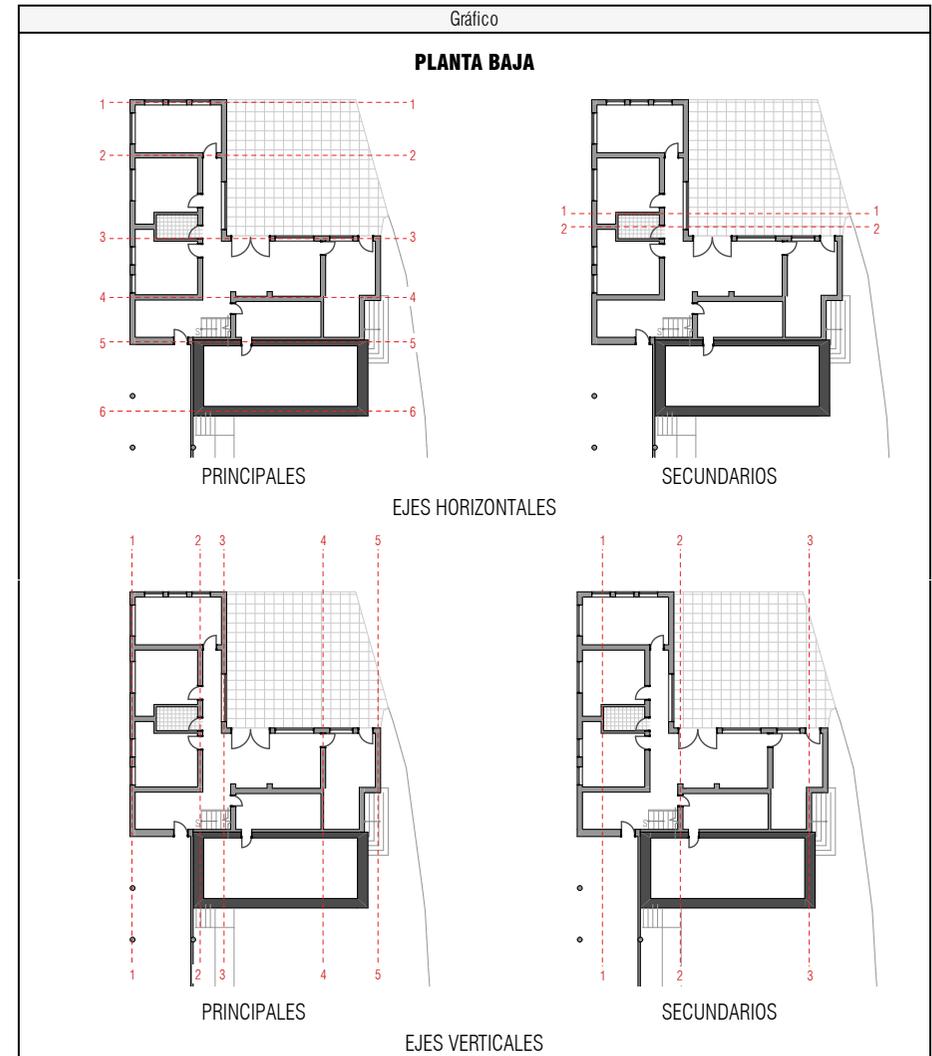
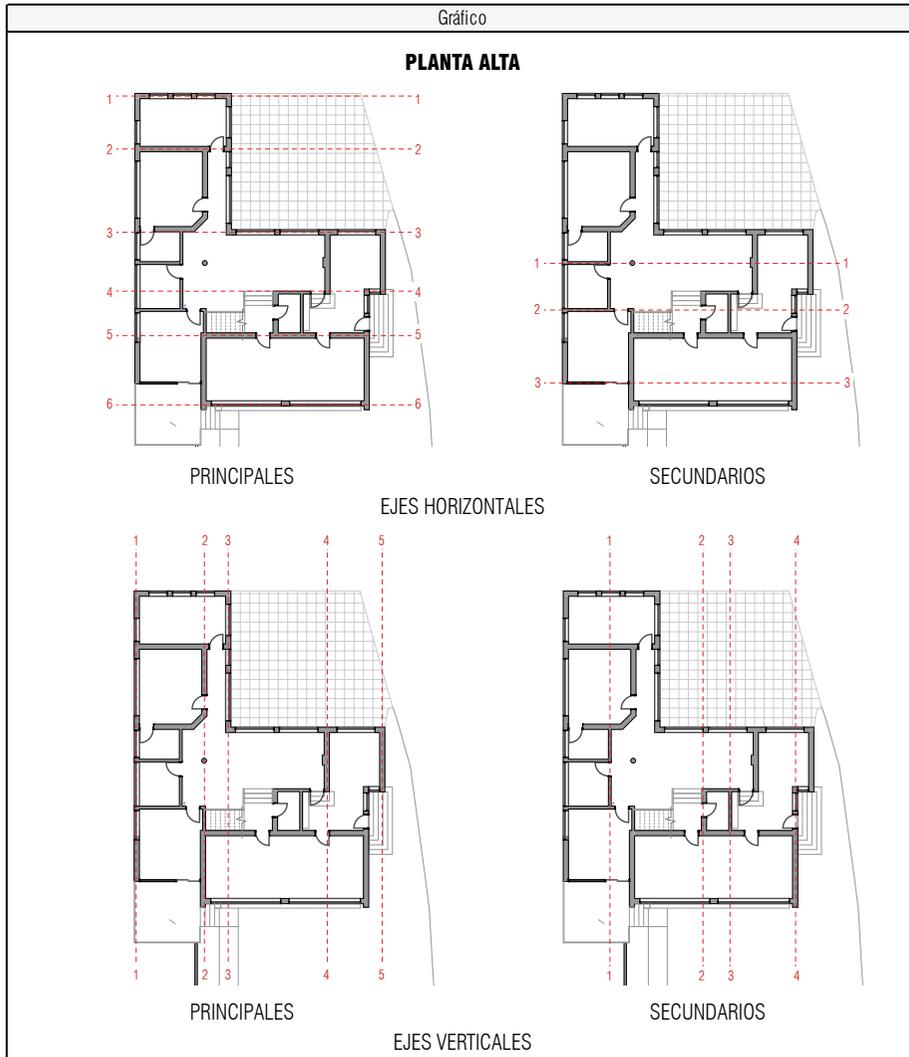
DISTRIBUCIÓN DE PAREDES				
PAREDES HORIZONTALES	PLANTA BAJA	Nº de Pared	Eje	Dimensión (m)
		1	PRINCIPAL	11.10 m
		3.1	PRINCIPAL	10.66 m
		3.2	PRINCIPAL	4.00 m
		5.1	PRINCIPAL	11.26 m
		5.2	PRINCIPAL	4.60 m
		7	PRINCIPAL	15.75 m
		8	SECUNDARIO	1.19 m
		9	SECUNDARIO	2.75 m
		10	PRINCIPAL	5.50 m
		11	PRINCIPAL	6.12 m
		TOTAL (m)		
	PLANTA ALTA	Nº de Pared	Eje	Dimensión (m)
		1	PRINCIPAL	11.10 m
		2	SECUNDARIO	4.15 m
		3.1	PRINCIPAL	10.66 m
		4	SECUNDARIO	4.20 m
		5.1	PRINCIPAL	11.26 m
		6	SECUNDARIO	2.70 m
		7	PRINCIPAL	15.75 m
		10	PRINCIPAL	5.50 m
		11	PRINCIPAL	6.12 m
TOTAL (m)			71.44 m	
PAREDES VERTICALES	PLANTA BAJA	Nº de Pared	Eje	Dimensión (m)
		1	PRINCIPAL	18.15 m
		2	SECUNDARIO	1.50 m
		4	PRINCIPAL	16.55 m
		5	PRINCIPAL	8.90 m
		6	SECUNDARIO	2.25 m
		9	PRINCIPAL	6.35 m
		10	SECUNDARIO	7.25 m
	11	PRINCIPAL	4.05 m	
TOTAL (m)			65.00 m

PAREDES VERTICALES	PLANTA ALTA	N° de Pared	Eje	Dimensión (m)	
		1	PRINCIPAL	18.15 m	
		3	SECUNDARIO	4.80 m	
		4	PRINCIPAL	16.55 m	
		5	PRINCIPAL	8.90 m	
		7	SECUNDARIO	2.40 m	
		8	SECUNDARIO	2.40 m	
		9	PRINCIPAL	6.35 m	
		10	SECUNDARIO	6.25 m	
		11	PRINCIPAL	4.05 m	
		TOTAL (m)		69.85 m
