# DIAGNÓSTICO DE EDIFICACIÓN

## 3.1 ANTECEDENTES HISTÓRICOS

## 3.2 ANÁLISIS URBANO

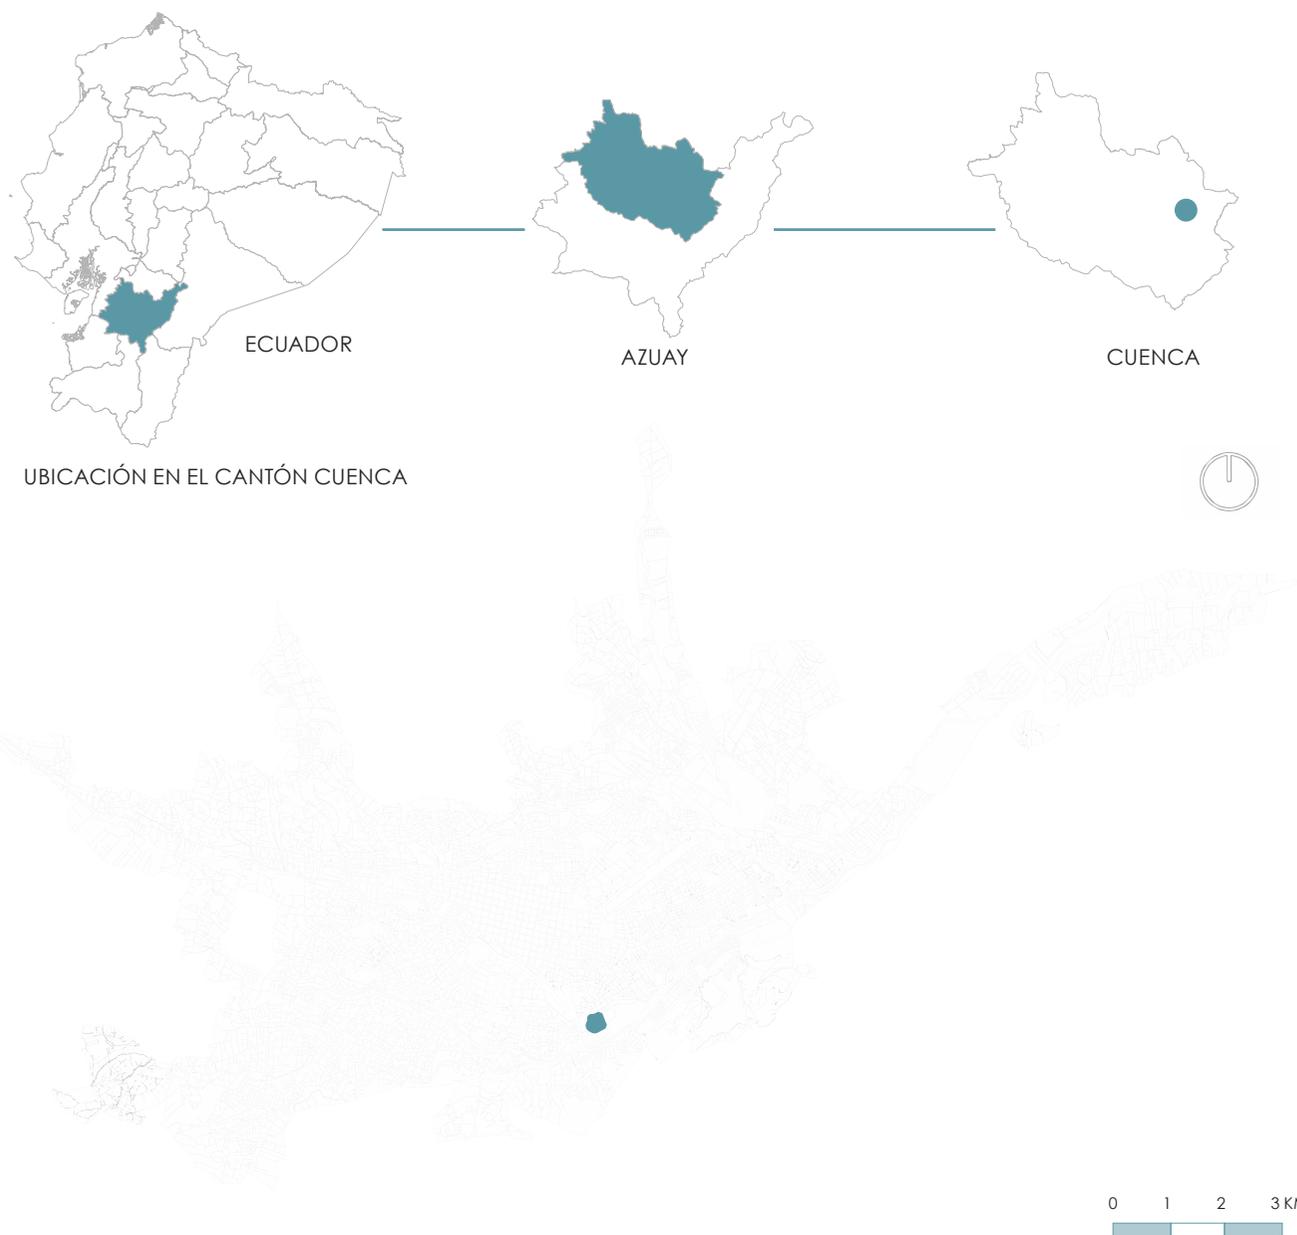
Figura 3.01 | Análisis Urbano (Autores,2020).

El hospital Vicente Corral Moscoso se encuentra ubicado en el centro sur del Ecuador, en la provincia del Azuay dentro del casco urbano del cantón Cuenca. Se localiza en el barrio del Vergel, lugar estratégico para brindar atención a la población.

Hacia el norte del predio tenemos el acceso a la unidad de Emergencia con visuales al río Tomebamba y frondosa vegetación existente; al sur con la franja residencial conjunta al hospital de SOLCA; al este colinda con el campus de Medicina de la Universidad de Cuenca teniendo una vinculación directa hacia las instalaciones; y al oeste se orienta la entrada principal del equipamiento, además al frente se identifica variados servicios complementarios como: farmacias, clínicas y también viviendas; la calle Pasaje del Paraíso que rodea perimetralmente al terreno se ha convertido en la primera línea de abordaje a las diferentes prestaciones hospitalarias que ofrece el sanatorio.

Las coordenadas correspondiente según el sistema UTM son: X:-2911642 - Y: 78992083. Coordenadas sexagesimales: 2°54'39"S 78°59'35"W. Se estima a 22493 m sobre el nivel del mar.

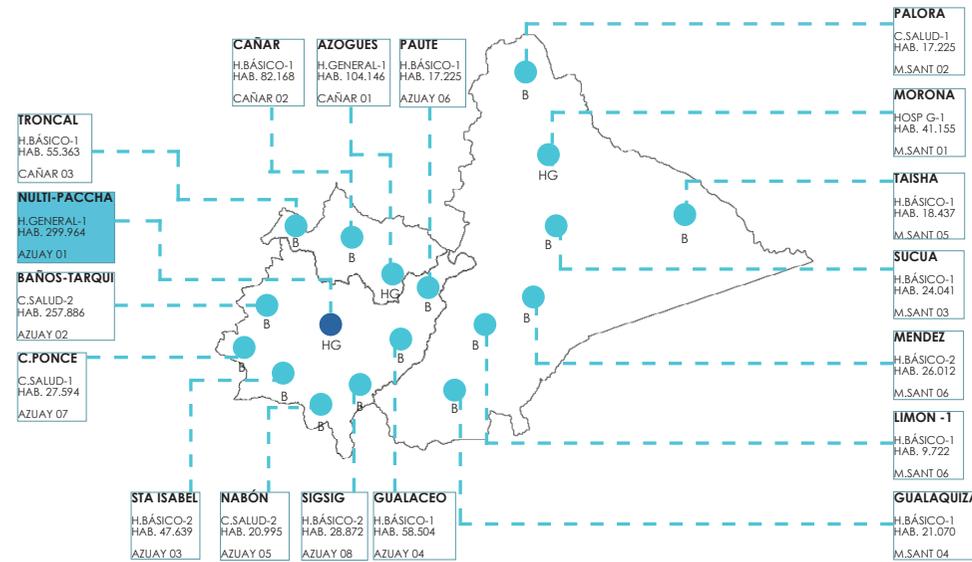
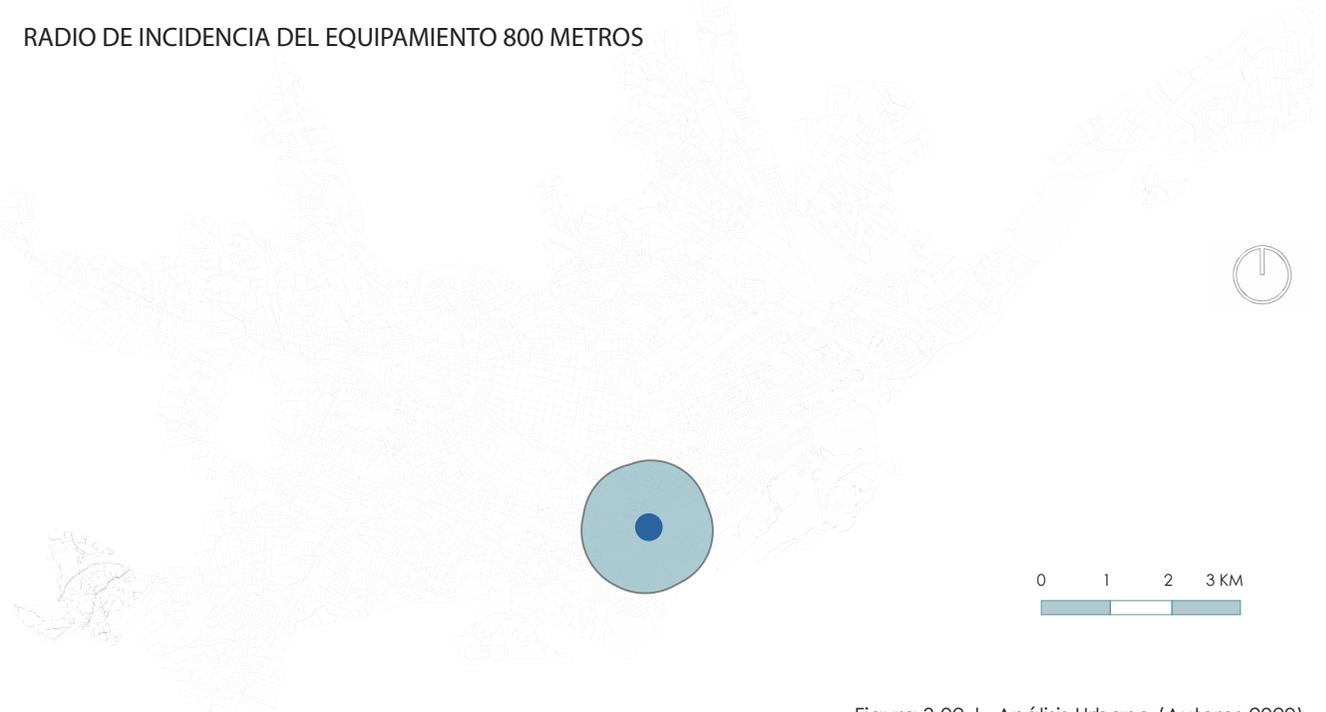
Figura 3.02 | Análisis Urbano (Autores,2020).

El Hospital Vicente Corral Moscoso pertenece a la Red de Coordinación Zonal 6 de Salud, la cual establece un radio de cobertura regional que abarca las provincias Azuay, Cañar y Morona Santiago; la población asignada a estas tres circunscripciones es de 1 336 359 habitantes según el INEC. La Zonal se articula en 17 distritos, además cuenta con 14 Hospitales Básicos y solo 3 Hospitales Generales.

Según normativa local el área de influencia para equipamiento mayor de salud oscila entre los 800 m hasta 2000 m, dependiendo de las características poblacionales y territoriales, no obstante bajo criterios urbanos y recomendaciones técnicas en este caso particular nos inclinaremos por un radio de incidencia en la ciudad de 800 m, este parámetro no se encuentra normado para este tipo de establecimientos pero constituye una herramienta óptima de mediano alcance para determinar la realidad urbana existente. (Código de la Arquitectura y Urbanismo, 2012).

#### COBERTURA REGIONAL

#### RADIO DE INCIDENCIA DEL EQUIPAMIENTO 800 METROS

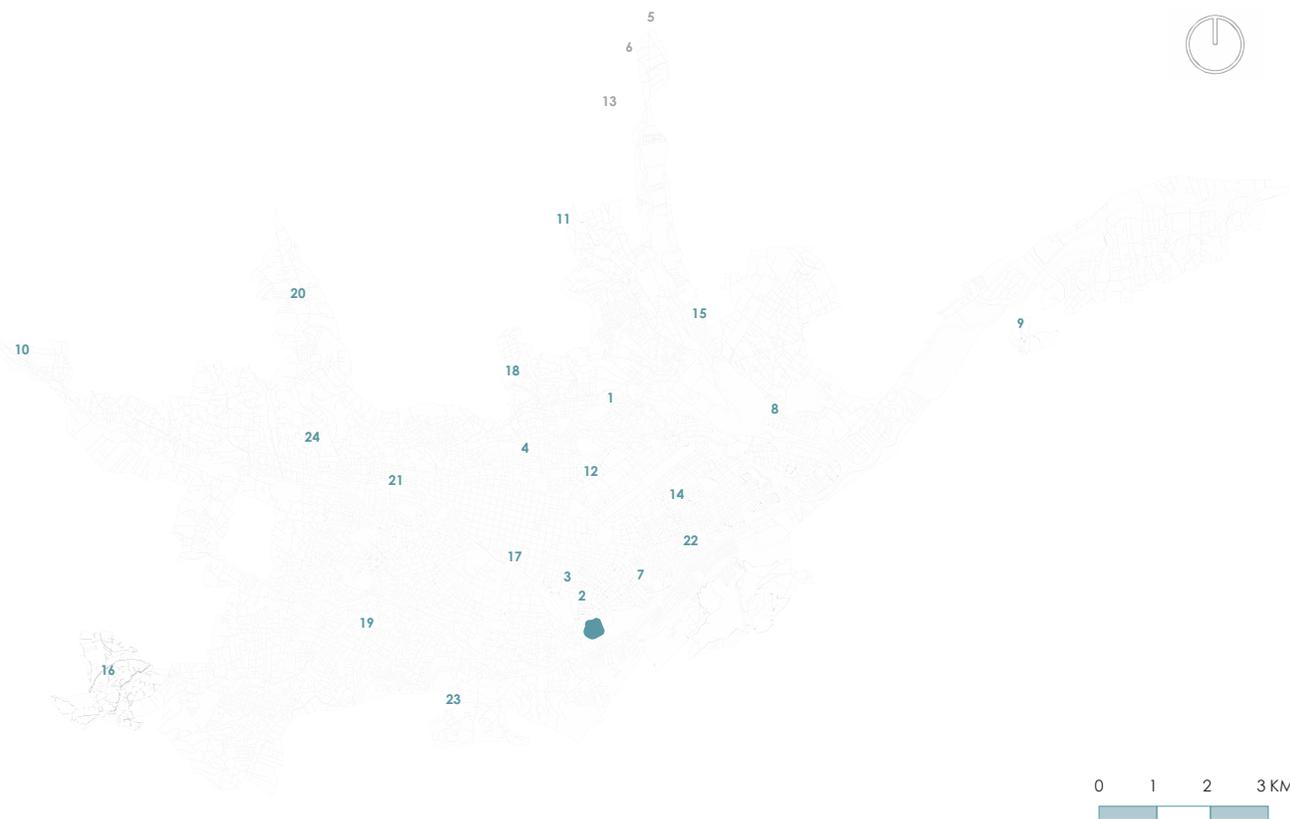
Figura 3.03 | Equipamientos de Salud (Autores,2020).

1. Centro de Salud Barrial Blanco.
2. Centro de Salud Buena Esperanza.
3. Centro de Salud N.1.
4. Centro de Salud N.2.
5. Centro de Salud Checa.
6. Centro de Salud Chiquintad.
7. Centro de Salud El Paraíso.
8. Centro de Salud Machangara.
9. Centro de Salud Nulti.
10. Centro de Salud Sayausi.
11. Centro de Salud Sinincay.
12. Centro de Salud Terminal Terrestre.
13. Centro de Salud Tixan.
14. Centro de Salud Totoracocha.
15. Centro de Salud Uncovia.
16. Centro de Salud Baños.
17. Centro de Salud N.3.
18. Centro de Salud El Cebollar.
19. Centro de Salud Parque Iberia.
20. Centro de Salud San Pedro del Cebollar.
21. Centro de Salud Tandacatu.
22. Centro de Salud Tomebamba.
23. Centro de Salud Turi.
24. Centro de Salud Virgen del Milagro.

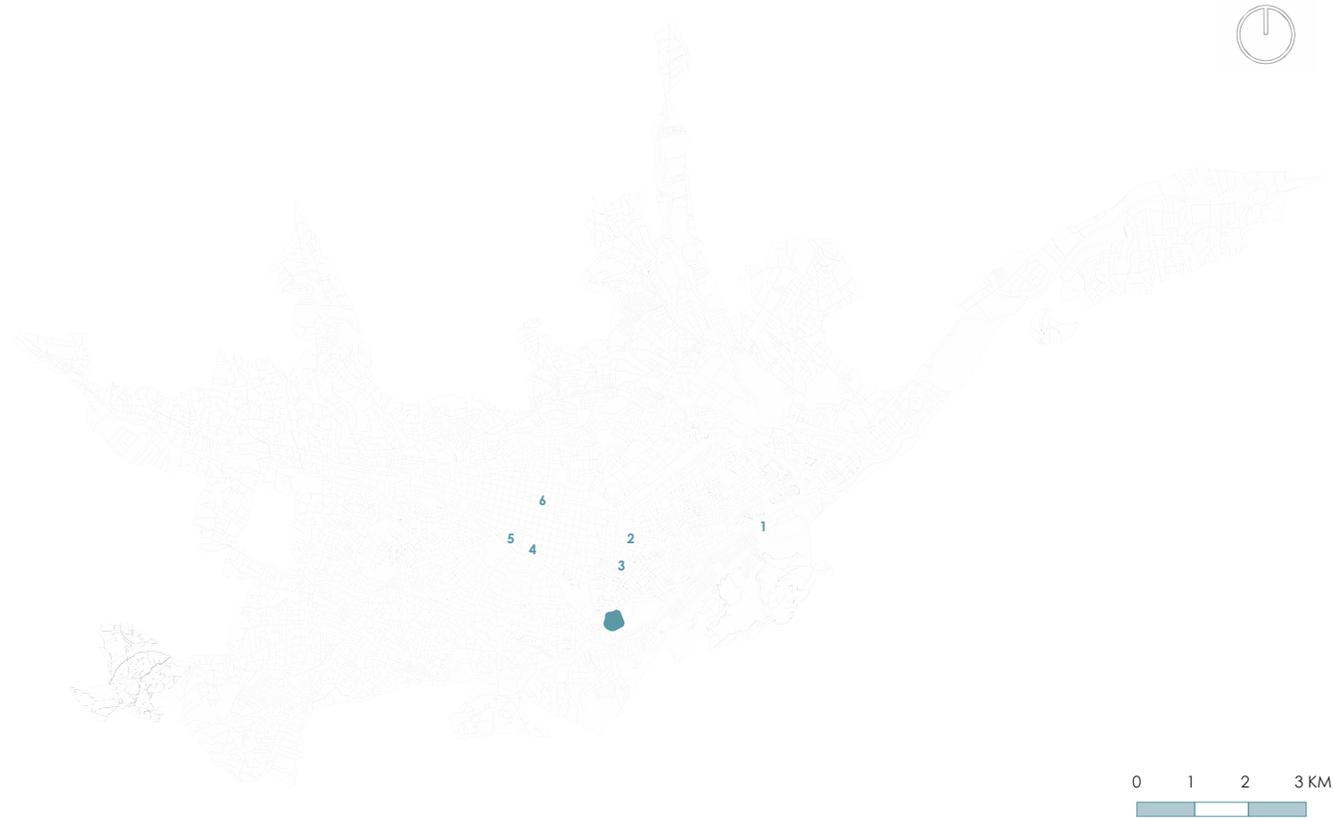
Figura 3.04 | Equipamientos de Salud (Autores,2020).

- 1.Hospital José Carrasco Arteaga.
- 2.Medisol 12 de abril IESS.
- 3.Centro de Salud C - Materno Infantil y Emergencias.
- 4.Hospital Militar.
- 5.Seguro Social Campesino.
- 6.Dispensario Medico del IESS.

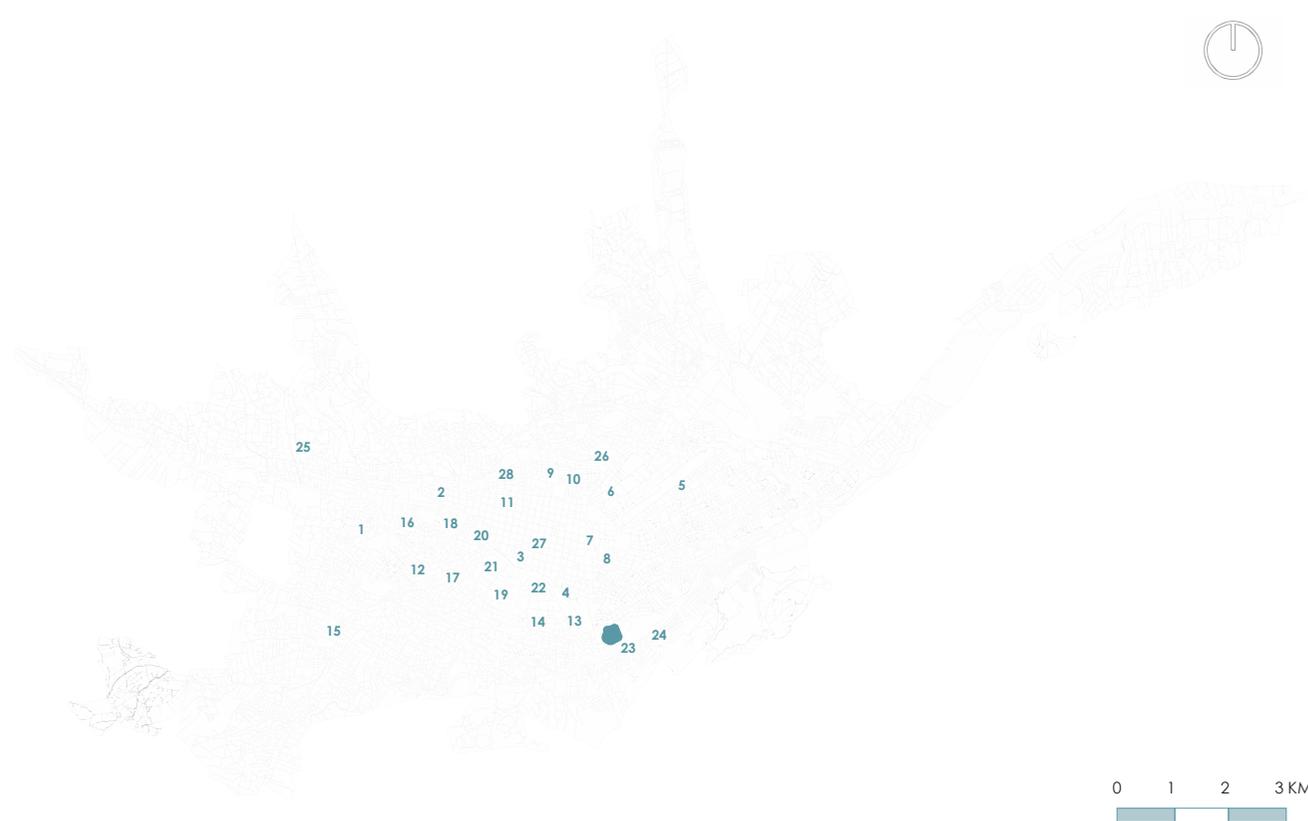
Figura 3.05 | Equipamientos de Salud (Autores,2020).

- 1.Clínica Humanitaria.
- 2.Clínica Latinoamericana.
- 3.Clínica Santa Inés.
- 4.Clínica Santa Ana.
- 5.Samm Medical.
- 6.Clínica España.
- 7.Aprofe.
- 8.Clínica La Paz.
- 9.ADS Asociación de Damas Salesianas de Cuenca.
- 10.Clínica Praxxel.
- 11.Clínica de Especialidades médica Bolívar.
- 12.Clínica Gloria.
- 13.Clínica Paucarbamba.
- 14.Córpore Clínica.
- 15.Los Jardines centro Geriátrico.
- 16.Crati (Centro de rehabilitación para Adolescentes adictos y tratamiento Integral en salud mental y física.
- 17.Centro gereontológico Abuelando.
- 18.Salud Sa/Veris Cuenca.
- 19.Salud Auditiva
- 20.Aliquam Centro de terapia integra.
- 21.Gaes Cuenca Benjamín.
- 22.Centro de rehabilitación integral especializado Cuenca No.5.
- 23.Sociedad de lucha contra el cáncer.
- 24.Centro de reposo y adicciones .
- 25.Daililife Cuenca.
- 26.Medimagen.
- 27.Centro de especialidades Central.

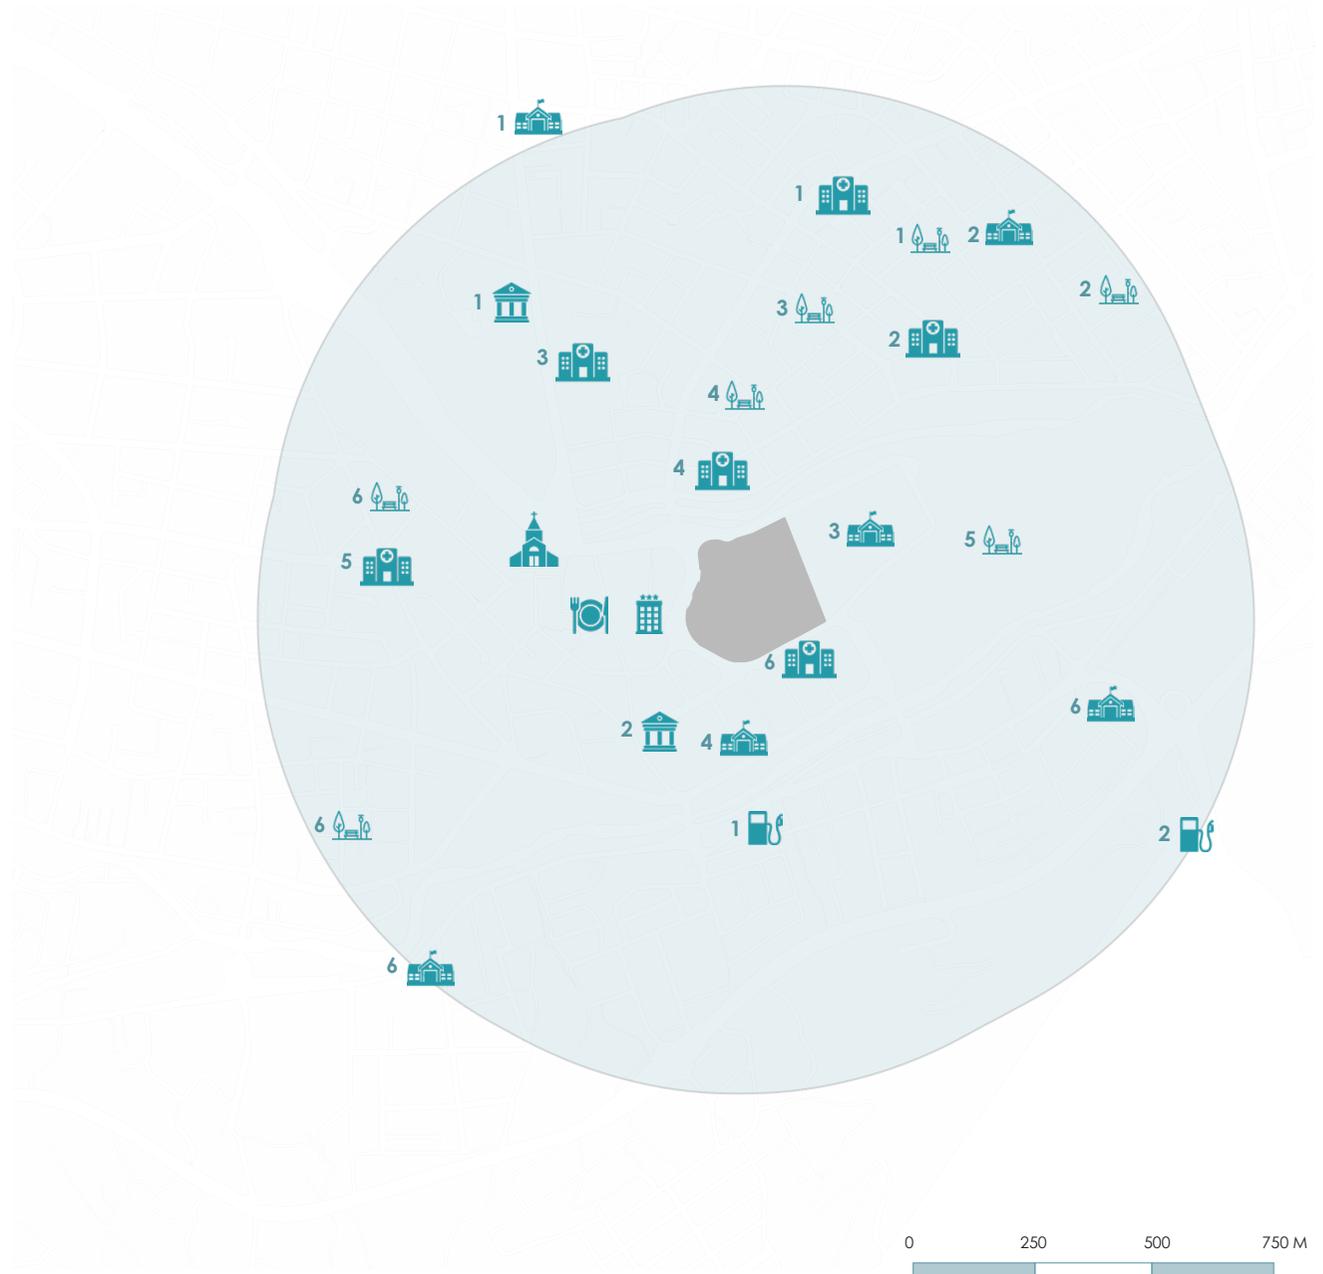
Figura 3.06 | Equipamientos Complementarios (Autores,2020).

RADIO 800 METROS

1. Escuela Sor Teresa Valsé.
2. Colegio Cesar Dávila Andrade.
3. Universidad de Cuenca.
4. Colegio de Bachillerato Técnico Daniel Córdova Toral.
5. Instituto Educativo Bilingüe Hogar y Escuela.
6. Universidad del Azuay.

1. Centro de Salud C-Materno Infantil y Emergencias IESS
2. Subcentro de Salud El Paraíso.
3. Subcentro de Salud N.1 Pumagungo.
4. Clínica Medimagen.
5. Hospital Fasec.
6. Instituto de Cáncer SOLCA.

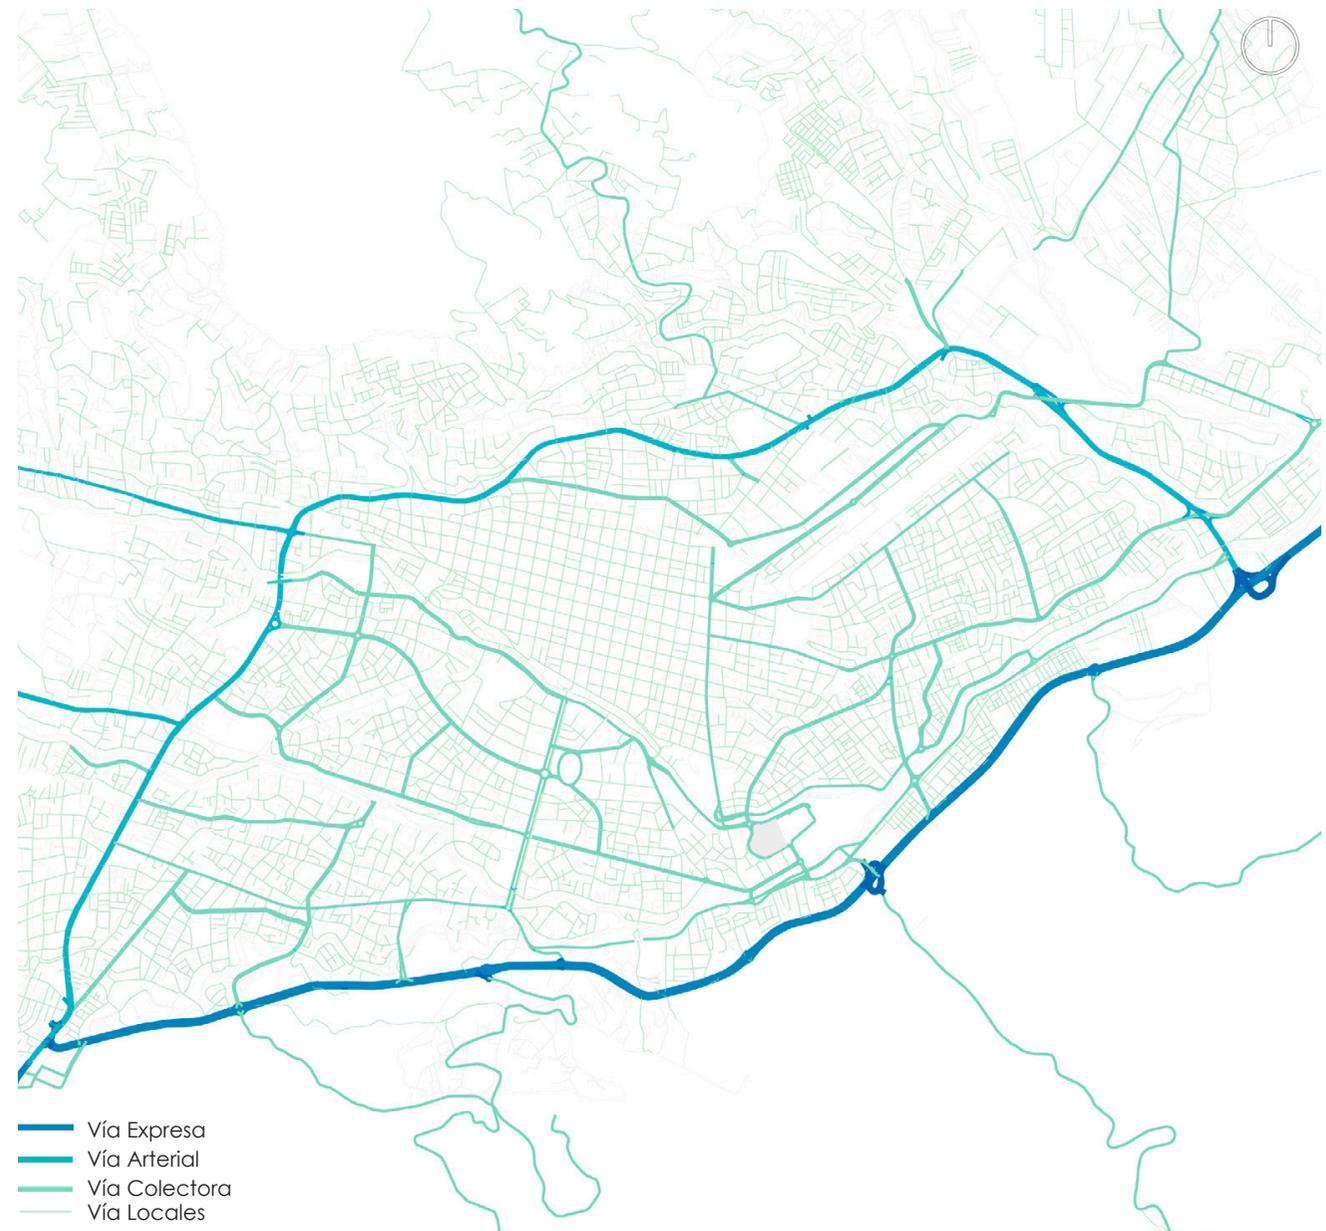
Figura 3.07 | Vialidad (Autores, 2020).

Las vías desempeñan un papel fundamental para entender la movilidad de las ambulancias al momento de una emergencia. La autopista Cuenca - Azogues es una vía expresa que tiene incidencia directa hacia el hospital, crea una conexión bilateral entre ciudades garantizando la cobertura en la red zonal.

La avenida de las Américas es una vía arterial que tiene una importancia significativa para conectar varios sectores de la urbe, generando una macro-red entre las mismas.

La calle Pasaje del Paraíso, la Avenida Diez de Agosto, avenida Paseo de los Cañarís, avenida Huayna Cápac, avenida 12 de Abril y avenida Pumapungo son vías colectoras que influyen en el margen de arribo al área de estudio.

La calle del Arupo, Agustín Landívar, David Díaz pertenecen a las vías locales de mediano nivel de aproximación al equipamiento.

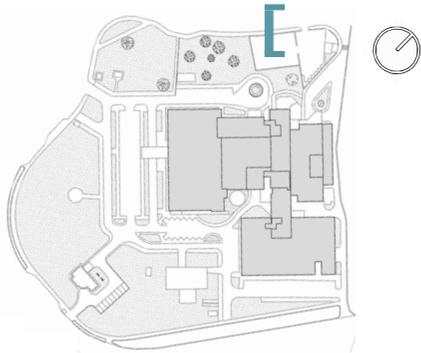
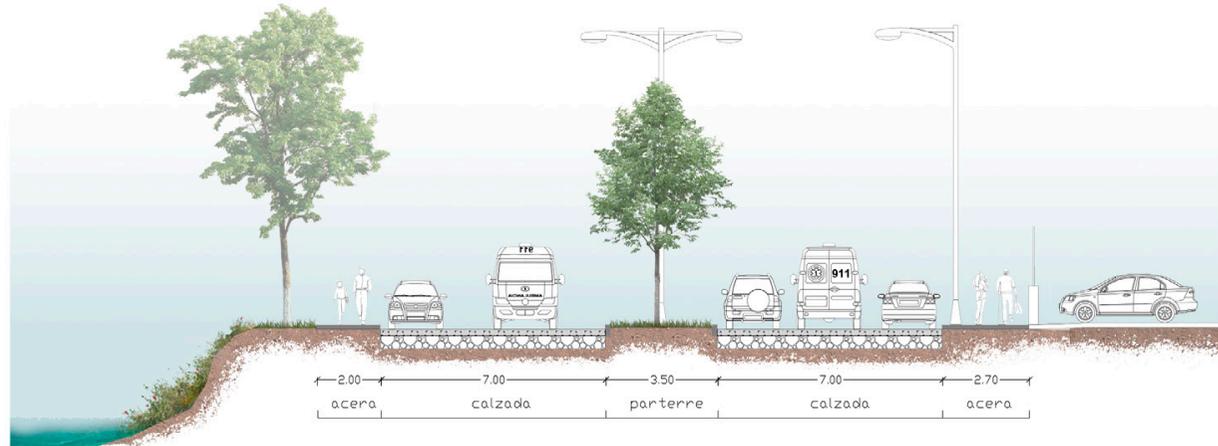
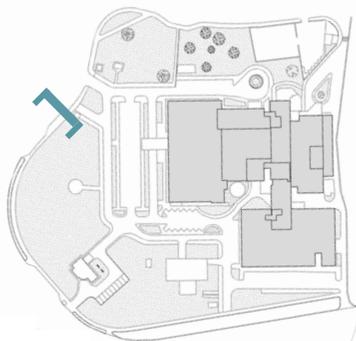
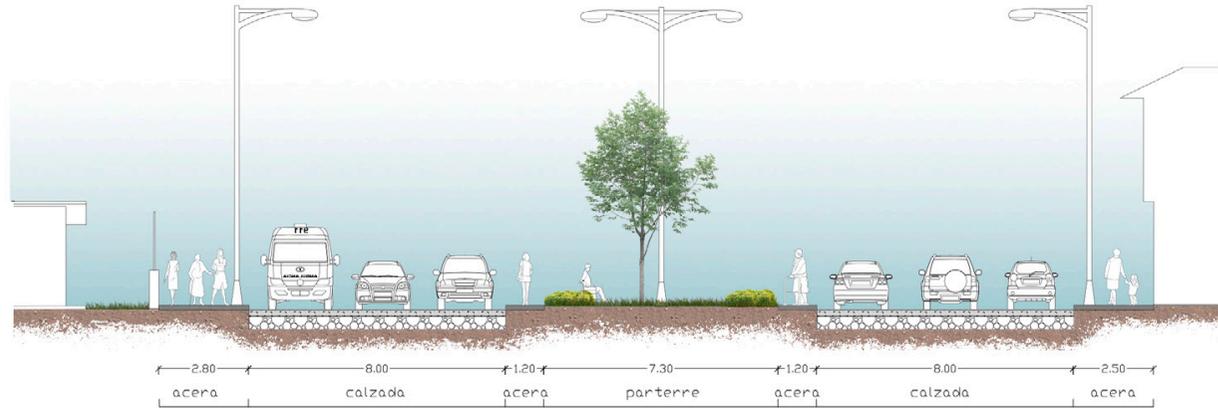
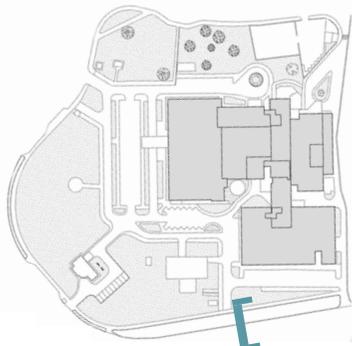
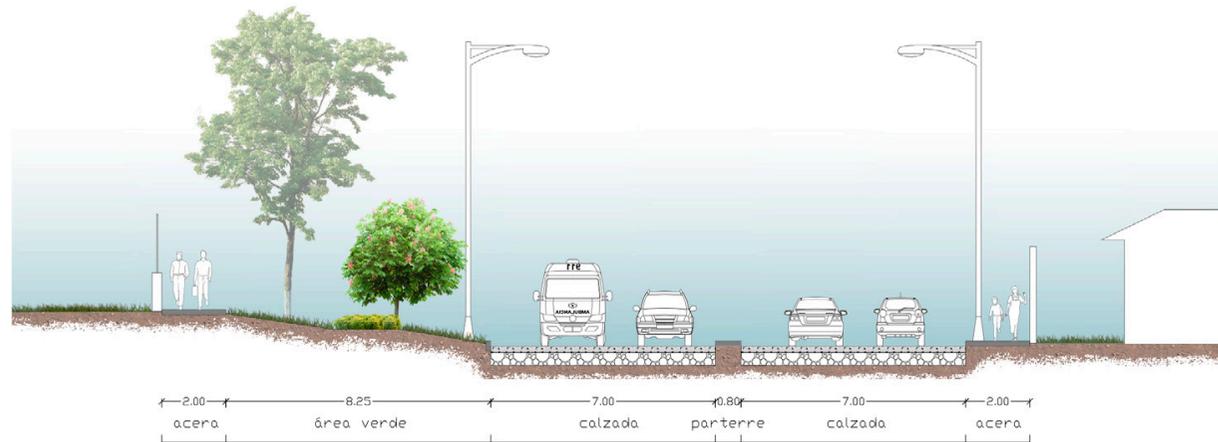
Figura 3.08 | Vialidad (Autores,2020).

CALLE PASAJE EL PARAÍSO - JUNTO AL RÍO TOMEBAMBA

CALLE PASAJE EL PARAÍSO - ENTRADA PRINCIPAL

CALLE PASAJE EL PARAÍSO - ENTRADA SERVICIOS GENERALES

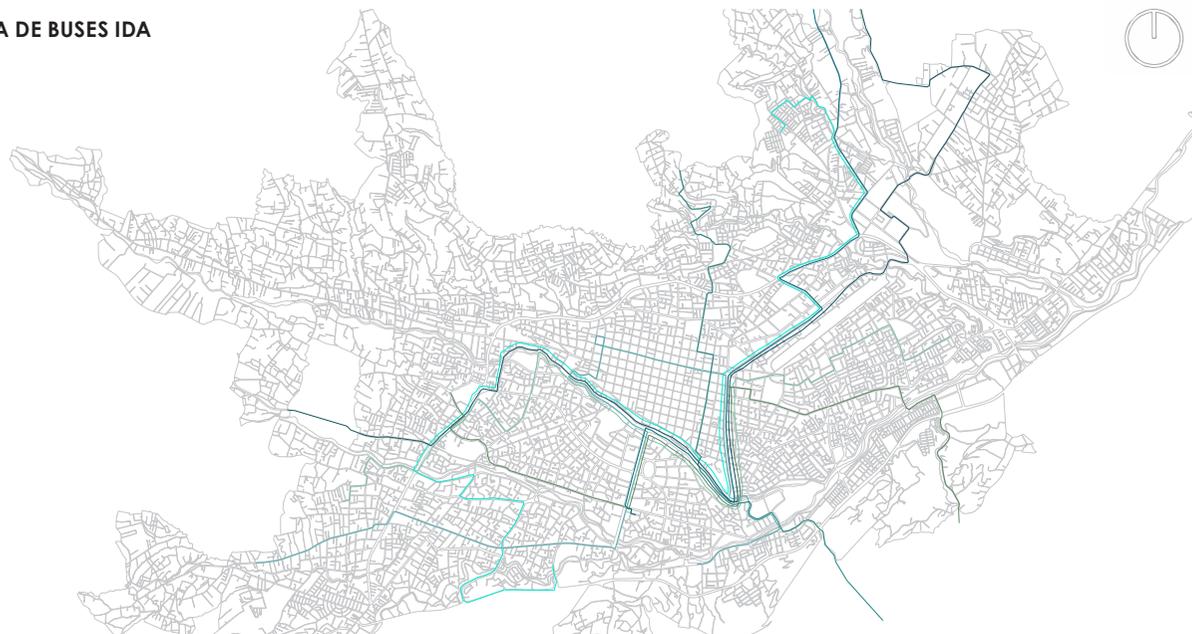
Figura 3.09 | Movilidad (Autores,2020).

- Línea 2 Destino Arenal Alto
- Línea 7 Destino Mall del Río
- Línea 10 Destino La Florida
- Línea 15 Destino Feria Libre
- Línea 22 Destino Gapal
- Línea 24 Destino Miraflores
- Línea 26 Destino Mercado 27 de febrero

LÍNEA DE BUSES IDA

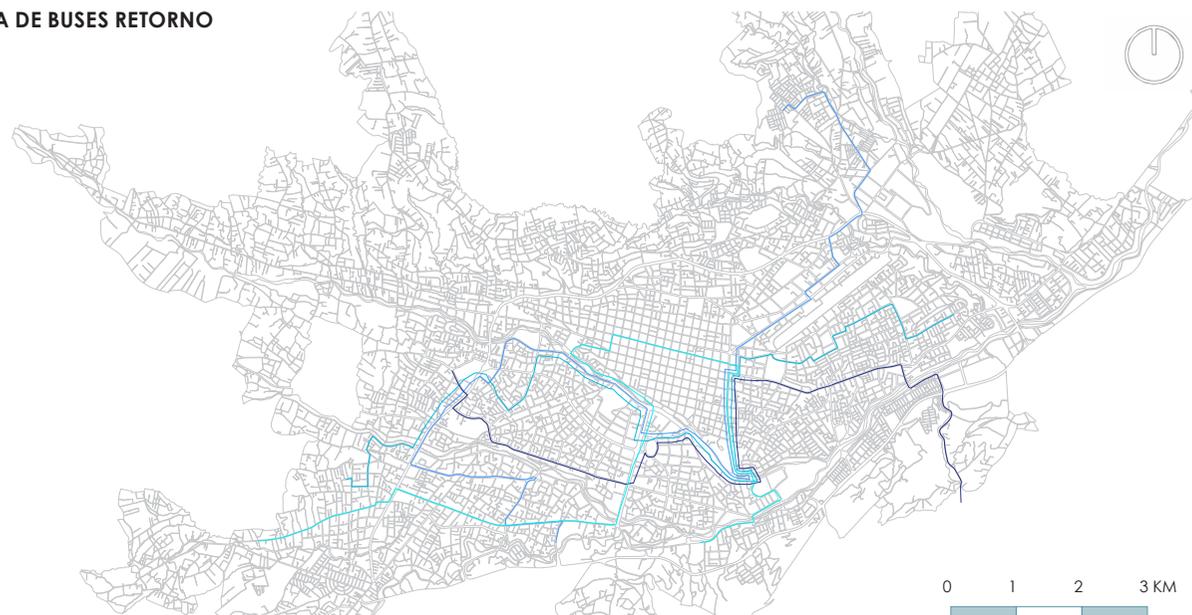
Figura 3.10 | Movilidad (Autores,2020).

- Línea 2 Destino Totoracocha
- Línea 7 Destino Los Trigales
- Línea 15 Destino Monay
- Línea 22 Destino Salesianos

LÍNEA DE BUSES RETORNO

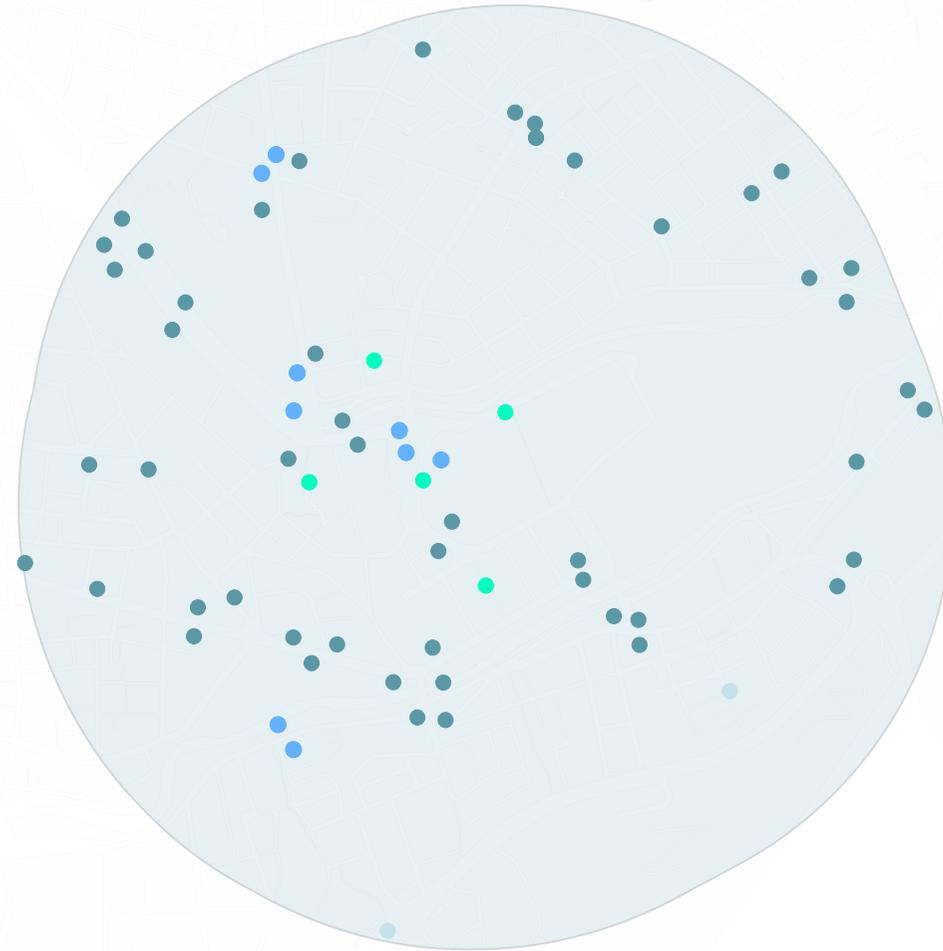
Figura 3.11 | Parada de buses y Taxis (Autores,2020).

La mayoría de puntos de parada aledaños al hospital no son apropiados, ya que no presentan las instalaciones necesarias para salvaguardar a las personas de la lluvia o el viento mientras estos se mantienen a la espera. Las bahías de buses cercanas no son utilizadas eficazmente, sus reducidas dimensiones limitan la capacidad de maniobra de los vehículos, desencadenando patrones continuos de tráfico.

Las bahías de taxis dispuestas alrededor del equipamiento pasan desapercibidas al no contar con una correcta señalización, dado este inconveniente los transeúntes se ven obligados a recorrer largas distancias para ser atendidos.

- Parada de buses seleccionadas
- Parada de buses
- Parada de taxis
- Radio 800 metros

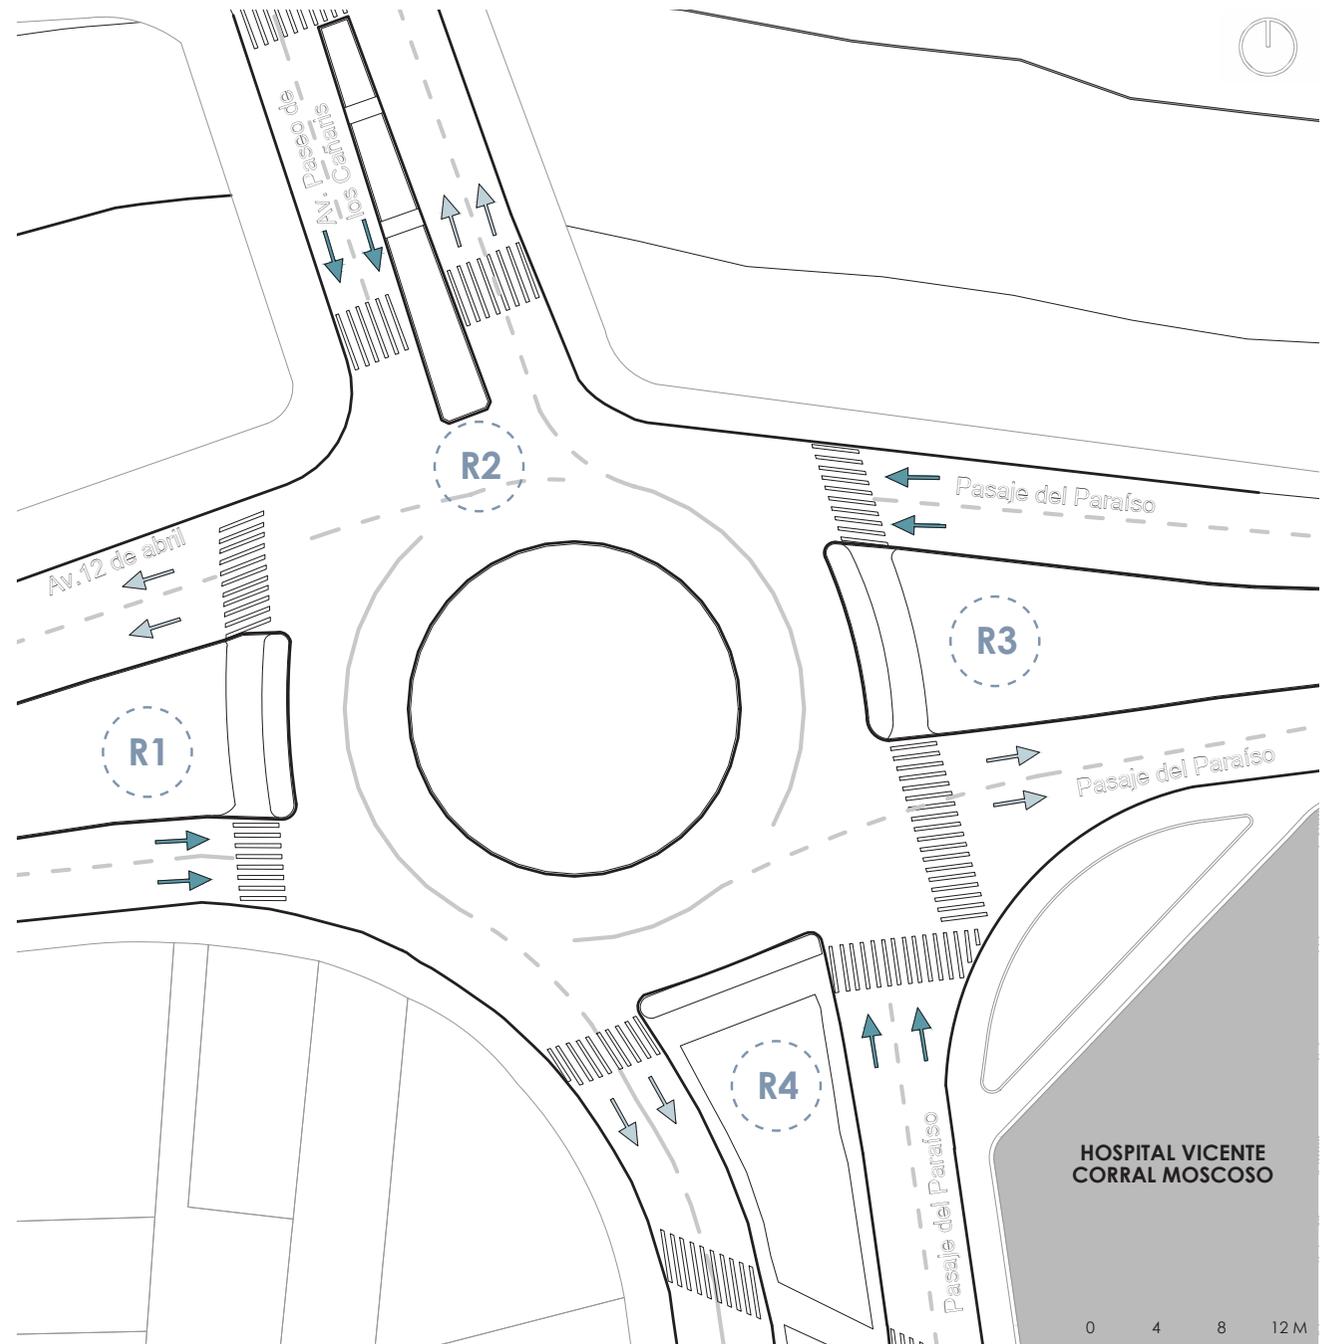
Figura 3.12 | Flujo Vehicular (Autores,2020).

Mediante la observación in situ, se determina que el redondel ajunto al hospital es punto estratégico para la transición vehicular que permite el paso a diferentes zonas de la ciudad.

Se define un día aleatorio dentro de la semana laboral, para registrar el número de automotores que transitan por las vías anexas durante 30 minutos, en horarios picos 7h00 am, 1h00 pm y 5h00 pm.

A lo largo de la calle Pasaje del Paraíso circulan al día aproximadamente 2890 vehículos tanto en sus carriles de ida y retorno, es decir 43.9 % de todo el flujo existente.

CONTEO VEHICULAR		7:00 am	1:00 pm	5:00 pm	Total
R1	Carril Ida →	230	259	198	687
	Carril Retorno ←	207	392	346	945
R2	Carril Ida →	242	369	364	975
	Carril Retorno ←	363	328	384	1075
R3	Carril Ida →	74	130	101	305
	Carril Retorno ←	155	118	107	380
R4	Carril Ida →	490	431	395	1319
	Carril Retorno ←	311	351	224	886
<b>Total</b>		2072	2378	2122	<b>6572</b>

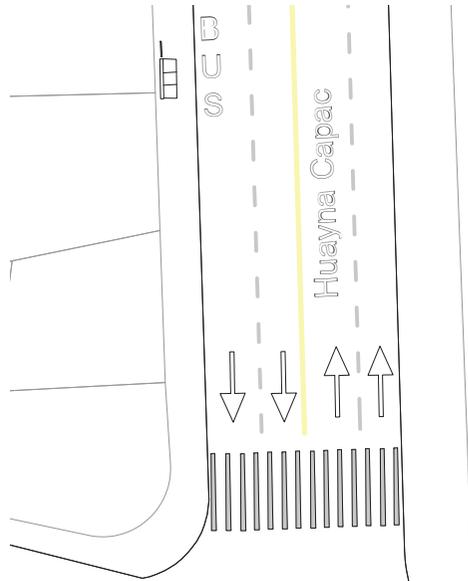
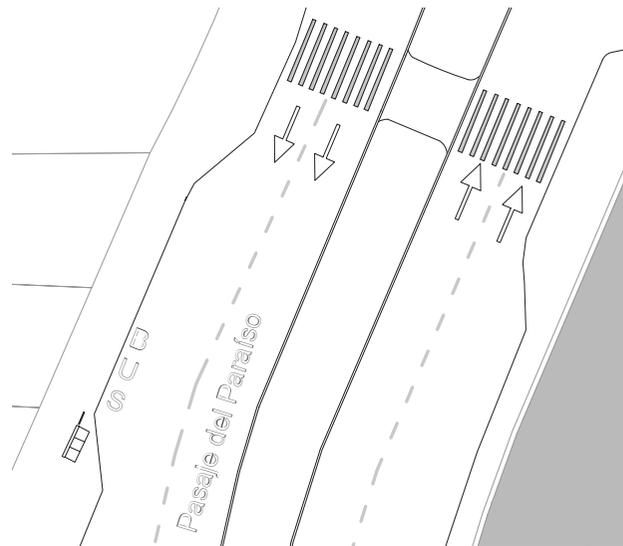
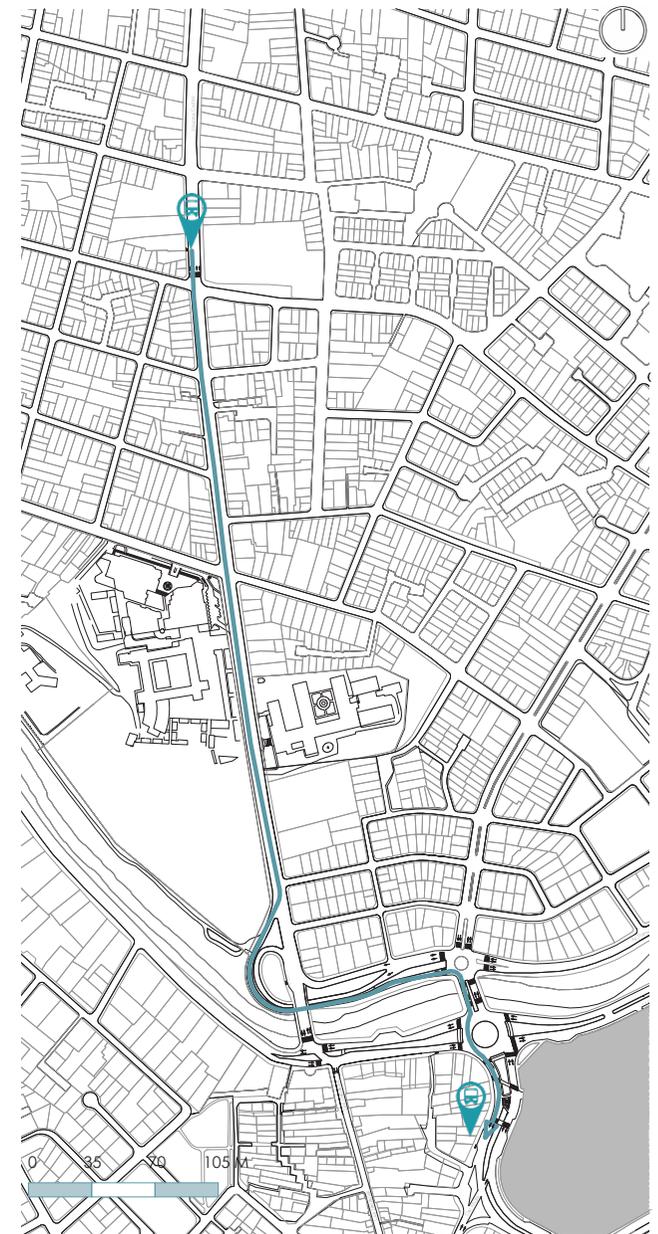
Figura 3.15 | Flujo Vehicular (Autores,2020).

**Ruta 1:** Línea 22

**Distancia:** 1165 m

**Tiempo promedio:** 00:08:02 hh:mm:ss

**Velocidad promedio:** 2.41 m/s - 8.67 km/h

Ruta 1	Mañana	Medio día	Tarde
<b>HORA DE INICIO</b>	6:45 am	12:06 pm	5:40 pm
Tiempo de recorrido	00:04:55	00:05:10	00:06:36
Tiempo de espera	00:01:10	00:02:23	00:02:52
Tiempo total de recorrido	00:07:05	00:07:33	00:09:28
Porcentaje total de espera	20.68%	31.57%	30.28%

**Parada de inicio:** Escuela Teresa Valse

**Parada de llegada:** Hospital Regional

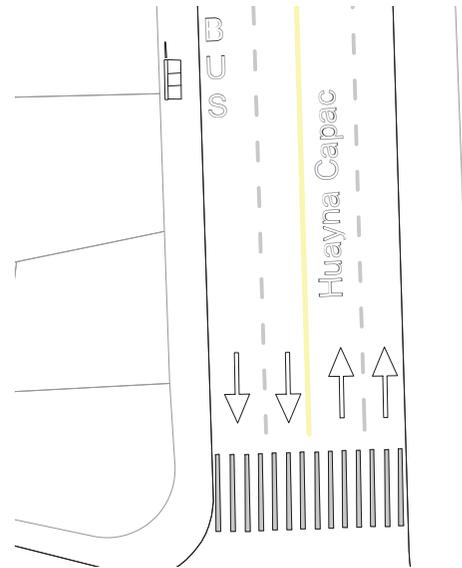
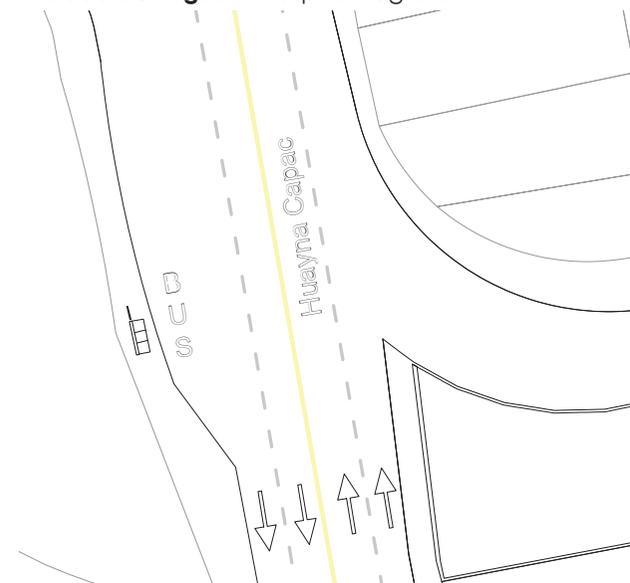
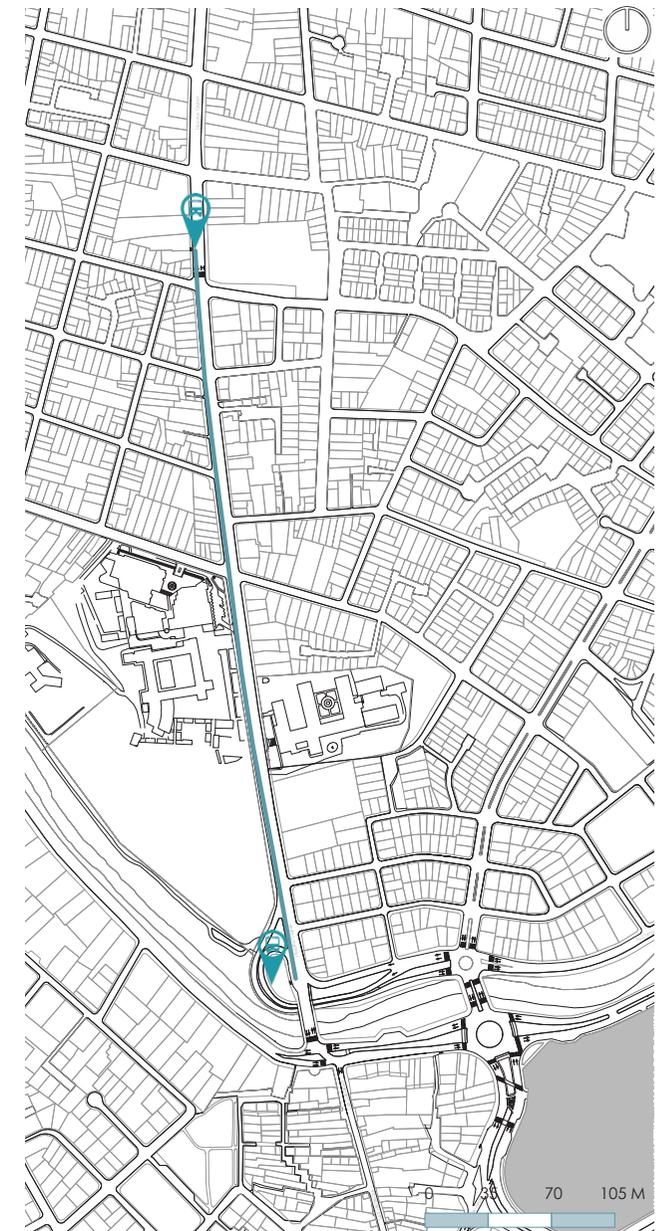
Figura 3.18 | Flujo Vehicular (Autores,2020).

**Ruta 2:** Líneas 2-7-15-10-26  
**Distancia:** 788 m  
**Tiempo promedio:** 00:04:40 hh:mm:ss  
**Velocidad promedio:** 2.81 m/s - 10.11 km/h

Ruta 2	Mañana	Medio día	Tarde
<b>HORA DE INICIO</b>	7:32 am	12:06 pm	6:01 pm
Tiempo de recorrido	00:02:22	00:02:50	00:03:28
Tiempo de espera	00:01:02	00:01:49	00:02:29
Tiempo total de recorrido	00:03:24	00:04:39	00:05:57
Porcentaje total de espera	30.39%	39.07%	41.74%

**Parada de inicio:** Escuela Teresa Valse

**Parada de llegada:** Hospital Regional

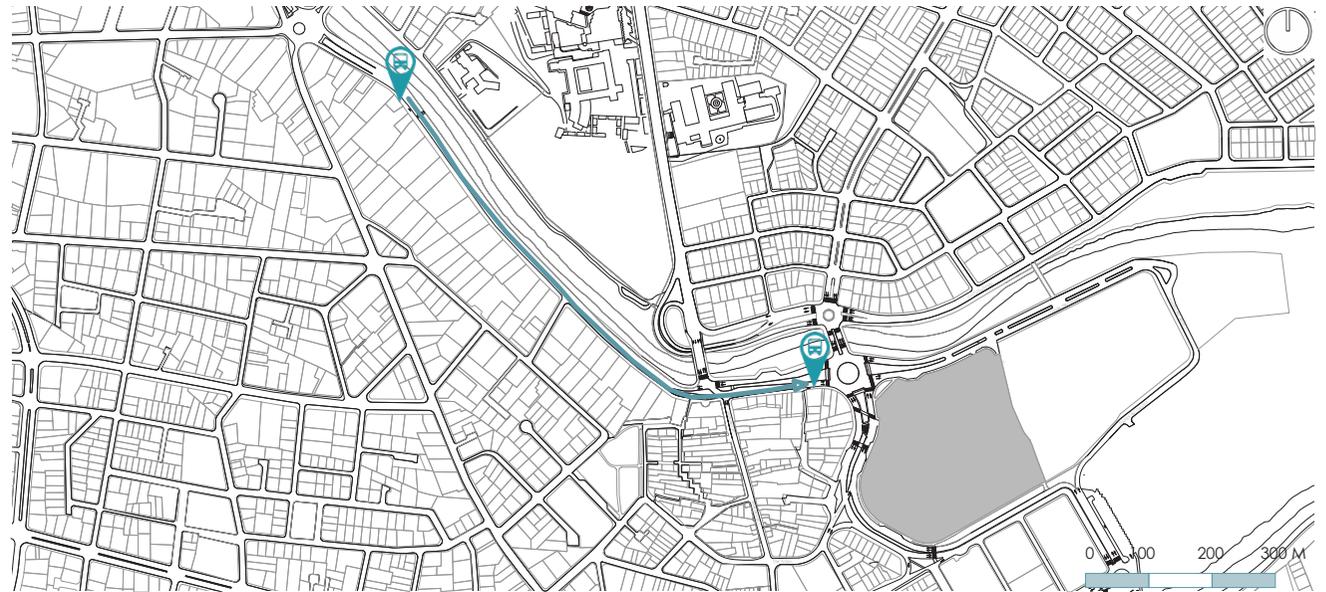
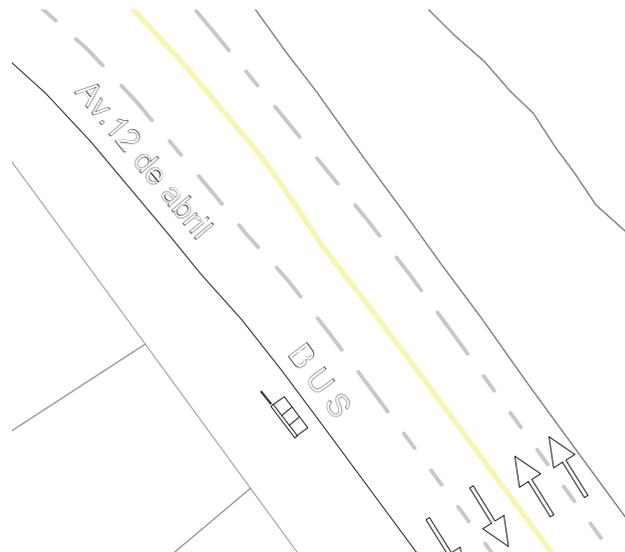
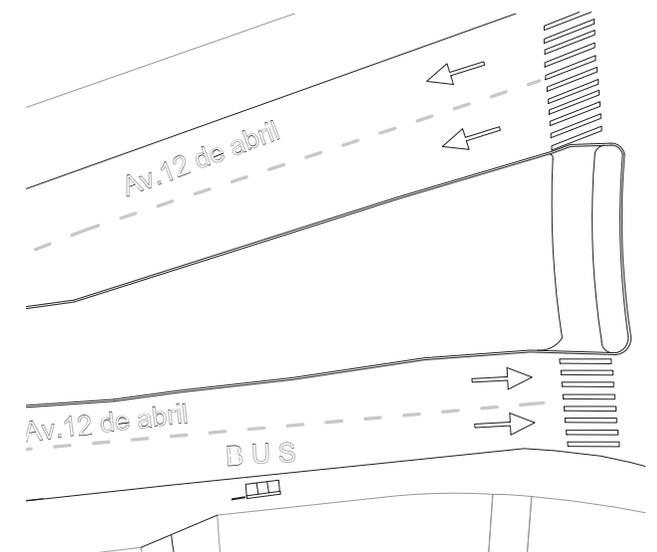
Figura 3.19 | Flujo Vehicular (Autores,2020).

**Ruta 3:** Líneas 15-2-7

**Distancia:** 751 m

**Tiempo promedio:** 00:03:43 hh:mm:ss

**Velocidad promedio:** 3.36 m/s - 12.09 km/h.

Ruta 3	Mañana	Medio día	Tarde
<b>HORA DE INICIO</b>	7:56 am	1:02 pm	5:40 pm
Tiempo de recorrido	00:02:02	00:02:52	00:01:46
Tiempo de espera	00:00:44	00:02:23	00:01:21
Tiempo total de recorrido	00:02:46	00:05:15	00:03:07
Porcentaje total de espera	26.51%	45.39%	43.32%

**Parada de inicio:** Clínica Santa Ana

**Parada de llegada:** Hospital Regional
