# DIAGNÓSTICO DE EDIFICACIÓN

## 3.1 ANTECEDENTES HISTÓRICOS

## 3.2 ANÁLISIS URBANO

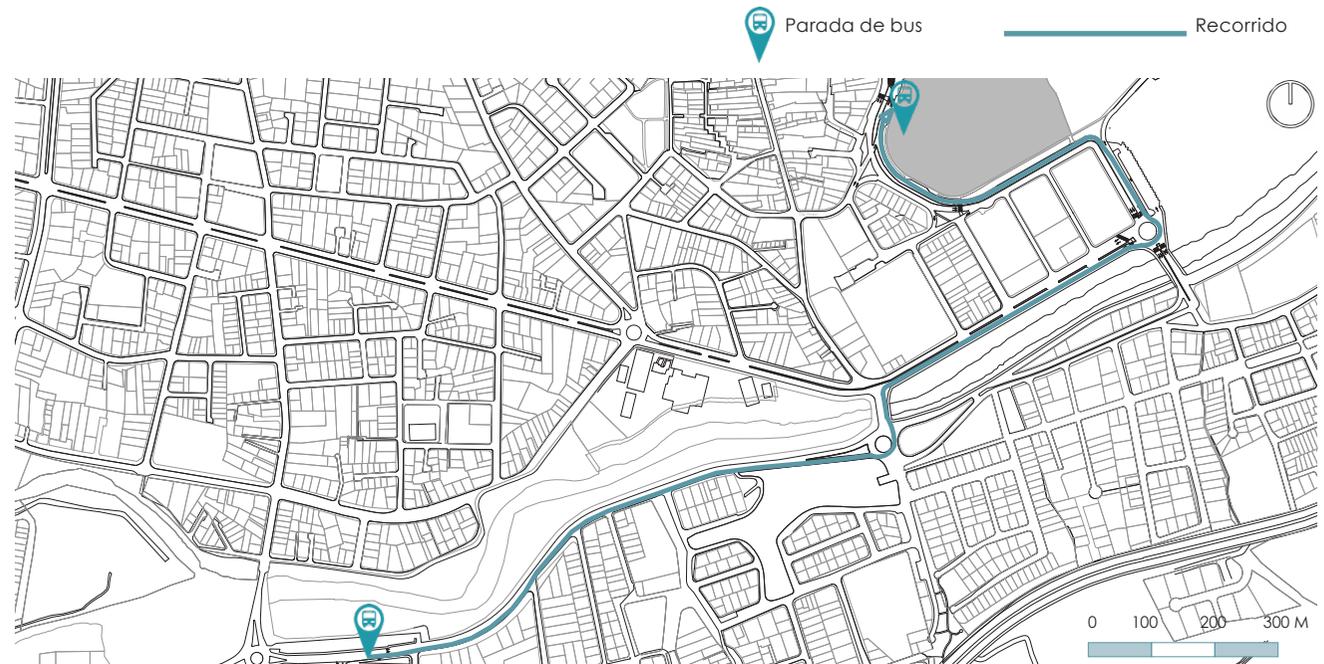
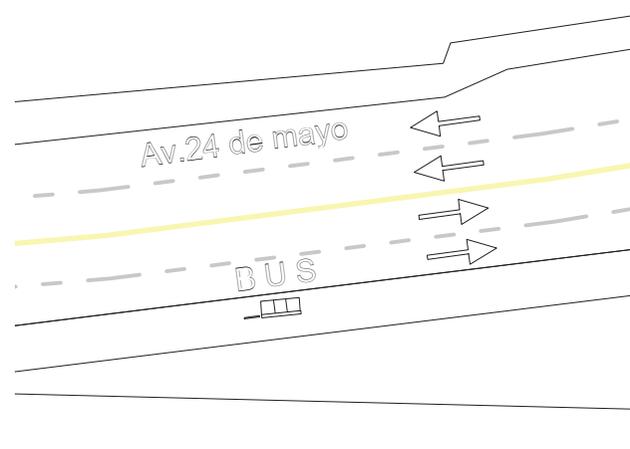
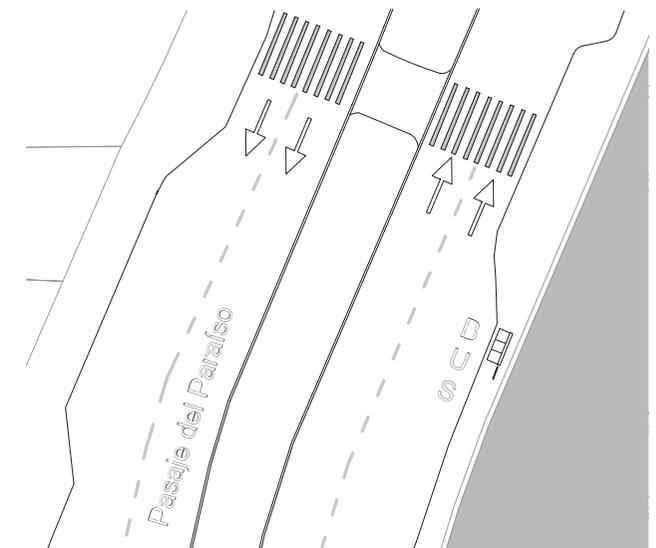
Figura 3.22 | Flujo Vehicular (Autores,2020).

**Ruta 4:** Línea 22  
**Distancia:** 1940 m  
**Tiempo Promedio:** 00:06:59 hh:mm:ss  
**Velocidad promedio:** 4.63 m/s - 16.6 km/h

Ruta 4	Mañana	Medio día	Tarde
<b>HORA DE INICIO</b>	7:51 am	1:30 pm	6:12 pm
Tiempo de recorrido	00:04:52	00:05:37	00:06:51
Tiempo de espera	00:00:53	00:01:01	00:01:44
Tiempo total de recorrido	00:05:45	00:06:38	00:08:35
Porcentaje total de espera	15.36%	15.33%	20.19%

**Parada de inicio:** Universidad del Azuay

**Parada de llegada:** Hospital Regional

Como balance general se estima que los recorridos desde el sur de la ciudad hacia las paradas más cercana al equipamiento son más veloces incluyendo menor tráfico que las trayectorias desde zonas céntricas.

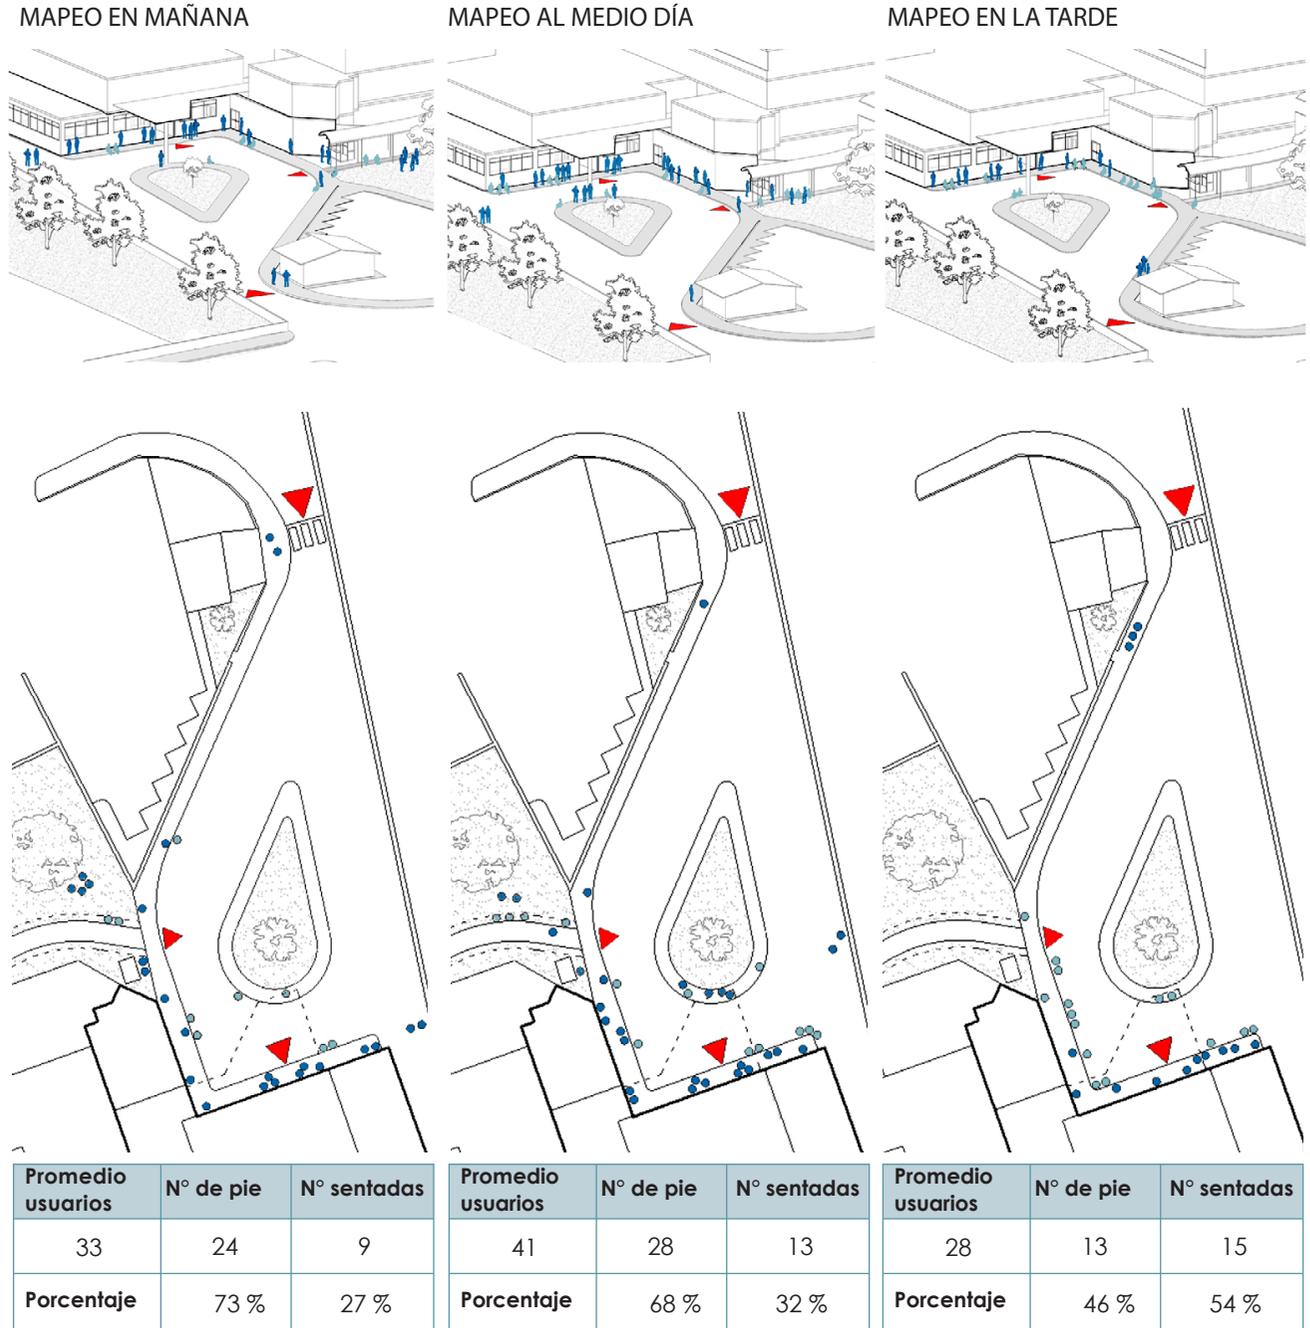
Figura 3.25 | Flujo Peatonal (Autores,2020).

Se trata de ubicar en planta la posición y comportamiento (de pie o sentado) de los individuos durante el transcurso del día, identificando los periodos de la mañana (1 hora), medio día (1 hora) y tarde (1 hora).

Dentro de la zona inmediata comprendida entre el acceso vehicular de ambulancias y la entrada de emergencias se establece como margen de mapeo.

Es notable considerar que hacia el atardecer el promedio de personas sentadas incrementa desde un 27 % en la mañana hasta llegar al 54% al finalizar la jornada, presentando mayor interacción en puntos críticos como acceso a Emergencia y Urgencias, no obstante, la tendencia hacia buscar zonas de sombra no pasa desapercibida.

- PERSONAS DE PIE
- PERSONAS SENTADAS

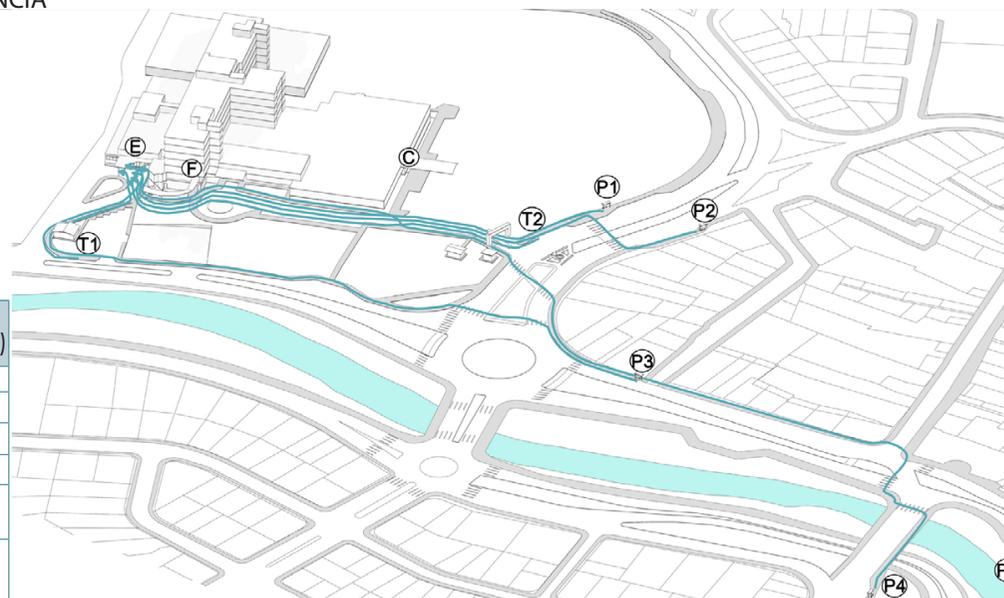
Figura 3.26 | Flujo Peatonal (Autores,2020).

Como resultado la distancia recorrida en los trayectos de ida y retorno fluctúan entre 560 m y 86 m. El tiempo promedio hacia la entrada de emergencia desde los diferentes puntos se estima en 3:17 minutos; mientras tanto para los flujos de salida se tarda 3:03 minutos, existiendo poca diferencia en tiempos para ingresar y abandonar el área de estudio. Cabe recalcar que para la valoración de medias se excluyó los recorridos hacia farmacia y consulta externa, siendo dependencias internas del hospital, pero manteniendo un traslado constante de pacientes después de salir de Emergencia.

#### FLUJO HACIA EMERGENCIA

Puntos de Referencia	Tiempo (hh:mm:ss)
Parada 1	00:02:38
Parada 2	00:02:51
Parada 3	00:03:33
Parada 4	00:06:57
Parada de taxi 1	00:01:02
Parada de taxi 2	00:02:16

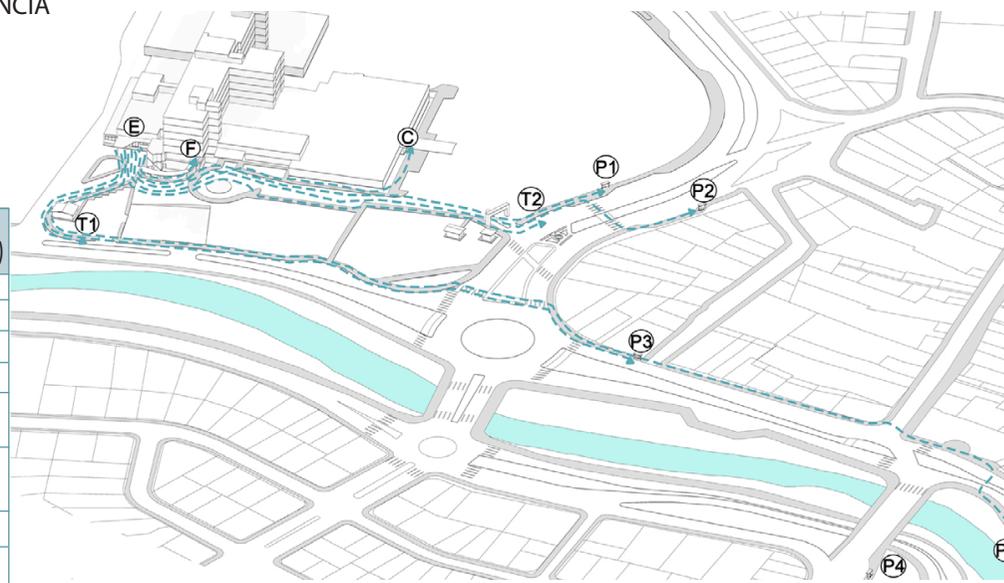
Figura 3.27 | Flujo Peatonal (Autores,2020).

#### FLUJO DESDE EMERGENCIA

Puntos de Referencia	Tiempo (hh:mm:ss)
Parada 1	00:02:23
Parada 2	00:03:05
Parada 3	00:03:46
Parada 4	00:06:39
Parada de taxi 1	00:00:53
Parada de taxi 2	00:02:11
Farmacia	00:00:40
Consulta Externa	00:01:35

- Entrada a Emergencia  
**E**
- Entrada a Farmacia  
**F**
- Entrada a Consulta  
**C**
- Parada 1: Calle Pasaje del Paraíso - junto a la entrada principal del Hospital  
**P1**
- Parada 2: Calle Pasaje del Paraíso - frente a la entrada principal del Hospital  
**P2**
- Parada 3: Avenida 12 de Abril - junto al redondel del Hospital  
**P3**
- Parada 4: Avenida Huayna Capac - junto al puente del Vergel  
**P4**
- Parada 5: Avenida 12 de Abril - frente a la iglesia del Vergel  
**P5**
- Parada Taxi 1 : Calle Pasaje del Paraíso - junto a la entrada de Emergencia  
**T1**
- Parada Taxi 2 : Calle Pasaje del Paraíso - junto a la entrada principal del Hospital  
**T2**

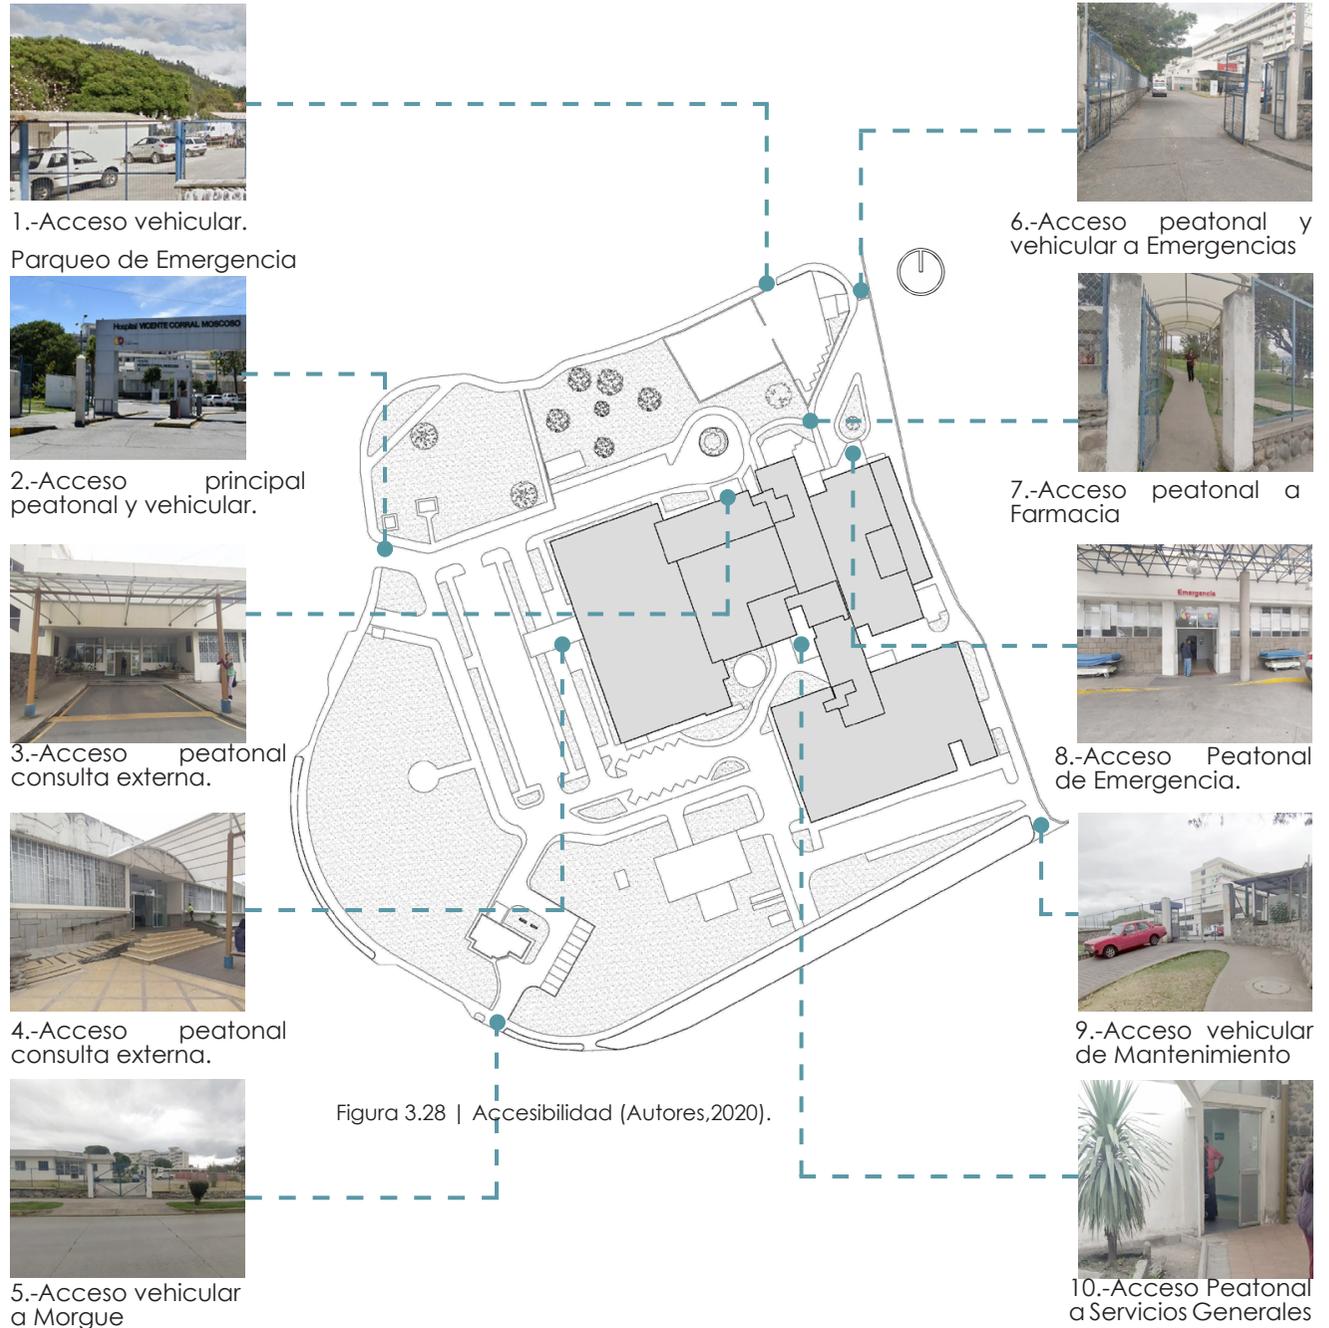
Alrededor del hospital se encuentran dispuestos 6 accesos peatonales y 5 vehiculares: Entrada Principal peatonal y vehicular al Hospital, Entrada peatonal y vehicular a Emergencias, Entrada peatonal a Consulta Externa, Entrada peatonal a Farmacia, Entrada peatonal a Urgencias, Entrada peatonal a Servicios Generales, Entrada vehicular a Parqueo Emergencia, Entrada vehicular a Morgue, Entrada vehicular de Mantenimiento.

En cuanto al margen de estudio a Emergencias, los anchos de acera son irregulares pero en promedio oscilan en los 2 m, las rapa de mayor afluencia tiene una pendiente de 14% y el ingreso para ambulancias es de 3.75 m.

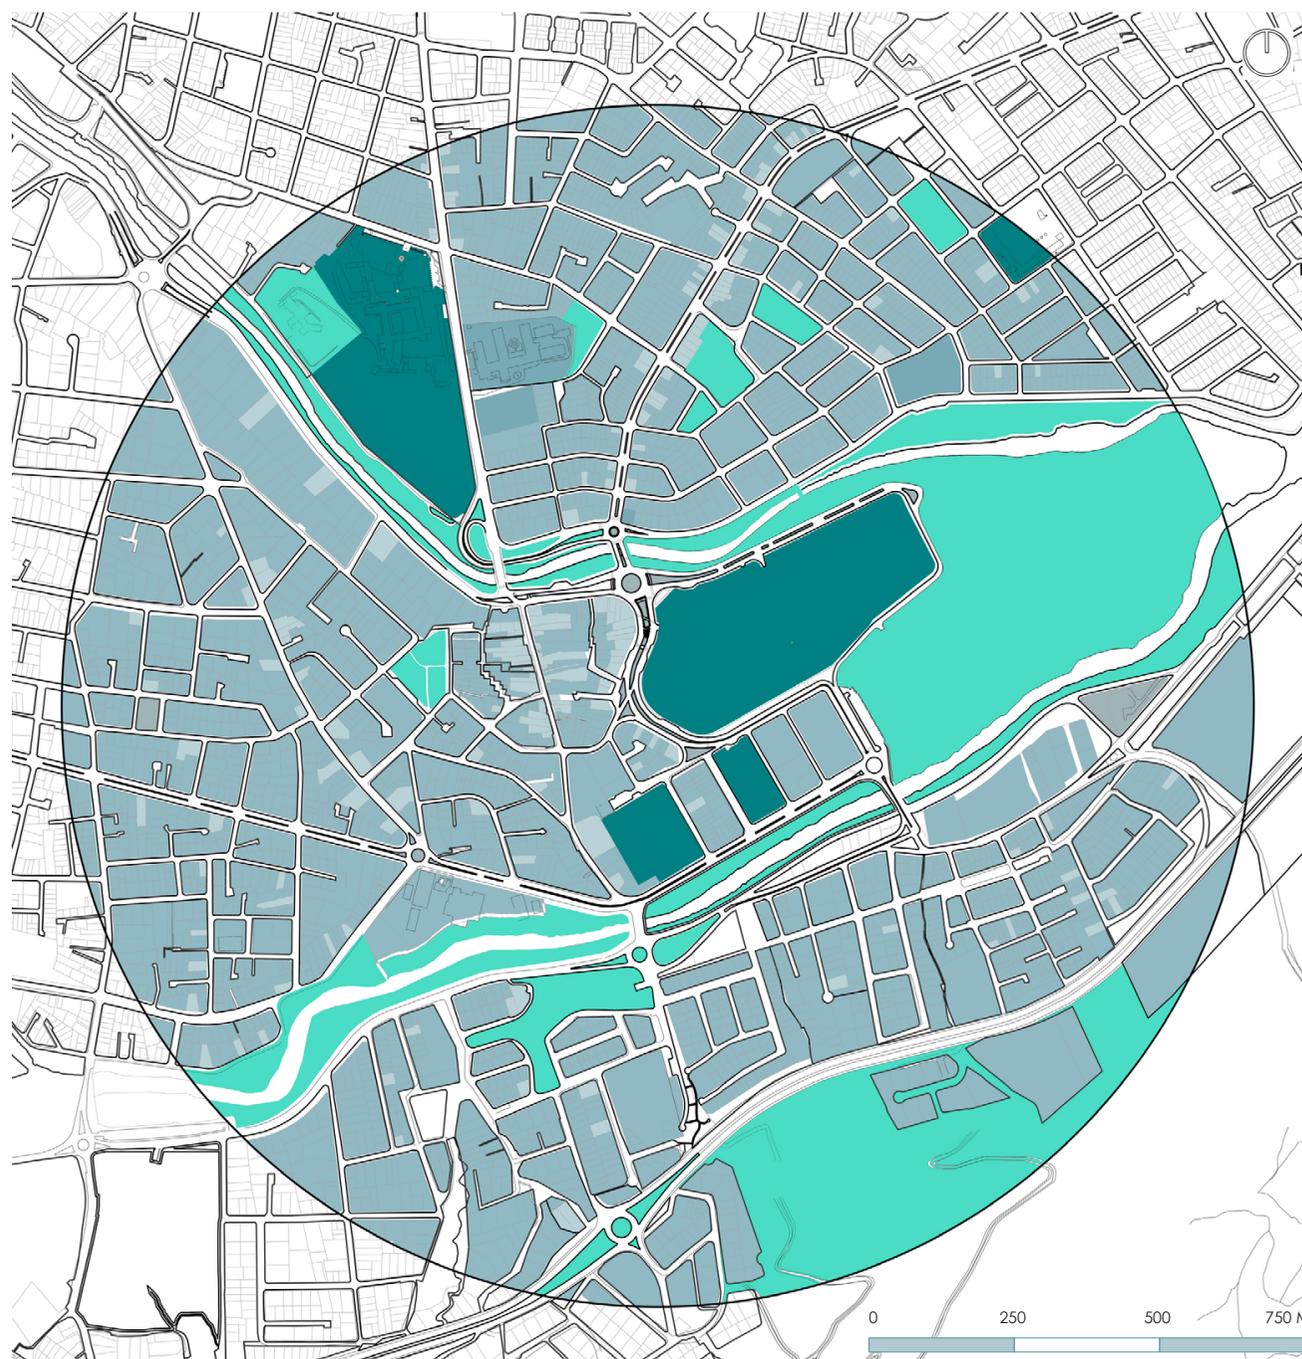
Figura 3.29 | Usos de Suelos (Autores,2020).

Las áreas verdes existentes cuentan con abundante vegetación y permiten interactuar con la naturaleza, la mayoría de estos espacios corresponden al Parque del Paraíso y las riberas del río Tomebamba y Yanuncay.

Indudablemente la zona residencial conformada por vivienda multifamiliar (hasta 4 pisos) y unifamiliar predomina sobre cualquier otro uso de suelo.

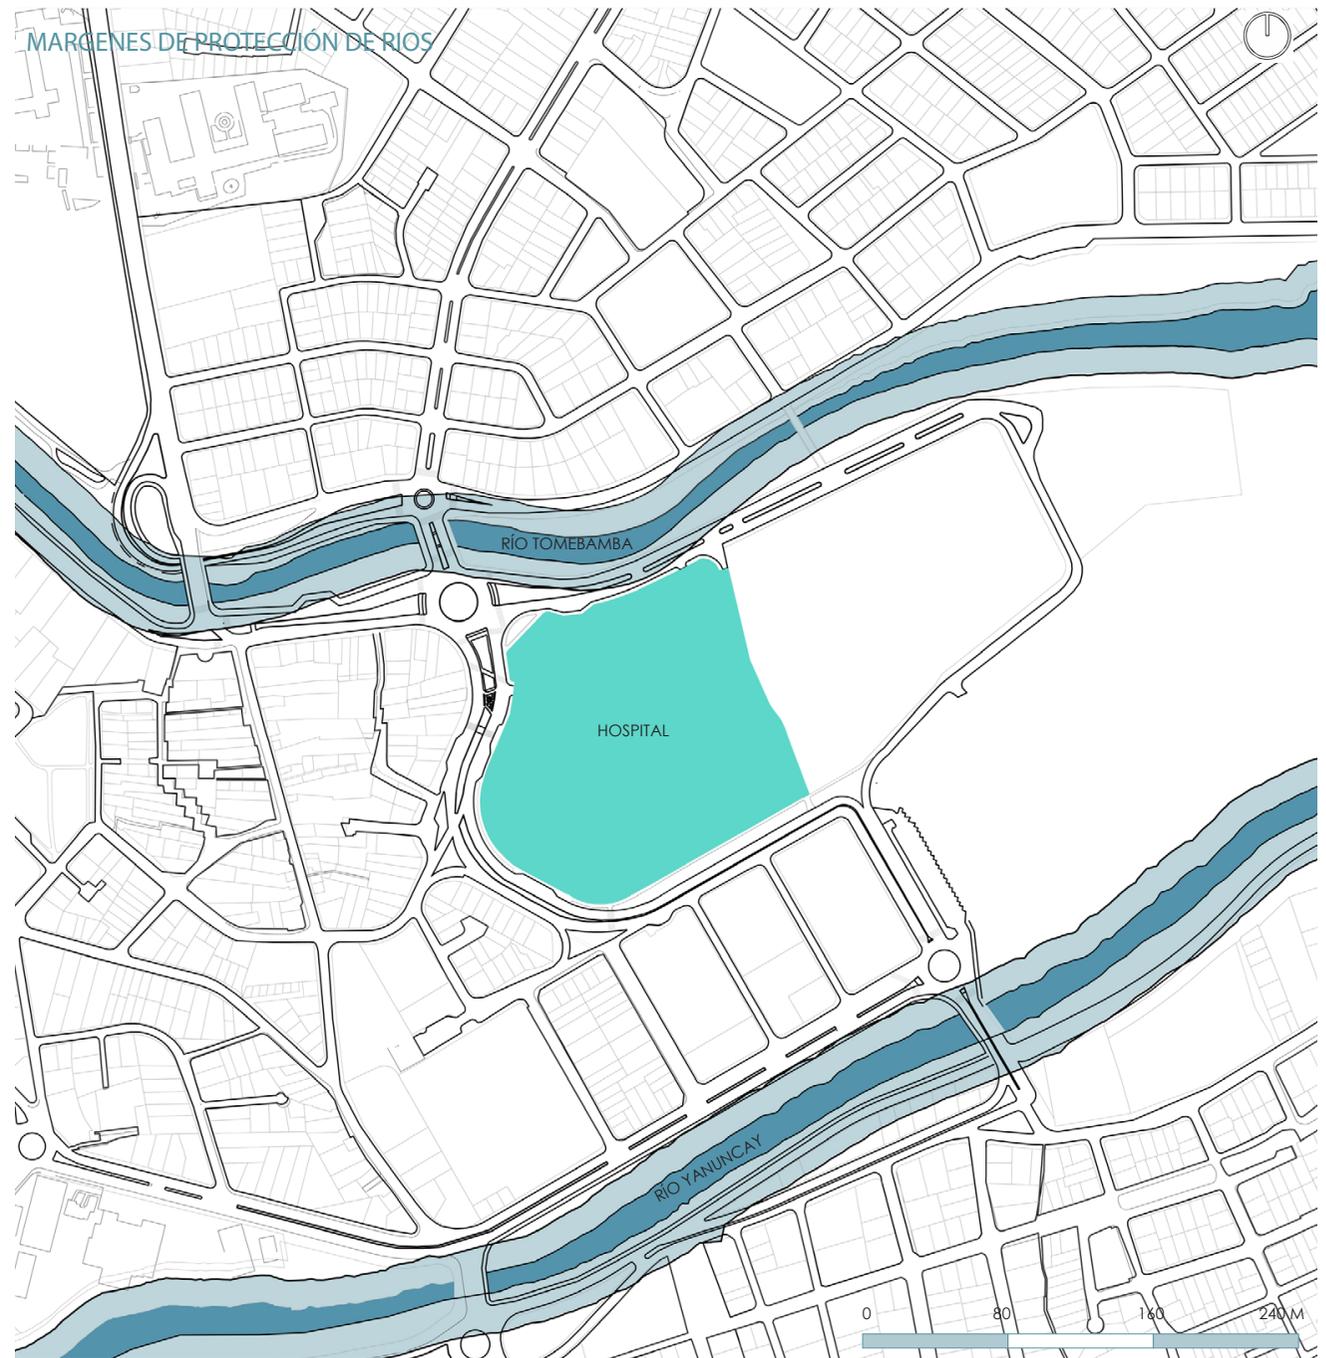
Figura 3.30 | Margenes de Protección (Autores,2020).

Actualmente el predio de implementación se encuentra ubicado entre los ríos Tomebamba y Yanuncay, con respecto al primero existe una integración considerable con las instalaciones del hospital.

El perfil hidrográfico proporciona una transición saludable entre lo natural del río Tomebamba y lo construido de la calle Pasaje del Paraíso.

La normativa vigente de la ciudad establece un límite de 30 m a cada costado del afluente, evitando que la población edifique bajo estas zonas, considerando que la cota de agua podría aumentar dependiendo de la intensidad de las precipitaciones lluviosas desencadenando un cambio en el caudal.

Se puede establecer que los márgenes de protección existentes reducen al mínimo el riesgo de inundación, por cuanto no suscita un peligro latente para este equipamiento.

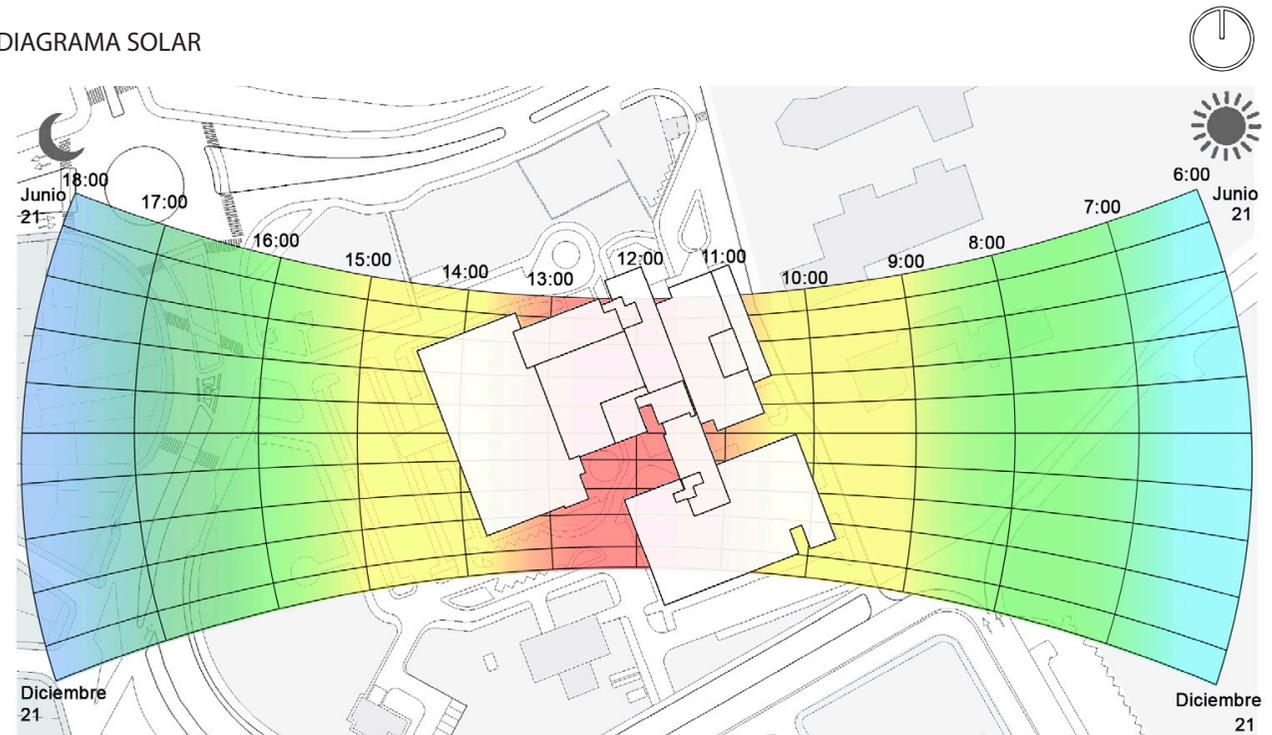
Figura 3.31 | Diagrama Solar (Autores,2020).

A través de la representación de la carta solar se identifica la trayectoria y posicionamiento del sol y su repercusión en el actual emplazamiento del Hospital.

El solsticio del 21 de junio influye a toda la franja que da hacia la rivera del Tomebamba, es decir las fachadas correspondientes a: Farmacia, entrada a Emergencia, parte de Consulta Externa, Laboratorios (Primera planta alta) y Hospitalización; mientras tanto el comportamiento del solsticio del 21 de diciembre afecta las zonas de Servicios Generales, Banco de Sangre, Diagnóstico por Imagen y Morgue.

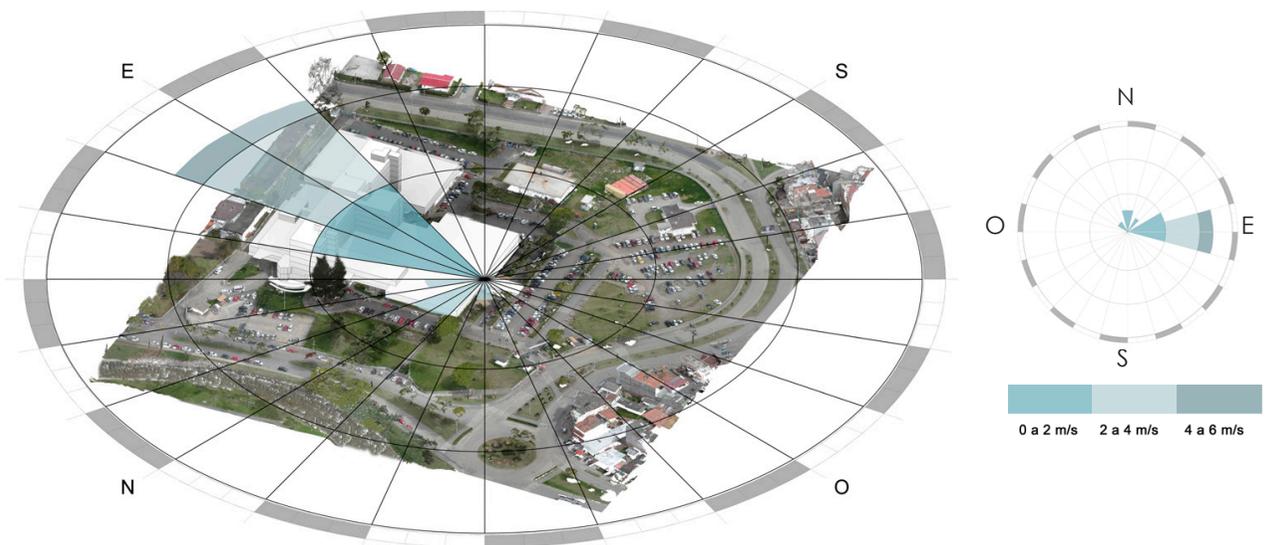
Figura 3.32 | Diagrama de Vientos (Autores,2020).

El viento como factor importante al momento del análisis condiciona la ubicación y orientación de salas de espera, recepción y hospitalización, sin embargo, el departamento de Emergencia mantiene ventilación mecánica para espacios específicos.

La dirección y velocidad del viento promedio a 10 m del suelo en Cuenca, establece que las ráfagas con mayor frecuencia se dan hacia el este a 4.16 m/s, pero las ventiscas de mayor rapidez se dirigen hacia el noreste según Weather Spark.

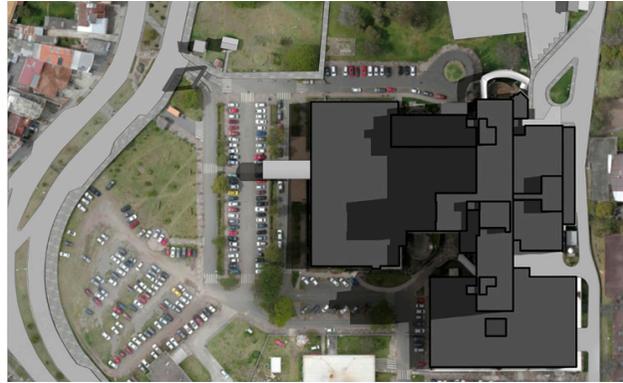
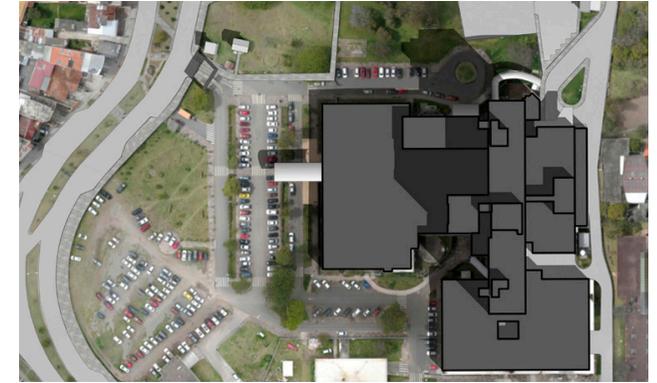
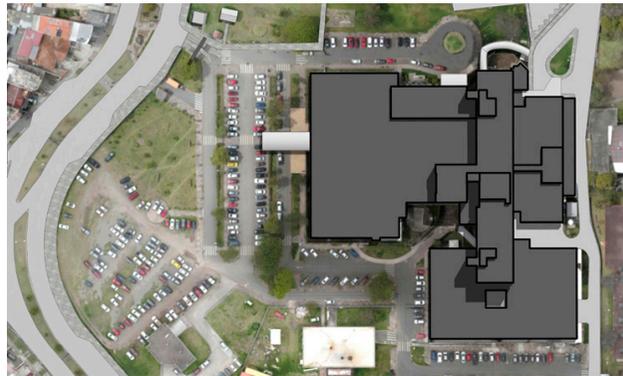
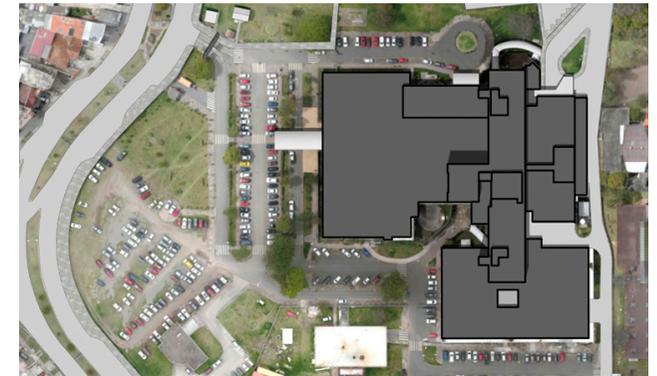
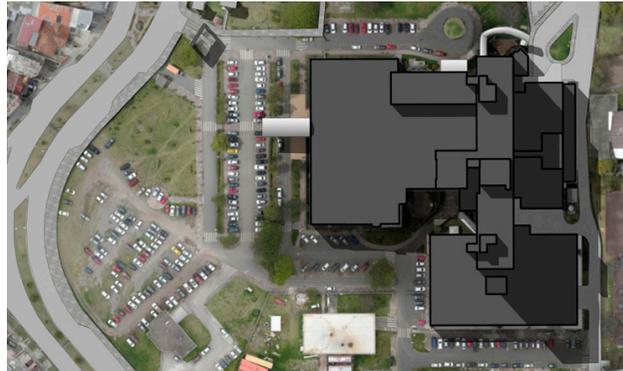
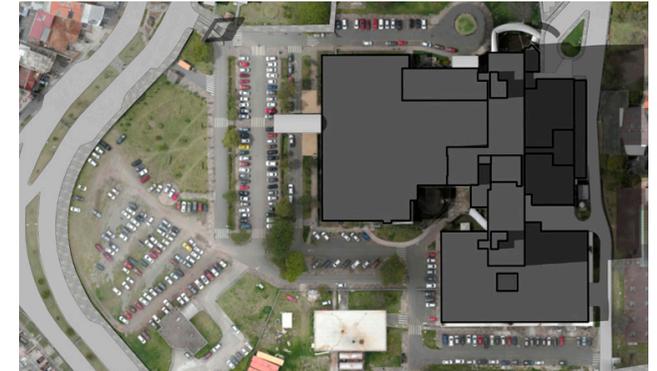
Figura 3.33 | Análisis de Sombras (Autores,2020).

Durante el transcurso del año se presentan dos solsticios que inciden directamente sobre las distintas fachadas del equipamiento, es decir, que durante determinadas fechas debido al recorrido solar se producirá áreas de sombra y zonas de alta exposición lumínica.

En este análisis también es importante reconocer otros factores diferentes a la trayectoria del sol, como la orientación de la edificación; actualmente el hospital presenta una inclinación de 21° en contra de las manecillas del reloj, dados estos parámetros la simulación de penumbra establece que en la mañana y medio día de los solsticios del 21 de junio y 21 de diciembre afectarán con radiación directa hacia la unidad de Emergencia, no obstante, en las tardes de los mismos solsticios se generará sombra proyectada desde la torre de Hospitalización que cubrirá la totalidad de la dependencia en estudio.

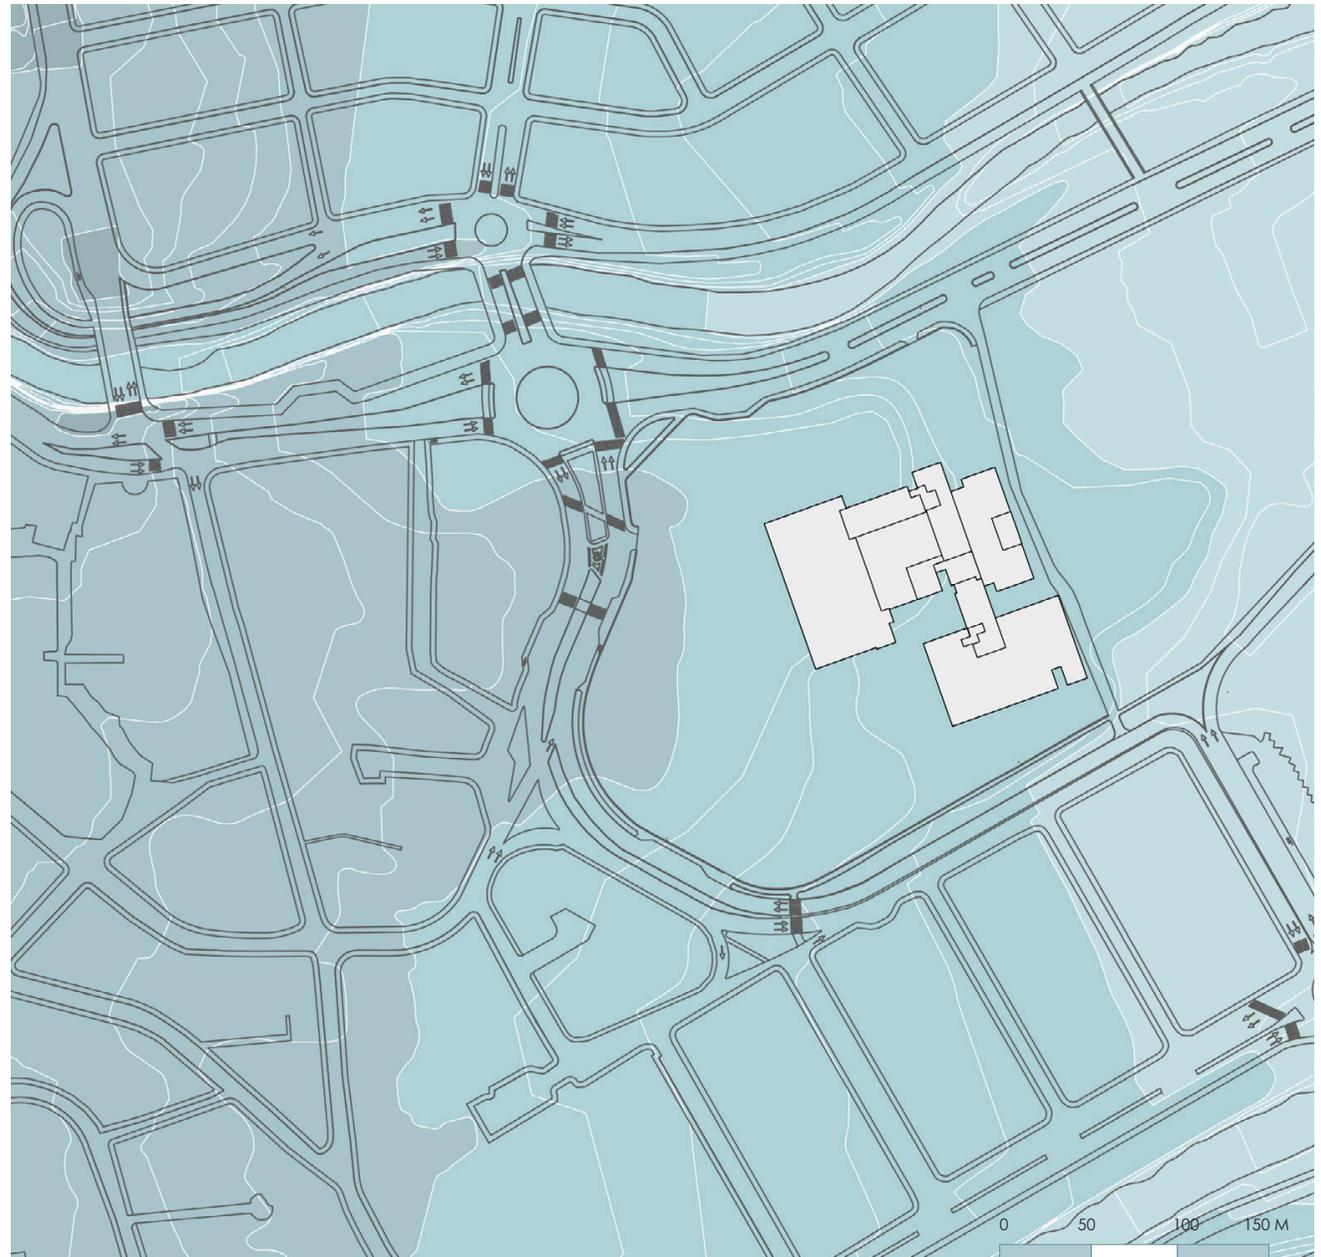
Figura 3.34 | Curvas de Nivel (Autores,2020).

Hospital Vicente Corral Moscoso, se sitúa cerca de la rivera del río Tomebamba, presentando características topográficas especiales que propician un desnivel considerable de -3.95 m en la unidad de Emergencia con respecto al nivel de piso de la entrada a Consulta Externa.

En términos generales el terreno donde se implanta el equipamiento de salud mantiene cierta regularidad, con una pendiente global del 2%, no obstante, el desfase del terreno proyecta una inclinación pronunciada del 14% al ingreso de emergencia desde el noroeste.

Se puede identificar los puntos más altos hacia la entrada principal del hospital en la calle Pasaje el Paraíso (2500 m.s.n.m), mientras la zona más baja se ubica hacia el lindero con la facultad de Medicina de la Universidad de Cuenca (2486 m.s.n.m), es decir existe más o menos 14 metros de declive.

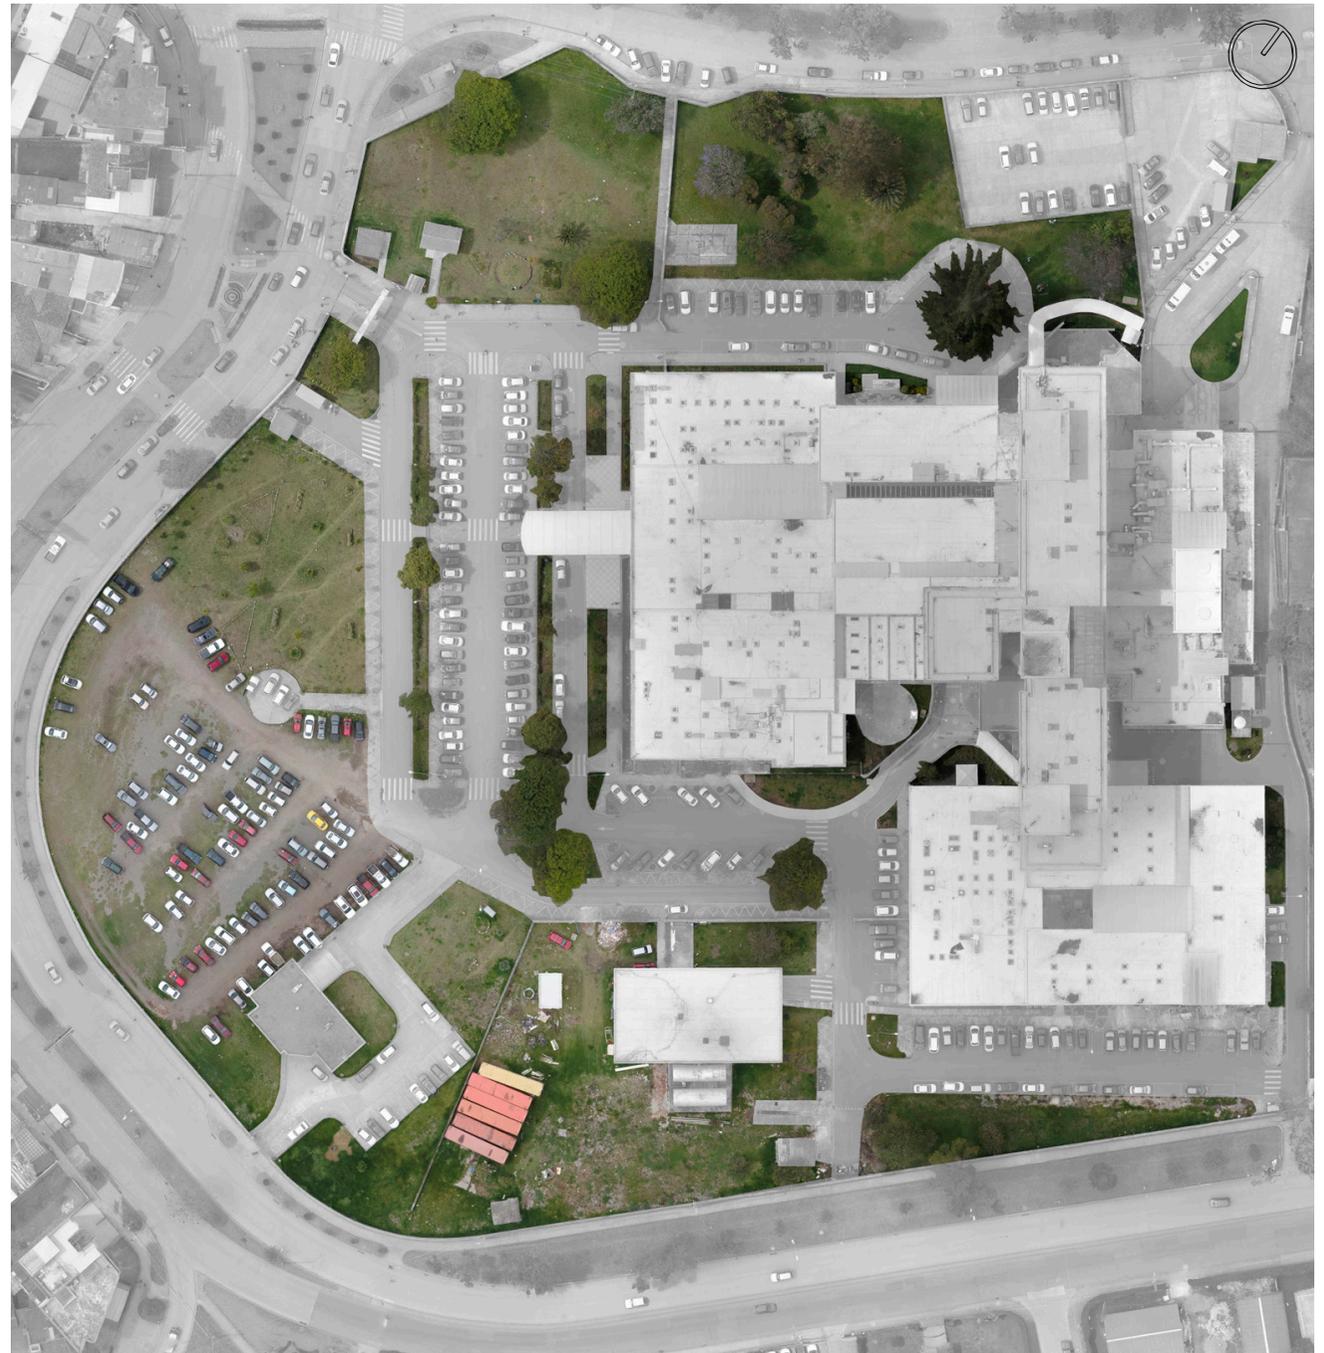
Imagen 3.06 | Vista aérea (Autores,2020).

El área verde corresponde a todo tipo de vegetación y piso permeable que se distribuye en el terreno, en este caso abarca aproximadamente el 40% del total del predio.

Las vías y la edificación logran consolidar 25000 m<sup>2</sup> cerca del 60%, no obstante, con relación a la capa vegetal circundante se mantiene un margen estable entre naturaleza y construcción.

Es preciso aludir que un segmento de parqueos en crecimiento disminuye el porcentaje verde, además considerando las futuras ampliaciones es necesario una correcta proyección arquitectónica sin interferir agresivamente en el entorno existente.

<b>ÁREA VERDE</b>	16145.35	m <sup>2</sup>	39.20 %
<b>ÁREA DE VÍAS</b>	15452.80	m <sup>2</sup>	37.52 %
<b>ÁREA CONSTRUIDA</b>	9584.43	m <sup>2</sup>	23.28 %
<b>TOTAL</b>	<b>41182.58</b>	<b>m<sup>2</sup></b>	<b>100 %</b>

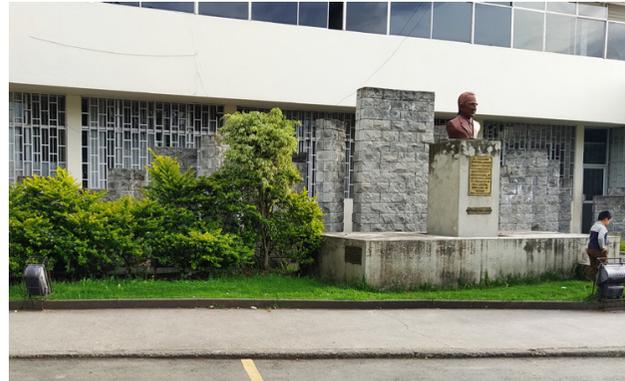
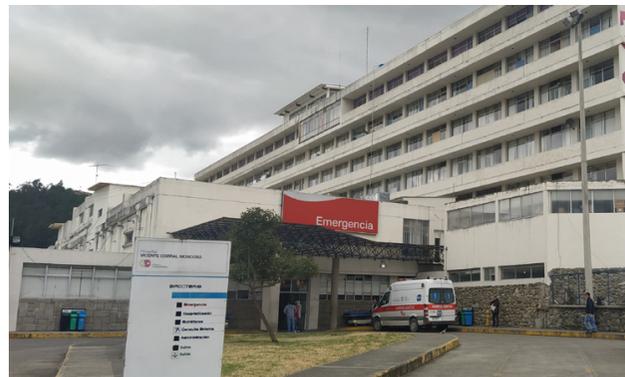
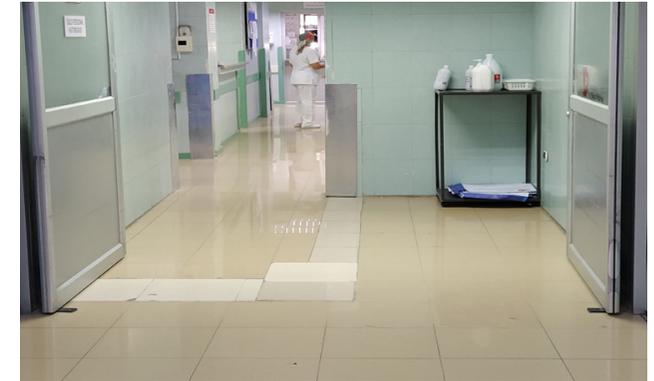
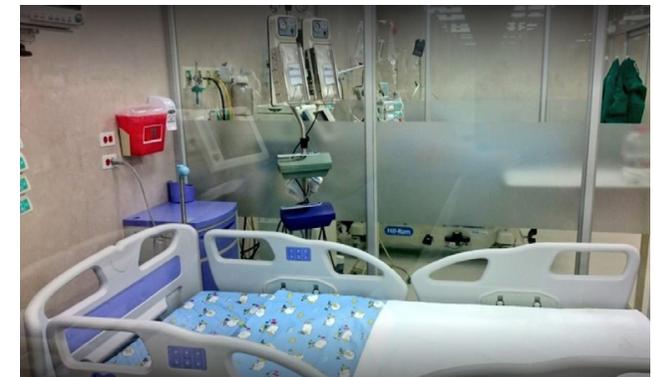
El material que más recurrencia se utiliza en las fachadas de todo el hospital es el enlucido y pintura blanca, y en otros tramos se encuentra revestimiento de piedra como parte estética del proyecto, además, las ventanas se componen de marcos de aluminio y vidrio translúcido.

La unidad de emergencia predomina el porcelanato en los pisos de alto tráfico y la pintura vinílica en los muros, sin embargo, en algunas áreas tenemos la presencia de aluminio y vidrio en menor cantidad como tabiques divisorios de paredes.

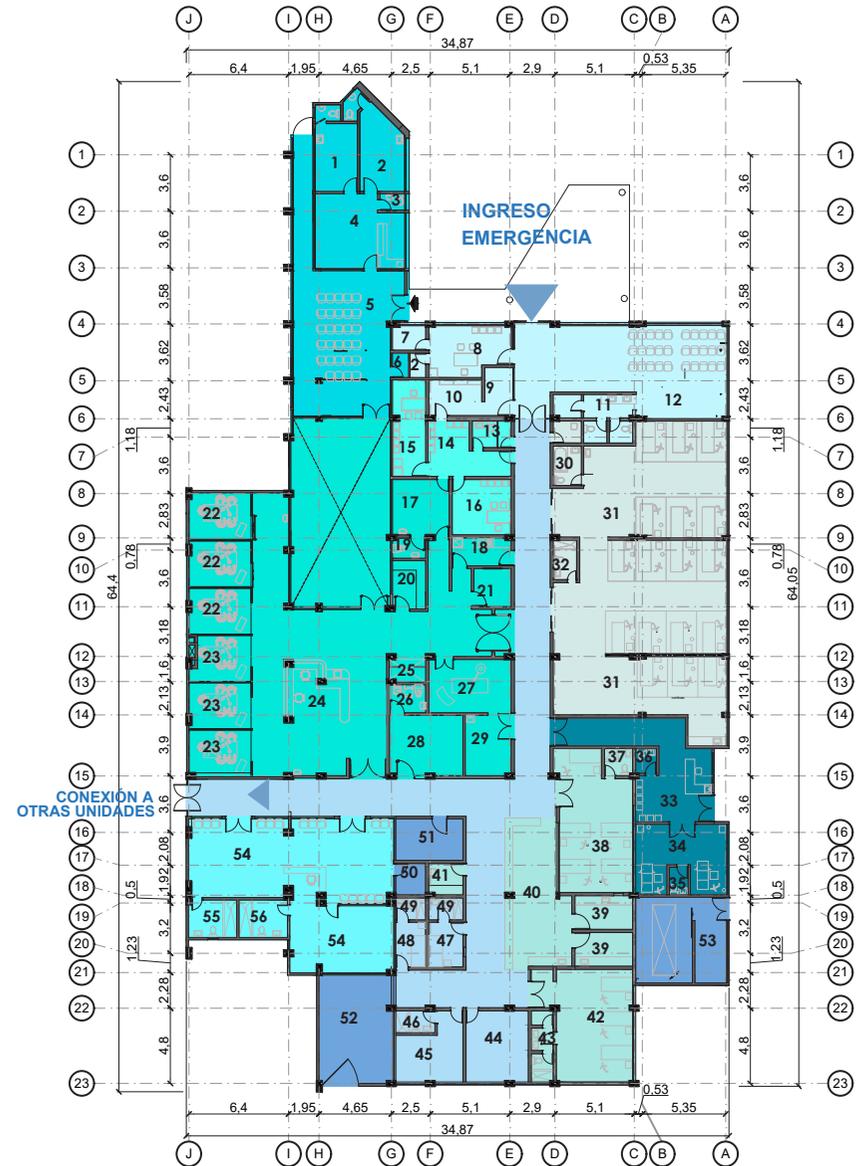
Figura 3.39 | Planos (Autores,2020).

CUADRO DE ÁREAS EMERGENCIA				UNIDAD (m2)
	Urgencia	1.Consultorio 1 2.Consultorio 2 3.Baño	4.Preparación 5.Sala de Espera 6.Baño	144.64
	Recepción, área de espera	7.Bodega 8.Trabajo Social 9.Información	10.Estantes Insumos 11.Baño 12.Sala de espera	135.48
	Área administrativa	13.Baño 14.Espera	15.Jefatura de Enfermería 16.Jefatura de Emergencia	52.05
	Área centro de trauma	17.Vestuario Estar 18.Cuarto sucio 19.Baño 20.Cuarto limpio 21.Área de Equipos 22.Aislados 23.Cubículos 24. Estación Enfermería	25.Ducha 26.Baño 27.Sala de Reanimación Quirófano 28.Sala de Primera Acogida 29.Sala de yesos	408.70
	Central de monitoreo	30.Baño 31.Monitoreo	32.Baño	214.36
	Gineco Obstetricia	33.Recepción 2.Consultorio	35.Baño 36.Baño	70.39
	Sala de observación y estación de enfermería	37.Baño 38.Sala de Observación Mujeres 39.Despacho Medicación	40.Estación Enfermería 41.Lencería 42.Sala de Observación Hombres 43.Baño	159.50

Área de personal médico	44.Sala de reuniones 45.Médicos residentes	46.Baños 47.Descanso Mujeres 48.Descanso Hombres 49.Baño	63.33
	Bodega	50.Cafetería 33.Bodega 1	33.Bodega 2 33.Bodega Exterior	87.73
	Pediatría	54.Pediatría 55.Baño	56.Baño-Vestidor	120.27
	Circulación			154.77
<b>TOTAL</b>				<b>1611.22</b>
