# DIAGNÓSTICO DE EDIFICACIÓN

## 3.1 ANTECEDENTES HISTÓRICOS

## 3.2 ANÁLISIS URBANO

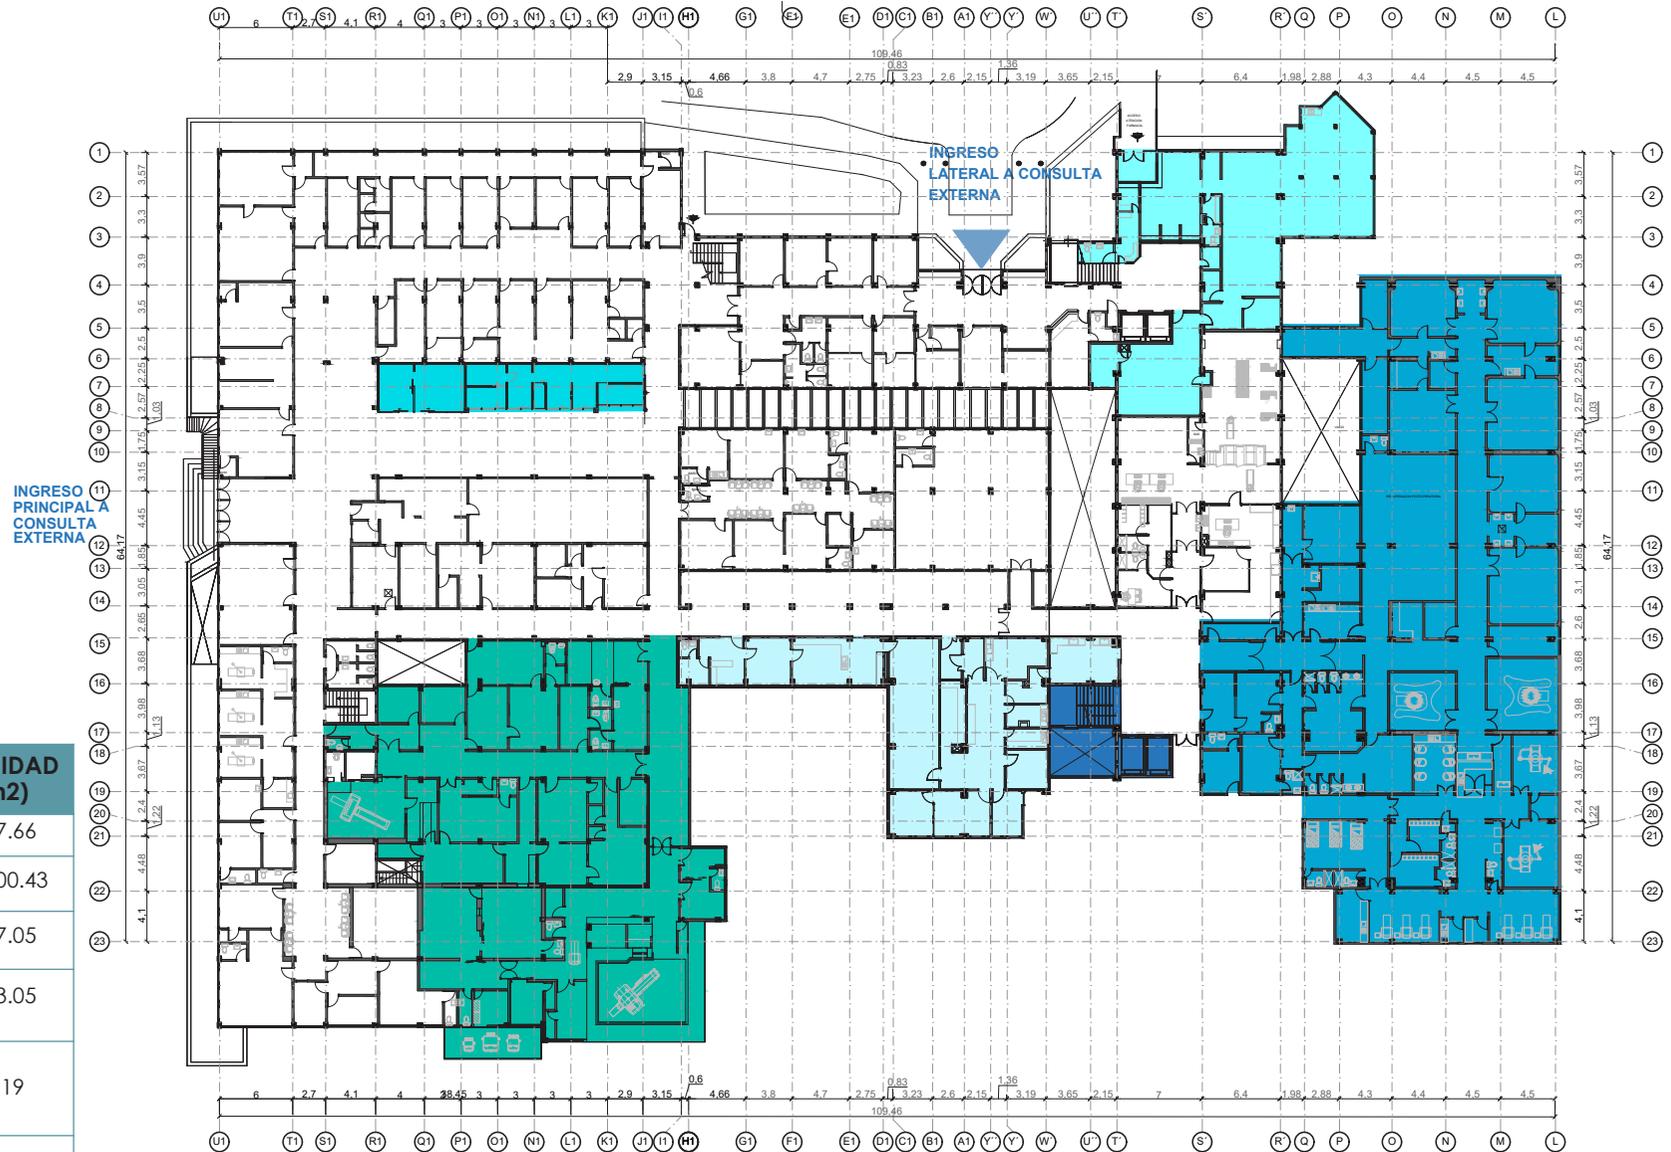
Figura 3.40 | Planos (Autores,2020).

CUADRO DE ÁREAS PLANTA BAJA		UNIDAD (m <sup>2</sup> )
	Farmacia	297.66
	Centro Quirúrgico	1200.43
	Banco de sangre	307.05
	Diagnostico por imagen	823.05
	Recepción de muestras	84.19
	Circulación vertical desde Emergencia	58.58
<b>TOTAL</b>		<b>2770.96</b>

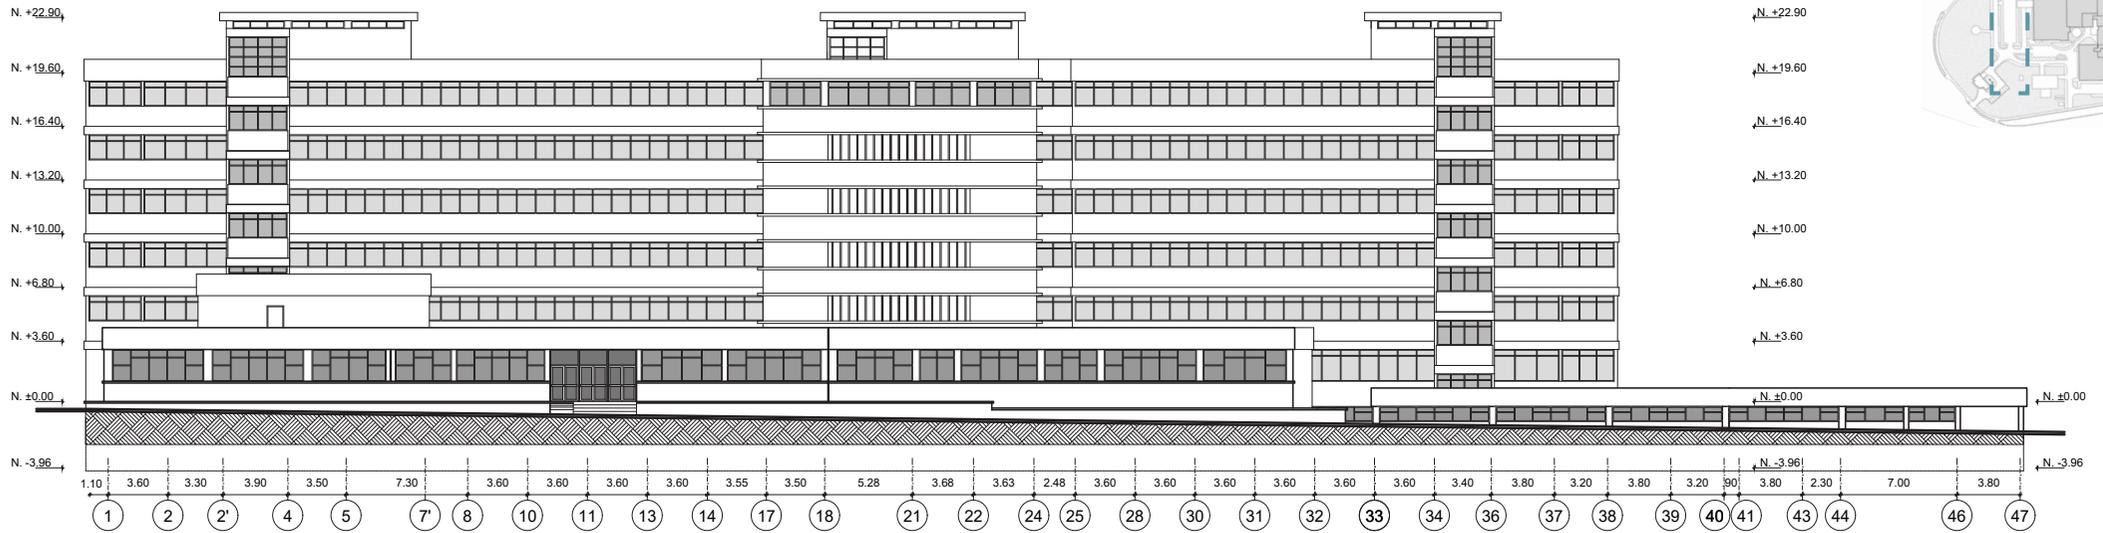
Figura 3.41 | Elevaciones (Autores,2020).

#### ELEVACIÓN FRONTAL

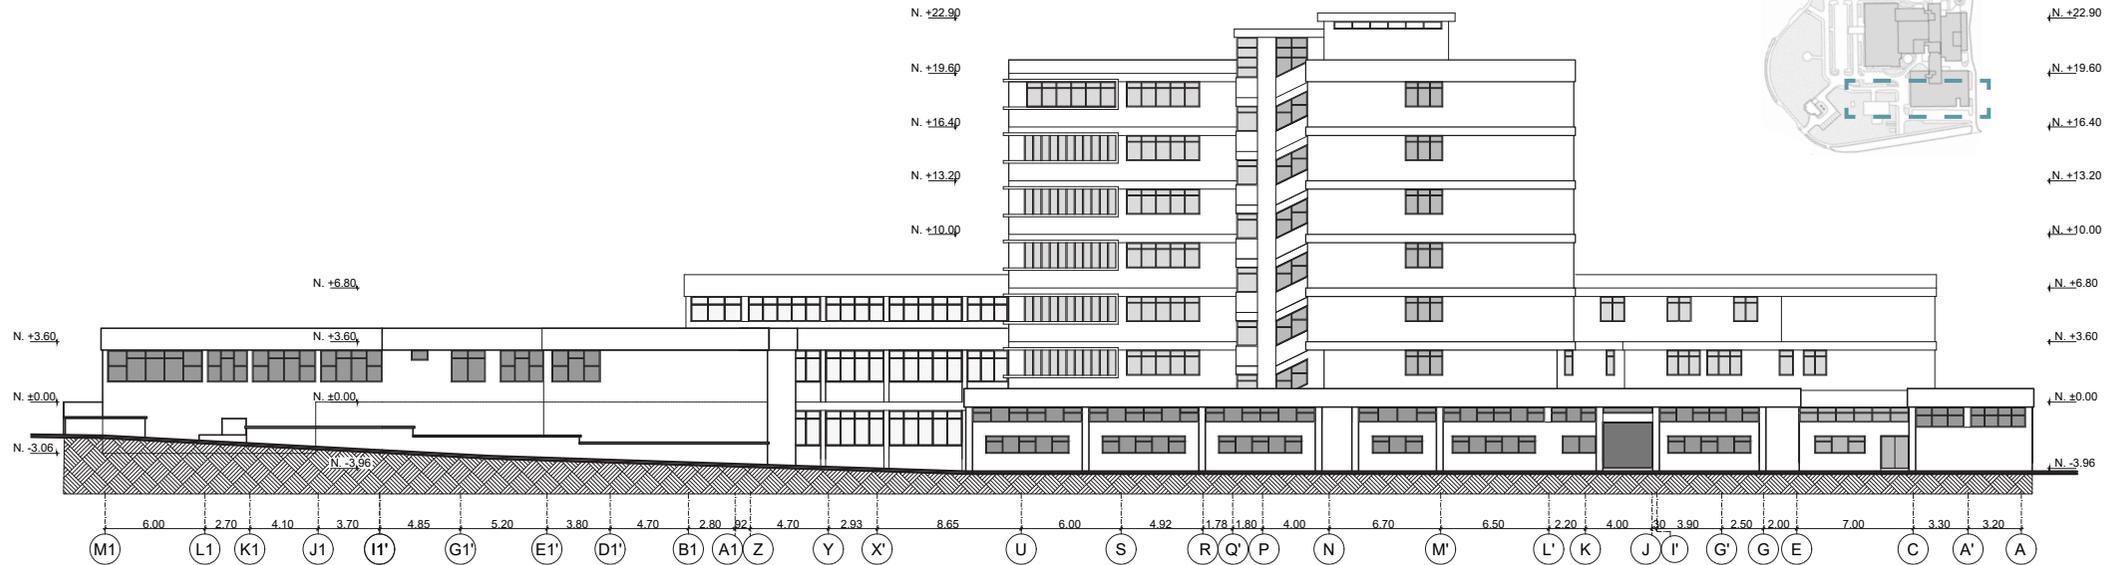
Figura 3.42 | Elevaciones (Autores,2020).

#### ELEVACIÓN LATERAL DERECHA

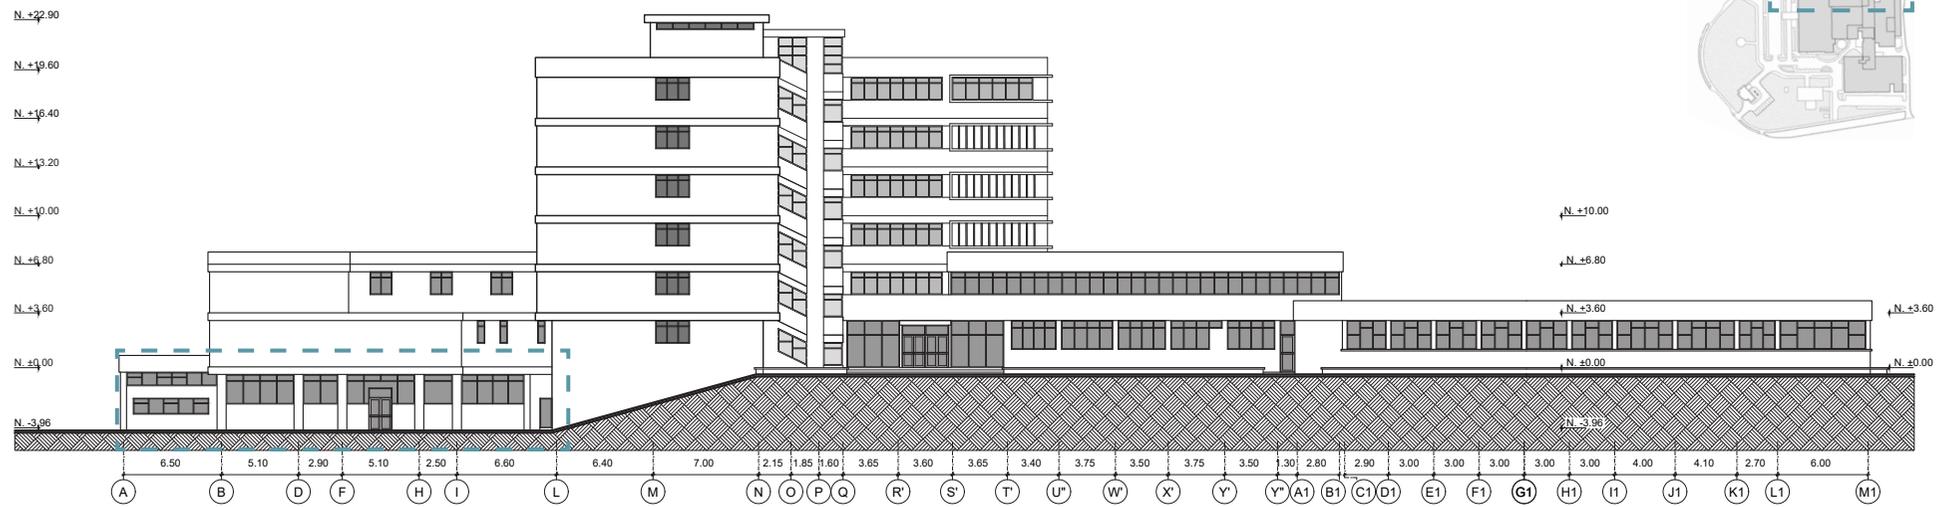
Figura 3.43 | Elevaciones (Autores,2020).

### ELEVACIÓN LATERAL IZQUIERDA

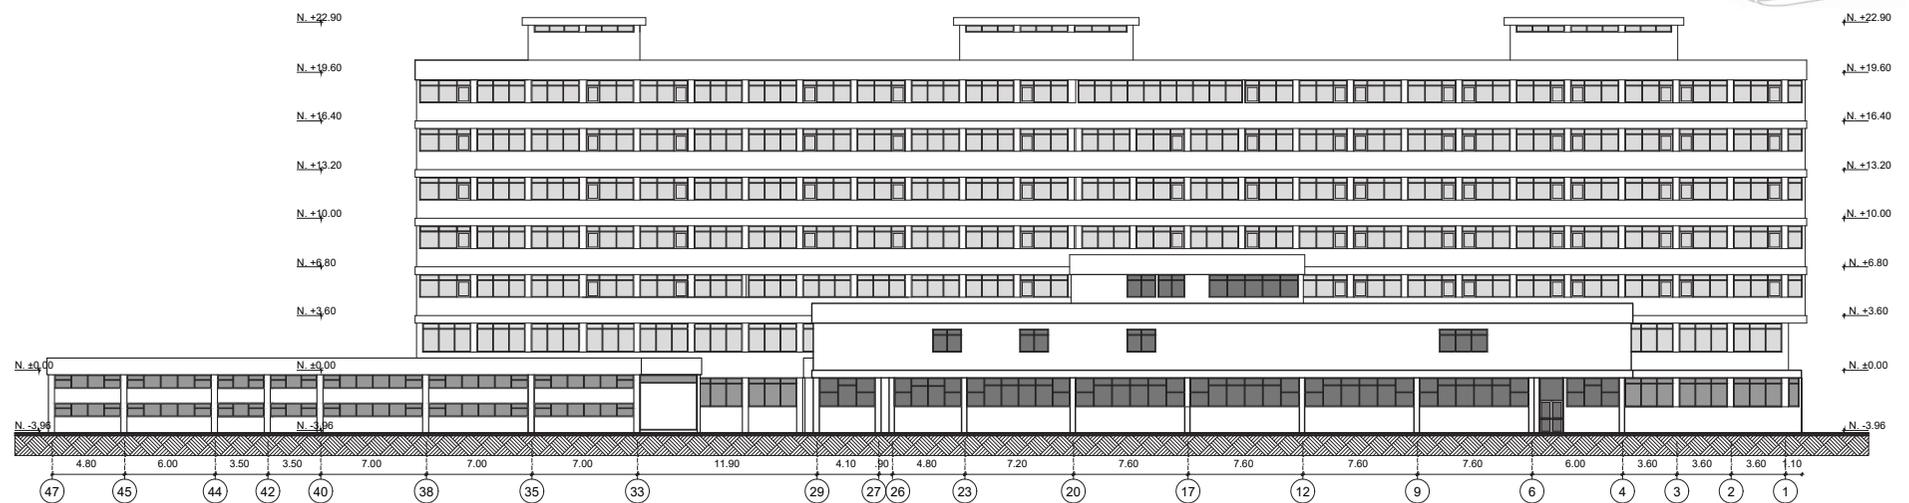
Figura 3.44 | Elevaciones (Autores,2020).

### ELEVACIÓN POSTERIOR

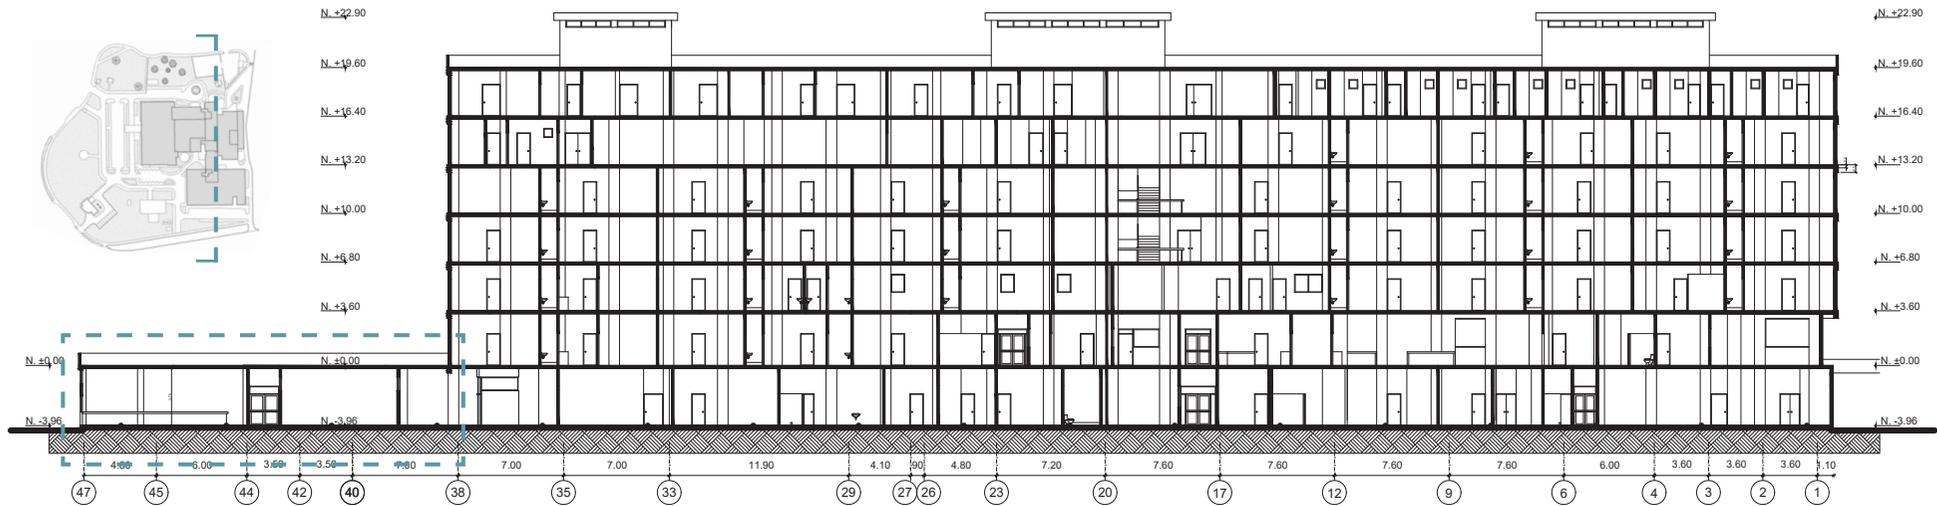
Figura 3.45 | Secciones (Autores,2020).

#### SECCIÓN LONGITUDINAL

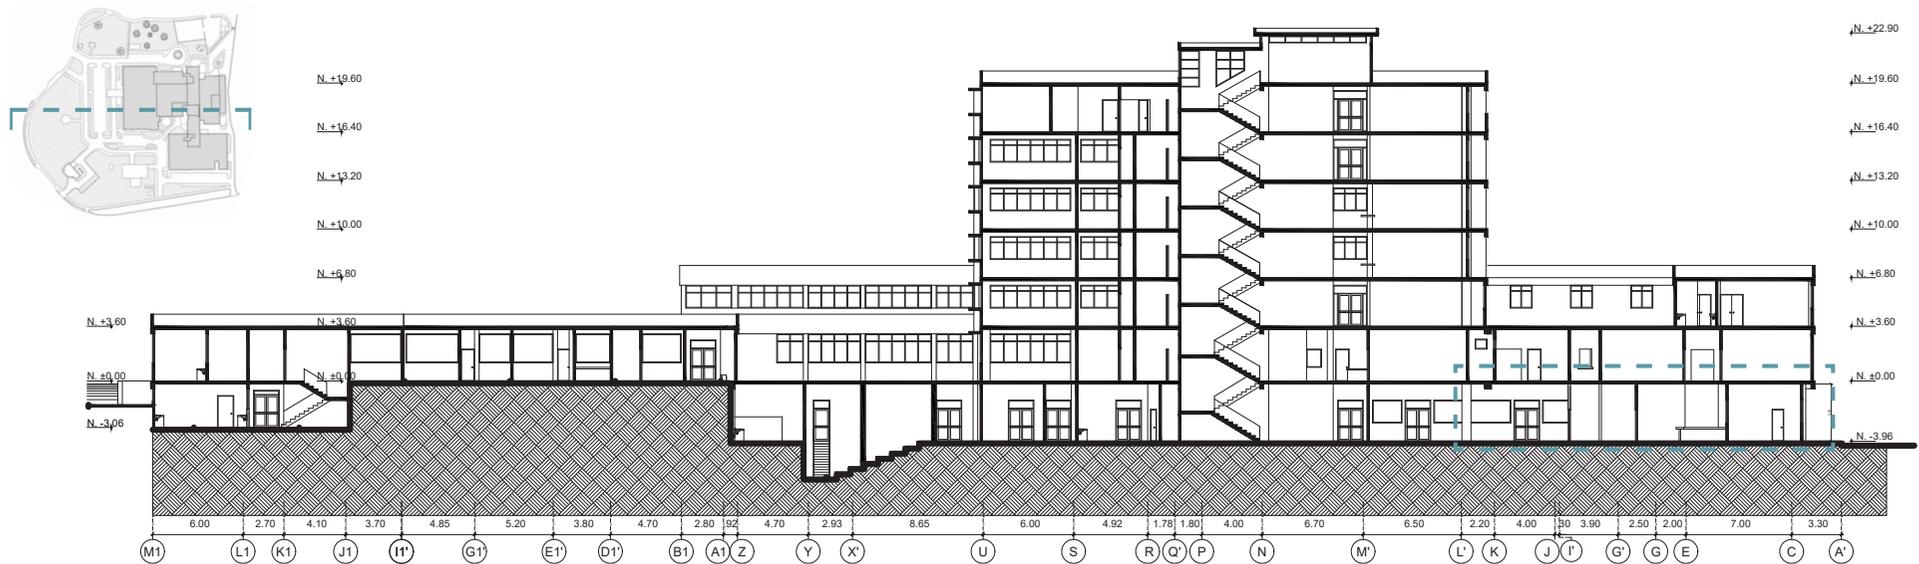
Figura 3.46 | Secciones (Autores,2020).

#### SECCIÓN TRANSVERSAL

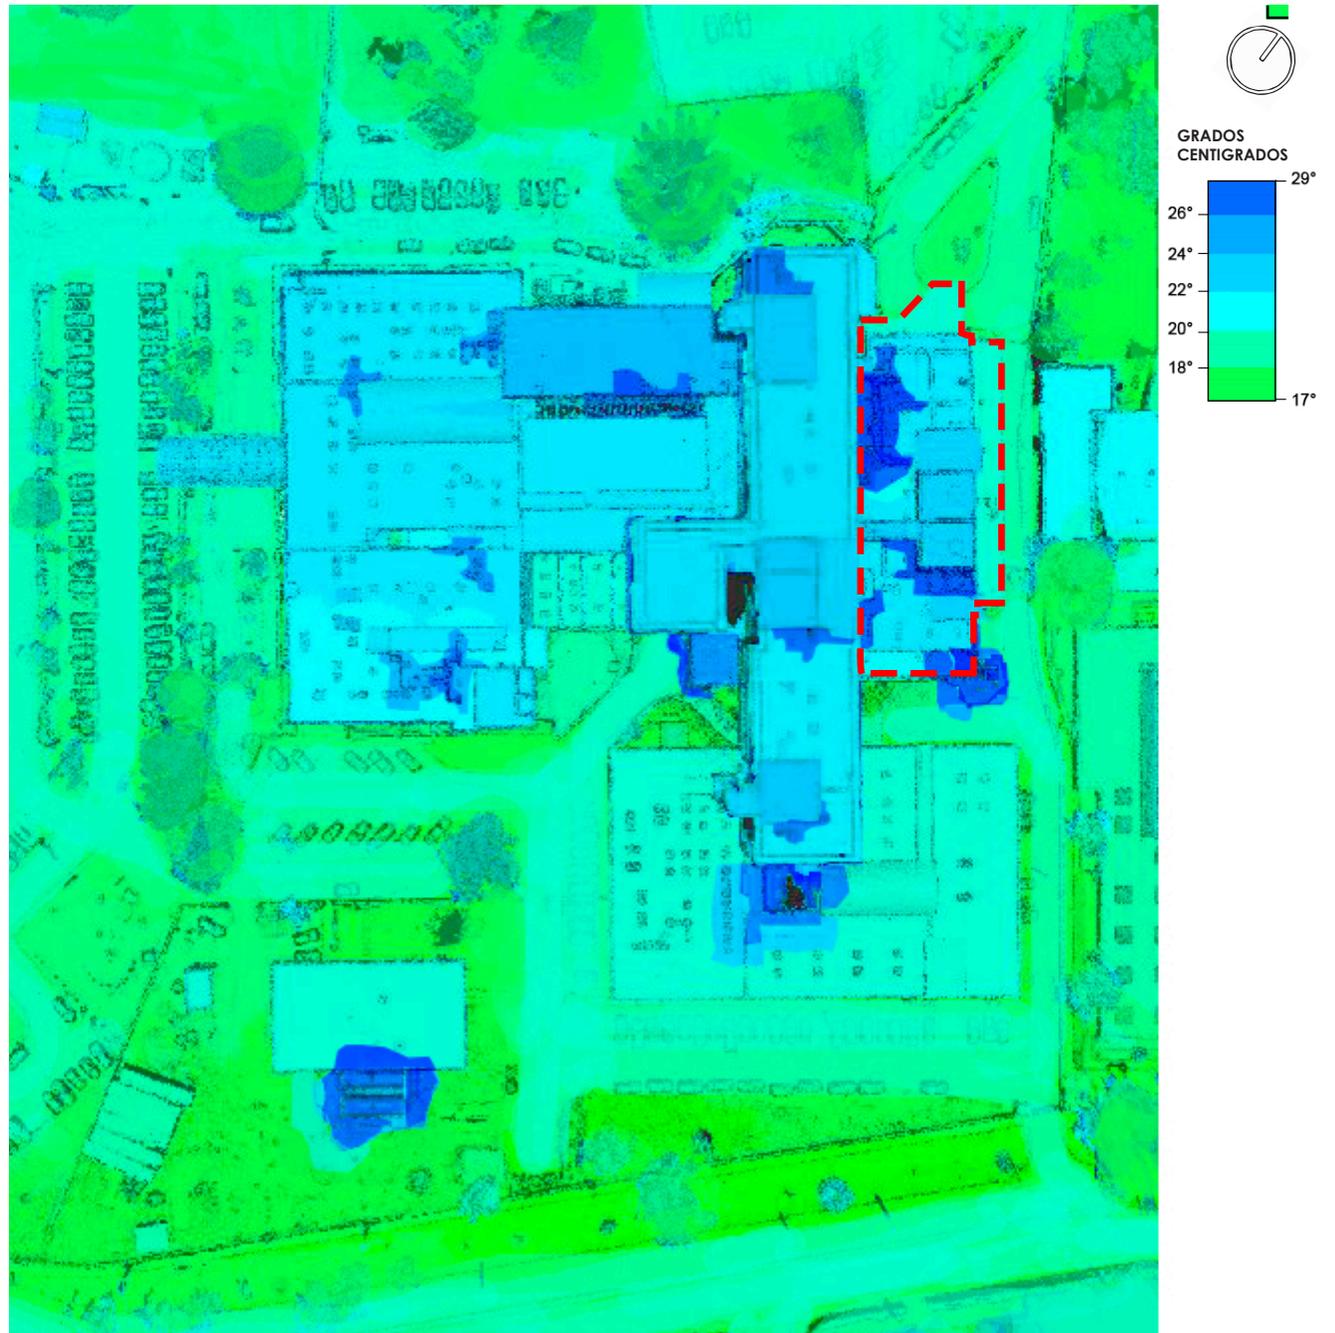
Figura 3.47 | Análisis Ambiental (Autores,2020).

La determinación de valores climáticos como la temperatura en Cuenca varían dependiendo de las estaciones del año, aun así, se estima que la media anual es 15 °C, según la Red de Espacios Dinámicos en colaboración con la Municipalidad.

Sin embargo, fuera de las valoraciones generales de la ciudad, era necesario obtener mediciones in situ dentro de la unidad de Emergencia. Los datos registrados reflejan la realidad térmica que se perciben al exterior, en tanto este análisis realizado durante un periodo corto no se convierte en un estudio especializado de confort, pero nos brinda un primer acercamiento a las condiciones actuales de funcionamiento.

Subáreas en concreto como Shock Trauma, Monitoreo y Observación disponen de calefacción mecánica por cuanto las temperaturas son más controladas que en otras estancias.

Al exterior la fotografía infrarroja nos permite identificar altos puntos de calor que irradian generadores e instalaciones que se ubican sobre Emergencia.

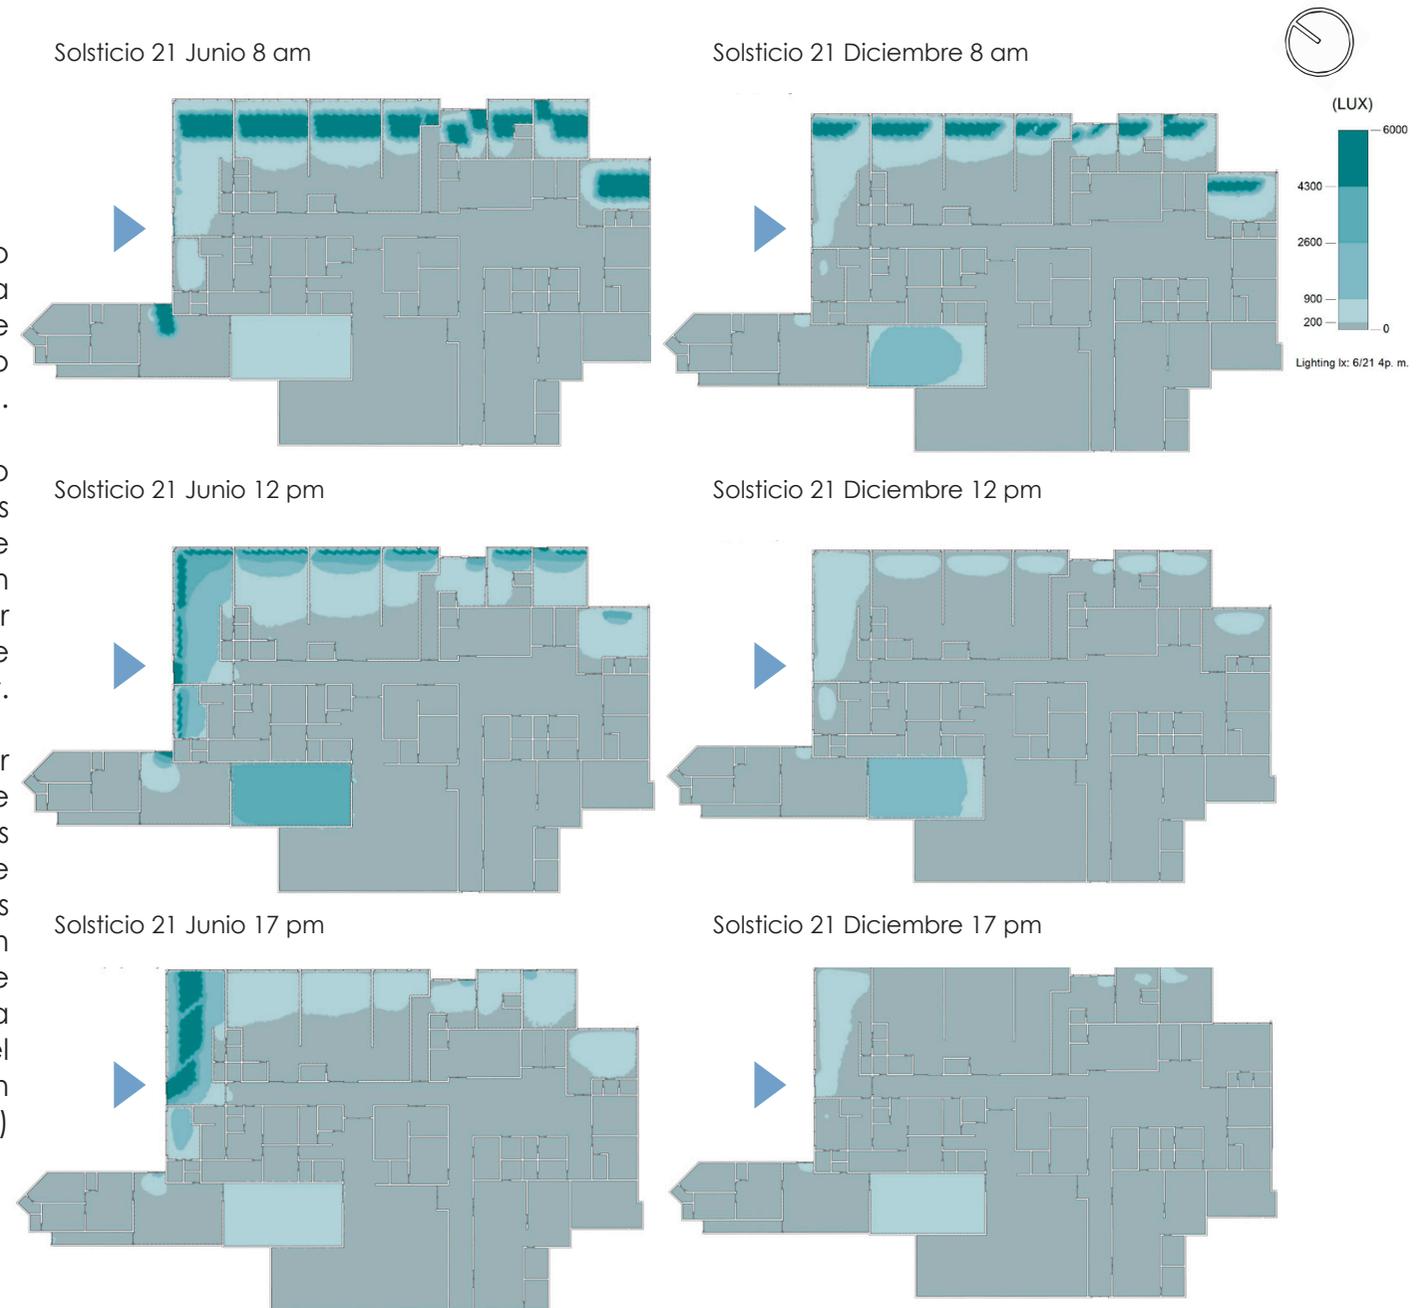
Figura 3.48 | Análisis Ambiental (Autores,2020).

La iluminancia resulta un factor clave dentro de la operabilidad de hospitales, dada la complejidad de cada unidad interna se torna indispensable mantener un equilibrio entre fuentes de luz artificial y natural.

El registro de la radiación lumínica como parte de esta indagación exploratoria nos muestran la saturación luminosa existente en las diferentes áreas de atención en Emergencia, cabe redundar que por ningún motivo las simulaciones obtenidas se convierten en un artículo técnico de confort.

El paso de cada solsticio transforma el interior en espacios con sobrecarga luminiscente fuera de los estándares internacionales que estiman entre 200 lux para zonas de ingreso a urgencias, mientras tanto en las habitaciones con pacientes se requiere un nivel de 300 lux; con respecto a las salas de espera se recomienda mayor demanda de luz natural. También se destaca que el tono de luminosidad de las luminarias en su mayoría fuese cálido. (Jiménez, 2019)

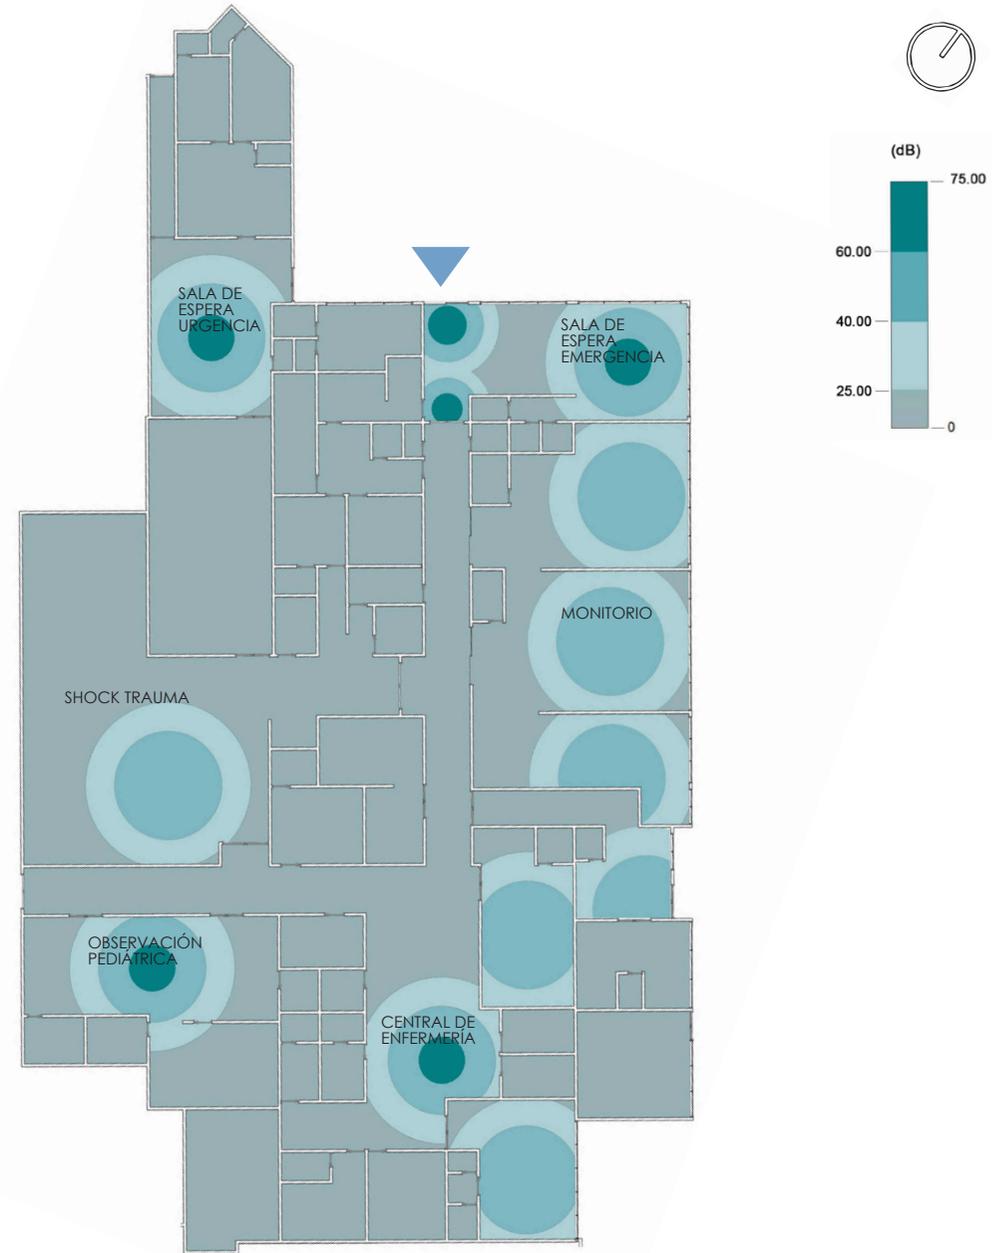
Figura 3.49 | Análisis Ambiental (Autores,2020).

Al igual que el anterior análisis, no pretendemos adentrarnos en un estudio sonoro pormenorizado debido a las limitaciones de tiempo, pero mediante un paneo general se capta las vibraciones acústicas durante breves periodos en las estancias de mayor tráfico de usuarios y personal como: Entrada a Emergencia, Sala de Espera, Estación de Enfermería de Shock Trauma, Estación de Enfermería Observación y Estación de Enfermería Pediátrico.

Una investigación danesa revelo que durante el día el ruido que se produce en un hospital equivale a 70 dB y 65 dB en la noche. (Munzel, Thomas & Gori, Tommaso & Babisch, Wolfgang & Basner, Mathias. 2014).

La Comisión Regional Europea recomienda que en las estancias de atención a pacientes los niveles de ruido deben oscilar entre los 30 dB y 45dB . (OMS, 2011)

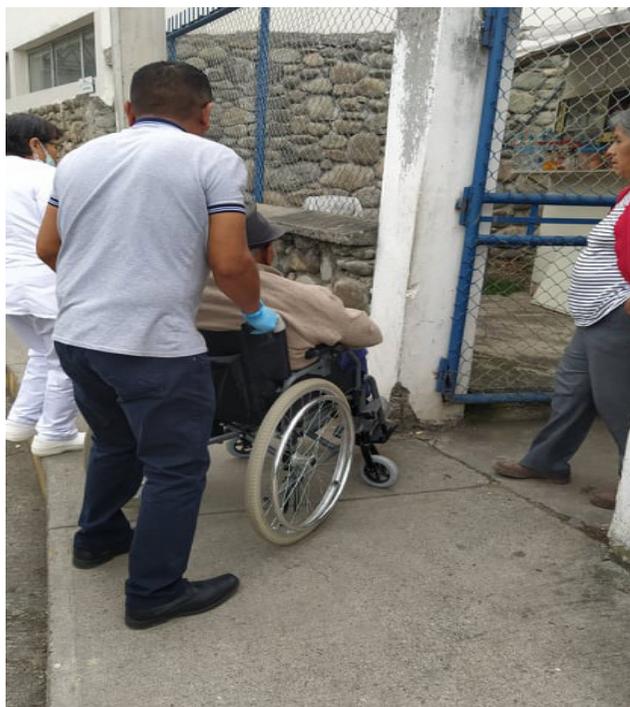
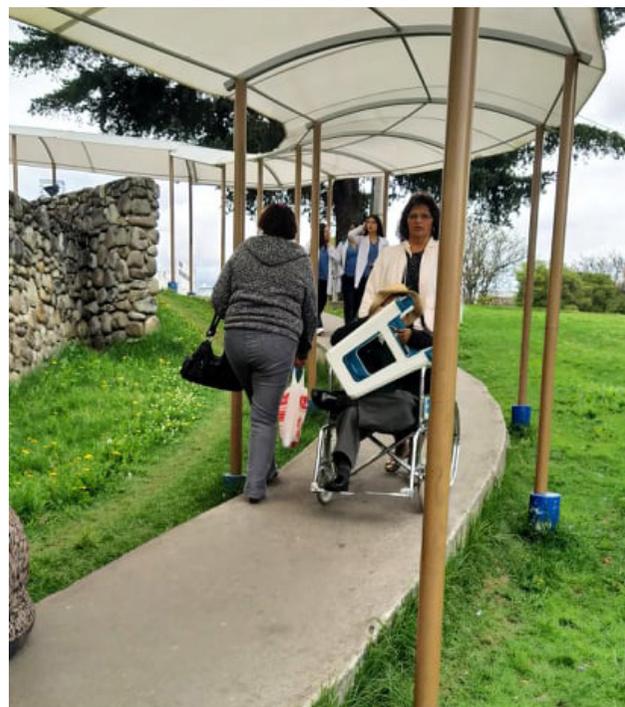
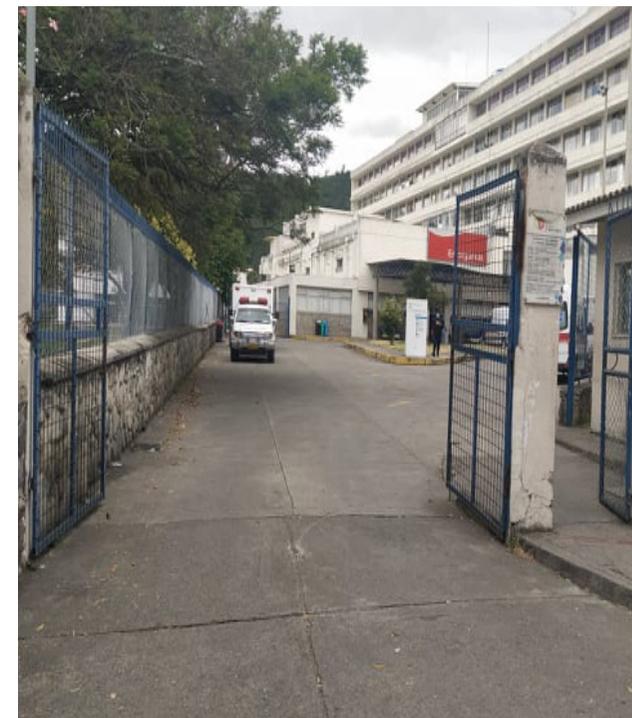
Imagen 3.18 | Accesibilidad (Autores,2020).

Imagen 3.19 | Accesibilidad (Autores,2020).

Imagen 3.20 | Accesibilidad (Autores,2020).

- El promedio de ancho de acera dentro del área inmediata a emergencia es de 2.00 m, aceptable bajo las normas NEC (1.80 m), pero se enfatiza una mejora en cuanto a la regularización de las mismas.

- La mayoría de rampas son de menor escala, no obstante, un acceso a Emergencia mantiene una pendiente del 14%, mayor a lo establecido por la NEC. (8 % hasta 10 m).

- El ingreso y salida de ambulancias mantiene un ancho de 3.75m que dificulta la circulación de dos unidades en simultáneo, según especificaciones del MSP el ancho mínimo para estos vehículos es de 3.00 m.

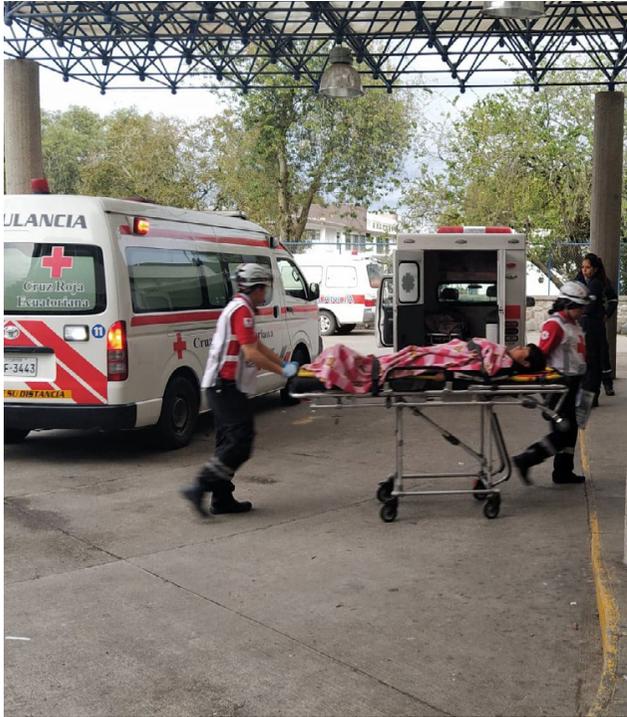
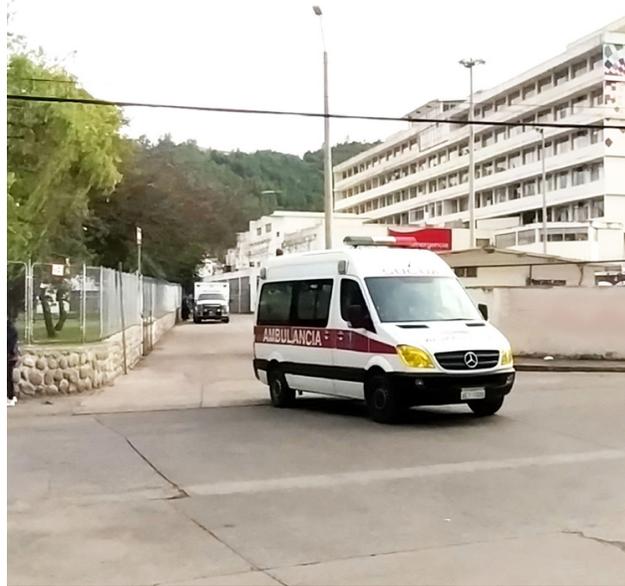
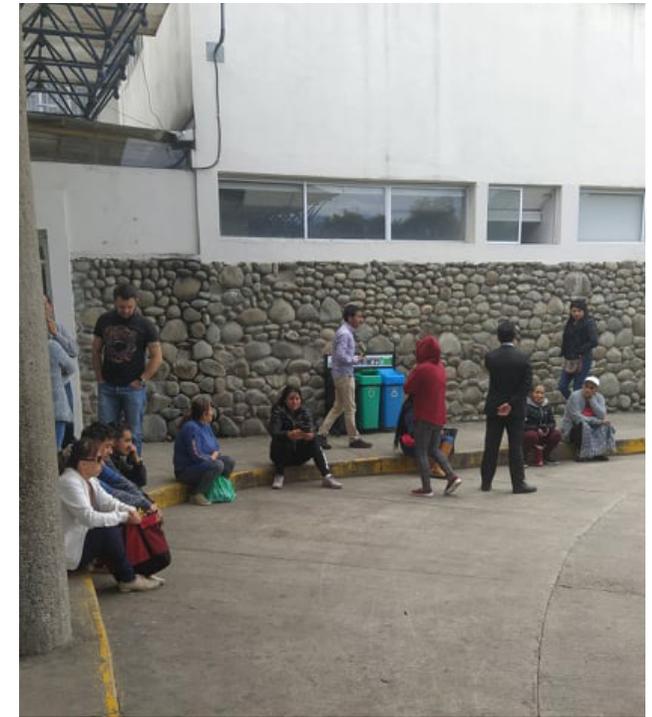
Imagen 3.21 | Movilidad (Autores,2020).

Imagen 3.22 | Movilidad (Autores,2020).

Imagen 3.23 | Movilidad (Autores,2020).

•La sección de vía de Emergencia es insuficiente para el estacionamiento momentáneo de ambulancias y vehículos particulares, y no permite el adecuado proceso de maniobras.

•El tiempo de respuesta de ambulancias es 13: 27 minutos según el Plan Médico Funcional del Hospital, mediante el rediseño de accesos se podría disminuir estos periodos y acercarse a los estándares internacionales. (8 minutos).

•Mejorar los promedios de tiempo de circulación peatonal (3:17 minutos en ingreso y 3:03 en salida) hacia y desde emergencia con la incursión de mejoras en caminerías y creación de nuevos recorridos.

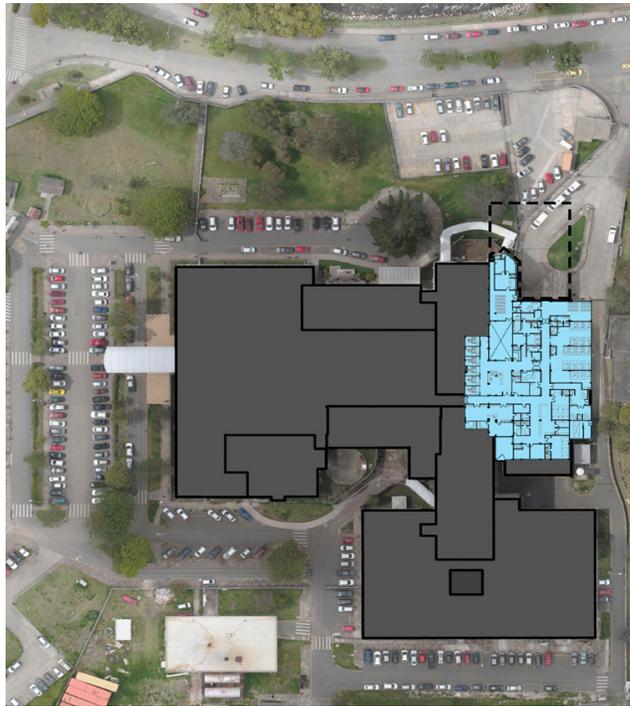
Figura 3.50 | Edificación (Autores,2020). [ ] EXPANSIÓN

- Existe una limitada capacidad de expansión del departamento de emergencias, la única área factible para su ampliación representa 60% de su estado actual, y se ubica anexo al ingreso de la unidad en mención.

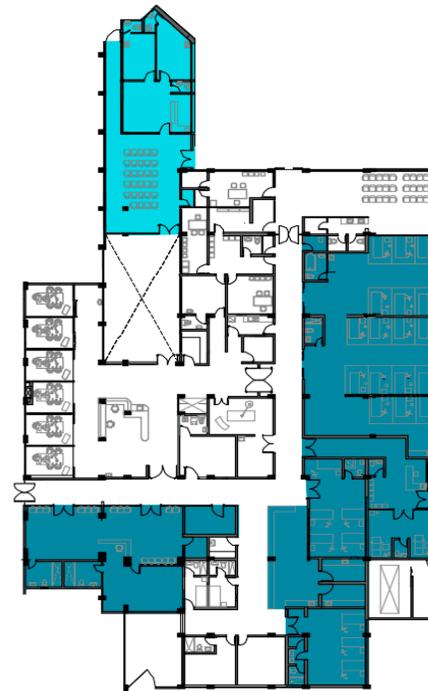
Figura 3.51 | Edificación (Autores,2020).

- Una deficiente distribución de espacios ha provocado un desbalance notable entre Urgencias y Emergencias, es decir la relación de subáreas se mantiene en 1:3, siendo completamente asimétrico el tratamiento de dos disciplinas afines.

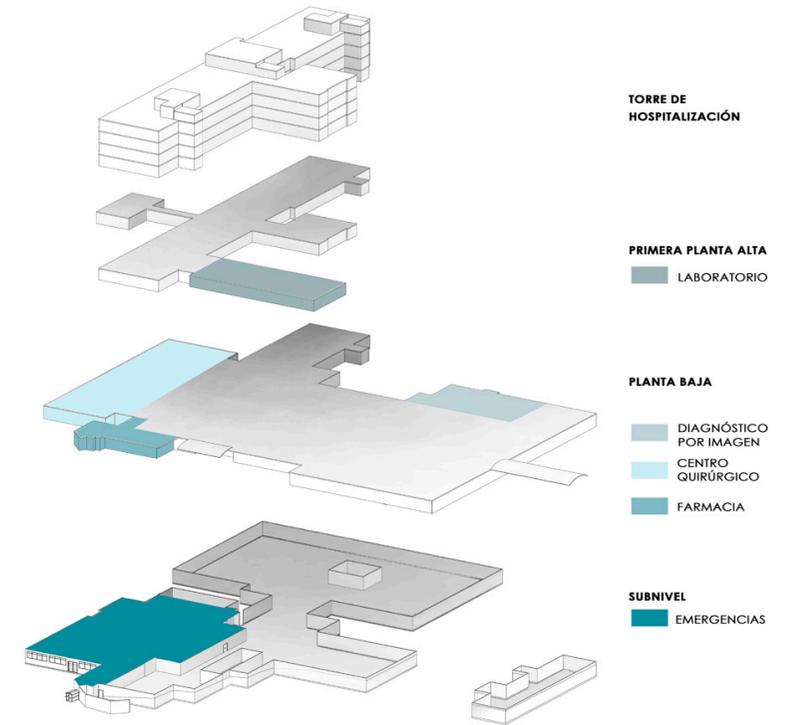
Figura 3.52 | Edificación (Autores,2020).

- Problemas de conexión con las diferentes dependencias internas, que dificulta la cooperatividad necesaria para una correcta derivación de servicios hospitalarios.
