UNIVERSIDAD DE CUENCA
FACULTAD DE INGENIERÍA

**EVALUACIÓN VIAL Y PLAN DE REHABILITACIÓN Y
MANTENIMIENTO DE LA VÍA AZOGUES- COJITAMBO-
DELEG- LA RAYA**

**TESIS PREVIA A LA OBTENCIÓN DEL TÍTULO DE
MASTER EN INGENIERÍA EN VIALIDAD Y
TRANSPORTES**

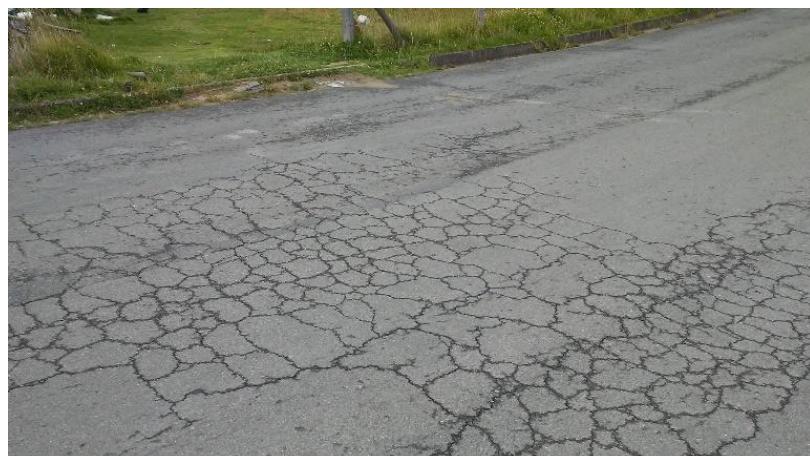
Figura 7: Falla Piel de Cocodrilo Abs. 12 +200, tramo Cojitambo - Déleg.

En la Figura 7 se muestra la falla piel de cocodrilo, con severidad alta, localizada en el tramo Cojitambo – Déleg, abscisa 12+200.

- **Baja.** - No se hace nada, sello superficial, sobrecarpeta.
- **Media.** – Parcheo parcial o profundo, sobrecarpeta. Reconstrucción.
- **Alta.** - Parcheo parcial o profundo. Sobrecarpeta. Reconstrucción.

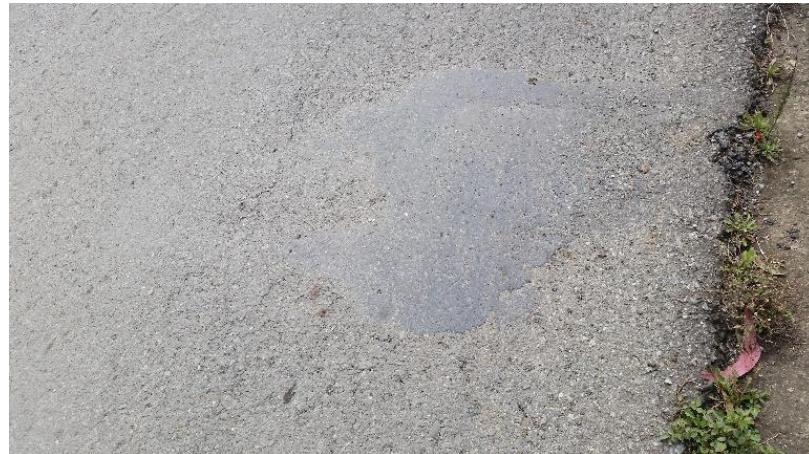
Figura 8: Falla Exudación Abs. 9+530, tramo Cojitambo – Déleg.

La Figura 8 presenta una muestra de exudación con severidad baja, localizada en el tramo Cojitambo – Déleg, abscisa 9 +530.

- **Baja.** - No se hace nada.
- **Media.** - Se aplica arena / agregados y compactado.
- **Alta.** - Se aplica arena / agregados y compactado (precalentando si fuera necesario).

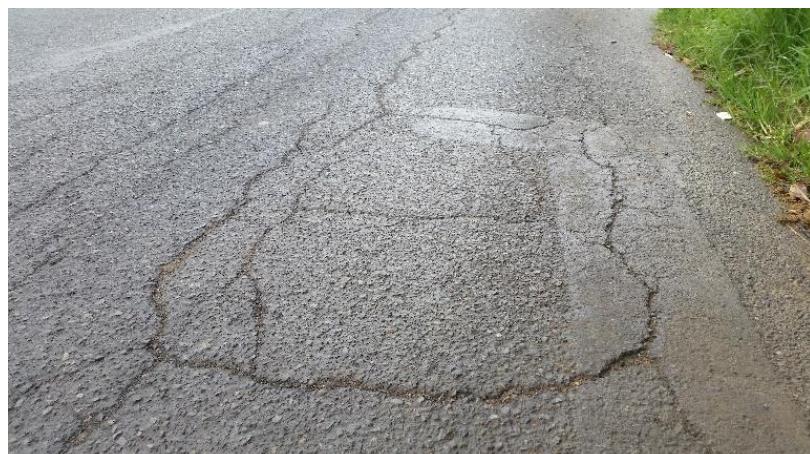
Figura 9: Falla Fisuras en bloque Abs 2+250, tramo Azogues- Cojitambo.

En la Figura 9 se muestra la formación de fisuras en bloque de severidad media en el tramo Azogues – Cojitambo, en la abscisa 2 + 250.

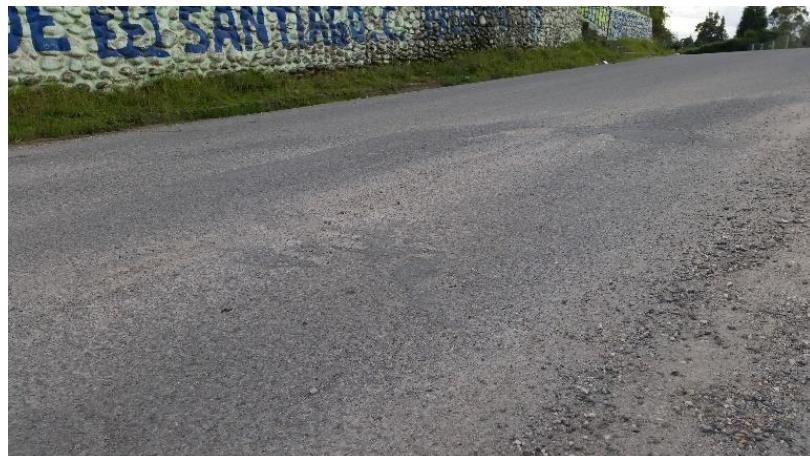
Figura 10: Falla abultamiento y hundimientos. Abs 21 +000, sector La Raya.

La Figura 10 indica la formación de abultamientos y hundimientos de severidad baja, en la abscisa 21 + 000 en el sector La Raya.

- **Baja.** - No se hace nada.
- **Media.** - Reciclado en frío. Parcheo profundo o parcial.
- **Alta.** - Reciclado (fresado) en frío. Parcheo profundo o parcial. Sobre carpeta.

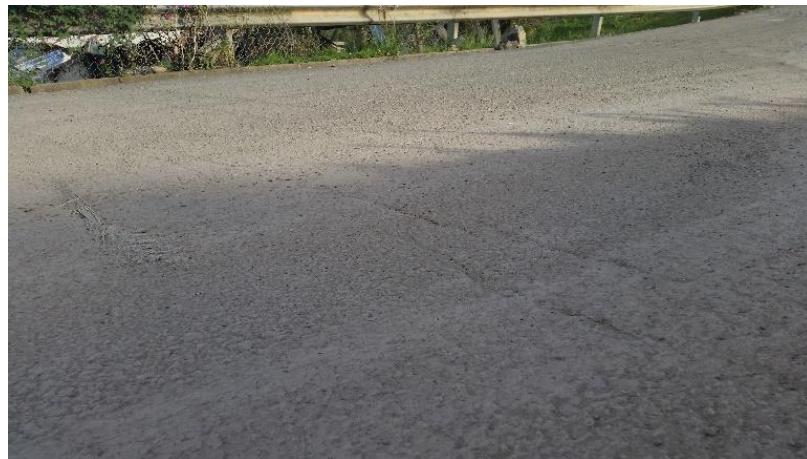
Figura 11: Falla Corrugación. Abs. 5+500 tramo Azogues- Cojitambo.

En la Figura 11 se muestra la presencia de corrugación de severidad media en la abscisa 5 + 500 aproximadamente, en el tramo de vía Azogues – Cojitambo.

- **Baja.** - No se hace nada.
- **Media.** - Reconstrucción.
- **Alta.** - Reconstrucción.

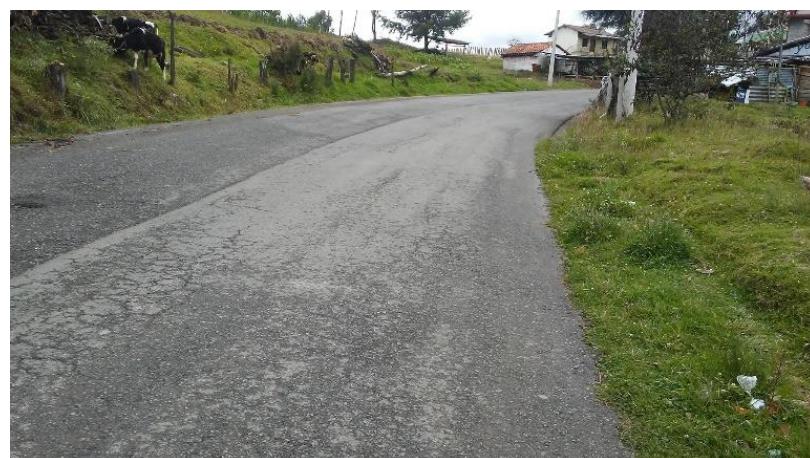
Figura 12: Falla Depresión. Abs 10 + 890, tramo Cojitambo- Déleg.

La Figura 12 presenta un ejemplo de depresión de severidad alta, en el Tramo Cojitambo - Déleg, en la abscisa 10 + 890.

- **Baja.** - No se hace nada.
- **Media.** - Parcheo superficial, parcial o profundo.
- **Alta.** - Parcheo superficial, parcial o profundo.

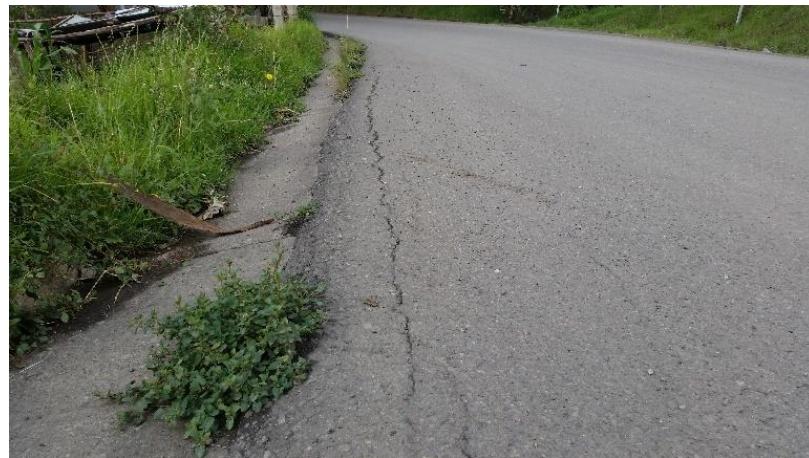
Figura 13: Falla de Borde. Abs 2 +100, tramo Azogues- Cojitambo.

En la Figura 13 se observa la presencia de una fisura de borde de severidad media, localizada en el tramo Azogues – Cojitambo en la abscisa 2 +100 aproximadamente.

- **Baja.** - No se hace nada. Sellado de grietas con ancho mayor a 3 mm.
- **Media.** - Sellado de grietas. Parcheo parcial, parcheo profundo.
- **Alta.** - Parcheo parcial, parcheo profundo.

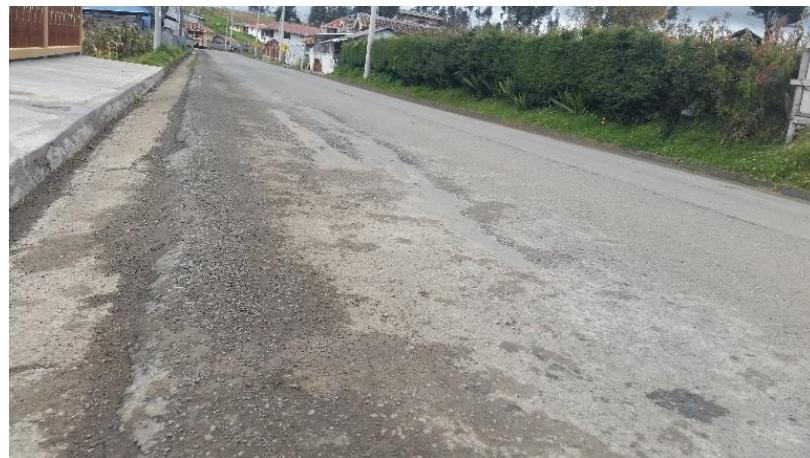
Figura 15: Falla Desnivel Carril – Berma, sector Déleg.

En la Figura 15 se puede observar el desnivel entre el carril y la berma, localizado en el sector de la Entrada a Déleg en la Abscisa 15 +000.

- **Baja - Media - Alta.** - Renivelación de las bermas para ajustar al nivel del carril (Vásquez Varela, 2002).

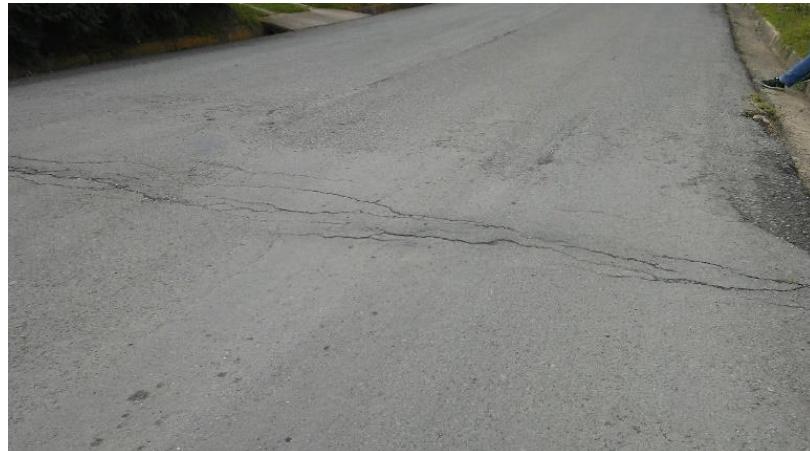
Figura 16: Falla Fisura transversal, sector Pasavalle.

En la Figura 16 se puede observar la presencia de fisuras transversales de severidad media, en el tramo Déleg – La Raya, sector Pasavalle. En tanto la Figura 17 se distingue una fisura longitudinal de severidad media, en el sector La Villa, en el tramo Cojitambo – Déleg.

- **Baja.** - No se hace nada. Sellado de grietas de ancho mayor que 3.0 mm.
- **Media.** - Sellado de grietas.
- **Alta.** - Sellado de grietas. Parcheo parcial.

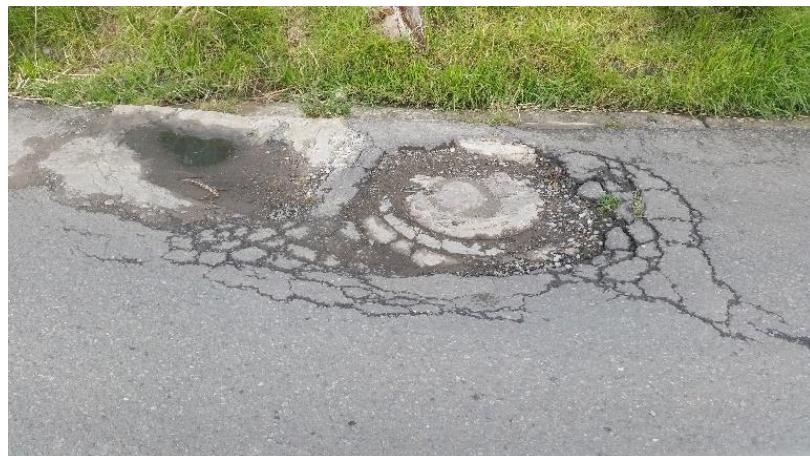
Figura 18: Falla Parches y Parches de cortes utilitarios, tramo Déleg – La Raya.

En la Figura 18 se puede observar la presencia de un parche de severidad alta en el tramo Déleg – La Raya.

- **Baja.** - No se hace nada
- **Media.** - No se hace nada. Sustitución del parche.
- **Alta.** - Sustitución del parche.

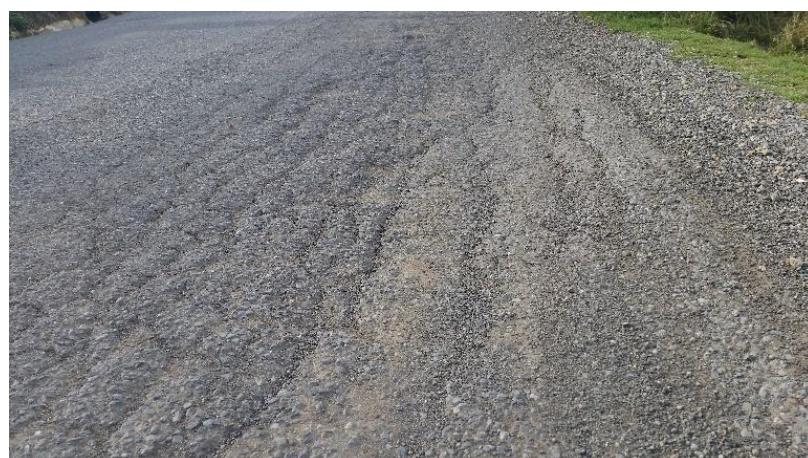
Figura 19: Falla Agregado Pulido, sector Mururco.

En la Figura 19 se puede observar una parte del pavimento afectado por el pulimento del agregado esto se localiza en el tramo Azogues – Cojitambo, en el sector de Mururco.

Alta. - Tratamiento superficial, fresado y sobre carpeta (Vásquez Varela, 2002).

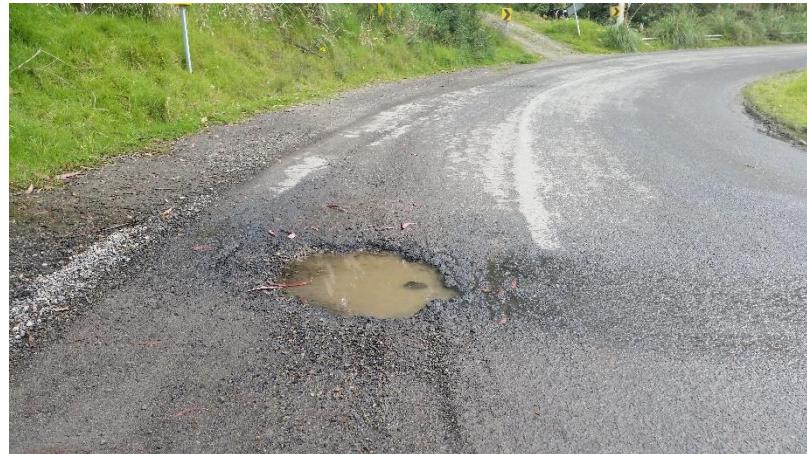
Figura 20: Falla Baches, sector Déleg.

En la Figura 20 se muestra la formación de un conjunto de baches de severidad media en la abscisa 16 + 000 cerca de la cabecera cantonal Déleg.

- **Baja.** - No se hace nada. Parcheo parcial o profundo.
- **Media.** - Parcheo parcial o profundo.
- **Alta.** - Parcheo profundo.

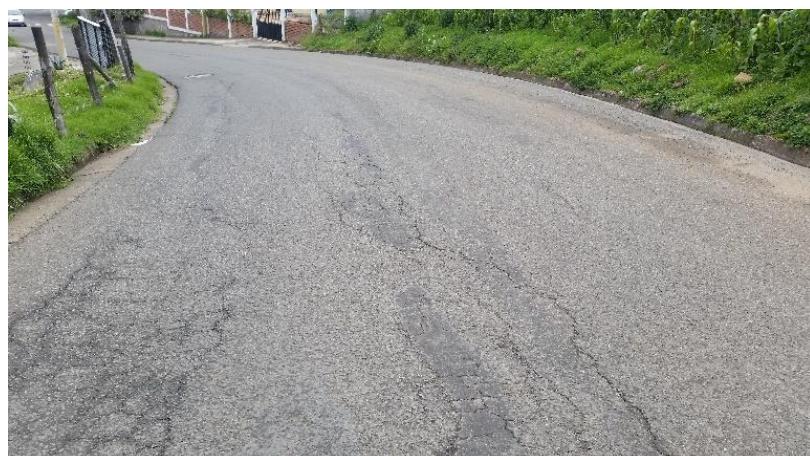
Figura 22: Falla Ahuellamiento, sector Cojitambo.

En la Figura 22 se indica la falla por ahuellamiento, de severidad baja en el sector de Cojitambo, en la abscisa 8 +100.

- **Baja.** - No se hace nada. Fresado y sobre carpeta.
- **Media.** - Parcheo superficial, parcial o profundo. Fresado y sobre carpeta.
- **Alta.** - Parcheo superficial, parcial o profundo. Fresado y sobre carpeta.

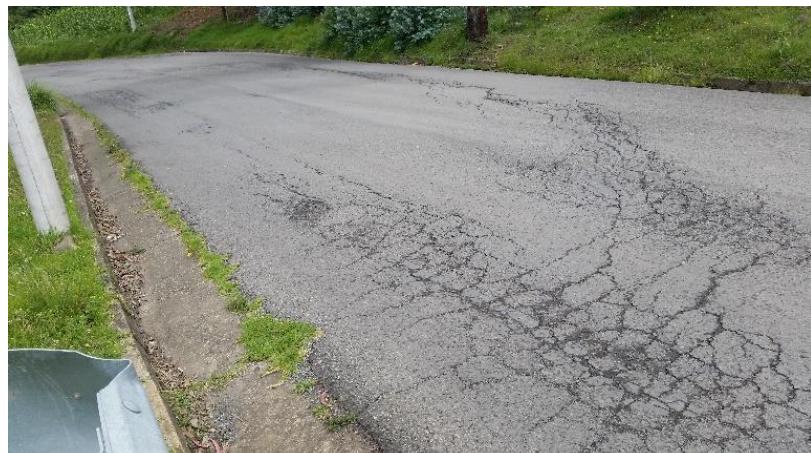
Figura 24: Falla Fisura parabólica o por Deslizamiento, sector Cojitambo.

En la Figura 24 se indica una fisura parabólica de severidad alta, que afecta todo el ancho de la vía, está localizada en las cercanías de la Parroquia Cojitambo, en el tramo Cojitambo – Déleg.

- **Baja.** - No se hace nada. Parcheo parcial.
- **Media.** - Parcheo parcial.
- **Alta.** - Parcheo parcial.

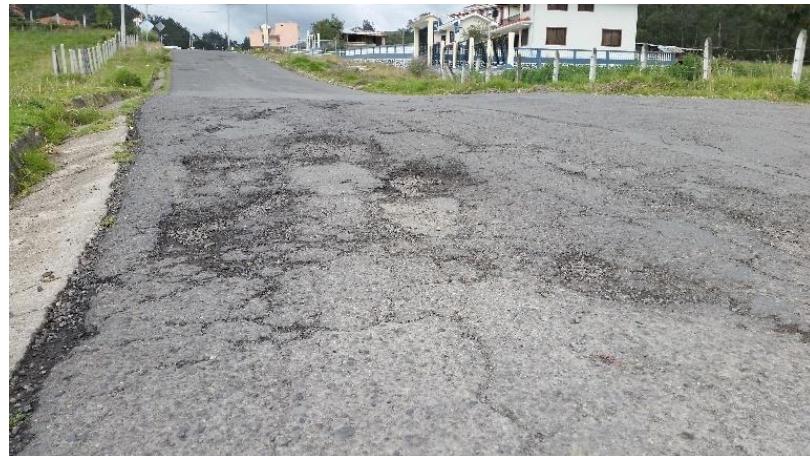
Figura 25: Falla por Hinchamiento, sector Déleg. Abs 14 +400.

La Figura 25 muestra un hinchamiento de la estructura del pavimento de severidad alta, localizada cerca de la cabecera cantonal de Déleg, en la abscisa 14 +400.

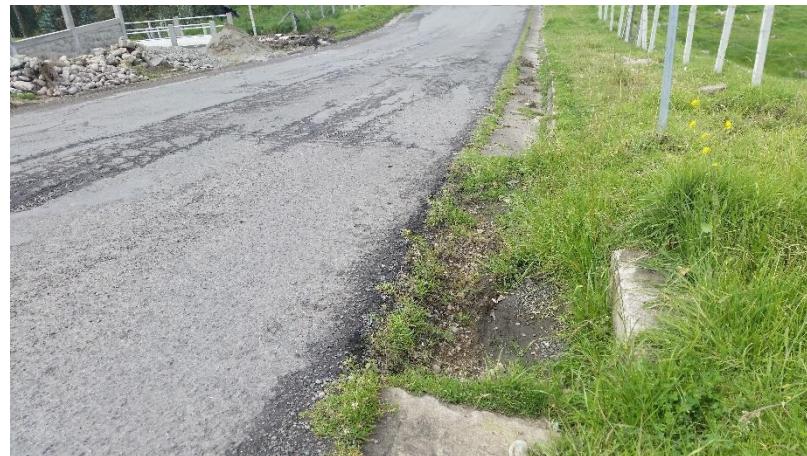
Es de vital importancia realizar una limpieza del frente de la vía, en toda su longitud, para evitar problemas de crecimiento de la vegetación en los bordes de la vía, ya que esta ocasiona la destrucción de cunetas y bordes del pavimento. En la Figura 64 se muestra una fotografía de las condiciones actuales del derecho de vía, en la que se observa el crecimiento de vegetación ocasiona la destrucción de los bordes y las cunetas de la vía.

Figura 64: Crecimiento vegetación en el derecho de vía.

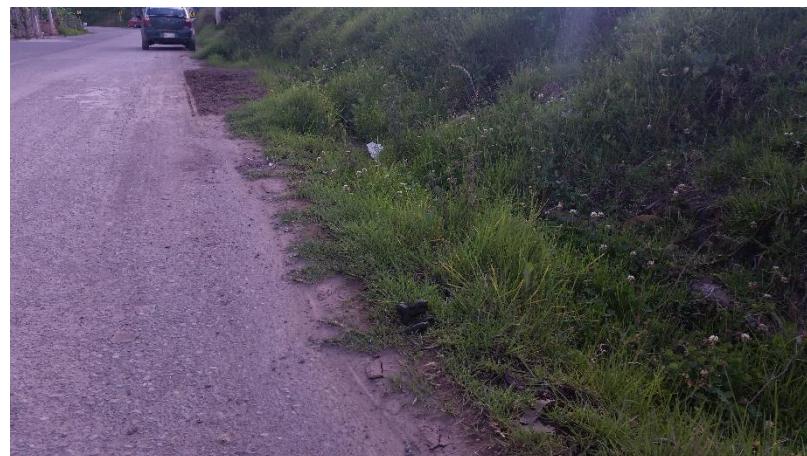
La limpieza de las Cunetas laterales de la vía para permitir el flujo libre del agua lluvia y de escorrentía proveniente de los taludes aledaños. En la Figura 65 se muestra una fotografía de las condiciones actuales en varios tramos de las cunetas laterales, en la que se observa el crecimiento de vegetación y colmatación de material sedimentados procedente de los taludes aledaños, esta condición ocasiona la destrucción de la calzada de la vía.

Figura 65: Cunetas laterales con material sedimentado y crecimiento de vegetación.

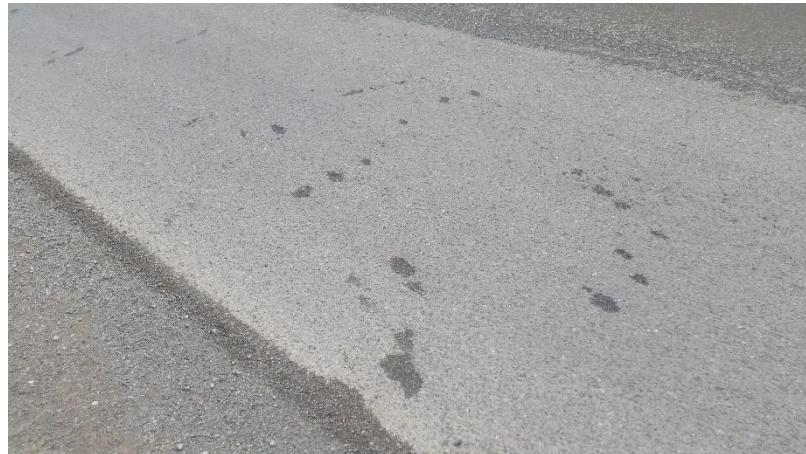
Figura 66: Áreas para ejecución de Sellos Asfáltico Tipo B1.

Como primera alternativa para el tramo Azogues – Cojitambo se plantea realizar actividades de mantenimiento periódico como bacheo superficial, profundo y un sello asfáltico localizado, esto como acción previa al reforzamiento de la carpeta asfáltica. En la Figura 66 se muestra el estado actual del pavimento, en un área propicia para la ejecución de Sellos Asfáltico Tipo B1.

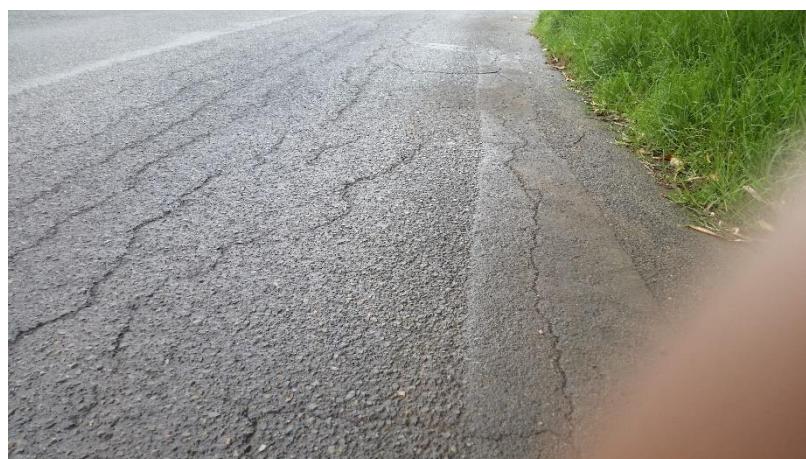
Figura 68: Áreas para ejecución de sellado de grietas.

La Figura 67 ilustra un área de baches, en donde se debe realizar actividades de bacheo superficial. En la Figura 68 se muestra una zona de pavimento afectada por grietas en bloque, en donde se recomienda ejecutar trabajos de sellado de grietas.

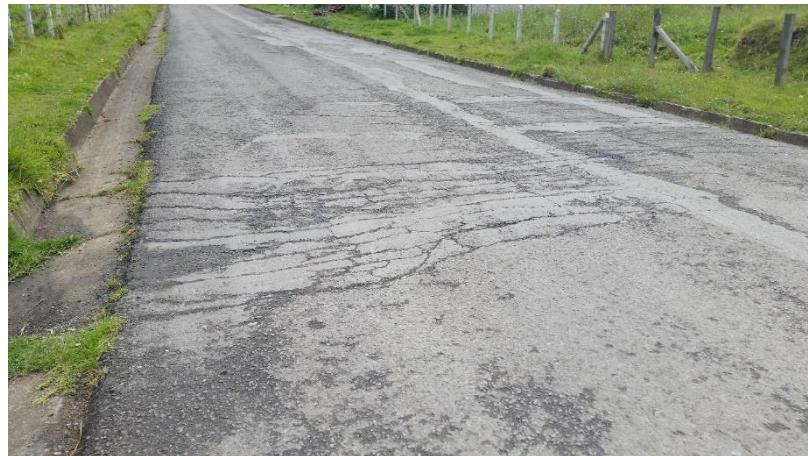
Figura 71: Áreas para ejecución de parches.

Para este tramo de vía comprendido desde Cojitambo hasta el ingreso a la cabecera cantonal Déleg, se propone realizar actividades de sellado de grietas, bacheos superficiales y tratamientos superficiales localizados en las áreas de intervención con lechada asfáltica tipo A1, de acuerdo con las especificaciones indicadas en las Tablas 48 y 49 del presente documento. Estos trabajos se realizarán como acción previa a actividades de reforzamiento de la carpeta asfáltica. En la Figura 71 se ilustra áreas de agrietamiento, en donde se recomienda la ejecución de parches, la Figura 72 se muestran áreas de pavimentos en las

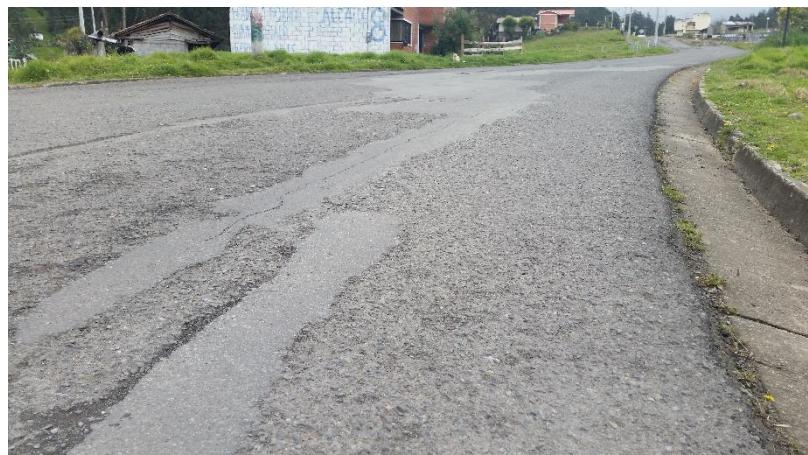
Figura 72: Áreas para ejecución de Sellado de grietas.

cuales se deben realizar actividades de sellado de grietas. En áreas con menor deterioro, como muestra la Figura 73 se propone realizar un tratamiento superficial localizado.

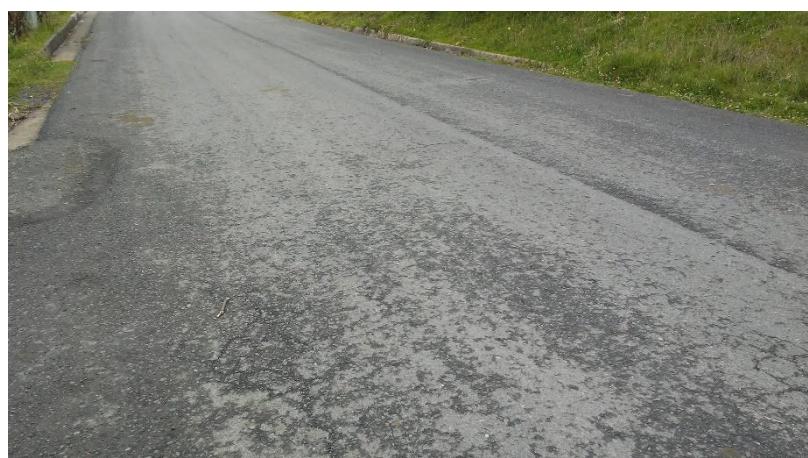
Figura 73: Áreas para ejecución de Tratamientos Superficiales Localizados.

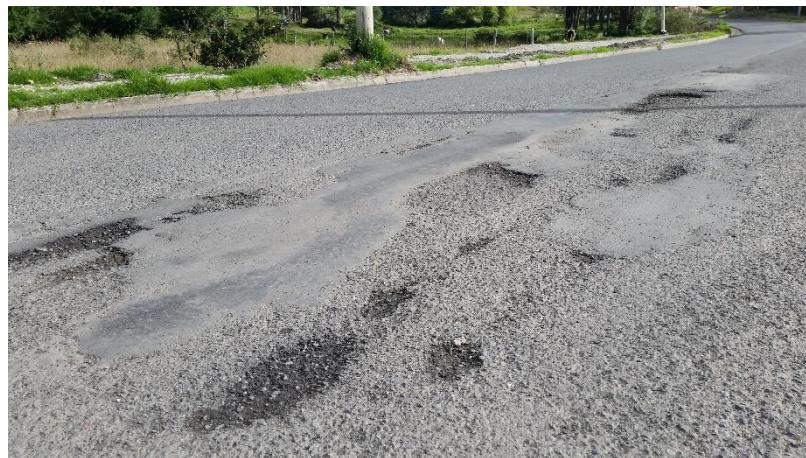
Figura 74: Áreas para ejecución de bacheos superficiales.

Bituminoso, conforme a las especificaciones técnicas indicadas en las Tablas 50 y 51. En la Figura 74 se indica áreas afectadas por una serie de baches, en donde se recomienda realizar un bacheo superficial. En la Figura 75 se muestra áreas de pavimento con muestras de agregado pulido, para lo cual se propone aplicar directamente un doble tratamiento superficial bituminoso, de acuerdo a las especificaciones indicadas en las tablas 50 y 51.

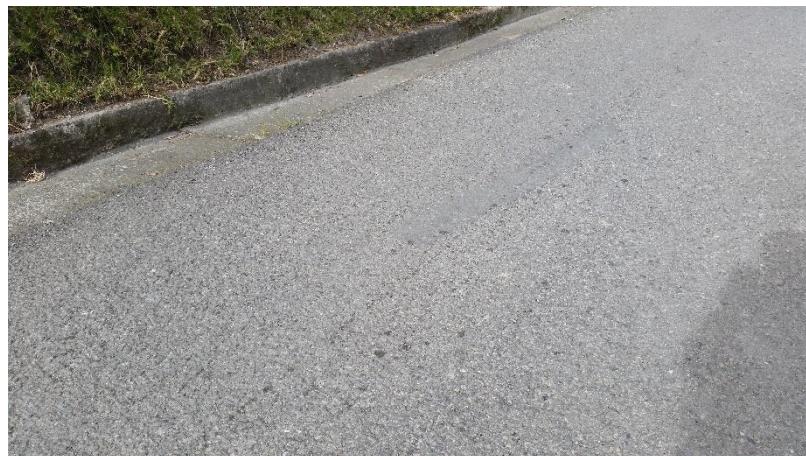
Figura 75: Áreas para ejecución de Doble Tratamiento Superficial Bituminoso.

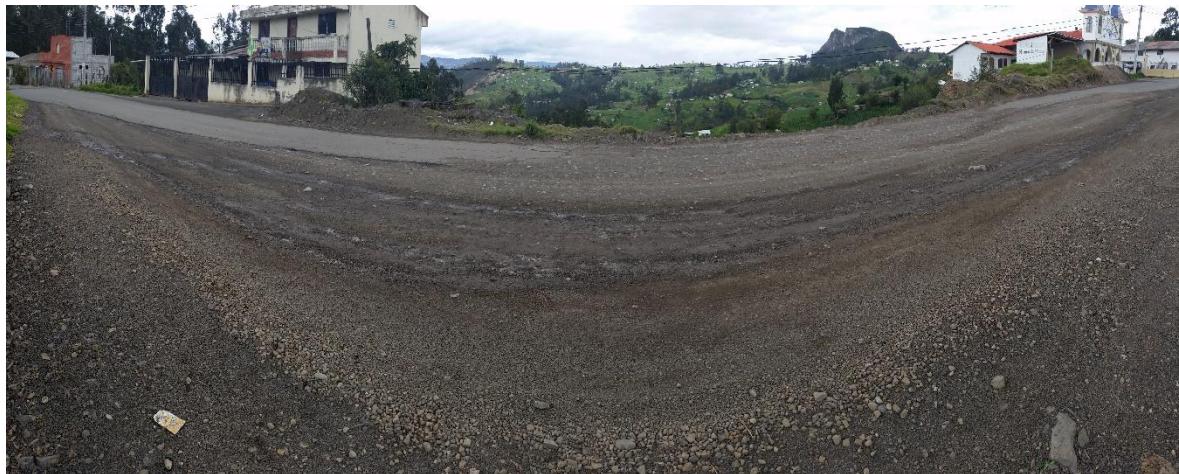
Figura 77: Vista panorámica de vía, sector Mururco.

Además, se recomienda la construcción de cunetas laterales de terrocemento a lo largo del talud, con la finalidad de recolectar las aguas que saturan el suelo y desestabilizan la estructura del pavimento. En la Figura 77 se muestra una vista panorámica de las condiciones actuales de la vía en este sector y en la Figura 78 se ilustra un esquema de la estructura de remediación propuesta.

En este sitio, se recomienda colocar un sistema de geotextil y geomalla previo a la construcción de la estructura de la vía propuesta en la Tabla 43 (Estructura de Pavimento Asfáltico). También se recomienda la construcción de un pedraplén para sirva como soporte de la estructura y cunetas laterales para la recolección de las aguas lluvias.

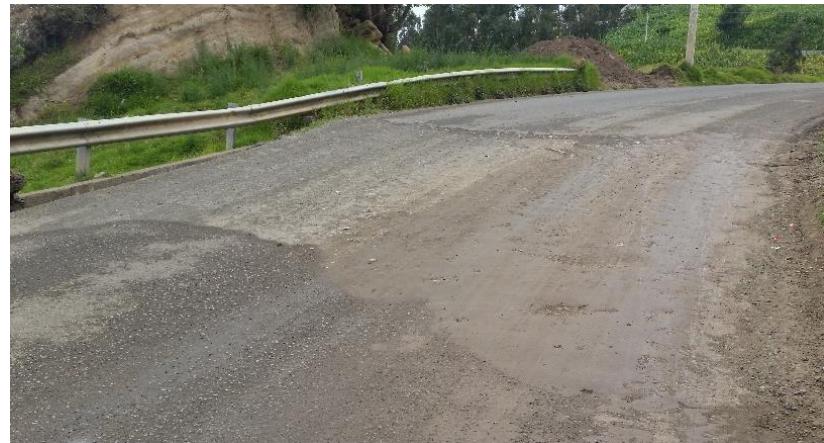
Figura 79: Condiciones de vía, sector Zhunzhi.

Para la reconstrucción de la vía deberá removese el material del área afectada hasta llegar a un estrato firme, para realizar un filtro con una capa de pedraplén de 50 cm de espesor (o en su defecto puede ser variable hasta llegar a suelo firme) y una lámina de geotextil, luego realizar la construcción de la estructura del pavimento propuesto en la Tabla 43 (Estructura de Pavimento Asfáltico). En la Figura 79 se indica un hundimiento que afecta la calzada de la vía, la Figura 80 muestra las condiciones generales actuales de la vía en este sector, en la Figura 81 se ilustra la estructura de remediación propuesta.

En la abscisa 5+600 (Sector Zhunzhi), previo a la intervención en la vía se deberá realizar cunetas de coronación en el talud derecho de la vía, para recolectar las aguas procedentes del talud. En el talud izquierdo deberá construirse un pedraplén que sirva como pie de talud para dar mayor estabilidad a la vía.

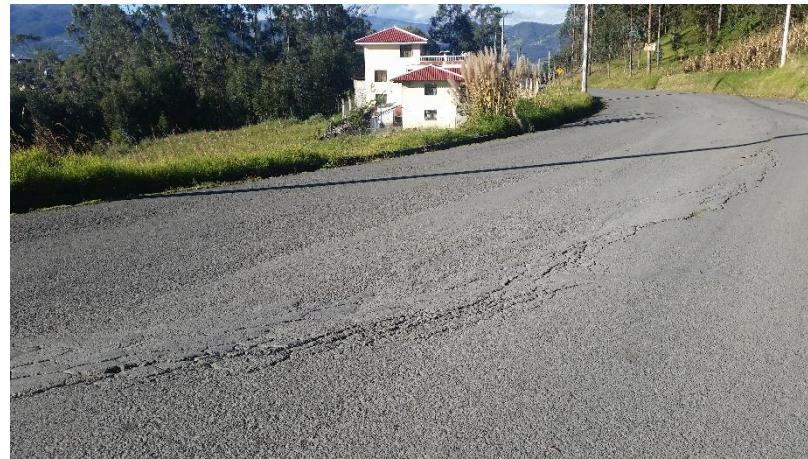
Figura 82: Vista general del sector Cojitambo.

En la abscisa 8+700 (Sector Cojitambo), previo a la intervención en la vía se deberá realizar cunetas de coronación de terrocemento en el talud izquierdo de la vía, con la finalidad de recolectar las aguas procedentes de las partes altas del talud, evitando que el agua de escorrentía llegue hasta la plataforma de la vía. En la Figura 82 se muestra una vista general del hundimiento existente en el sector.

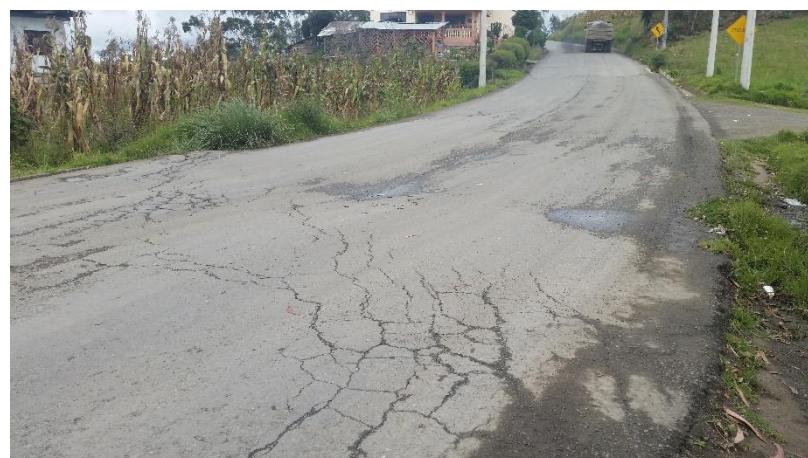
Figura 83: Vista general del sector La Villa.

En la abscisa 9+200 (Sector La Villa), previo a la reconstrucción de la estructura de la vía se deberá colocar una capa de material de mejoramiento de 50 cm de espesor o hasta llegar a suelo firme, el material será compactado en capas de 15 cm. En la Figura 83 se muestra una vista general del estado del pavimento en este sector. En la Figura 84 se ilustra la estructura de pavimento propuesta para construir en el sector.

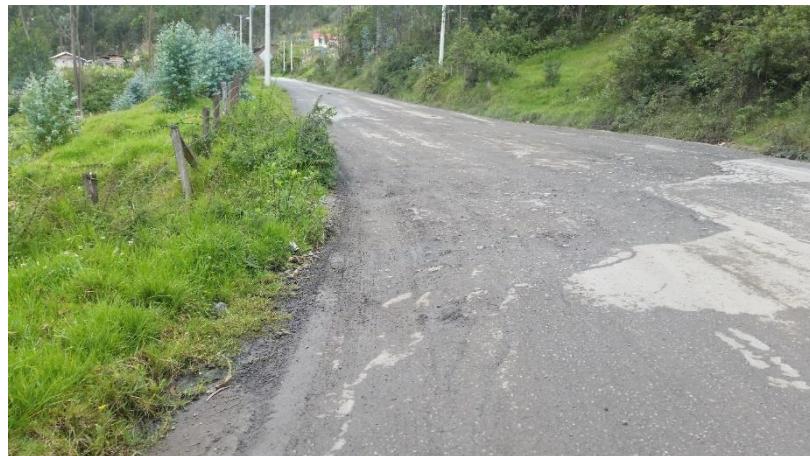
Figura 86: Vista general del sector Abraspungo- Abs 13+000.

En el sector Abraspungo, en las abscisas 12+800 y 13+000, el pavimento se encuentra deteriorado, presenta hundimientos de la plataforma de la vía, producto de la acción de las aguas, debido en gran parte a que el sistema de drenaje del sector se encuentra colapsado. Previo a la reconstrucción de este tramo de vía se recomienda la construcción de subdrenes laterales para recolectar las aguas procedentes del talud y evitar que afecten a la estructura del pavimento. En la Figura 85 se muestra una vista general del pavimento en la Abscisa 12+800 en donde se evidencia un hundimiento, ahueamiento, fisuras y áreas afectadas por la formación de piel de cocodrilo de severidad alta. En la Figura 86 se indica las condiciones actuales de la vía en la Abscisa 13+000, la cual está afectada por un hundimiento y la perdida de parte de la capa de rodadura del pavimento. En la Figura 87 se ilustra la estructura del pavimento propuesta para la recuperación de la vía. Además, se deberá reparar el sistema de drenaje del sector.

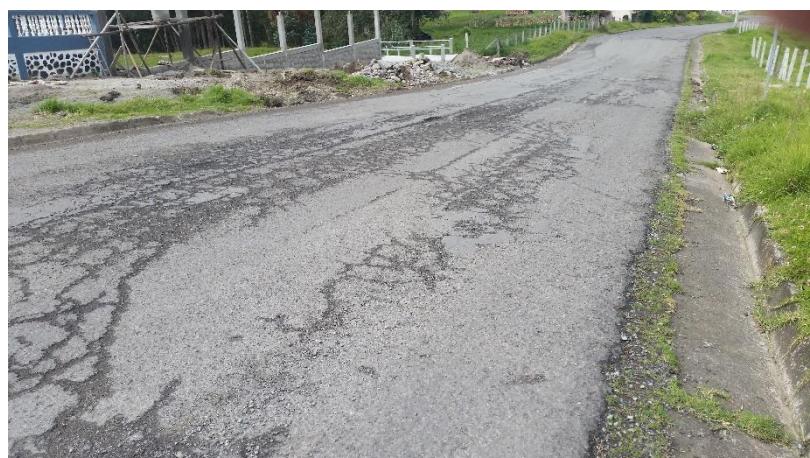
Figura 88: Vista general del sector Abraspungo- Abs 13+000.

En el sector de ingreso a Déleg, en la abscisa 14+400 el sistema de drenaje se encuentra deteriorado y el pavimento presenta hinchamientos en la plataforma de la vía. Para la reconstrucción de este tramo se recomienda colocar una capa de 50 cm de material granular con geotextil, para que actué como un filtro e impida que el agua genere una inestabilidad del suelo de fundación. En la Figura 88 se muestra las condiciones actuales de la vía en este sector, en la Figura 89 se ilustra la estructura de reconstrucción propuesta.

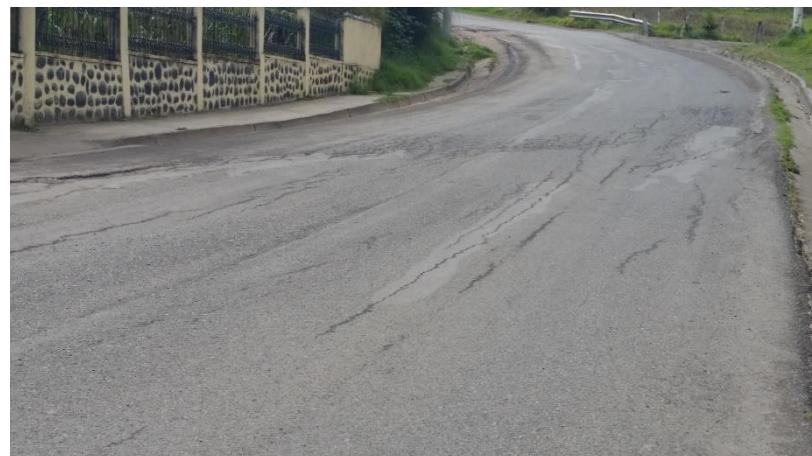
Figura 90: Esquema de estructura propuesta sector Déleg.

En la abscisa 16+200 (sector Déleg), el pavimento presenta un hundimiento en la plataforma de la vía. Para la reconstrucción de este tramo se recomienda colocar una capa de material de mejoramiento de 50 cm de espesor o hasta llegar a suelo firme, el material será compactado en capas de 20 cm, con geotextil, con el propósito de dar estabilidad a la estructura que se construye. En la Figura 90 se muestra las condiciones actuales de la vía en este sector y en la Figura 91 se ilustra la estructura de reconstrucción considerada.

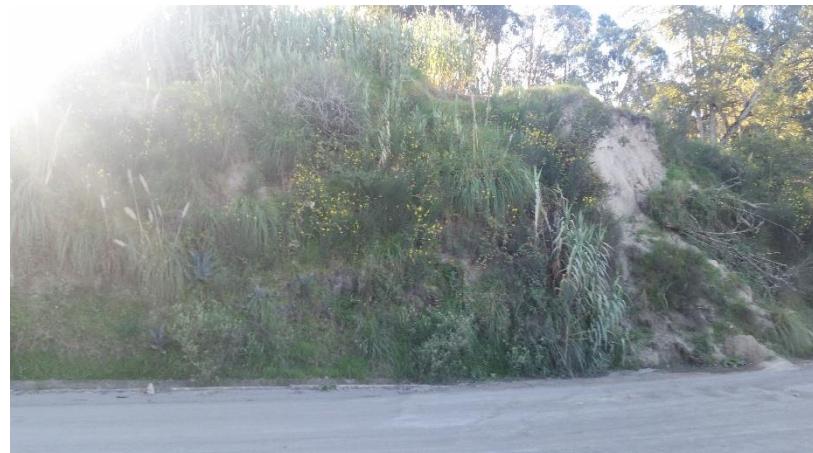
Figura 93: Vista general del talud sector Pasavalle, Abs 17+600.

En la Figuras 92 se indica una vista general de las condiciones actuales del pavimento en la abscisa 17+600, el cual evidencia el deterioro completo de la calzada de la vía y la pérdida total de la carpeta asfáltica, la Figura 93 muestra el estado en el que se encuentra los taludes existentes en el sector, mismos que presentan deslizamientos de material y depósitos coluviales al pie del talud, recubiertos por materia vegetal.

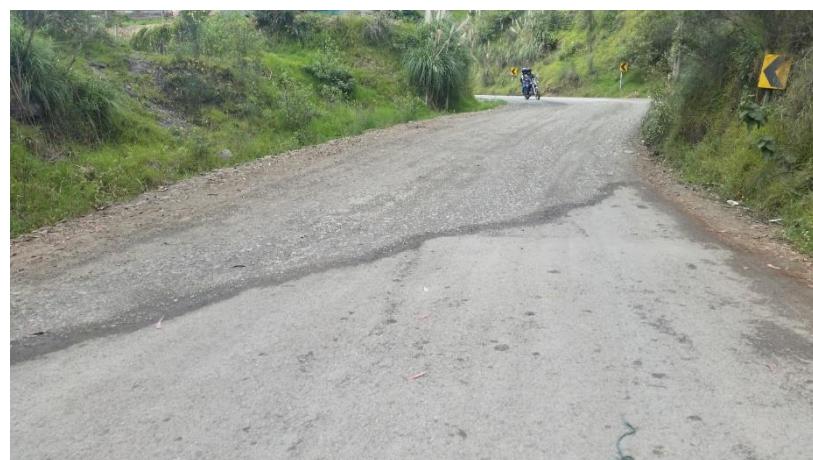
Figura 94: Vista general de la vía sector Pasavalle, Abs 18+100.

En la Figuras 94 se ilustra de las condiciones actuales del pavimento en la abscisa 18+100, en el cual se evidencia la destrucción de la estructura del pavimento, en la Figura 95 se muestra las condiciones actuales del talud, en las que se puede ver deslizamientos del material y formación de cárcavas, debido a la acción de factores erosivos actuantes.

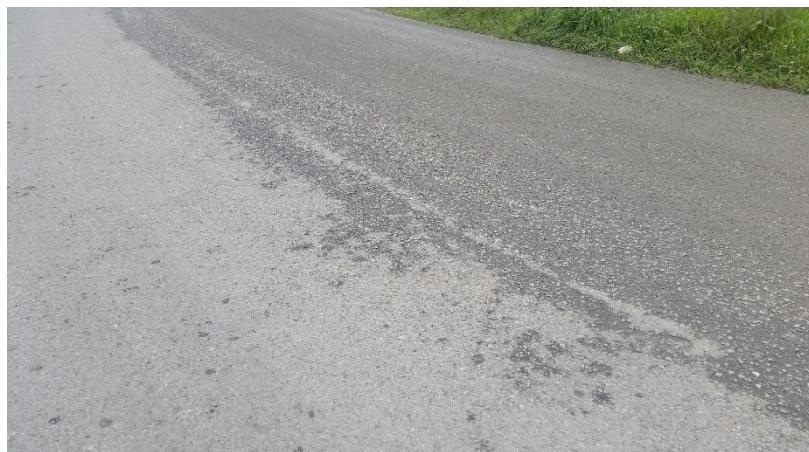
Densidad de Fallas. Tramo 1 seleccionado.

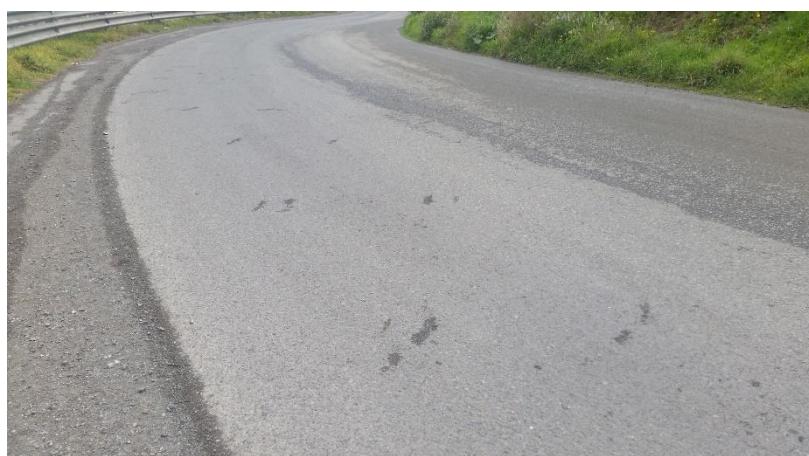
Agregado Pulido.

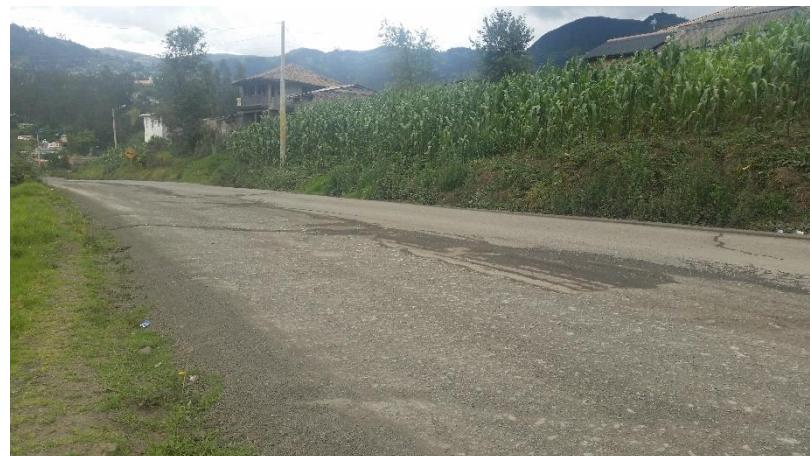
Desmoronamiento/ Intemperismo.

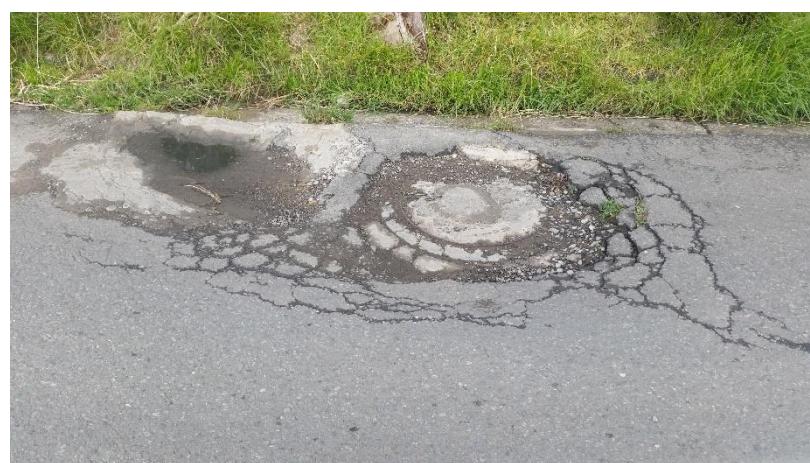
Bache / piel de cocodrilo.

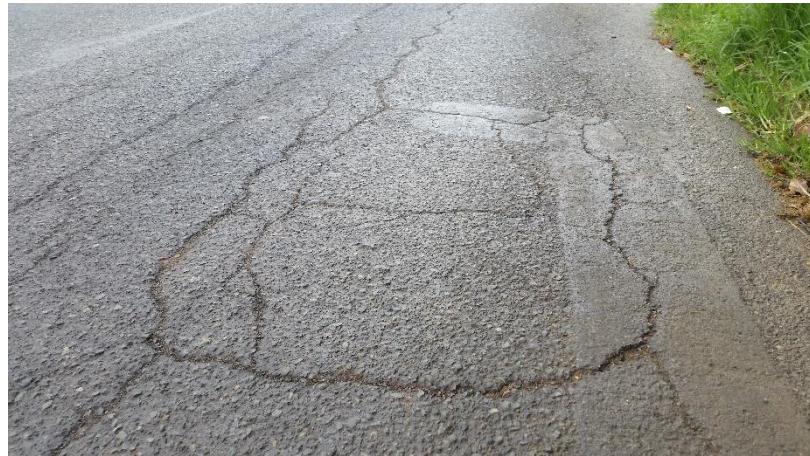
Fisuras en bloque.

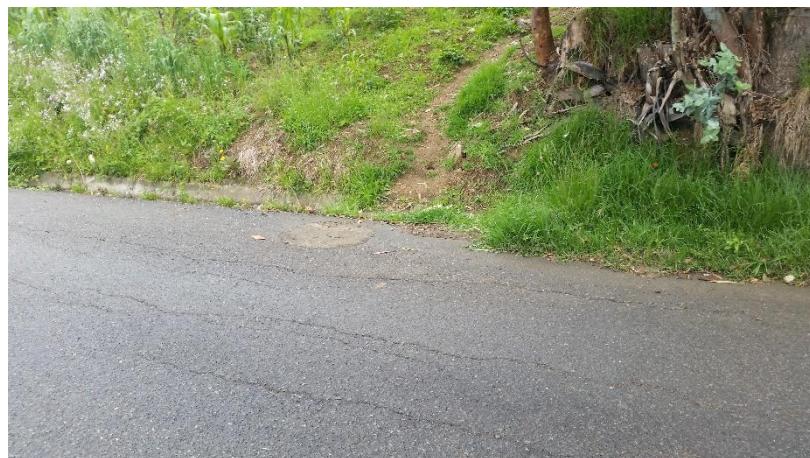
Fisuras longitudinales transversales / Parche.

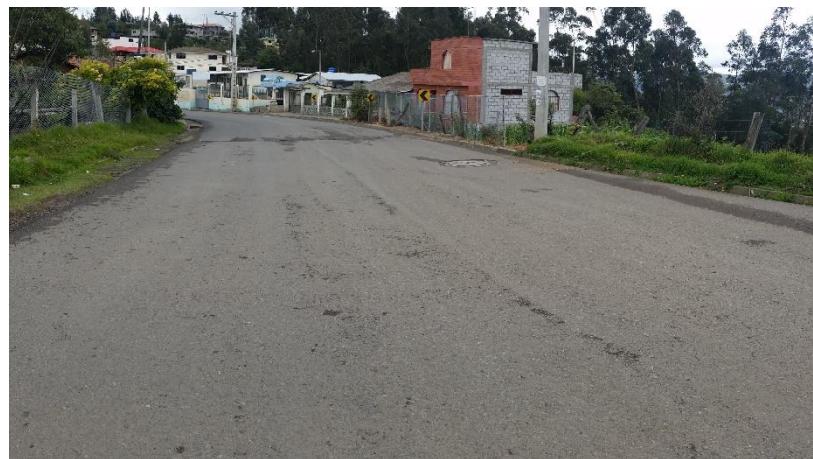
Ahuellamiento.

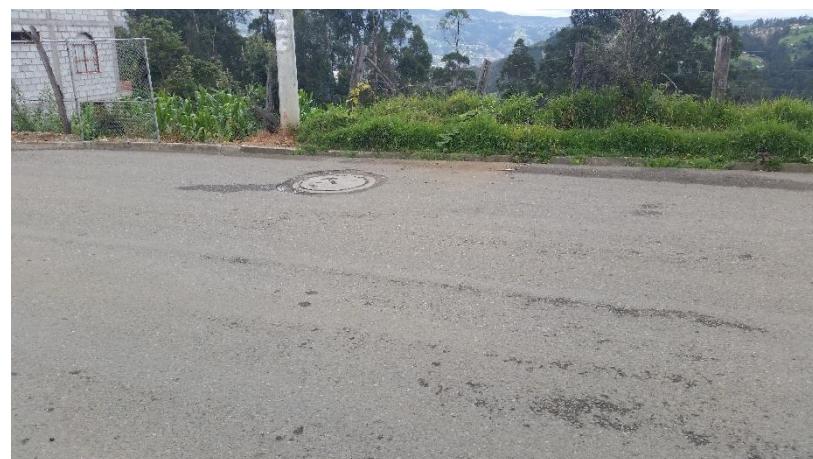
Parche.

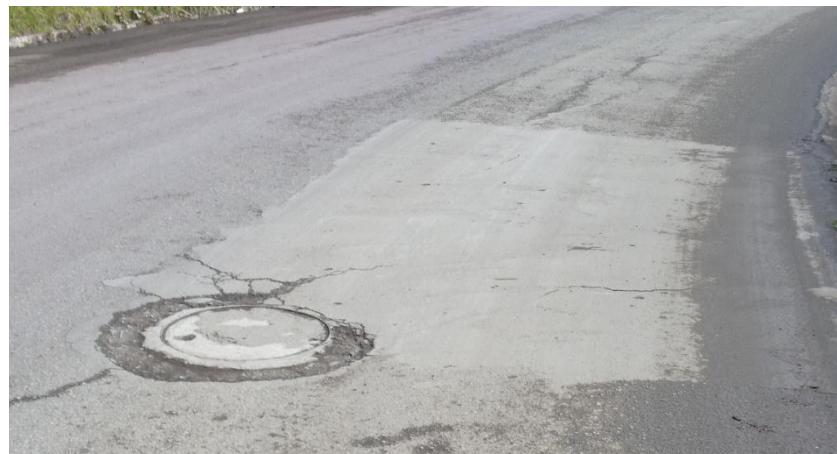
Parche.

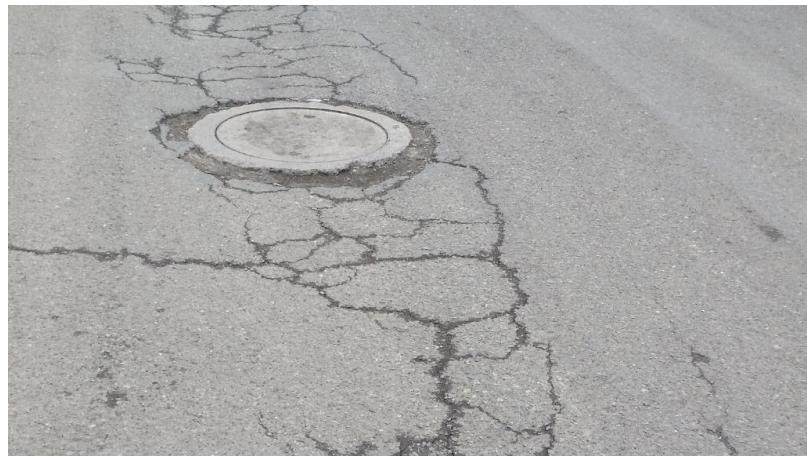
Piel de Cocodrilo.

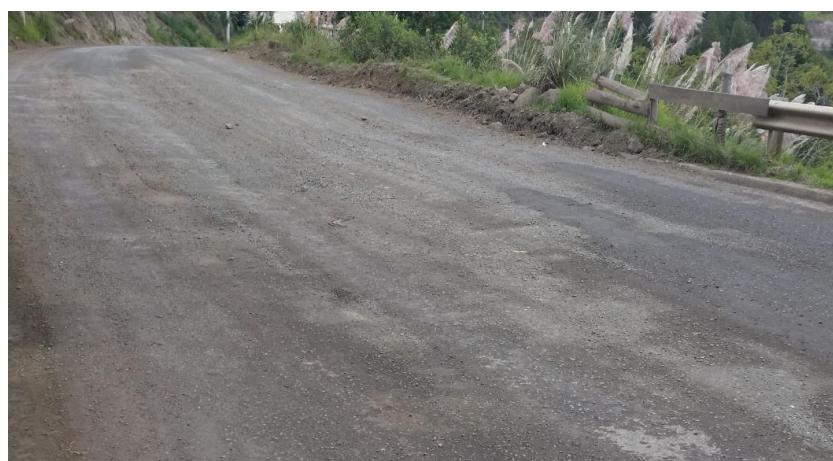
Depresión.

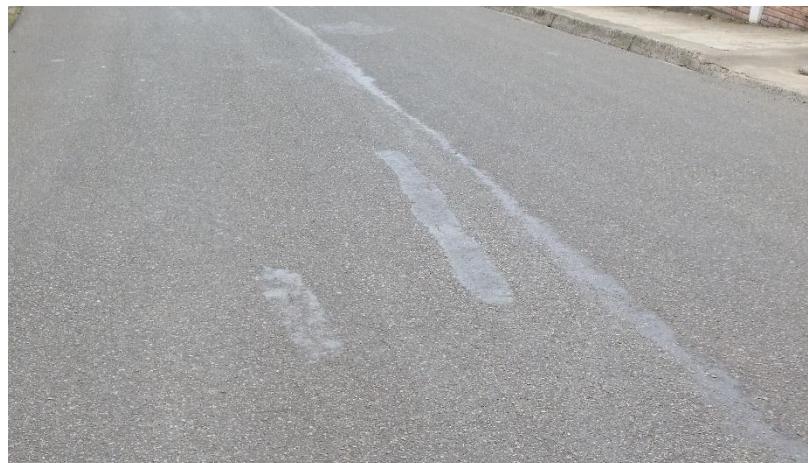
Exudación.

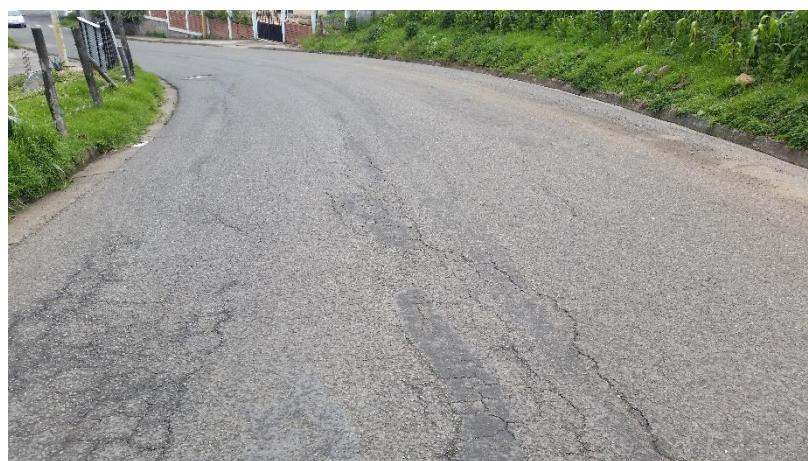
Piel de Cocodrilo- Ahuellamiento.

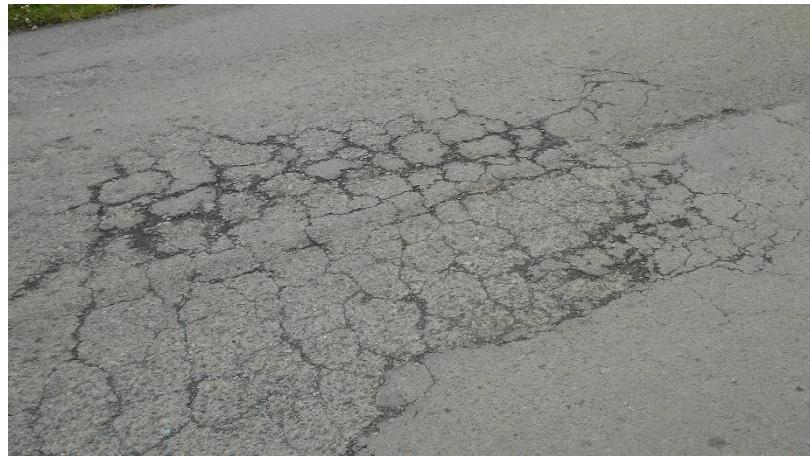
Piel de Cocodrilo.

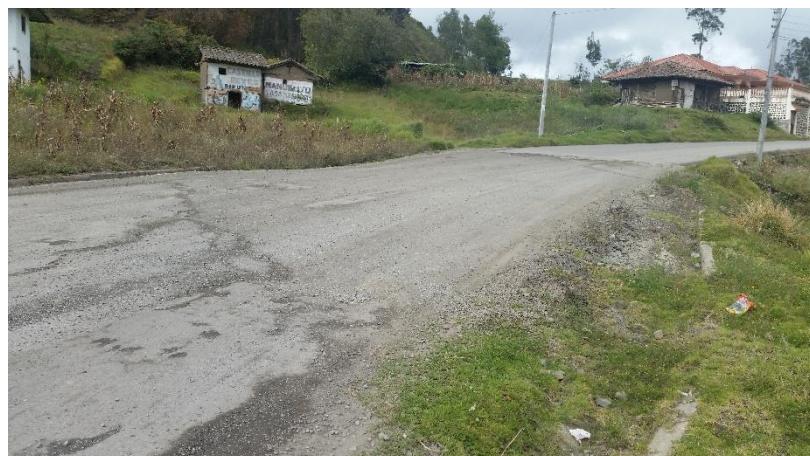
Depresión.

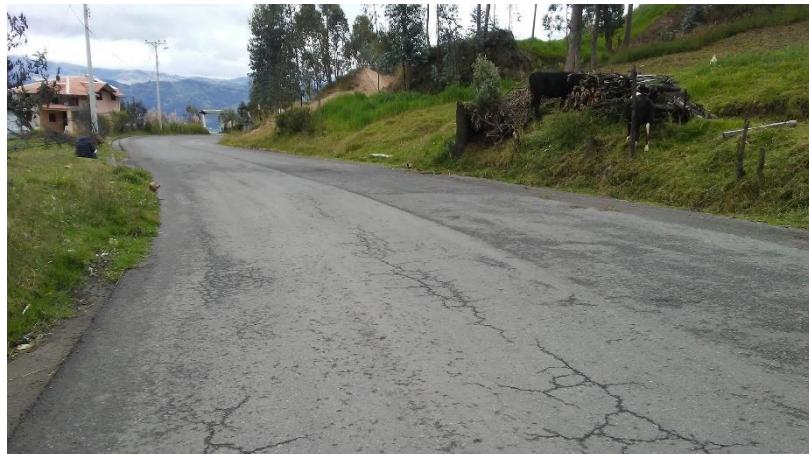
Depresión.

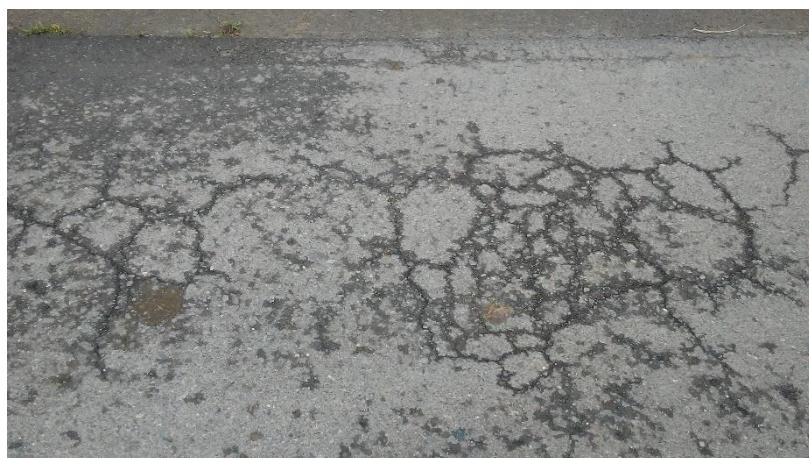
Piel de Cocodrilo.
