UNIVERSIDAD DE CUENCA
FACULTAD DE INGENIERÍA

**EVALUACIÓN VIAL Y PLAN DE REHABILITACIÓN Y
MANTENIMIENTO DE LA VÍA AZOGUES- COJITAMBO-
DELEG- LA RAYA**

**TESIS PREVIA A LA OBTENCIÓN DEL TÍTULO DE
MASTER EN INGENIERÍA EN VIALIDAD Y
TRANSPORTES**

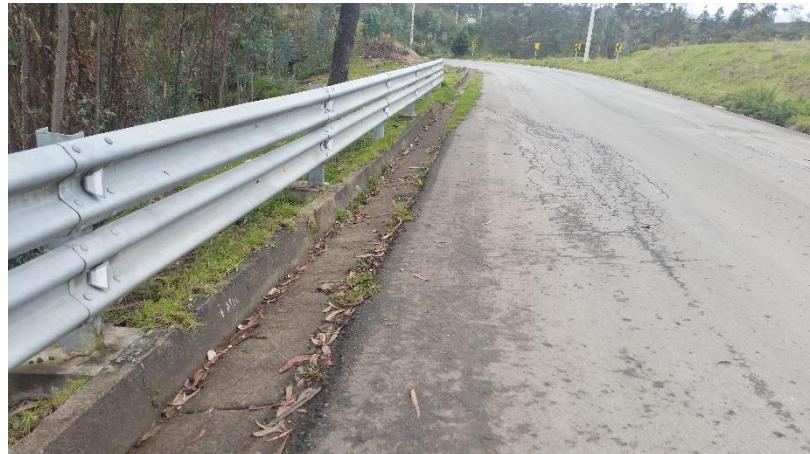
Fisura de deslizamiento.

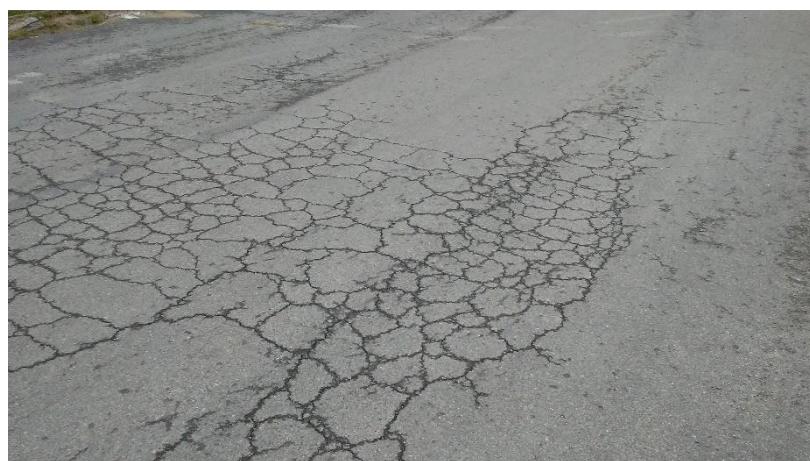
Piel de Cocodrilo.

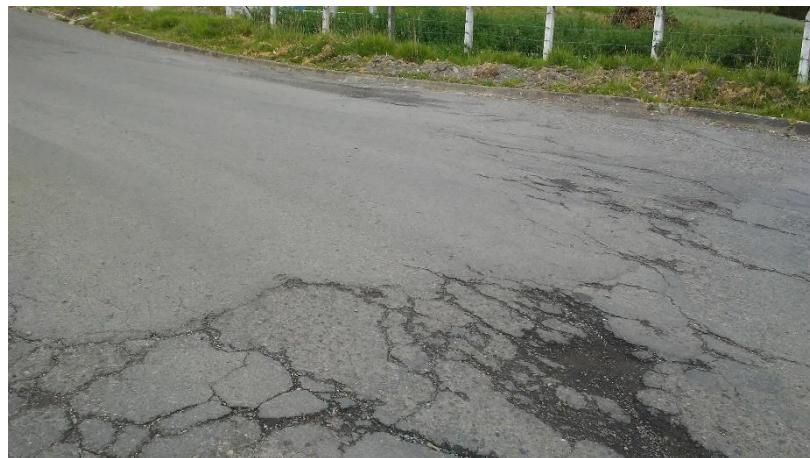
Hinchamiento.

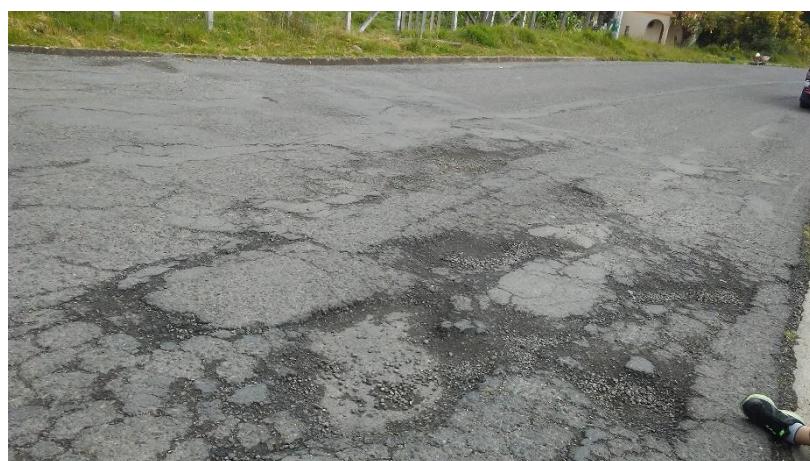
Baches- Agregado Pulido- Piel de Cocodrilo.

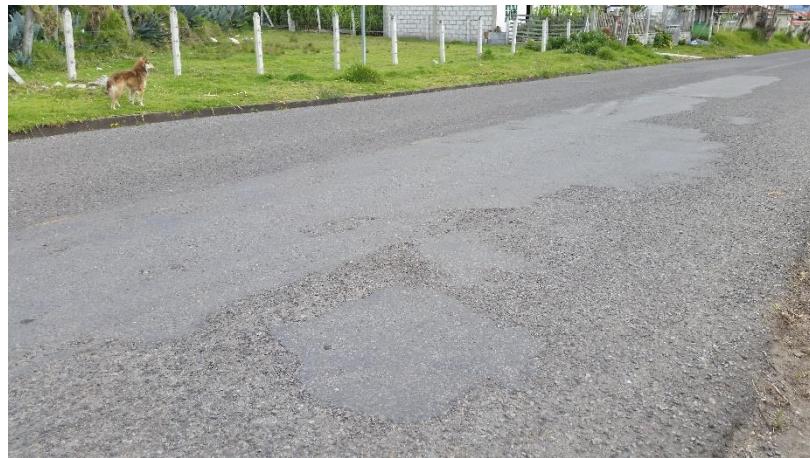
Parches.

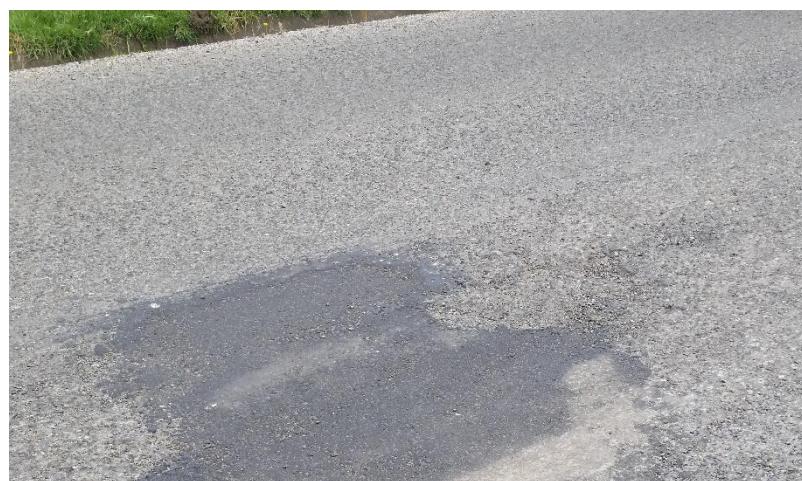
Parches- Agregado Pulido.

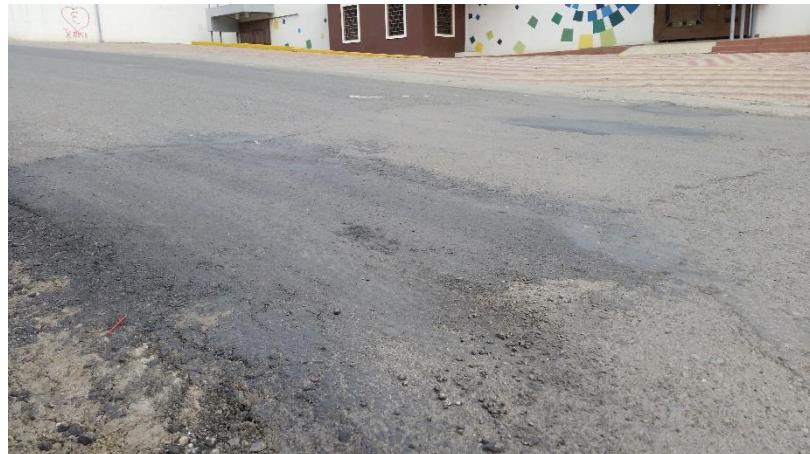
Parches.

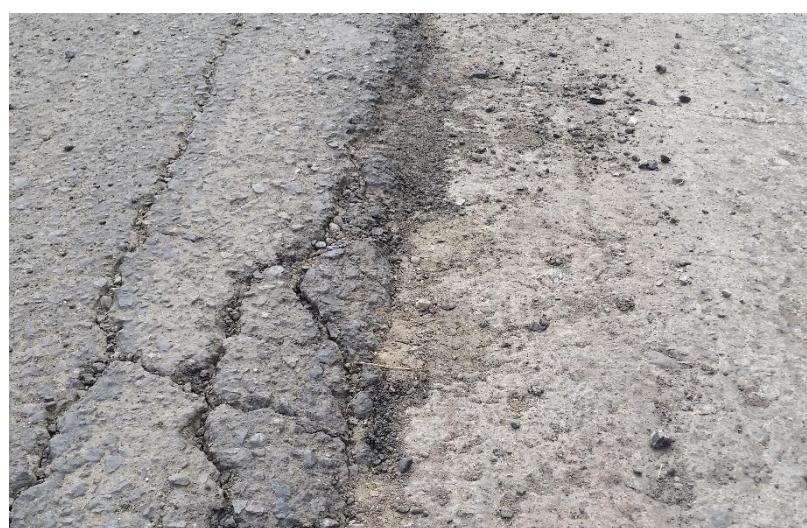
Fisura de Borde.

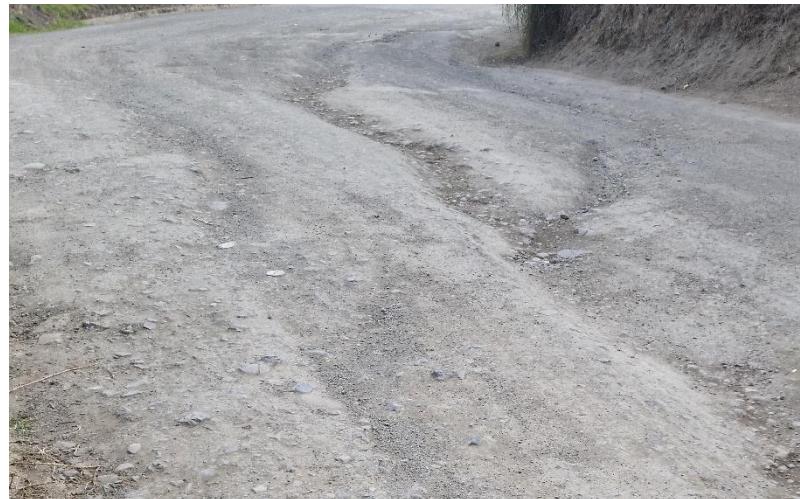
Hinchamiento- Fisuras.

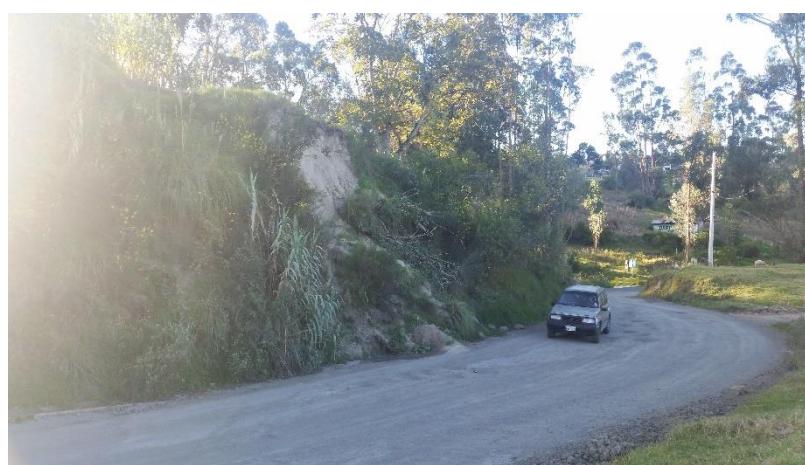
Baches- Desmoronamiento.

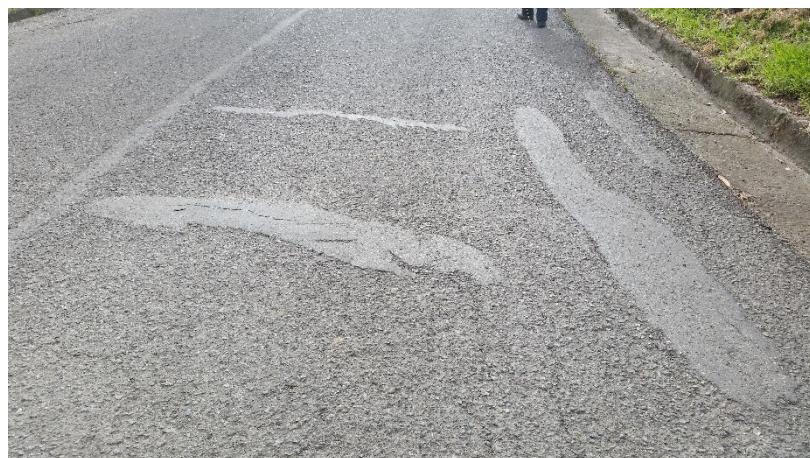
Exudación- Fisuras Longitudinales y Transversales.

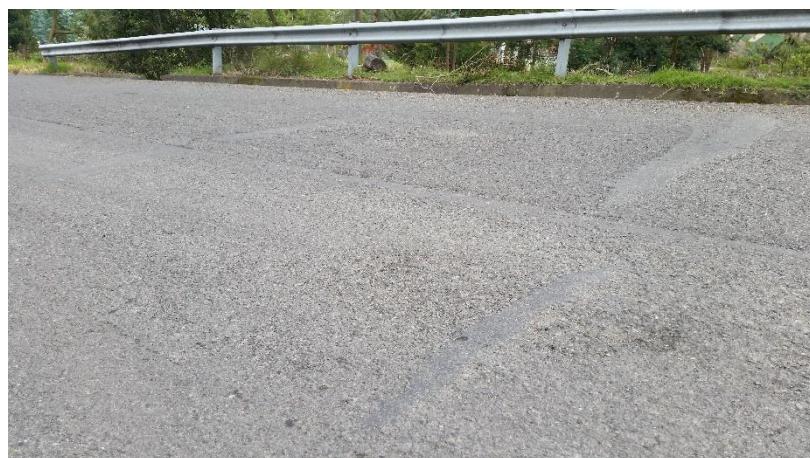
Agregado Pulido- Ahuellamiento.

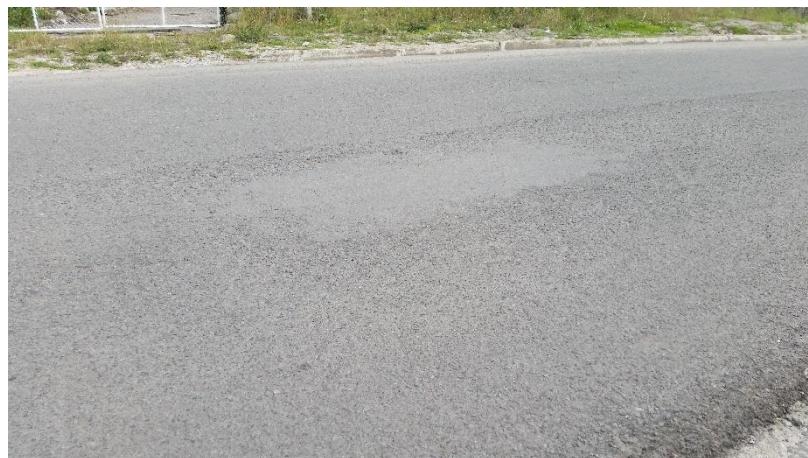
Ahuillamiento- Parche.

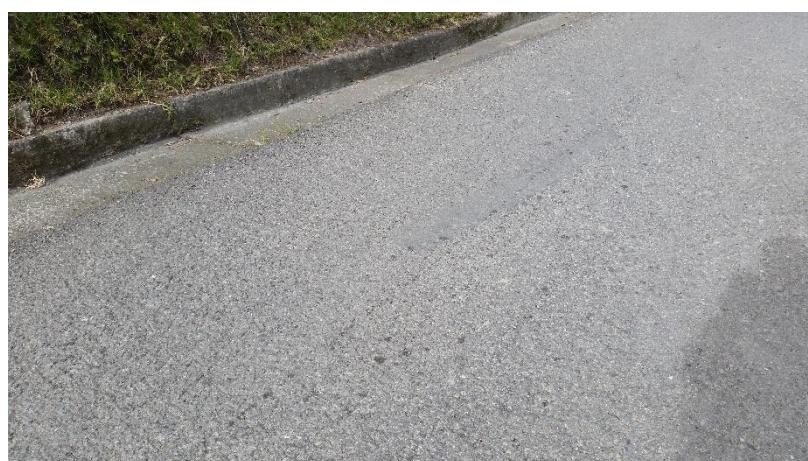
Agregado Pulido.

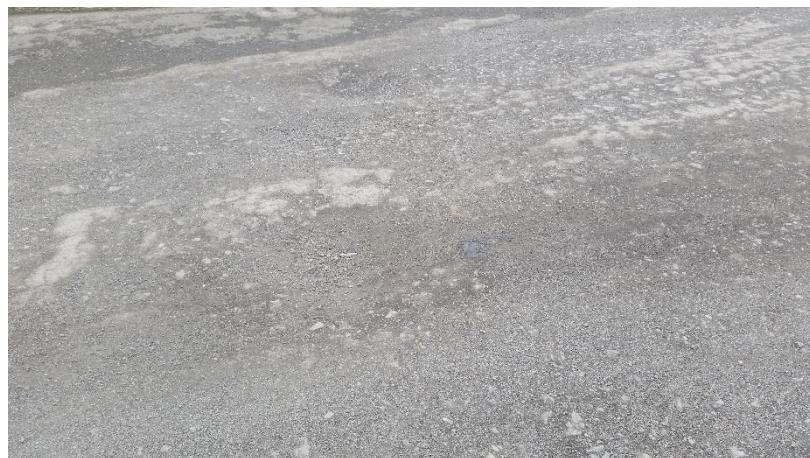
Desmoronamiento/ intemperismo.

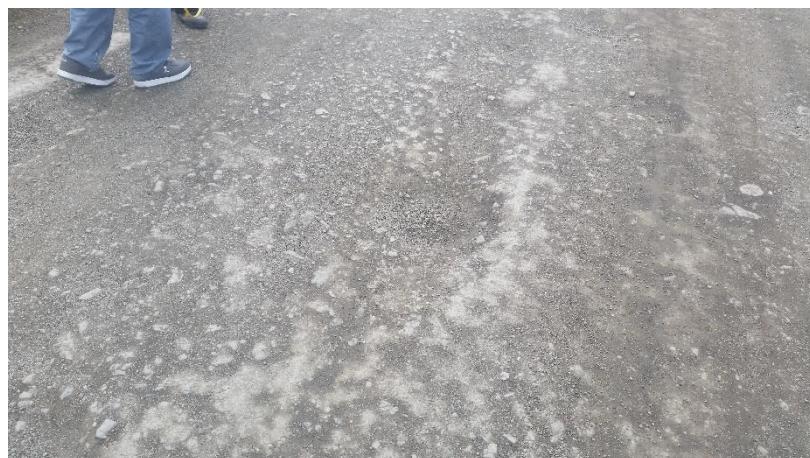
Baches.

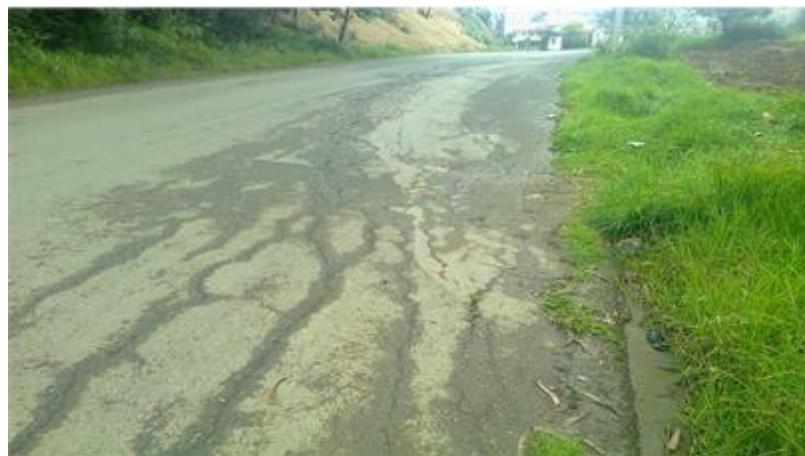
Fisuramiento por Deslizamiento.

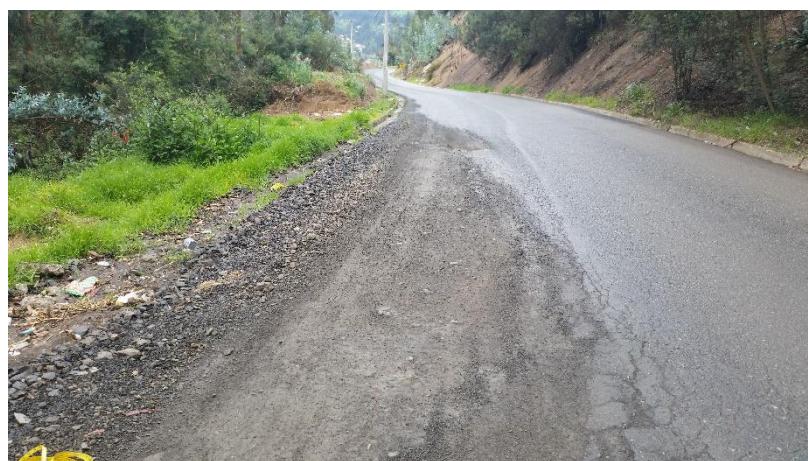
Fisuramiento por Deslizamiento.

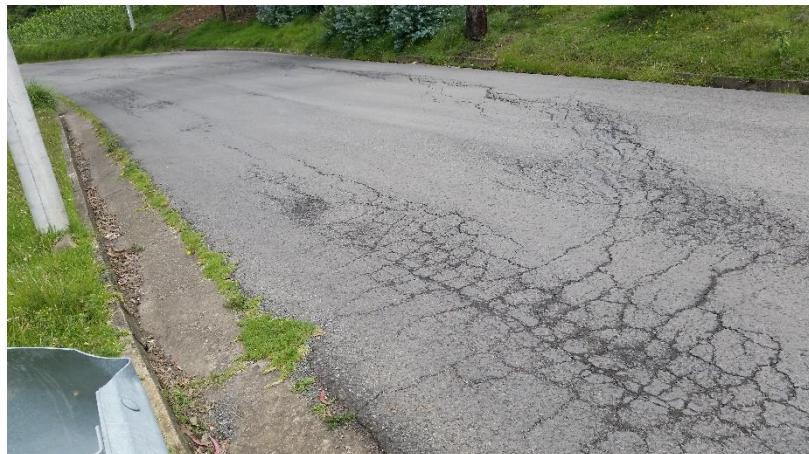
Depresión.

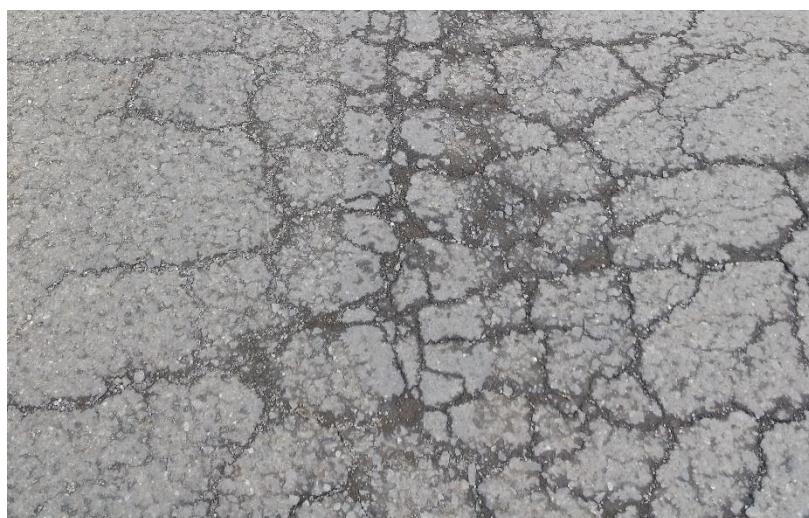
Piel de Cocodrilo.

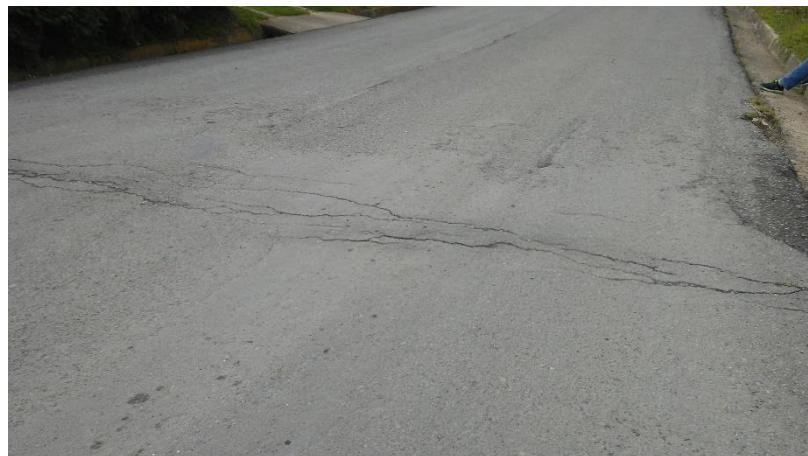
Fisura Longitudinal.

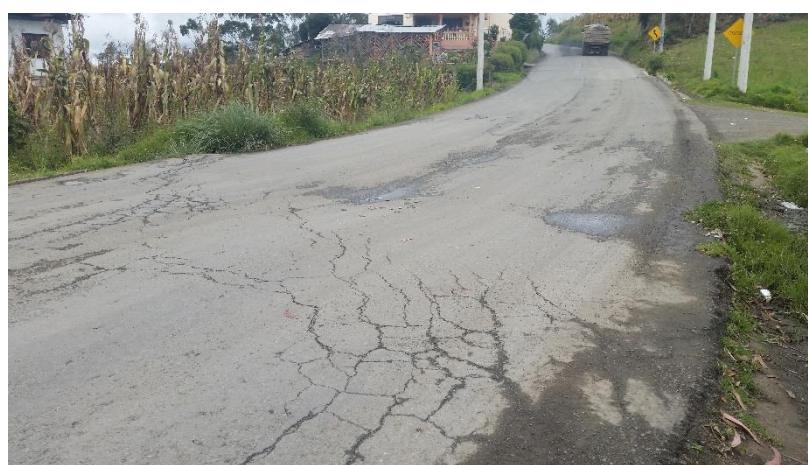
Depresión- Piel de Cocodrilo.

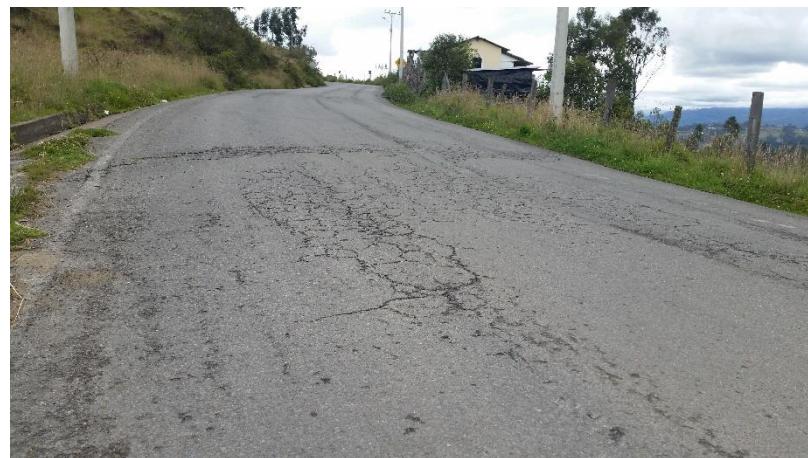
Depresión- Piel de Cocodrilo.

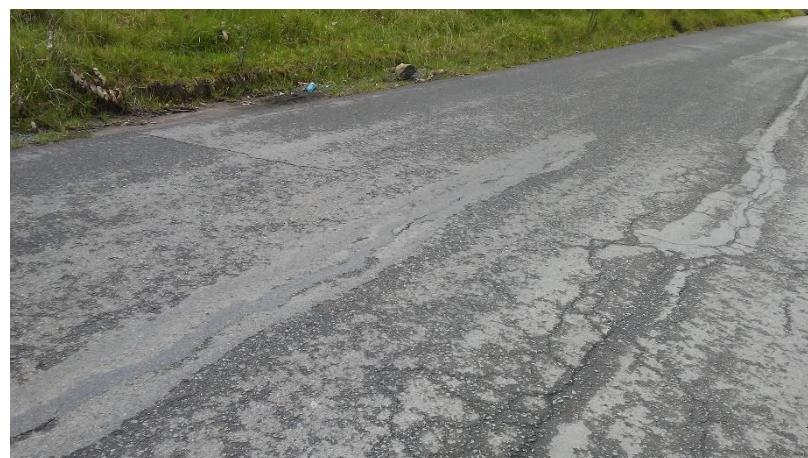
Exudación- Fisuras longitudinales- Intemperismo.

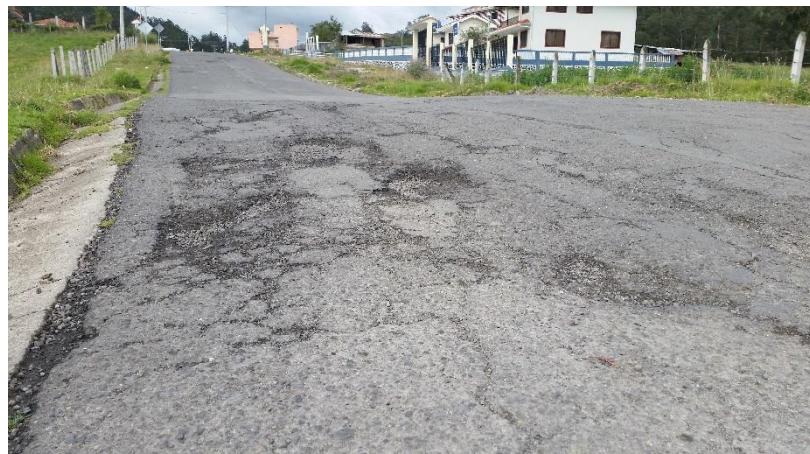
Hinchamiento- Intemperismo.

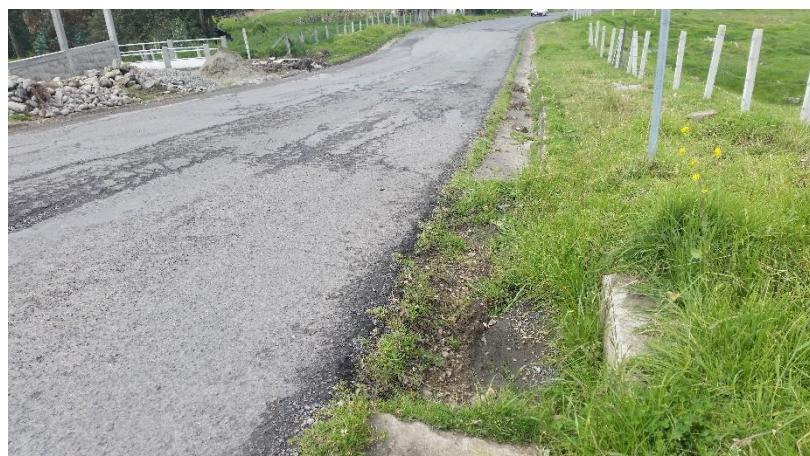
Ahuellamiento- Intemperismo.

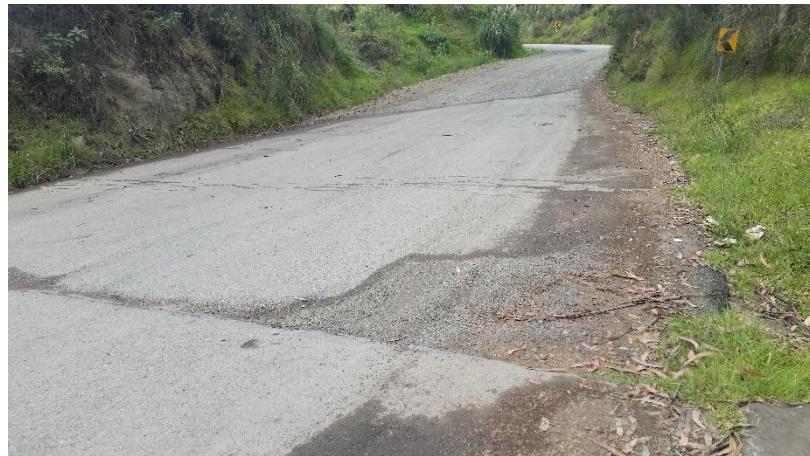
Depresión- Agregado Pulido.

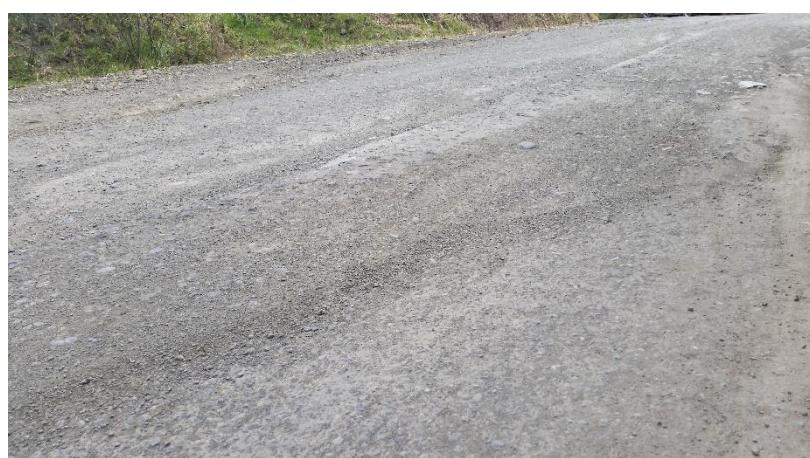
Fisuras - Intemperismo.

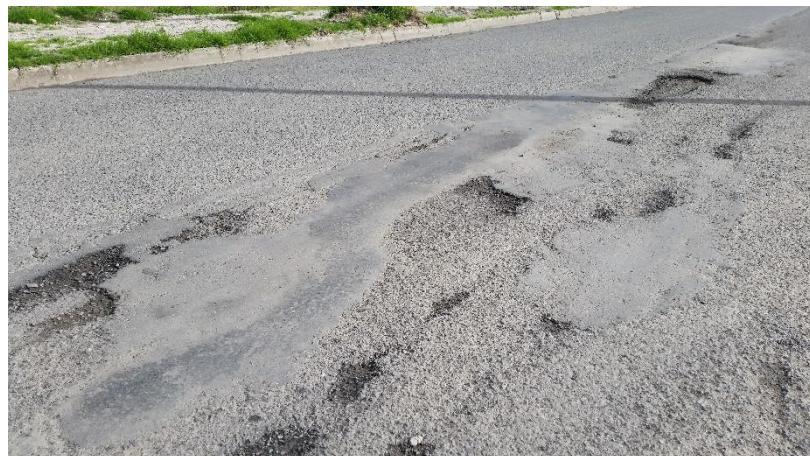
Parces- Baches- Agregado Pulido.

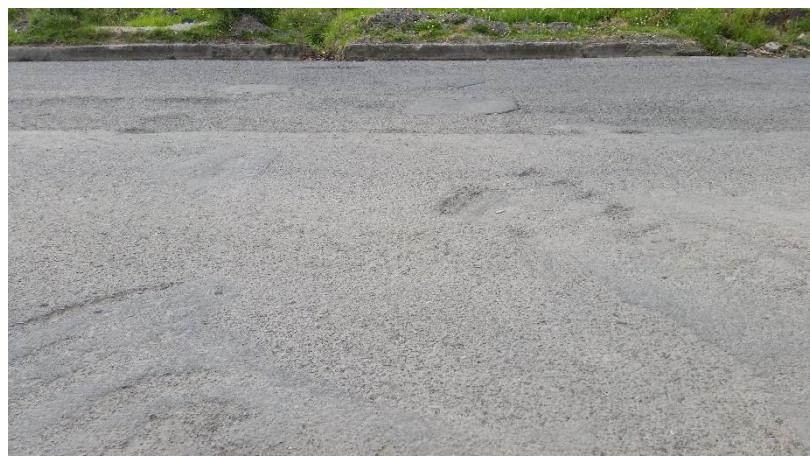
Ahuellamiento.
